Naturschutzfachliche Angaben zur speziellen artenschutzrechtlichen Prüfung

Anlage zum Rahmenbetriebsplan Geothermievorhaben Michaelibad

Geothermieprojekt Michaelibad München

Herrichtung Sammelbohrplatz und Durchführung der Bohrarbeiten (Geothermiebohrungen Th1-Th8)

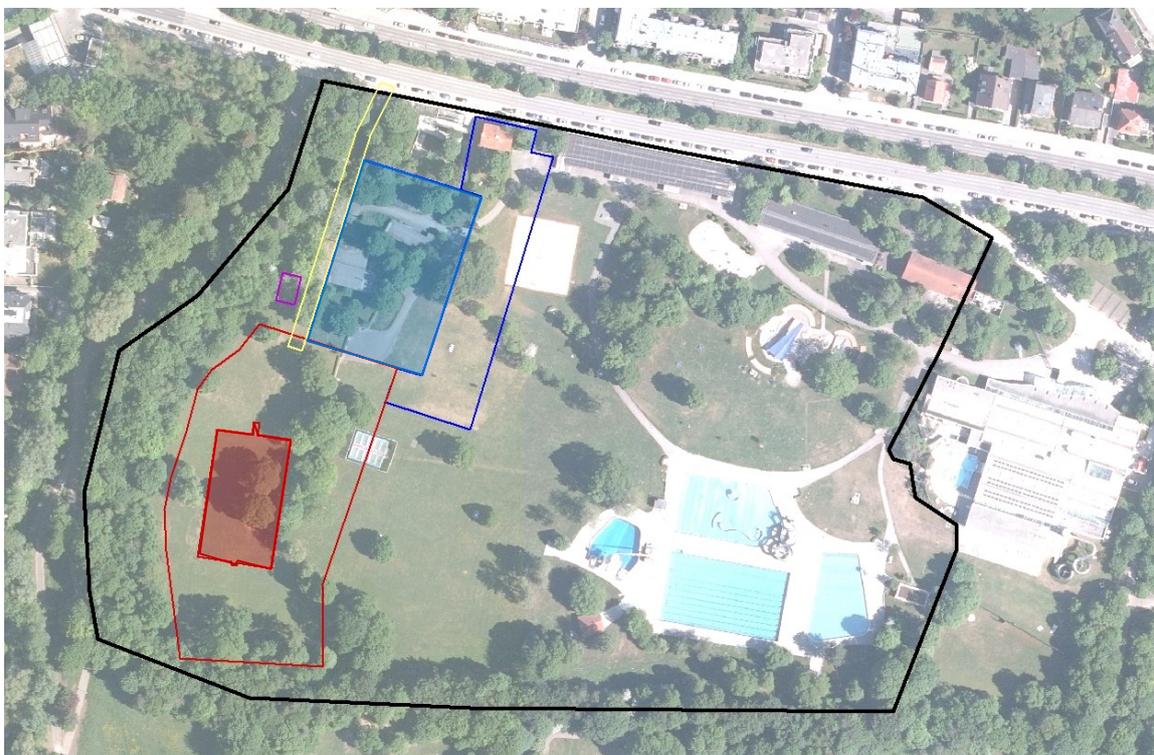
Abb. 1: Untersuchungsgebiet (schwarz), geplanter Bohrplatz (rot), Wärmestation (blau), Zufahrt (gelb), Container (lila)

Als Untersuchungsgebiet für die artenschutzrechtliche Prüfung dient das gesamte Gelände des Michaelibades einschließlich der westlich und südlich angrenzenden Gehölzstreifen (vgl. Abb. 1). Damit sind alle Flächen, auf denen direkte oder indirekte Auswirkungen (flächenhafte Eingriffe sowie Störungen) durch das Vorhaben stattfinden können, berücksichtigt.

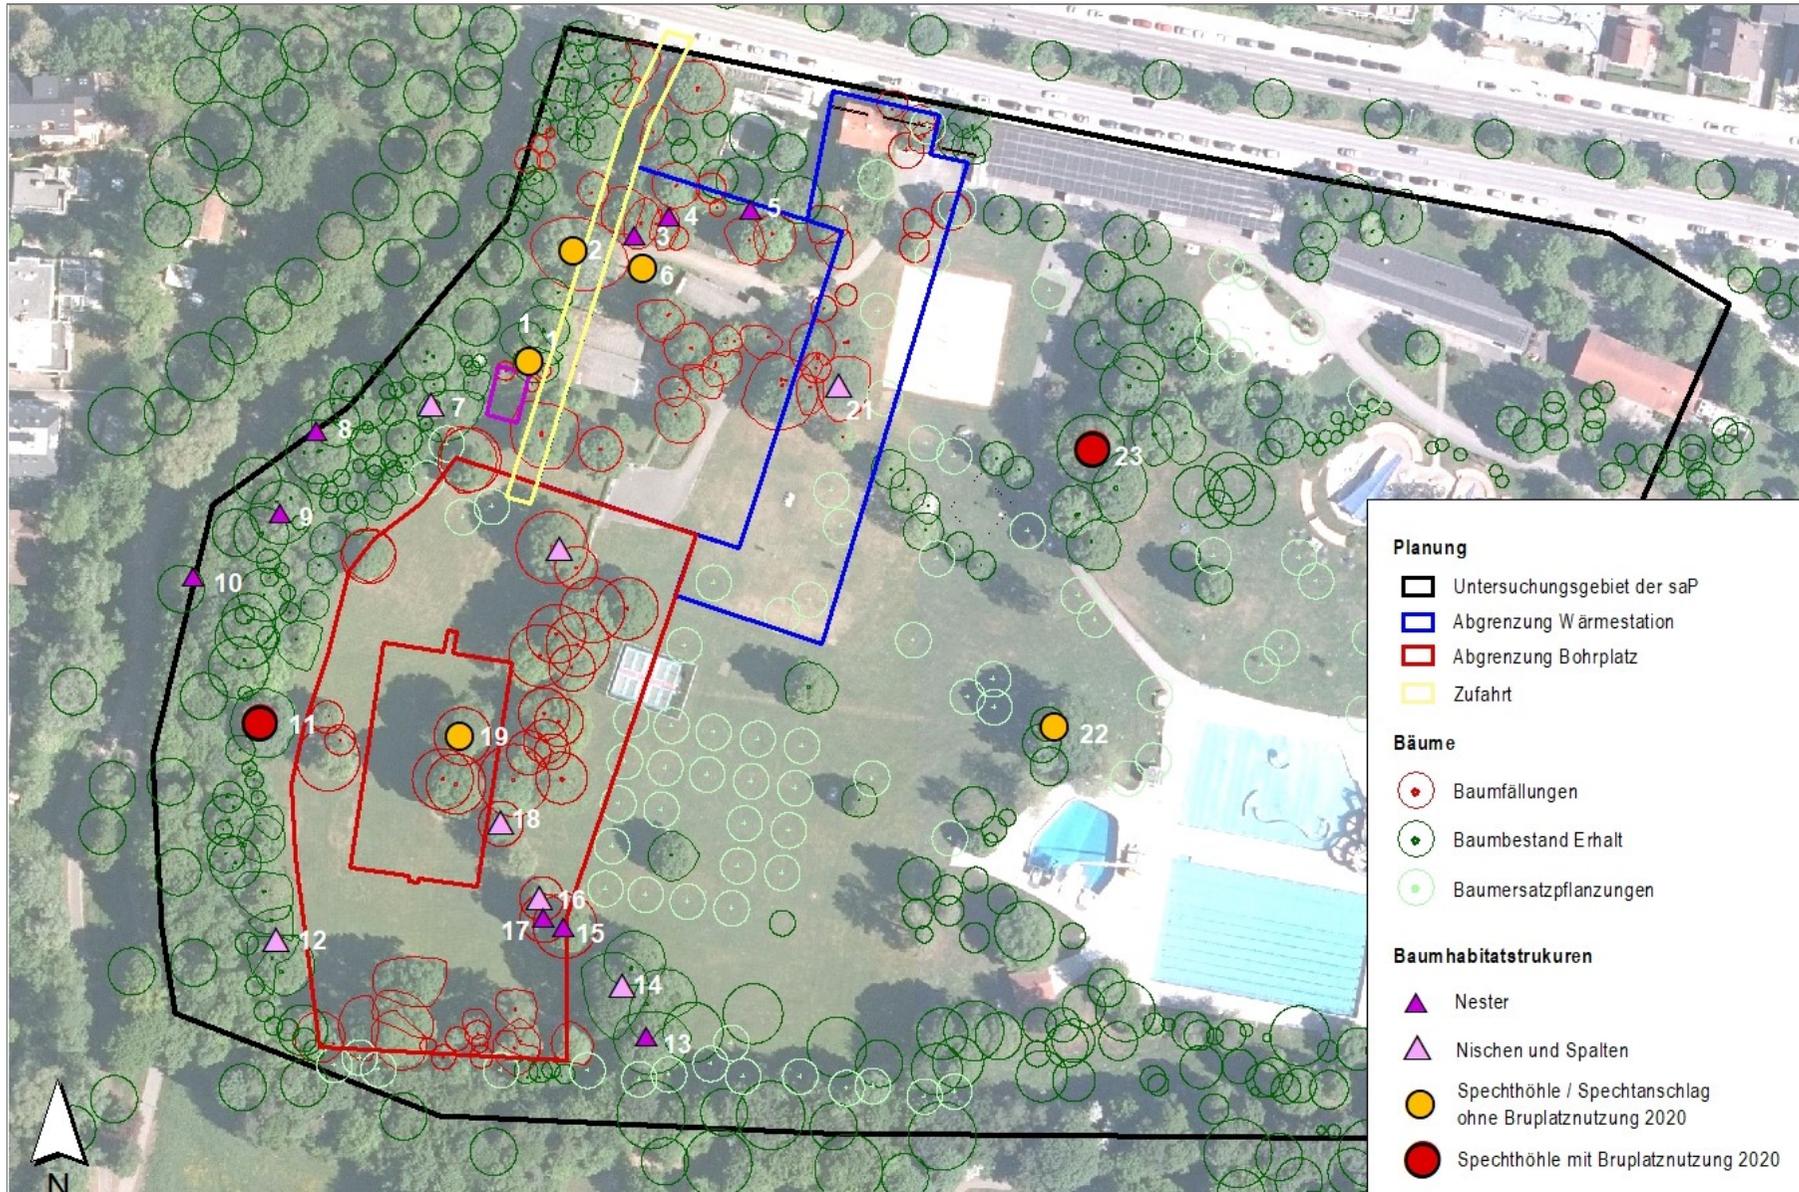
Abb. 2: Ergebnisse der Habitatbaumerfassung im Untersuchungsgebiet der saP

Der Baumbestand auf der Liegewiese des Michaelibades ist durch Baumgruppen mit überwiegend einheimischen, standortgerechten Arten, junger bis mittlerer Ausprägung charakterisiert. Die Erfassung vorhandener Baumhabitats in der laubfreien Phase im Winter 2020 und 2021 ergab an mehreren Bäumen Habitatstrukturen mit potenzieller Eignung für höhlen- und nischenbrütende Vogelarten sowie für baumquartier-nutzende Fledermäuse. Es handelt sich um Spechthöhlen, Risse, Spalten, Rindenablösungen und andere Nischenstrukturen (vgl. Tab. 1 und Abb. 2 und 3).

Alle Bäume (Winter-Linden, Feld-Ahorne, Stiel-Eichen) mit potenziellen Habitatstrukturen wurden im Zuge einer Höhlenbaumuntersuchung mittels Hubsteiger am 21.01.2020 eingehend hinsichtlich deren Quartiernutzung durch Vögel oder Fledermäuse geprüft (vgl. Tabelle 1 und Abb. 2). Folgende Habitatstrukturen einschließlich Nester konnten dabei im Planungsgebiet festgestellt werden (von der Fällung betroffenen Bäume sind blau hinterlegt):

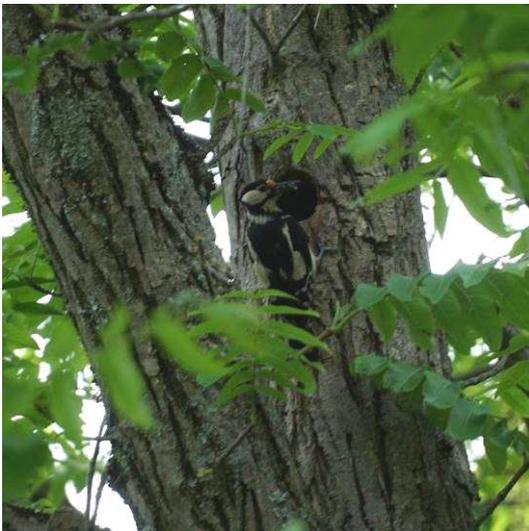
Abb. 5: Flügelnuss (Nr. 23) – genutzter Buntspechtbrutplatz am 22.05.2020

An zwei Höhlenbäumen unmittelbar außerhalb des Planungsgebietes wurden innerhalb des Untersuchungsgebietes im Jahr 2020 Brutaktivitäten des Buntspechtes festgestellt. Ein als Brutplatz genutzter, großer Ahorn (Nr. 11) befindet sich direkt an der Westgrenze des Bohrplatzes, neben der Trasse der geplanten Lärmschutzwand (vgl. Abb. 2). Der zweite 2020 genutzte Brutbaum, eine Kaukasische Flügelnuß (Baum Nr. 23), befindet sich rund 60 m östlich des Bohrplatzes.

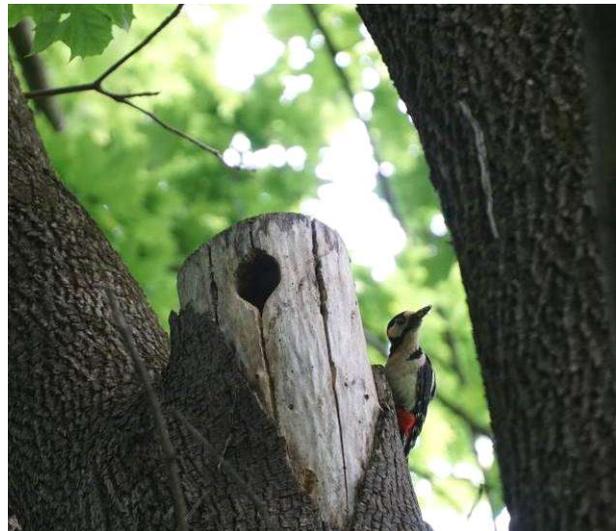
Abb. 6: Ahorn (Nr. 11) mit Buntspechtbrutplatz am 22.05.2020

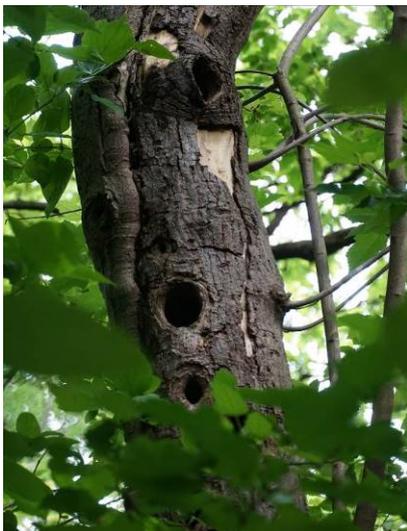
Abb. 7: Abgestorbener Ahorn (Nr. 1) im Bestand - Flötenbaum mit alten Spechthöhlen

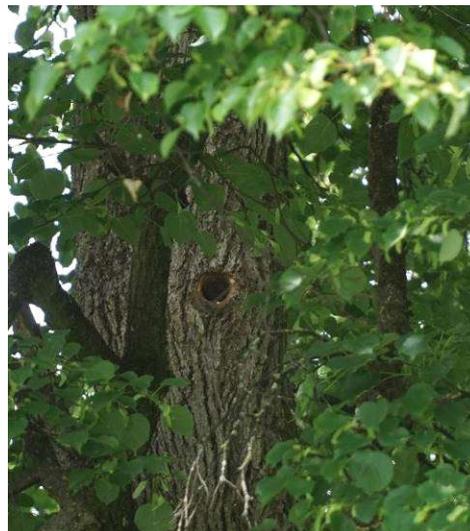
Abb. 8: Linde (Nr. 22) mit Spechthöhle

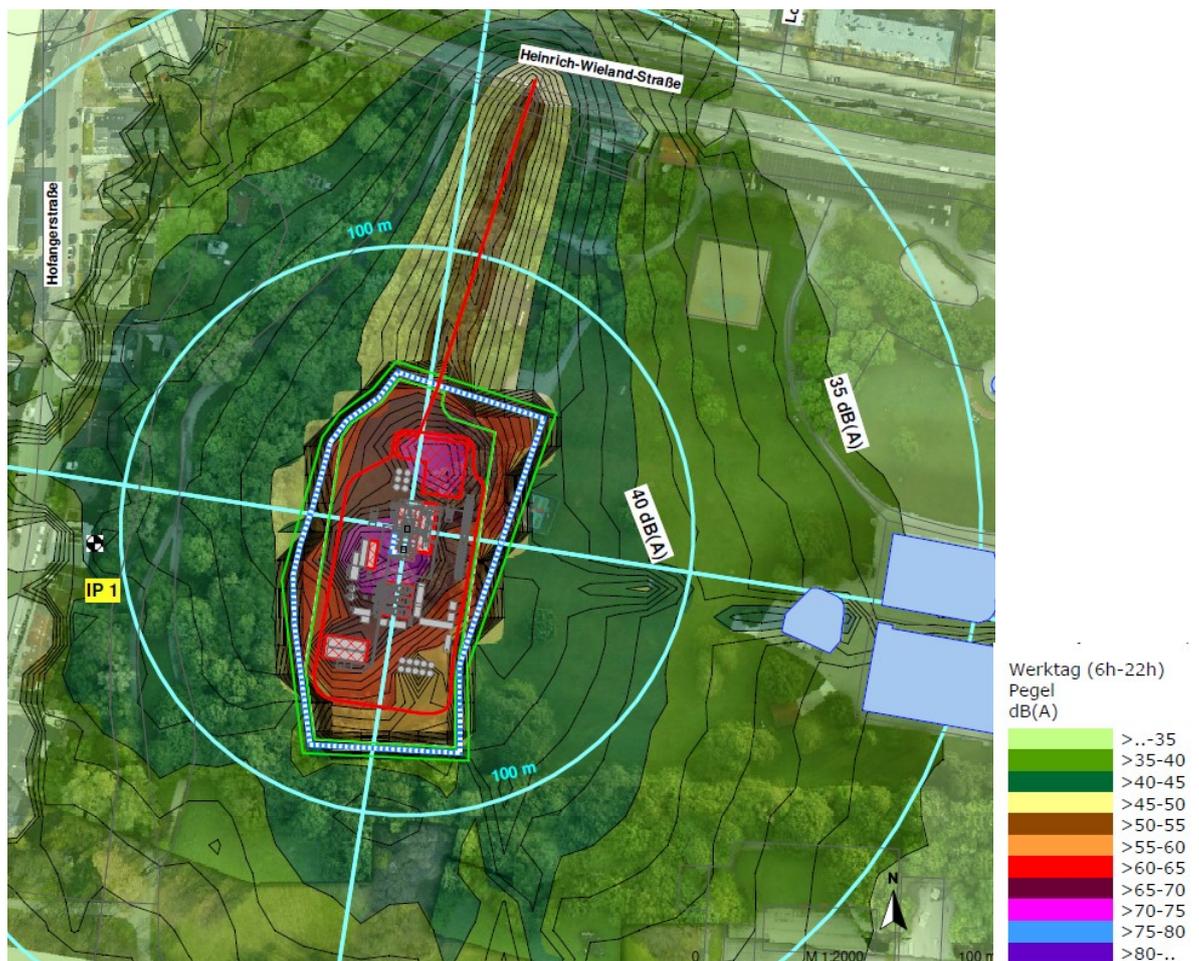
Abb. 9: Ausschnitt aus der schalltechnischen Untersuchung (GTA 2021): Darstellung der Lärmprognose während der Bohrtätigkeiten für die Geothermiebohrung tagsüber unter Berücksichtigung der Lärmschutzwand

- Immissionswirkungen (Lärm und Erschütterung) während der über mehrere Jahre und mehrere zeitliche Phasen andauernden Bau- und Rückbautätigkeiten: Durch die vorgesehenen aktiven Schallschutzmaßnahmen in Form von Lärmschutzwänden wird eine Reduzierung der Lärmbelastung für die angrenzende Bebauung und die angrenzenden Gehölzlebensräume erreicht. In einzelnen Phasen (Spundwandsetzen, Standrohrbohrungen) werden dennoch Beurteilungspegel auf den Freiflächen erreicht, die temporär höher als 65 dB(A) liegen (vgl. Schalltechnisches Gutachten, SWM 2023).
