Anhang 2

Geotechnisches Büro
Dr. Heimbucher GmbH

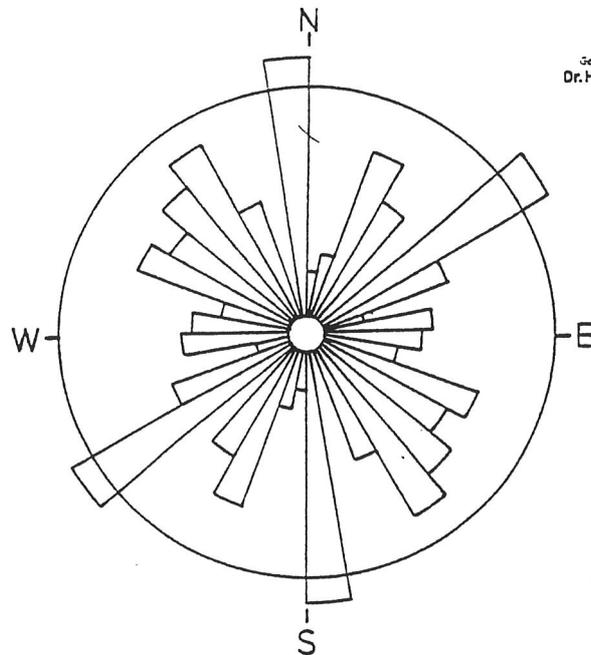
Abb. 3: Richtungsrose der Photolineationen. Der Kreis entspricht einer Häufung der Meßwerte von 10%.

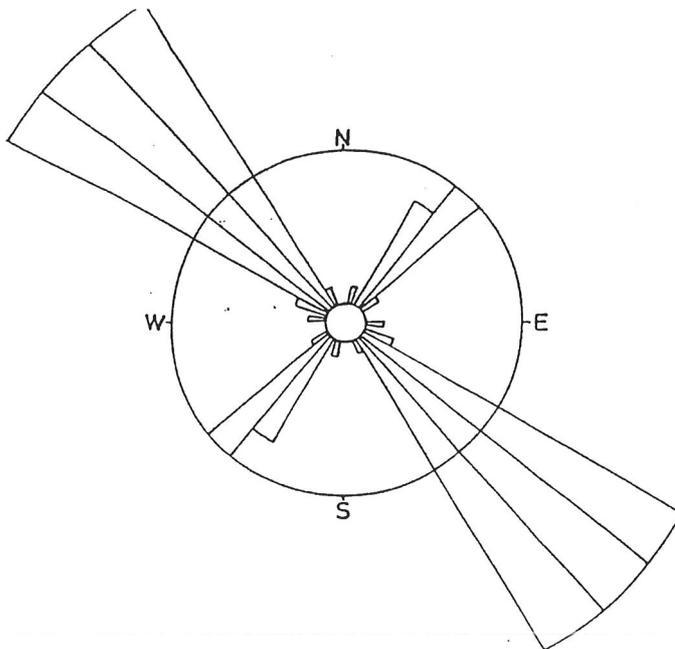
Abb. 1: Spalten, Klüfte und Kleinstörungen in der Massenfazies auf der obersten Abbausohle im Steinbruch Deisenstein. Der Kreis entspricht einer Häufung der Meßwerte von 10%.

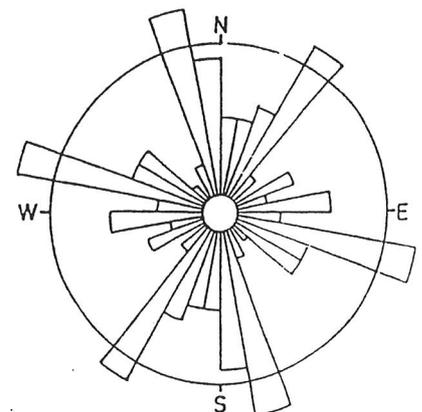
Abb. 2: Klüftmessungen in der Schichtfazies im tieferen Bereich des Steinbruchs Deisenstein. Der Kreis entspricht einer Häufung der Meßwerte von 10%.
