**Fischökologischer Fachbeitrag zum
Hochwasserschutz Nittenau Regen, Gewässer I. Ordnung
Bauabschnitt 1**

Anlage 10.3.6

Antrag auf Erteilung einer Plangenehmigung für den Gewässerausbau gem. § 68
Wasserhaushaltsgesetz (WHG)

APRIL 2021

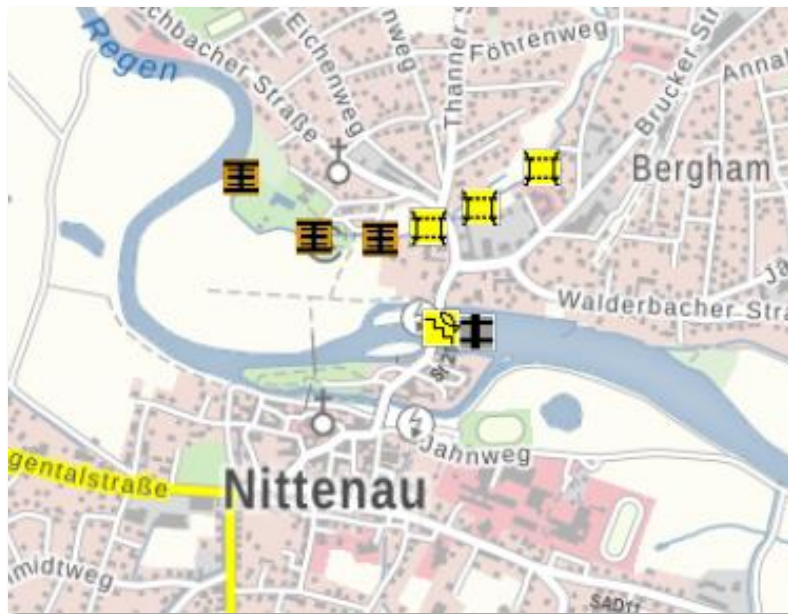
Abb. 2: Bewertung Durchgängigkeit Fischaufstieg an der großen Regenbrücke in Nittenau (Umweltatlas Bayern 2021)

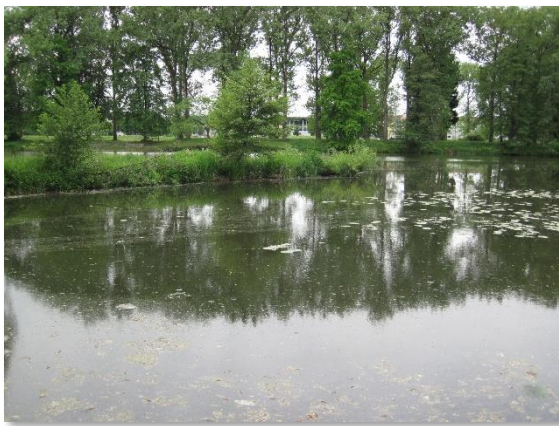
Abb. 6: Buhne mit vorgelagertem Teichrosenfeld im Jahr 2020

Die orographisch rechte Uferseite war strukturell mit der dichten submersen und litoralen Vegetation gut ausgestattet. Diese war bei der Strukturkartierung 2020 jedoch noch nicht voll ausgebildet (siehe Abb. 6). Die Buhne selbst ist fischökologisch als gering einzustufen, da sie im Staubereich keine Strömungsattraktivität bietet. Einzig das Vorkommen der Sumpf-Schwertlilie an der Buhnenspitze (siehe Abb. 7) ist erwähnenswert, da sie nach Bundesartenschutzverordnung (2005) als **besonders geschützt** eingestuft ist. Abhängig von der Jahreszeit, war die rechte Flussseite im Oberwasser hauptsächlich von Brutfischen (Frühjahr) oder Fischen mit juveniler Größe 10-30 cm (Herbst) besiedelt. Die Schleie fand entlang der rechten Uferseite gute Lebensbedingungen und war in fast allen Altersstadien die dominante Fischart. Der Bitterling benötigt zur Fortpflanzung Muscheln, in denen sich die Eier entwickeln können. Die hohen Fangzahlen im Herbst lassen auf eine ausreichend große Muschelpopulation entlang der rechten Uferseite schließen, was gewässerökologisch sehr positiv zu bewerten ist. Die Nachweise von rheophilen Brut- und Jungfische (Nase, Nerfling, Schied) waren erfreulich und zeigten den Nutzen des Staubereichs als „Fischkinderstube“ für solche Arten.

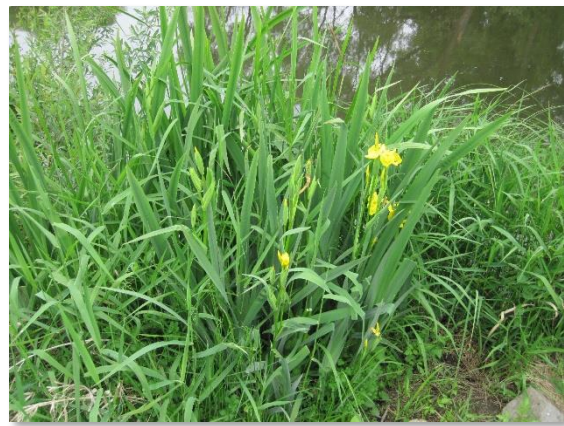
Abb. 7: Sumpf-Schwertlilie an der Buhnenspitze

Fazit: Die Gewässerzone um die Buhne ist fischökologisch als mittel einzustufen. Sie bietet gleichermaßen für strömungsberuhigte- und liebende Fischarten, insbesondere für Brut- und Jungfische, einen ausreichend guten Lebensraum.

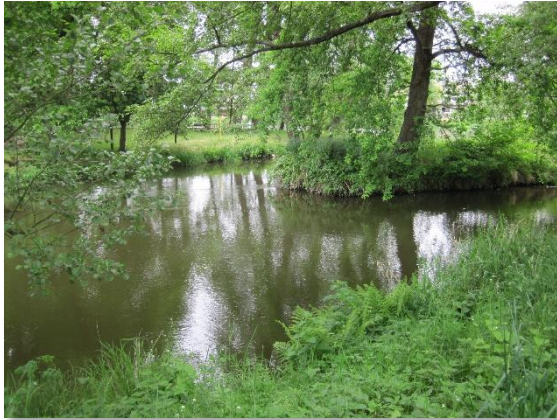
Abb. 8: Eingriffsbereich Siel 1 und Klein Venedig im Jahr 2020

Der Eingriffsbereich betrifft den Kleinen Regen mit der Insel im Einlaufbereich zum Hauptfluss (siehe Abb. 8). Dort und im weiteren Verlauf des aufgestauten Kleinen Regens, ist der Gewässerabschnitt strukturarm (siehe Abb. 9) und ohne besondere fischökologische Relevanz. Folglich bot er auch nur wenigen 0+ und Jungfischen einen Lebensraum, u.a. von einigen naturschutzfachlich relevanten Fischarten, wie z.B. Frauenerfling, Nase oder Rutte.

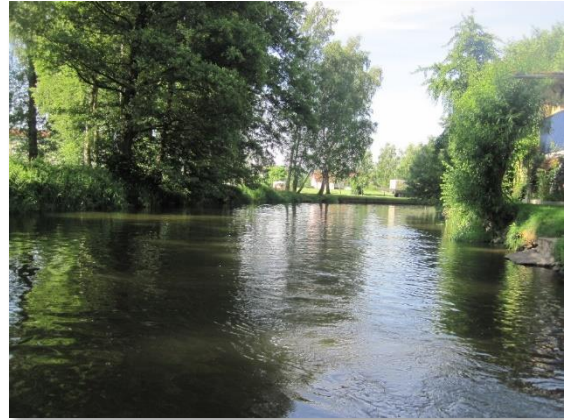
Abb. 9: Strukturell arm ausgestatteter Kleiner Regen unterhalb des Eingriffsbereichs im Jahr 2015

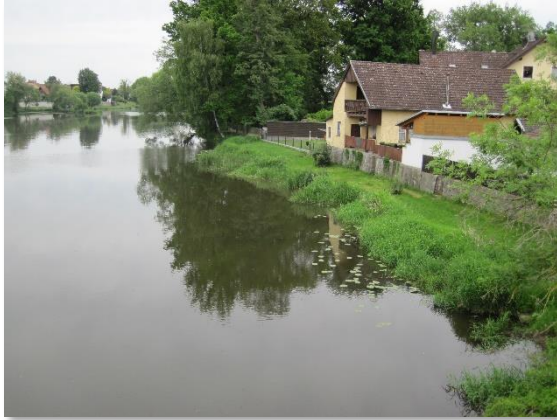
Abb. 10: Eingriffsbereich HWS Mauer Angerinsel Ost im Jahr 2020

Die geplante Hochwasserschutzmauer erstreckt sich von der großen Regenbrücke St 2145 bis zum Einlaufbereich des Kleinen Regens (siehe Abb. 10) und soll mit dem Bauwerk Siel 1 verbunden werden. Der Eingriffsbereich befindet sich direkt oberhalb des Stauwehrs und entsprechend war die linke Uferseite sehr stark verschlammt und von Schilfvegetation dominiert (siehe Abb. 11). Die Befischungsergebnisse von 2015 belegten den schlechten ökologischen Zustand dieses Gewässerabschnittes, da nur einzelne Brutfische von wenigen Arten gefangen werden konnten.

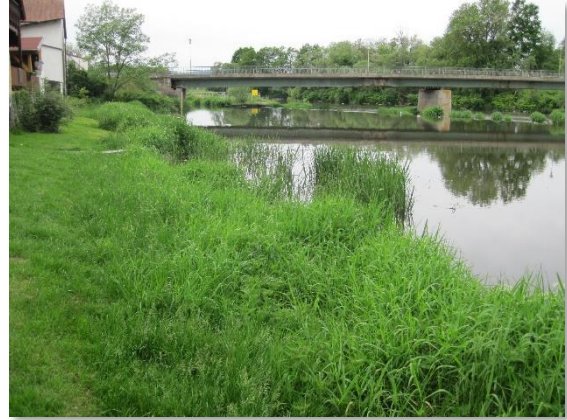
Abb. 11: Sehr stark verschlammter Uferbereich mit Schilfvegetation direkt oberhalb des Stauwehrs

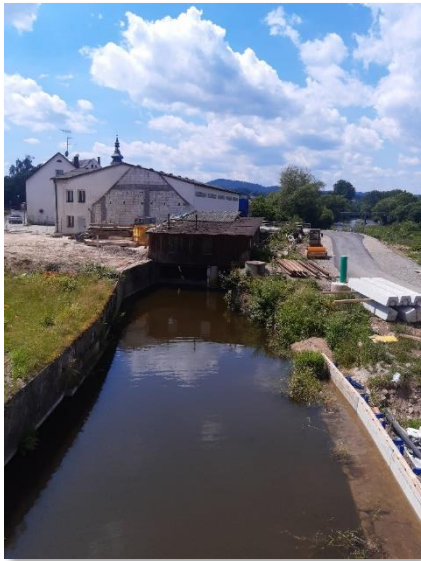
Abb. 12: Oberwasserkanal Hammermühle –
Überlappungsbereich zwischen Brückenneubau und HWS
Mauer

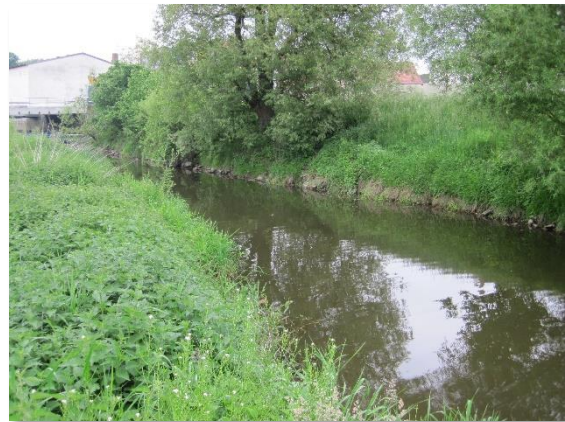
Abb. 13: Eingriffsbereich Ausleitungsstrecke unterhalb WKA
Hammermühle

Die strukturelle Ausstattung der Ausleitungsstrecke war schwach ausgeprägt. An dieser Situation hat sich bis heute nichts verändert (siehe Abb. 13).

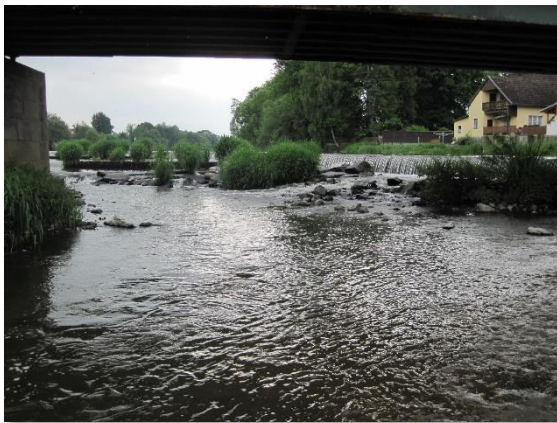
Abb. 14: Flach überströmte Kies- und Sandbänke unterhalb der Brücke St 2145

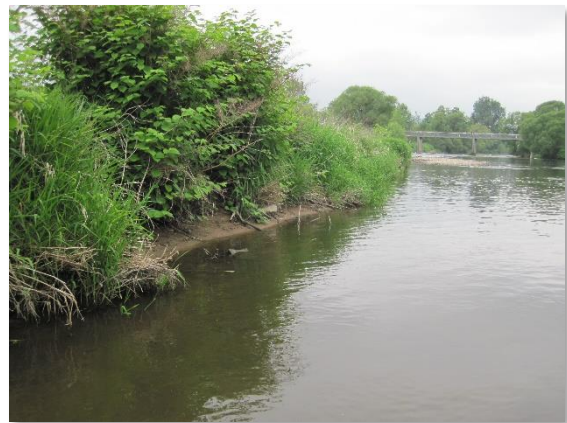
Abb. 15: Flache Uferbereiche mit Sandbänken entlang der Hauptflusseite

Für die Abgrabung der Leitl Insel sind bauliche Eingriffe entlang der umgrenzenden Uferlinie vorgesehen. Somit ergeben sich Auswirkungen auf zwei Gewässerabschnitten, nämlich entlang dem Ufer im Hauptfluss und in der Ausleitungsstrecke Hammermühle. Die Uferbereiche der Leitl Insel entlang des Hauptflusses hatten unterschiedliche ökologische Wertigkeiten. Unterhalb der Brücke St 2145 gab es flach überströmte Kies- und Sandbänke (siehe Abb. 14), die für strömungsliebende Brut- und Jungfische gute Habitatbedingungen darstellen. Im weiteren Verlauf flussabwärts bestand die Uferseite überwiegend aus strömungsberuhigten Sandbänken mit einer geringen Tiefenvarianz (siehe Abb. 15).

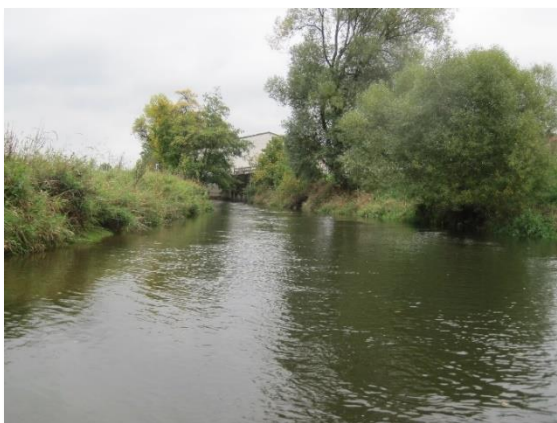
Abb. 16: Gut durchströmte Ausleitungsstrecke Hammermühle im Jahr 2015

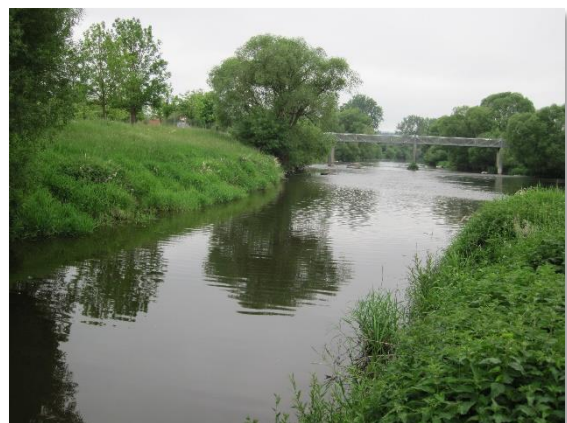
Abb. 17: Mündungsbereich Ausleitungsstrecke Hammermühle mit Stillgewässercharakter im Jahr 2020

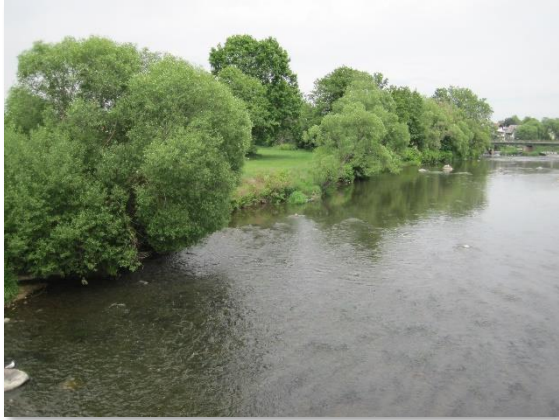
Abb. 18: Strukturell und morphologisch sehr gut ausgestattet Regen zwischen Einmündung Ausleitungsstrecke WKA Bergham und Fußgängerbrücke

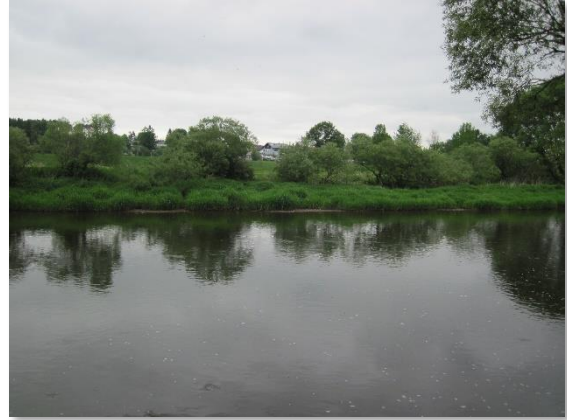
Abb. 19: Abnahme der Strömungs- und Tiefenvarianz ca. 80 m unterhalb der Fußgängerbrücke

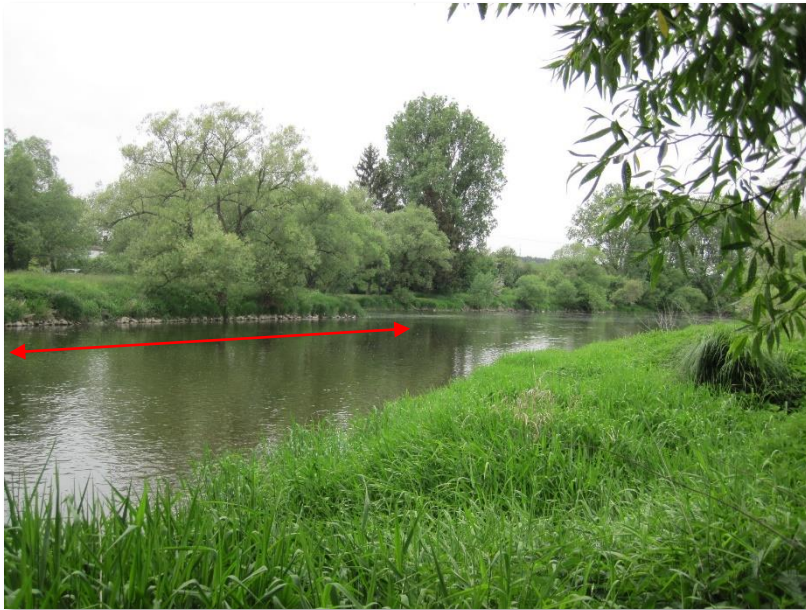
Abb. 20: Uferbefestigung entlang Pralluferseite

Die Baumaßnahmen erstrecken sich über eine Länge von ca. 150 m, ab der Fußgängerbrücke flussabwärts bis kurz vor der westlichen Spitze der Angerinsel. Die strukturelle und morphologische Ausstattung ist mit der gegenüberliegenden Uferseite (vgl. Objekt 5.4.3 Abgrabung rechtsufrig) zu vergleichen. Einziger Unterschied besteht in der Uferbefestigung entlang der Pralluferseite (siehe Abb. 20).

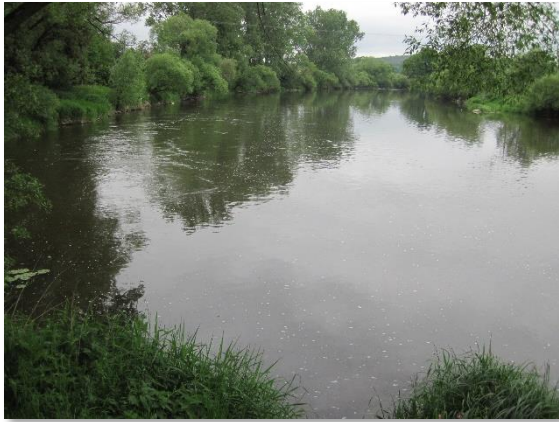
Abb. 21: Zusammenfluss von Kleinen Regen und Hauptfluss mit Kehrwasserbereichen

Fazit: Der geplante Eingriffsbereich im Zusammenfluss von Kleinen Regen und Hauptfluss zeigt eine sehr gute Strömungsattraktivität für die vorkommenden Fischfauna und bildet somit eine Schlüsselstellung im Gewässersystem. Der Kleine Regen stellt für alle Altersklassen von strömungsliebenden Fischarten einen wichtigen Lebensraum dar.

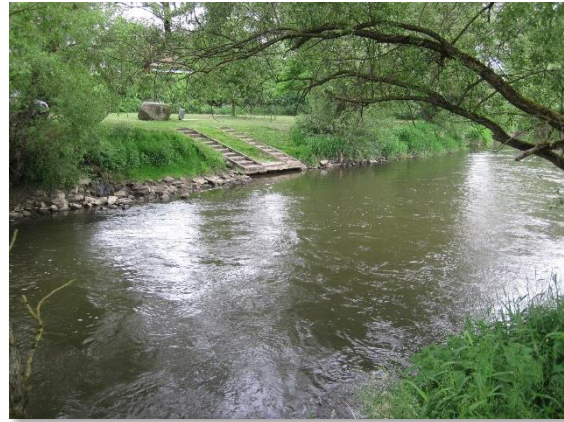
Abb. 22: Hohe Strömungsattraktivität im Kleinen Regen kurz vor der Mündung

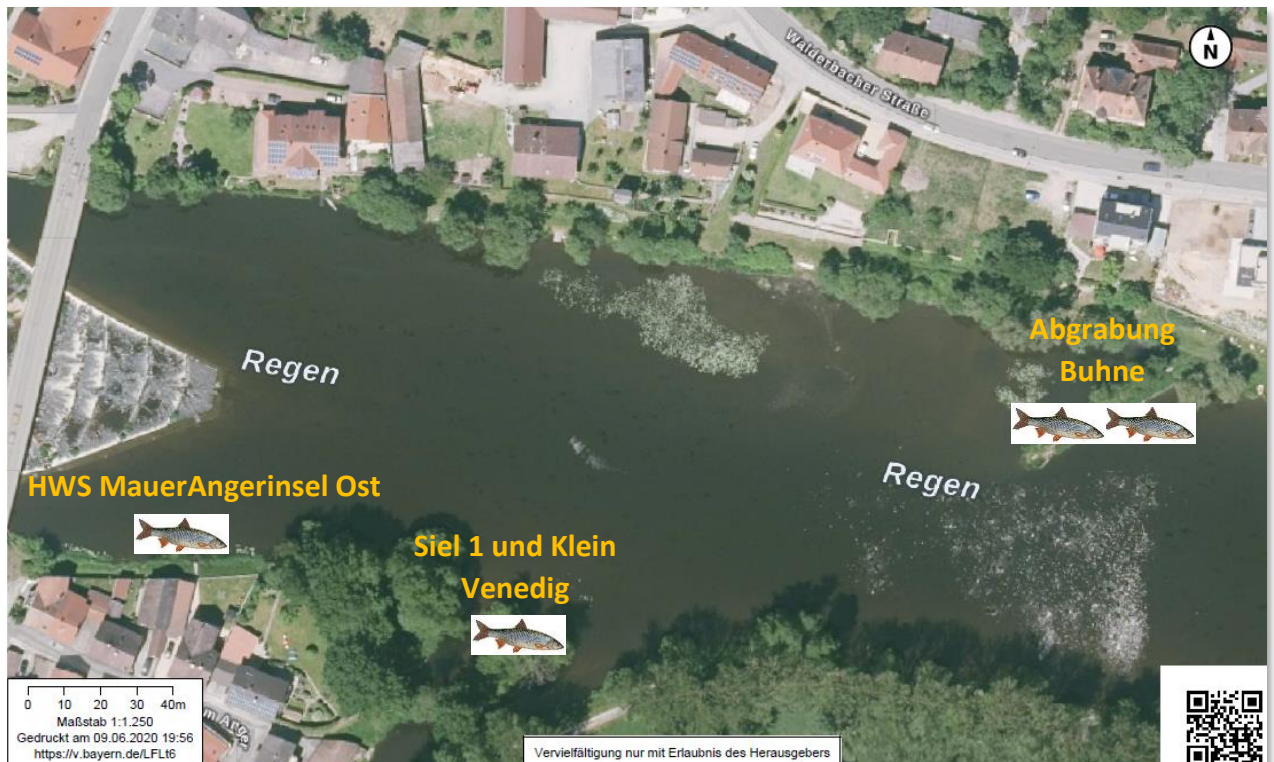
Abb. 23: Geplante Eingriffsbereiche und ihre fischökologische Bewertung im **Oberwasser** am Regen in Nittenau (Bayerisches Vermessungsamt, gedruckt am 09.06.2020); 2 Fische = mittel; 1 Fisch = gering

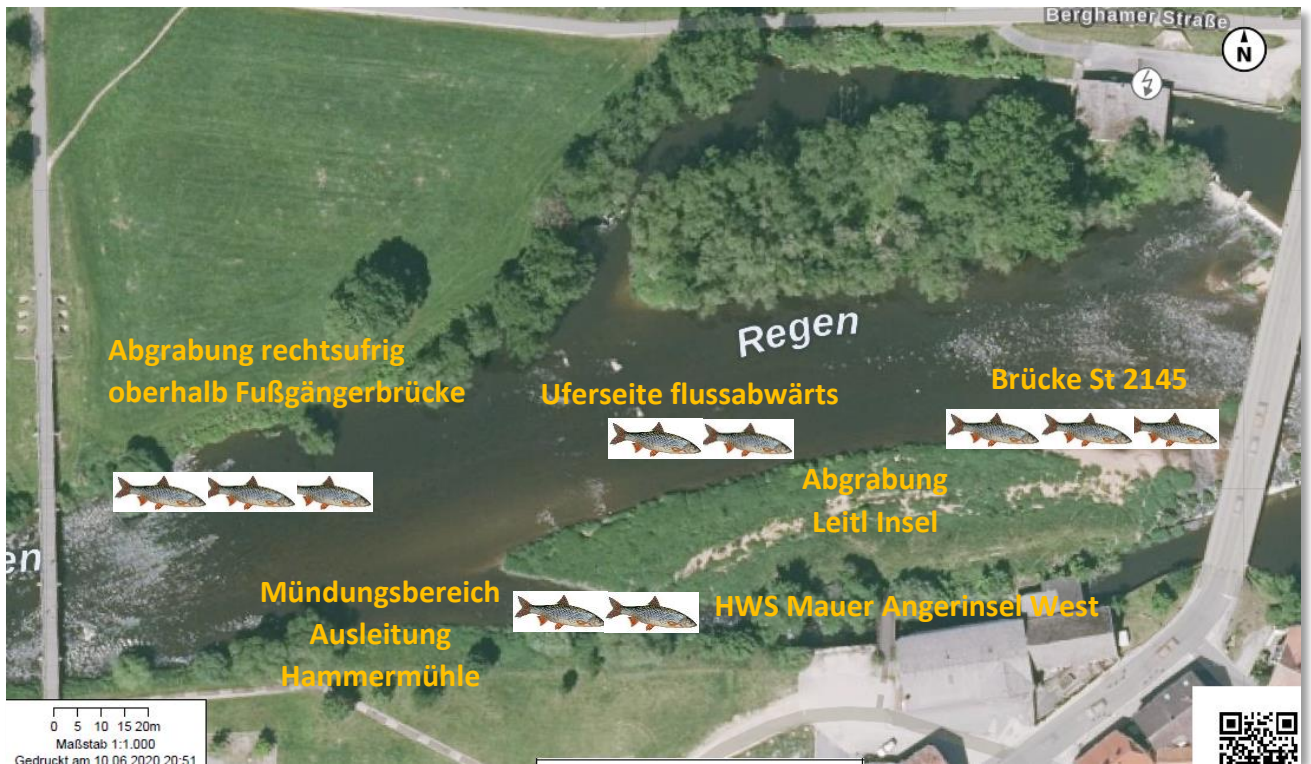
Abb. 24: Geplante Eingriffsbereiche und ihre fischökologische Bewertung im **Unterwasser** - **Brücke St 2145 bis Fußgängerbrücke** - am Regen in Nittenau (Bayerisches Vermessungsamt, gedruckt am 10.06.2020) 3 Fische = hoch; 2 Fische = mittel;

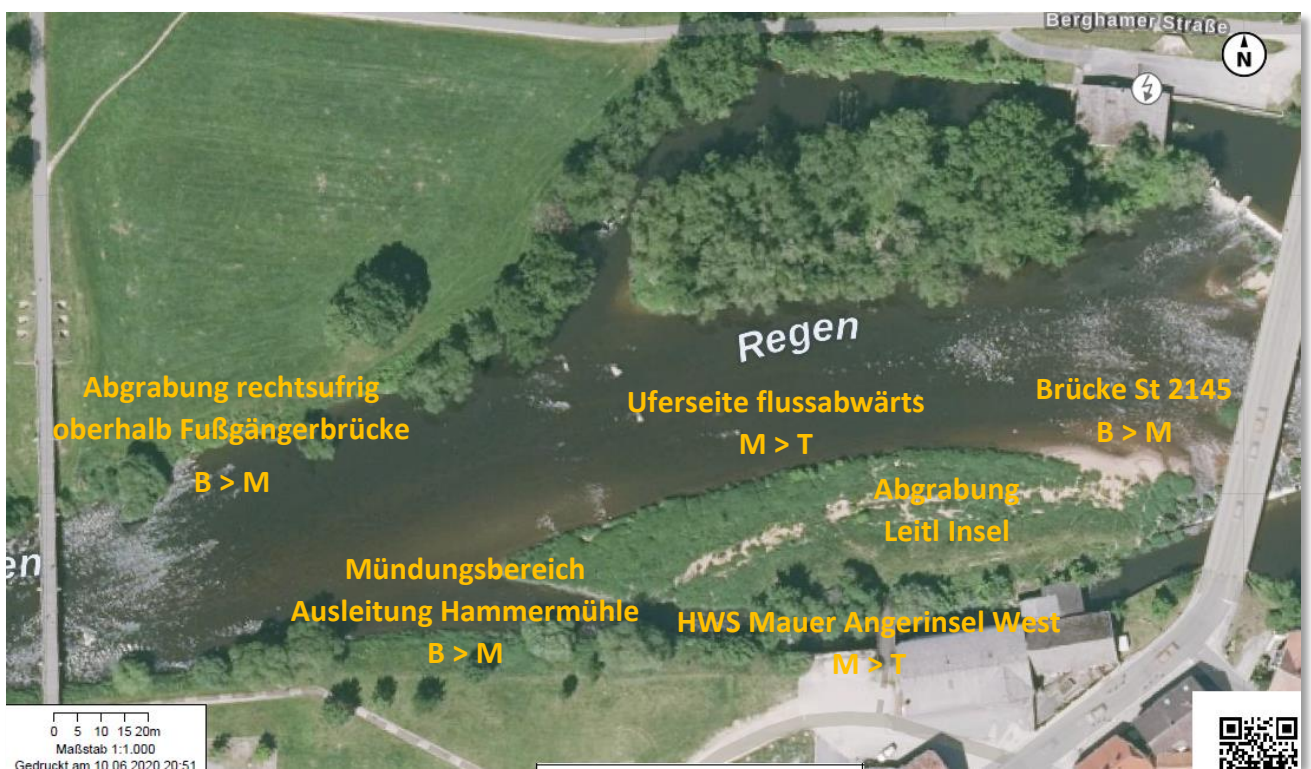
Abb. 27: Geplante Eingriffsbereiche und ihre Habitatpräferenzen der vorkommenden Muschelarten im **Unterwasser** - **Brücke St 2145 bis Fußgängerbrücke** - am Regen in Nittenau (Bayerisches Vermessungsamt, gedruckt am 10.06.2020); M = Malermuschel; T = Gemeine Teichmuschel; B = Bachmuschel; > = häufiger als

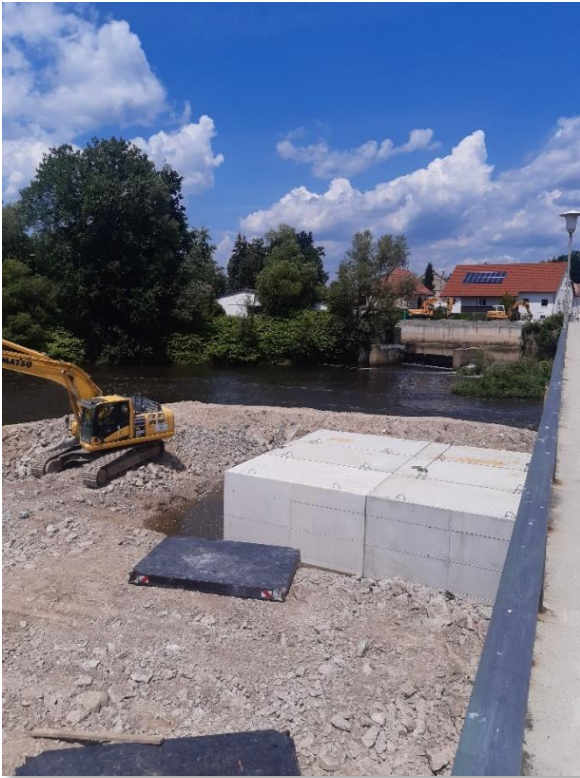
Abb. 29: Aufgeschüttete Baustraße am linken Pfeiler am 27.06.2020

Der Gewässerbereich im unmittelbaren Umfeld der Brücke St 2145 ist durch die Brückenbauarbeiten schon erheblichen Auswirkungen ausgesetzt (siehe Abb. 29), die über einen Zeitraum von ca. vier Jahren andauern werden. Entsprechende Ausgleichsmaßnahmen werden im Renaturierungskonzept „Buign“ durch das zuständige Bauamt Amberg-Sulzbach umgesetzt (Regierung Oberpfalz 2019).

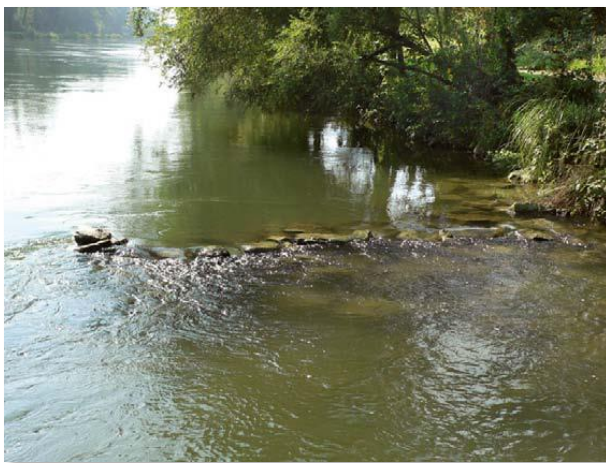
Abb. 30: Eine Leitbuhne sorgt für Strömungsvielfalt und bietet Unterstände (LFV Bayern 2010)

Das durch die Entsteinung der Uferböschung gewonnene Material kann in Form von Steinsporen wieder eingebaut werden. Das Wasser umspült den Sporn und bildet unterschiedliche Strömungsbereiche aus. So entwickelt sich z.B. am Kopf des Sporns ein tiefer Kolk mit grobem Substrat aus, da hier die höchsten Fließgeschwindigkeiten herrschen, d.h. der Strahl wird vom Ufer weggeleitet. Größere strömungsliebende Fische bevorzugen solche Bereiche. Zwischen den Steinen liegen strömungsberuhigte Bereiche vor, die vor allem Brut- und Jungfische gute Versteckmöglichkeiten bieten. Die Strömungsvielfalt wird erhöht, indem man mehrere Leitbuhnen in Reihe schaltet (Patt 2009).

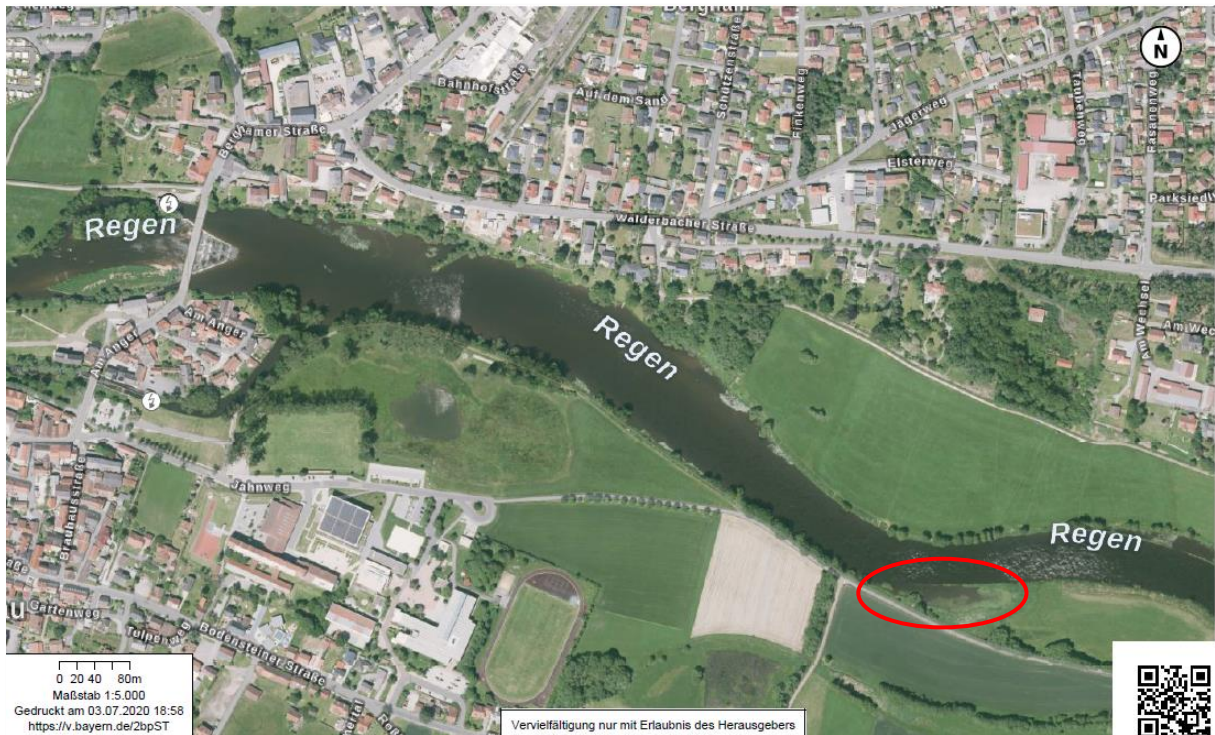
Abb. 33: Altwasser oberstrom an linker Flusseite (Bayerisches Vermessungsamt, gedruckt am 03.07.2020)

Das Altwasser befindet sich im fortgeschrittenem Sukzessionszustand und weist im Vergleich zu den anderen Altwassern oberstrom deutlich Defizite auf (Weierich 2015; Weierich 2020). Durch eine Entlandung des Altwassers würde sich der ökologische Zustand deutlich verbessern und vor allem Brut- und Jungfische, u.a. von den FFH Anhang II Fischarten Bitterling und Rapfen, einen wertvollen Lebensraum bieten. Dies gilt auch für die Maler- und Teichmuschel.
