## **Anlage 3: Kartierbericht**

# Kartierung des Bachmuschelbestandes in der Kleinen Weisach im Rahmen des Änderungsvorhabens für die Betriebskläranlage der Fa. Martin Bauer GmbH & Co. KG, Vestenbergsgreuth

## Kartierbericht

**Mai 2022, aktualisiert August 2022**

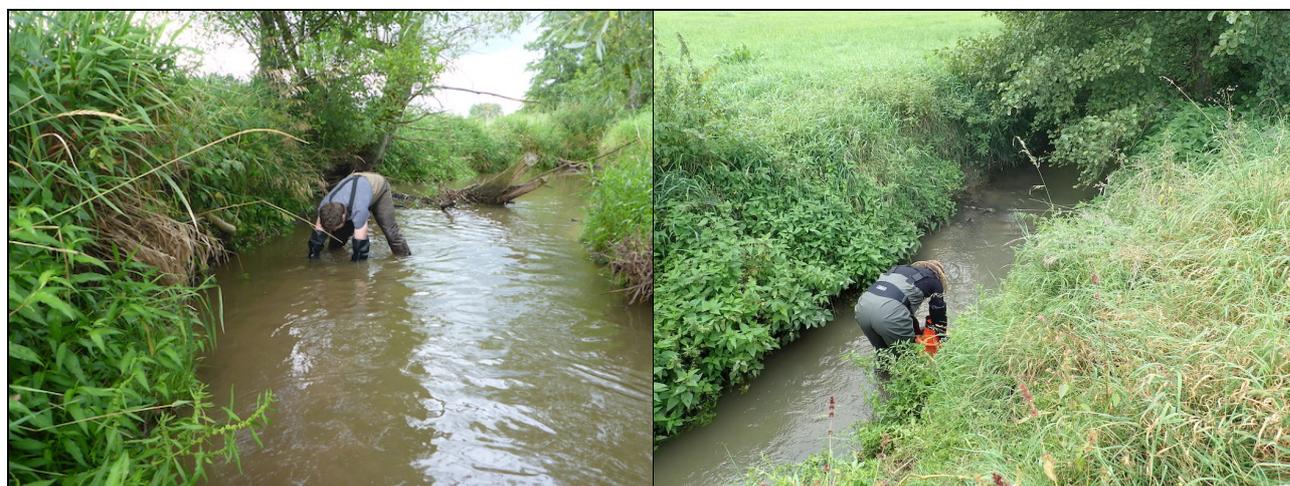
Abb. 2: Taktile Muschelsuche mit den Händen durch vorsichtiges Durchgraben des sandigen Substrates (links) und visuelle Muschelsuche mit dem Aquaskop (rechts).

Die Absuche des Gewässergrundes erfolgte visuell mit Hilfe von Aquaskopen und taktil (Abb. 2). Gefundene Muscheln wurden jeweils kurz in Eimern zwischengehändert, bestimmt sowie eine Altersermittlung durchgeführt. Im Anschluss daran wurden die Tiere wieder vorsichtig ins Gewässer zurückgesetzt.

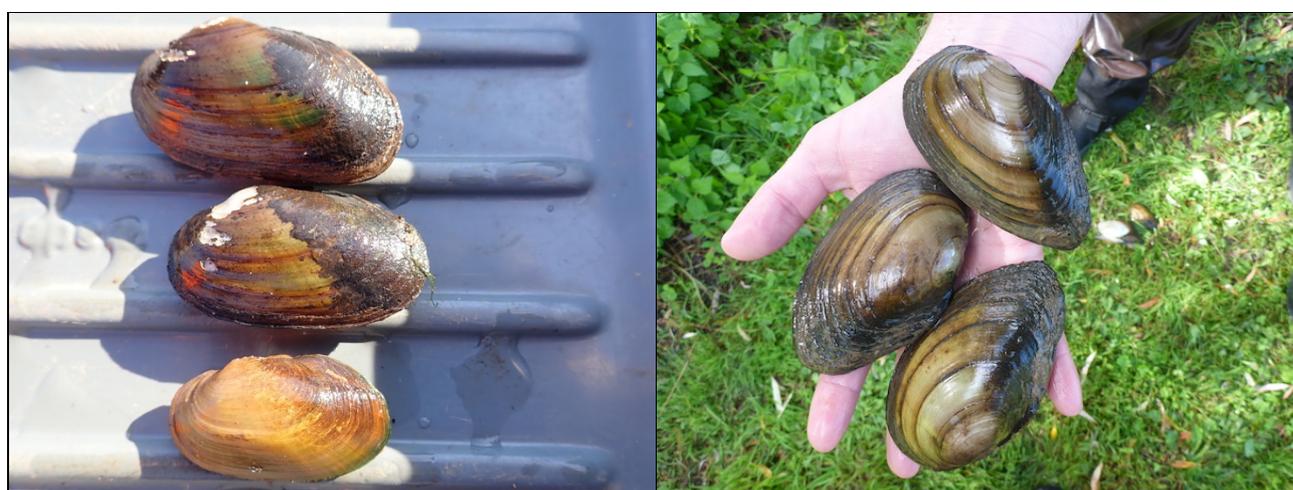
Abb. 3: Funde der Bachmuschel, *Unio crassus*, (links), und der Kleinen Teichmuschel, *Anodonta anatina* (rechts), bei D1, unmittelbar oberhalb der Einleitung der Kläranlage Frimmersdorf.

Bei der Übersichtskartierung wurden 2 lebende Bachmuscheln (*Unio crassus*) sowie zwei Leerschalen der Bachmuschel im Unterlauf der Kleinen Weisach gefunden. Die Detailkartierung erbrachte 4 Lebendfunde für Bachmuscheln und 2 Leerschalenfunde (Abb. 3). Insgesamt wurden im gesamten Untersuchungsgebiet im Laufe der Kartierungsarbeiten daher nur 6 lebende Exemplare der Bachmuschel dokumentiert (vgl. Tab. 1). An weiteren heimischen Großmuschelarten traten die Kleine Teichmuschel (*A. anatina*), die Malermuschel (*Unio pictorum*) sowie die Aufgeblasene Flussmuschel (*Unio tumidus*) auf. Die beiden letztgenannten Arten konnten nur im Rahmen der Übersichtskartierung nahe der Aismündung festgestellt werden. Eine Übersichtskarte mit den eingezeichneten Kartierstrecken kann dem Anhang entnommen werden.

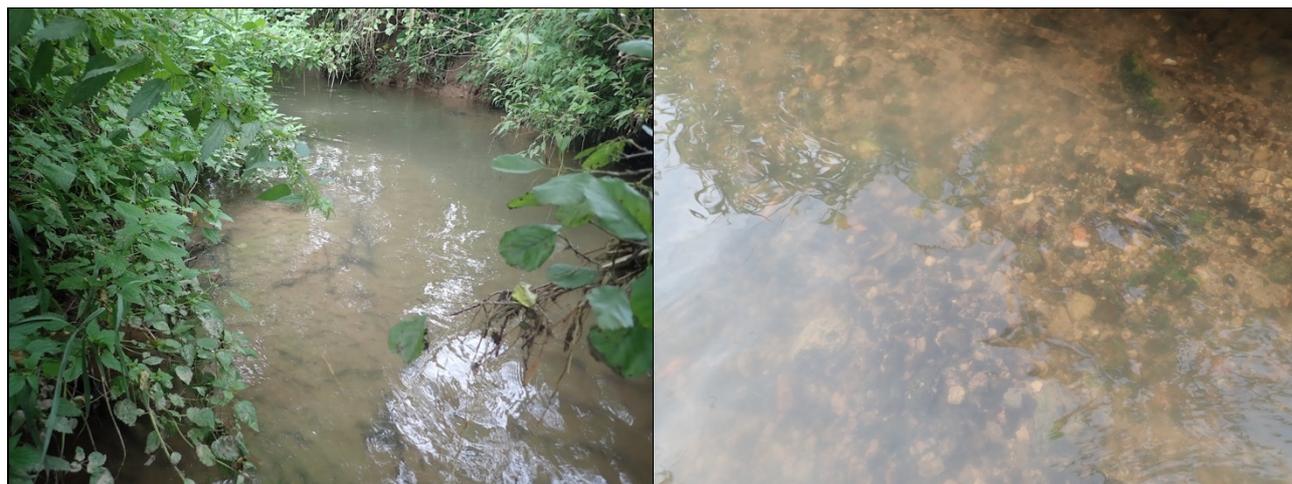
Abb. 4: Feinsand mit Riffelstruktur (nicht lagestabil) als dominanter Substrattyp der Kleinen Weisach bei D22, kurz vor der Einmündung des Sechselbaches (links). Sandig-kiesige Gewässersohle bei D25, unterhalb des Dutendorfer Wehrs (rechts).

Der dominante Substrattyp der Gewässersohle war mit einem Anteil von mindestens 50 % Feinsand (Abb. 4). Die Feinsandauflagerungen waren teils bis zu 20 cm dick. Daneben konnten grobsandige Bereiche vorgefunden werden, kiesige Bereiche waren kaum vorhanden (z.B. Ü3). Unter dem Sand fanden sich an der Mehrzahl der Abschnitte Faulschlammablagerungen. Das Interstitial (Sohlzwichenraum) war stellenweise kolmatiert. Etliche Uferabbrüche durch Erosion erhöhten lokal die Substratvielfalt, aber auch den Eintrag an Feinsediment in das Gewässer.

Juvenile Bachmuscheln können zwar auch im Feinsand aufwachsen, benötigen aber hierzu eine über mehrere Jahre stabile Sohle ohne Auftreten von Kolmation (Verbacken der Sohlzwischenräume). Auch adulte Bachmuscheln finden sich nicht in instabilem, sich flussabwärts verlagernden Sandfrachten mit charakteristischer Rippeloberfläche („Fließsand“) (LfU 2013). Auch wenn einige Abschnitte gute Substratbedingungen aufwiesen (z. B. D25), ist die Substratqualität über das gesamte Untersuchungsgebiet betrachtet auf Grund des hohen Feinsandanteils und des sich darunter befindlichen Faulschlammes nur mäßig günstig bis ungünstig.

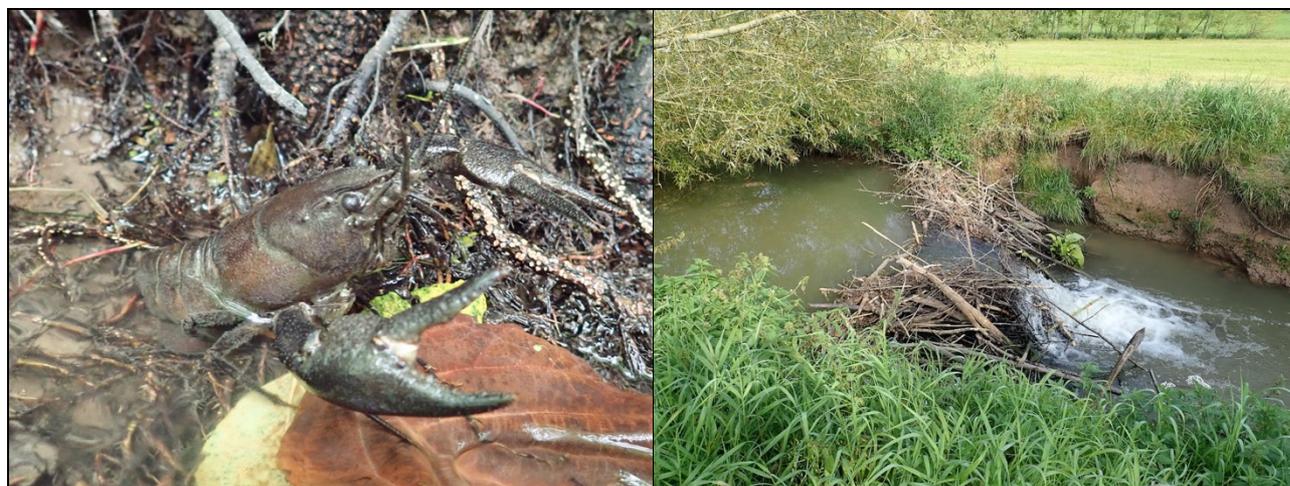
Abb. 5: Signalkrebs, *Pacifastacus leniusculus*, bei D22, kurz vor der Einmündung des Sechselbaches (links) und Biberdamm bei D16, unterhalb der Hermersdorfer Mühle (rechts).

Im Rahmen der Bachmuschelkartierung konnten etliche Signalkrebse (*Pacifastacus leniusculus*) bei D22 (1x), D26 (1x), D28 (2x), Ü7 (2x) und Ü8 (3x) gesichtet werden (Abb. 5). Eine Vielzahl an Signalkrebsen war zudem unmittelbar unterhalb des Weickersdorfer Wehrs (D11) in einer vom Fischereiverein Rohensaas ausgelegten Krebsreuse gefangen.

Gewässeraufstau durch Biberdämme wurden bei D16, D18, Ü3 und Ü5 beobachtet.
