TECHNISCHE UNIVERSITÄT MÜNCHEN

Bericht Nr. 2882 vom 25.05.2012

**Ermittlung der Erschütterungssituation im Bereich der Pferseer Straße 14 Augsburg
vor den Umbaumaßnahmen zum Projekt »Mobilitätsdrehscheibe Augsburg«**

(STADTWERKE AUGSBURG, HOLDING GmbH)

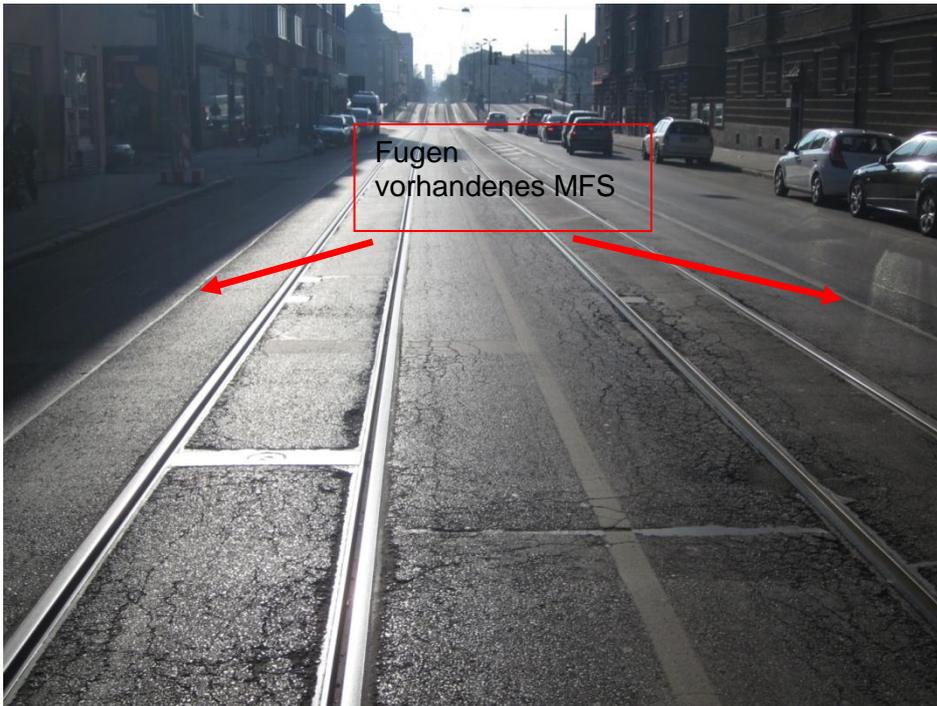
Blick in Fahrtrichtung A

Es fällt jedoch auf, dass die größten Pegel bei den Fahrten der Busse auftreten. Diese fahren außerhalb des Gleiskörpers, der als leichtes Masse-Feder-System ausgebildet ist. Darüber hinaus fahren die Busse für die Fahrtrichtung A auch näher am Gebäude als die Straßenbahnen (siehe Anlage /2/).

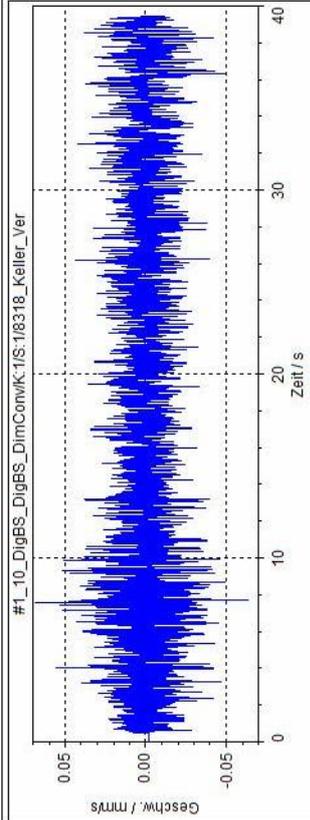
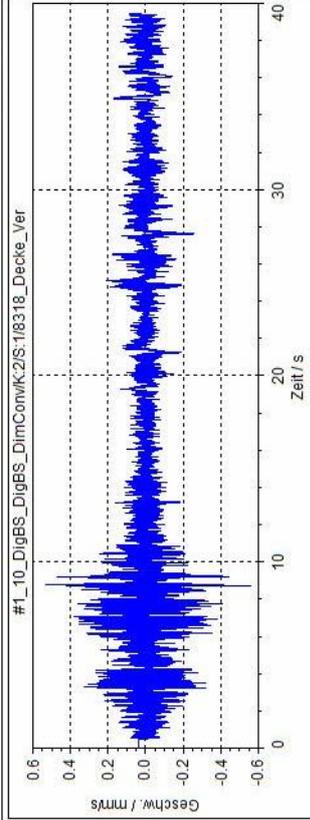
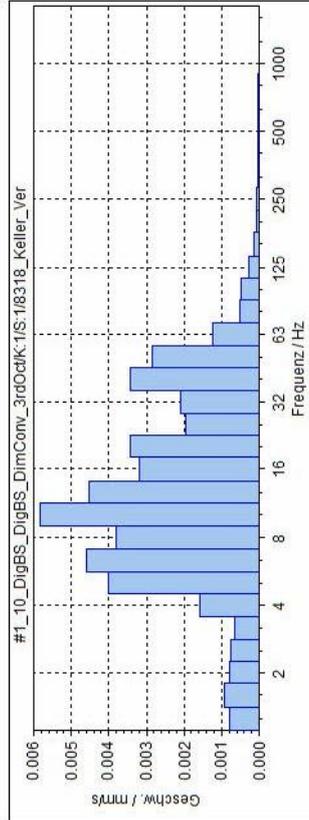
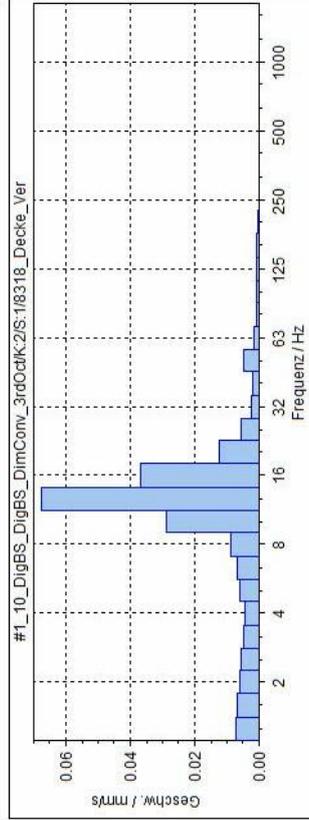
Erschütterung_Augsburg_03.2012
 Messstelle 4_Perseerstr. 14
 Fahrt 10_Bus_Linie32_Ri.BE

Nr.:	Zeit	KBFT(t)
1	s	-
	0.0000	0.0268

Nr.:	Zeit	KBFT(t)
1	s	-
	0.0000	0.2762

Kanal 2, der die Messergebnisse am Fußboden im 3. Obergeschoß wiedergibt, zeigte eine Anregung im erschütterungsrelevanten Bereich mit ausgeprägten Peaks um 12 Hz. Diese spiegelt die Deckeneigenfrequenz wieder. Es ist klar zu feststellen, dass die größten KB-Werte von den Vorbeifahrten der Busse verursacht werden.

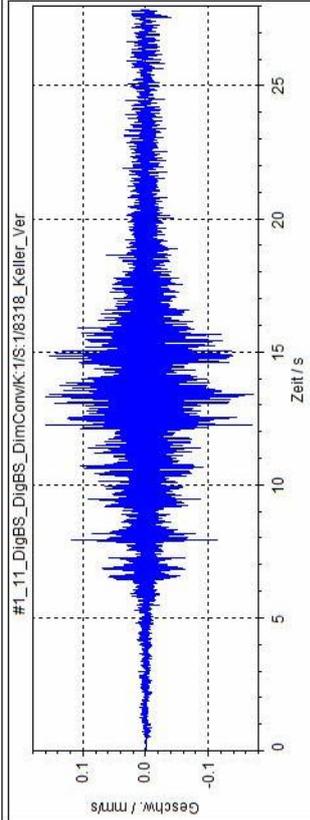
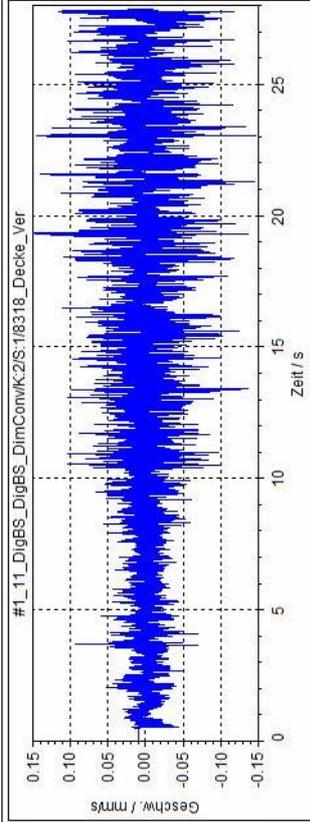
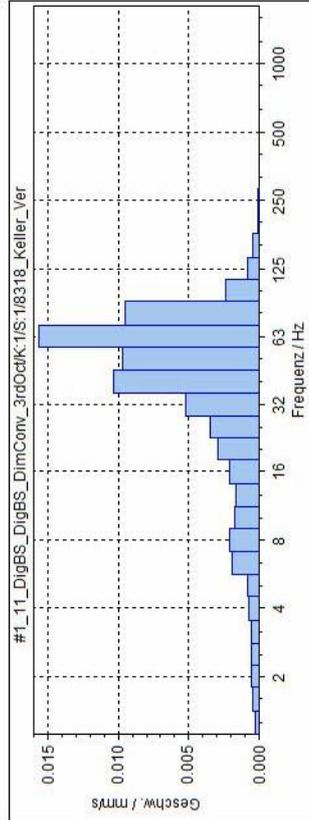
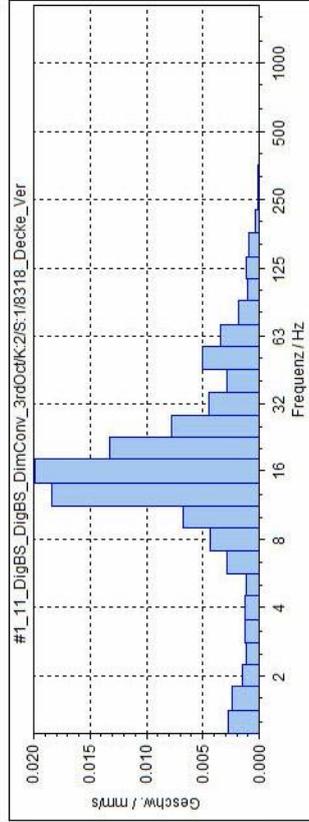
Erschütterung_Augsburg_03.2012
 Messstelle 4_Perseerstr. 14
 Fahrt 11_GT6M_Linie 3_Ri.A

NC:		Zeit		KBFT(t)	
		s		-	
1		0.0000		0.0793

NC:		Zeit		KBFT(t)	
		s		-	
1		0.0000		0.0732

Der Kanal 1 (Kellerdecke) wurde bei der Messung in einem breiteren Frequenzbereich von 8Hz bis 80Hz angeregt. Die Busse regen die Kellerdecke in diesem Bereich bei den Frequenzen um 12 Hz an (siehe Anlage /9/, Fahrt 23), während die Straßenbahnen in den Frequenzen um 50 Hz anregen (siehe Anlage /4/, Fahrt 11). Die Anlage /7/ (Fahrt 18) zeigt die gleichzeitige Fahrt eines Busse und einer Straßenbahn. Die Überlagerung der Terzfrequenzspektren Straßenbahnen und der Busse ist deutlich erkennbar.

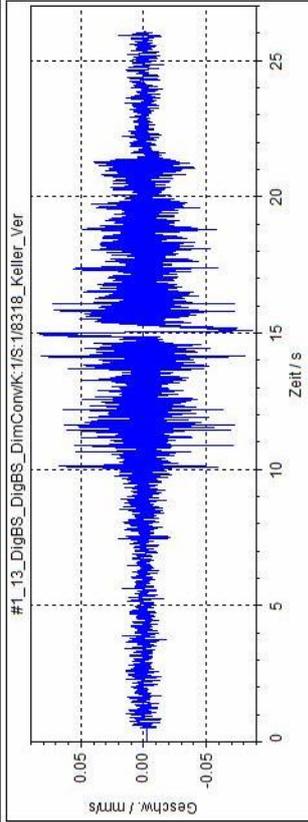
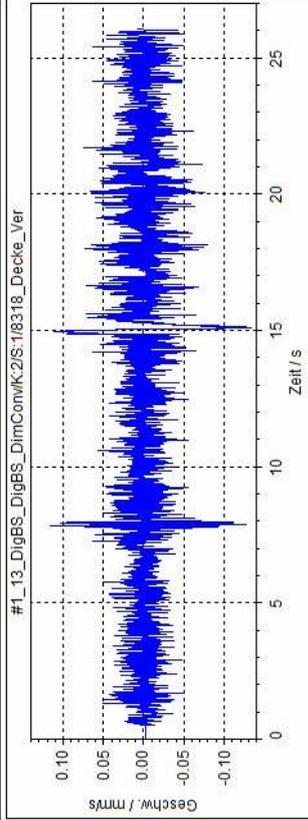
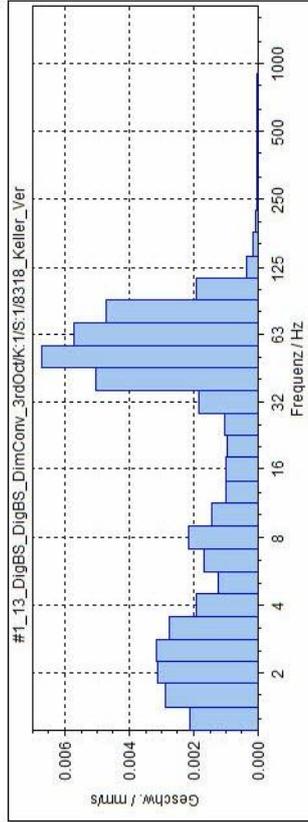
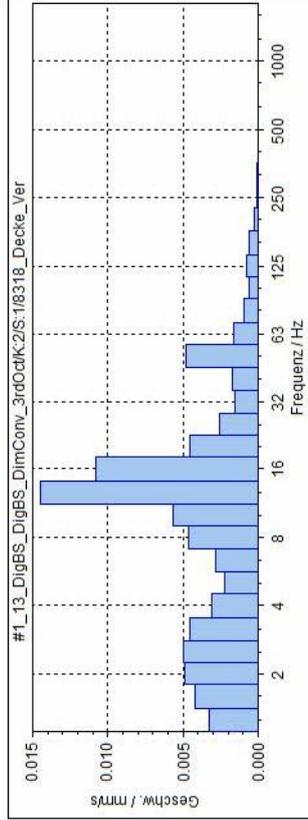
Erschütterung_Augsburg_03.2012
 Messstelle 4_Perseerstr. 14
 Fahrt 13_Cityflex_Linie 3_Ri.BA

Nr.:	Zeit	KBFT(t)
1	s	-
	0.0000	0.0325

Nr.:	Zeit	KBFT(t)
1	s	-
	0.0000	0.0673

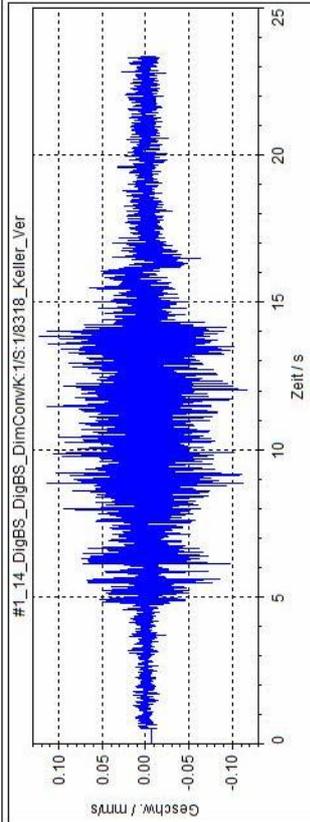
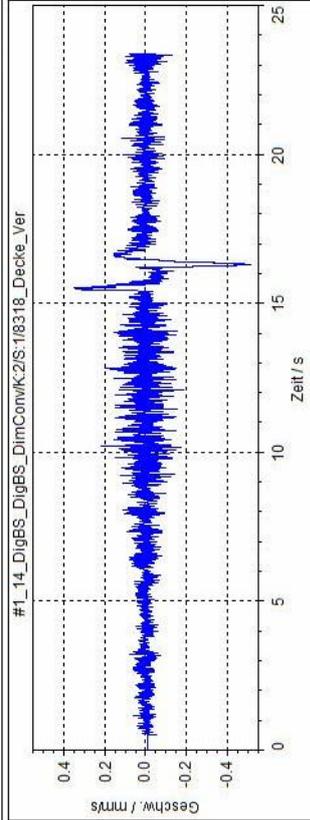
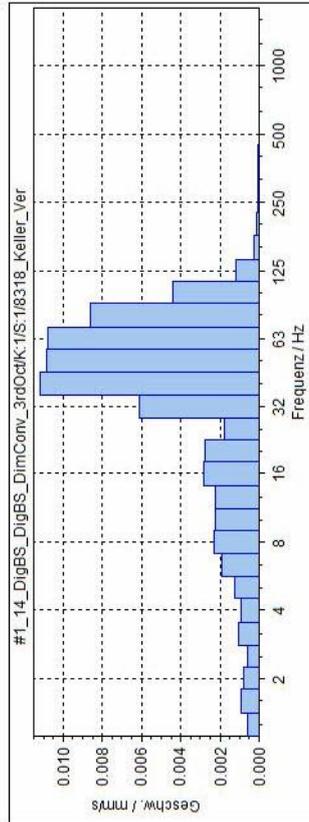
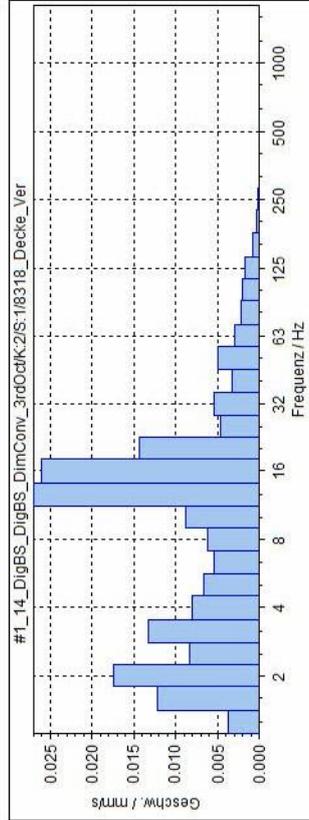
Erschütterung_Augsburg_03.2012
 Messstelle 4_Perseerstr. 14
 Fahrt 14_Combino_Linie 3_Ri.A

Nr.:	Zeit	KBFT(t)
1	s	-
	0.0000	0.0508

Nr.:	Zeit	KBFT(t)
1	s	-
	0.0000	0.1033

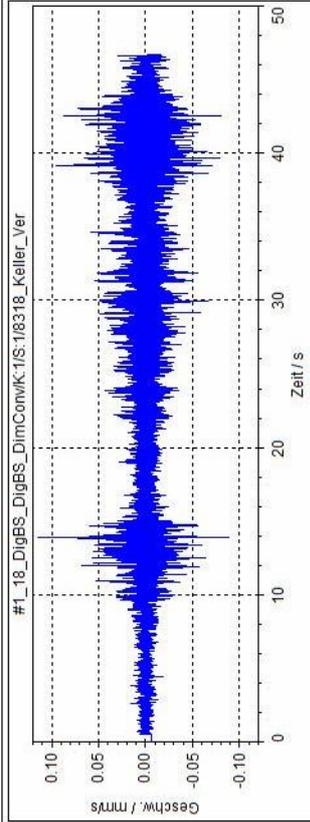
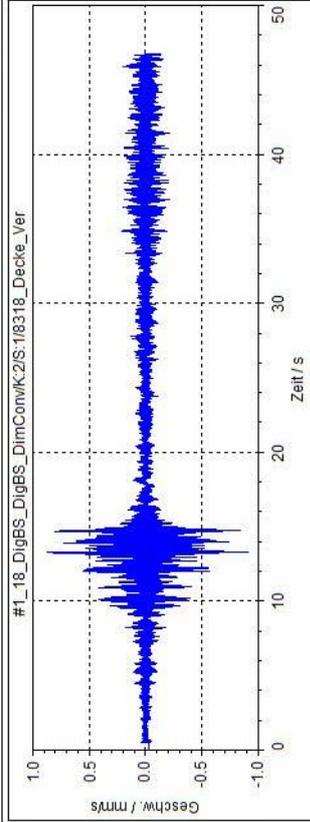
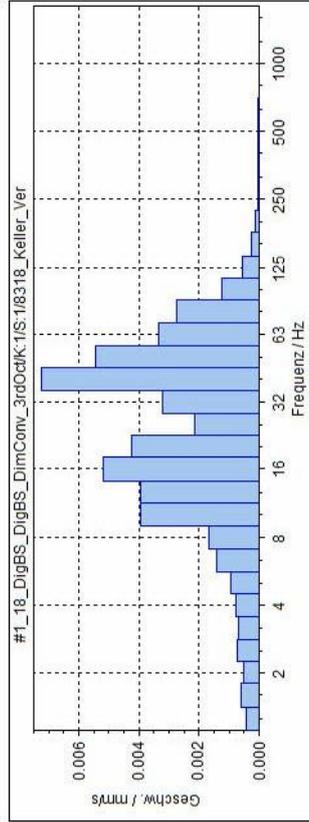
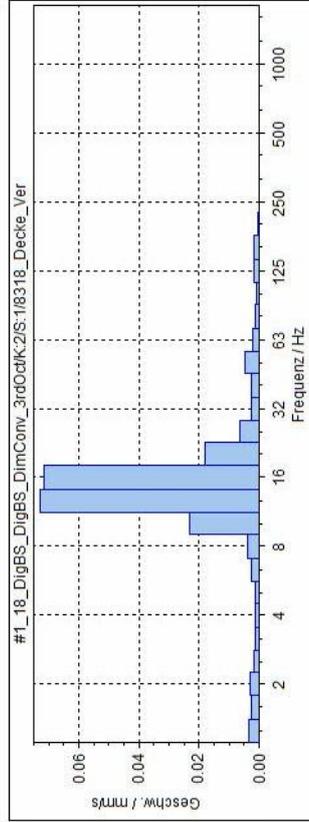
Erschütterung_Augsburg_03.2012
 Messstelle 4_Perseerstr. 14
 Fahrt 18_Bus_Linie 32_Ri.BE
 Fahrt 18_Combino_Linie 3_Ri.BE

Nr.:	Zeit s	KBFT(t)
1	0.0000	0.0476

Nr.:	Zeit s	KBFT(t)
1	0.0000	0.4928

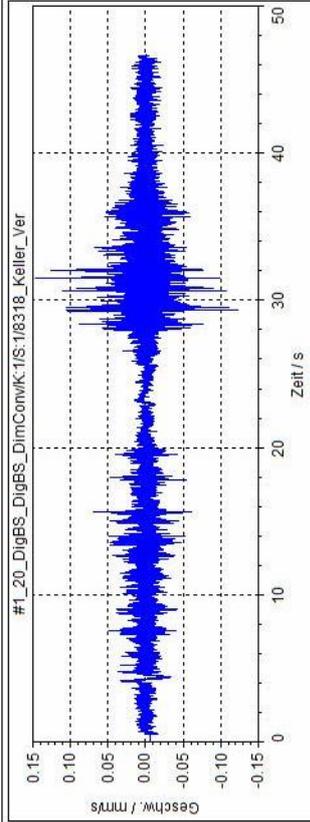
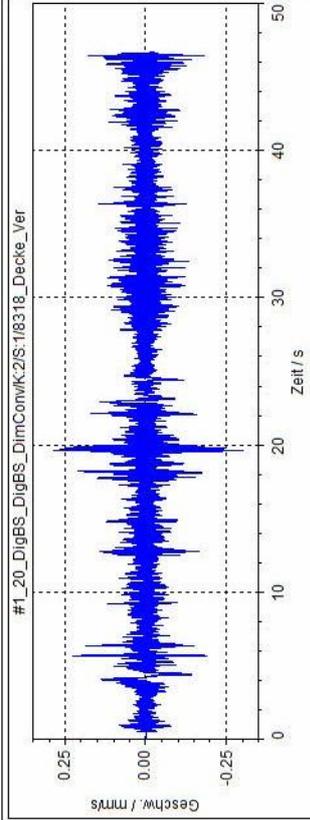
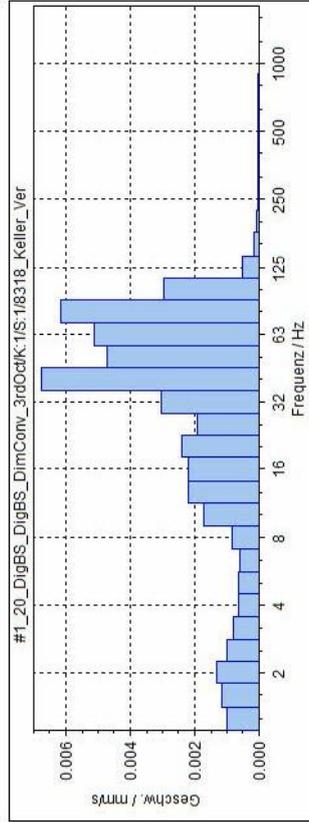
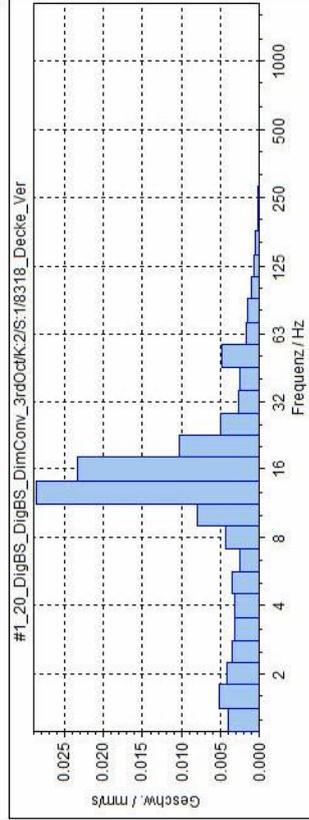
Erschütterung_Augsburg_03.2012
 Messstelle 4_Perseerstr. 14
 Fahrt 20_Combino_Linie 3_Ri.BE
 Fahrt 20_Cityflex_Linie 3_Ri.A

Nr.:	Zeit	KBFT(t)
1	s	-
	0.0000	0.0504

Nr.:	Zeit	KBFT(t)
1	s	-
	0.0000	0.1825

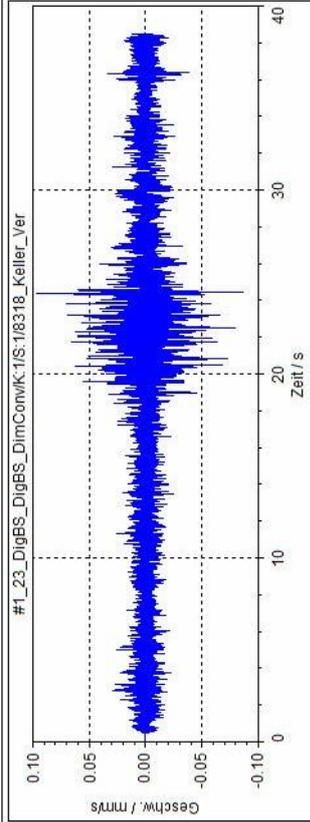
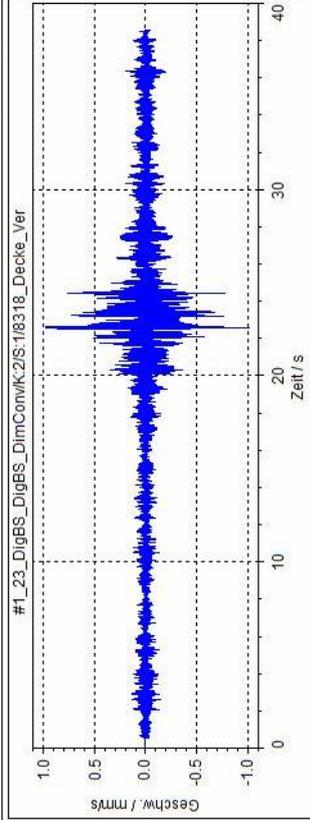
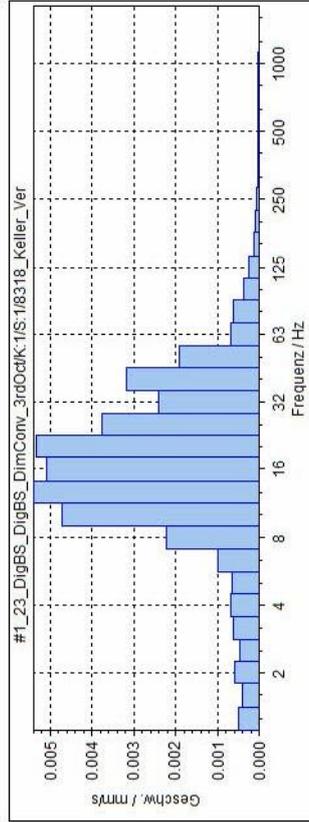
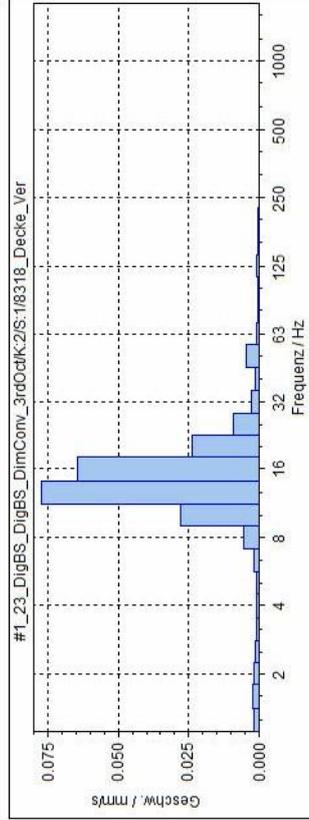
Erschütterung_Augsburg_03.2012
 Messstelle 4_Perseerstr. 14
 Fahrt 23_Bus_Linie 32_RiA

Nr.:	Zeit	KBFT(t)
1	s	-
	0.0000	0.0397

Nr.:	Zeit	KBFT(t)
1	s	-
	0.0000	0.5081

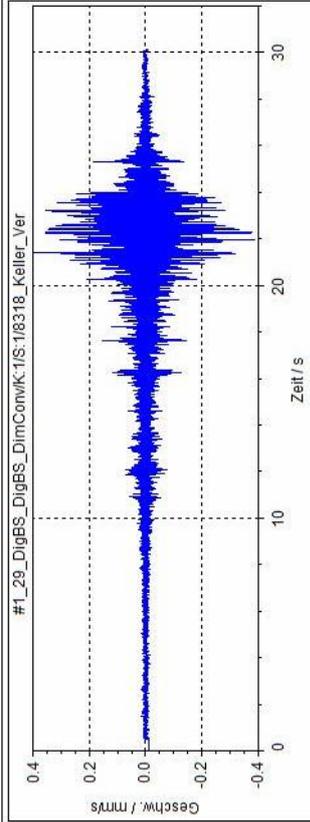
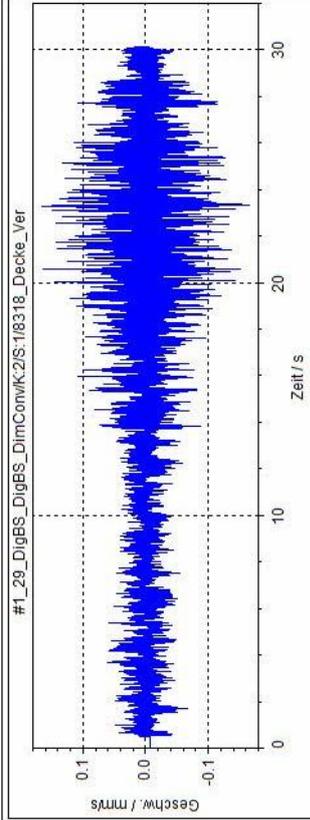
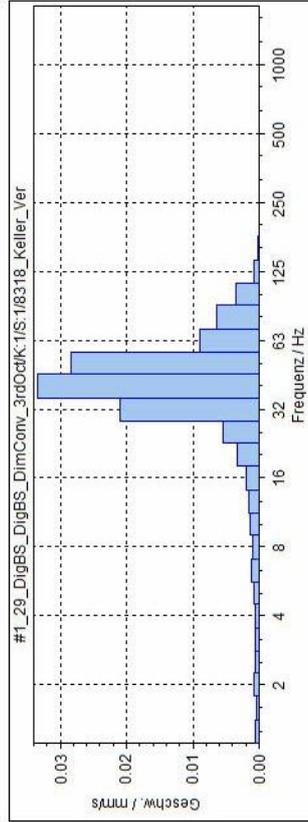
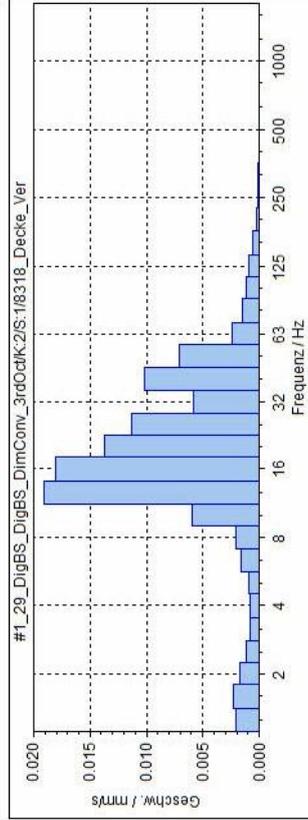
Erschütterung_Augsburg_03.2012
 Messstelle 4_Perseerstr. 14
 Fahrt 29_GT6M_Linie 3_Ri.BE

Nr.:	Zeit	KBFT(t)
1	s	-
	0.0000	0.1929

Nr.:	Zeit	KBFT(t)
1	s	-
	0.0000	0.0768

Weiter fallen die Fahrten 17 und 29 des GT 6 # 601 auf; hier wurden bei Kanal 1 deutlich höhere KB-Werte festgestellt, als bei den weiteren Fahrzeugen dieser Baureihe, die auf einen schlechten Radzustand zurückzuführen sind.

Weiter fallen die Fahrten 17 und 29 des GT 6 # 601 auf, hier wurden deutlich höhere KB-Werte festgestellt, die auf einen schlechten Radzustand zurückzuführen sind.
