Projekt:
Gutachten zur speziellen artenschutzrechtlichen Prüfung im Rahmen der Hochwasserschutzplanung Trostberg

Kartentitel:
 Karte 4: Baum- und Gebäudekontrolle

Stand:
 7. Dezember 2017

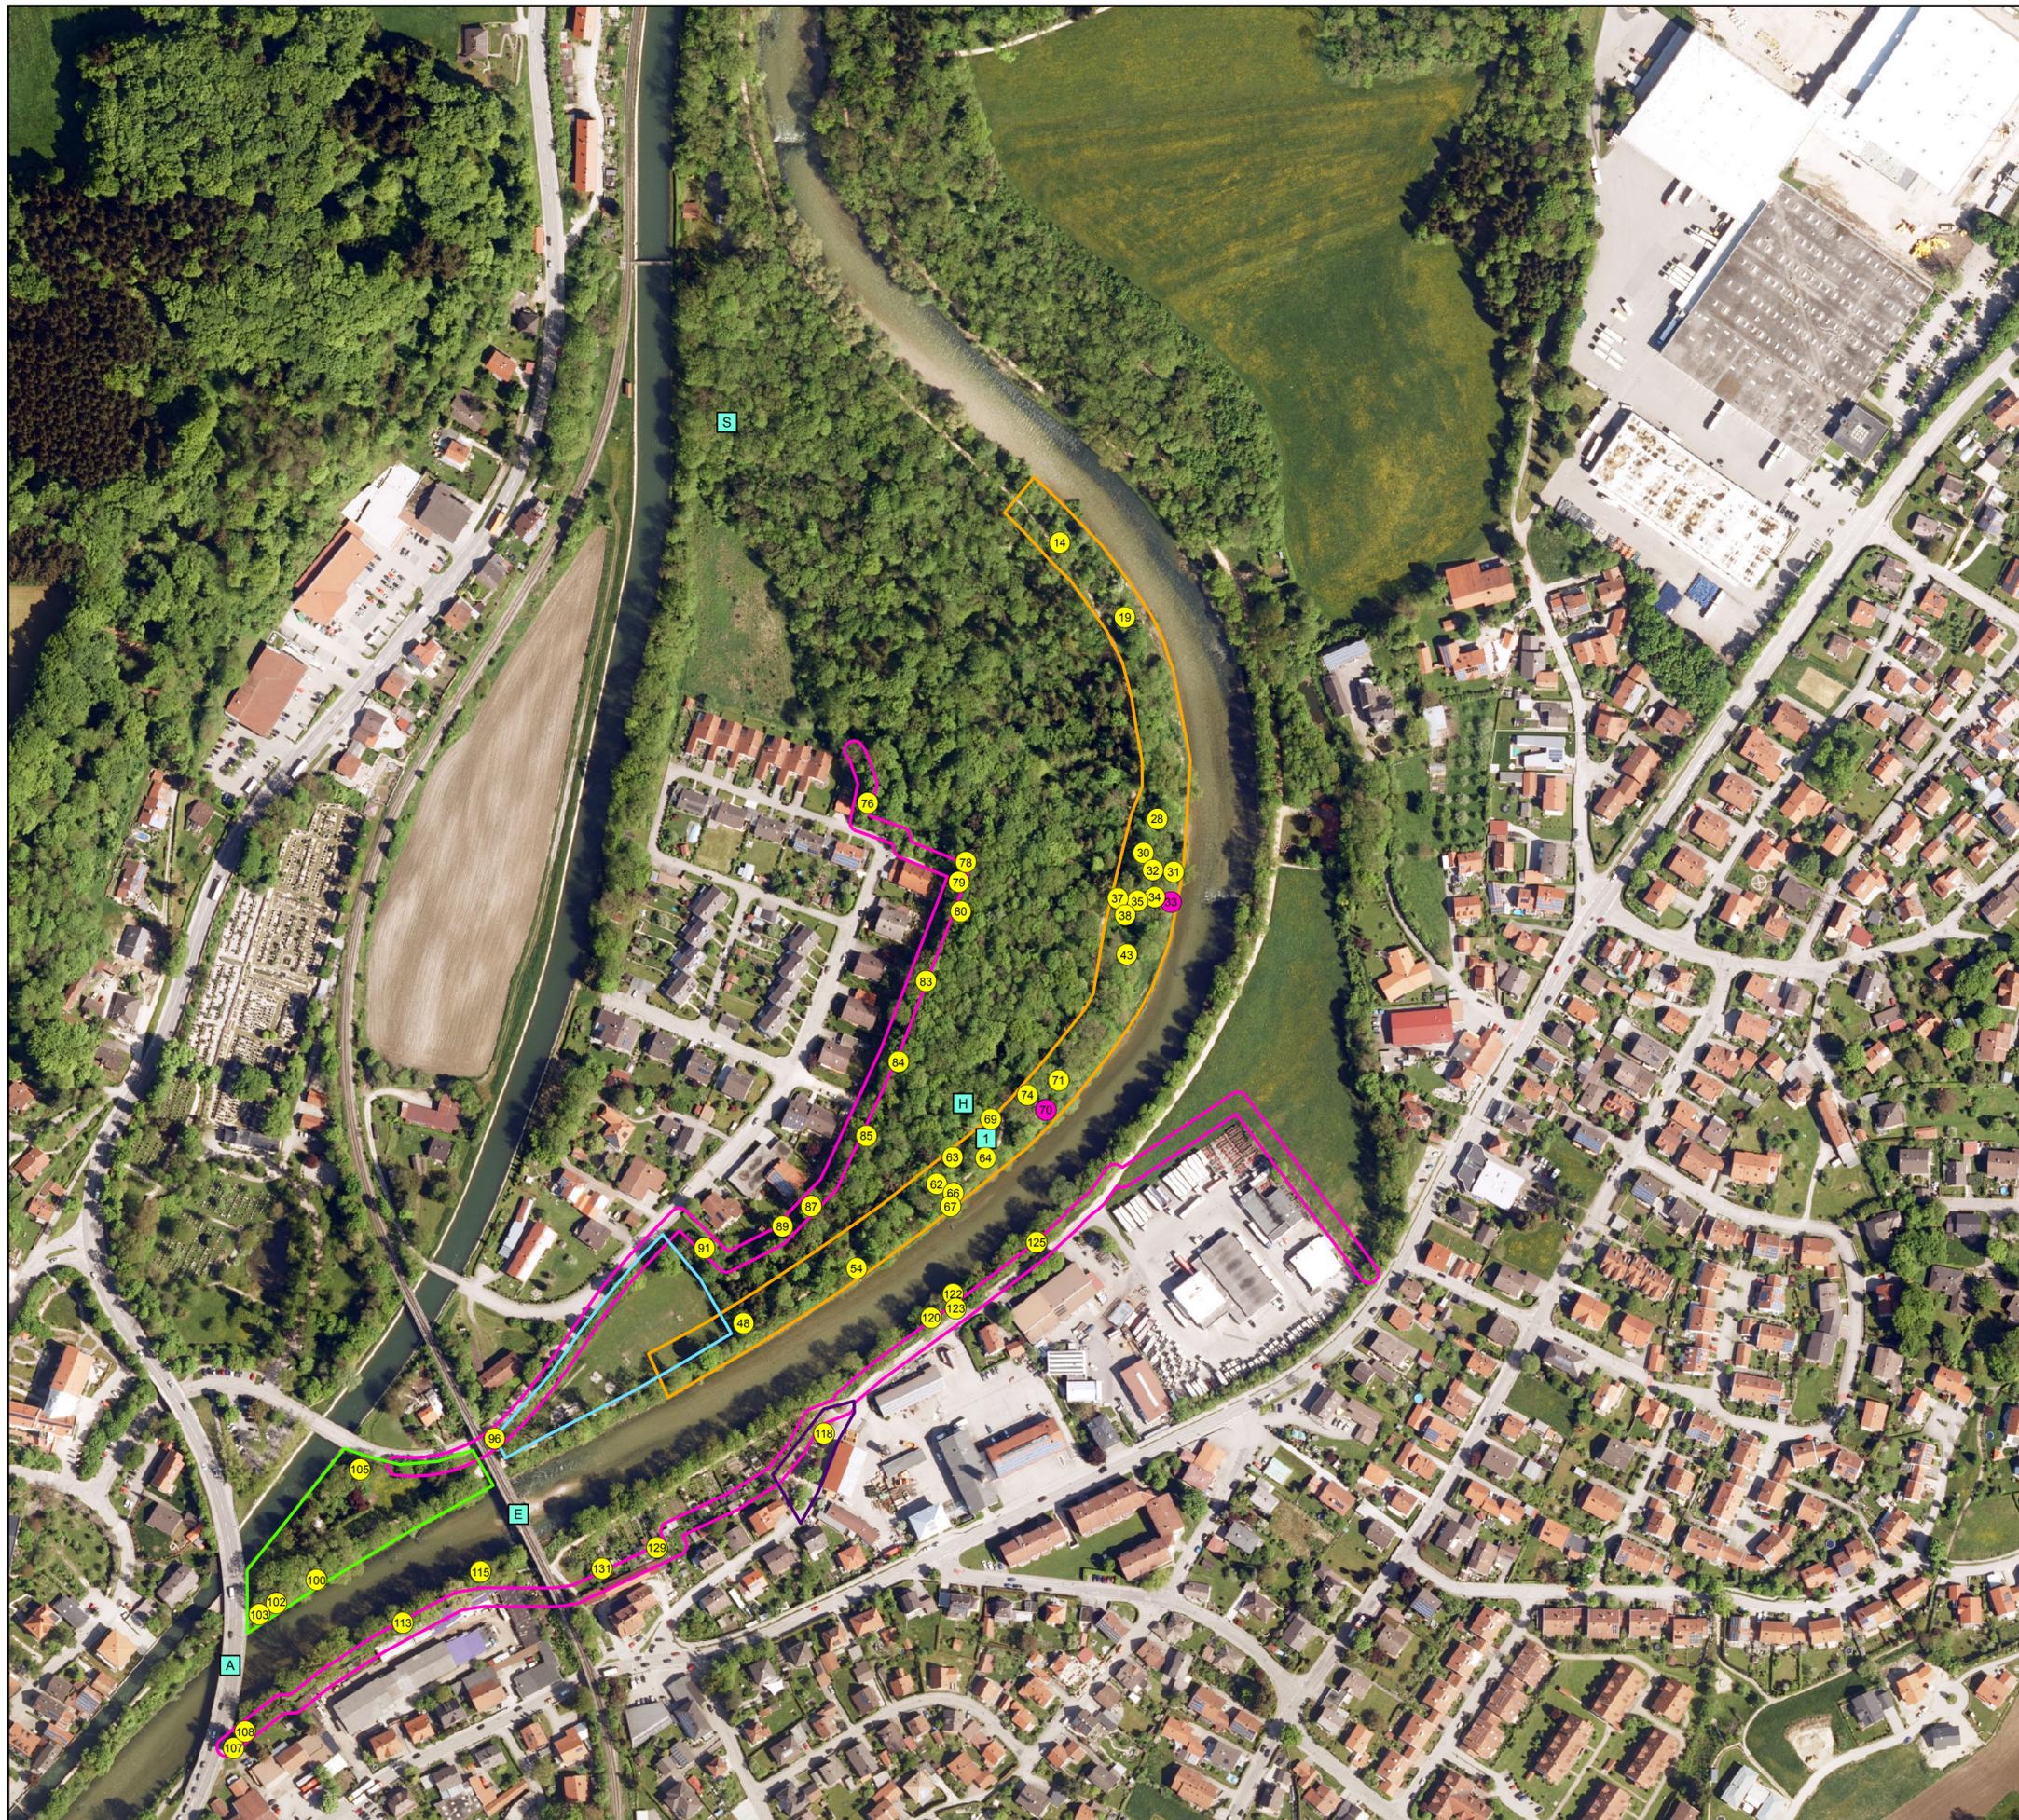
Bäume mit besonderem Wert für Fledermäuse, höhlenbrütende Vögel und holzbewohnende Käfer im Eingriffsbereich (mit Baum-Nr.)

- wertvoll (Wertstufe 2)
- sehr wertvoll (Wertstufe 3)

Gebäude/Bauwerke, die im Rahmen der Gebäudekontrolle untersucht wurden

- A Autobrücke B299
- E Eisenbahnbrücke
- I Gebäude Nr. 1
- H Holzhütte
- S ehemaliger Stallungsunterstand

Eingriffsbereiche

- Aufweitungsbereich (25m von Ufer)
- BE-Fläche Kinderspielplatz
- BE-Fläche Parkplatz
- Flutmulde
- Vorzugsvariante (5m beiderseits zu Mauer)
