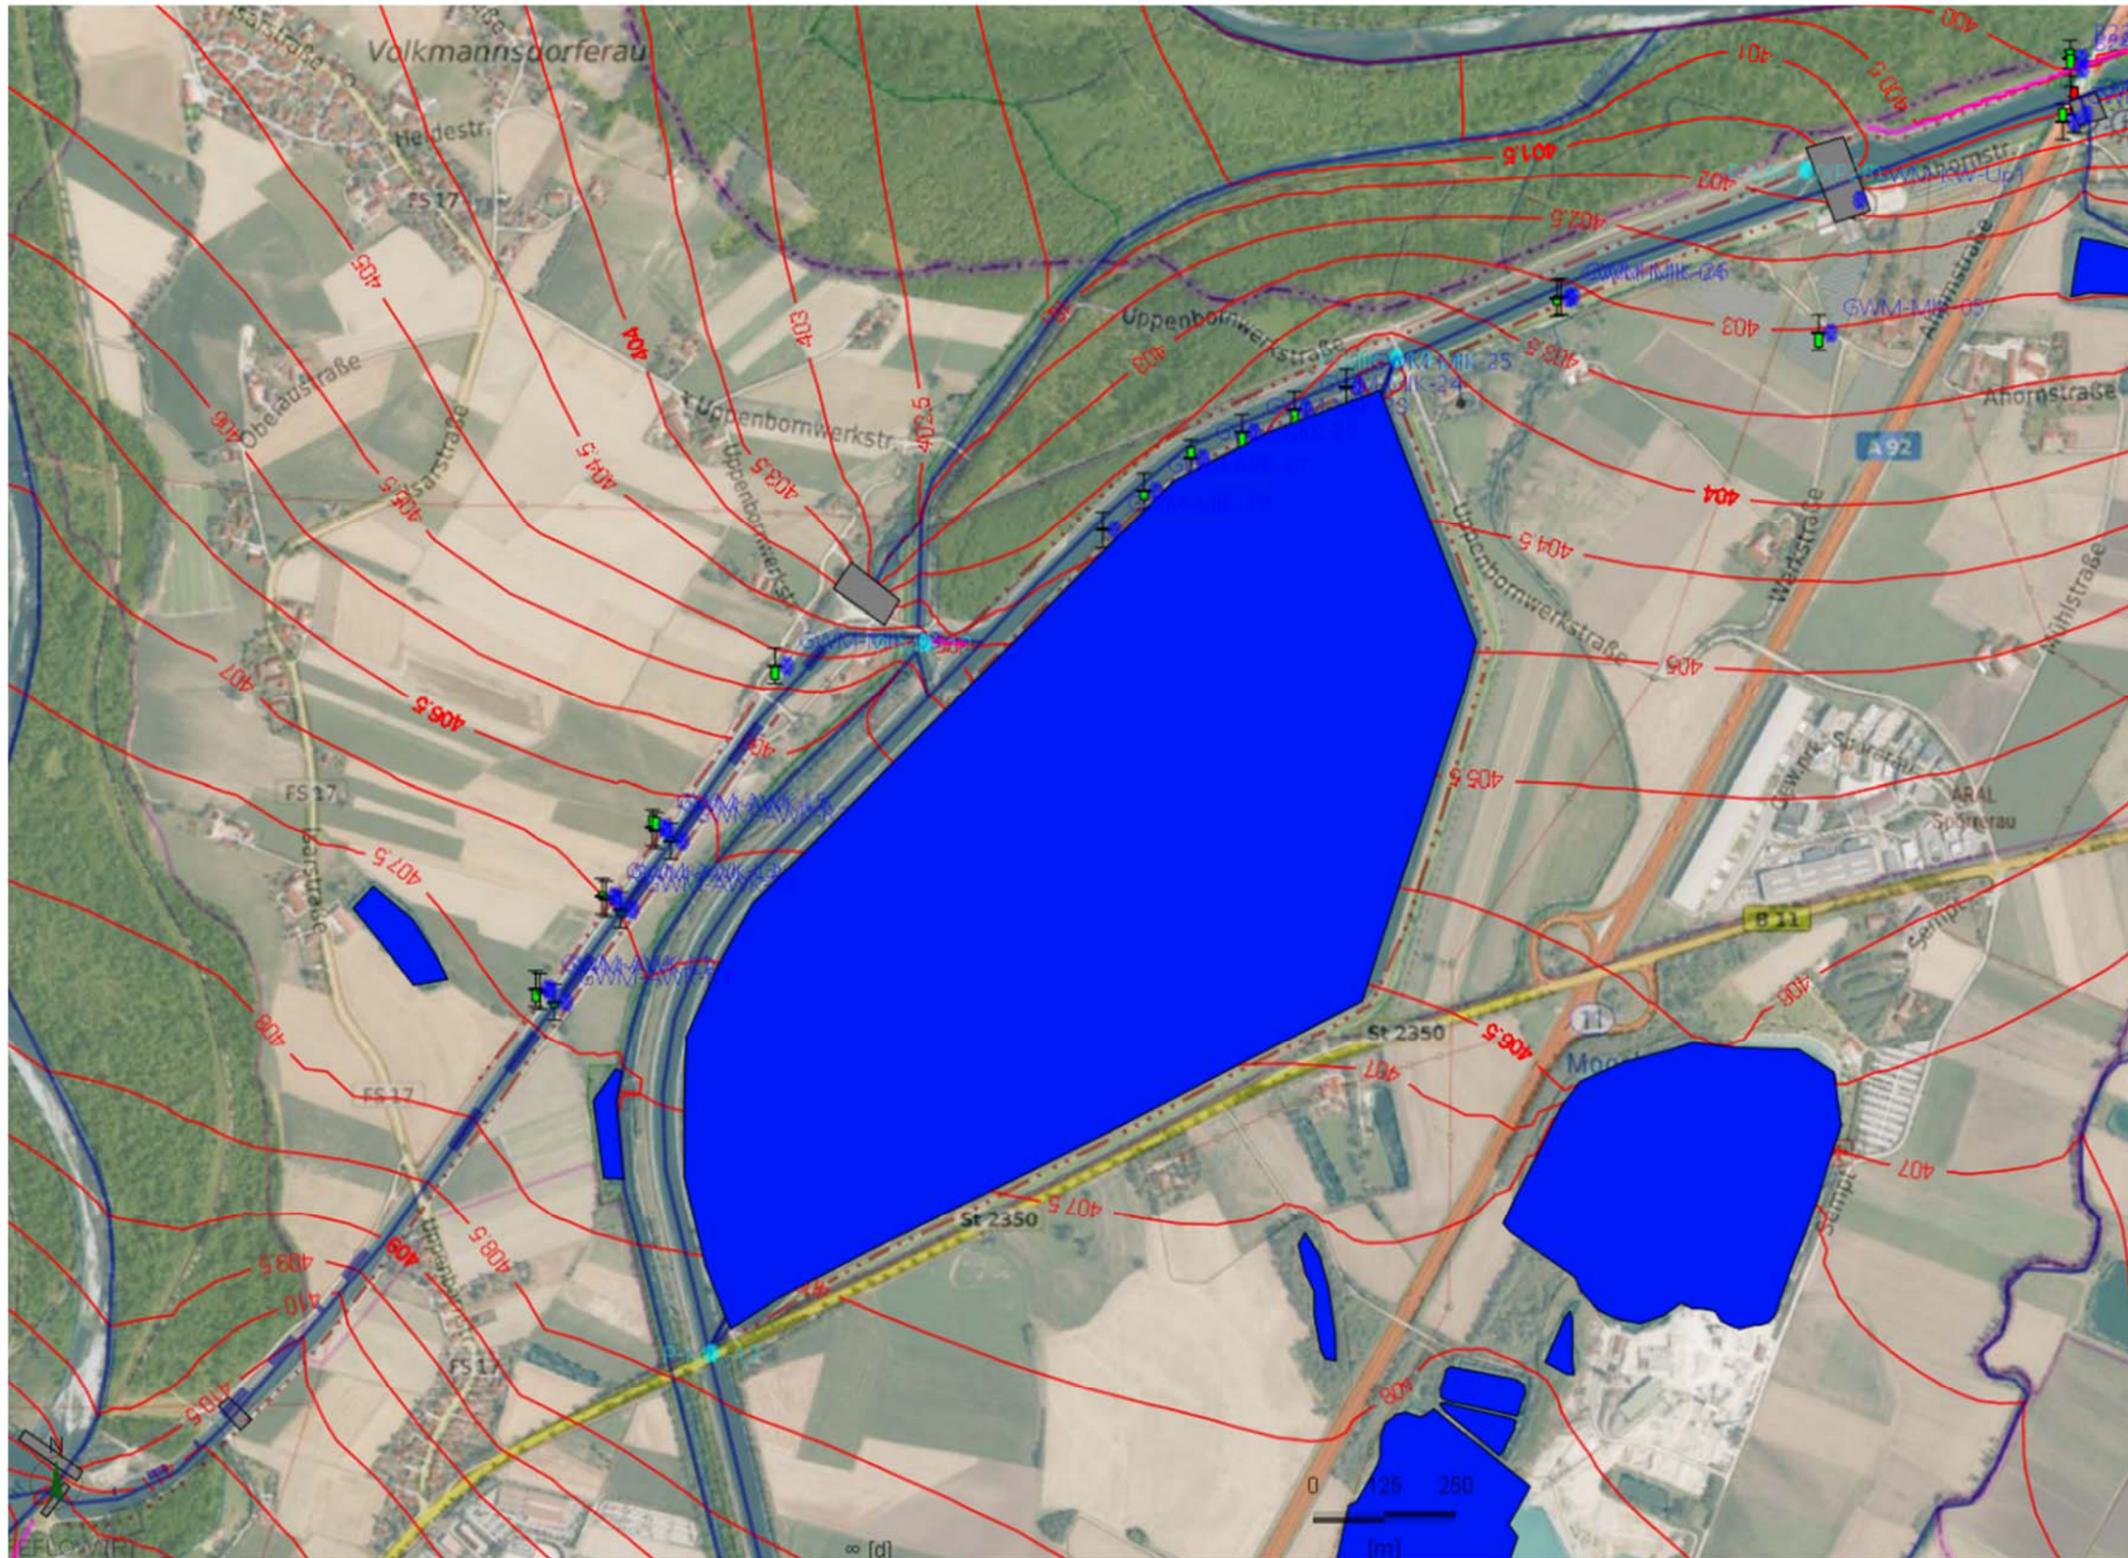
Abbildung 29, Seite 34 Erläuterungsbericht: Ergebnis Kalibrierung Ist-Zustand – Grundwassergleichen Bereich West

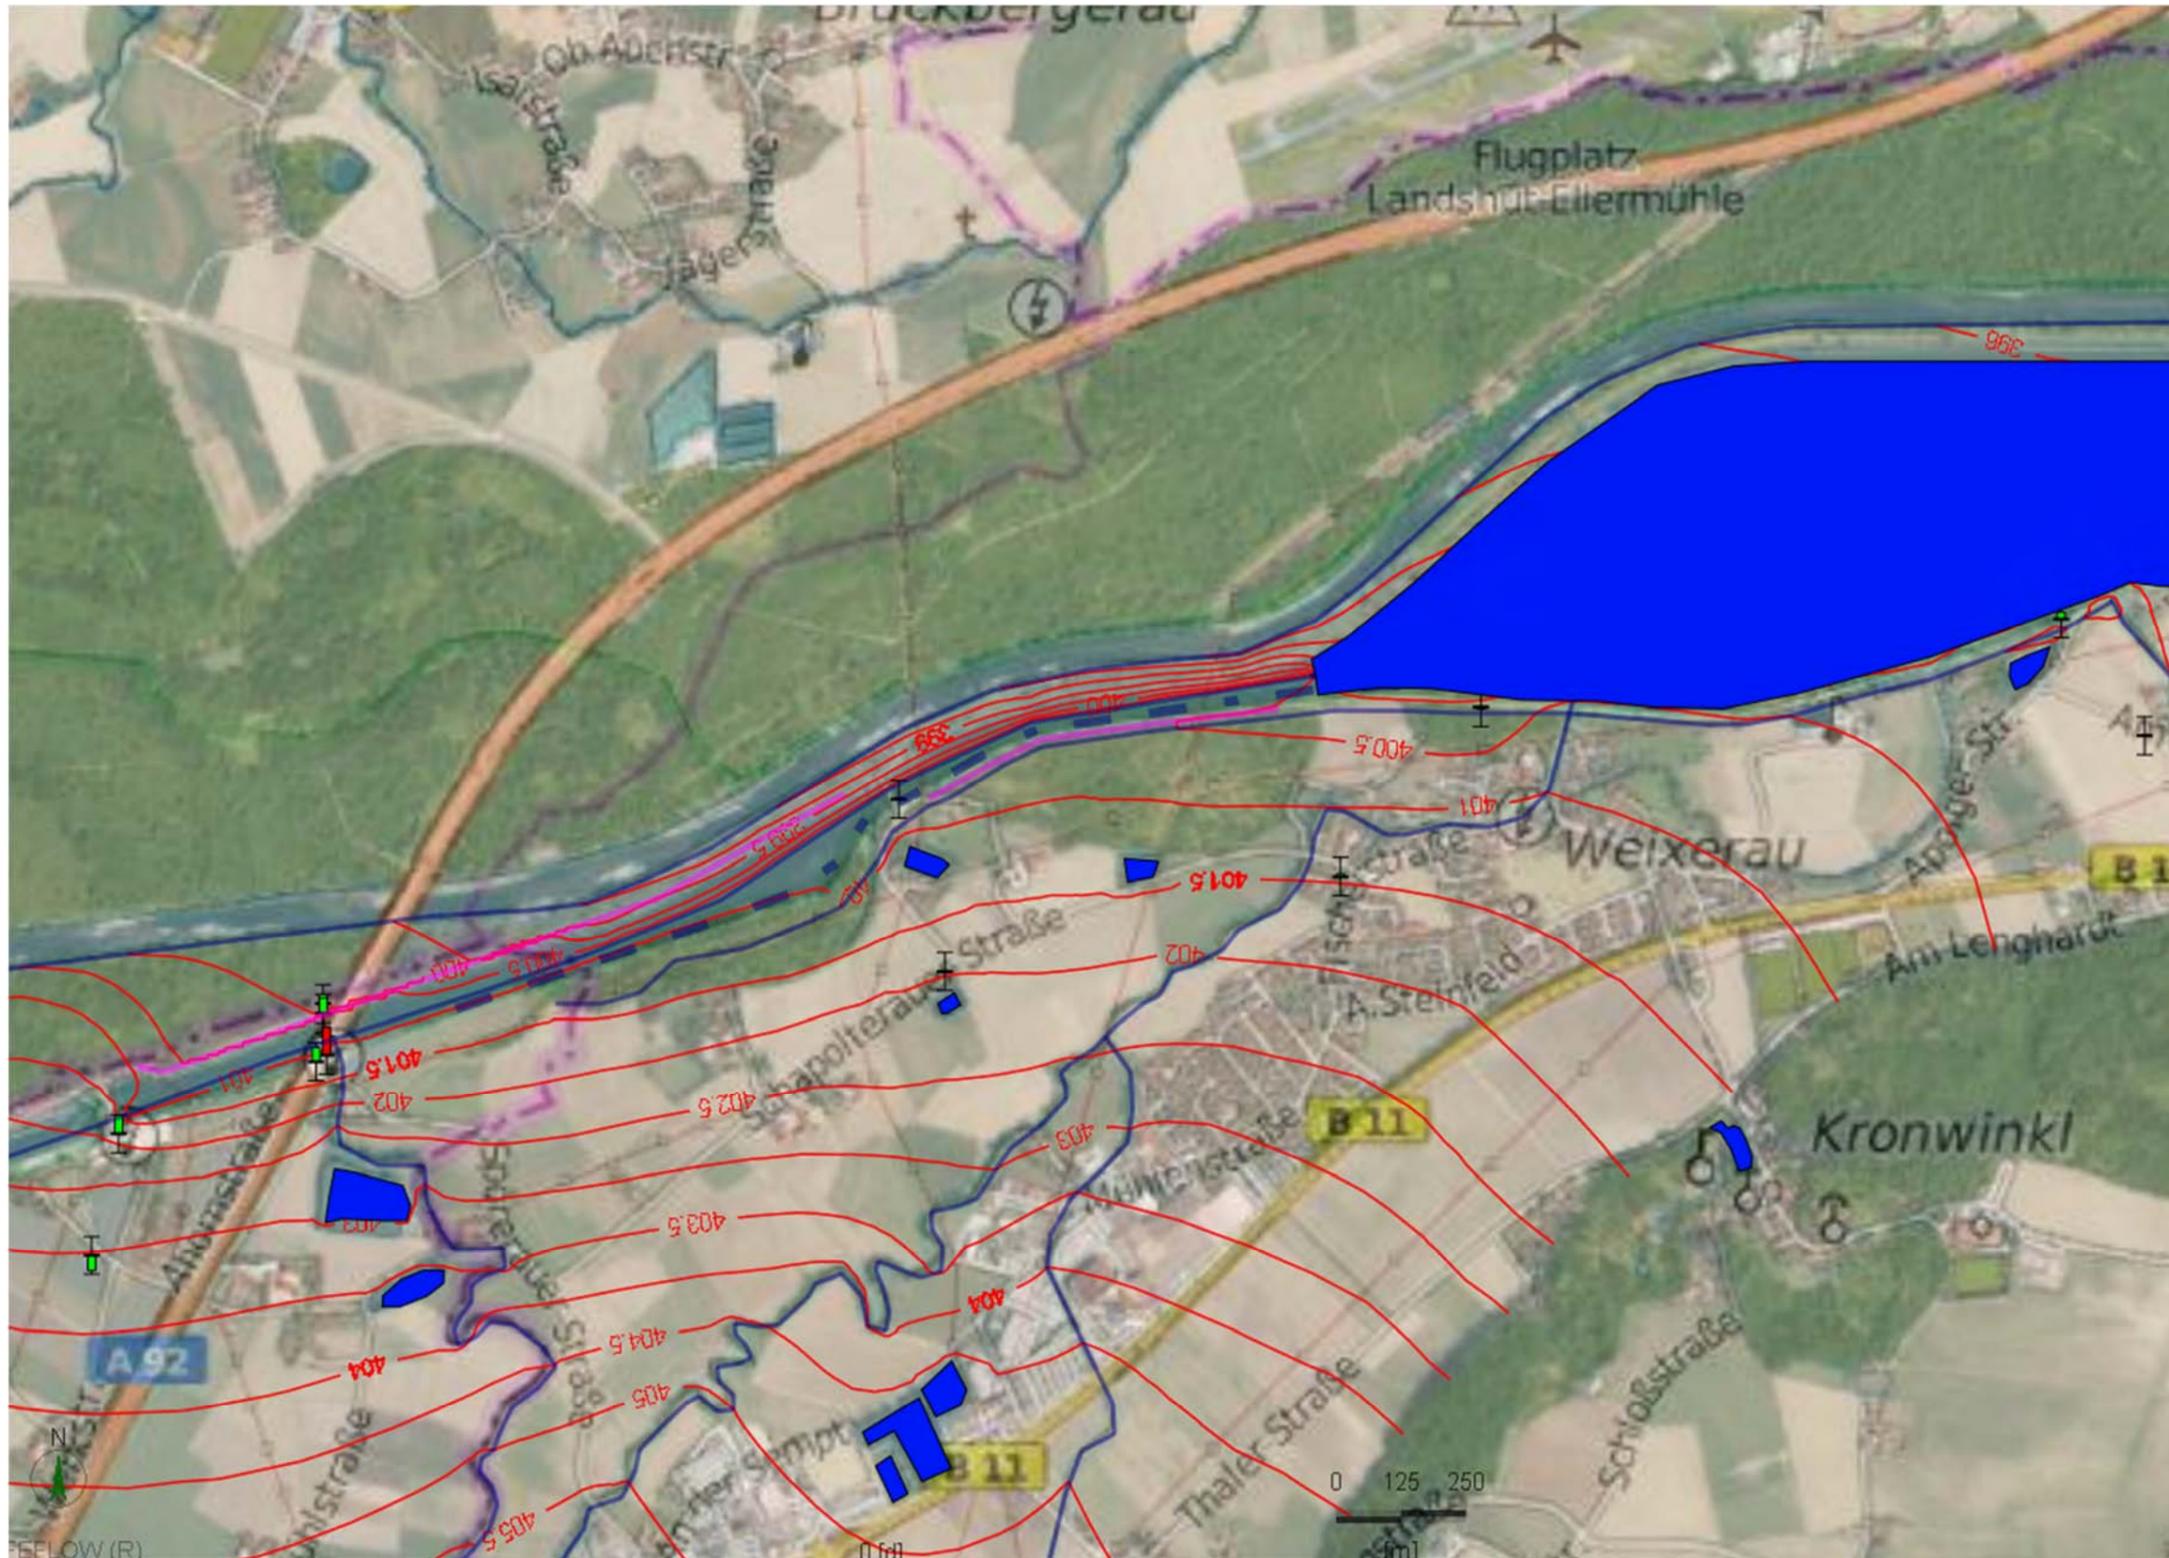
Abbildung 30, Seite 35 Erläuterungsbericht : Ergebnis Kalibrierung Ist-Zustand – Grundwassergleichen Bereich Mitte

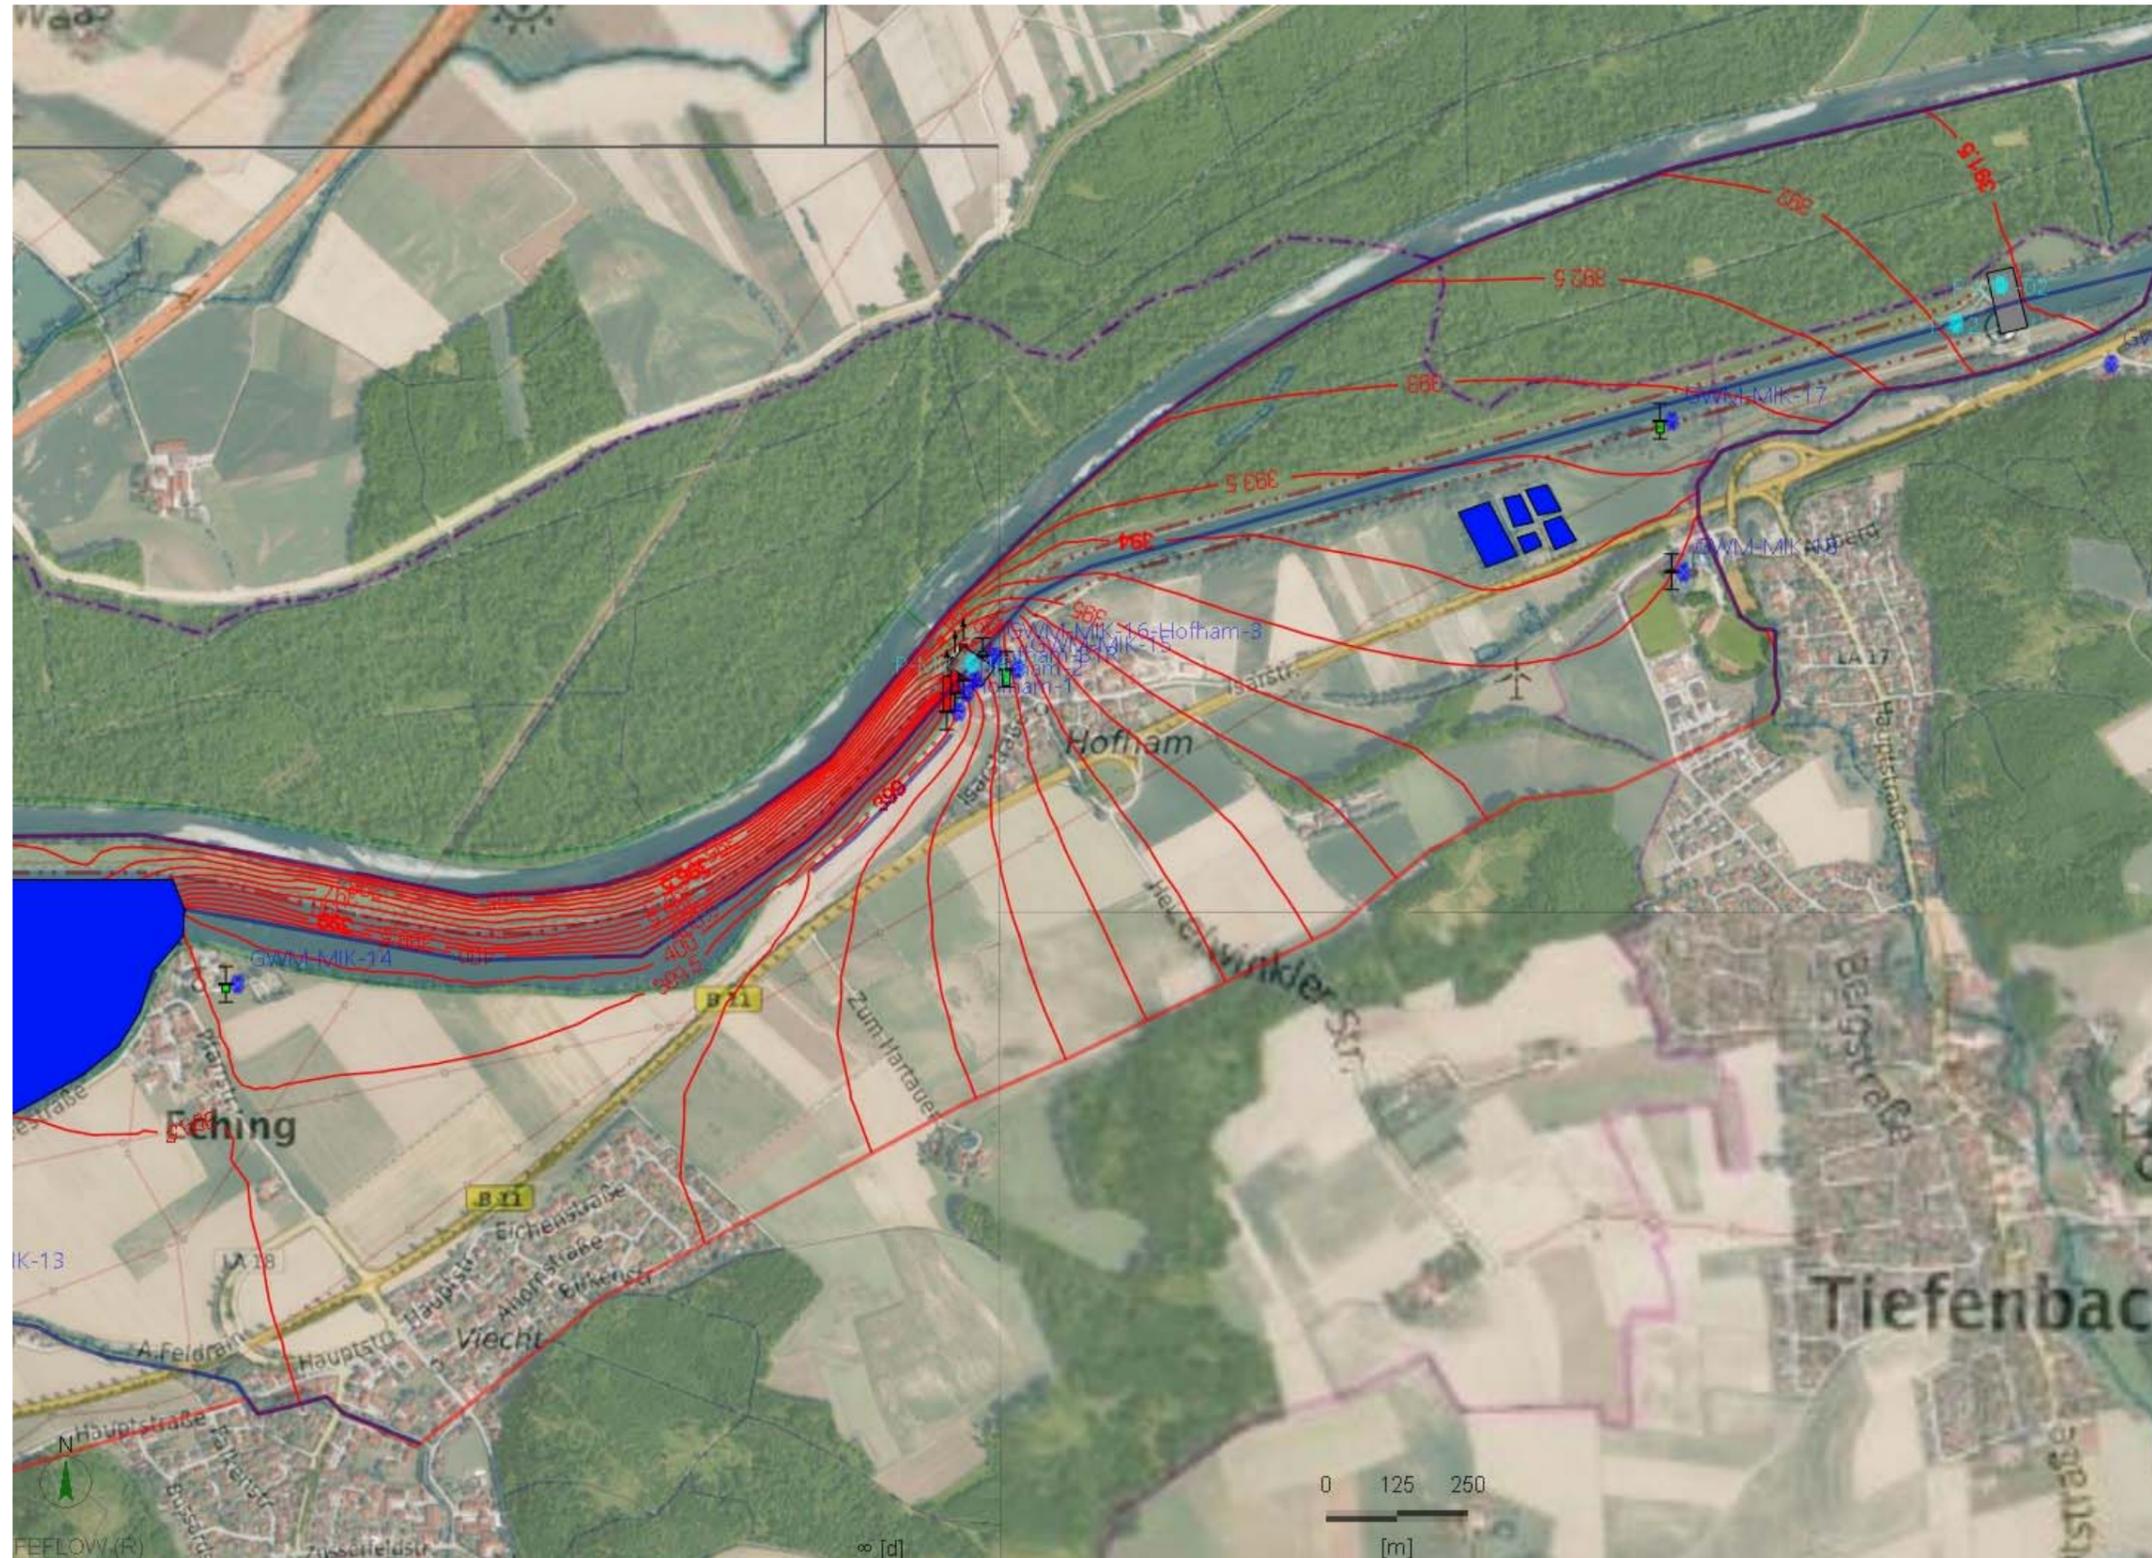
Abbildung 31, Seite 36 Erläuterungsbericht: Ergebnis Kalibrierung Ist-Zustand – Grundwassergleichen Bereich Ost

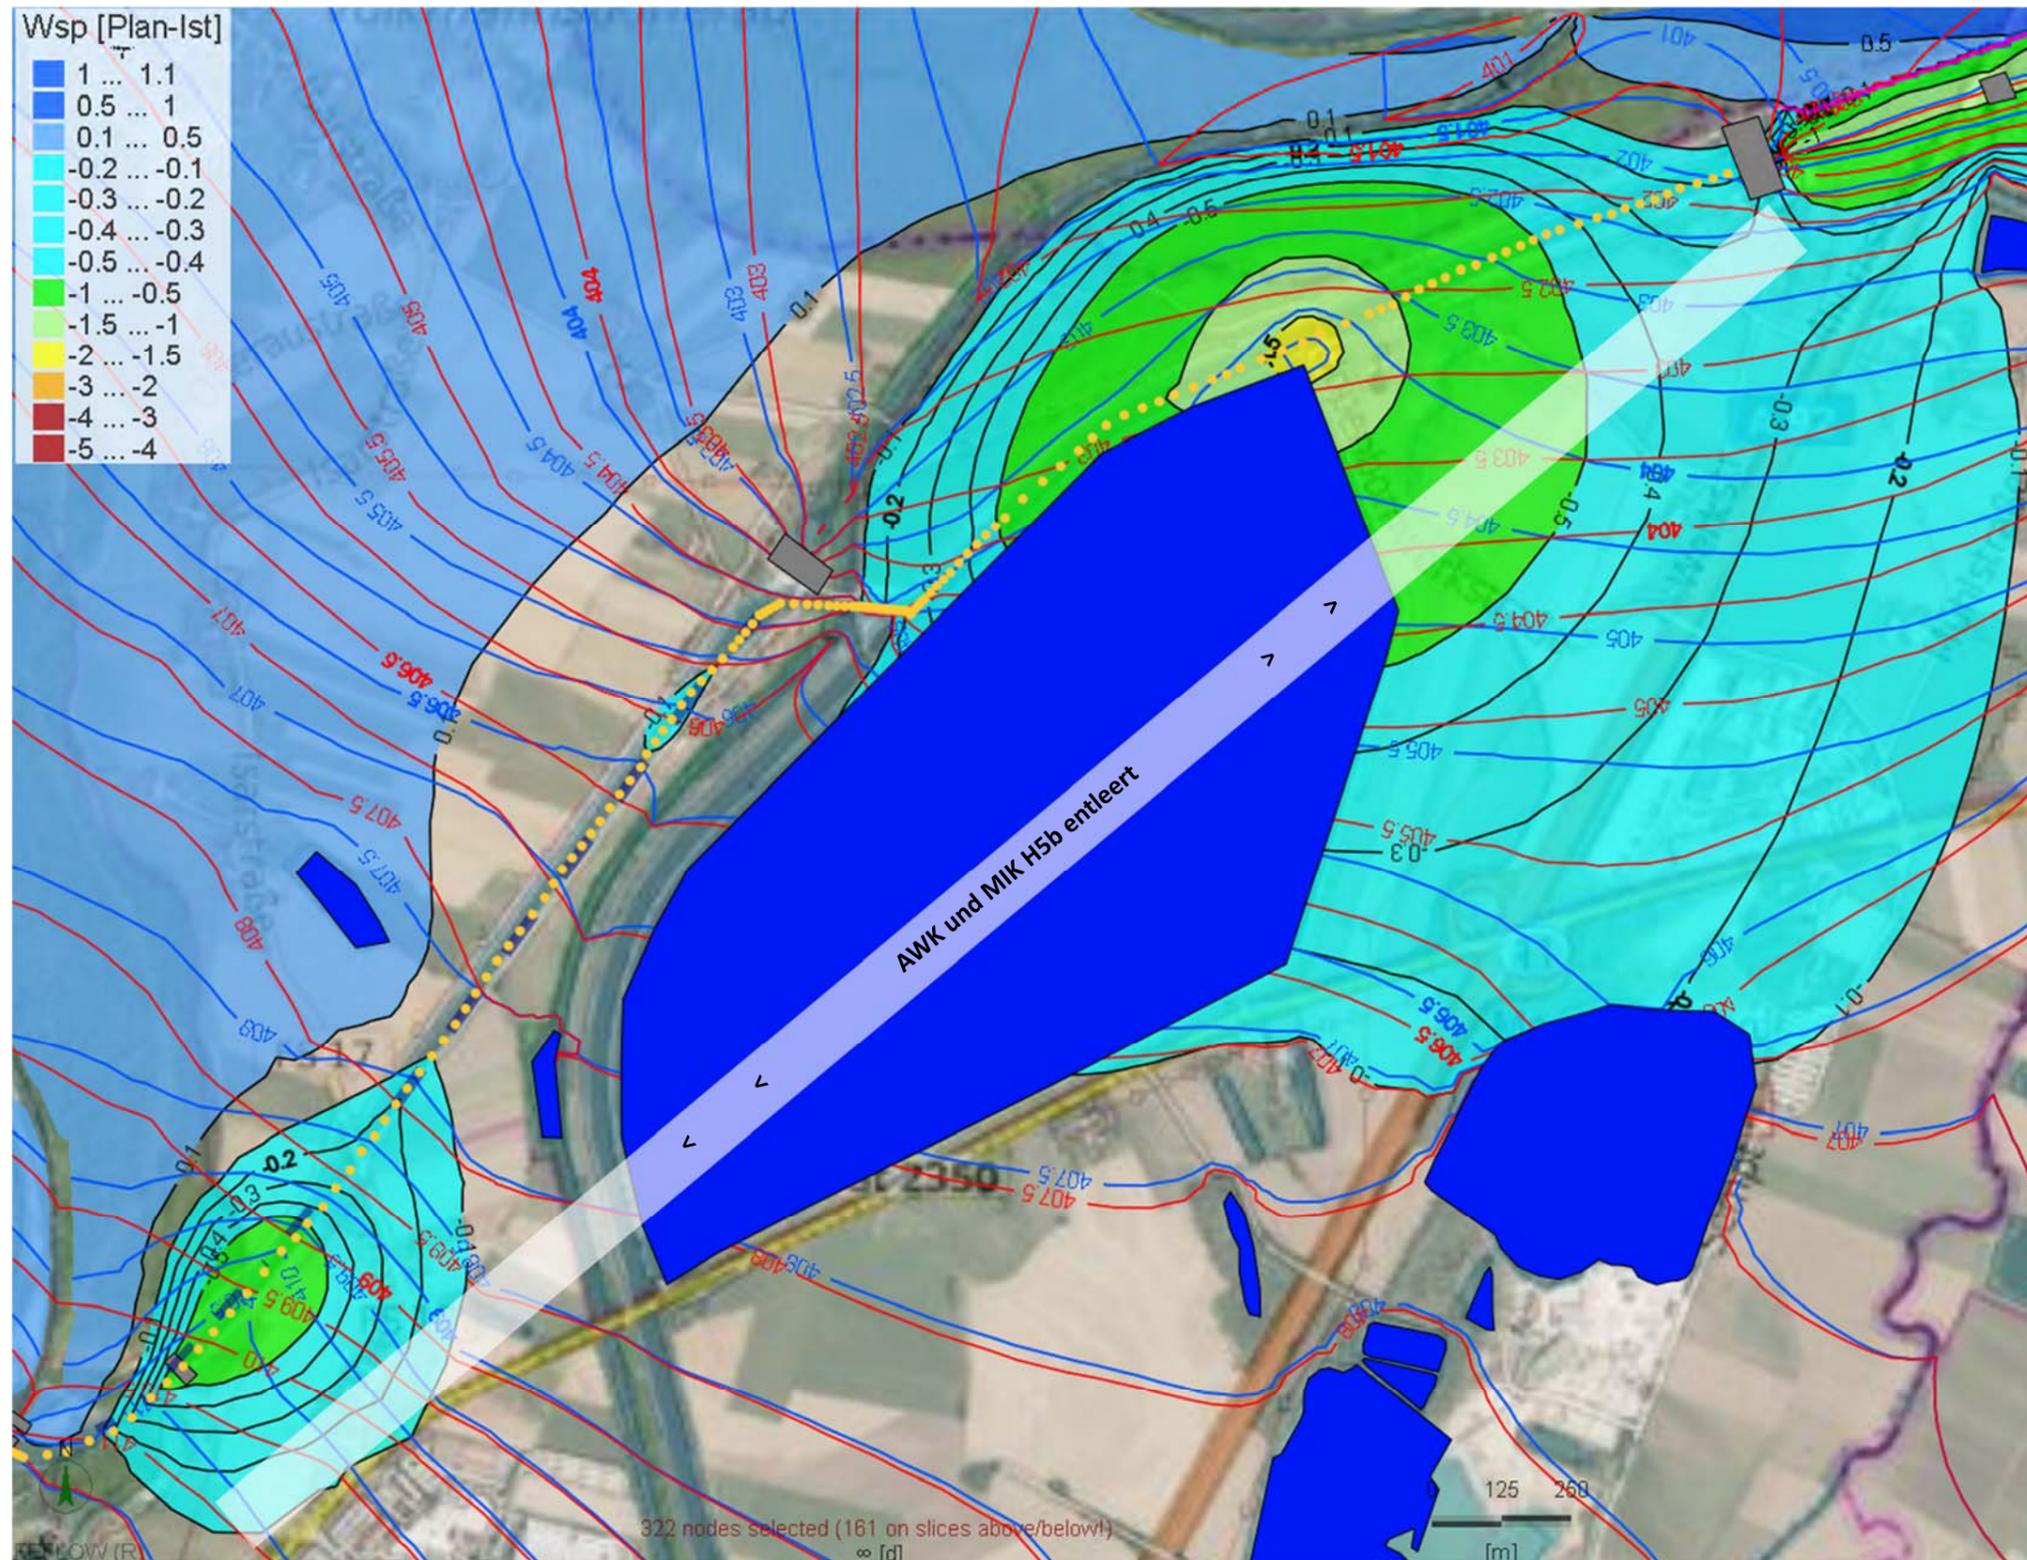
Abbildung 33, Seite 40 Erläuterungsbericht: Bauphase 2 – Grundwassergleichen Bereich West, Differenzhöhen

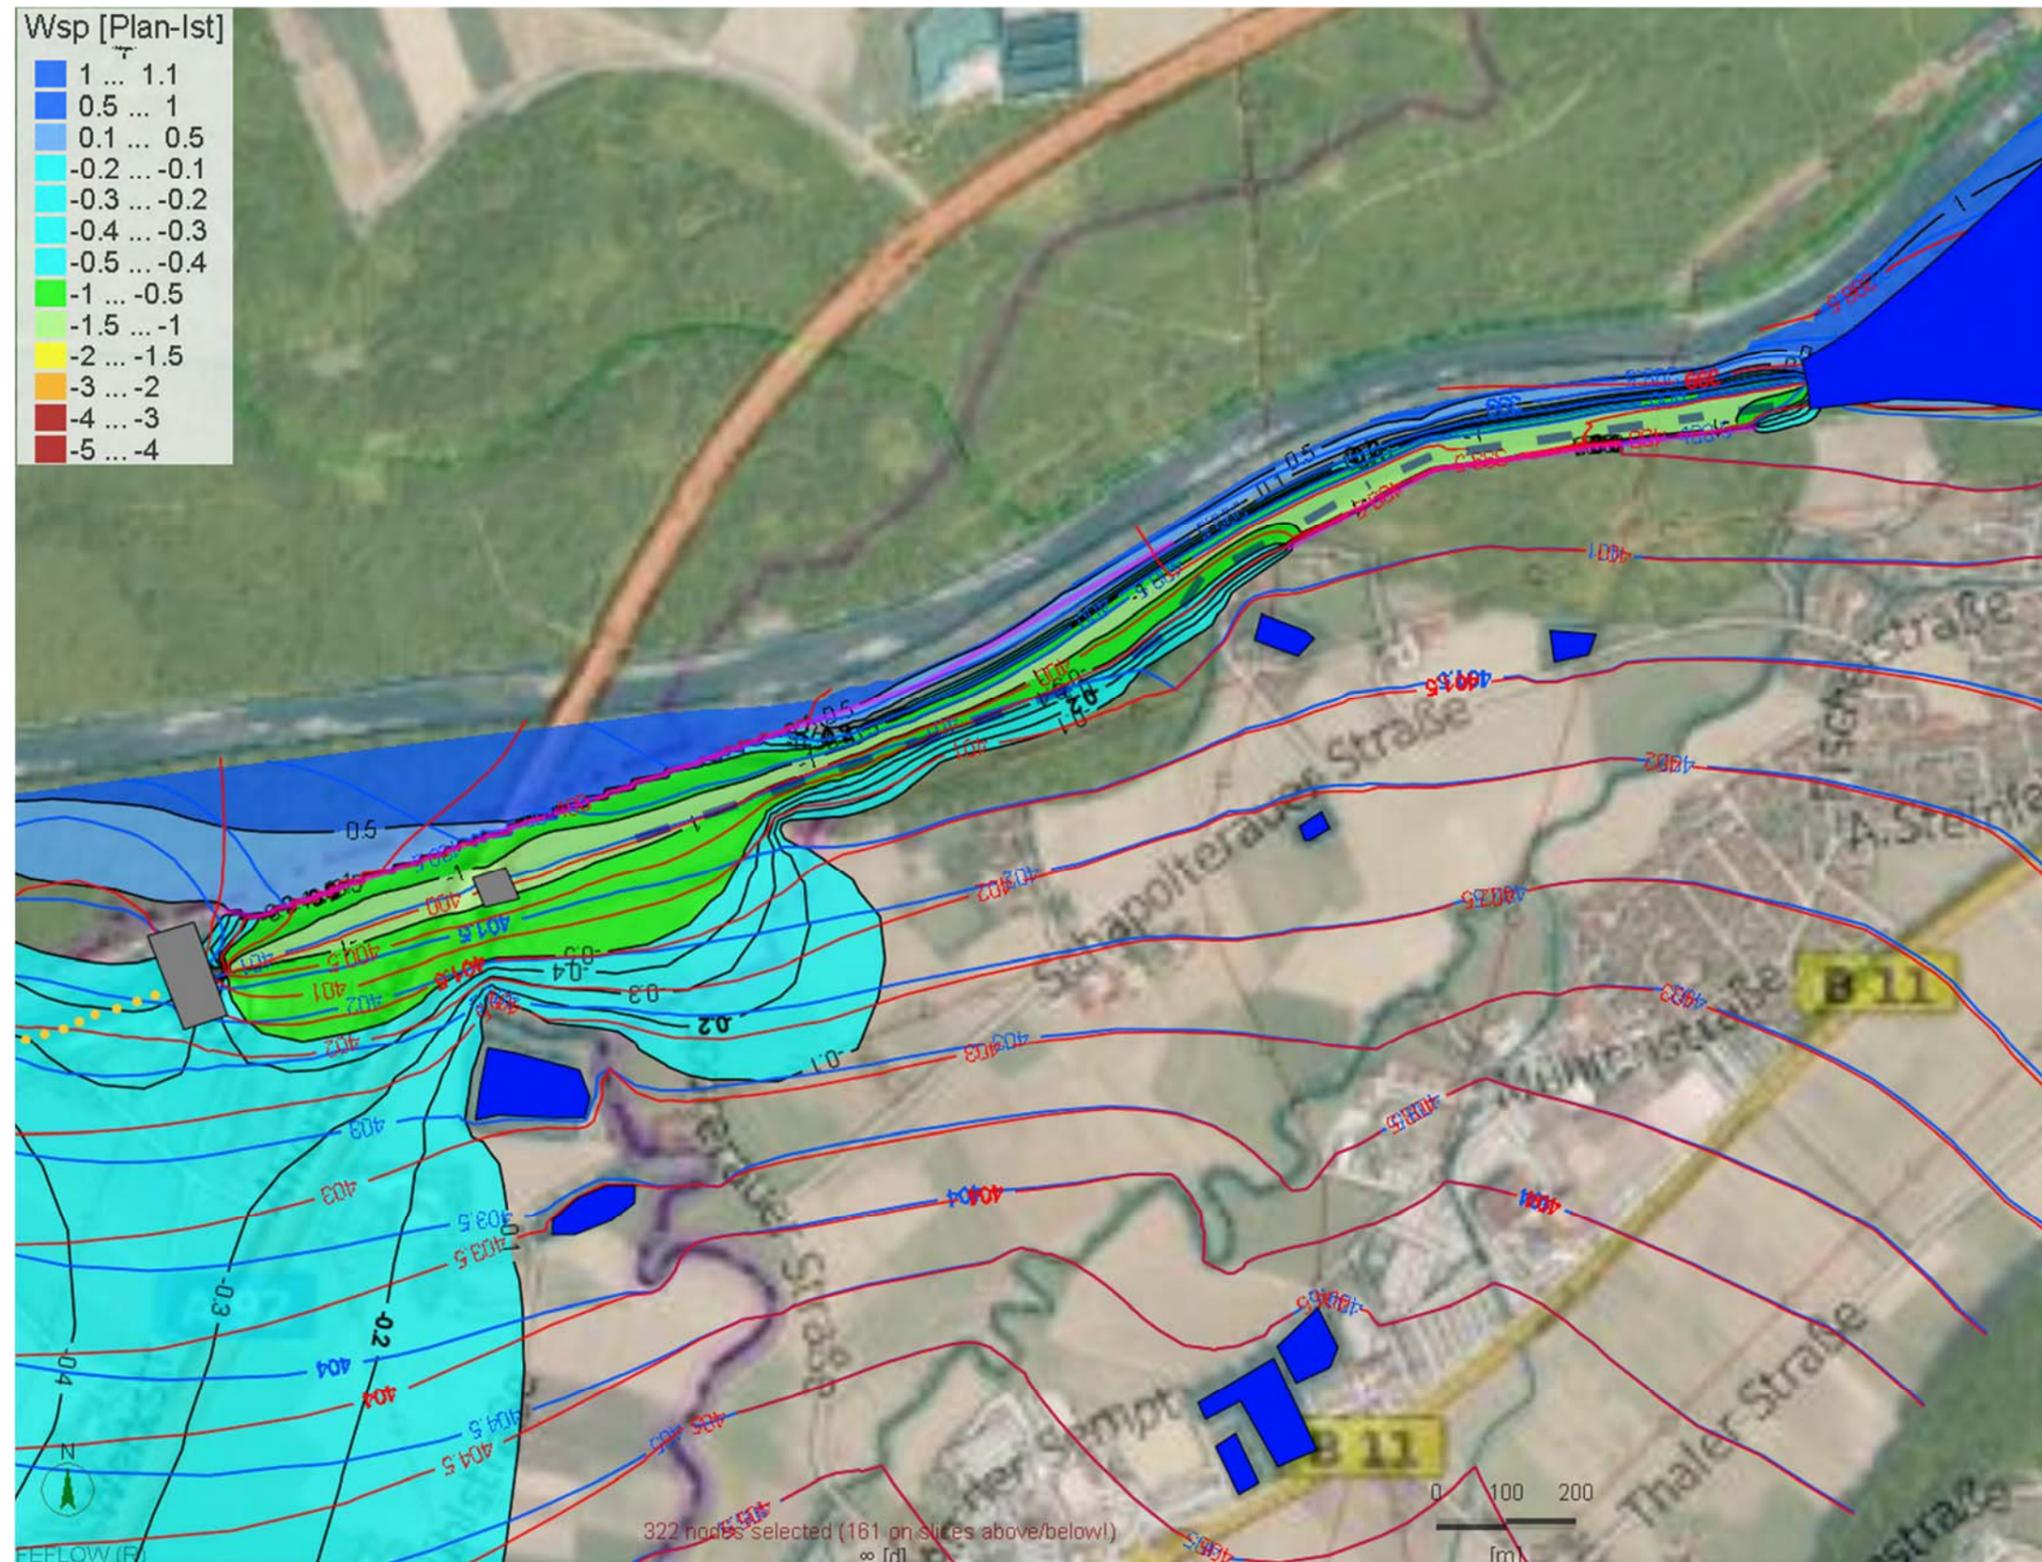
Abbildung 34, Seite 41 Erläuterungsbericht: Bauphase 2 – Grundwassergleichen Bereich Mitte, Differenzhöhen (Winter)

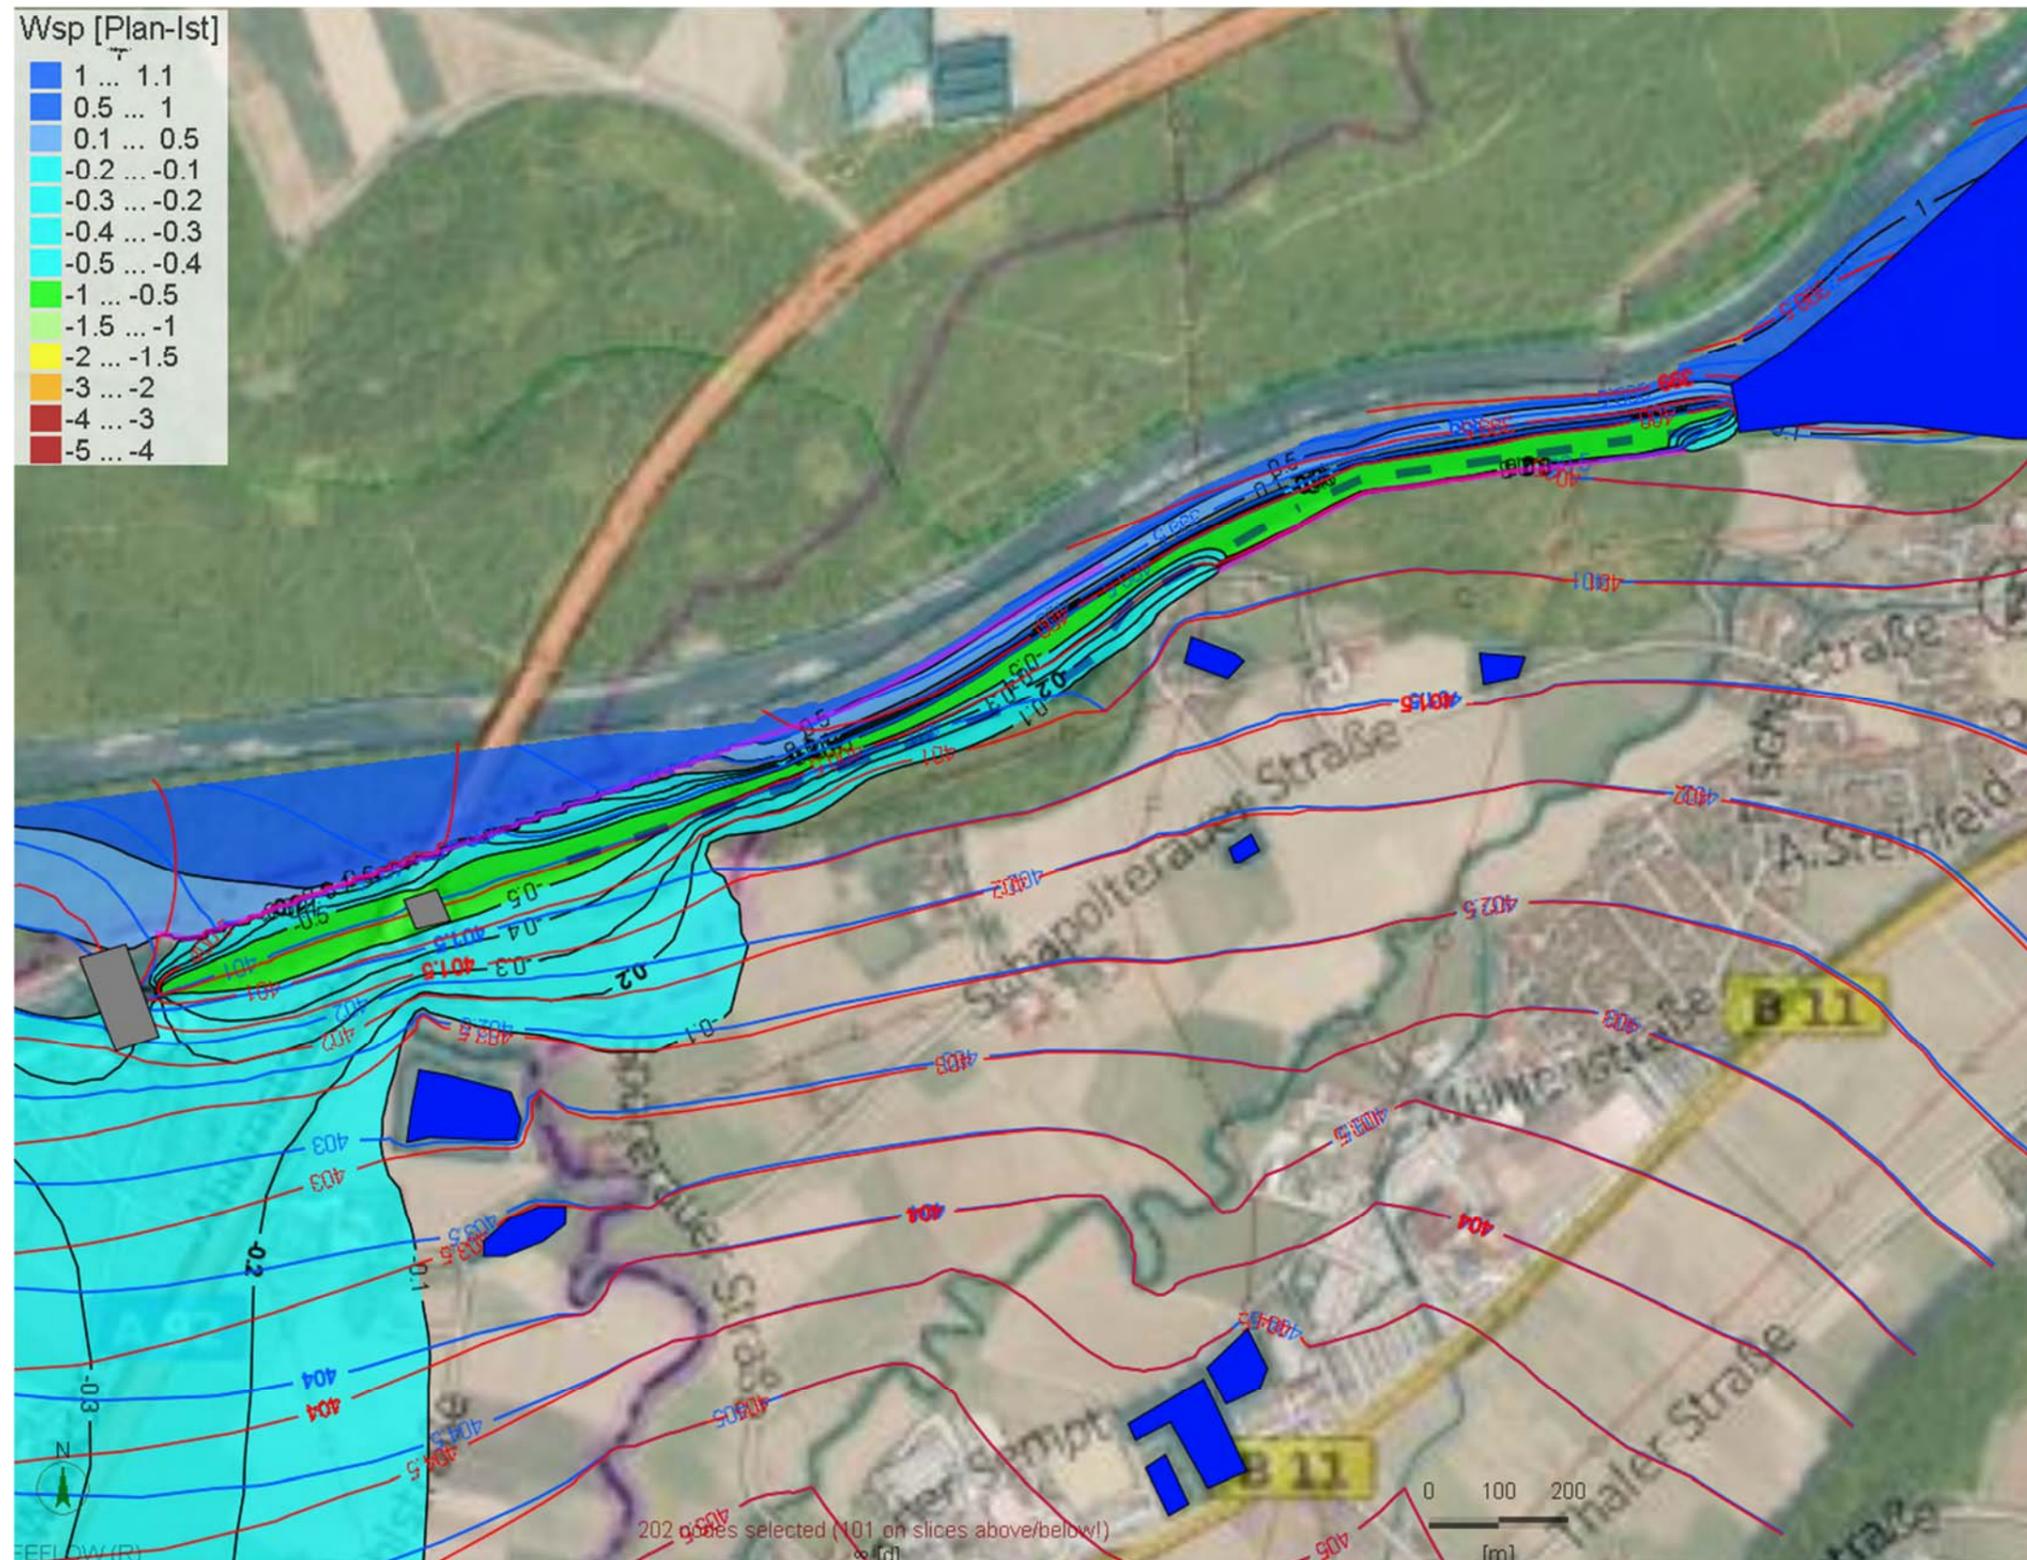
Abbildung 35, Seite 42 Erläuterungsbericht: Bauphase 2 – Grundwassergleichen Bereich Mitte, Differenzhöhen (Sommer)

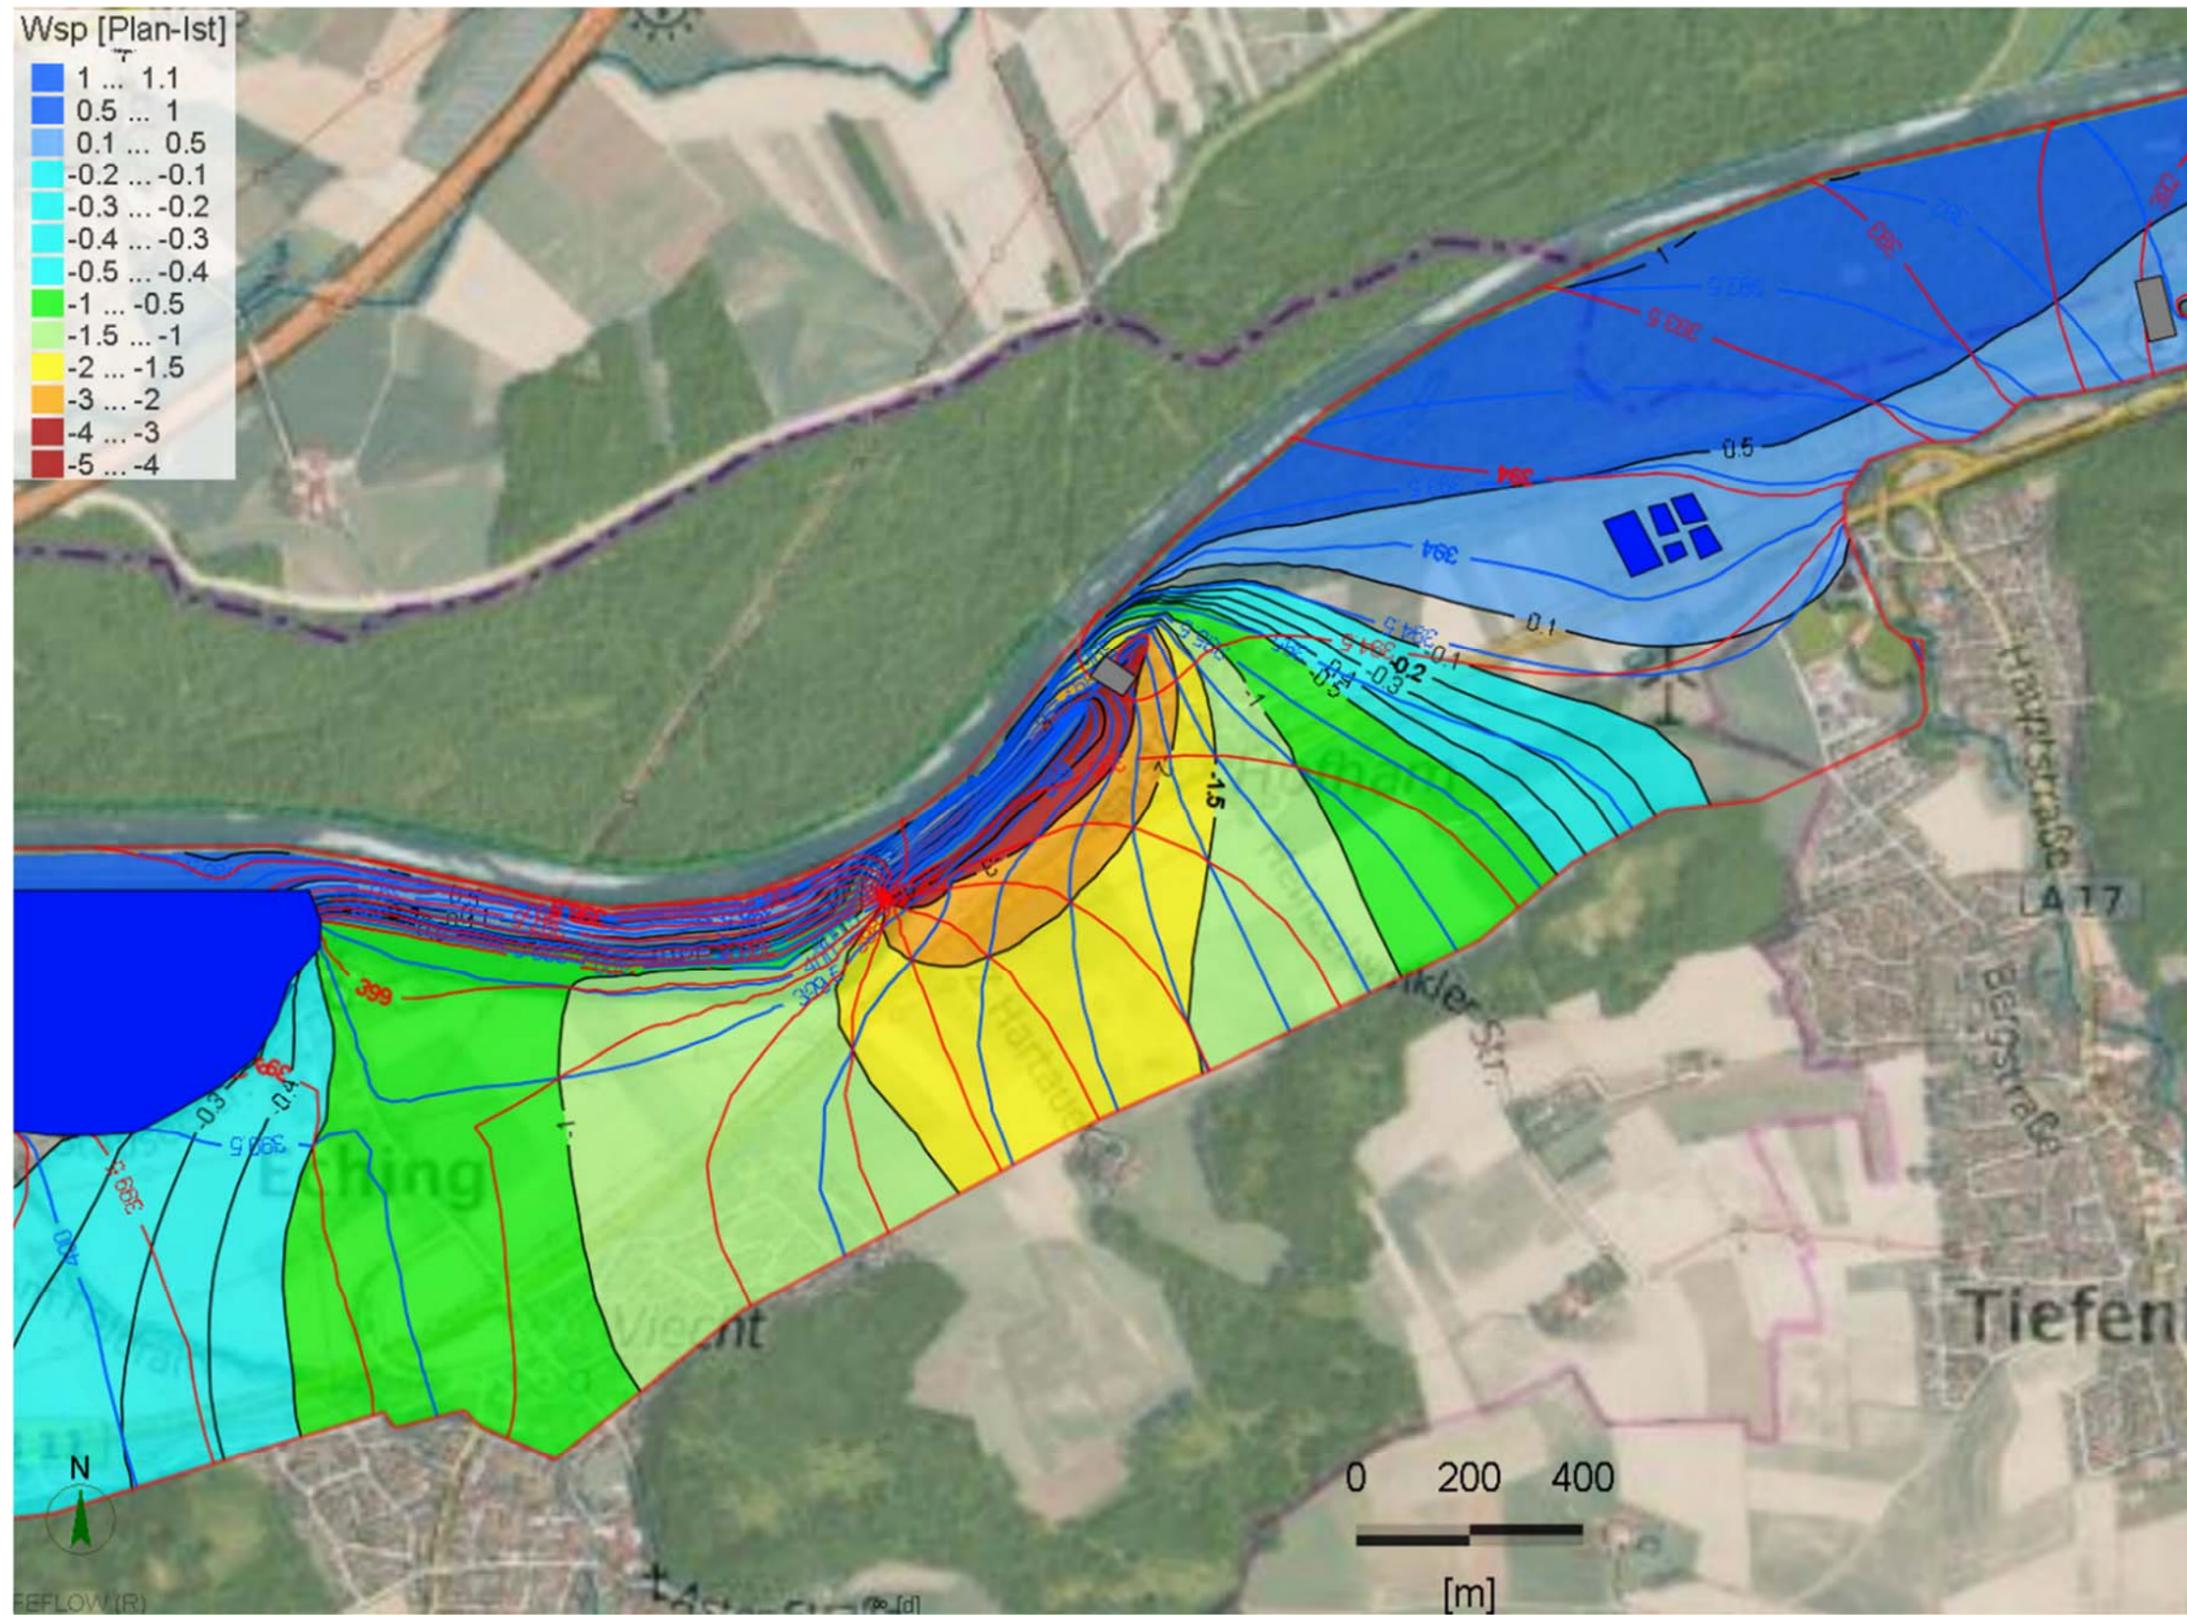
Abbildung 36, Seite 44 Erläuterungsbericht: Bauphase 2 – Grundwassergleichen Bereich Ost, Differenzhöhen (ohne Druckabsenkung; Winterhalbjahre)
