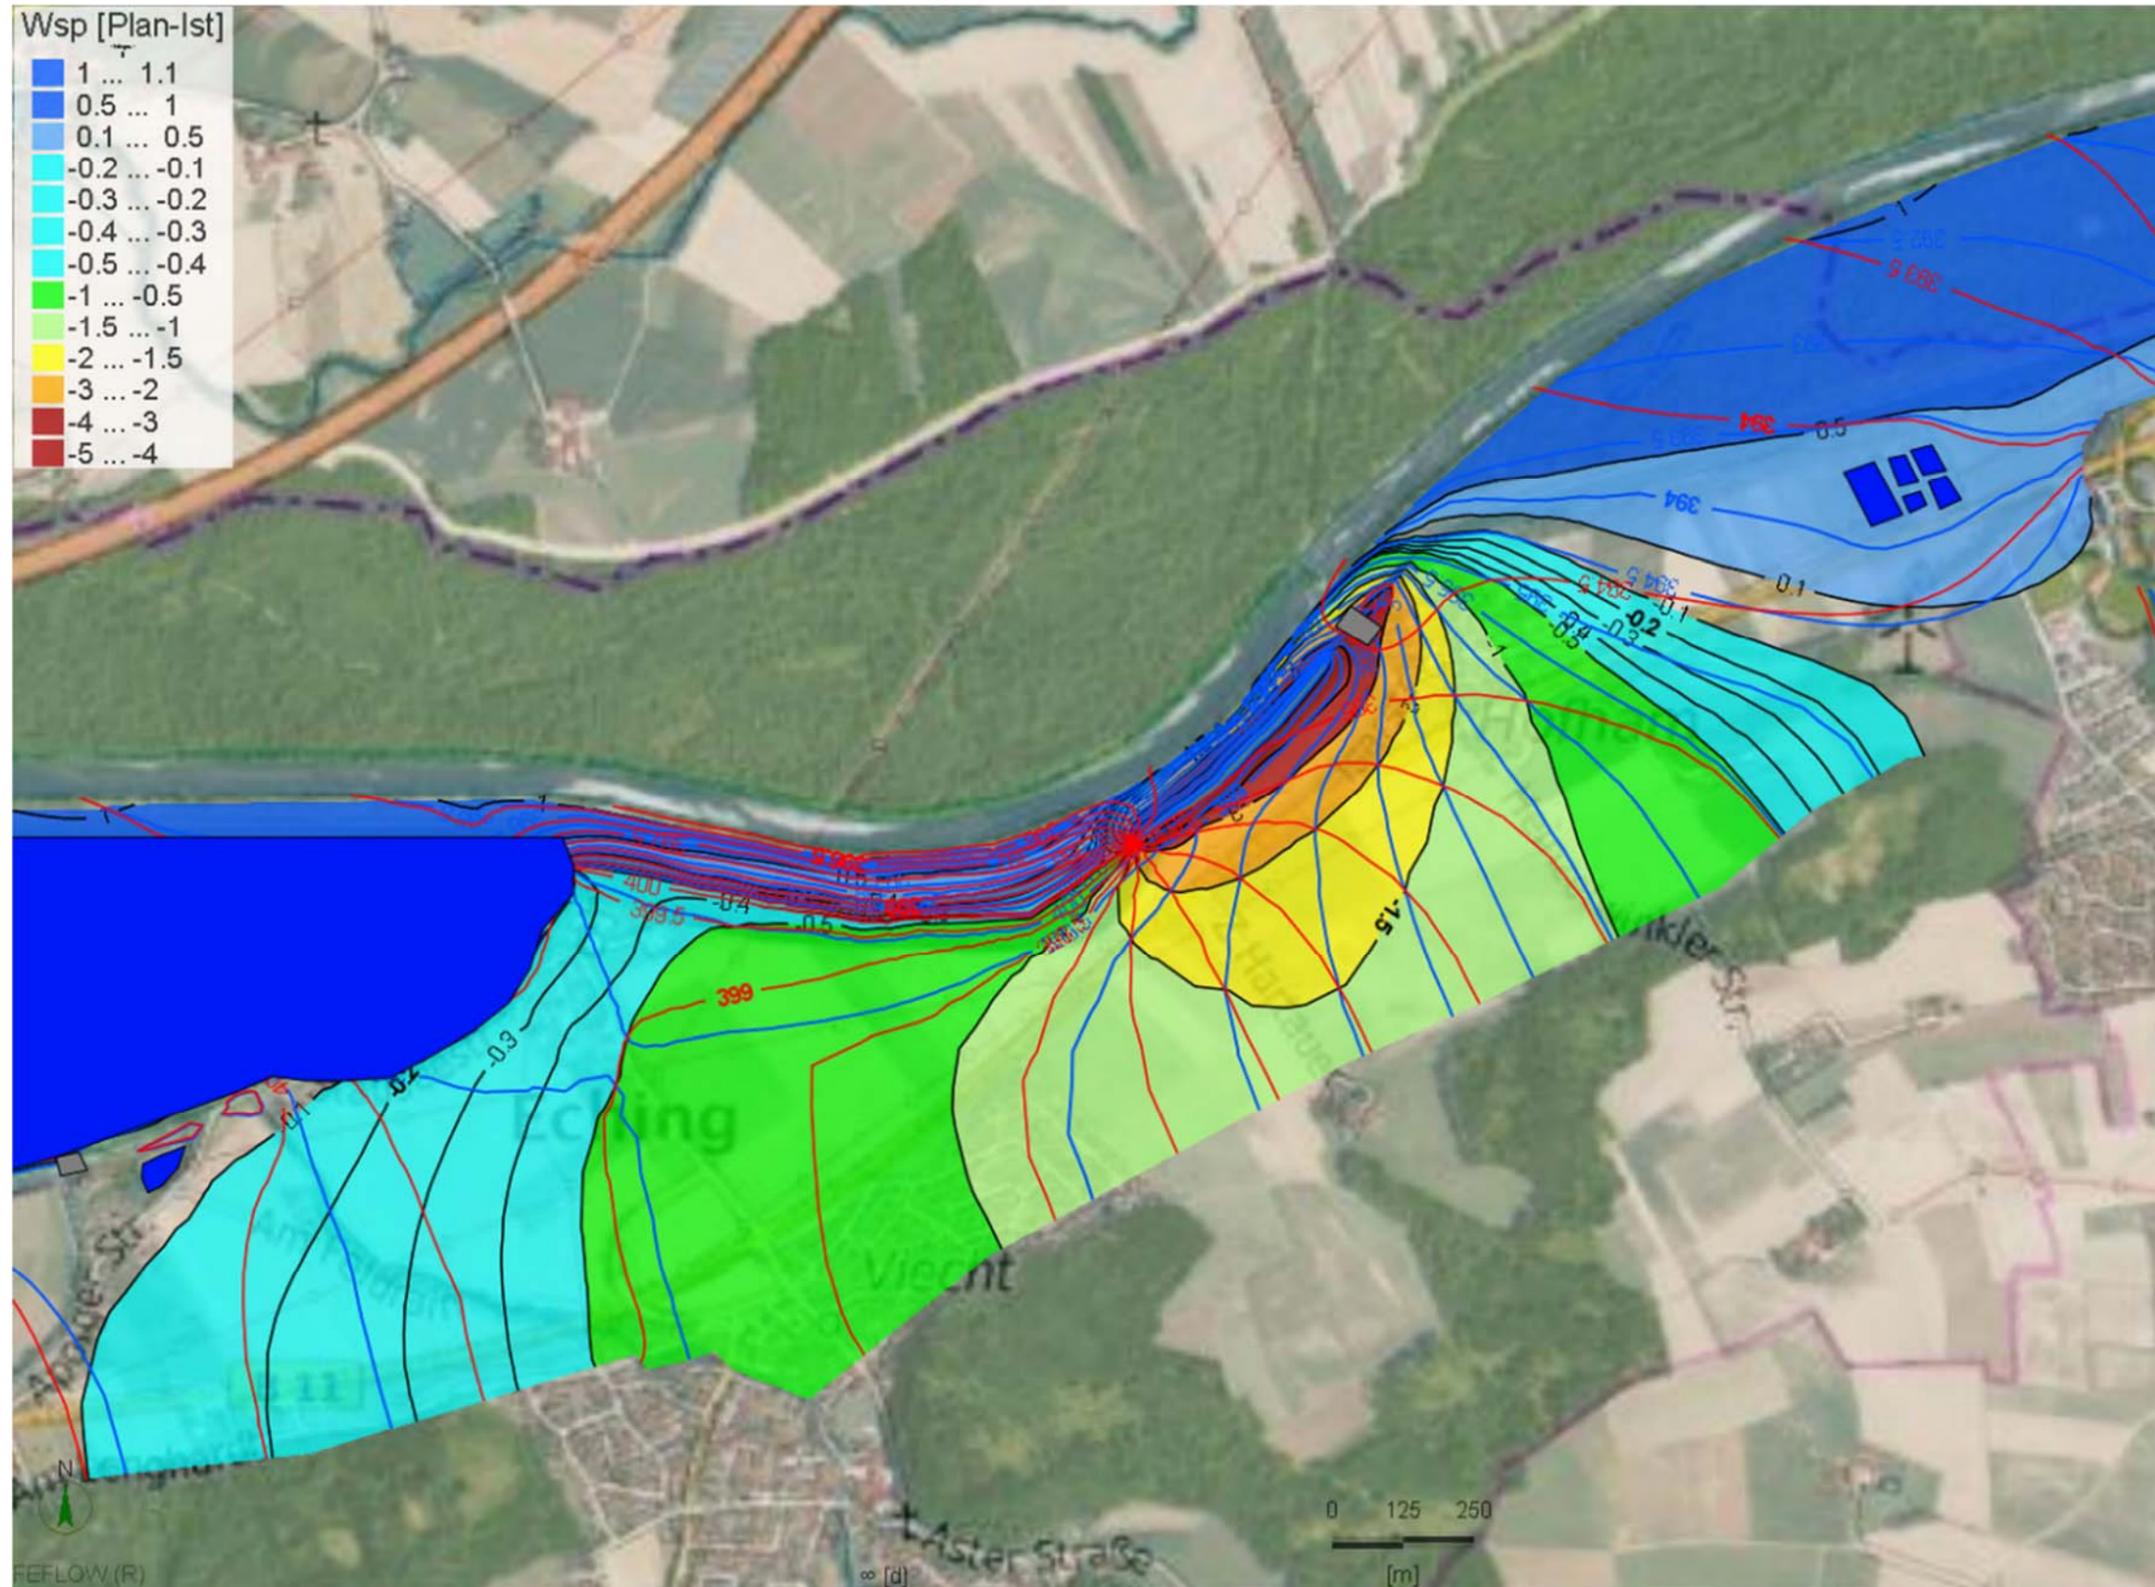
Abbildung 37, Seite 45 Erläuterungsbericht: Bauphase 2 – Grundwassergleichen Bereich Ost, Differenzhöhen (ohne Druckabsenkung; Sommerhalbjahre)

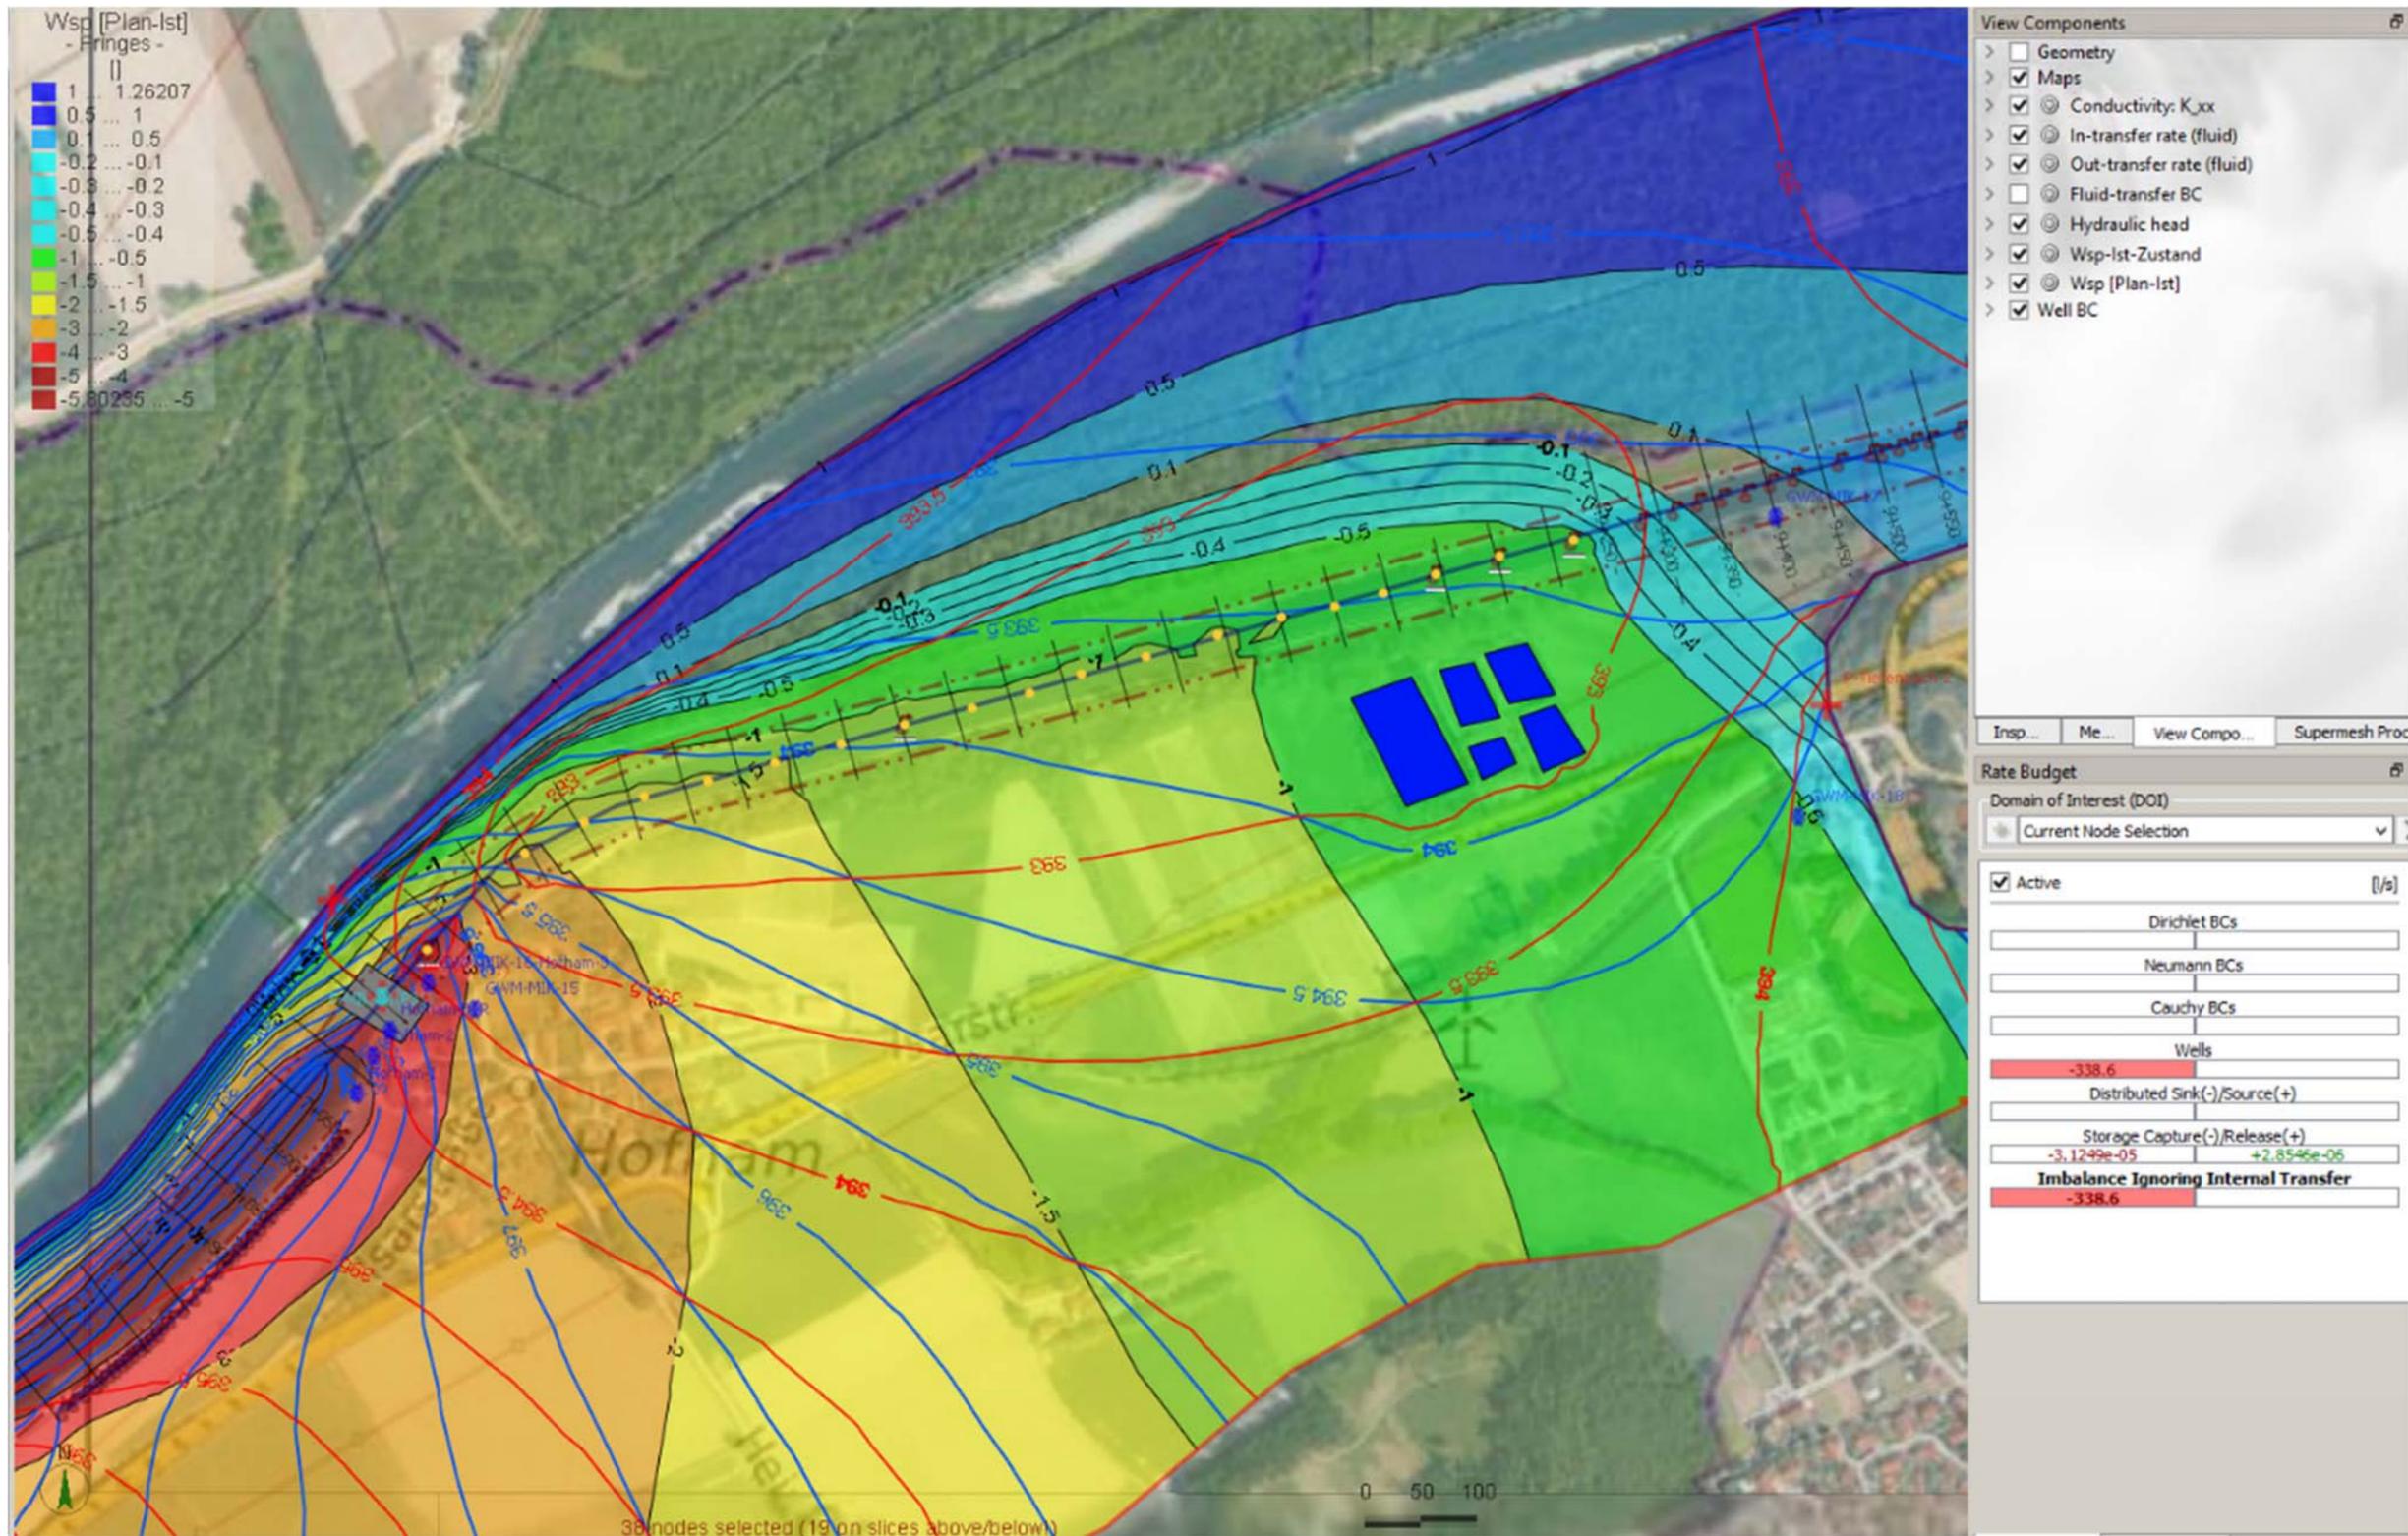
Abbildung 38, Seite 46 Erläuterungsbericht: Bauphase 2 – Grundwassergleichen Bereich Ost, Differenzhöhen mit Druckabsenkung auf Kanalsohle (19 Brunnen, Absenkung auf 392,5 m ü. NN; Gesamtförderrate 340 l/s)

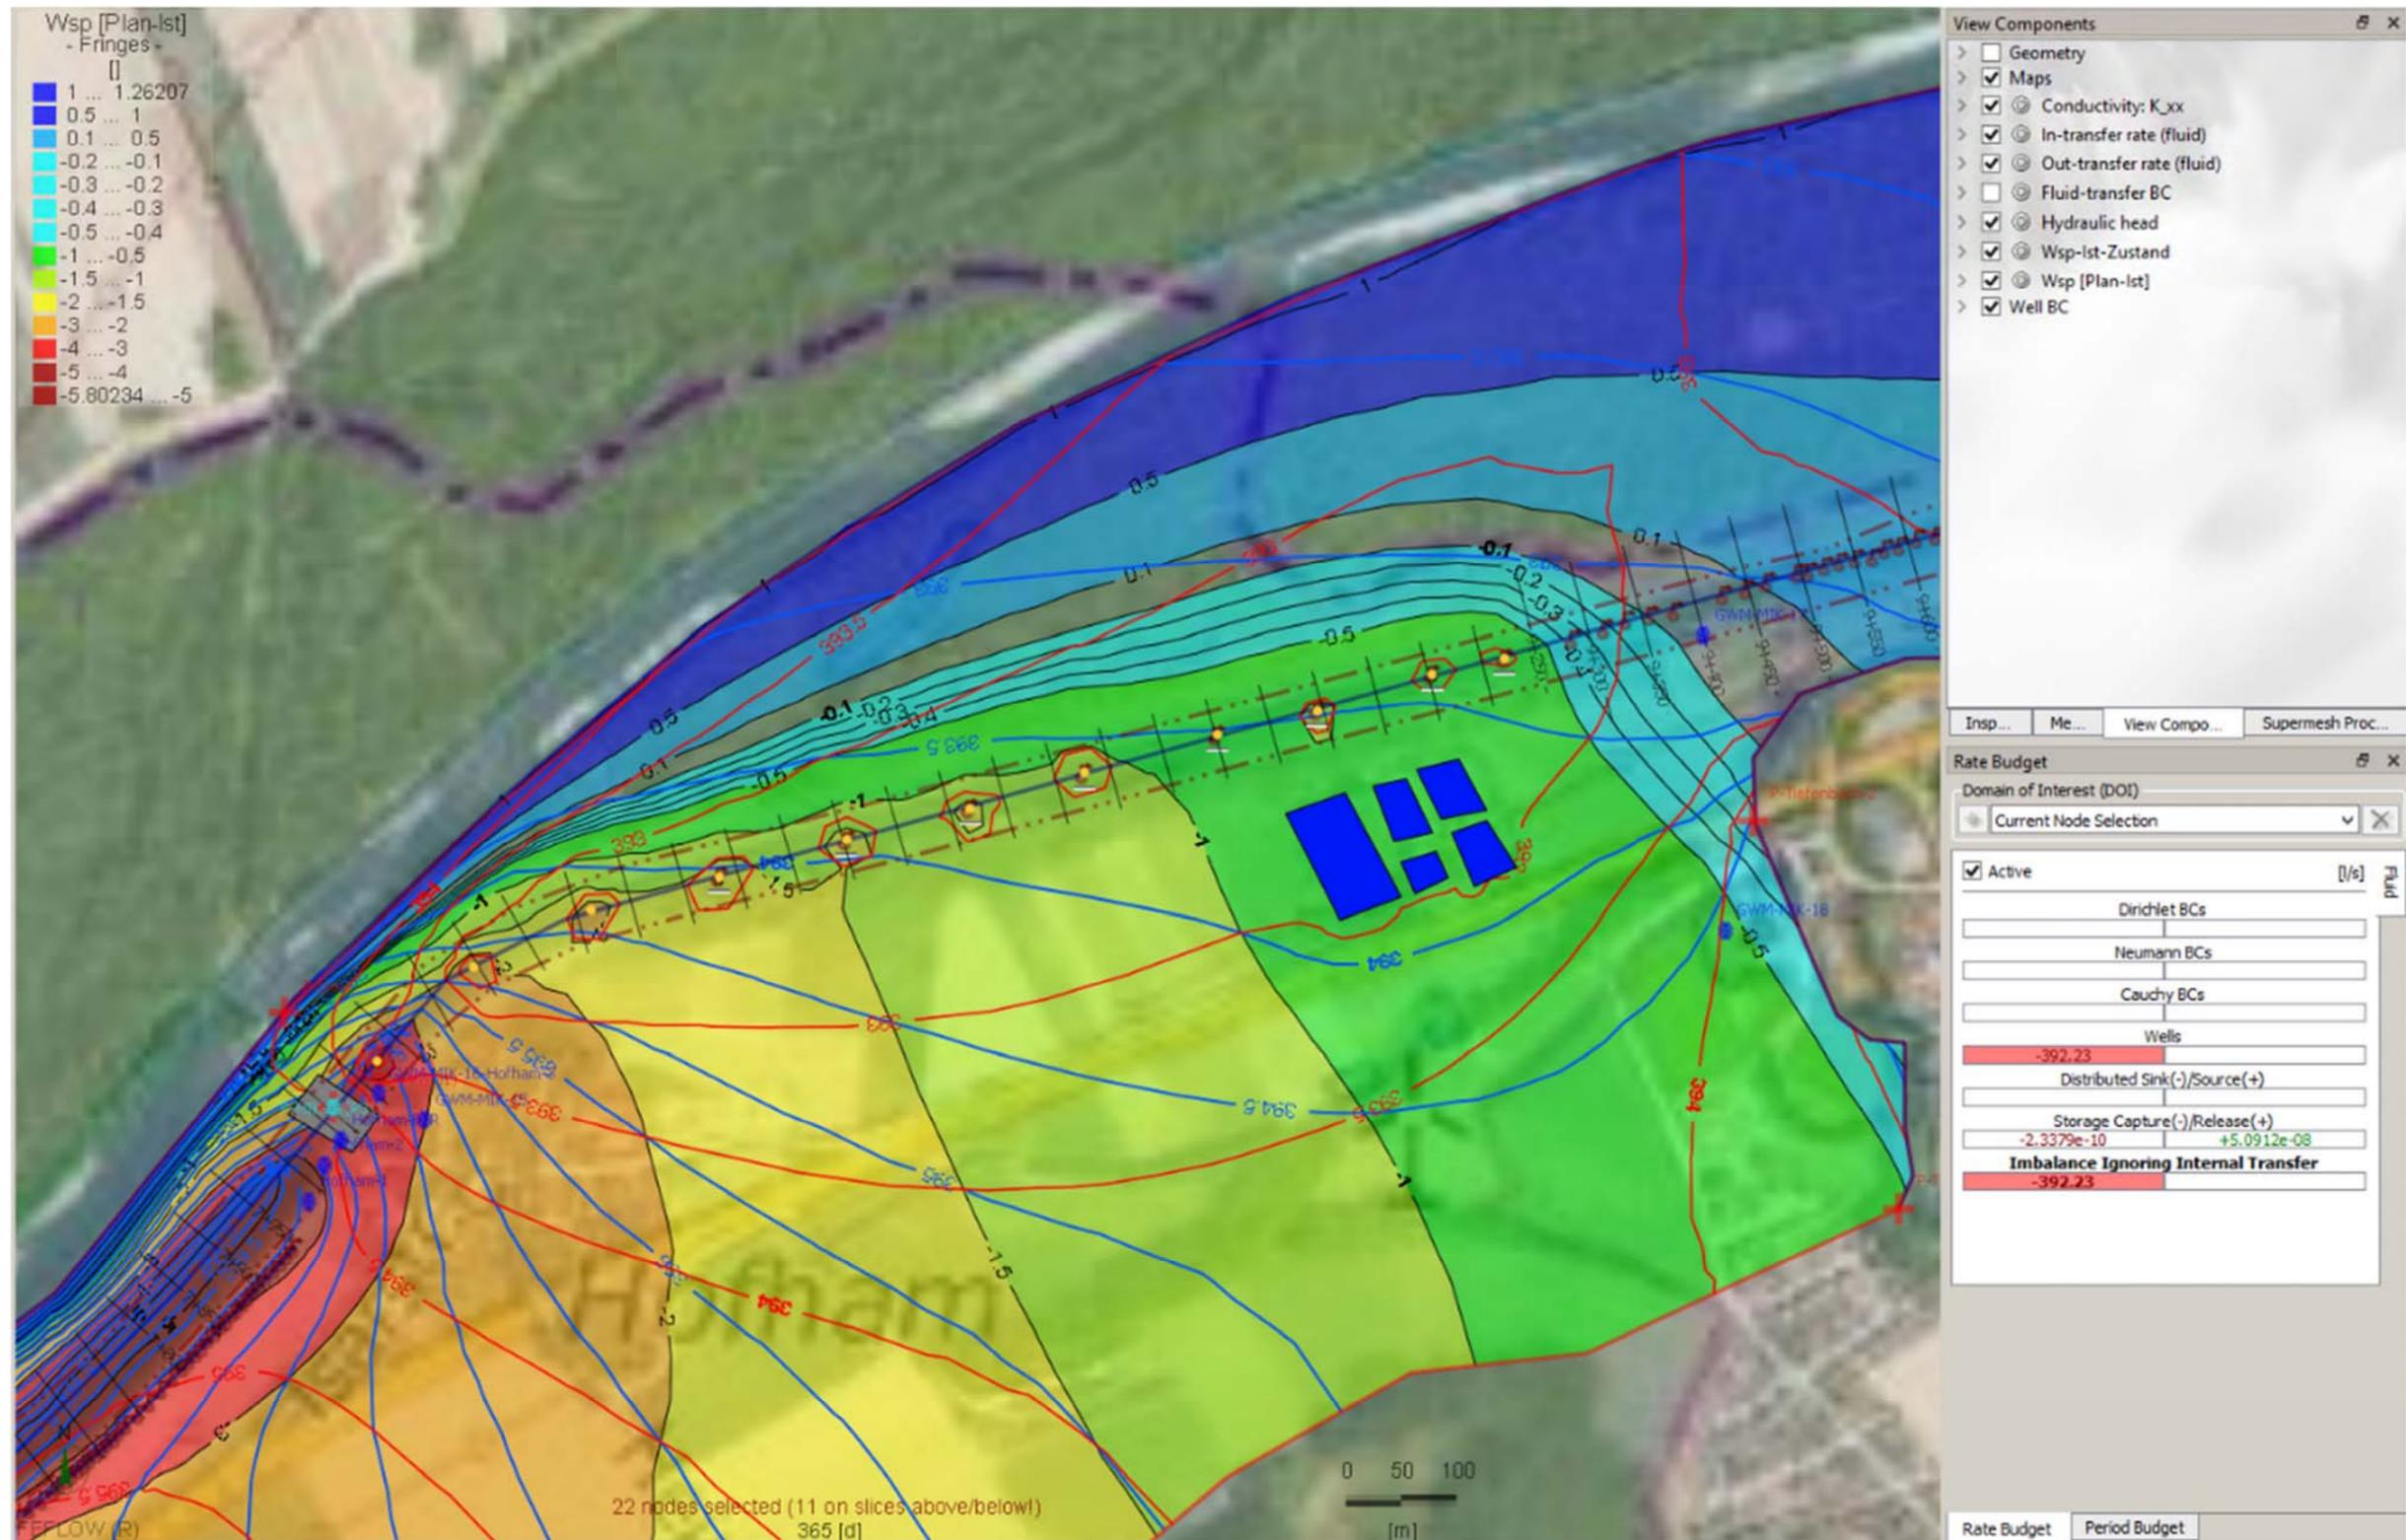
Abbildung 39, Seite 47 Erläuterungsbericht: Bauphase 2 – Grundwassergleichen Bereich Ost, Differenzhöhen mit Druckabsenkung auf Kanalsohle (11 Brunnen, Absenkung auf 392,0 m ü. NN; Gesamtförderrate 390 l/s)
