**BREMERHAVEN****ERSATZNEUBAU DER WESTKAJE IM KAISERHAFEN III - 2. BAUABSCHNITT****BEGUTACHTUNG VON GEBÄUDEN UND GEHÖLZEN IN BEZUG AUF BESTEHENDE HABITATE VON FLEDERMÄUSEN UND VÖGELN****1. Planung**

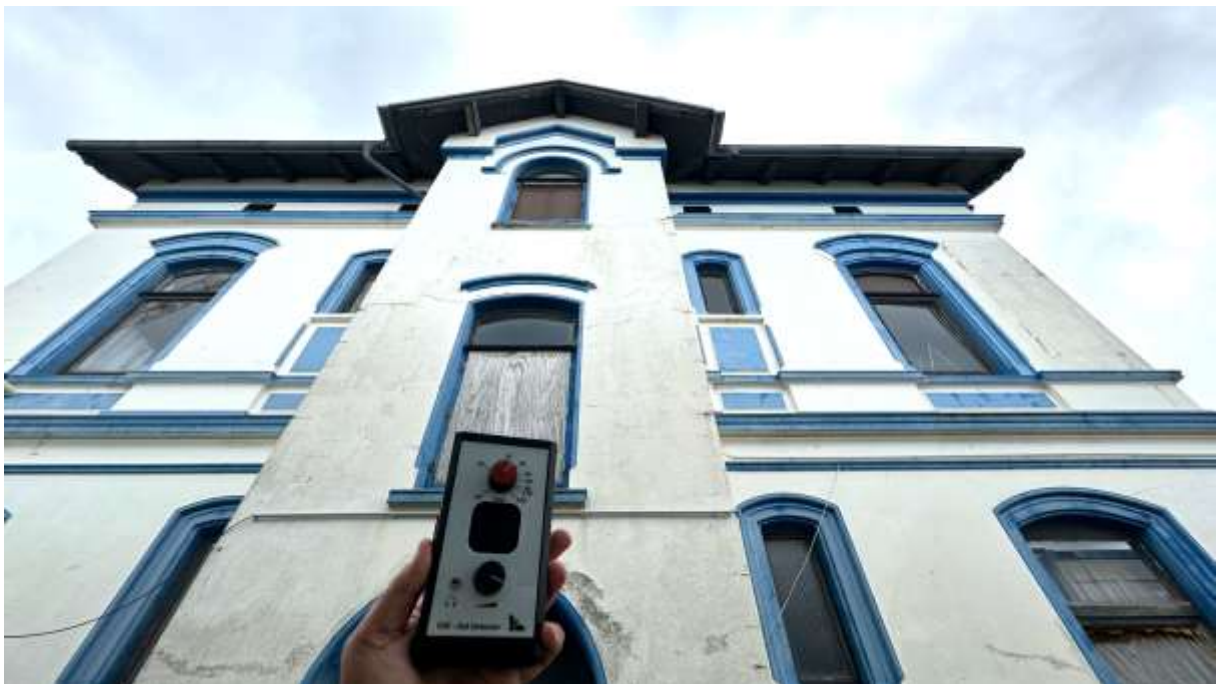
Begutachtung: Es waren keine Risse und Spalten in der Außenmauer und im Bereich des Dachüberstandes, in die sich Fledermäuse begeben könnten, feststellbar (Abb. 2). Fenster und Fensterrahmen waren dicht. Dort wo Fenster fehlen, wurden Holzplatten eingesetzt und randlich mit Bauschaum abgedichtet (Abb. 3). Kein Fledermausquartierbefund.

Auf einem Holzbalken unter dem Dachüberstand wurde eine Straßentaube sitzend beobachtet. Der Sitzplatz auf dem Dachbalken ist für die Straßentaube kein essentielles Rastgebiet, sondern nur eines unter vielen, die von dieser Art im Bereich des Hafens genutzt werden.

**Abb. 2: Untersuchung des ehemaligen Hafenmeisterhauses mit dem Fledermaus-Detektor, Aufnahme: 01.07.2024**

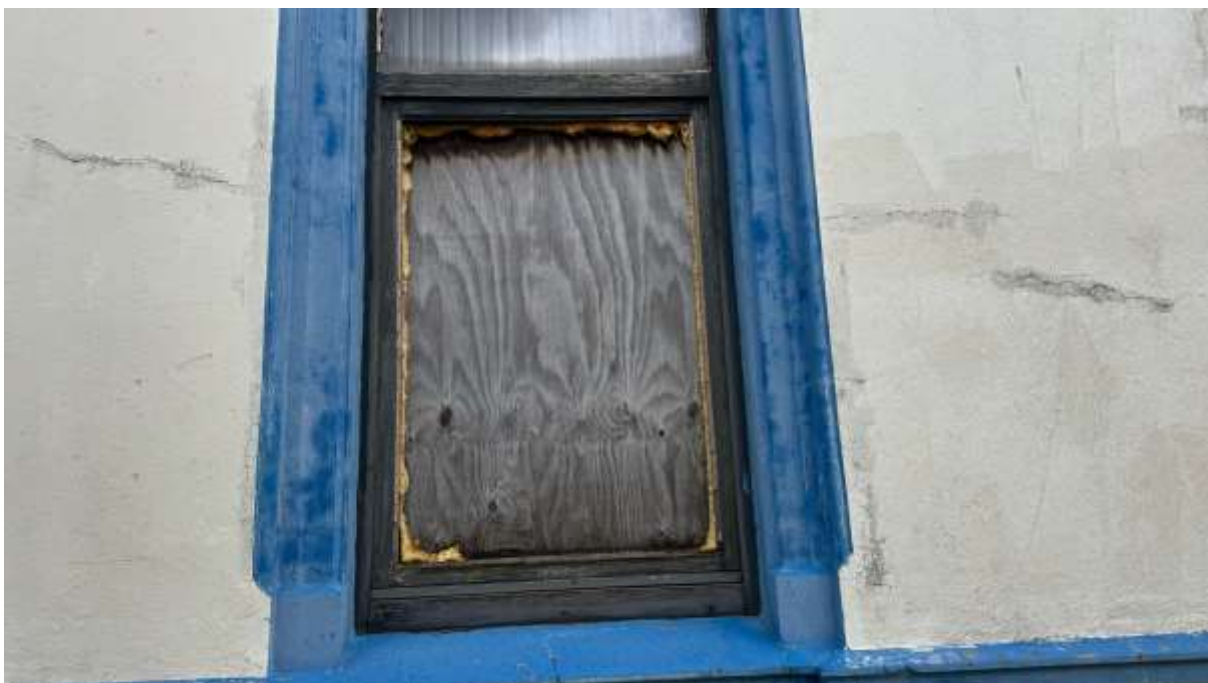
**Abb. 3: Mit einer Holzplatte und Bauschaum abgedichtete Fensteröffnung des ehemaligen Hafenmeisterhauses, Aufnahme: 01.07.2024**

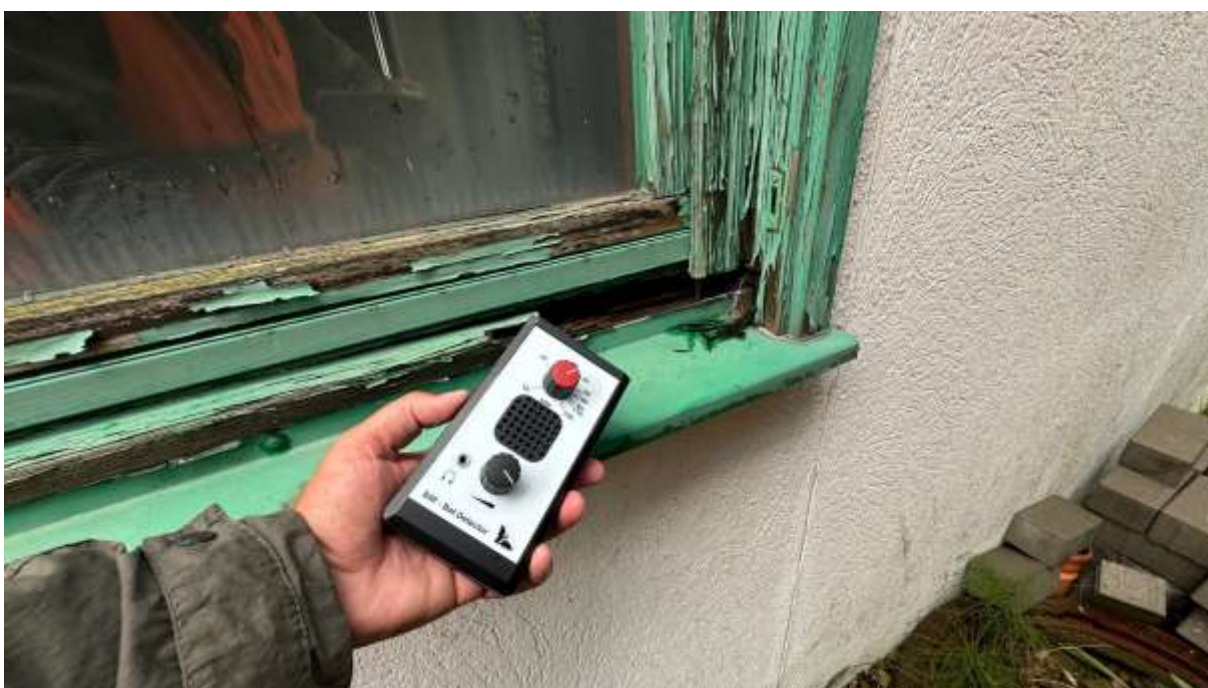
**Abb. 4: Untersuchung eines morschen Fensterrahmens an den ehem. Gebäuden der Verwaltung mit dem Fledermaus-Detektor, Aufnahme: 01.07.2024**

**Begutachtung:** Es waren keine Risse in der Außenmauer, in die sich Fledermäuse begeben könnten, feststellbar. Fenster und Fensterrahmen waren dicht, auch wenn ein Fensterrahmen an der Ostwand des Gebäudes bereits morsch war, aber keinen Durchlass bot (Abb. 4). Eine Untersuchung eines Spaltes zwischen zwei Dachbalken an den ehem. Gebäuden der Verwaltung mit dem Fledermaus-Detektor ergab keinen Fledermausbefund und keinen Vogelbefund (Abb. 5).

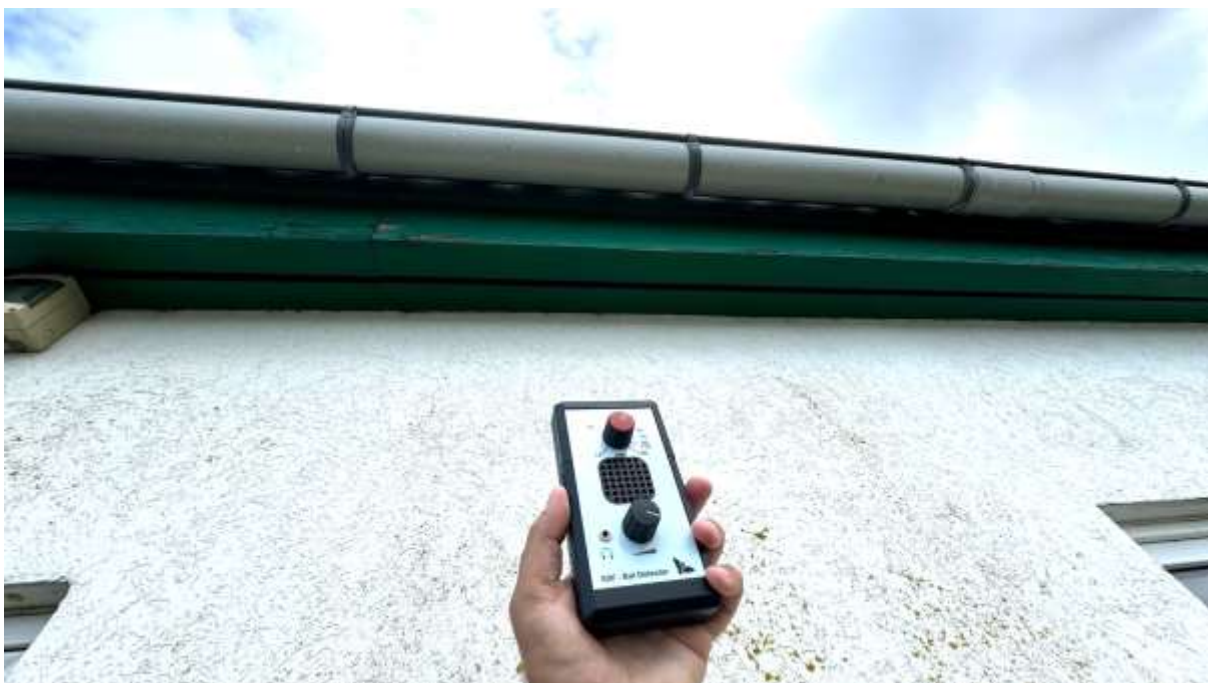
**Abb. 5: Untersuchung eines Spaltes zwischen zwei Dachbalken an den ehem. Gebäuden der Verwaltung mit dem Fledermaus-Detektor, Aufnahme: 01.07.2024**

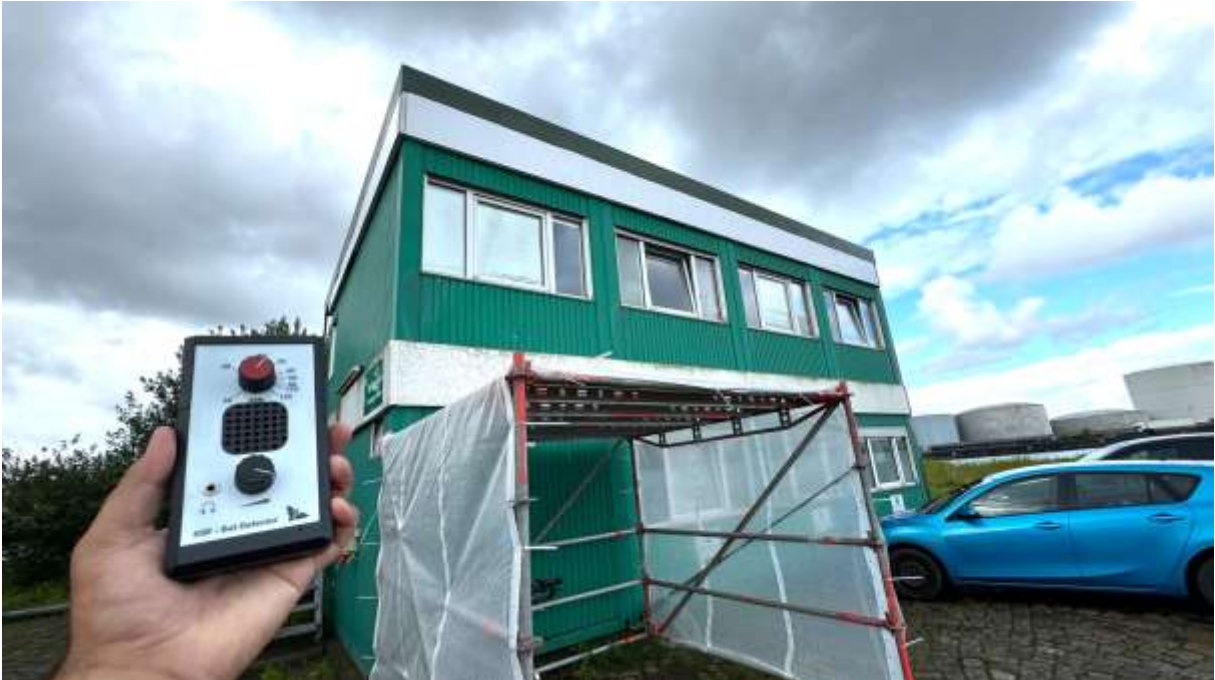
**Begutachtung:** Der Bürocontainer hat keine Eignung als Fledermausquartier, da eine Temperierbarkeit aufgrund der Dünnwandigkeit der Trapezbleche nicht gegeben ist (Abb. 7). Etwaige Hohlräume an der Außenfassade an den Schnittstellen zwischen Wand- und Dachblechen bieten aufgrund der glatten Blechoberfläche wenig Halt als Fledermausquartier und sind wetterexponiert, d. h. es ist zugig und kann hineinregnen. Fledermäuse würden dort auskühlen (Abb. 8). Kein Fledermausquartierbefund und kein Vogelnebstbefund.

**Abb. 6: Untersuchung des Bürocontainers mit dem Fledermaus-Detektor, Aufnahme: 01.07.2024**

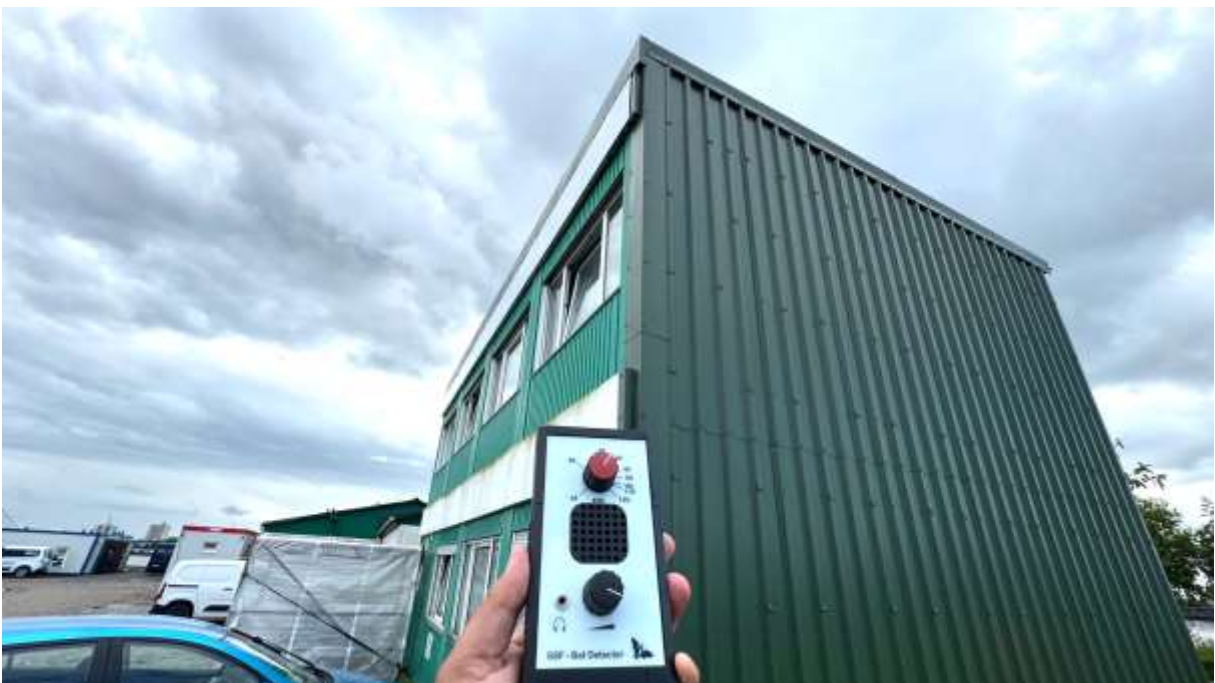
**Abb. 7: Der Bürocontainer hat keine Eignung als Fledermausquartier, da eine Temperierbarkeit aufgrund der Dünnwandigkeit der Trapezbleche nicht gegeben ist, Aufnahme: 01.07.2024**

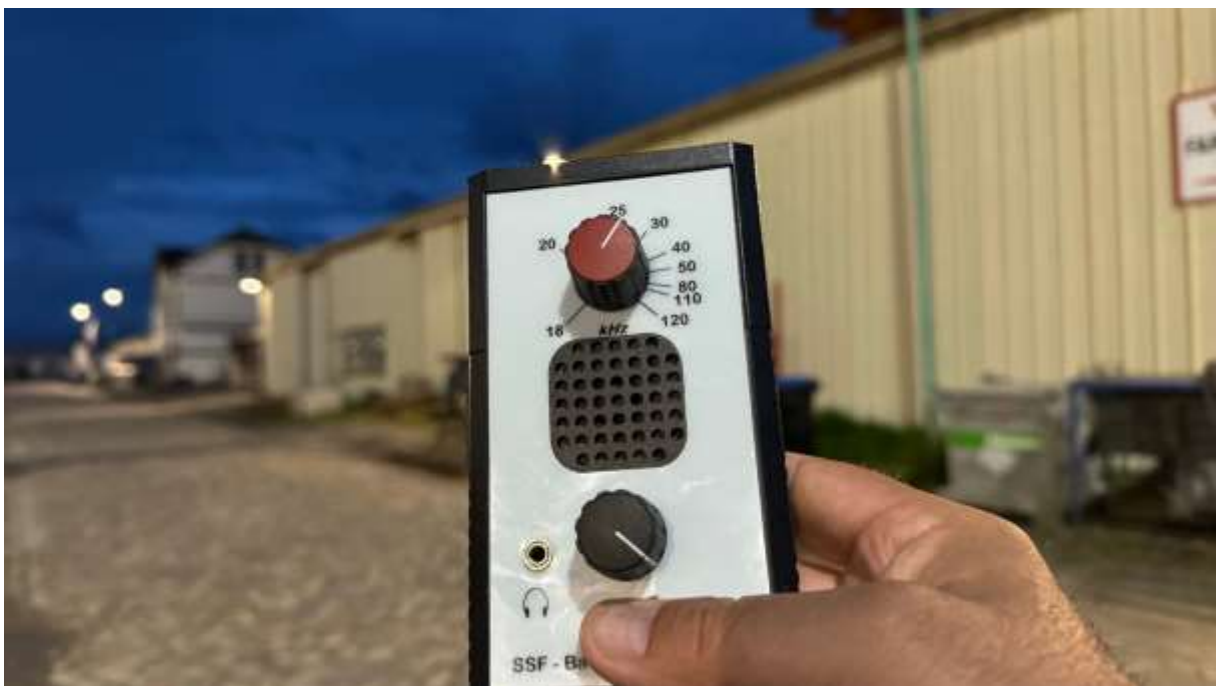
**Begutachtung:** Lagerhalle und Satteldachhalle haben keine Eignung als Fledermausquartiere, da eine Temperierbarkeit der Stahlfachwerkkonstruktionen mit Trapezblechen nicht gegeben ist (Abb. 8). Etwaige Hohlräume an der Außenfassade an den Schnittstellen zwischen Wandblechen und Dach bieten aufgrund der glatten Blechoberfläche wenig Halt als Fledermausquartier und sind wetterexponiert, d. h. es ist zugig und kann hineinregnen. Fledermäuse würden dort auskühlen (Abb. 9).

Keine abendliche Fledermausaktivität und kein Fledermausquartierbefund. Kein Vogelnebstbefund.

Abb. 8: Abendliche Untersuchung auf Fledermausaktivität im Bereich der Lagerhalle mit dem Fledermaus-Detektor, Aufnahme: 01.07.2024

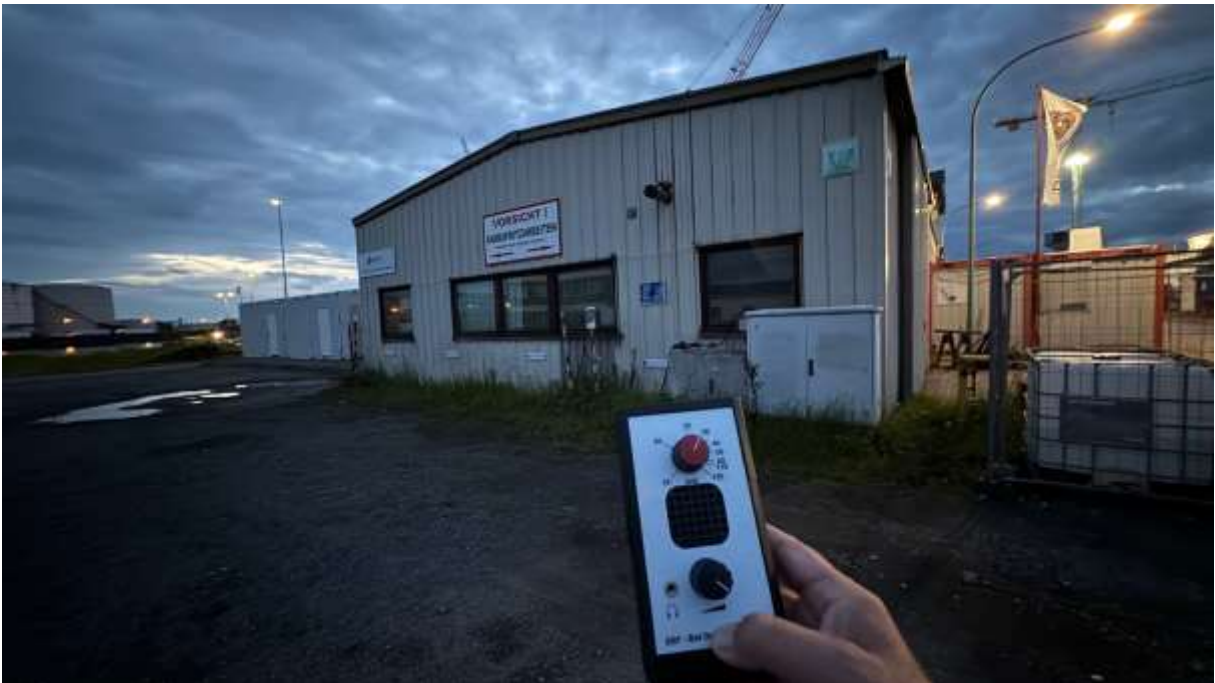
Abb. 9: Abendliche Untersuchung auf Fledermausaktivität im Bereich der Satteldachhalle mit dem Fledermaus-Detektor, Aufnahme: 01.07.2024

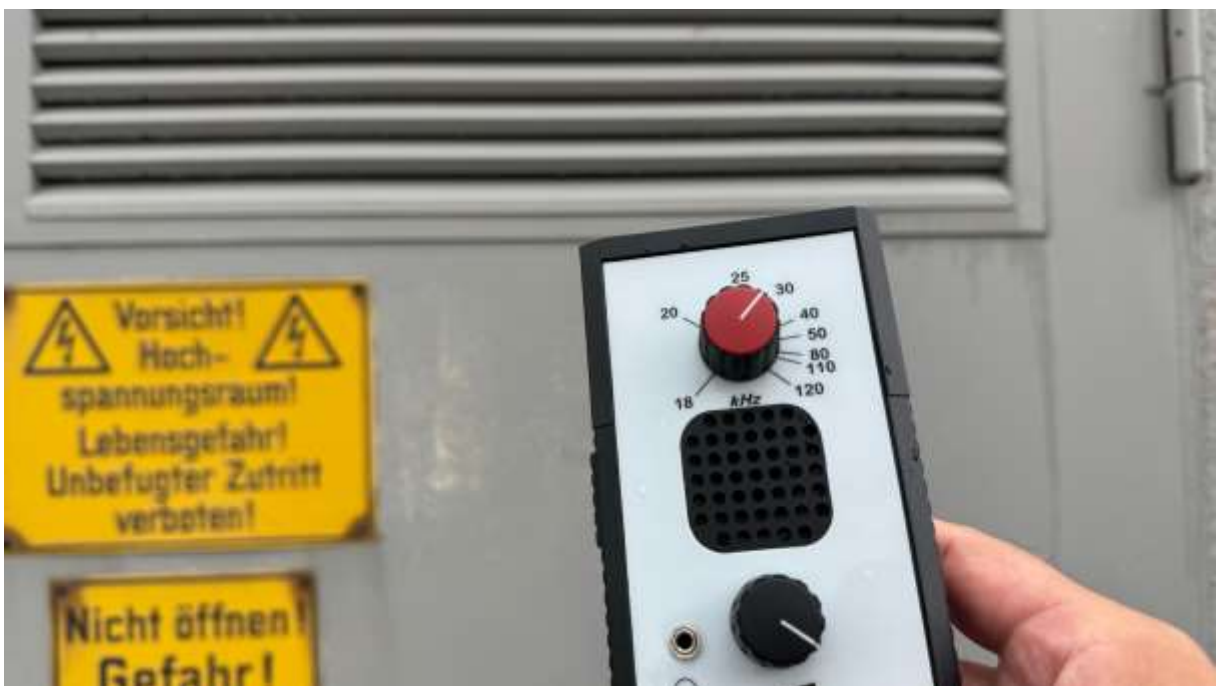
**Begutachtung:** Die Belüftungsschlitze der Trafostationen sind zu schmal, als dass sich dort Fledermäuse hinein und hinaus bewegen könnten (Abb. 10 und Abb. 11). Daher haben die beiden Trafostationen kein Quartierpotenzial für Fledermäuse. Es wurde dort auch kein Vogelnest festgestellt.

Abb. 10: Untersuchung einer Trafostation mit dem Fledermaus-Detektor, Aufnahme: 01.07.2024

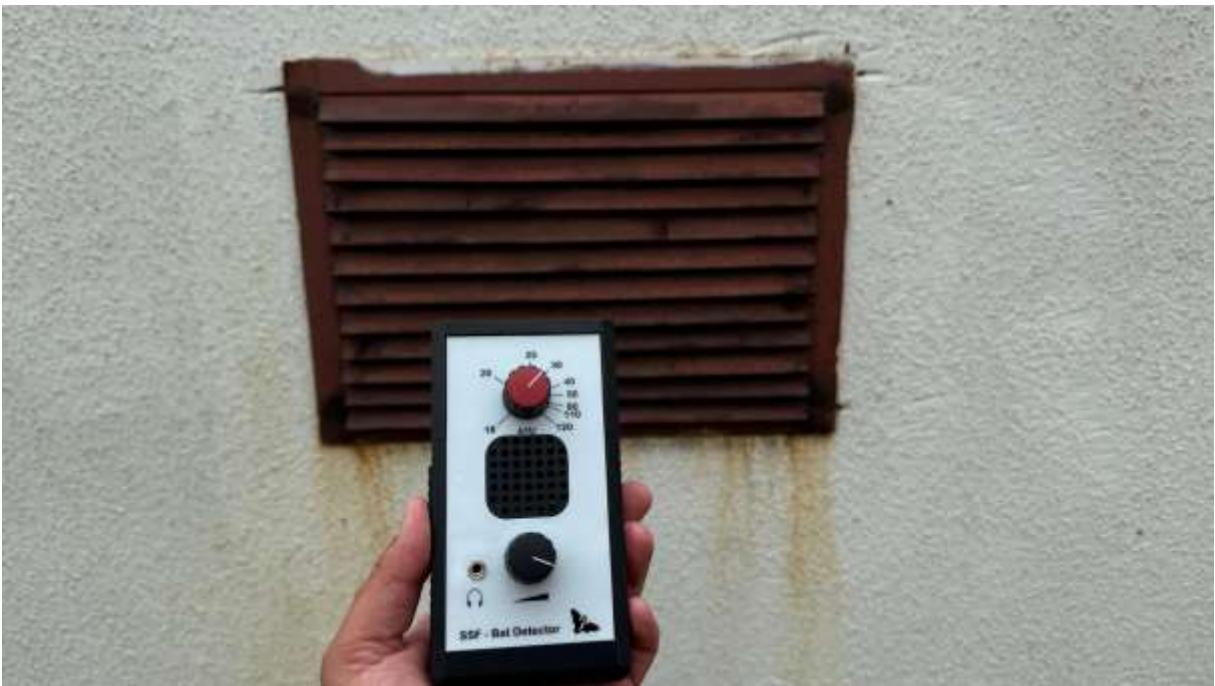
**Abb. 11: Untersuchung der Lüftungsschlitze einer Trafostation mit dem Fledermaus-Detektor, Aufnahme: 01.07.2024**

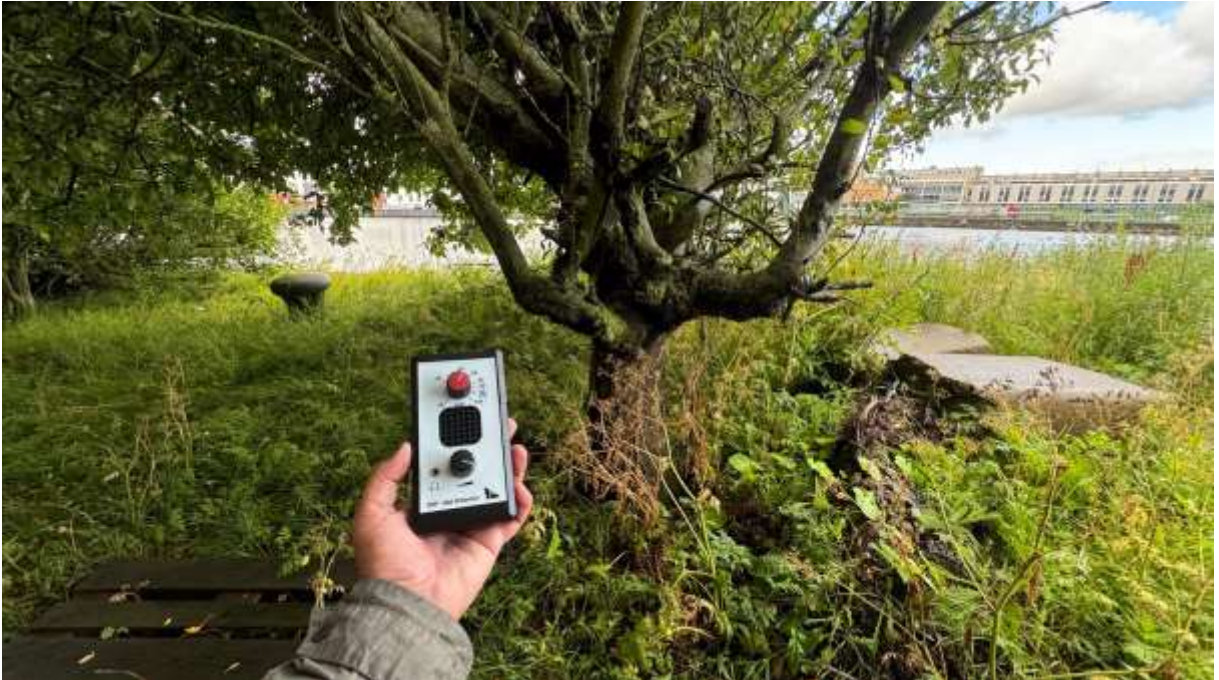
**Begutachtung:** Der Baumbestand im Plangebiet weist einen Brusthöhendurchmesser von 20 cm bis 60 cm auf. Eine visuelle Analyse des Baumbestandes erbrachte keine Höhlenbefunde in den Stammbereichen und Gabelungen der Gehölze. Auch eine akustische Detektor-Überprüfung älterer Bäume, die flache Astlöcher und Bruchstellen aufweisen, erbrachte keine Nachweise auf Fledermausquartiere (Abb. 13 und Abb. 14). Es wurden auch keine Vogelnester oder Bruthöhlen in den Gehölzen des Plangebietes festgestellt.

Abb. 12: Untersuchung eines Baumes mit dem Fledermaus-Detektor, Aufnahme: 01.07.2024

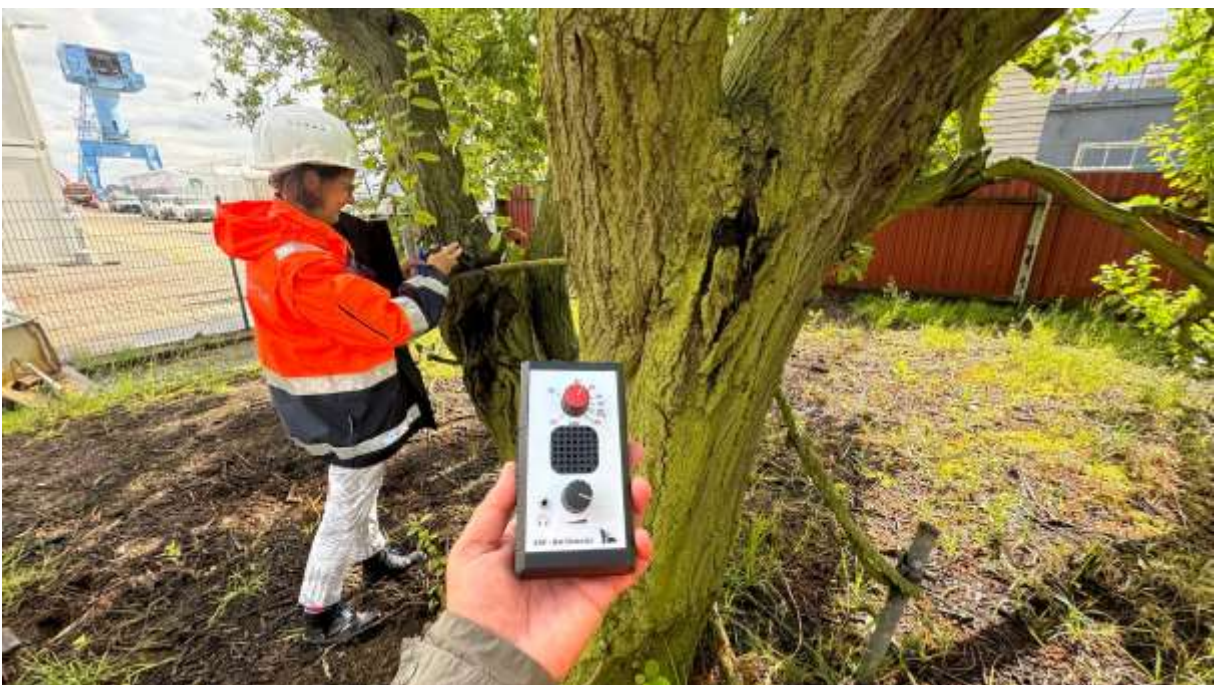
Abb. 13: Untersuchung eines Baumes mit dem Fledermaus-Detektor, Aufnahme: 01.07.2024

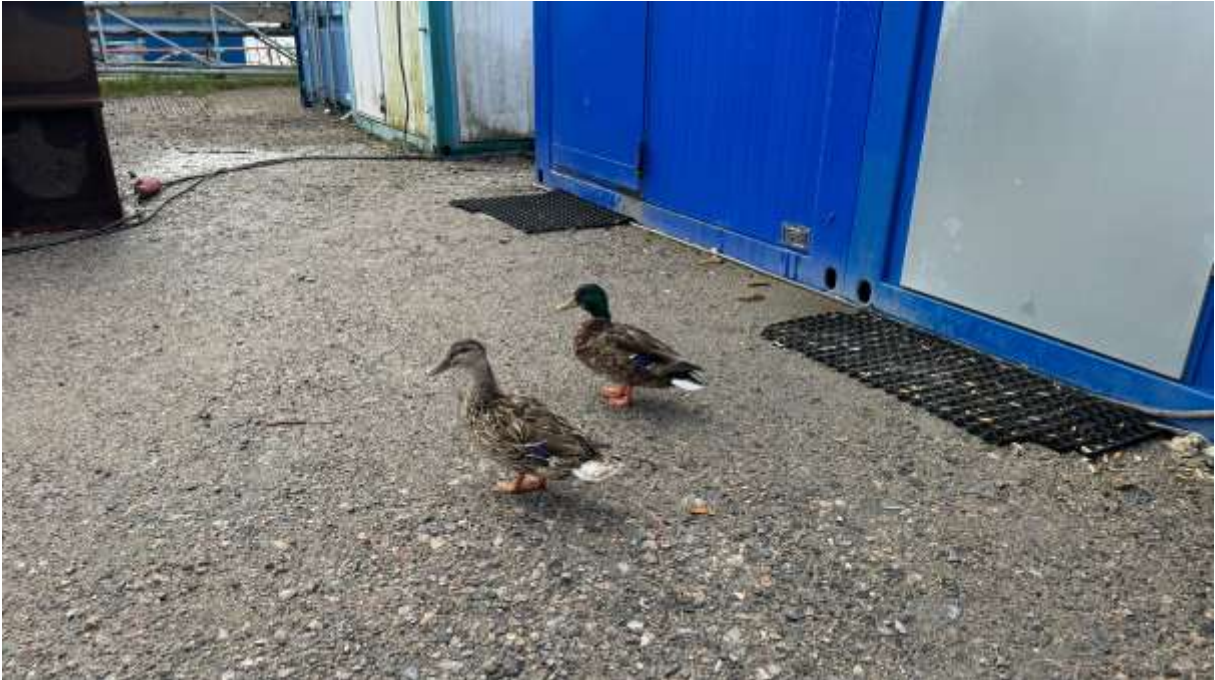
**Abb. 14:** Rastendes Stockentenpaar auf dem Boden vor einem Baucontainer im Plangebiet.  
Aufnahme: 01.07.2024.

**Begutachtung:** Auf dem Boden vor einem Baucontainer wurde ein rastendes Stockentenpaar festgestellt (Abb. 14). Der Rastplatz auf dem Boden vor einem Baucontainer ist für das Stockentenpaar kein essentielles Rastgebiet, sondern nur eines unter vielen, die von dieser Art im Bereich des Hafens genutzt werden.
