**Hessen Mobil**  
Straßen- und Verkehrsmanagement

Unterlage Nr. HEU-3.2  
Blatt Nr. 1/1  
Hessen ID: 20849

**A 45: Ersatzneubau der Talbrücke Heubach**

**Plan 4: Gesamtbewertung und Raumwiderstand**

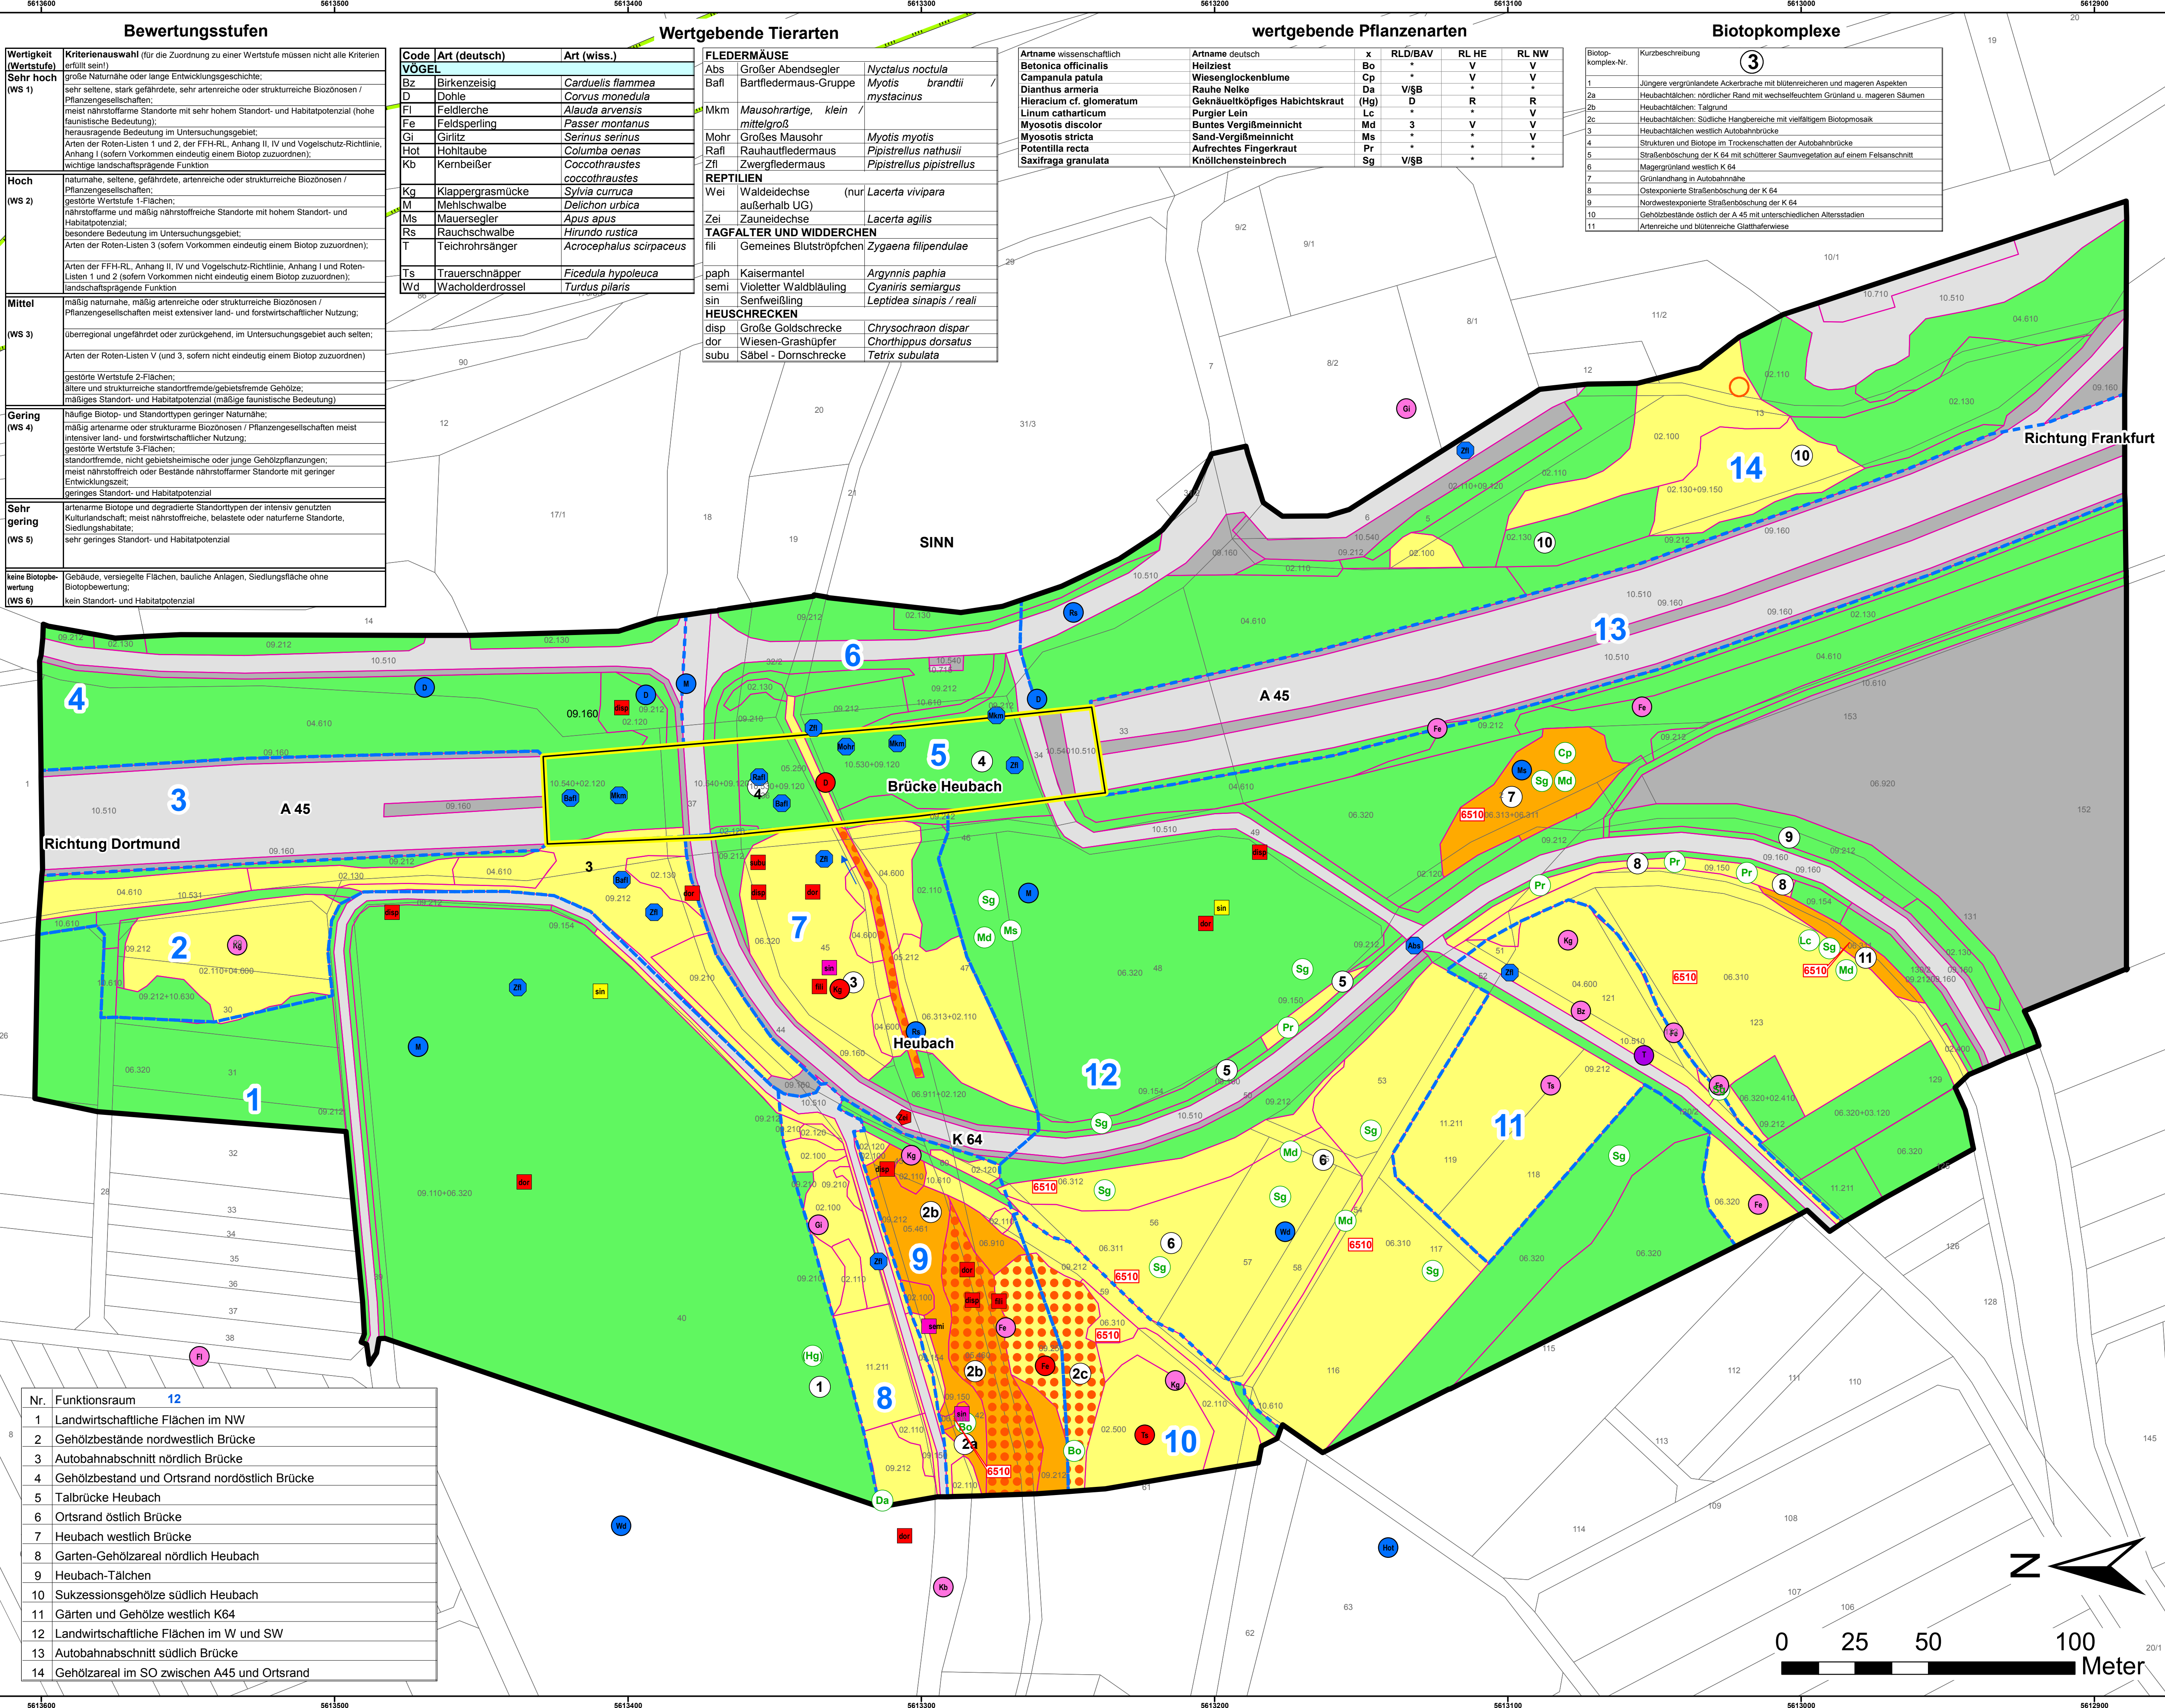
**Gesamt-Bewertung**

Wertigkeit und Raumwiderstand

- 1 sehr hoch (nicht im UG)
- 2 hoch
- 2 mittel - hoch (Brücke)
- 3 mittel
- 4 gering
- 5 sehr gering
- 6 keine Bewertung/Straßen
