A 66 Frankfurt am Main – Hanau, Teilabschnitt Tunnel Riederwald

Unterlage 21a
faunistische Kartierungen
- Erfassung von Baumhöhlen, Horstbäumen und Reptilien -

Neubau der BAB 66 (Frankfurt a.M.-Hanau)
Teilabschnitt Tunnel Riederwald

Erfassung von Baumhöhlen, Horstbäumen und Reptilien,
Biotoptypenkartierung

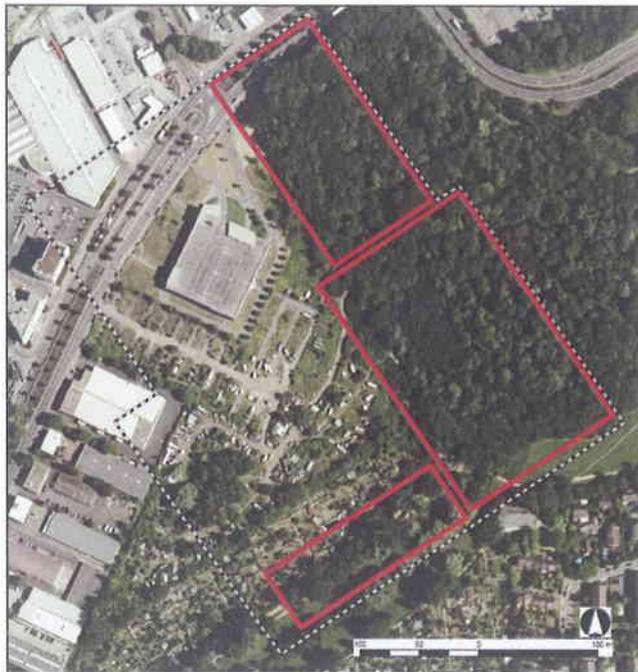
Abbildung 1: Abgrenzung der geeigneten Bereiche für die Erfassung von Höhlen- und Horstbäumen

Die Bestandsaufnahme der Baumhöhlen konzentrierte sich auf die Bereiche des Untersuchungsgebietes, die eine hohe Eignung (Altbaumbestände, stehendes Totholz) insbesondere für im Raum vorkommende streng geschützte Fledermausarten aufweisen (Abbildung 1). In diesem Zusammenhang wurden auch Strukturen aufgenommen, die eine Lebensraumfunktion für Vögel und totholzbewohnende Käfer besitzen. Damit konzentrierte sich die Untersuchung vor allem auf das Waldgebiet (Fechenheimer Wald) im Nordosten des Untersuchungsraums. Einige Baumhöhlen wurden auch im Teufelsbruch erfasst.

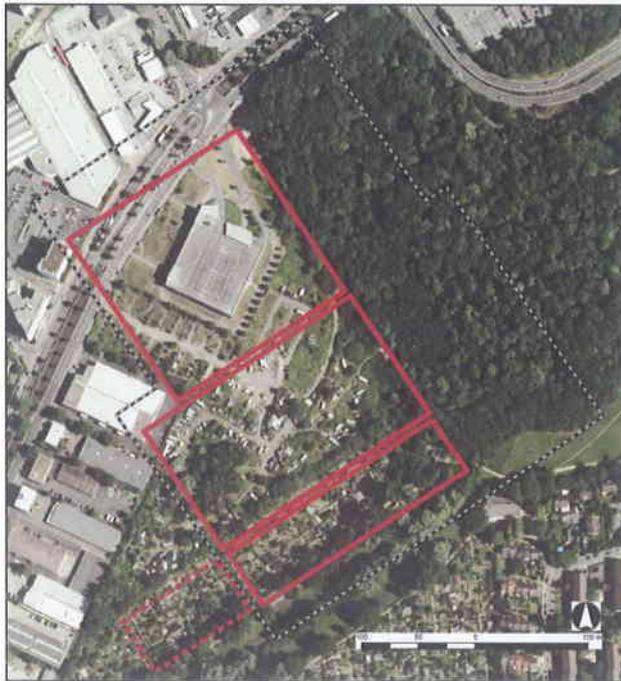
Abbildung 2: Abgrenzung der geeigneten Bereiche für die Erfassung von Zauneidechsen

Vor der Reptilienerfassung erfolgte zuerst eine Auswahl von Bereichen, die geeignete Lebensraumstrukturen für Zauneidechsen aufweisen. Insgesamt wurden drei aneinander angrenzende Flächen festgelegt, die in Abbildung 2 (rote Umrandung) abgebildet sind.

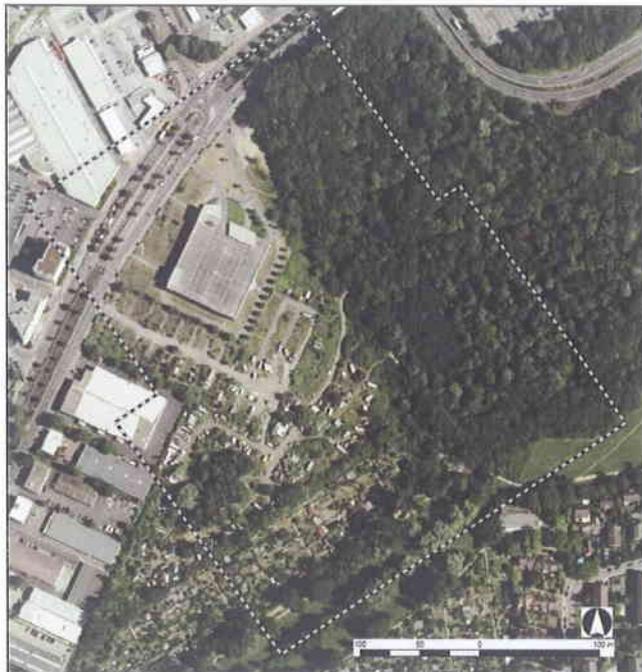
Abbildung 7: Untersuchungsraum zur Aufnahme der Biotoptypen
