**Neue Anlage 12.4.2b****Nur zur Information****MESSBERICHT - ERSCHÜTTERUNG****BAUVORHABEN:**

S-Bahn Rhein-Main, S6 2. Baustufe  
Bad Vilbel – Friedberg  
Strecke 3900 Kassel Hbf. – Frankfurt (Main) Hbf.  
km 165,9+00 bis km 183,0+95

Messtechnische Erhebung der Erschütterungsemissionen in den  
gemäß dem Messkonzept 20088003-VVE-6 ausgewählten Gebäu-  
den

20088003-VME-4

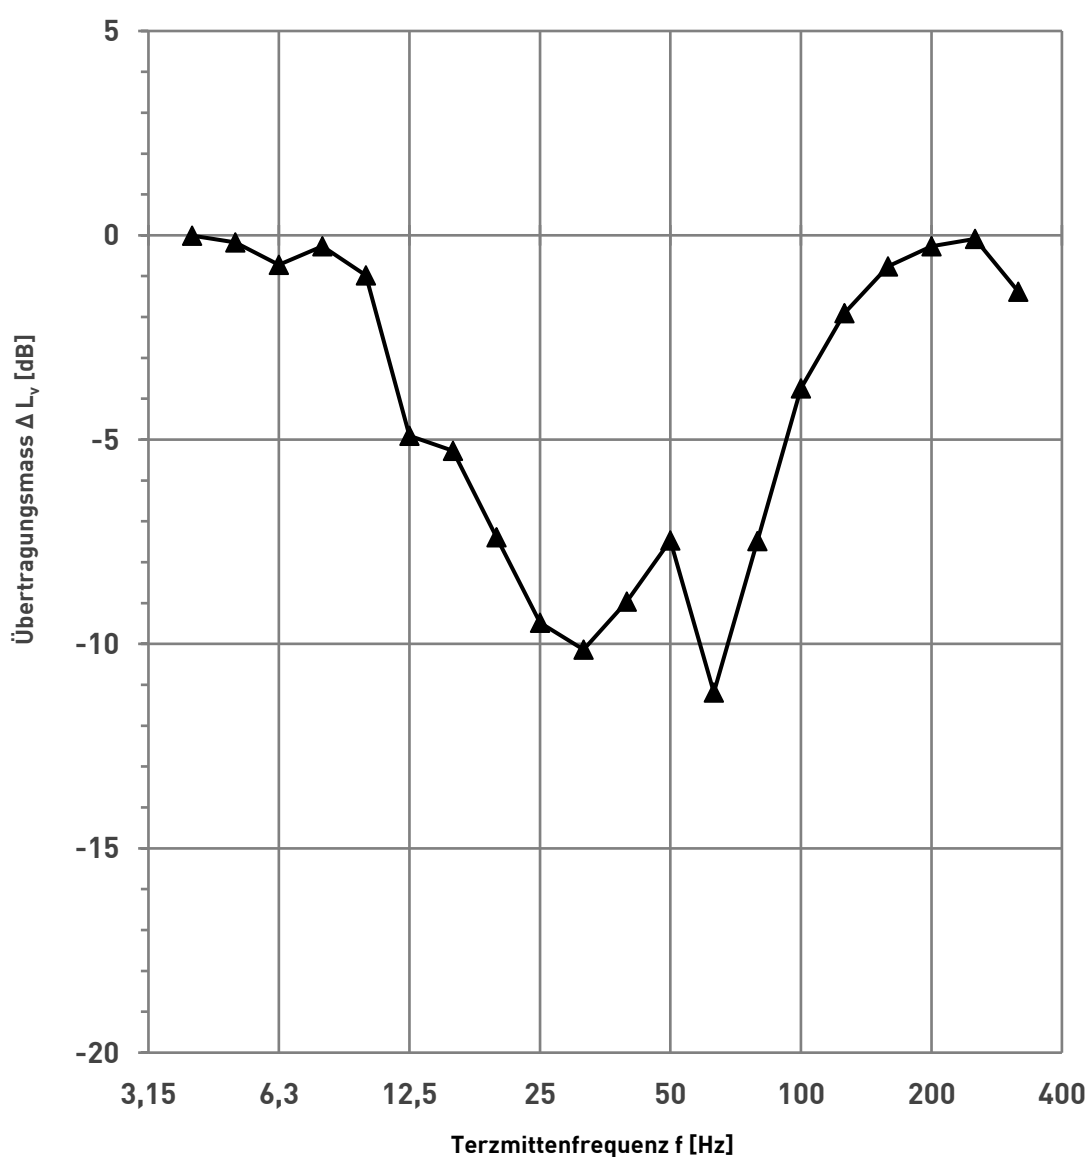
T2 [dB]	f [Hz]
0,0	4
-0,2	5
-0,7	6,3
-0,3	8
-1,0	10
-4,9	12,5
-5,3	16
-7,4	20
-9,5	25
-10,1	31,5
-9,0	40
-7,5	50
-11,2	63
-7,5	80
-3,7	100
-1,9	125
-0,8	160
-0,3	200
-0,1	250
-1,4	315

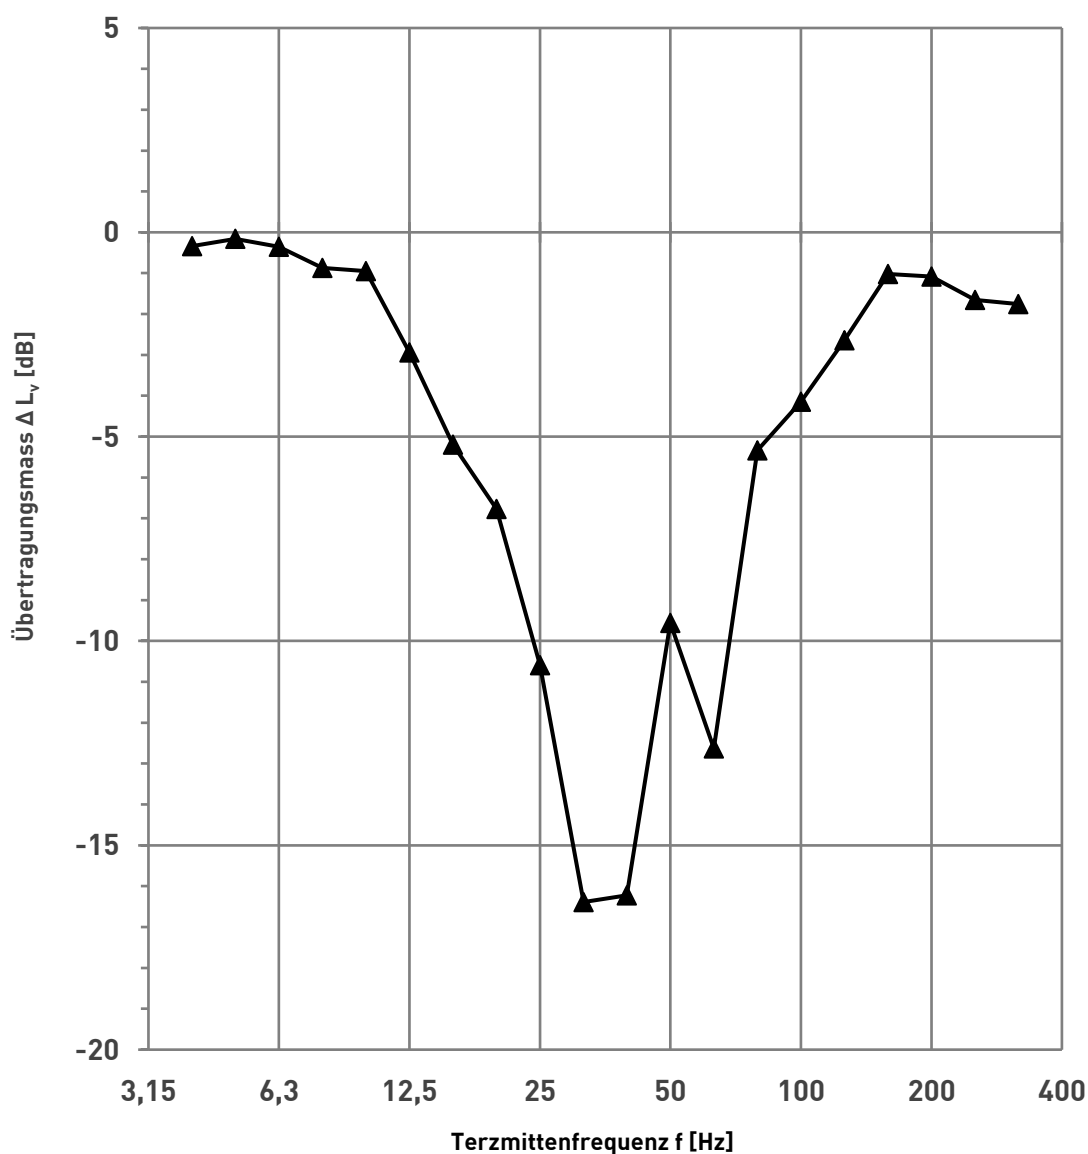
T2 [dB]	f [Hz]
-0,3	4
-0,2	5
-0,4	6,3
-0,9	8
-1,0	10
-2,9	12,5
-5,2	16
-6,8	20
-10,6	25
-16,4	31,5
-16,2	40
-9,6	50
-12,6	63
-5,3	80
-4,1	100
-2,6	125
-1,0	160
-1,1	200
-1,7	250
-1,8	315

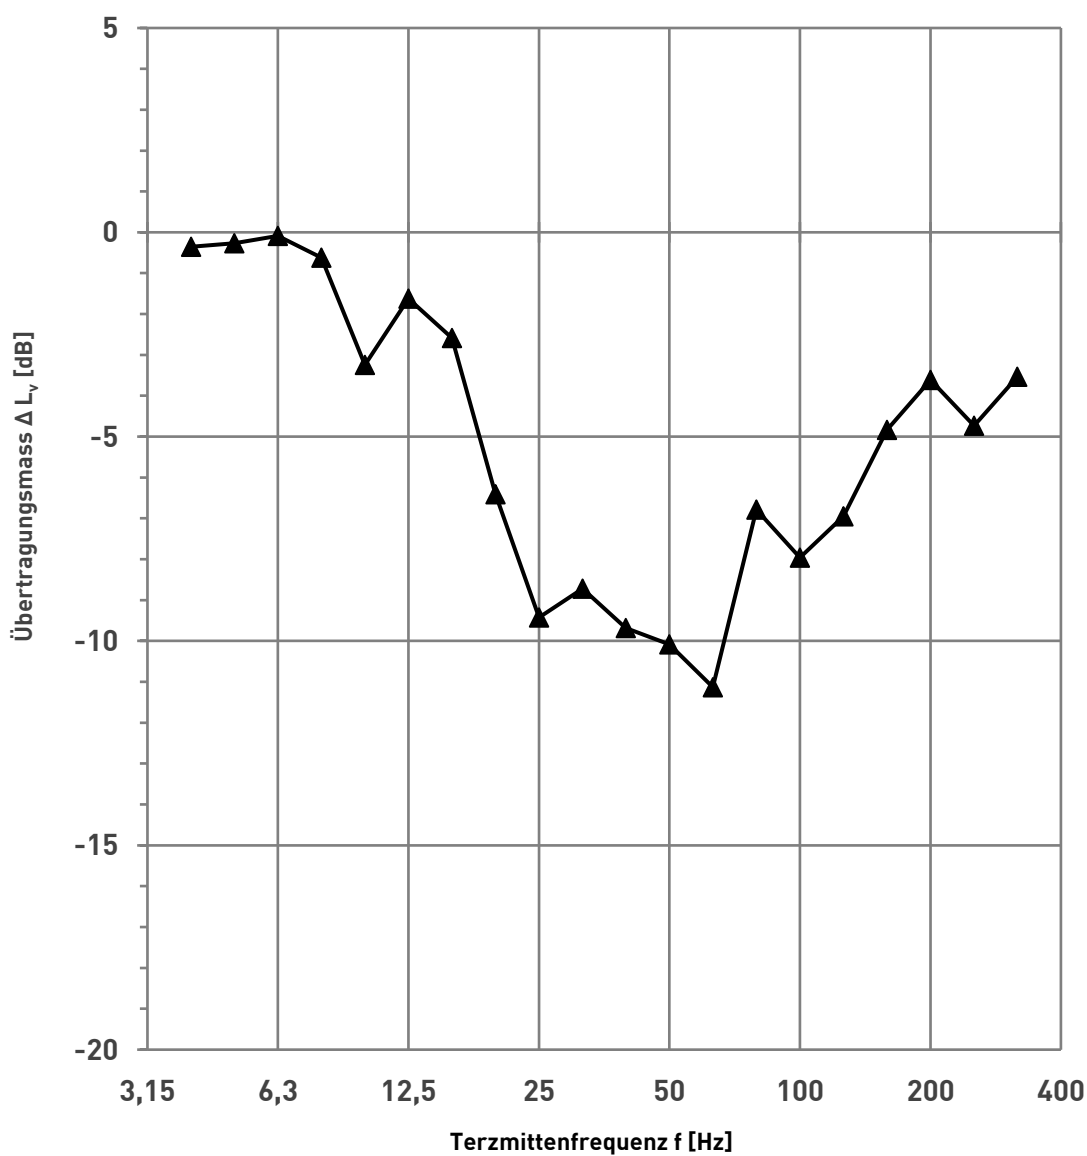
**Messpunkt:** MP 4  
**Objekt:** Bruchenbrücker Weg 12  
 61206 Nieder-Wöllstadt

T2 [dB]	f [Hz]
-0,4	4
-0,3	5
-0,1	6,3
-0,6	8
-3,2	10
-1,6	12,5
-2,6	16
-6,4	20
-9,4	25
-8,7	31,5
-9,7	40
-10,1	50
-11,1	63
-6,8	80
-8,0	100
-6,9	125
-4,8	160
-3,6	200
-4,7	250
-3,5	315

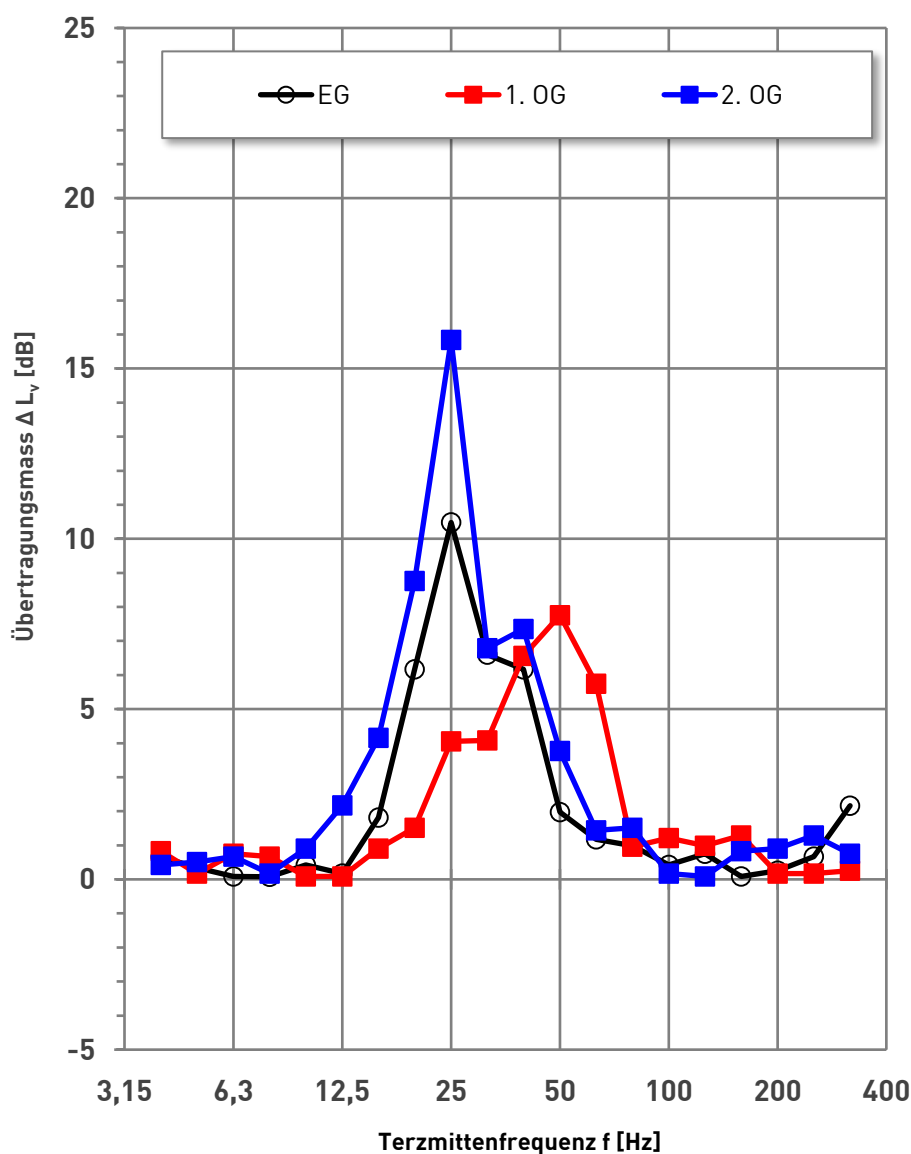
EG [dB]	1. OG [dB]	2. OG [dB]	f [Hz]
0,7	0,8	0,4	4
0,3	0,2	0,5	5
0,1	0,7	0,7	6,3
0,1	0,7	0,2	8
0,4	0,1	0,9	10
0,2	0,1	2,2	12,5
1,8	0,9	4,2	16
6,2	1,5	8,8	20
10,5	4,1	15,8	25
6,6	4,1	6,8	31,5
6,2	6,6	7,4	40
2,0	7,8	3,8	50
1,2	5,7	1,4	63
1,0	1,0	1,5	80
0,4	1,2	0,2	100
0,7	1,0	0,1	125
0,1	1,3	0,8	160
0,3	0,2	0,9	200
0,7	0,2	1,3	250
2,2	0,3	0,7	315

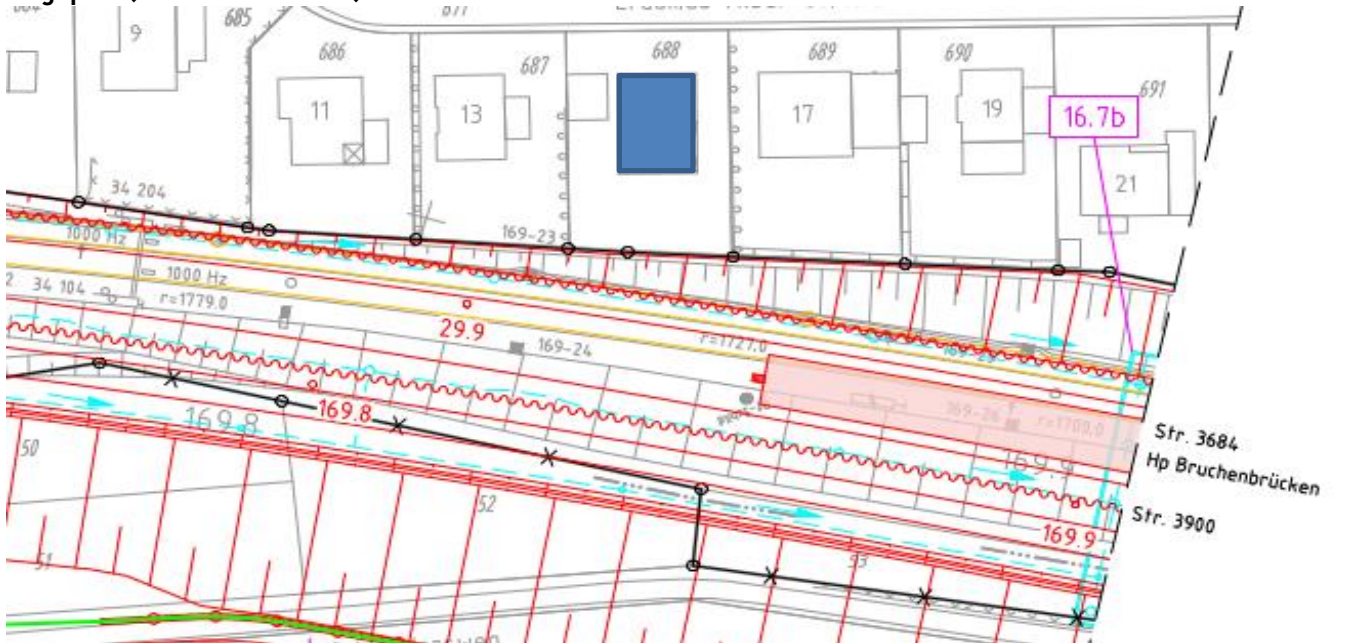
#### Lageplan (nicht maßstäblich)

Anzahl der Geschosse ohne Keller: 2  
 Anzahl der Kellergeschosse: 1  
 Baujahr: 1970  
 Art der Baukonstruktion: Massivbau mit Betonbalken  
 Abstand zum nächstgelegenen Gleis (Bestand): 20 m

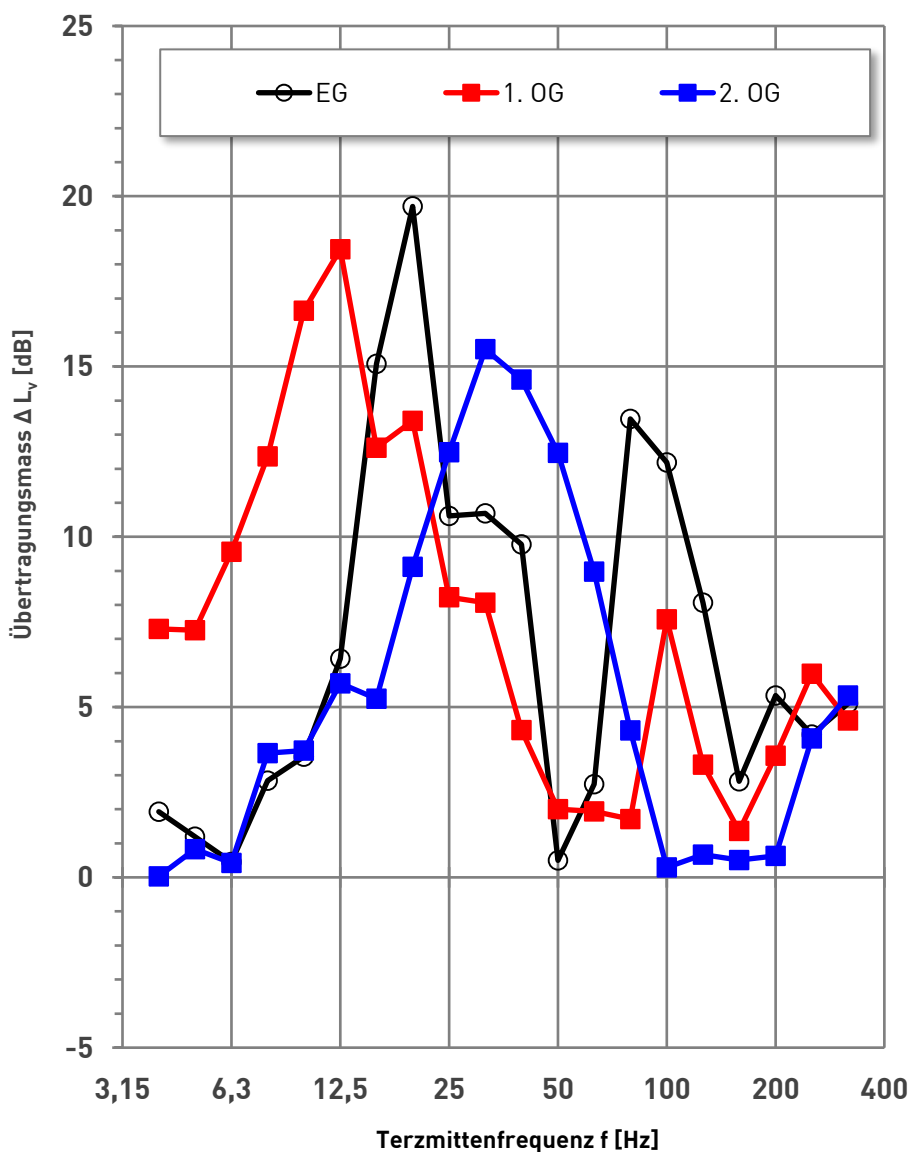
EG [dB]	1. OG [dB]	2. OG [dB]	f [Hz]
1,9	7,3	0,0	4
1,2	7,3	0,8	5
0,4	9,6	0,4	6,3
2,8	12,4	3,6	8
3,5	16,6	3,7	10
6,4	18,4	5,7	12,5
15,1	12,6	5,3	16
19,7	13,4	9,1	20
10,6	8,2	12,5	25
10,7	8,1	15,5	31,5
9,8	4,3	14,6	40
0,5	2,0	12,5	50
2,7	1,9	9,0	63
13,5	1,7	4,3	80
12,2	7,6	0,3	100
8,1	3,3	0,7	125
2,8	1,4	0,5	160
5,3	3,6	0,6	200
4,2	6,0	4,1	250
5,1	4,6	5,3	315

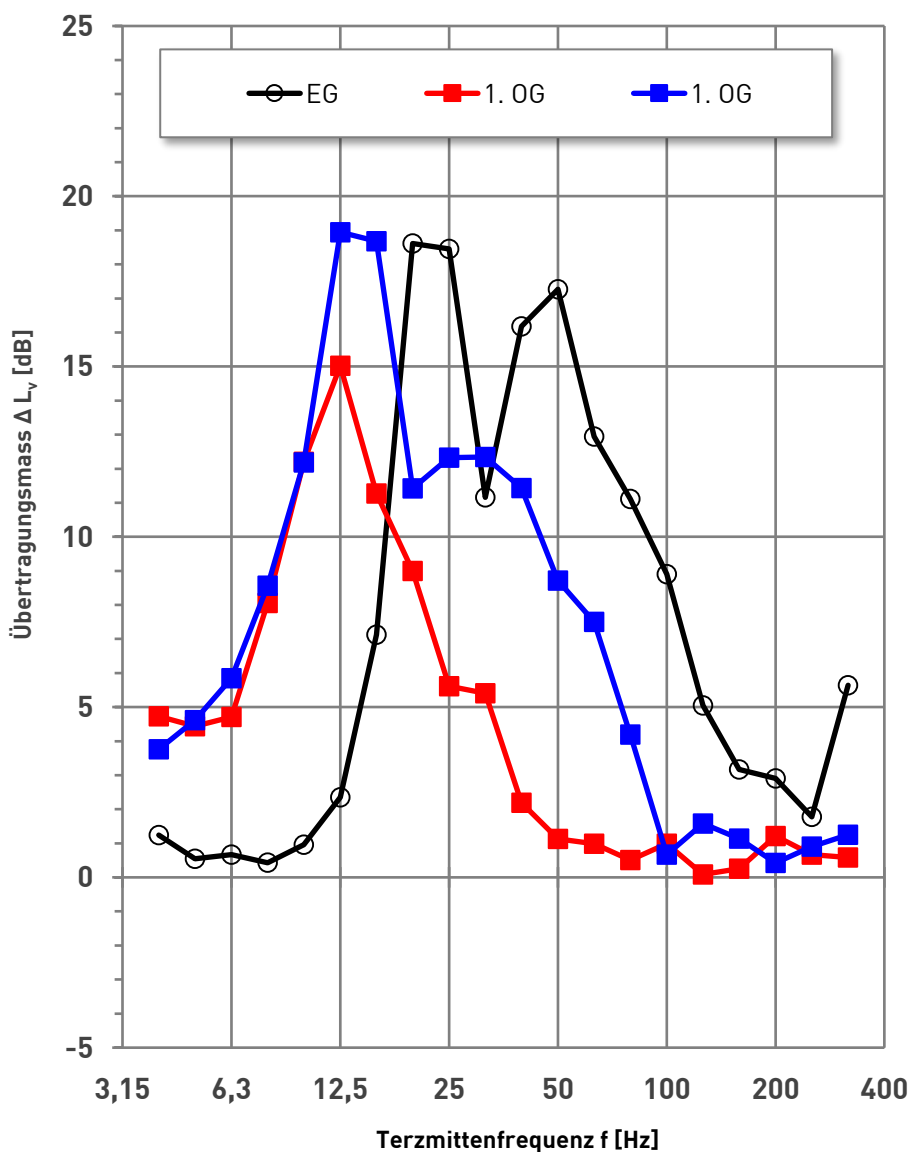
EG [dB]	1. OG [dB]	1. OG [dB]	f [Hz]
1,2	4,7	3,8	4
0,5	4,4	4,6	5
0,7	4,7	5,9	6,3
0,4	8,1	8,6	8
1,0	12,2	12,2	10
2,4	15,0	18,9	12,5
7,1	11,3	18,7	16
18,6	9,0	11,4	20
18,5	5,6	12,3	25
11,2	5,4	12,3	31,5
16,2	2,2	11,4	40
17,3	1,1	8,7	50
12,9	1,0	7,5	63
11,1	0,5	4,2	80
8,9	1,0	0,7	100
5,0	0,1	1,6	125
3,2	0,3	1,1	160
2,9	1,2	0,4	200
1,8	0,7	0,9	250
5,6	0,6	1,3	315

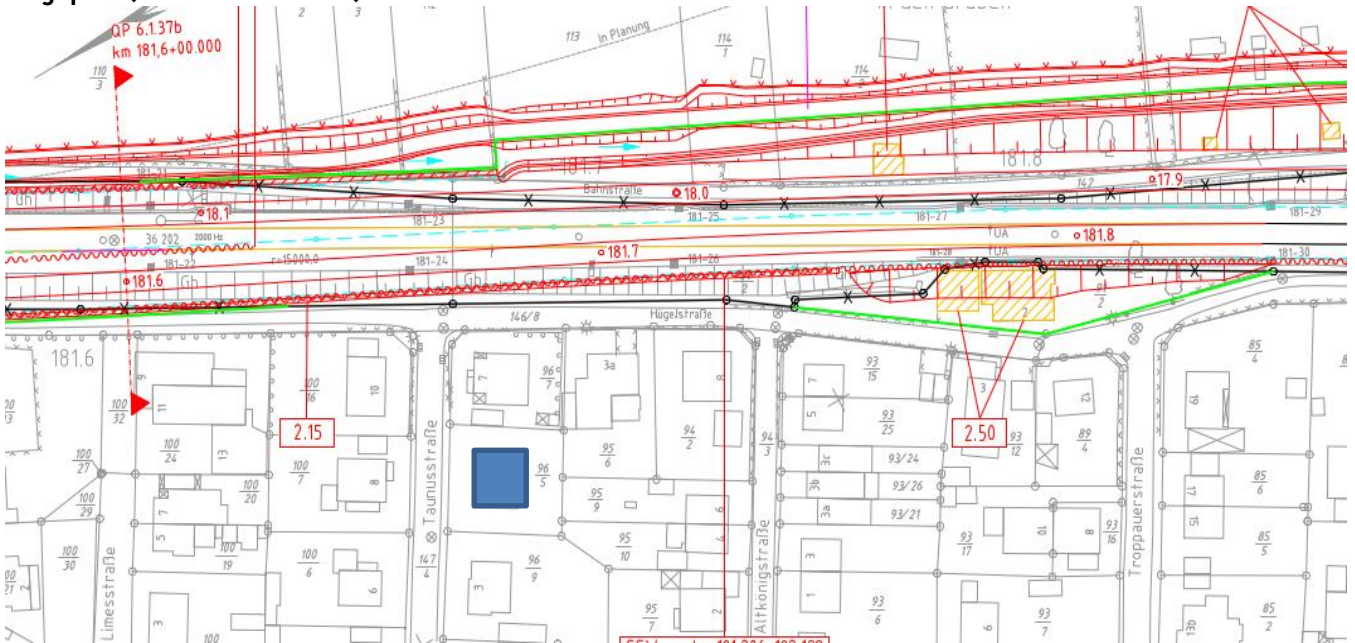
#### Lageplan (nicht maßstäblich)

Anzahl der Geschosse ohne Keller: 2  
 Anzahl der Kellergeschosse: 1  
 Baujahr: 1960  
 Art der Baukonstruktion: Massivbau mit Stahlbetondecken  
 Abstand zum nächstgelegenen Gleis (Bestand): 35,0 m

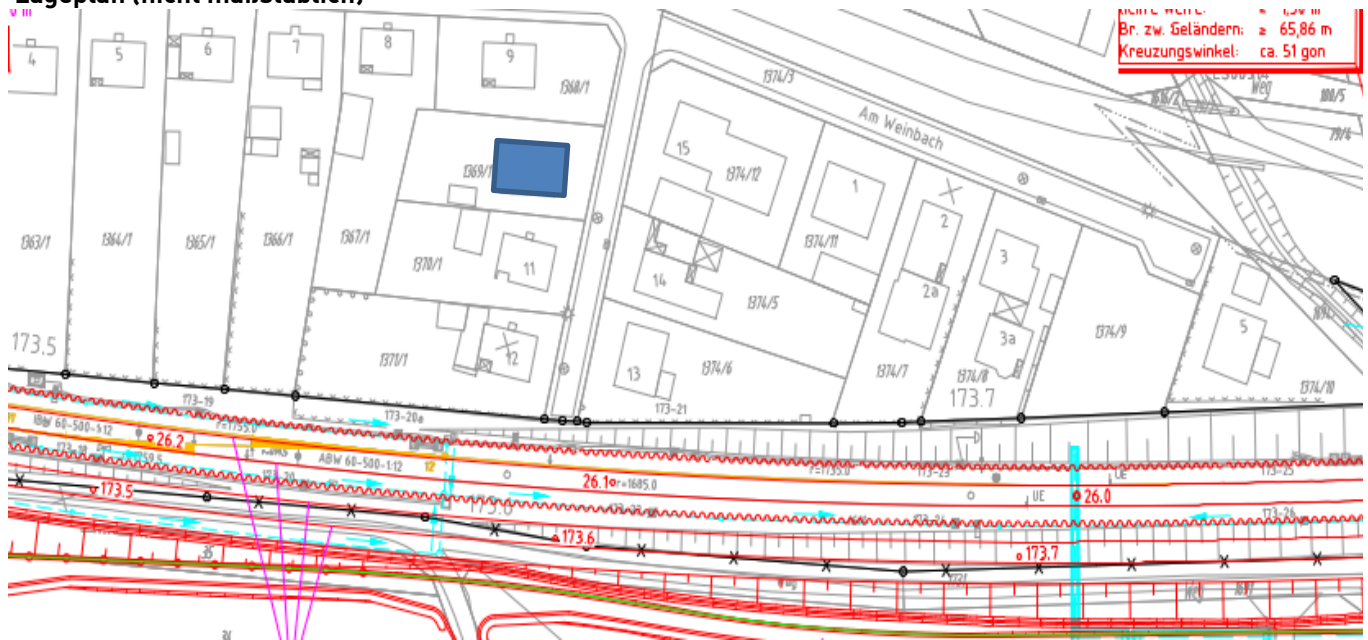
### Lageplan (nicht maßstäblich)

Anzahl der Geschosse ohne Keller:	2
Anzahl der Kellergeschosse:	1
Baujahr:	1954
Art der Baukonstruktion:	Massivbau mit Stahlbetondecken
Abstand zum nächstgelegenen Gleis (Bestand):	51,0 m
