## MESSBERICHT - ERSCHÜTTERUNG

| <b>BAUVORHABEN:</b> | S-Bahn Rhein-Main, S6 2. Baustufe<br>Bad Vilbel – Friedberg<br>Strecke 3900 Kassel Hbf. – Frankfurt (Main) Hbf.<br>km 165,9+00 bis km 183,0+95 |
| <b>UMFANG:</b> | Messtechnische Erhebung der Erschütterungsemissionen in den<br>gemäß dem Messkonzept 20088003-VVE-6 ausgewählten Gebäu-<br>den |
| <b>AKTENZEICHEN:</b> | 20088003-VME-3 |

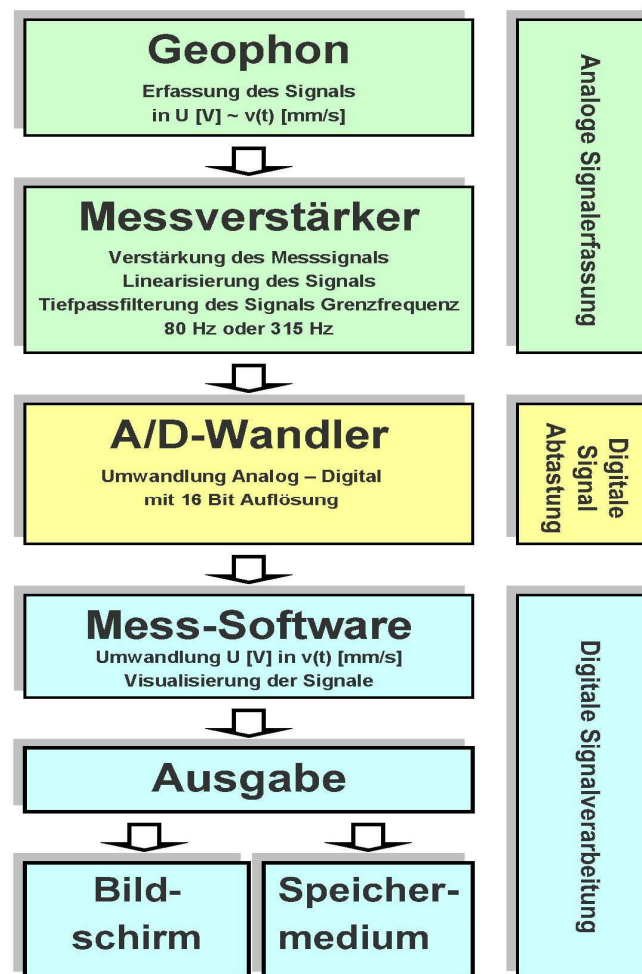
Abbildung 1: Prinzipskizze der Messanordnung

Die Durchführung der Erschütterungsmessungen erfolgte mit einer Messanlage, die den Anforderungen gemäß DIN 45669-1 /4/ entspricht. Die Komponenten der Messanlage sind in der Prinzipskizze (Abbildung 1) dargestellt.

Das Messsystem – bestehend aus Messsensoren und 12-kanaligem Messverstärker - wurde letztmalig im März 2017 mit einem kalibrierten Referenzaufnehmer im Rücken-an-Rücken-Verfahren für den relevanten Frequenzbereich messtechnisch rückführbar kalibriert. Vor der Durchführung der Messungen wurden die Messgeräte, durch kurze Stoßanregungen an den Sensoren, auf ihre Funktionsfähigkeit überprüft.

Somit bietet die Abtastung die Möglichkeit die Signale bis zu einer Frequenz von 500 Hz spektral auszuwerten. Die in der Messkette eingesetzten Komponenten sind in Tabelle 1 aufgeführt.

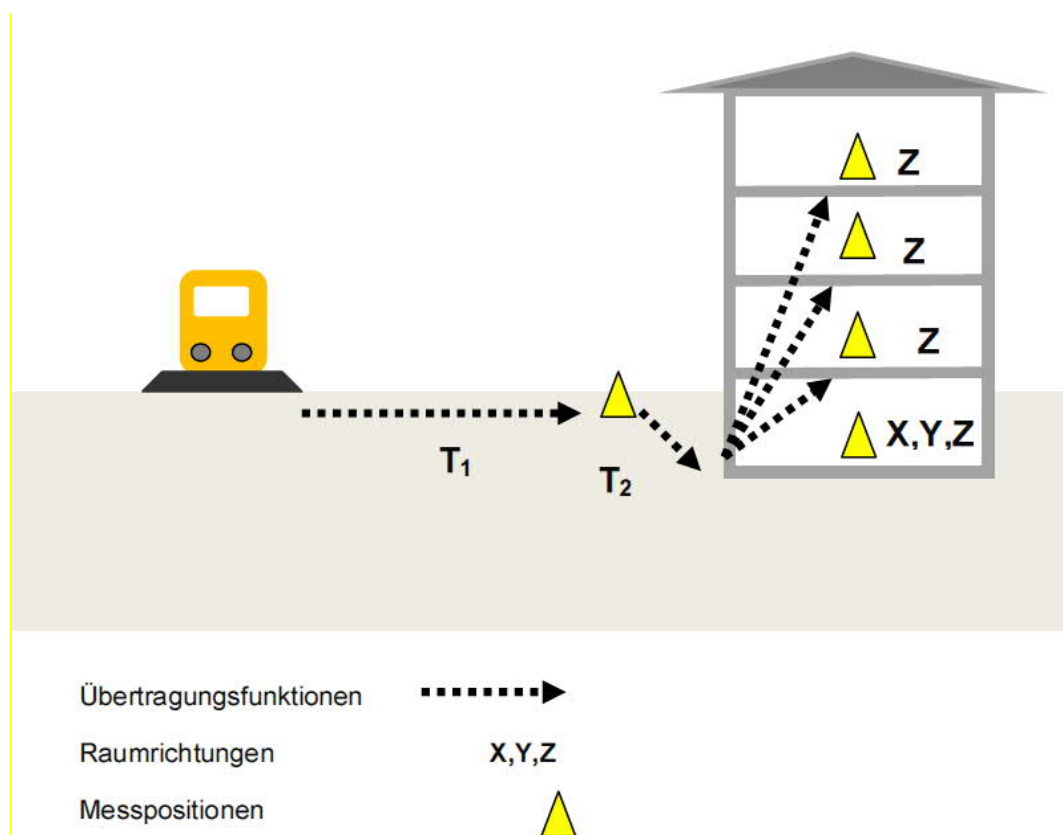
Abbildung 2: Übertragung von Erschütterungen

Des Weiteren wurde der Übertragungsweg vom Fundament auf die Geschossdecken messtechnisch ermittelt. Konkret wurden also die in Abbildung 2 schematisch skizzierten Übertragungsfunktionen  $T_3$  erhoben und analysiert. Dazu erfolgte zusätzlich die Installation der Schwingungsaufnehmer in Fußbodenmitte der einzelnen schutzwürdigen Räume. Nach Möglichkeit wurden in 3 Räumen in unterschiedlichen Geschosslagen die Schwingungsimmissionen in vertikaler Richtung erfasst.

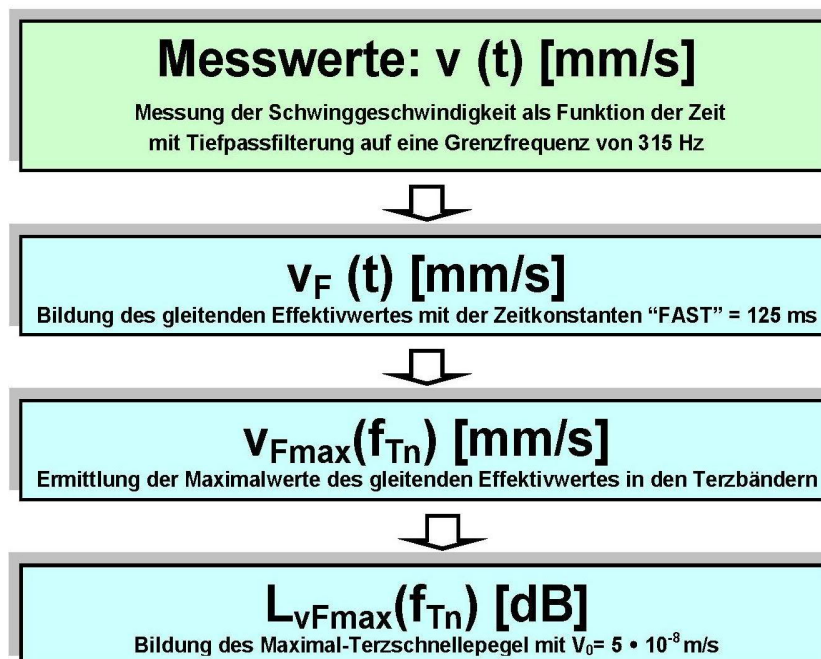
Abbildung 3: Auswertung im Frequenzbereich

Die Emissionsspektren werden anschließend einer statistischen Auswertung unterzogen, indem die einzelnen vergleichbaren Messsignale gemittelt werden. Die Mittelung erfolgt gleisweise. Der Bereich der Terzmittenfrequenzen erstreckt sich von 4 Hz bis 315 Hz. Die Vorgehensweise bei der Auswertung im Frequenzbereich ist in Abbildung 3 schematisch dargestellt.

Anschließend werden für den vorgenannten Frequenzbereich Verhältniswerte der einzelnen Messpositionen auf den Geschossdecken zu der am Gebäudefundament und vom Fundament zum Freifeldpunkt vor dem Gebäude gebildet. Hieraus erhält man die Transferfunktion  $T_3$  und die Transferfunktion  $T_2$ .

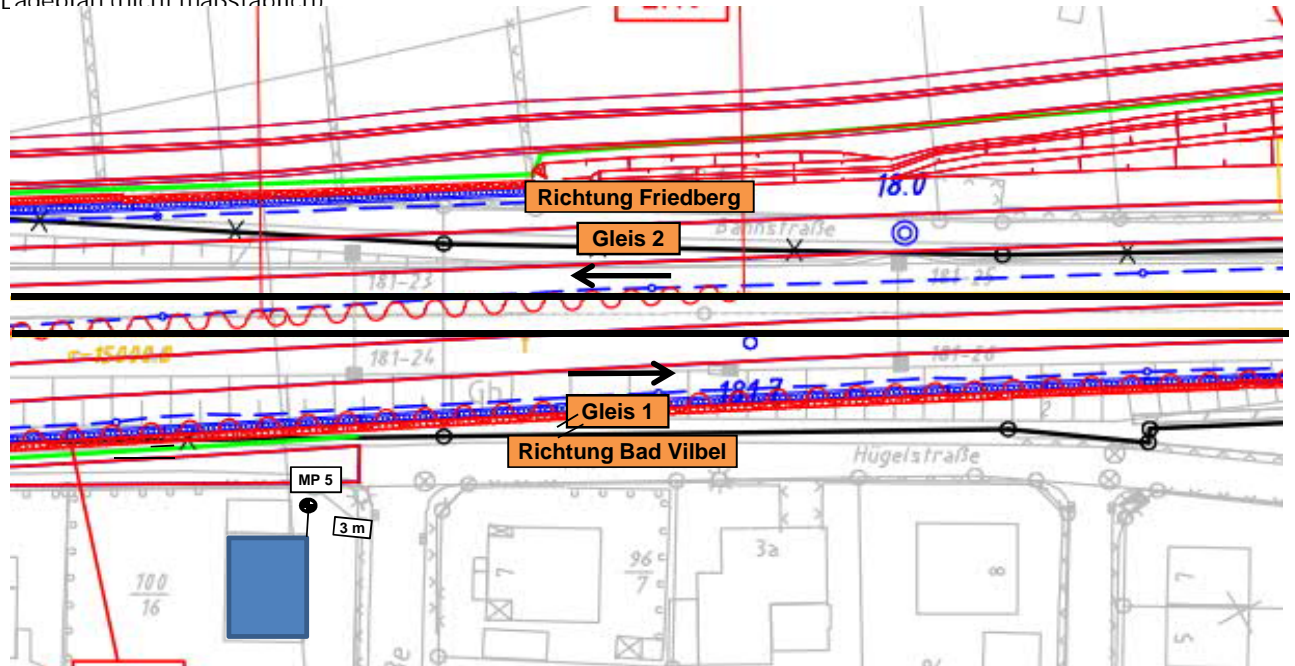
Lageplan (nicht maßstäblich)

Anzahl der Geschosse ohne Keller: 2  
Anzahl der Kellergeschosse: 1  
Baujahr: 1950  
Art der Baukonstruktion: Massivbau mit Stahlbeton- und Holzbalkendecken  
Abstand zum nächstgelegenen Gleis (Bestand): 21,0 m

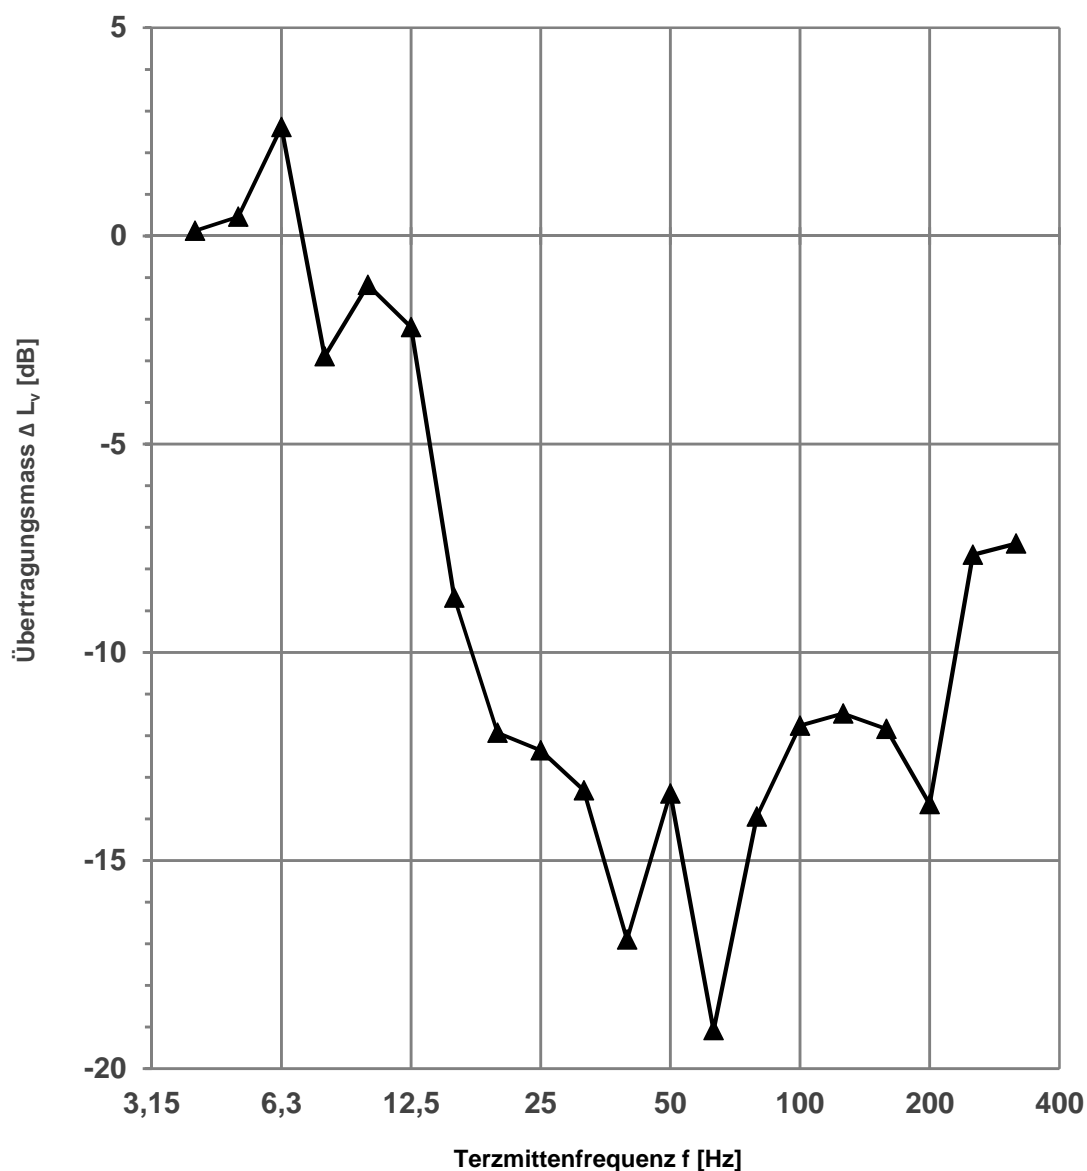
Freifeld: 3,0 m vor dem Gebäude (MP5)  
Schingungsrichtung: vertikal (z)

Mittelwert

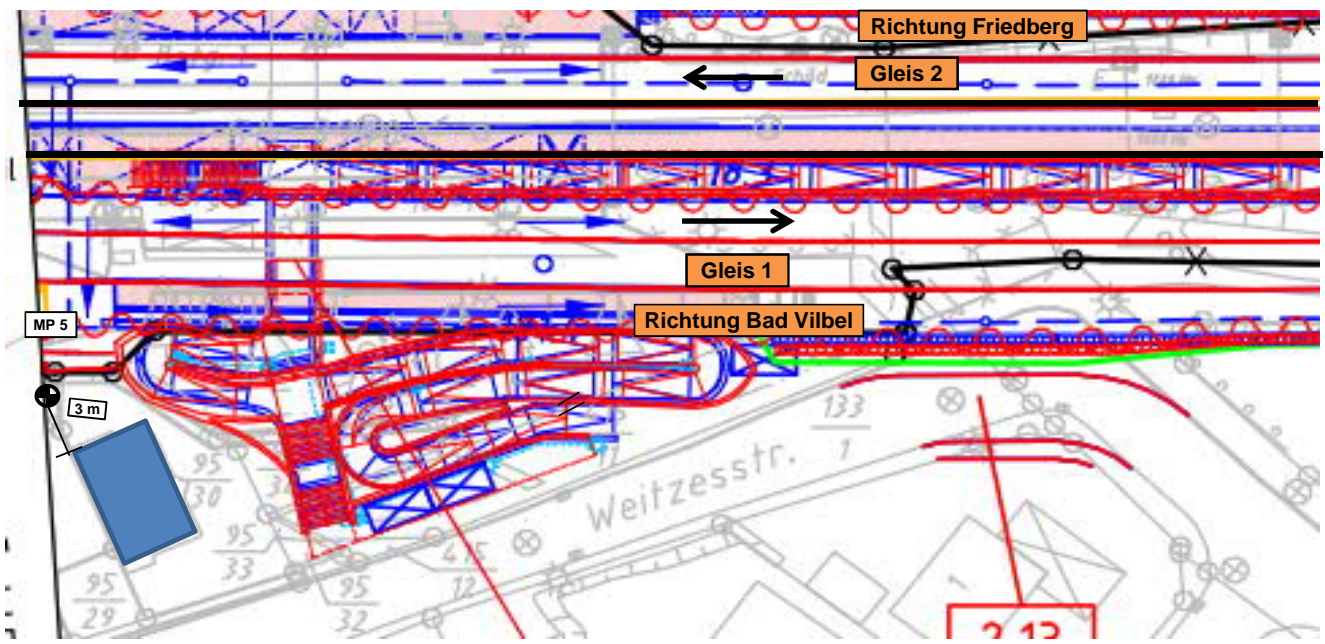
### Lageplan (nicht maßstäblich)

Anzahl der Geschosse ohne Keller: 3  
Anzahl der Kellergeschosse: 1  
Baujahr: 1985  
Art der Baukonstruktion: Massivbau mit Stahlbetondecken  
Abstand zum nächstgelegenen Gleis (Bestand): 23,0 m
