MESSBERICHT - ERSCHÜTTERUNGEN

S-Bahn Rhein-Main:
4-gleisiger Ausbau Frankfurt (M) West – Friedberg

S6 2. Baustufe: Friedberg – Bad Vilbel,
km 166,069 (MEG) bis km 183,213

Ermittlung der schienenverkehrsinduzierten Erschütterungen
in 20 exemplarischen Gebäude an der Strecke zur Ermittlung
der baulastischen Kenndaten für die Erschütterungsprog-
nose

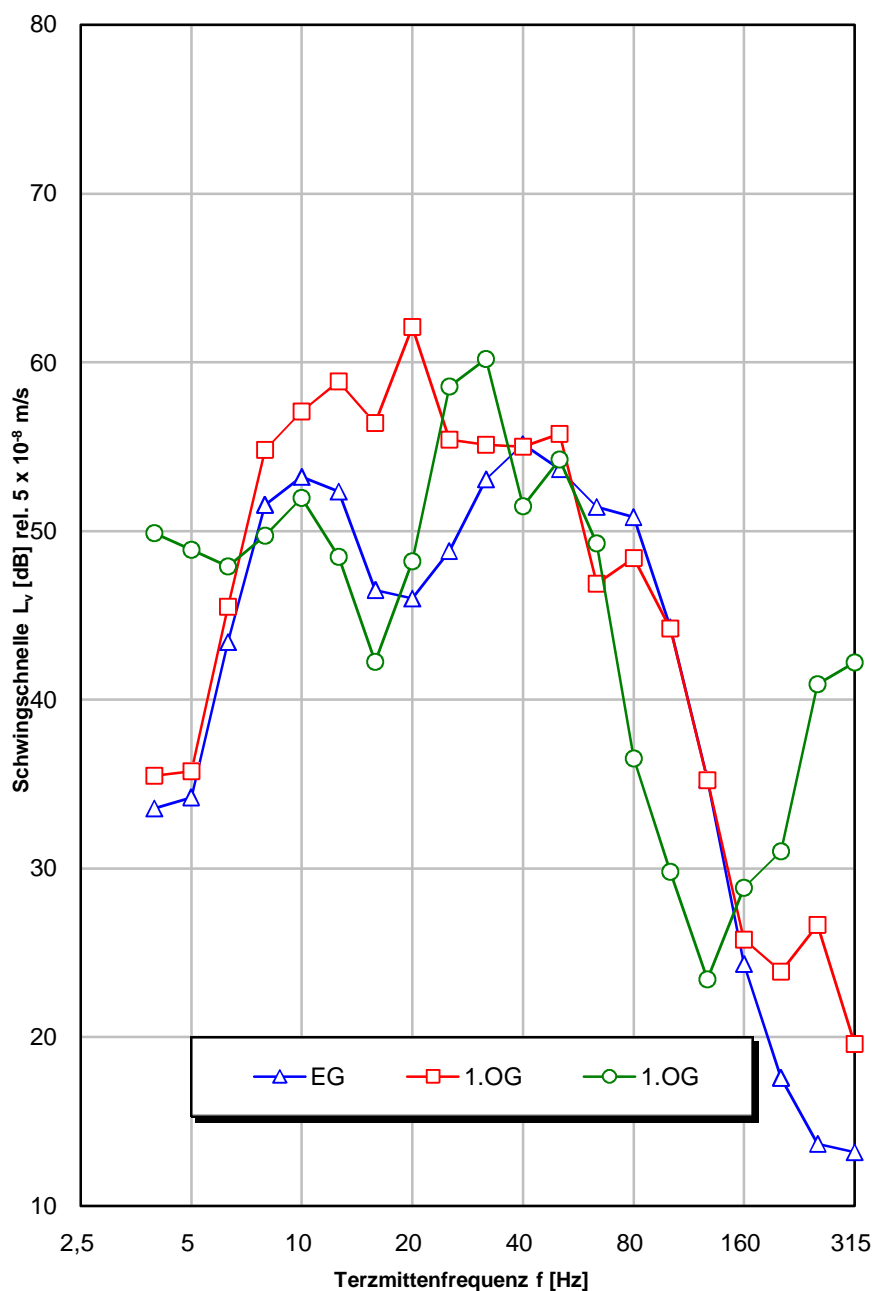
Zuggattung: SB

EG	1.OG	1.OG
f [Hz]	L _v [dB]	L _v [dB]	L _v [dB]
4	33,6	35,5	49,9
5	34,2	35,8	48,9
6,3	43,4	45,5	47,9
8	51,6	54,8	49,7
10	53,2	57,1	52,0
13	52,3	58,9	48,5
16	46,5	56,4	42,3
20	46,0	62,1	48,2
25	48,8	55,4	58,6
32	53,0	55,1	60,2
40	55,1	55,0	51,5
50	53,6	55,8	54,3
63	51,4	46,9	49,3
80	50,8	48,4	36,5
100	44,3	44,2	29,8
125	35,3	35,2	23,4
160	24,3	25,8	28,9
200	17,6	23,9	31,0
250	13,7	26,6	40,9
315	13,2	19,6	42,2
Σ	62,5	67,2	64,7

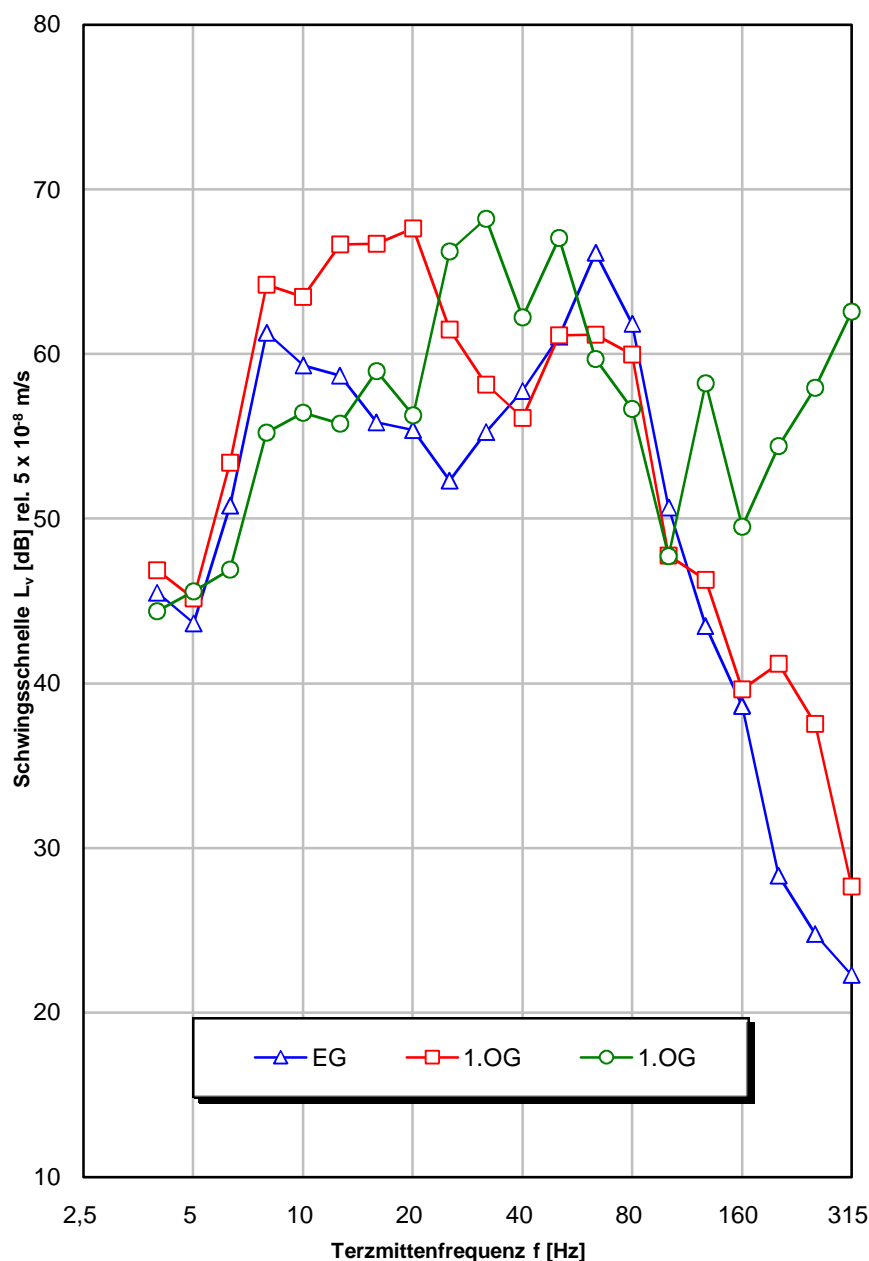
Zuggattung: NV

EG	1.OG	1.OG
f [Hz]	L _v [dB]	L _v [dB]	L _v [dB]
4	45,5	46,9	44,4
5	43,6	45,2	45,6
6,3	50,8	53,4	46,9
8	61,3	64,2	55,2
10	59,3	63,5	56,4
13	58,7	66,7	55,8
16	55,8	66,7	59,0
20	55,4	67,6	56,3
25	52,3	61,5	66,2
32	55,3	58,2	68,2
40	57,7	56,2	62,2
50	61,0	61,1	67,0
63	66,2	61,2	59,7
80	61,8	60,0	56,7
100	50,7	47,8	47,7
125	43,5	46,3	58,2
160	38,6	39,6	49,5
200	28,3	41,2	54,4
250	24,8	37,5	57,9
315	22,3	27,7	62,6
Σ	70,8	74,2	74,0

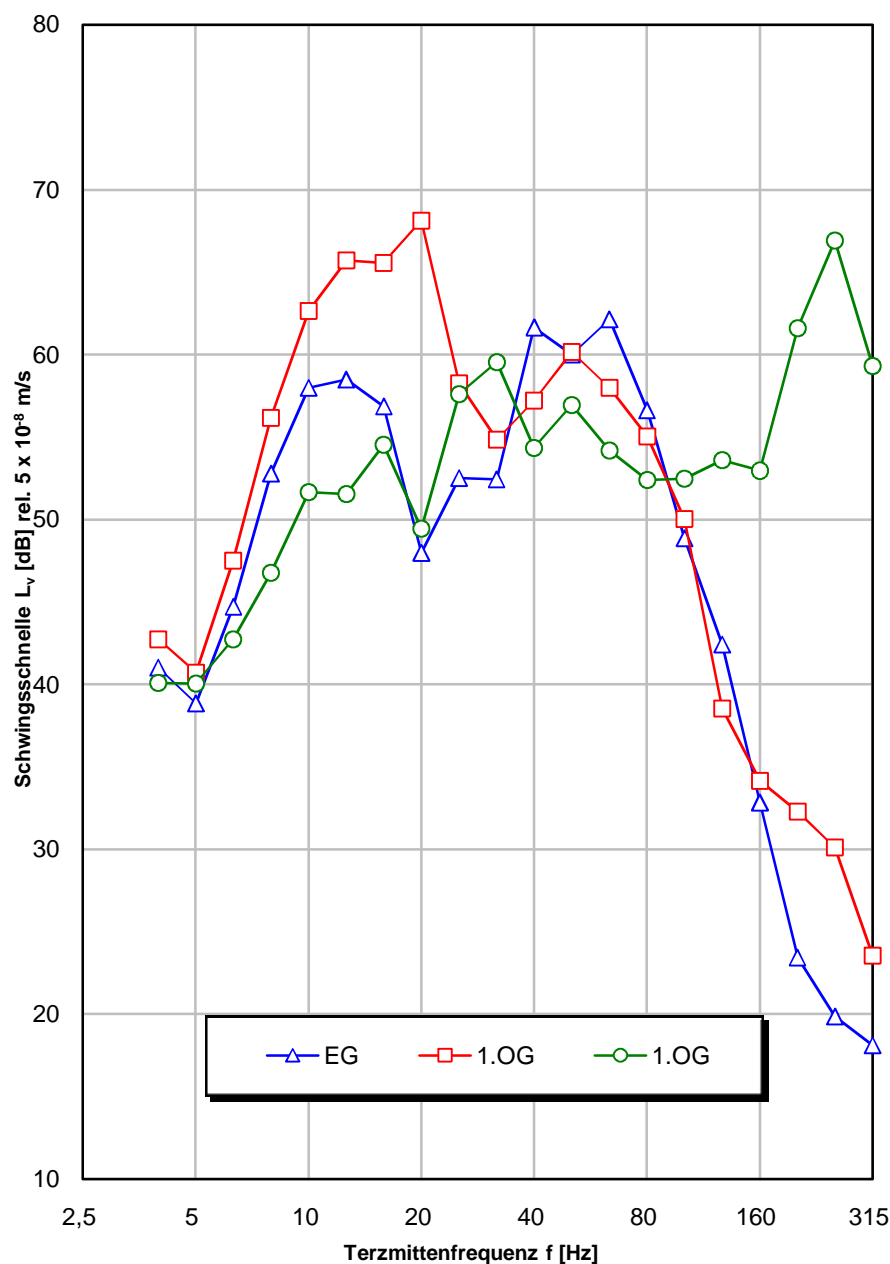
EG	1.OG	1.OG
f [Hz]	L _v [dB]	L _v [dB]	L _v [dB]
4	41,0	42,7	40,1
5	38,8	40,7	40,1
6,3	44,7	47,5	42,8
8	52,8	56,1	46,8
10	58,0	62,6	51,7
13	58,5	65,7	51,5
16	56,9	65,5	54,5
20	48,0	68,1	49,4
25	52,5	58,2	57,6
32	52,4	54,8	59,5
40	61,6	57,2	54,4
50	60,0	60,2	56,9
63	62,1	58,0	54,2
80	56,6	55,0	52,4
100	48,9	50,0	52,5
125	42,4	38,6	53,6
160	32,8	34,2	53,0
200	23,4	32,3	61,6
250	19,9	30,1	66,9
315	18,1	23,6	59,3
Σ	68,5	72,9	70,5

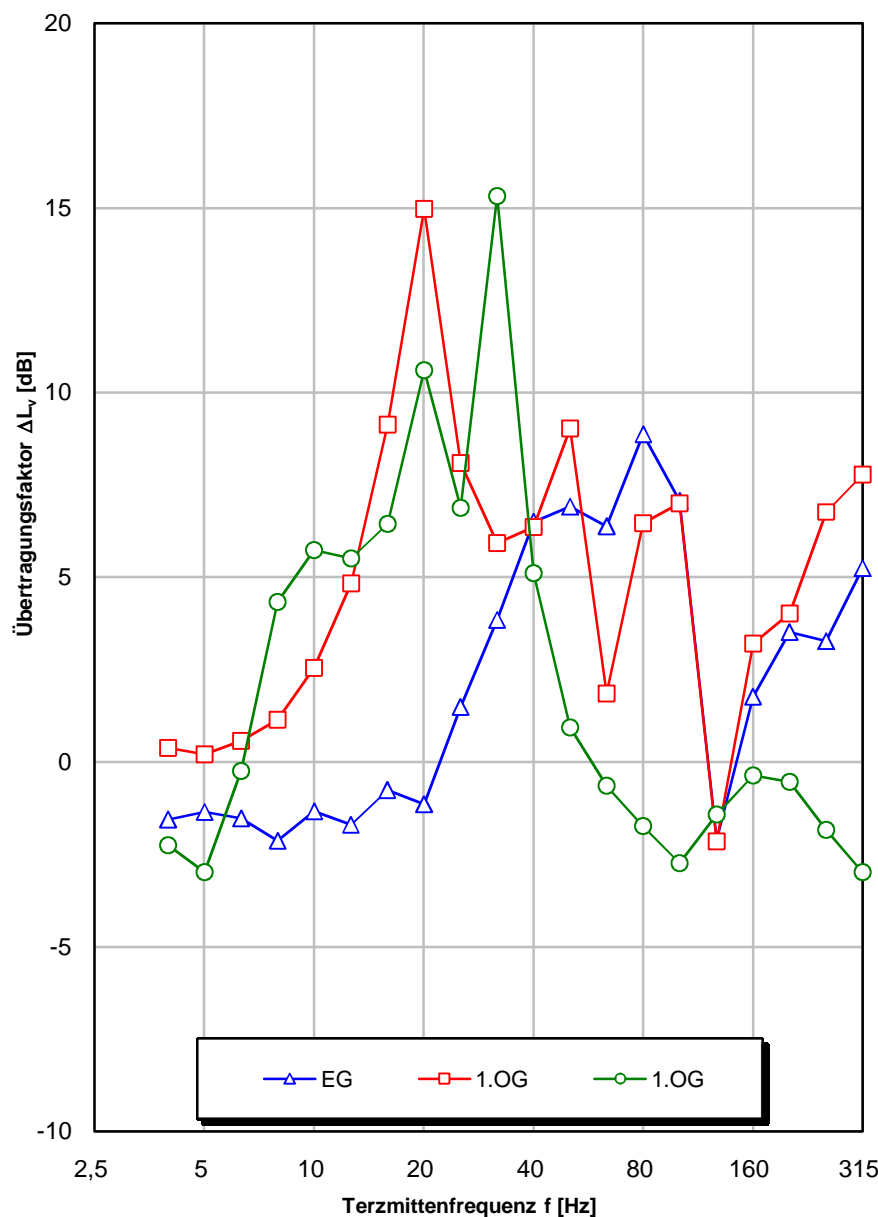
Messpunkt: MP01 **Datum:** 20.02.2009
Objekt: Hahlstraße 8, Friedberg-Bruchenbrücken
Geschoss: EG 1.OG 1.OG
Raumnutzung: Gästezimmer Wohnzimmer Wohnzimmer
Deckenaufbau: Stahlbeton Stahlbeton Stahlbeton
Schwingungsrichtung: vertikal (z) vertikal (z) vertikal (z)

EG	1.OG	1.OG
f [Hz]	L_v [dB]	L_v [dB]	L_v [dB]
4	-1,6	0,4	-2,2
5	-1,3	0,2	-3,0
6,3	-1,5	0,6	-0,2
8	-2,1	1,1	4,3
10	-1,3	2,5	5,7
13	-1,7	4,8	5,5
16	-0,8	9,1	6,5
20	-1,1	15,0	10,6
25	1,5	8,1	6,9
32	3,8	5,9	15,3
40	6,5	6,4	5,1
50	6,9	9,0	0,9
63	6,4	1,9	-0,6
80	8,9	6,5	-1,7
100	7,1	7,0	-2,7
125	-2,1	-2,2	-1,4
160	1,8	3,2	-0,4
200	3,5	4,0	-0,5
250	3,3	6,8	-1,8
315	5,2	7,8	-3,0

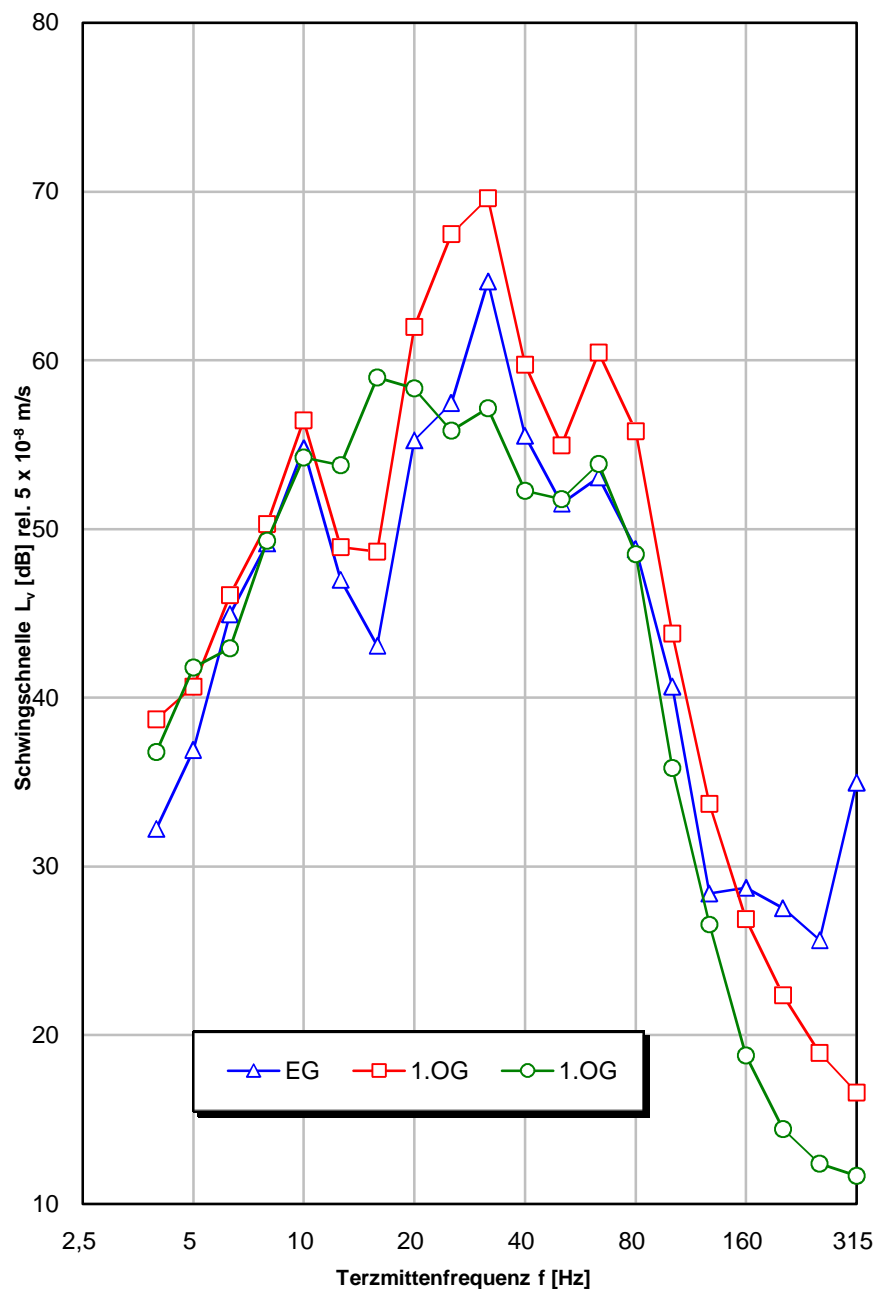
EG	1.OG	1.OG
f [Hz]	L _v [dB]	L _v [dB]	L _v [dB]
4	32,2	38,7	36,8
5	36,9	40,6	41,8
6,3	45,0	46,1	42,9
8	49,1	50,3	49,3
10	54,8	56,4	54,2
13	47,0	48,9	53,8
16	43,1	48,7	59,0
20	55,2	62,0	58,3
25	57,5	67,5	55,8
32	64,7	69,6	57,2
40	55,5	59,7	52,2
50	51,5	54,9	51,8
63	53,1	60,5	53,9
80	48,8	55,8	48,5
100	40,7	43,8	35,8
125	28,4	33,7	26,6
160	28,7	26,9	18,8
200	27,5	22,3	14,4
250	25,6	19,0	12,4
315	35,0	16,6	11,7
Σ	67,1	73,0	65,6

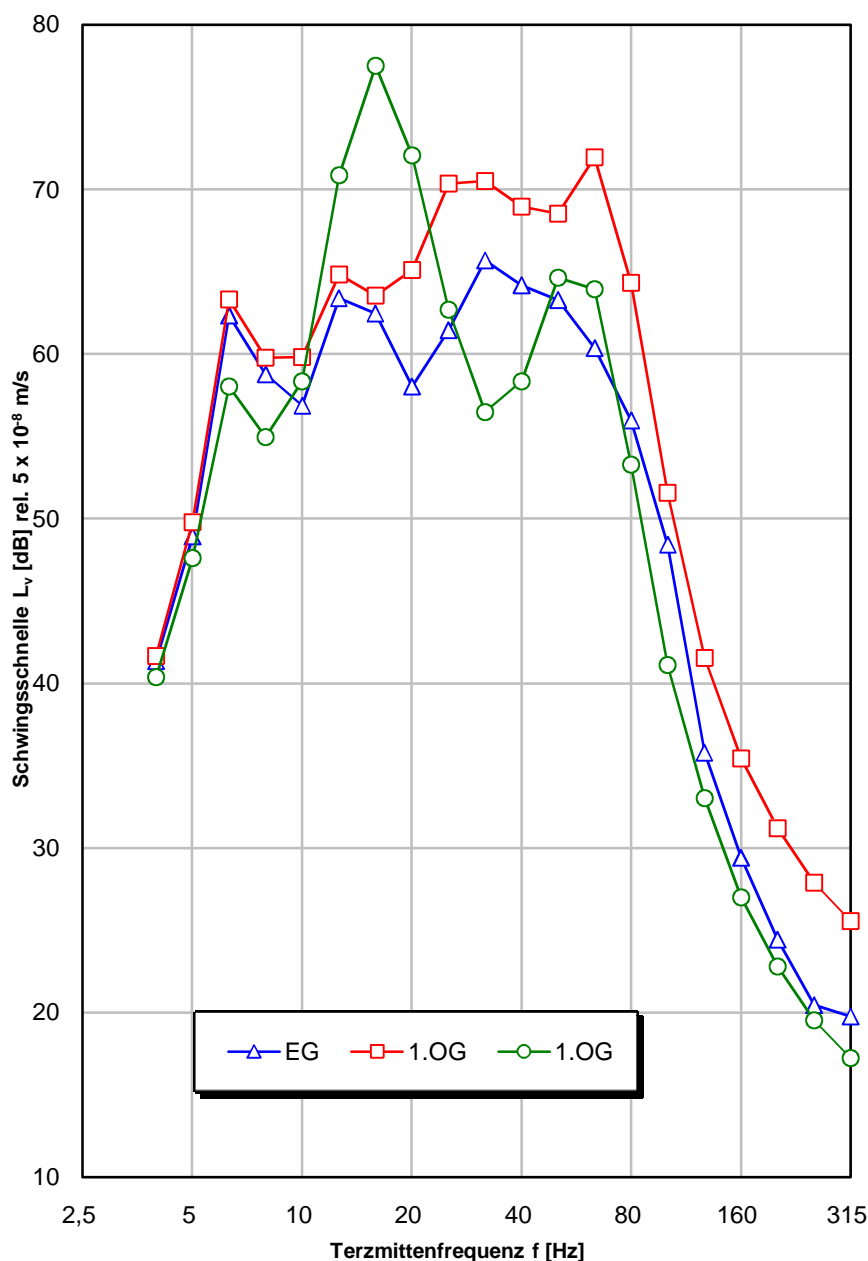
EG	1.OG	1.OG
f [Hz]	L _v [dB]	L _v [dB]	L _v [dB]
4	41,3	41,7	40,4
5	48,9	49,8	47,6
6,3	62,3	63,3	58,0
8	58,8	59,8	54,9
10	56,9	59,8	58,3
13	63,4	64,9	70,9
16	62,5	63,5	77,5
20	58,0	65,1	72,1
25	61,4	70,4	62,7
32	65,7	70,5	56,5
40	64,2	69,0	58,3
50	63,3	68,5	64,6
63	60,4	72,0	64,0
80	56,0	64,3	53,3
100	48,4	51,6	41,1
125	35,8	41,5	33,0
160	29,4	35,4	27,0
200	24,4	31,2	22,8
250	20,4	27,9	19,5
315	19,7	25,5	17,2
Σ	72,8	78,4	79,8

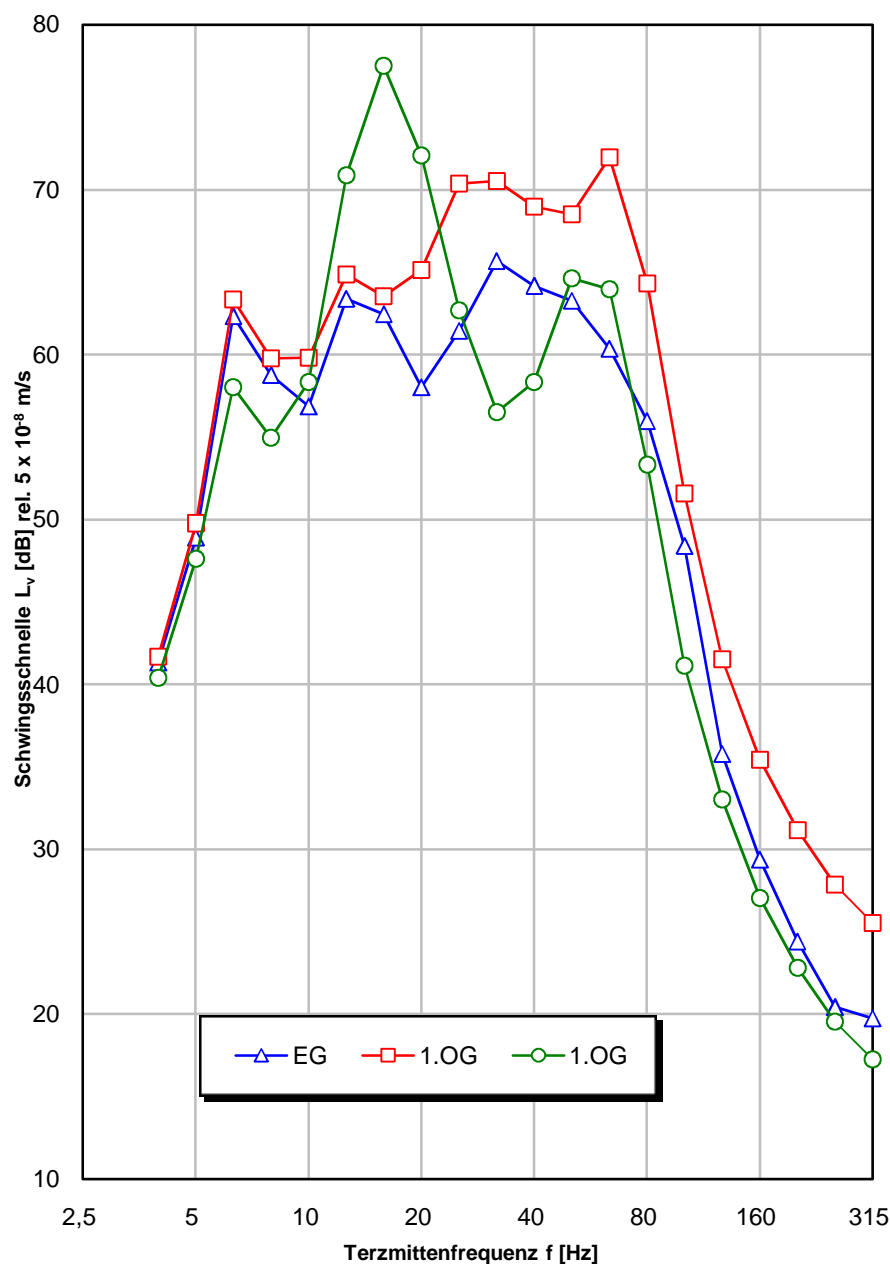
EG	1.OG	1.OG
f	L _v	L _v	L _v
[Hz]	[dB]	[dB]	[dB]
4	41,3	41,7	40,4
5	48,9	49,8	47,6
6,3	62,3	63,3	58,0
8	58,8	59,8	54,9
10	56,9	59,8	58,3
13	63,4	64,9	70,9
16	62,5	63,5	77,5
20	58,0	65,1	72,1
25	61,4	70,4	62,7
32	65,7	70,5	56,5
40	64,2	69,0	58,3
50	63,3	68,5	64,6
63	60,4	72,0	64,0
80	56,0	64,3	53,3
100	48,4	51,6	41,1
125	35,8	41,5	33,0
160	29,4	35,4	27,0
200	24,4	31,2	22,8
250	20,4	27,9	19,5
315	19,7	25,5	17,2
Σ	72,8	78,4	79,8

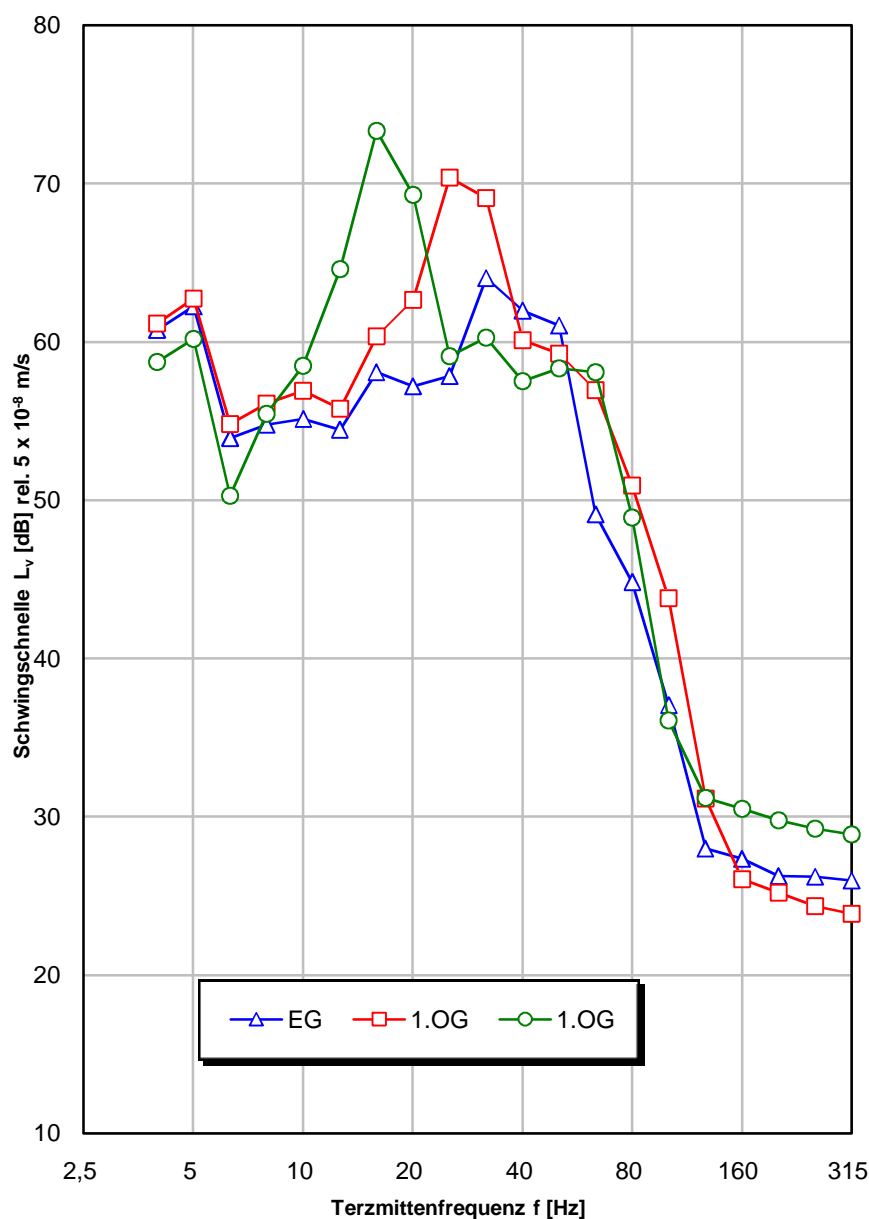
Messpunkt: MP02 **Datum:** 27.03.2009
Objekt: Erasmus-Albert-Str. 13, Friedberg-Bruchenbrücken
Geschoss: **EG** **1.OG** **1.OG**
Raumnutzung: Esszimmer Kinderzimmer Wohnzimmer
Deckenaufbau: Stahlbeton Stahlbeton Stahlbeton
Schwingungsrichtung: vertikal (z) vertikal (z) vertikal (z)
Zuggattung: **GV**

f	EG	1.OG	1.OG
[Hz]	[dB]	[dB]	[dB]
4	60,8	61,2	58,8
5	62,2	62,7	60,2
6,3	53,9	54,8	50,3
8	54,8	56,1	55,5
10	55,1	56,9	58,5
13	54,4	55,8	64,6
16	58,1	60,4	73,3
20	57,2	62,7	69,3
25	57,8	70,4	59,1
32	64,0	69,1	60,3
40	62,0	60,1	57,5
50	61,0	59,2	58,3
63	49,1	57,0	58,1
80	44,8	50,9	48,9
100	37,0	43,8	36,1
125	28,0	31,2	31,2
160	27,3	26,1	30,5
200	26,2	25,2	29,8
250	26,2	24,4	29,3
315	26,0	23,9	28,9
Σ	70,5	74,7	76,0

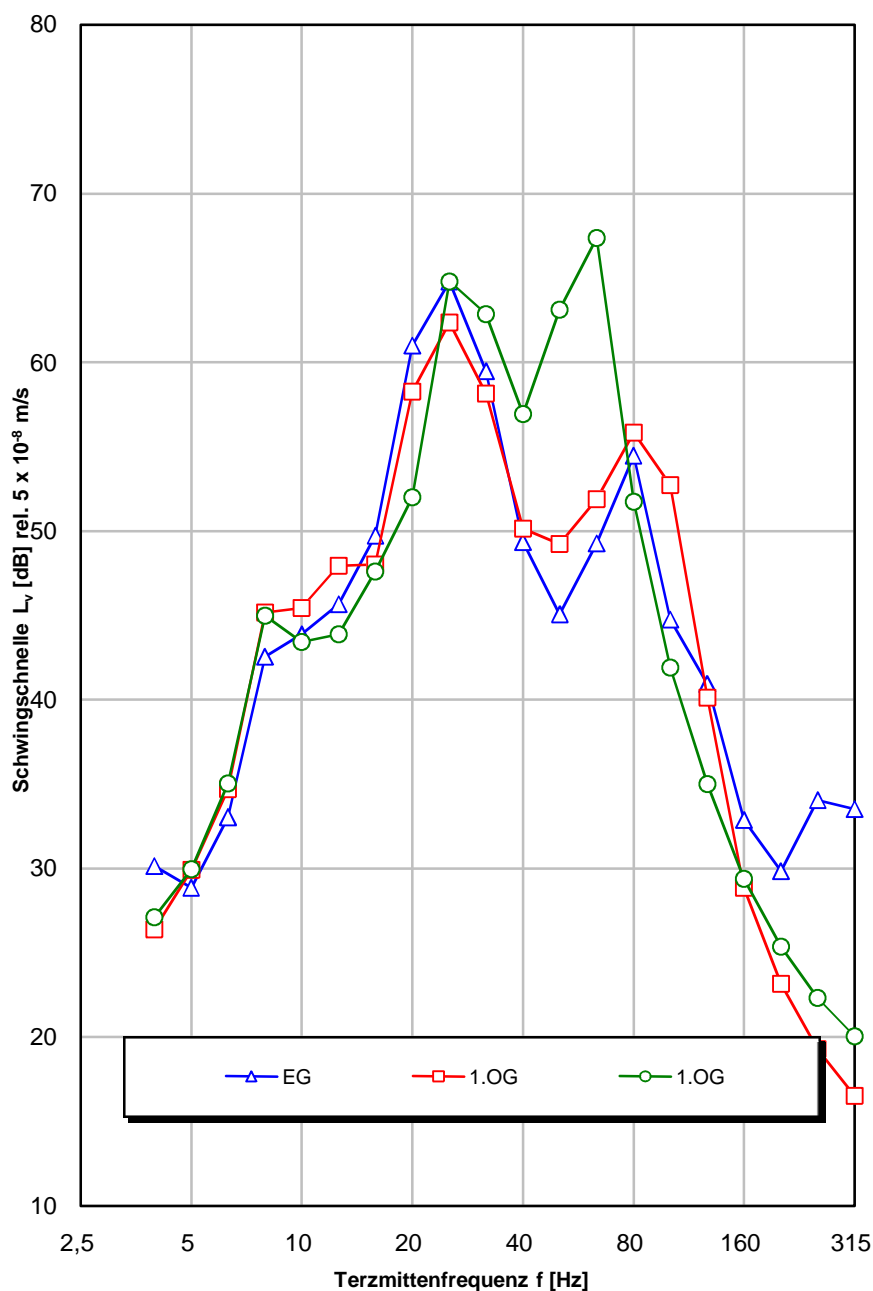
EG	1.OG	1.OG
f [Hz]	L _v [dB]	L _v [dB]	L _v [dB]
4	30,2	26,4	27,1
5	28,9	29,9	29,9
6,3	33,1	34,7	35,0
8	42,6	45,2	45,0
10	43,9	45,4	43,4
13	45,7	47,9	43,9
16	49,7	48,0	47,6
20	61,0	58,2	52,0
25	64,8	62,3	64,8
32	59,5	58,1	62,9
40	49,3	50,1	57,0
50	45,1	49,2	63,1
63	49,3	51,9	67,4
80	54,5	55,8	51,7
100	44,7	52,7	41,9
125	40,9	40,1	35,0
160	32,9	28,8	29,4
200	29,8	23,1	25,4
250	34,1	19,3	22,3
315	33,5	16,5	20,1
Σ	67,7	66,2	71,3

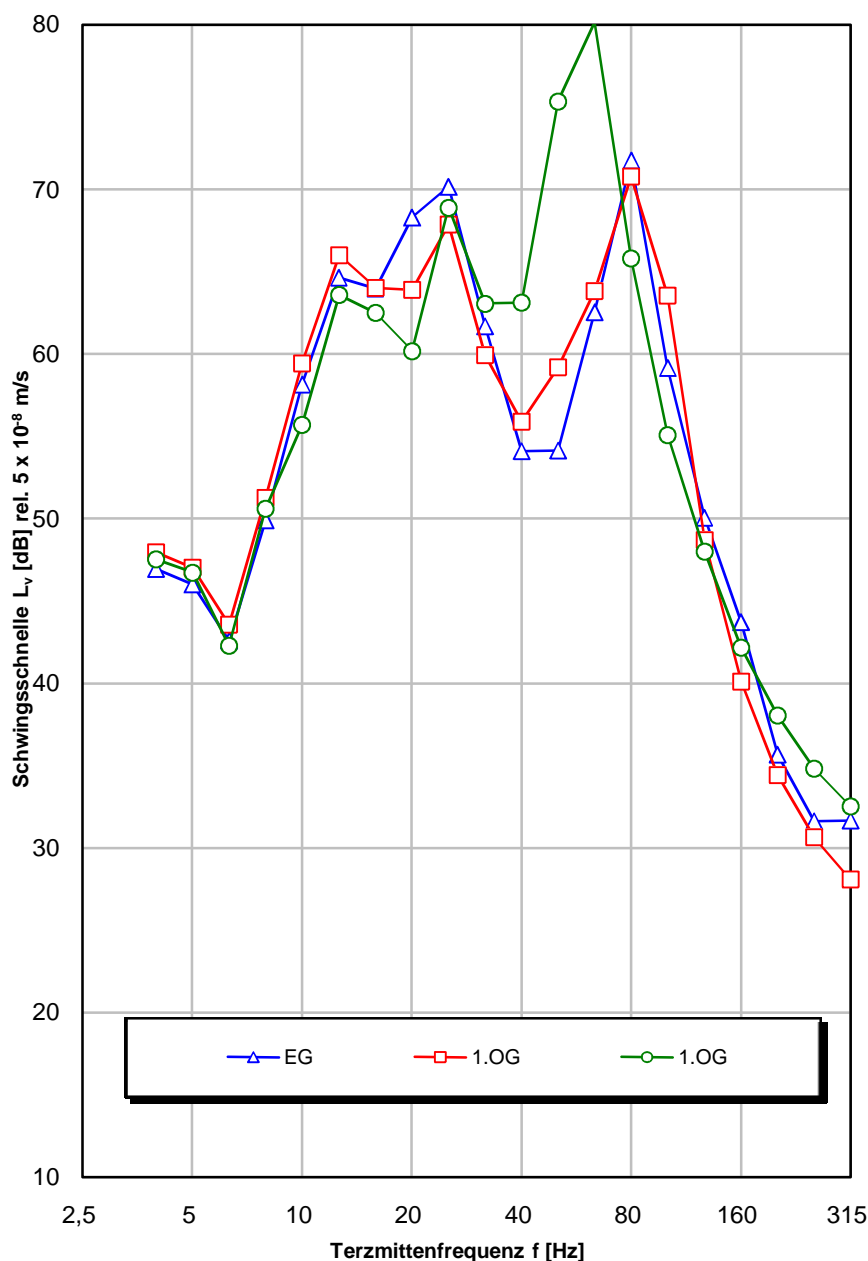
EG	1.OG	1.OG
f [Hz]	L _v [dB]	L _v [dB]	L _v [dB]
4	46,9	48,0	47,5
5	46,0	47,0	46,7
6,3	42,6	43,6	42,3
8	49,9	51,3	50,6
10	58,1	59,4	55,7
13	64,6	66,0	63,6
16	64,0	64,0	62,5
20	68,3	63,9	60,2
25	70,1	67,9	68,9
32	61,7	59,9	63,1
40	54,1	55,9	63,1
50	54,1	59,2	75,3
63	62,5	63,8	80,1
80	71,7	70,8	65,8
100	59,1	63,6	55,1
125	50,0	48,7	48,0
160	43,7	40,1	42,2
200	35,7	34,4	38,0
250	31,6	30,7	34,8
315	31,7	28,1	32,5
Σ	76,3	75,5	82,0

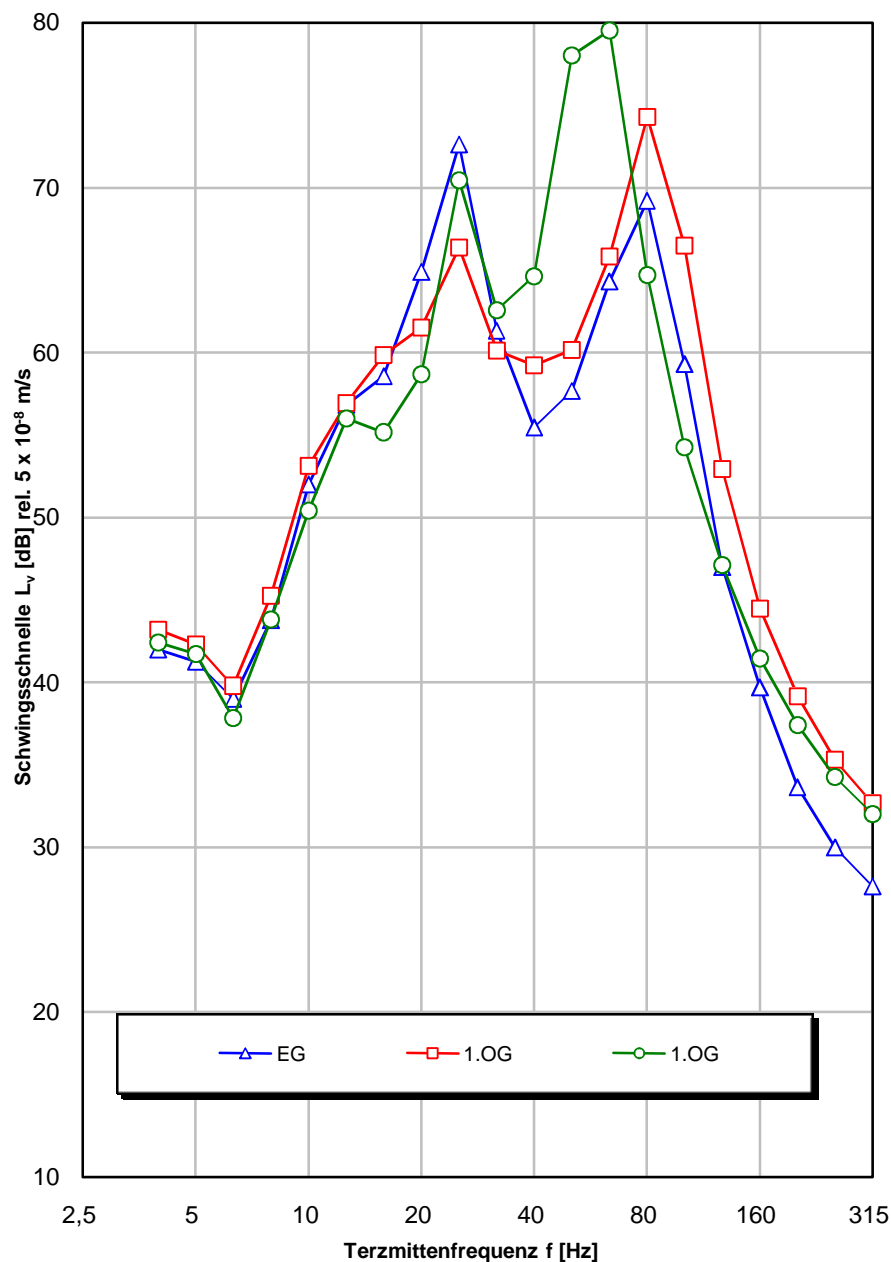
EG	1.OG	1.OG
f [Hz]	L _v [dB]	L _v [dB]	L _v [dB]
4	42,0	43,2	42,4
5	41,3	42,3	41,7
6,3	39,0	39,8	37,8
8	43,8	45,3	43,8
10	52,0	53,1	50,4
13	56,8	56,9	56,0
16	58,6	59,9	55,2
20	64,9	61,5	58,7
25	72,6	66,4	70,4
32	61,3	60,1	62,6
40	55,5	59,2	64,6
50	57,7	60,2	78,0
63	64,3	65,8	79,5
80	69,2	74,3	64,7
100	59,3	66,5	54,3
125	47,0	53,0	47,1
160	39,7	44,5	41,5
200	33,6	39,2	37,4
250	30,0	35,3	34,3
315	27,6	32,7	32,0
Σ	75,7	76,6	82,4

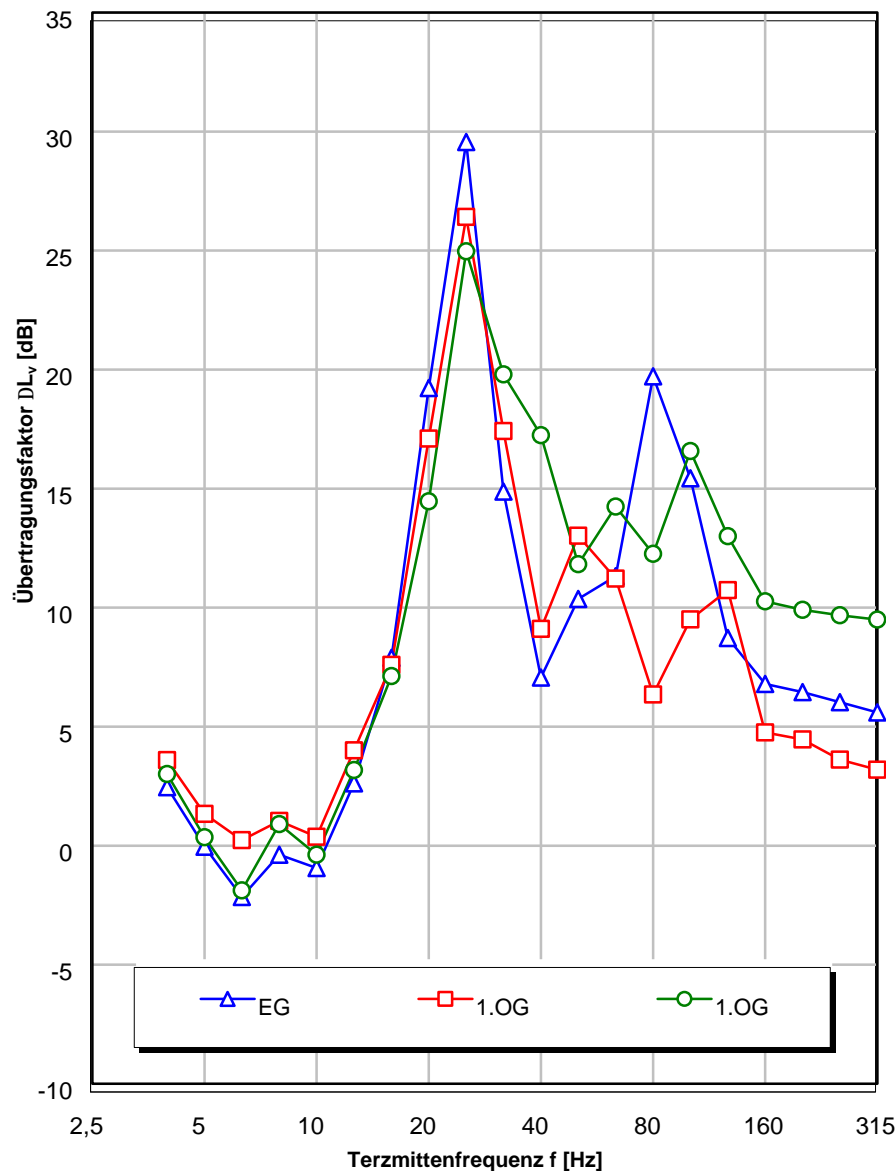
Messpunkt: MP03 **Datum:** 03.03.2009
Objekt: Ilbenstädter Hohl 17b, Friedberg-Bruchenbrücken
Geschoss: EG 1.OG 1.OG
Raumnutzung: Wohnzimmer Wohnzimmer Schlafzimmer
Deckenaufbau: Stahlbeton Holzbalken Holzbalken
Schwingungsrichtung: vertikal (z) vertikal (z) vertikal (z)

f [Hz]	EG L_v [dB]	1.OG L_v [dB]	1.OG L_v [dB]
4	2,5	3,6	3,0
5	0,0	1,3	0,4
6,3	-2,2	0,2	-1,9
8	-0,4	1,0	0,9
10	-0,9	0,4	-0,4
13	2,6	4,0	3,2
16	7,9	7,6	7,1
20	19,2	17,1	14,5
25	29,6	26,4	25,0
32	14,9	17,4	19,8
40	7,1	9,1	17,2
50	10,4	13,0	11,8
63	11,3	11,2	14,2
80	19,7	6,4	12,3
100	15,4	9,5	16,6
125	8,7	10,7	13,0
160	6,8	4,8	10,3
200	6,4	4,5	9,9
250	6,0	3,6	9,7
315	5,6	3,2	9,5

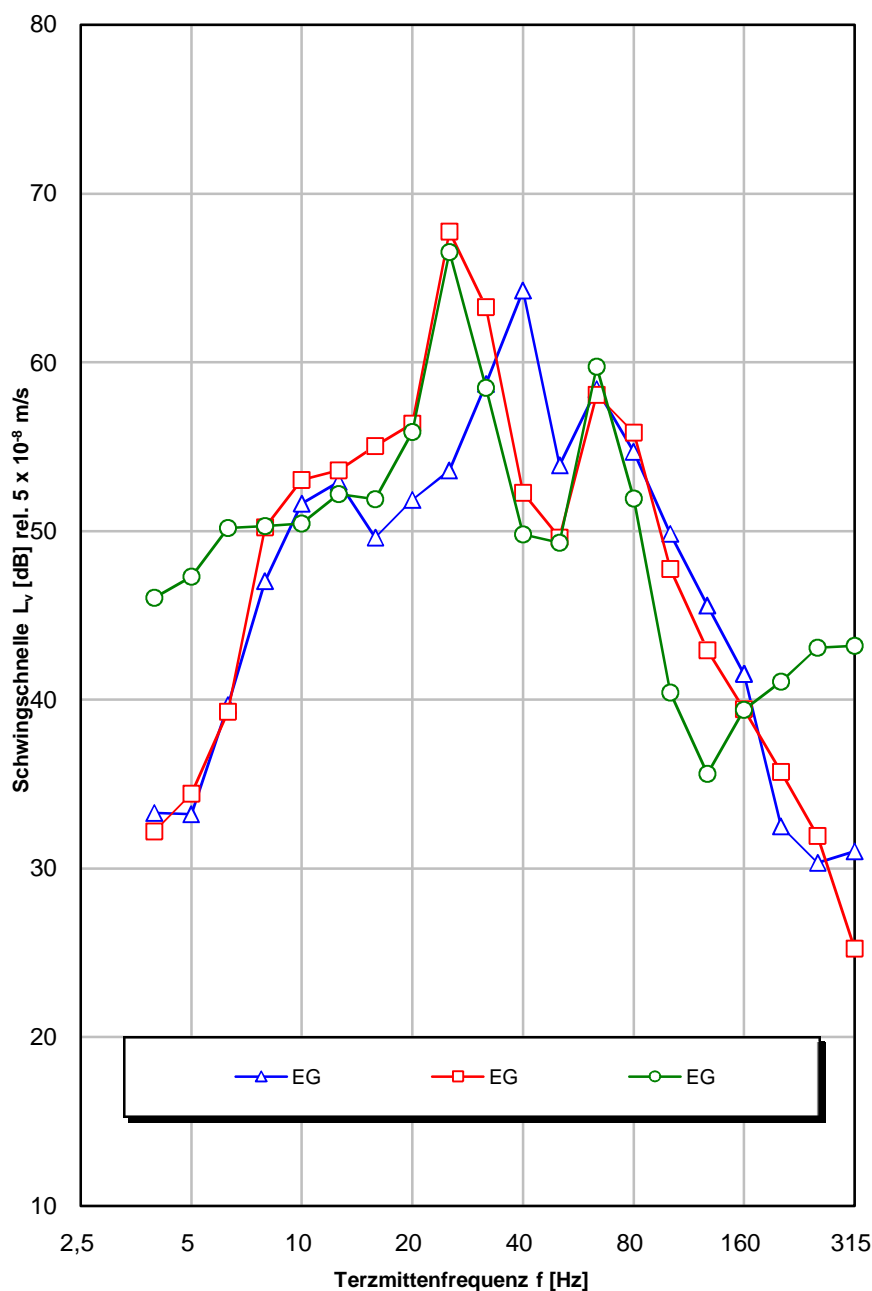
f	EG	EG	EG
[Hz]	L_v	L_v	L_v
[dB]	[dB]	[dB]	[dB]
4	33,3	32,2	46,0
5	33,2	34,4	47,3
6,3	39,7	39,3	50,2
8	47,0	50,2	50,3
10	51,6	53,0	50,5
13	52,9	53,6	52,2
16	49,6	55,0	51,9
20	51,8	56,4	55,9
25	53,6	67,7	66,5
32	58,7	63,2	58,5
40	64,2	52,3	49,8
50	53,9	49,6	49,3
63	58,4	58,1	59,7
80	54,7	55,8	52,0
100	49,8	47,7	40,4
125	45,6	42,9	35,6
160	41,5	39,4	39,4
200	32,5	35,7	41,1
250	30,3	31,9	43,1
315	31,0	25,2	43,2
Σ	67,5	70,3	68,9

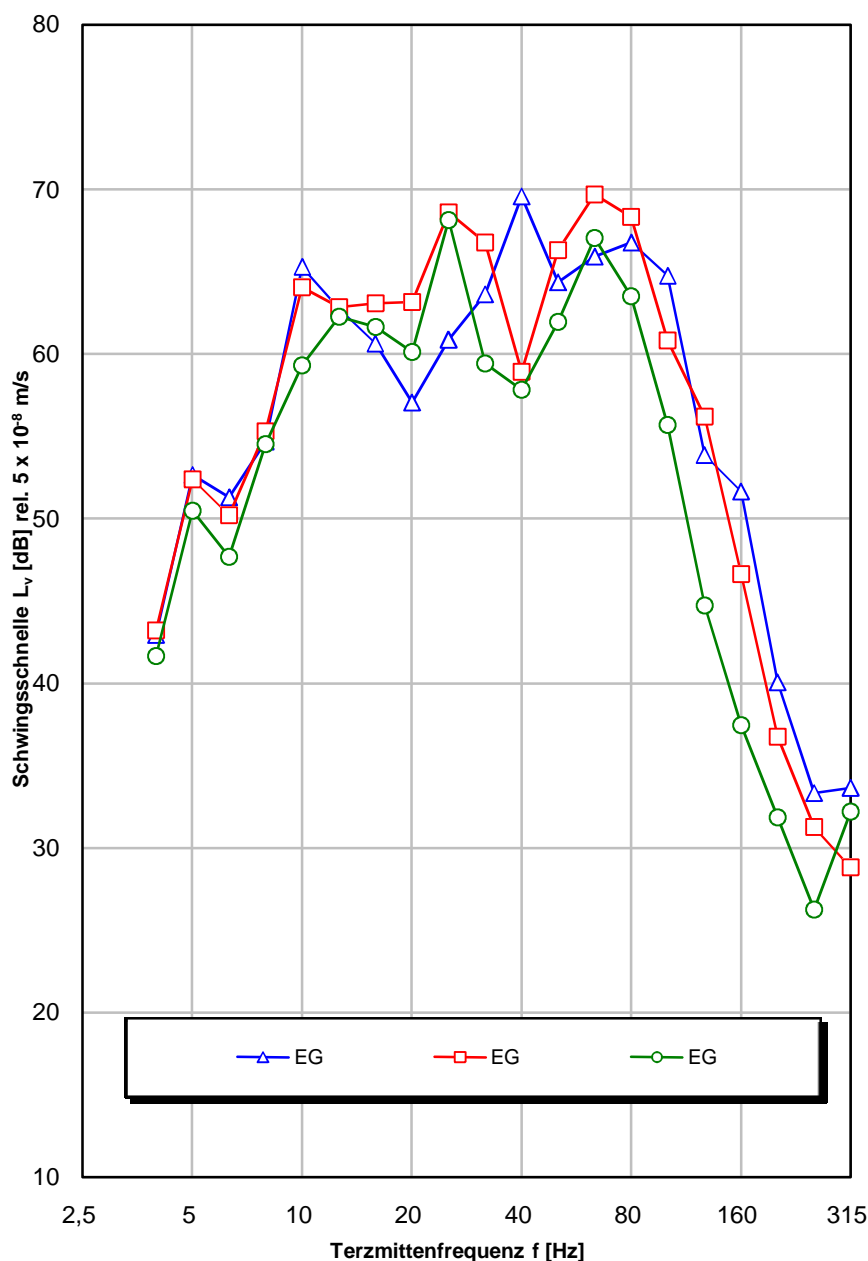
f	EG	EG	EG
[Hz]	L_v	L_v	L_v
[dB]	[dB]	[dB]	[dB]
4	43,0	43,2	41,7
5	52,7	52,4	50,5
6,3	51,3	50,2	47,7
8	54,7	55,3	54,5
10	65,3	64,0	59,3
13	62,8	62,8	62,3
16	60,6	63,1	61,7
20	57,1	63,1	60,2
25	60,9	68,6	68,2
32	63,7	66,8	59,5
40	69,6	58,9	57,8
50	64,4	66,3	62,0
63	65,9	69,7	67,1
80	66,8	68,3	63,5
100	64,8	60,8	55,7
125	53,9	56,2	44,7
160	51,7	46,6	37,5
200	40,1	36,8	31,8
250	33,3	31,3	26,3
315	33,7	28,8	32,2
Σ	75,5	76,4	73,6

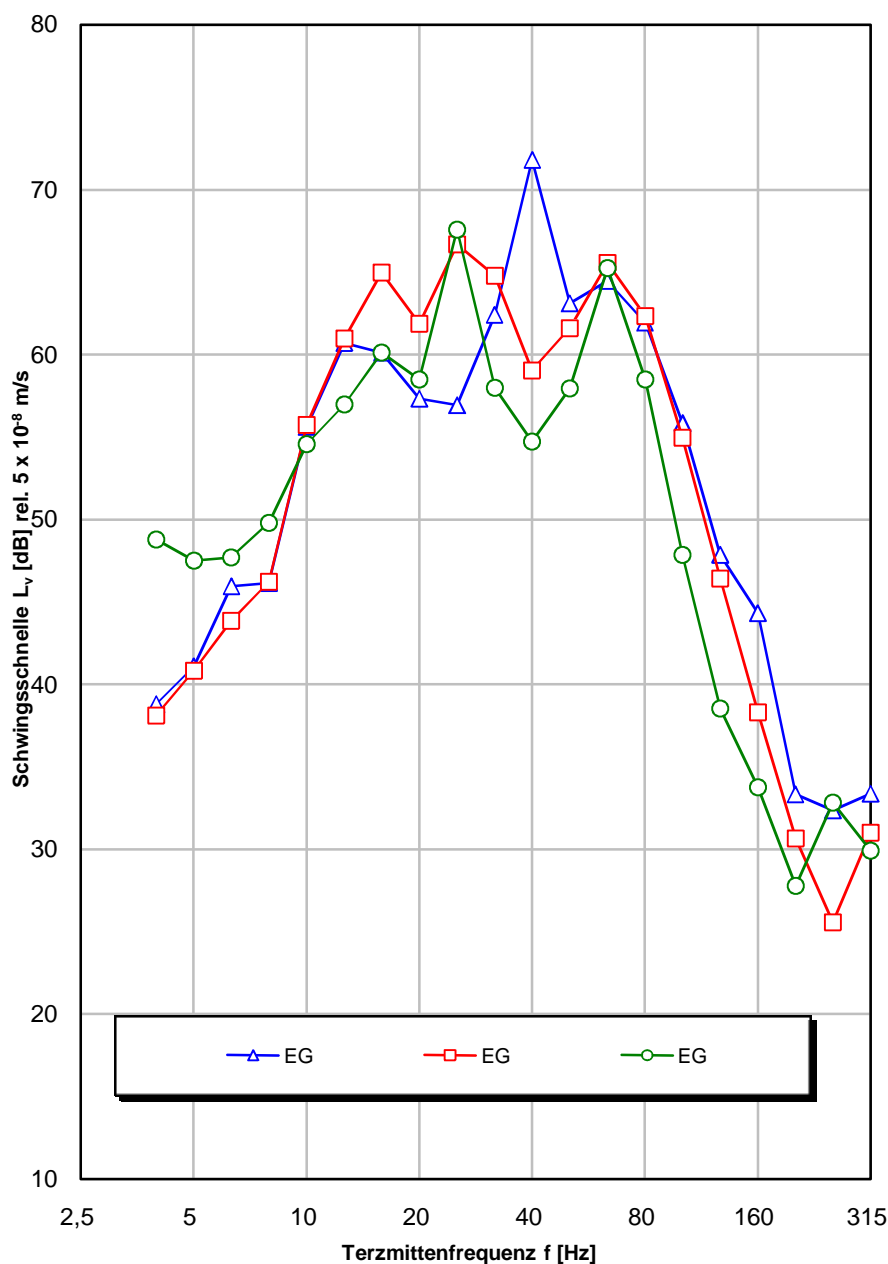
EG	EG	EG
f [Hz]	L _v [dB]	L _v [dB]	L _v [dB]
4	38,8	38,1	48,8
5	41,1	40,8	47,5
6,3	46,0	43,8	47,7
8	46,2	46,2	49,8
10	55,6	55,7	54,6
13	60,7	61,0	57,0
16	60,1	65,0	60,1
20	57,3	61,9	58,5
25	56,9	66,7	67,6
32	62,4	64,8	58,0
40	71,8	59,0	54,7
50	63,1	61,6	58,0
63	64,5	65,6	65,3
80	61,9	62,3	58,5
100	55,8	55,0	47,9
125	47,9	46,4	38,5
160	44,3	38,3	33,8
200	33,3	30,6	27,8
250	32,4	25,6	32,9
315	33,4	31,0	29,9
Σ	74,4	73,4	71,5

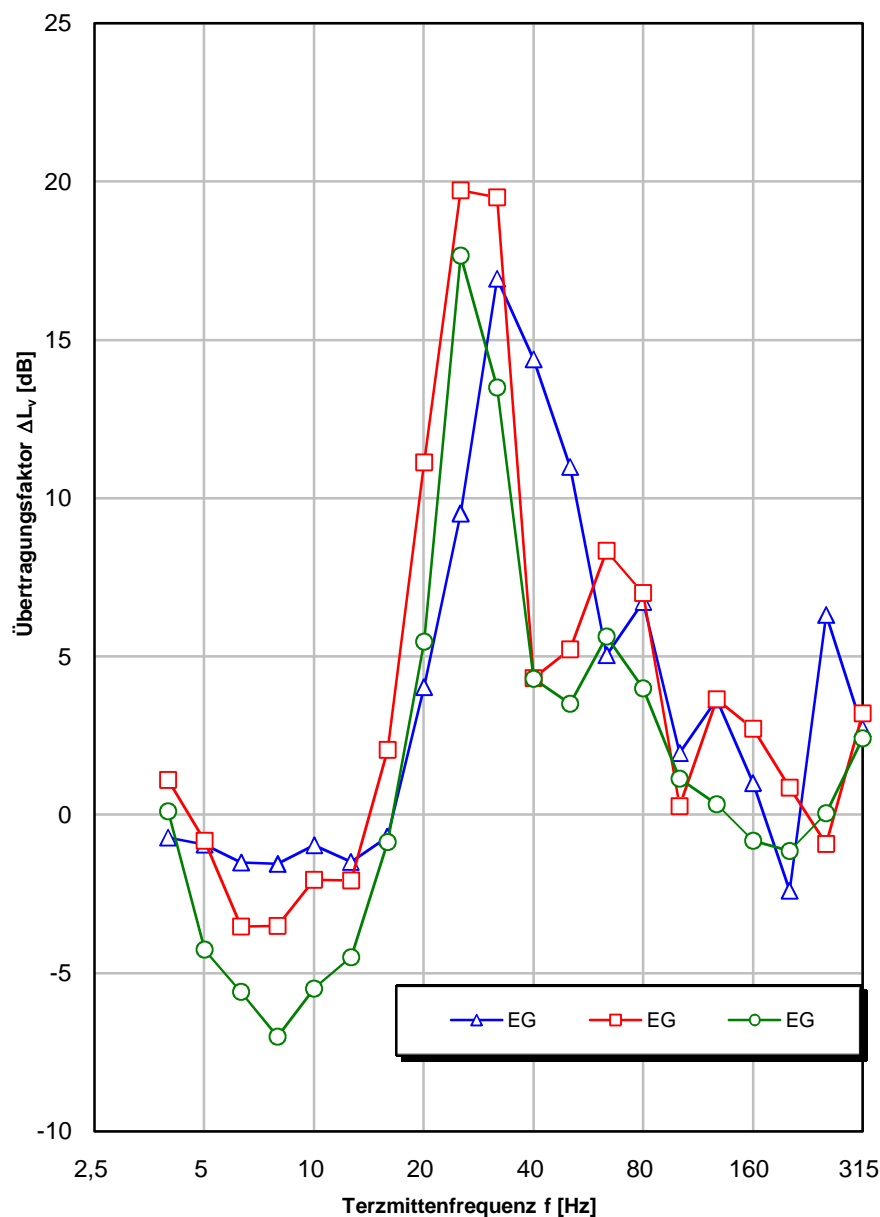
f [Hz]	EG L_v [dB]	EG L_v [dB]	EG L_v [dB]
4	-0,7	1,1	0,1
5	-0,9	-0,8	-4,3
6,3	-1,5	-3,5	-5,6
8	-1,6	-3,5	-7,0
10	-1,0	-2,1	-5,5
13	-1,5	-2,1	-4,5
16	-0,7	2,1	-0,9
20	4,0	11,1	5,5
25	9,5	19,7	17,7
32	16,9	19,5	13,5
40	14,4	4,3	4,3
50	11,0	5,2	3,5
63	5,0	8,3	5,6
80	6,7	7,0	4,0
100	1,9	0,3	1,1
125	3,6	3,7	0,3
160	1,0	2,7	-0,8
200	-2,4	0,9	-1,1
250	6,3	-0,9	0,1
315	2,7	3,2	2,4

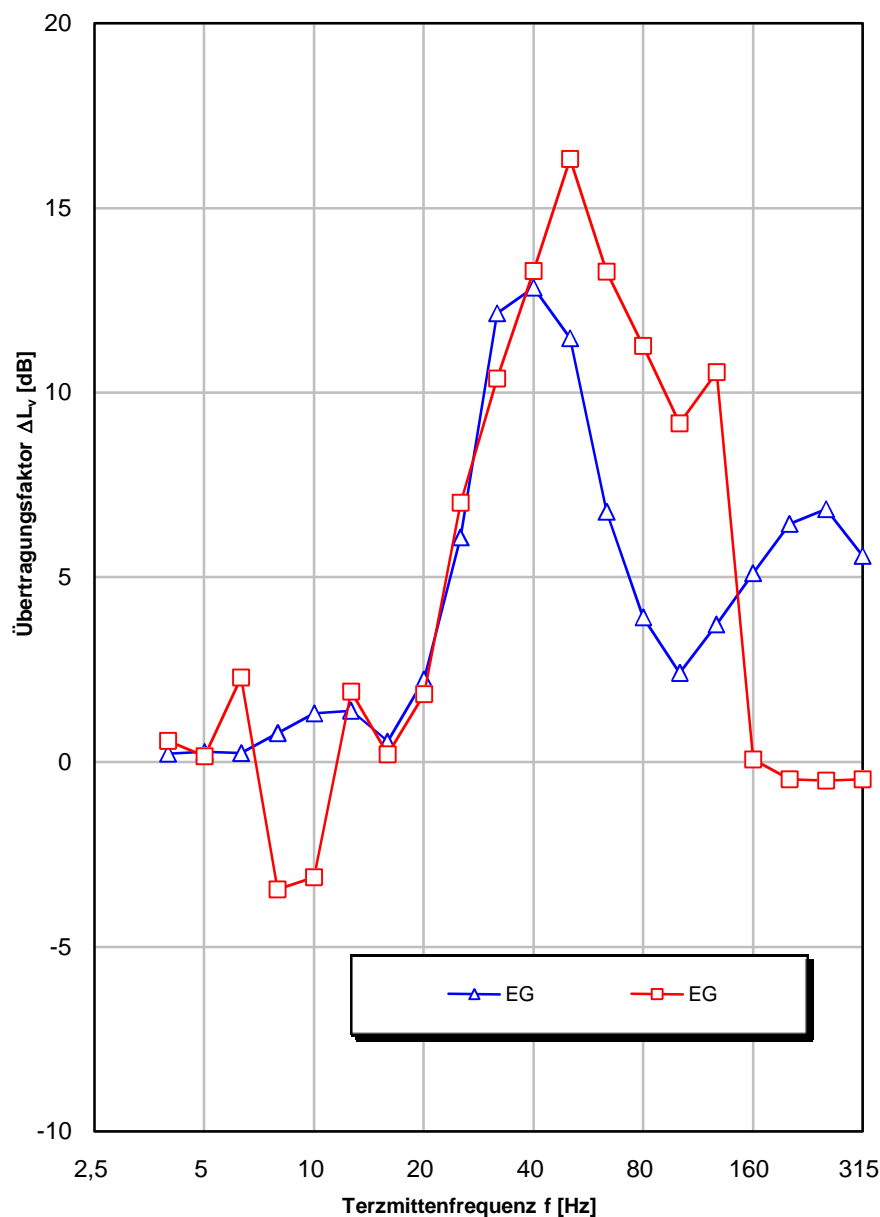
Messpunkt: MP06
Objekt: Mainstraße 13a, Nieder-Wöllstadt
Geschoss: EG EG
Raumnutzung: Wohnzimmer Schlafzimmer
Deckenaufbau: Stahlbeton Stahlbeton
Schwingungsrichtung: vertikal (z) vertikal (z)

f [Hz]	EG L_v [dB]	EG L_v [dB]
4	0,2	0,6
5	0,3	0,2
6,3	0,2	2,3
8	0,8	-3,4
10	1,3	-3,1
13	1,4	1,9
16	0,5	0,2
20	2,2	1,8
25	6,1	7,0
32	12,1	10,4
40	12,8	13,3
50	11,5	16,3
63	6,8	13,3
80	3,9	11,3
100	2,4	9,2
125	3,7	10,6
160	5,1	0,1
200	6,4	-0,5
250	6,8	-0,5
315	5,6	-0,5

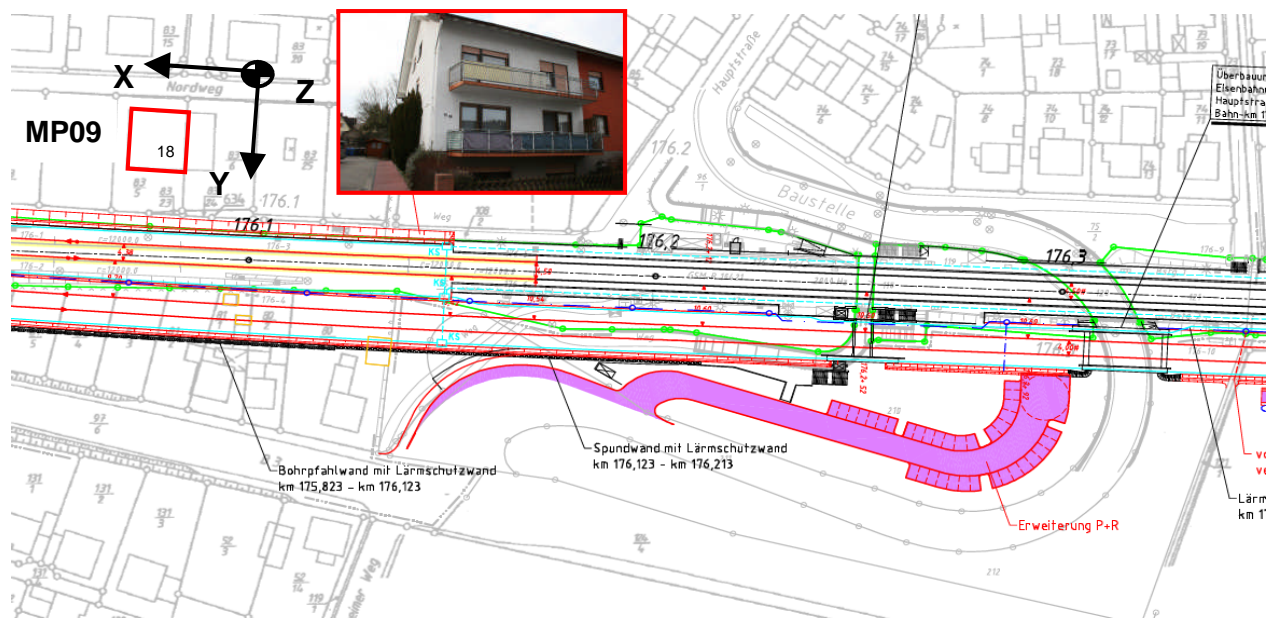
Lageplan (nicht maßstäblich)

Anzahl der Geschosse ohne Keller: 3
Anzahl der Kellergeschosse: 1
Baujahr: 1973
Art der Baukonstruktion: Massivbau mit Stahlbetondecken
Lichte Geschosshöhe: 2,65 m

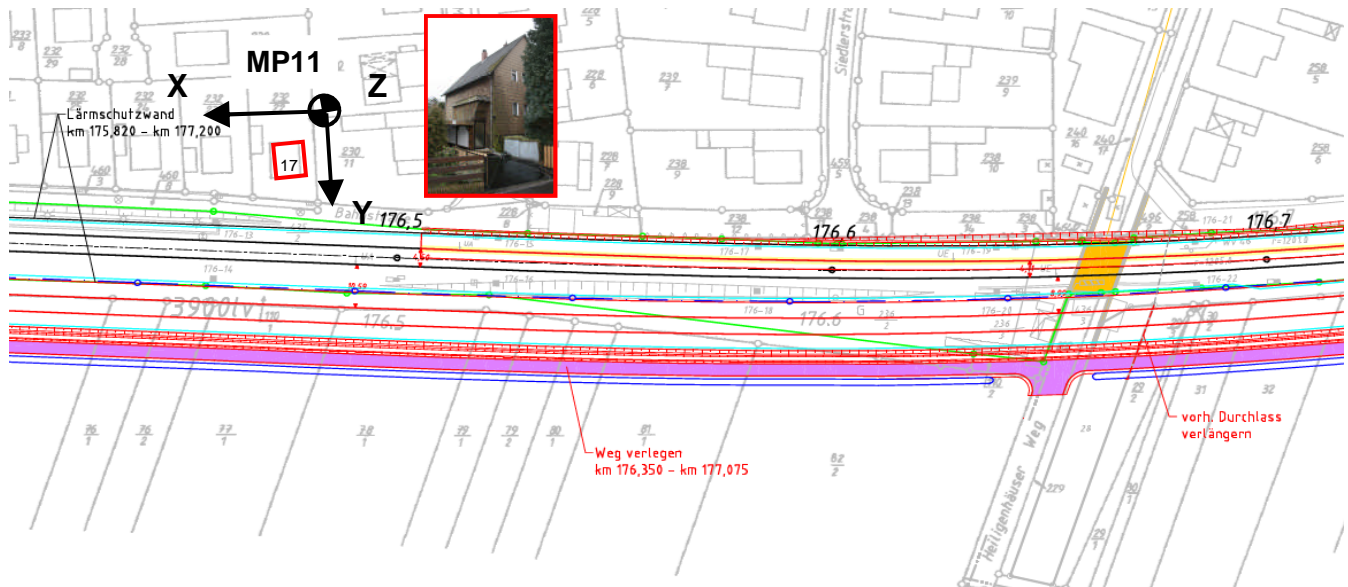
Lageplan (nicht maßstäblich)

Lichte Geschosshöhe: 2,3 m
