MESSBERICHT - ERSCHÜTTERUNGEN

S-Bahn Rhein-Main:
4-gleisiger Ausbau Frankfurt (M) West – Friedberg

S6 2. Baustufe: Friedberg – Bad Vilbel,
km 166,069 (MEG) bis km 183,213

Ermittlung der schienenverkehrsinduzierten Erschütterungen
in 20 exemplarischen Gebäude an der Strecke zur Ermittlung
der baulastischen Kenndaten für die Erschütterungsprog-
nose

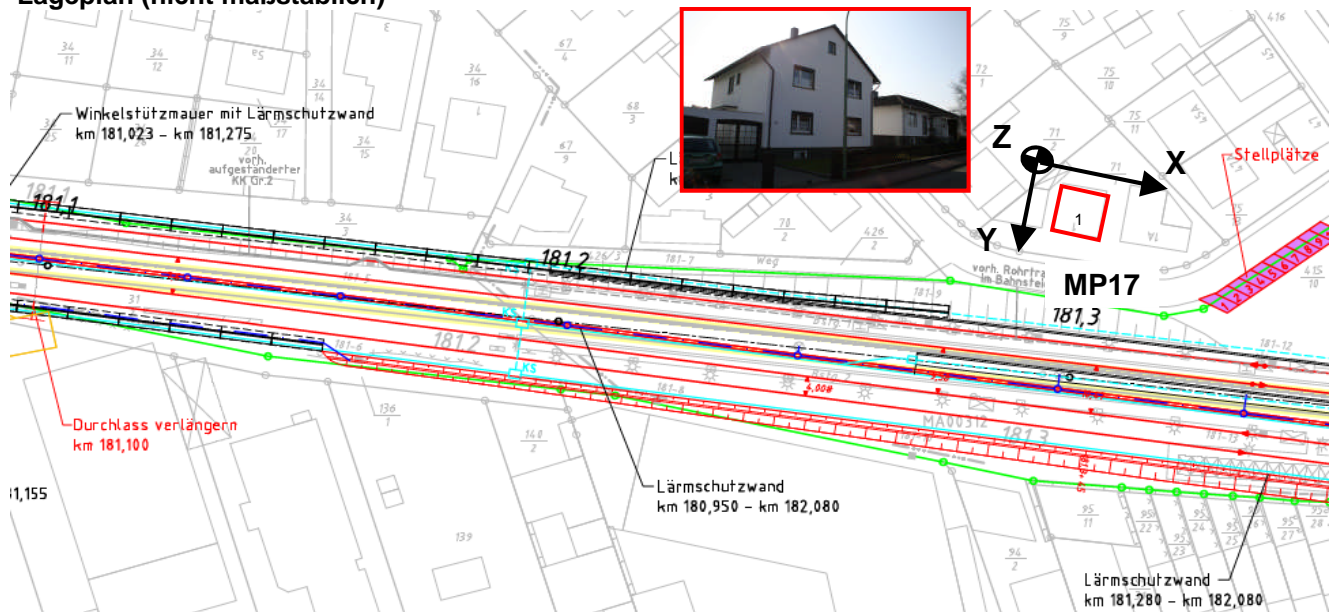
Lageplan (nicht maßstäblich)

Anzahl der Geschosse ohne Keller: 2
Anzahl der Kellergeschosse: 1
Baujahr: 1950
Art der Baukonstruktion: Massivbau mit Stahlbetondecken
Lichte Geschosshöhe: 2,60 m
