Karte 9 -N06-B

Schutzgut Landschaftsbild

Umweltverträglichkeitsstudie

Ortsumgebung
Ober-Ramstadt, Stadtteil Hahn
im Zuge der B 426

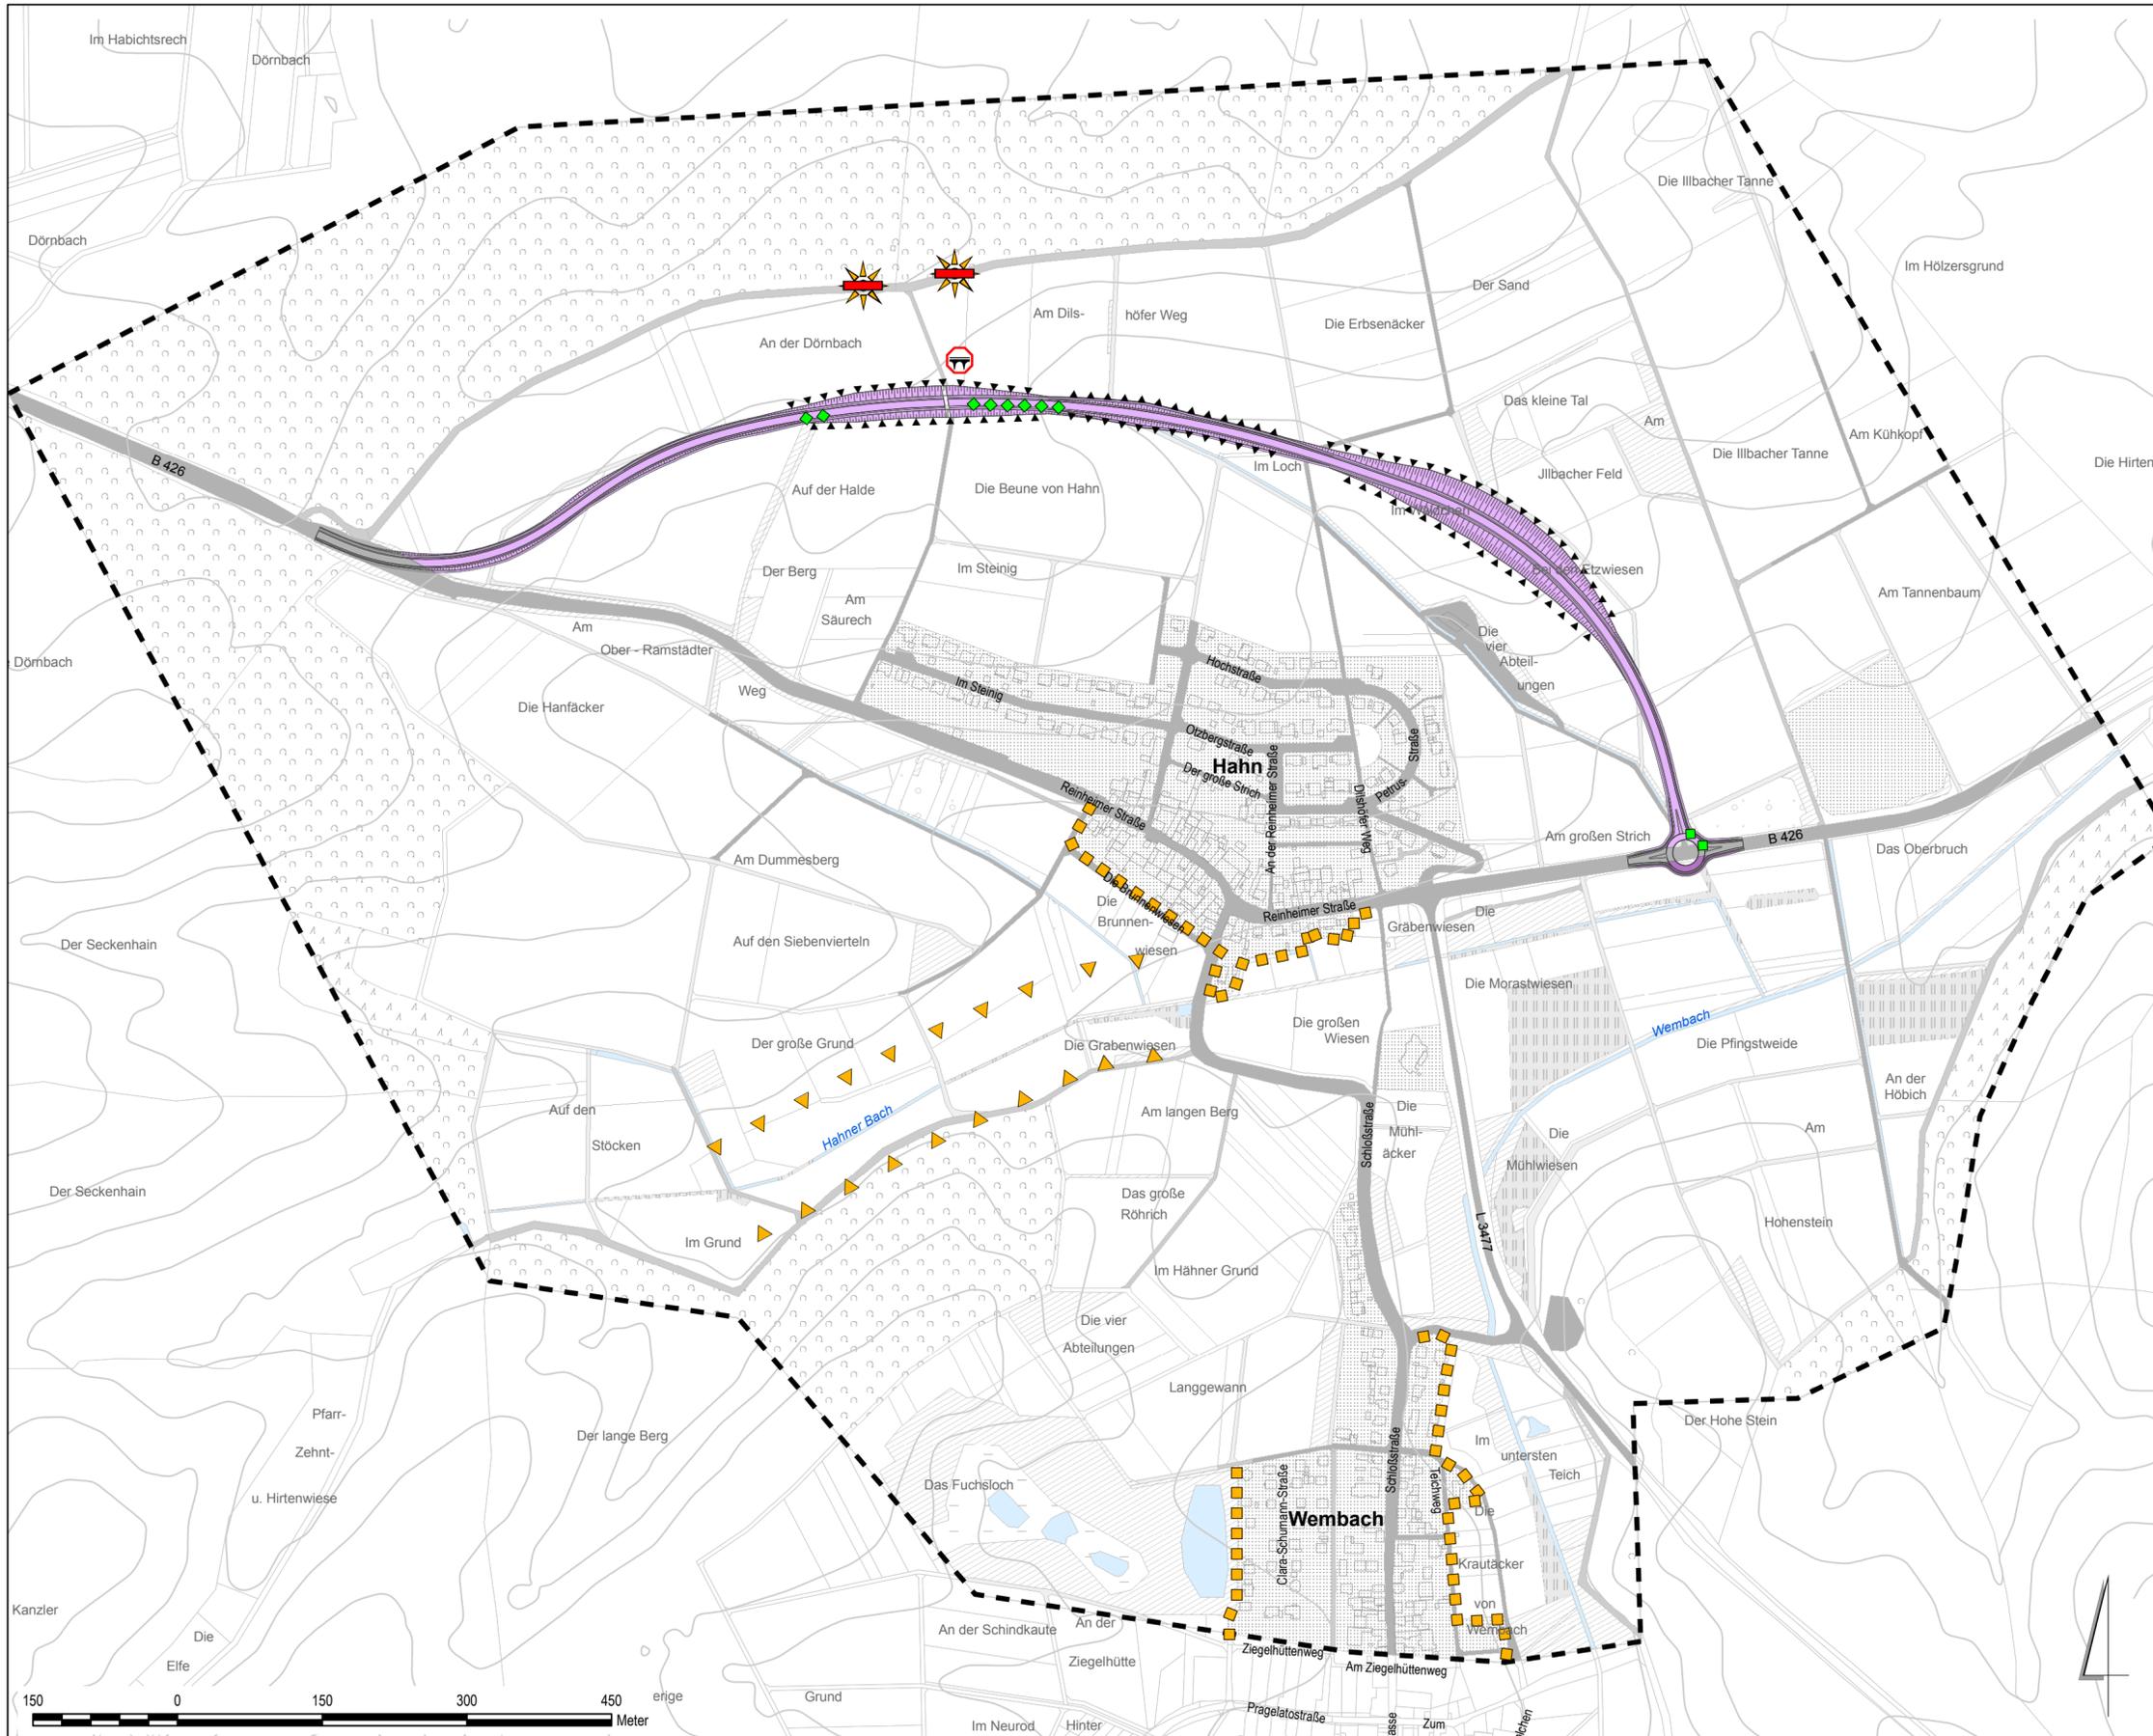
Verlust von Flächen mit bedeutenden Landschaftsbildqualitäten

Beeinträchtigung der Eigenart von Landschaftsbildeinheiten durch Überformung

Störung weiträumiger Sichtbeziehungen
