**Karte 9 -N08-C**  
**Schutzgut Landschaftsbild**

**Magistrat der Stadt Ober-Ramstadt**

**Umweltverträglichkeitsstudie**

Ortsumgebung  
Ober-Ramstadt, Stadtteil Hahn  
im Zuge der B 426

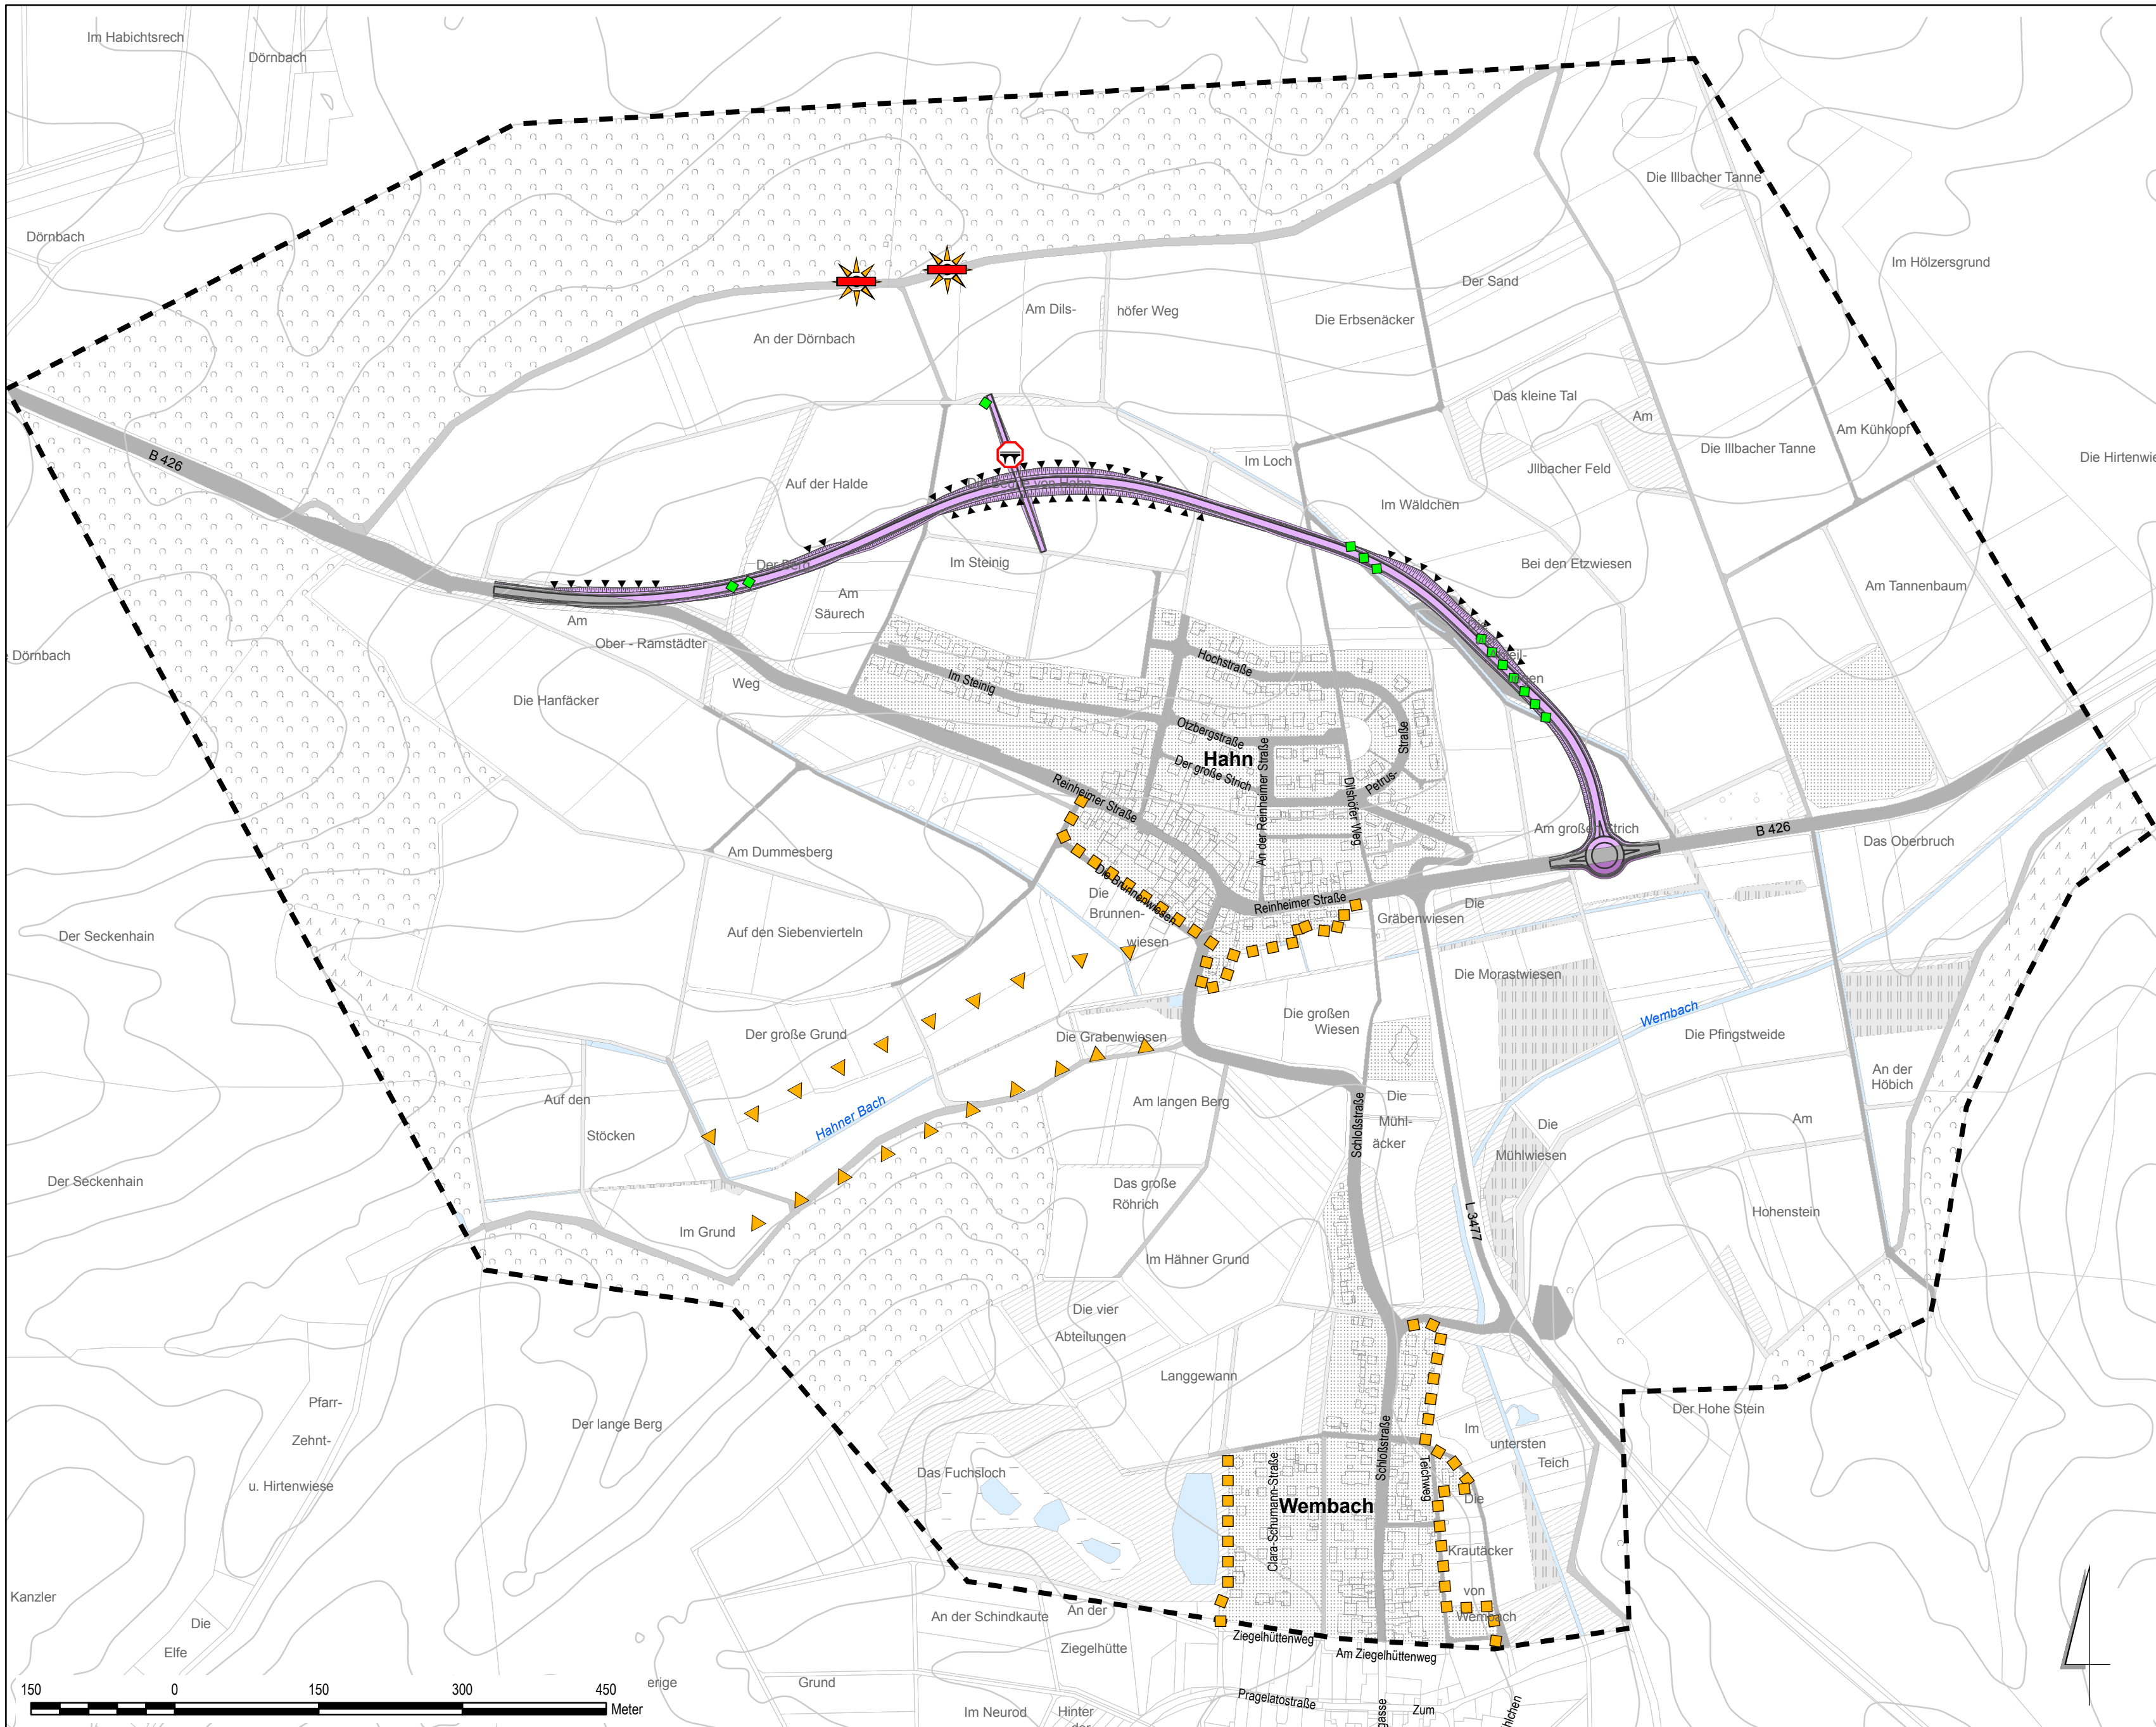
**Verlust von Flächen mit bedeutenden Landschaftsbildqualitäten**

Hoch**Verlust der Vielfalt****Beeinträchtigung der Eigenart von Landschaftsbildeinheiten durch Überformung****Störung weiträumiger Sichtbeziehungen****Ortsbildbeeinträchtigungen****Beeinträchtigung der Eigenart von ausgeprägten Talräumen und Überformung durch Querung****Grundlageninformation**
