Projekt: **Windpark Schenklengsfeld II – WEA 04**

Archäologische Prospektion des geplanten WEA-Standortes

EV2019/07 – NFG 158/2019

Stand: **21.02.2019**

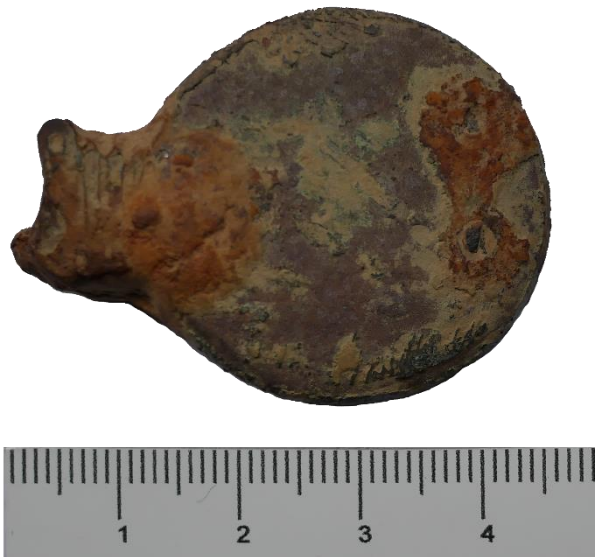
Abb. 1: Detektorfund 1, Oberseite

Neben modernen Metallobjekten (Müll, Metallteile landwirtschaftlichen Ursprungs, usw.) fand sich ein kleines, rundes Stück von 3,2 cm Durchmesser und einem kleinen fischschwanzförmigen Fortsatz. Die Oberseite ist leicht konvex, während die Unterseite leicht konkav geformt ist. Das Objekt besteht aus einem Kern und einem Oberflächenüberzug. Bei dem Kern handelt es sich um eine nicht rostende, magnetisierbare Legierung. Die Reste des Überzugs erscheinen grünlich, an Bronzepatina erinnernd und silbern. Es lässt sich erkennen, dass die Oberseite ursprünglich von einem flächigen Muster aus parallelen Kerben verziert war. Auf der Unterseite und partiell auch auf der Oberseite haftet korrodiertes Eisen an. Die Funktion ist nicht klar, es könnte sich möglicherweise um einen Pfeifendeckel handeln.

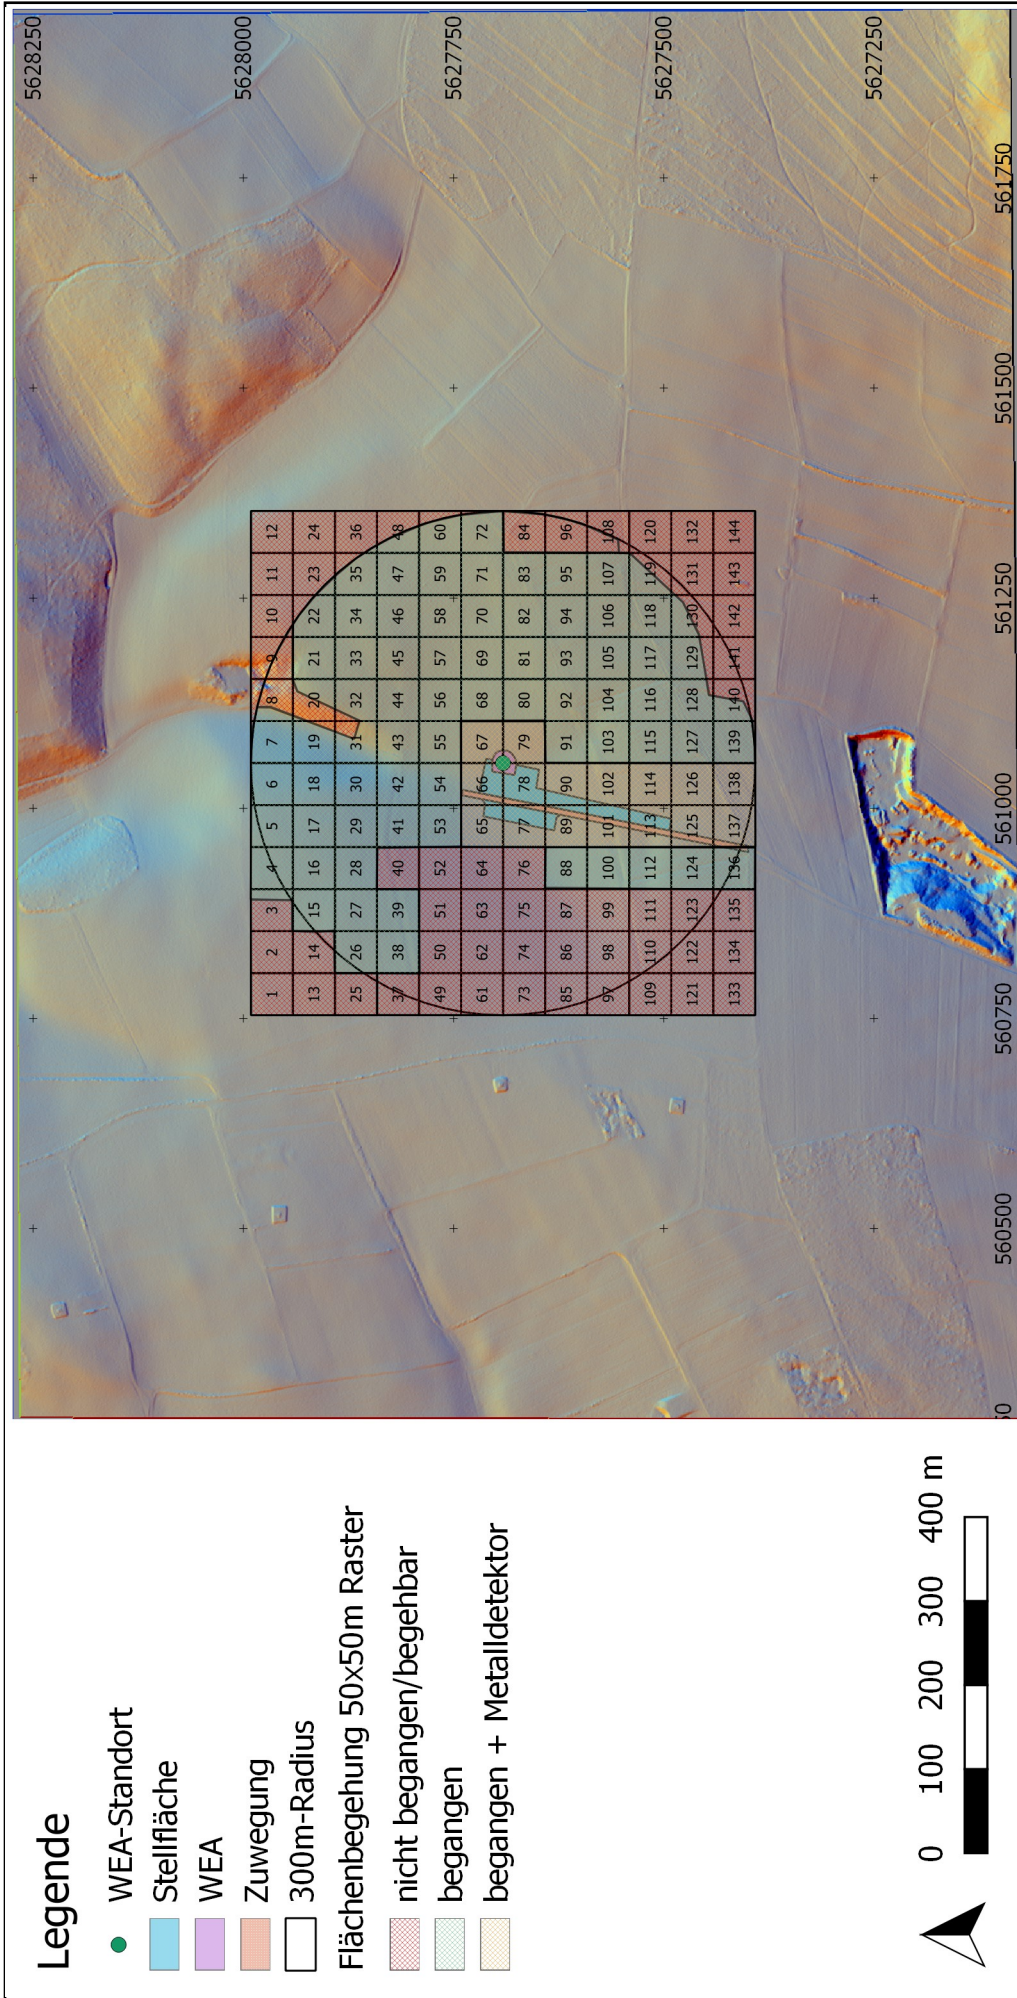
Entsprechend der Beauftragung wurde das Untersuchungsgebiet in einem 300m-Radius um den geplanten WEA-Standort definiert. Zur besseren Strukturierung wurde die Untersuchungsfläche in 50 x 50 m große Planquadrate unterteilt, die von 1 bis 144 durchnummeriert wurden (vgl. Tafel 2).

<p>Projekt: WP Schenkklengsfeld S II - WEA 04</p>	<p>Tafel: Darstellung des Begehrgrasters mit Angabe zur Durchgeführten Begehung</p>	
	<p>Erstellt von: Daniel Buhl M.A.</p>	<p>Datum: 19.02.2019</p>
<p>ms terraconsult GmbH & Co. KG Höchster Str. 1 65795 Hattersheim a. Main www.ms-terraconsult.de</p>		
<p>ms terraconsult GmbH & Co. KG Höchster Str. 1 65795 Hattersheim a. Main www.ms-terraconsult.de</p>

Beschreibung: Es wurde mit der flächigen Begehung der Untersuchungsbereiches begonnen. Begangen wurden die Quadranten 4-7, 15-19, 21-22, 26-35, 38-39

Beschreibung: Fortsetzung der flächigen Begehung vom Vortag. Begangen wurden die Quadranten: 137-138, 125-126, 113-114, 101-102, 89-90, 77-78, 65-66, 67, 79, 91, 103, 115, 127, 139

Die Quadranten 98-100, 85-88, 73-76, 61-64 und 49-52 wurden nicht begangen, da der Bewuchs entsprechend einer Wiese so dicht war, dass eine Begehung keinen Sinn machte.

Beschreibung: Fortsetzung der flächigen Begehung vom 14.02.2019. Begehung der Quadranten: 116-117, 104-107, 80-83, 68-72, 56-60, 44-47

Die Quadranten 84, 96 und 108 konnten nicht begangen werden, da dort während der Begehung durch den Bauern Gülle aufgebracht wurde.
