GUTACHTEN

Gutachten – Nr.	215 0602
Datum	9.9.2015
Gutachter	Eiko Leitsch
Projektbezeichnung	Begutachtung eines Baumbestandes im Bereich der geplanten Lichtwiesenbahn
Auftraggeber	HEAG mobilo GmbH Klappacher Straße 172 64285 Darmstadt

Im Zuge des geplanten Neubaus der Straßenbahnlinie Lichtwiese sollen die Auswirkungen der notwendigen Baumaßnahmen auf den vorhandenen Baumbestand begutachtet werden.

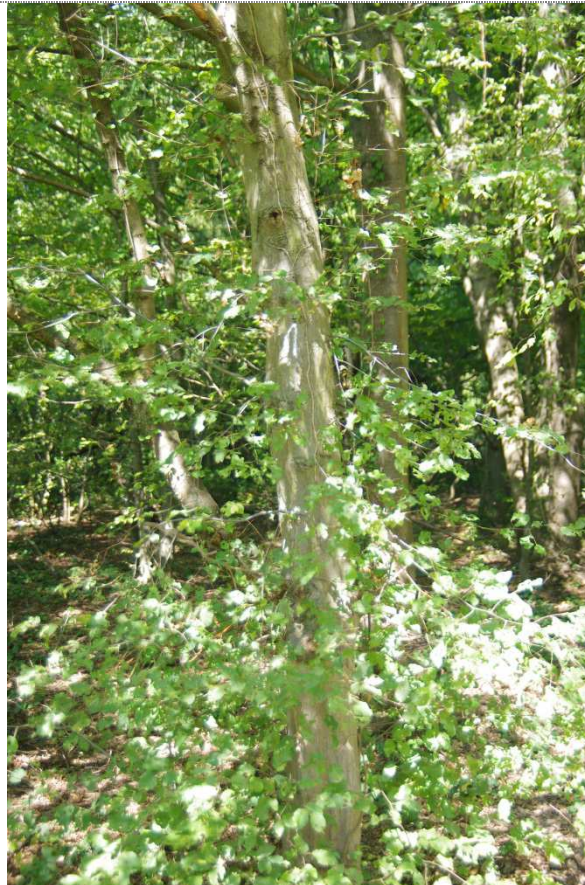
Krone	Totholz, einseitige Krone
Stamm	Astungswunden, Stammaustriebe
Wurzel	ohne Befund
Baumumfeld	Pflanzfläche

Abb. Hainbuche mit Stammaustrieben

Der Baum steht in der geplanten Straßenbahntrasse und muss gefällt werden

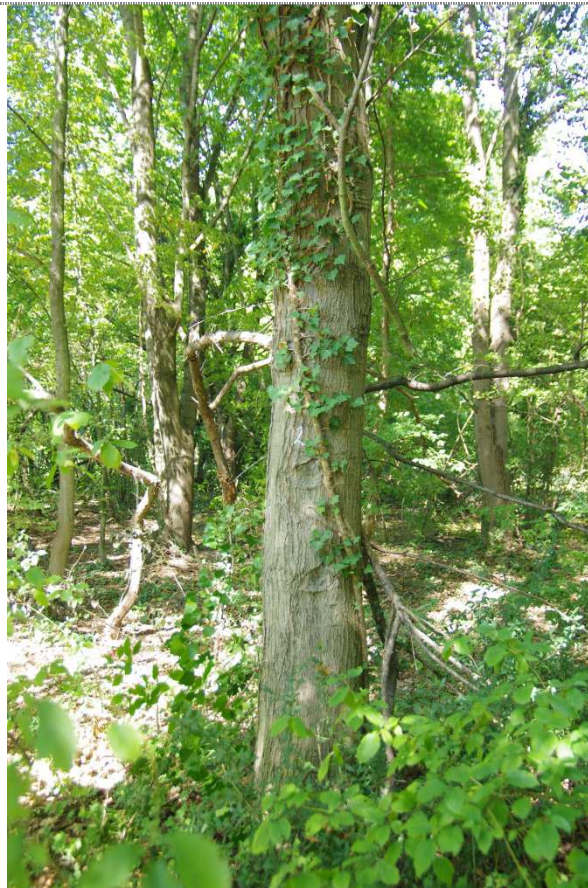
Krone	Totholz, lichte Krone, einseitige Krone
Stamm	Efeubewuchs
Wurzel	ohne Befund
Baumumfeld	Pflanzfläche

Abb. Stamm mit Efeubewuchs

Der Baum steht in der geplanten Straßenbahntrasse und muss gefällt werden

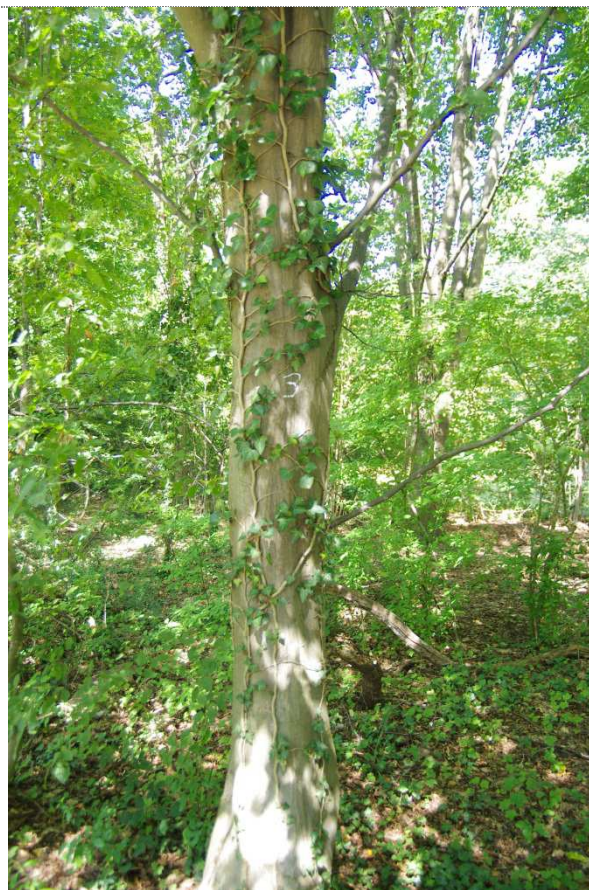
Krone	Totholz
Stamm	Efeubewuchs
Wurzel	ohne Befund
Baumumfeld	Pflanzfläche

Abb. Efeubewuchs

Der Baum steht in der geplanten Straßenbahntrasse und muss gefällt werden

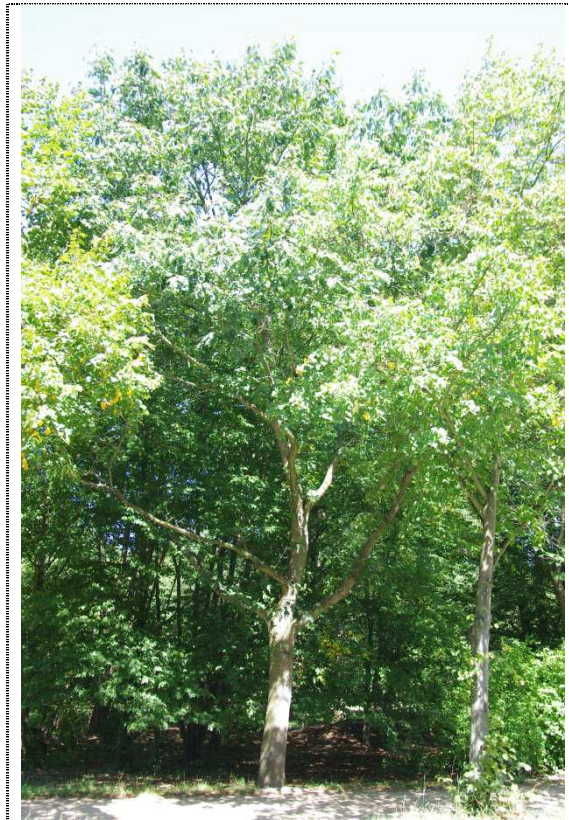
Standort	Gehölzstreifen
Baumnummer	4
Baumart	Amerikanische Eiche
Entwicklungsphase/Alter	Reifphase, Altbaum
Höhe	10m
Stammdurchmesser	33cm
Kronendurchmesser	8m
Vitalität	vital
Standform	Baumgruppe
Windeinfluss	abgeschirmt
Bedeutung / Funktion	gestalterisch

Krone	Totholz
Stamm	ohne Befund
Wurzel	Wurzelaufbrüche
Baumumfeld	ohne Befund

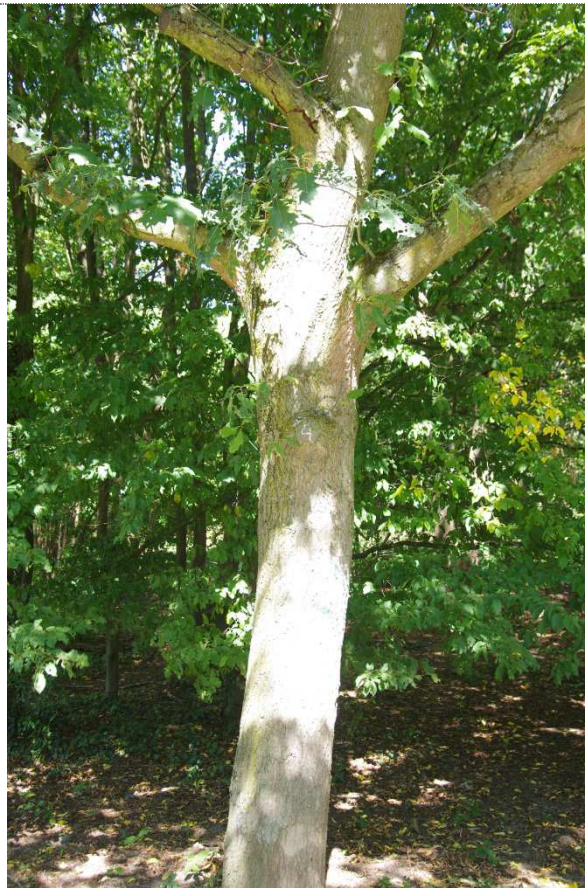
Abb. Stamm der Eiche

Der Baum steht in der geplanten Straßenbahntrasse und muss gefällt werden

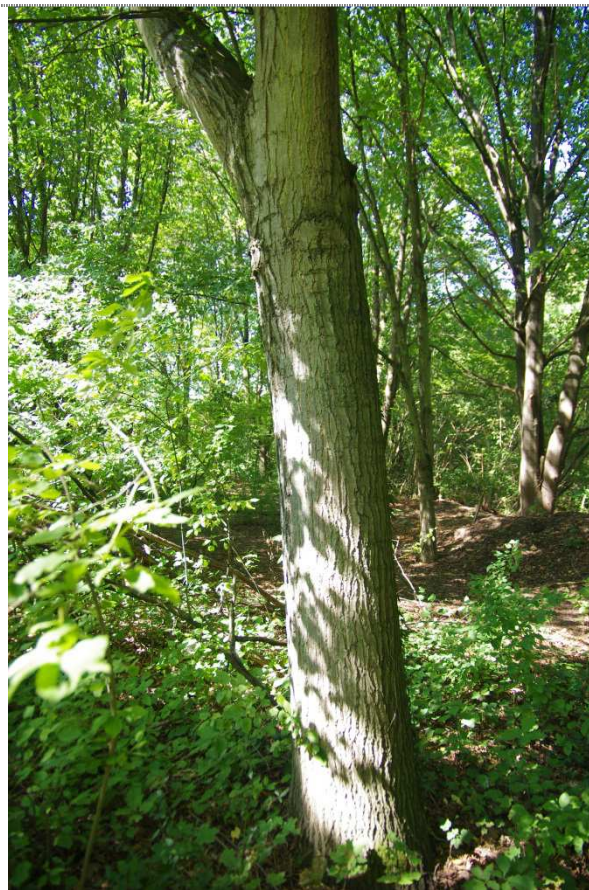
Abb.

Krone	Totholz, Gabelung
Stamm	ohne Befund
Wurzel	ohne Befund
Baumumfeld	Pflanzfläche

Der Baum steht in der geplanten Straßenbahntrasse und muss gefällt werden

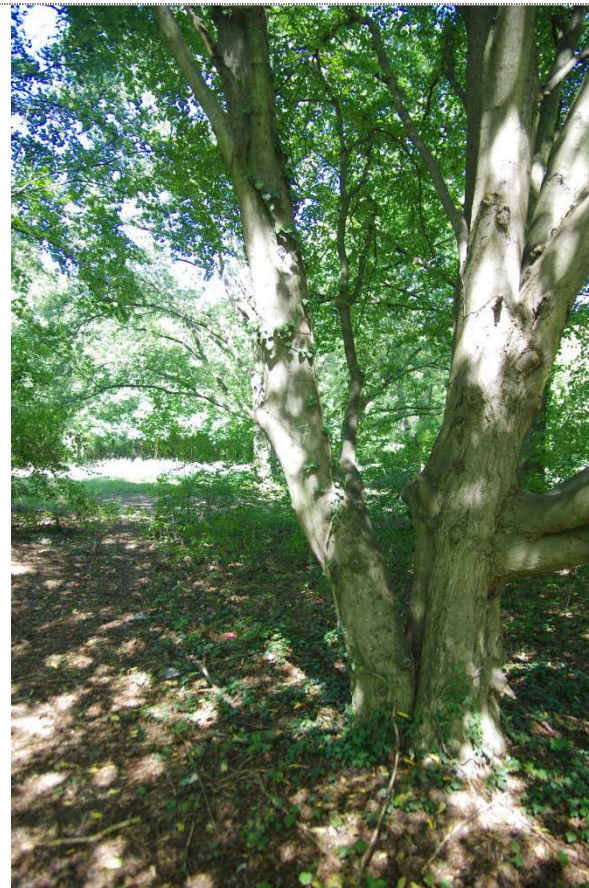
Krone	Totholz, Gabelung
Stamm	Gabelung
Wurzel	ohne Befund
Baumumfeld	Pflanzfläche

Abb. Gabelungen in der Krone und am Stamm

Der Baum steht in der geplanten Straßenbahntrasse und muss gefällt werden

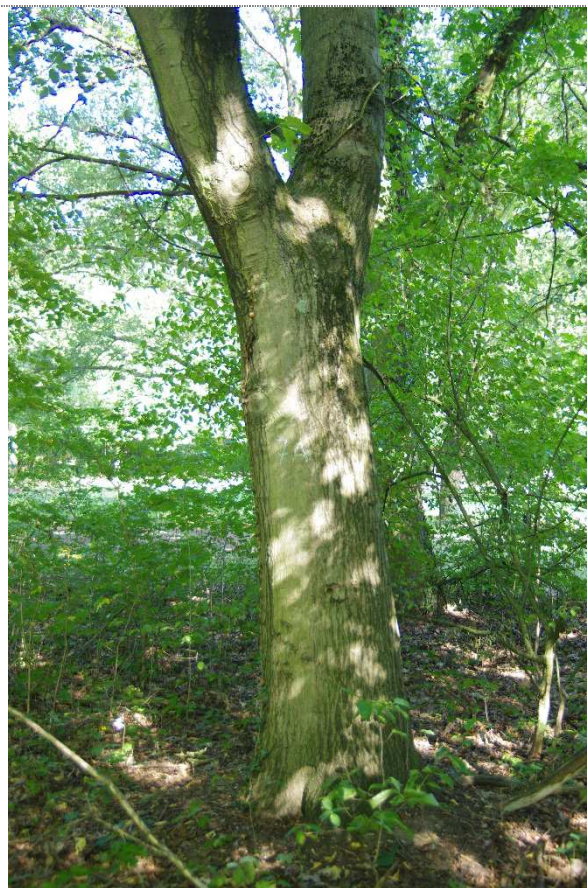
Krone	Totholz, Astungswunden
Stamm	ohne Befund
Wurzel	ohne Befund
Baumumfeld	Pflanzfläche

Abb. Stamm der Eiche

Der Baum steht in der geplanten Straßenbahntrasse und muss gefällt werden

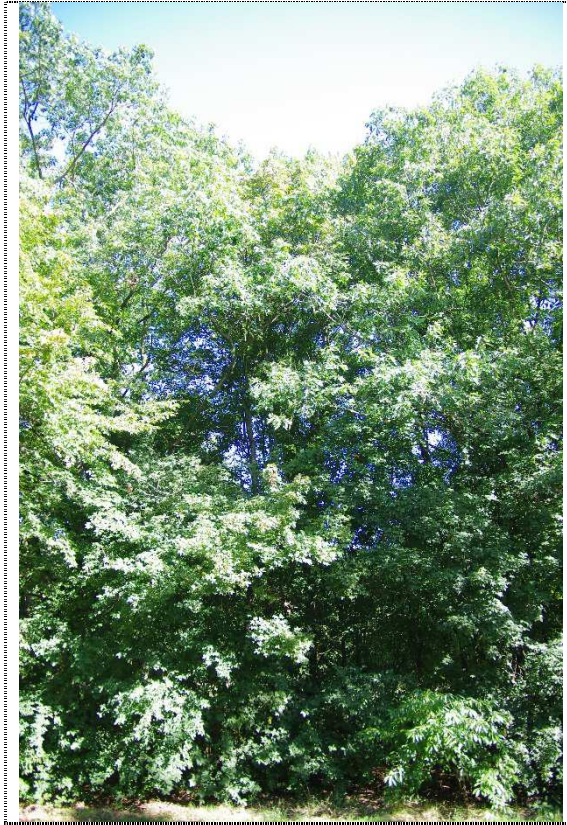
Standort	Gehölzstreifen
Baumnummer	8
Baumart	Ahorn
Entwicklungsphase / Alter	Reifephase, Altbaum
Höhe	12m
Stammdurchmesser	25-12cm
Kronendurchmesser	6m
Vitalität	vital
Standform	Baumgruppe
Windeinfluss	abgeschirmt
Bedeutung / Funktion	gestalterisch

Krone	Totholz, Astungswunden
Stamm	Doppelstämmig, V-Zwiesel
Wurzel	ohne Befund
Baumumfeld	Pflanzfläche

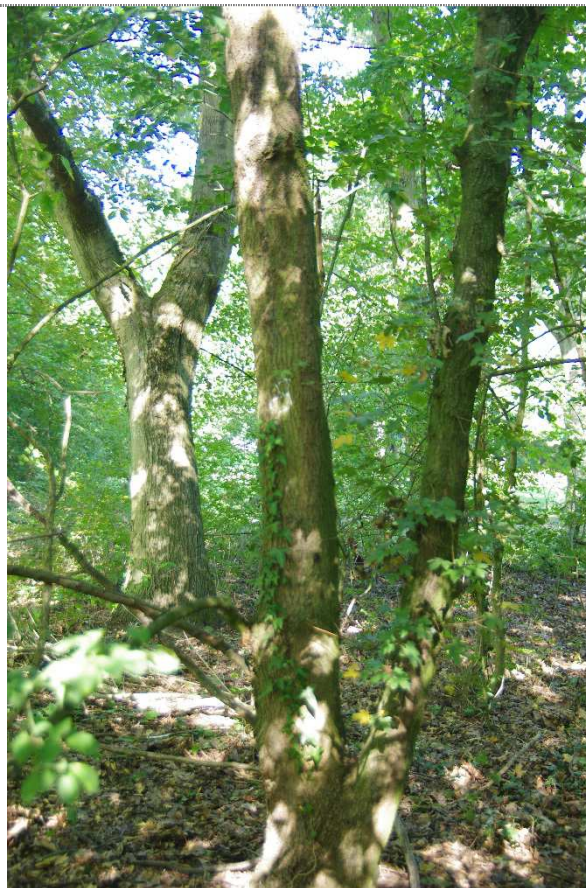
Abb. doppelstämmiger Ahorn

Der Baum steht in der geplanten Straßenbahntrasse und muss gefällt werden

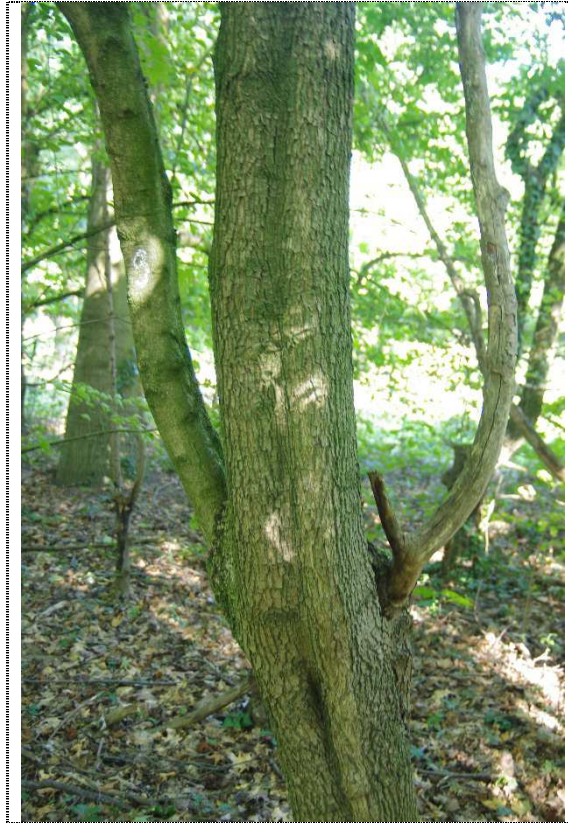
Standort	Gehölzstreifen
Baumnummer	9
Baumart	Ahorn
Entwicklungsphase / Alter	Reifephase, Altbaum
Höhe	12m
Stammdurchmesser	23cm
Kronendurchmesser	6m
Vitalität	Vital
Standform	Baumgruppe
Windeinfluss	abgeschirmt
Bedeutung / Funktion	gestalterisch

Krone	Totholz, Astungswunden
Stamm	Stammaustriebe, Astungswunden
Wurzel	ohne Befund
Baumumfeld	Pflanzfläche

Der Baum steht in der geplanten Straßenbahntrasse und muss gefällt werden.

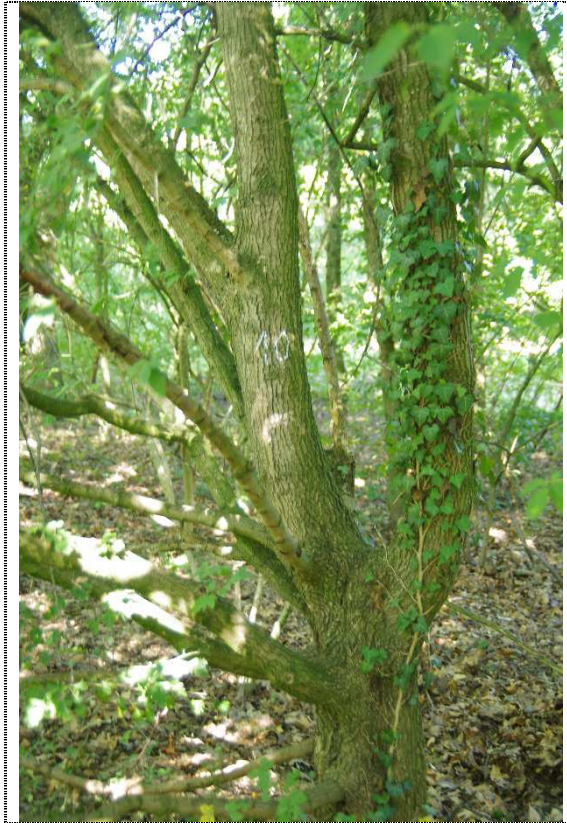
Standort	Gehölzstreifen
Baumnummer	10
Baumart	Ahorn
Entwicklungsphase / Alter	Reifephase, Altbaum
Höhe	8m
Stammdurchmesser	19-15cm
Kronendurchmesser	5m
Vitalität	Vital
Standform	Baumgruppe
Windeinfluss	abgeschirmt
Bedeutung / Funktion	gestalterisch

Krone	Totholz
Stamm	Stammaustriebe, Gabelung
Wurzel	ohne Befund
Baumumfeld	Pflanzfläche

Der Baum steht in der geplanten Straßenbahntrasse und muss gefällt werden

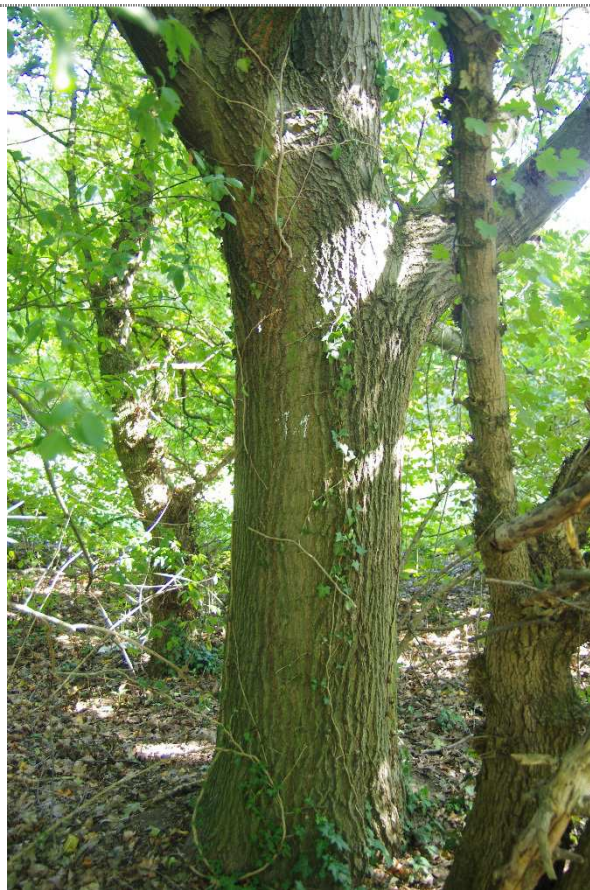
Krone	Totholz, Gabelung
Stamm	ohne Befund
Wurzel	ohne Befund
Baumumfeld	Pflanzfläche

Abb. Stamm der Eiche

Der Baum steht in der geplanten Straßenbahntrasse und muss gefällt werden

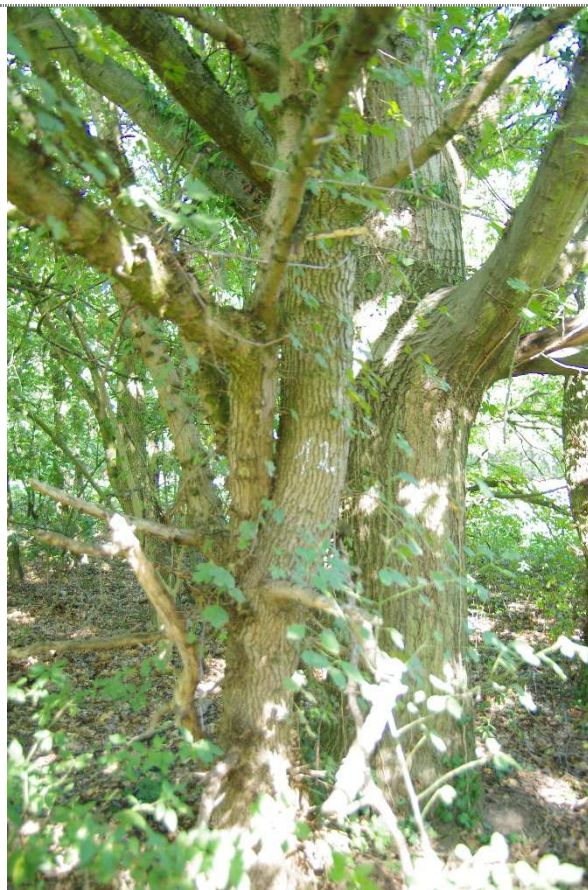
Krone	Totholz
Stamm	Mehrstämmig, Totholz
Wurzel	ohne Befund
Baumumfeld	Pflanzfläche

Abb. mehrstämmiger Ahorn

Der Baum steht in der geplanten Straßenbahntrasse und muss gefällt werden

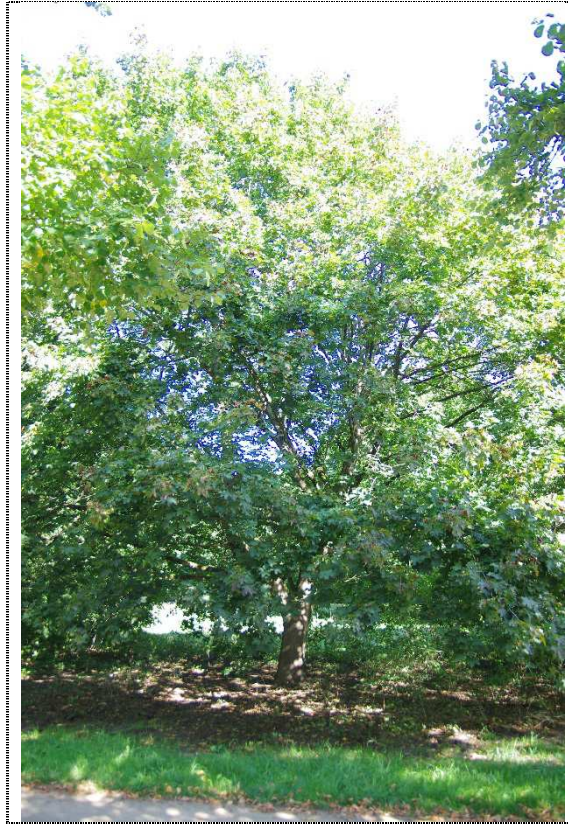
Standort	Gehölzstreifen
Baumnummer	14
Baumart	Ahorn
Entwicklungsphase / Alter	Reifphase, Altbaum
Höhe	16m
Stammdurchmesser	54cm
Kronendurchmesser	12m
Vitalität	Vital
Standform	Baumgruppe
Windeinfluss	abgeschirmt
Bedeutung / Funktion	gestalterisch

Krone	Totholz, Astungswunden,
Stamm	Gabelung, Astungswunden
Wurzel	ohne Befund
Baumumfeld	Pflanzfläche

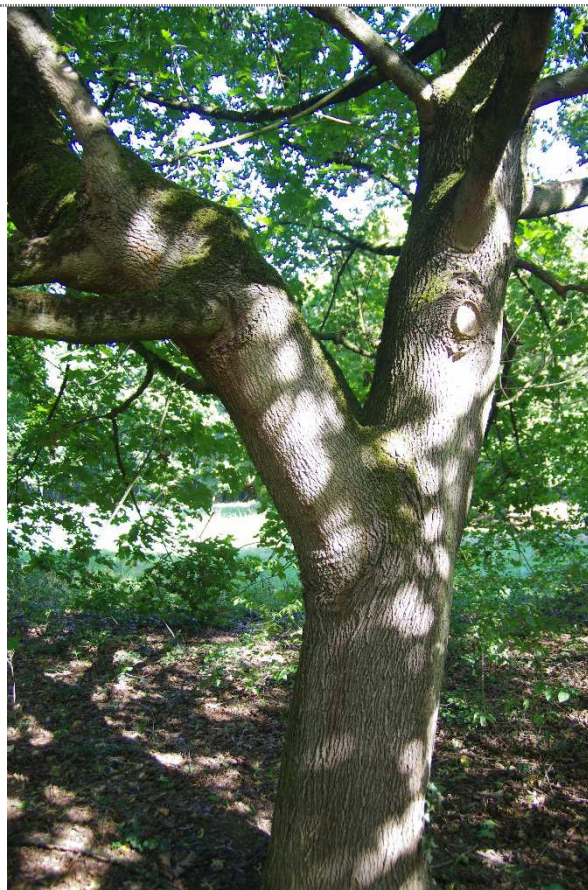
Abb. Ahornstamm mit einer Gabelung

Der Baum steht in der geplanten Straßenbahntrasse und muss gefällt werden

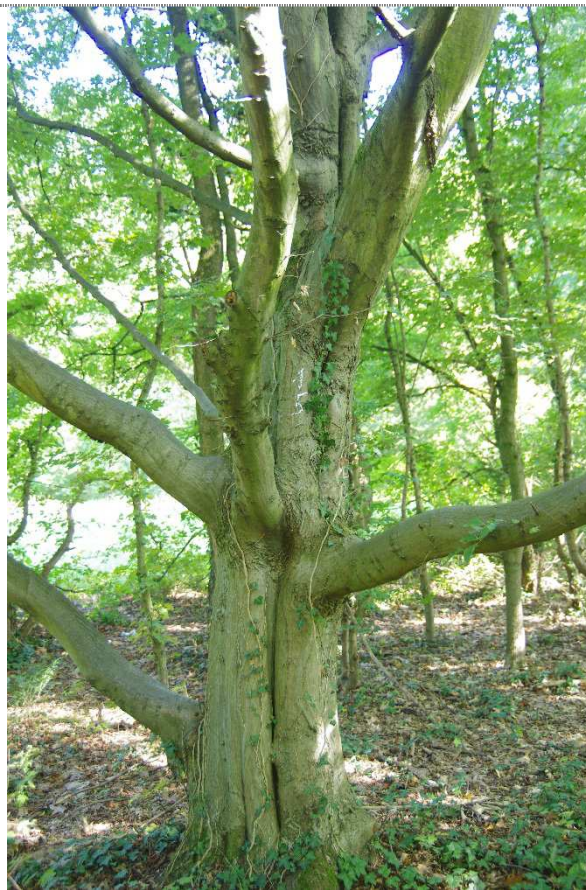
Krone	Totholz, Astungswunden
Stamm	tiefe Beastung
Wurzel	ohne Befund
Baumumfeld	Pflanzfläche

Abb. Stamm mit tief angesetzter Krone

Der Baum steht in der geplanten Straßenbahntrasse und muss gefällt werden

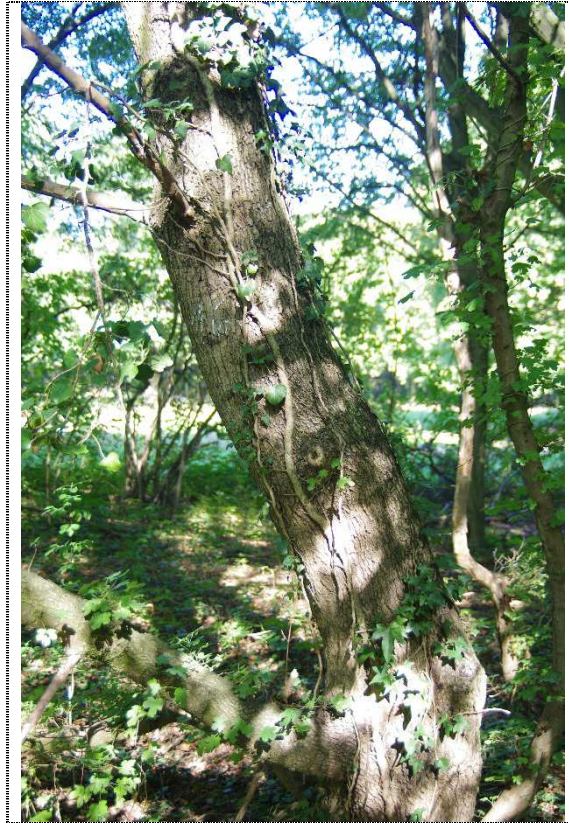
Standort	Gehölzstreifen
Baumnummer	16
Baumart	Ahorn
Entwicklungsphase / Alter	Reifephase, Altbaum
Höhe	12m
Stammdurchmesser	35cm
Kronendurchmesser	10m
Vitalität	Vital
Standform	Baumgruppe
Windeinfluss	abgeschirmt
Bedeutung / Funktion	gestalterisch

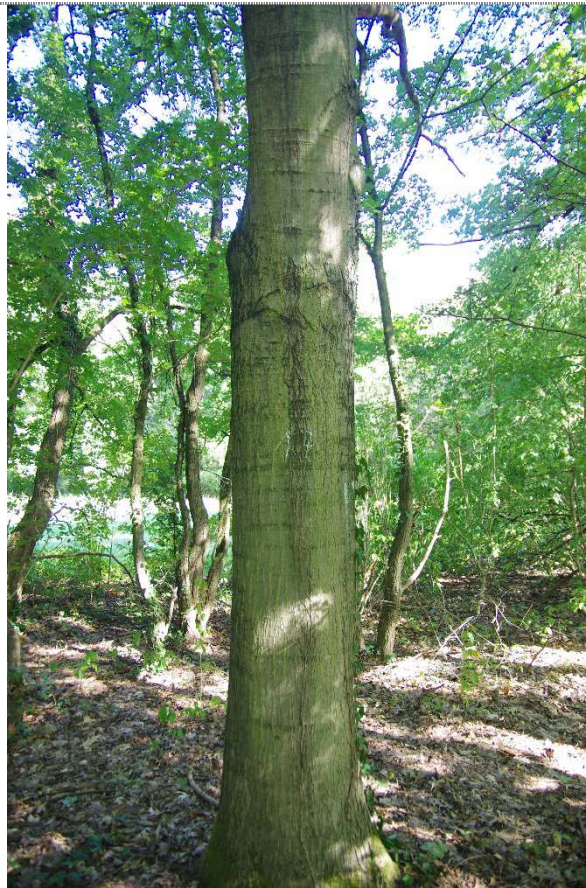
Krone	Totholz, Astungswunden
Stamm	ohne Befund
Wurzel	ohne Befund
Baumumfeld	Pflanzfläche

Abb. Stamm der Eiche

Der Baum steht in der geplanten Straßenbahntrasse und muss gefällt werden

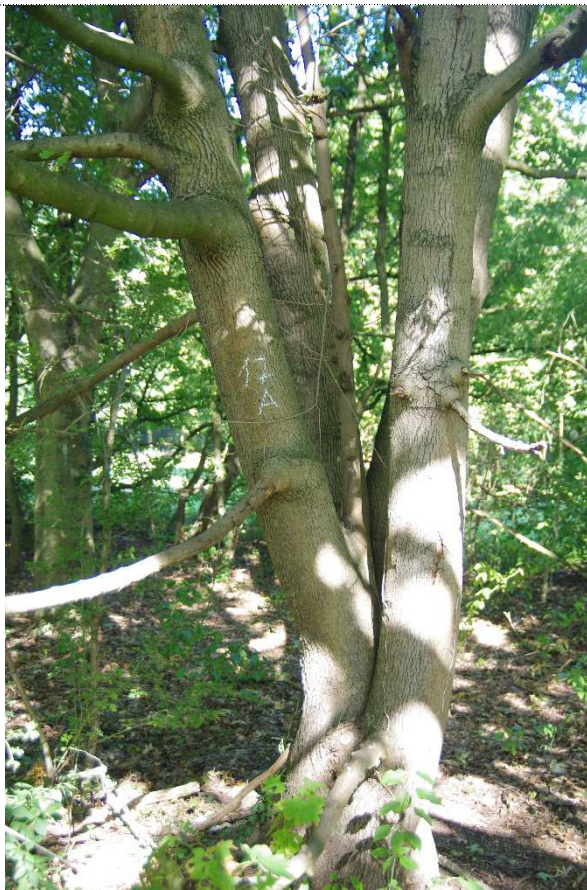
Krone	Totholz
Stamm	V-Zwiesel
Wurzel	ohne Befund
Baumumfeld	Pflanzfläche

Abb. Gabelung

Der Baum steht in der geplanten Straßenbahntrasse und muss gefällt werden

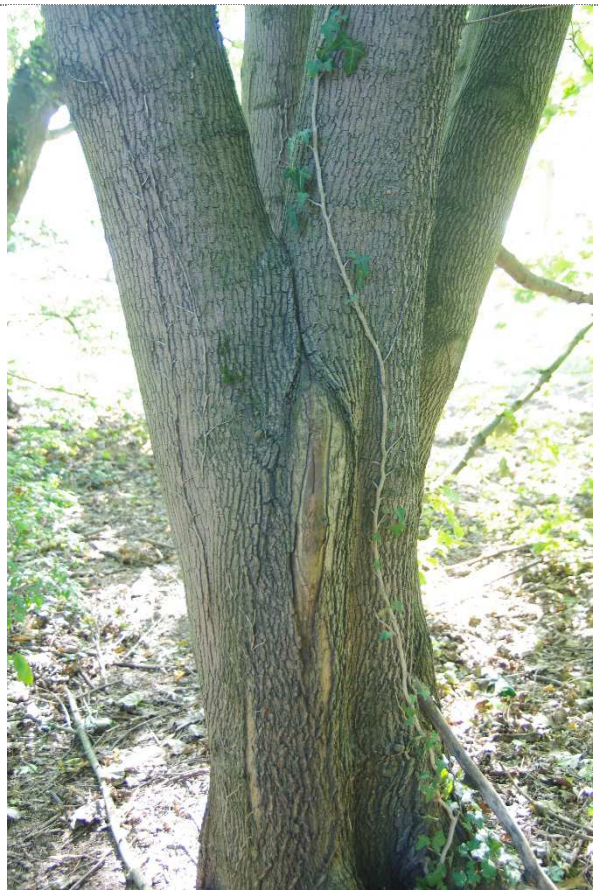
Abb. : V-Zwiesel

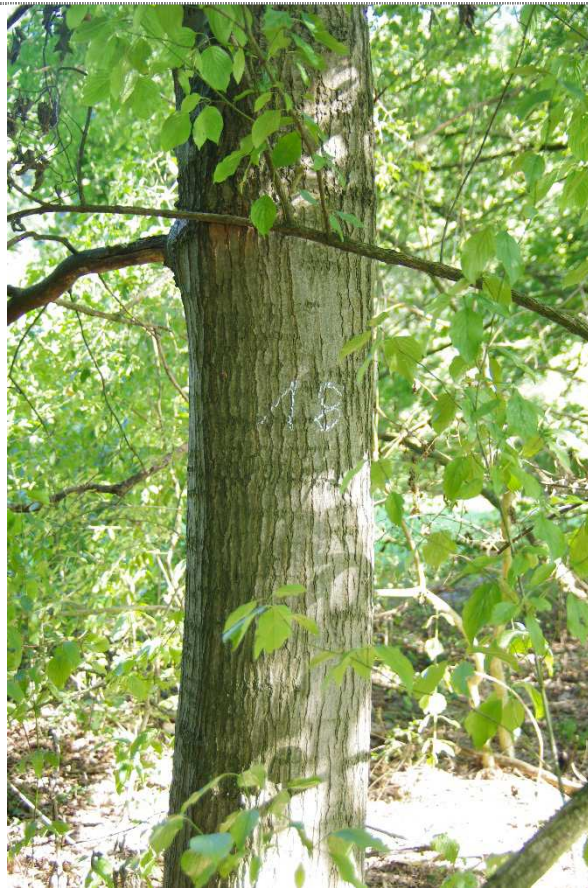
Krone	Totholz, eingengte Krone
Stamm	Totholz
Wurzel	ohne Befund
Baumumfeld	Pflanzfläche

Abb. Stamm mit Totast

Der Baum steht in der geplanten Straßenbahntrasse und muss gefällt werden

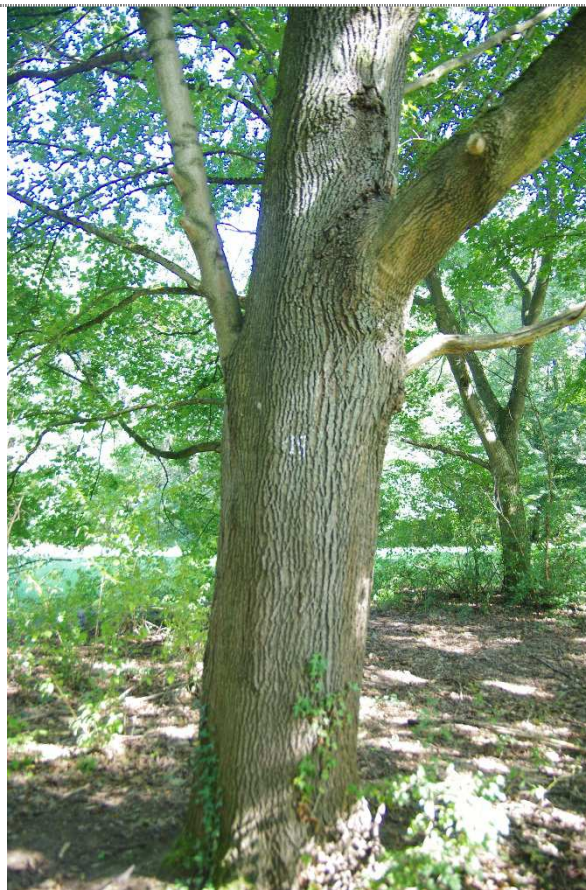
Krone	Totholz
Stamm	Totholz
Wurzel	ohne Befund
Baumumfeld	Pflanzfläche

Abb. Stamm mit Totholz

Der Baum steht in der geplanten Straßenbahntrasse und muss gefällt werden

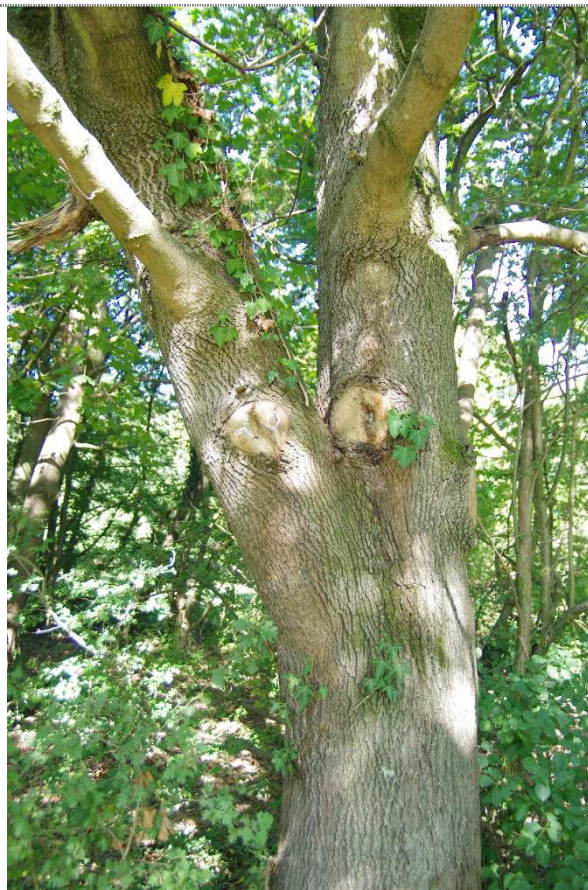
Krone	Totholz, Astungswunden
Stamm	Gabelung
Wurzel	ohne Befund
Baumumfeld	Pflanzfläche

Abb. Gabelung und Astungswunden

Der Baum steht in der geplanten Straßenbahntrasse und muss gefällt werden

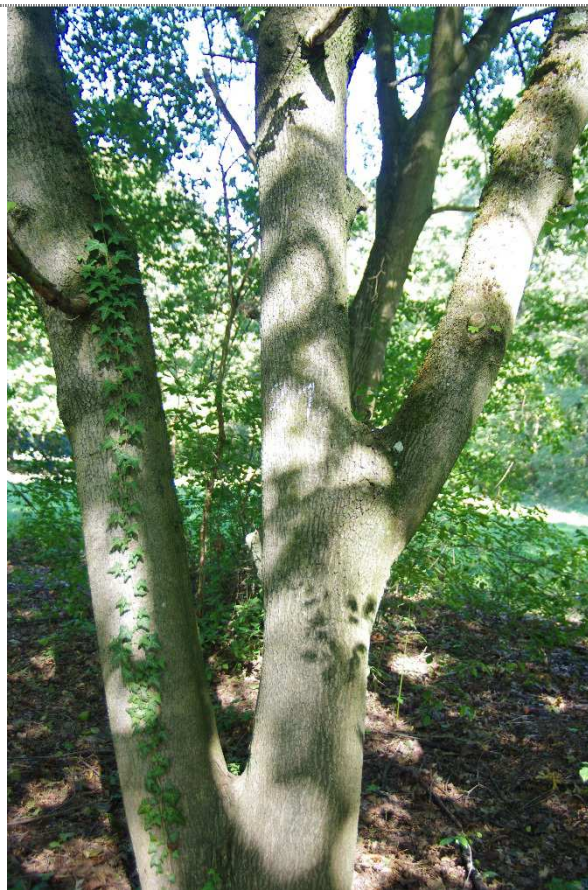
Krone	Totholz
Stamm	Mehrstämmig
Wurzel	ohne Befund
Baumumfeld	Pflanzfläche

Abb. mehrstämmiger Baum

Der Baum steht in der geplanten Straßenbahntrasse und muss gefällt werden

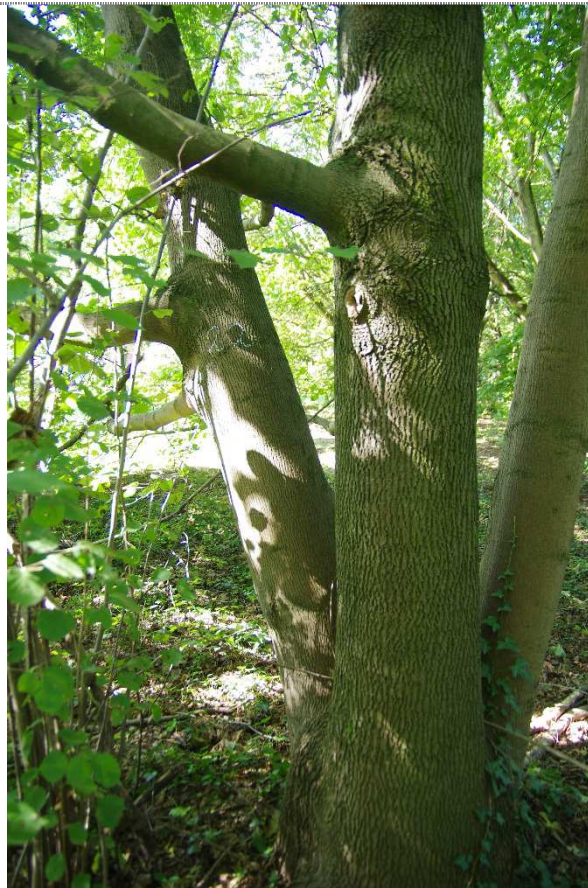
Krone	Totholz
Stamm	Mehrstämmig
Wurzel	ohne Befund
Baumumfeld	Pflanzfläche

Abb. mehrstämmiger Baum

Der Baum steht in der geplanten Straßenbahntrasse und muss gefällt werden

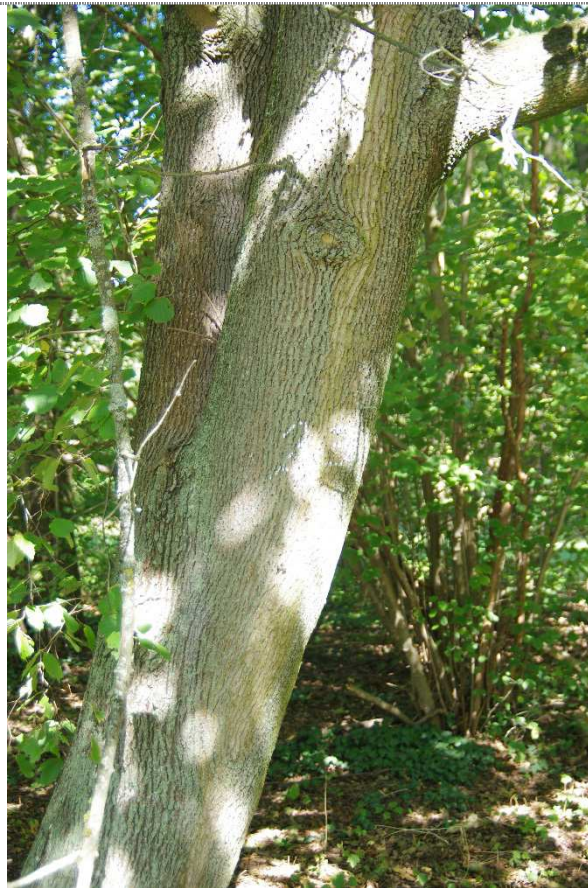
Krone	Totholz
Stamm	V-Zwiesel
Wurzel	ohne Befund
Baumumfeld	Pflanzfläche

Abb. V-Zwiesel

Der Baum steht in der geplanten Straßenbahntrasse und muss gefällt werden

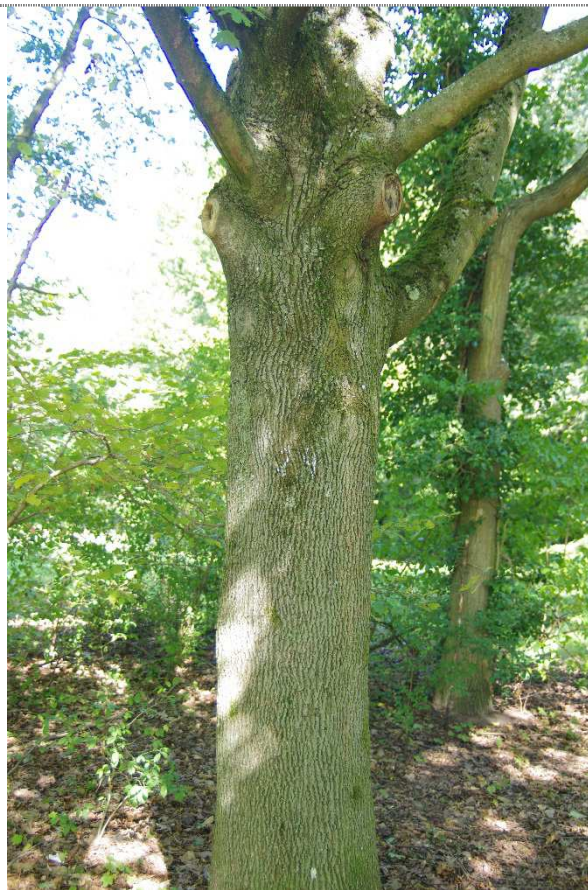
Krone	Totholz
Stamm	Astungswunden
Wurzel	ohne Befund
Baumumfeld	Pflanzfläche

Abb. Astungswunden

Der Baum steht in der geplanten Straßenbahntrasse und muss gefällt werden

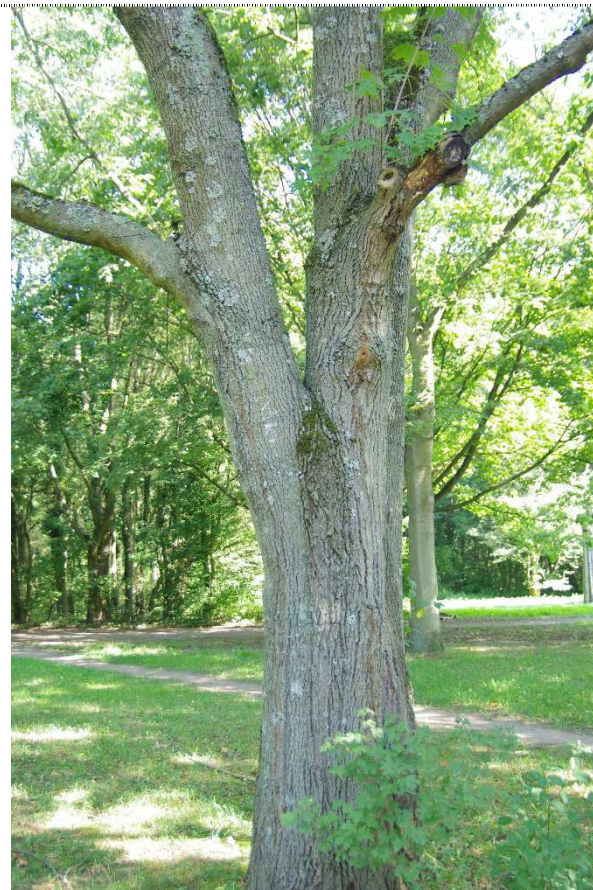
Krone	Totholz, Astungswunden
Stamm	V-Zwiesel
Wurzel	ohne Befund
Baumumfeld	Rasenfläche

Abb. Vergabelung

Der Baum steht in der geplanten Straßenbahntrasse und muss gefällt werden

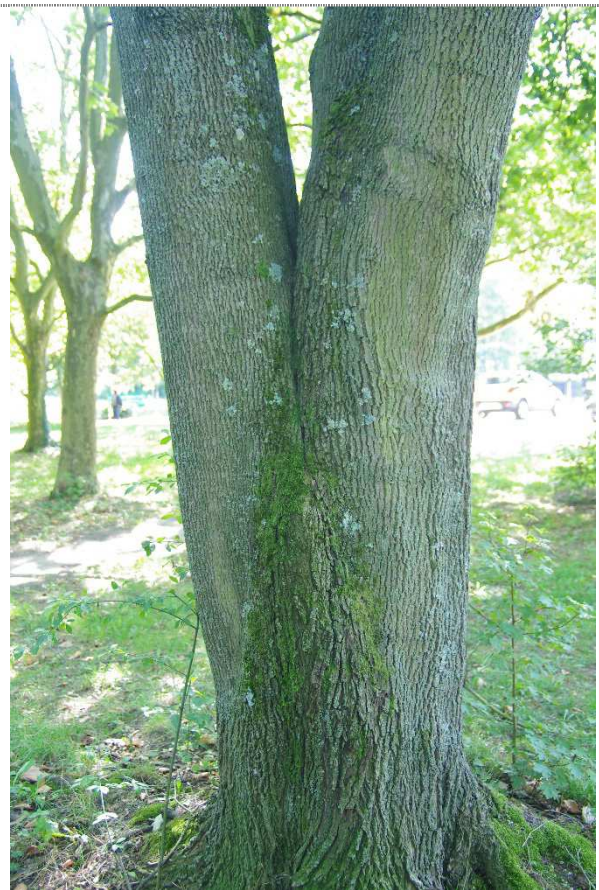
Abb. : V-Zwiesel

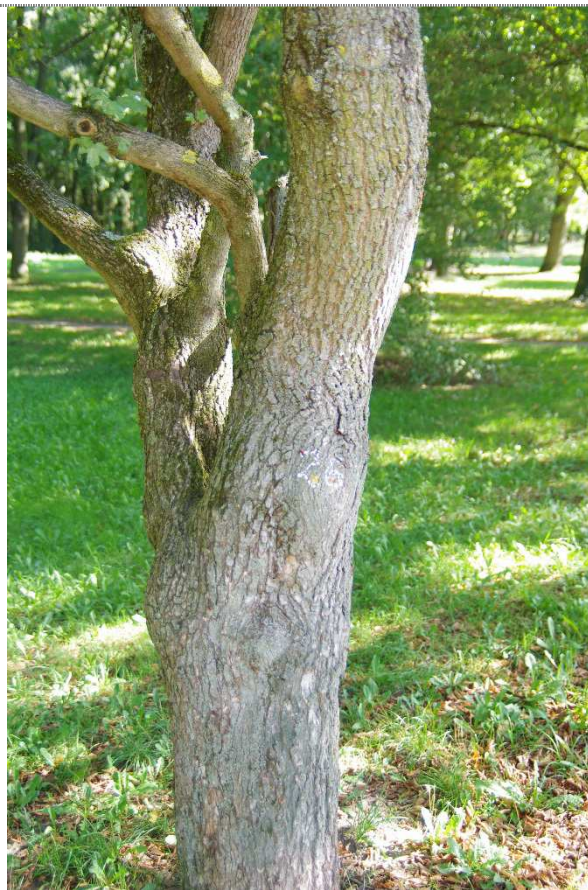
Krone	Totholz
Stamm	Gabelung
Wurzel	ohne Befund
Baumumfeld	Rasenfläche

Abb. Vergabelung

Der Baum steht in der geplanten Straßenbahntrasse und muss gefällt werden

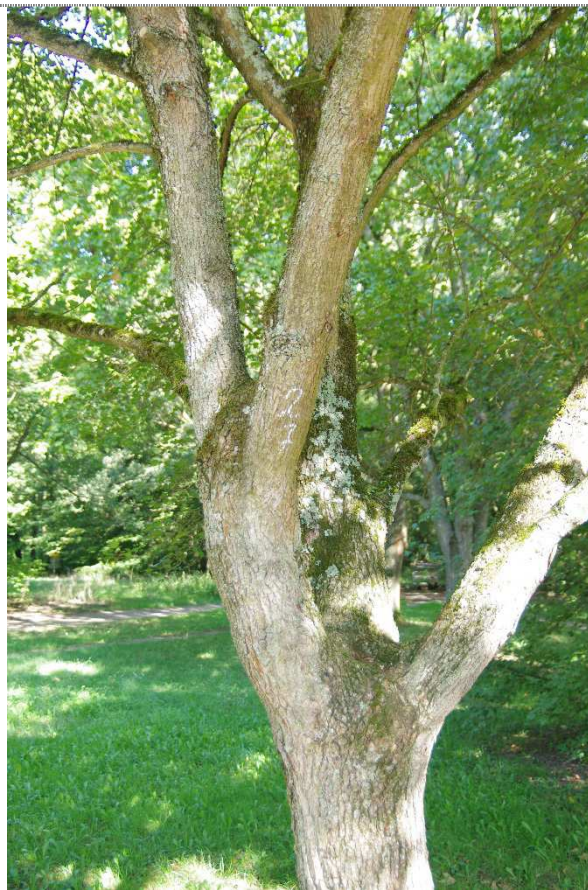
Krone	Totholz
Stamm	Gabelung
Wurzel	ohne Befund
Baumumfeld	Rasenfläche

Abb. Vergabelung

Der Baum steht in der geplanten Straßenbahntrasse und muss gefällt werden

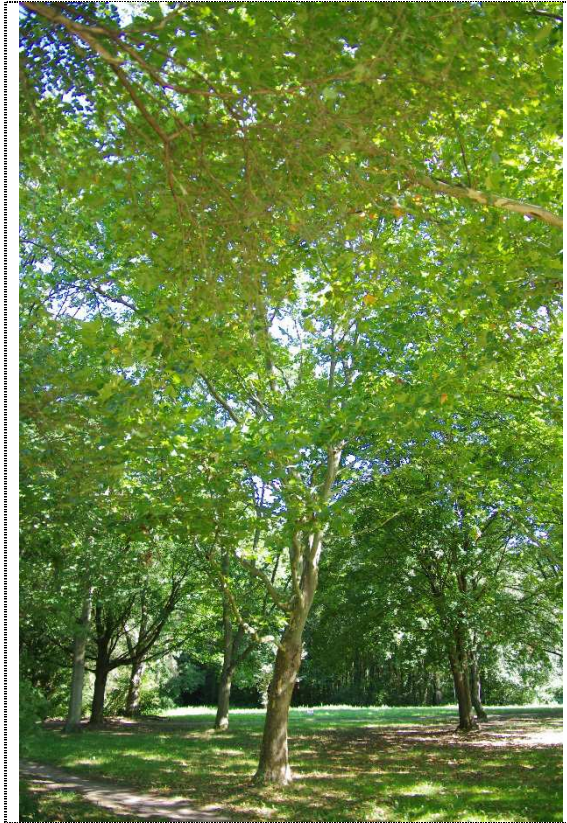
Standort	Gehölzstreifen
Baumnummer	28
Baumart	Platane
Entwicklungsphase / Alter	Reifephase, Altbaum
Höhe	16m
Stammdurchmesser	46cm
Kronendurchmesser	10m
Vitalität	vital
Standform	Baumgruppe
Windeinfluss	abgeschirmt
Bedeutung / Funktion	gestalterisch

Bewertung:

Der Baum steht in der geplanten Straßenbahntrasse und muss gefällt werden

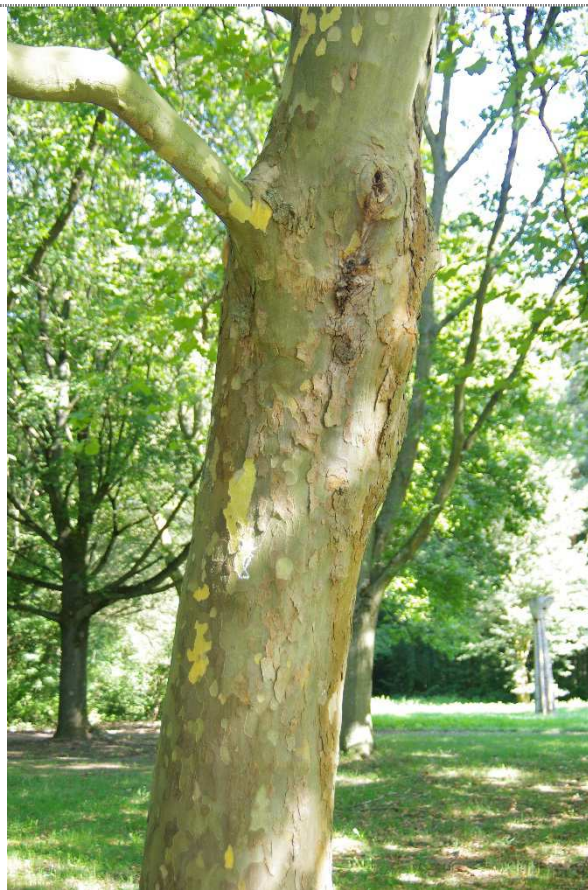
Krone	Totholz
Stamm	Astungswunde
Wurzel	ohne Befund
Baumumfeld	Rasenfläche

Abb. Astungswunde

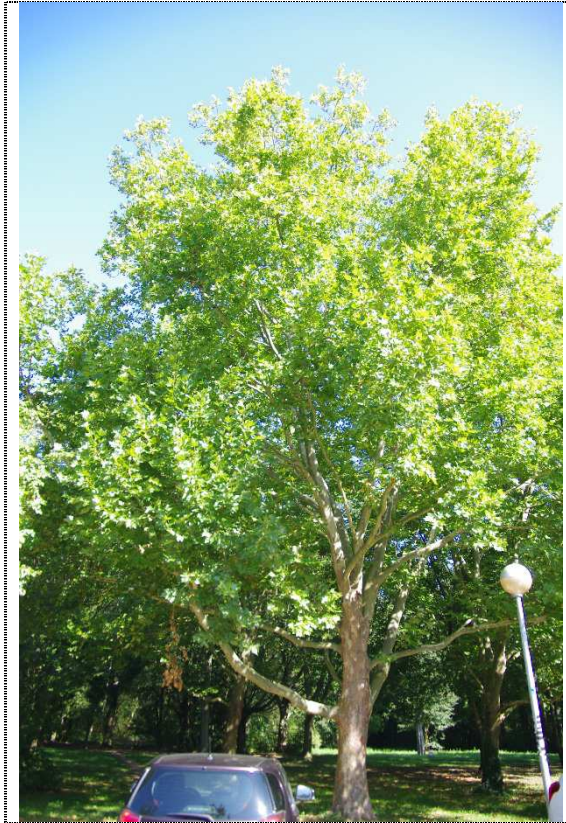
Standort	Gehölzstreifen
Baumnummer	29
Baumart	Platane
Entwicklungsphase / Alter	Reifephase, Altbaum
Höhe	16m
Stammdurchmesser	60cm
Kronendurchmesser	12m
Vitalität	vital
Standform	Baumgruppe
Windeinfluss	abgeschirmt
Bedeutung / Funktion	gestalterisch

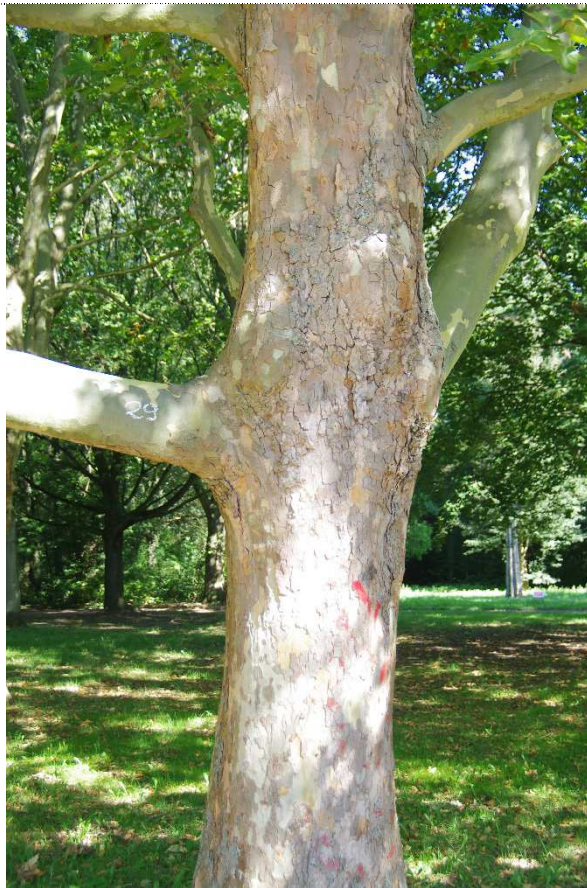
Krone	Totholz, V-Zwiesel
Stamm	ohne Befund
Wurzel	ohne Befund
Baumumfeld	Rasenfläche

Abb. Vergabelung

Der Baum steht in der geplanten Straßenbahntrasse und muss gefällt werden

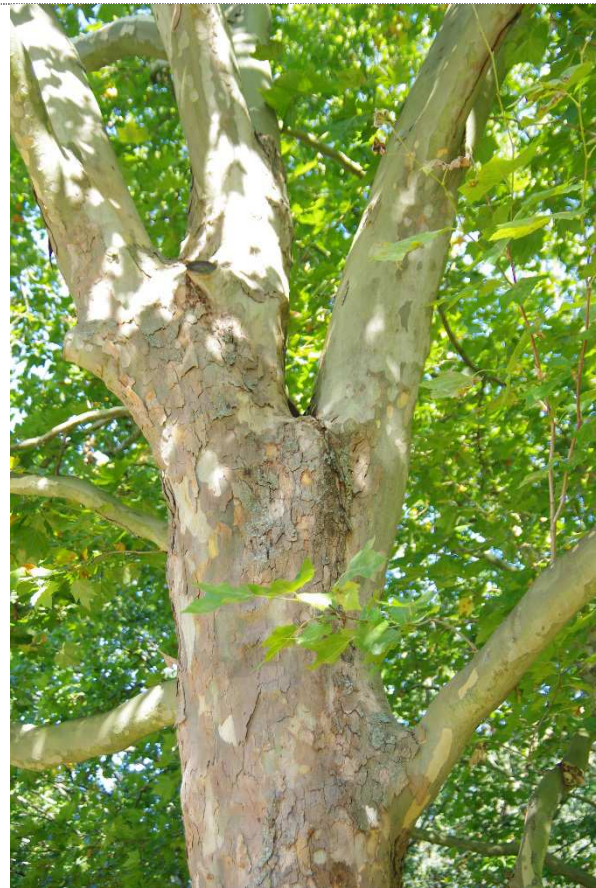
Abb. : V-Zwiesel

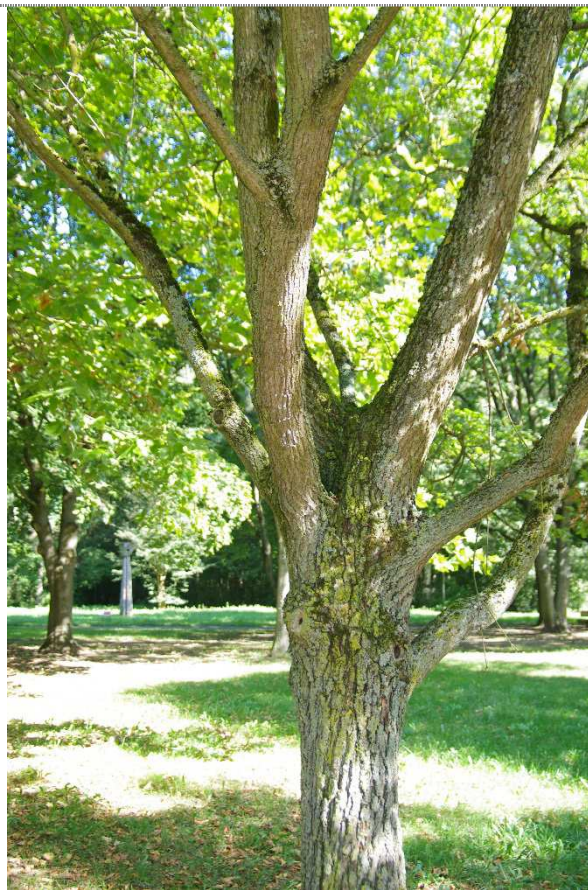
Krone	Totholz, Astungswunden
Stamm	Gabelung
Wurzel	ohne Befund
Baumumfeld	Rasenfläche

Abb. Gabelung

Der Baum steht in der geplanten Straßenbahntrasse und muss gefällt werden

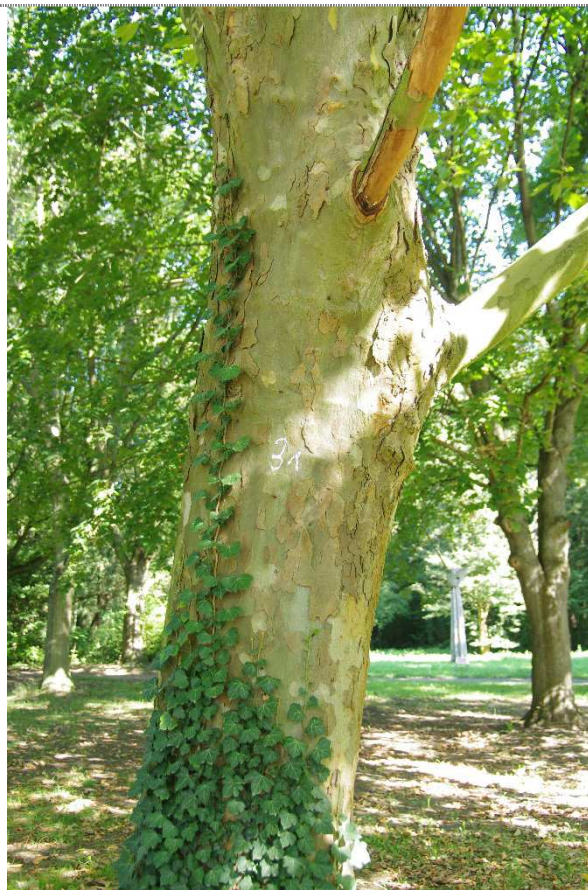
Krone	Totholz, Astungswunden
Stamm	ohne Befund
Wurzel	ohne Befund
Baumumfeld	Pflanzfläche

Abb. Totholz

Der Baum steht in der geplanten Straßenbahntrasse und muss gefällt werden

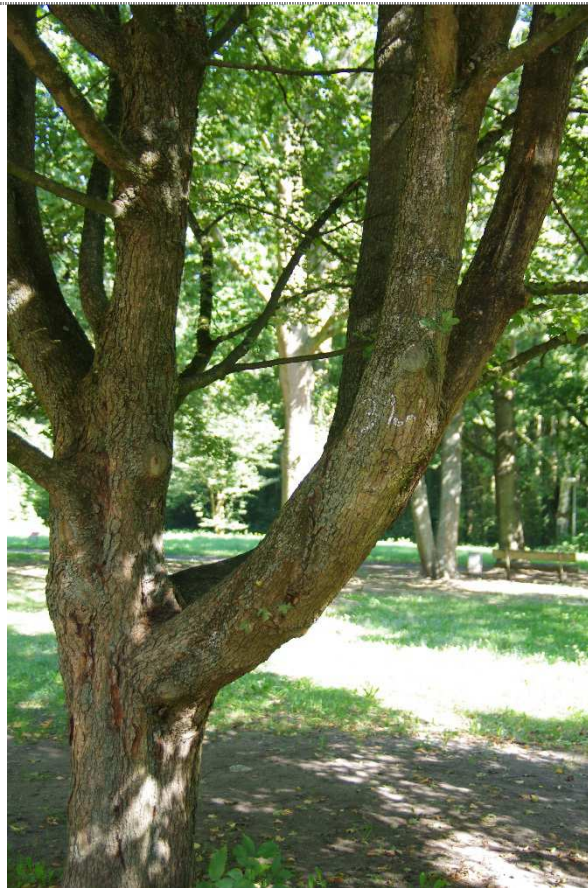
Krone	Totholz
Stamm	Gabelung
Wurzel	ohne Befund
Baumumfeld	Pflanzfläche

Abb. Gabelung

Der Baum steht in der geplanten Straßenbahntrasse und muss gefällt werden
