GUTACHTEN

Gutachten – Nr.	215 0602
Datum	9.9.2015
Gutachter	Eiko Leitsch
Projektbezeichnung	Begutachtung eines Baumbestandes im Bereich der geplanten Lichtwiesenbahn
Auftraggeber	HEAG mobilo GmbH Klappacher Straße 172 64285 Darmstadt

Im Zuge des geplanten Neubaus der Straßenbahnlinie Lichtwiese sollen die Auswirkungen der notwendigen Baumaßnahmen auf den vorhandenen Baumbestand begutachtet werden.

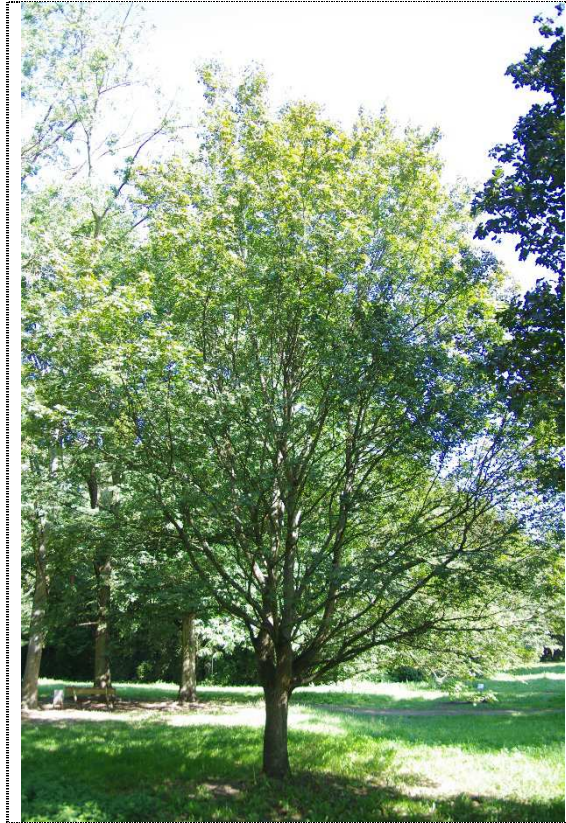
Standort	Gehölzstreifen
Baumnummer	33
Baumart	Ahorn
Entwicklungsphase / Alter	Reifephase, Altbaum
Höhe	9m
Stammdurchmesser	40cm
Kronendurchmesser	8m
Vitalität	vital
Standform	Baumgruppe
Windeinfluss	abgeschirmt
Bedeutung / Funktion	gestalterisch

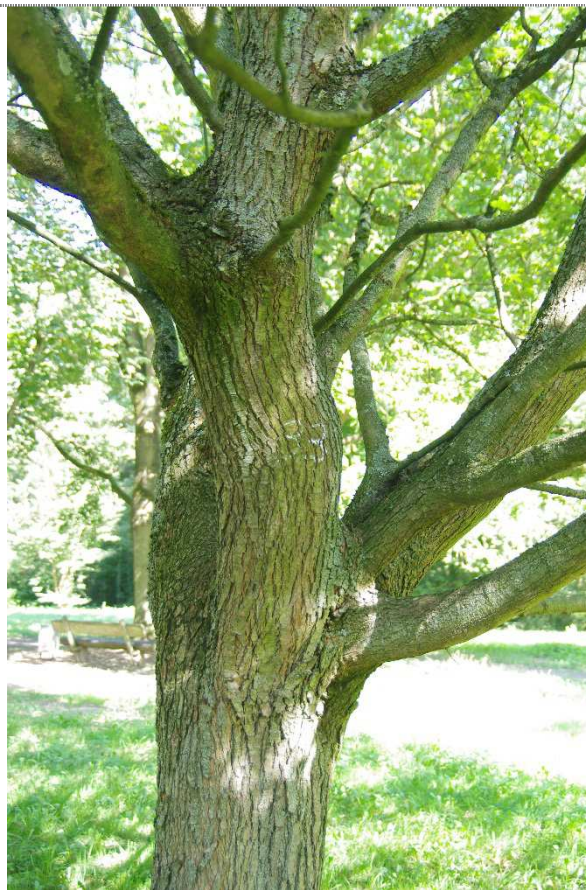
Krone	Totholz
Stamm	Gabelung
Wurzel	ohne Befund
Baumumfeld	Pflanzfläche

Abb. Vergabelungssituation

Der Baum steht in der geplanten Straßenbahntrasse und muss gefällt werden

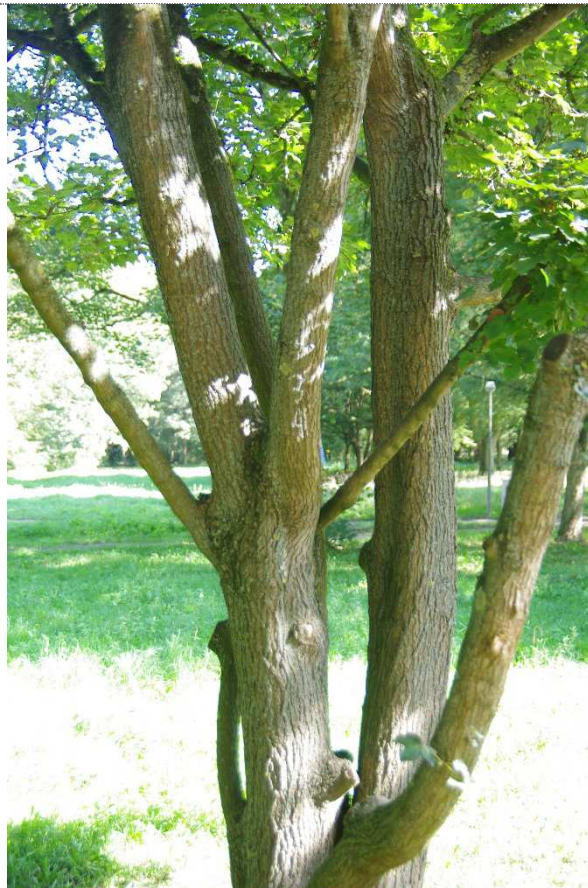
Krone	Totholz
Stamm	Gabelung
Wurzel	ohne Befund
Baumumfeld	Pflanzfläche

Abb. mehrstämmiger Ahorn

Der Baum steht in der geplanten Straßenbahntrasse und muss gefällt werden

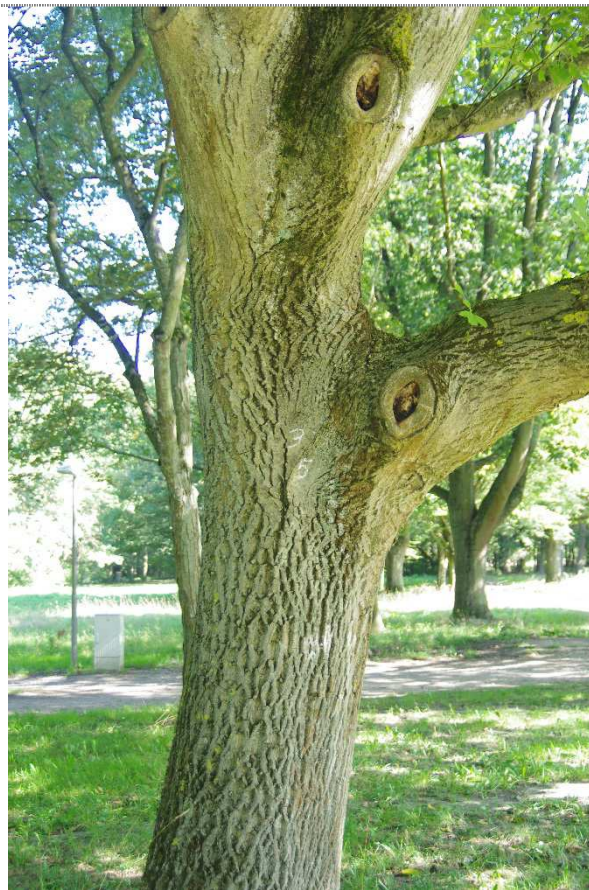
Krone	Astungswunden, Totholz
Stamm	Astungswunden
Wurzel	ohne Befund
Baumumfeld	Pflanzfläche

Abb. Astungswunden

Der Baum steht in der geplanten Straßenbahntrasse und muss gefällt werden
