LBP mit UVS
Hochwasserrückhaltebecken Schelde (M13)

Konflikte

Blatt / Anlage-Nr.
 3

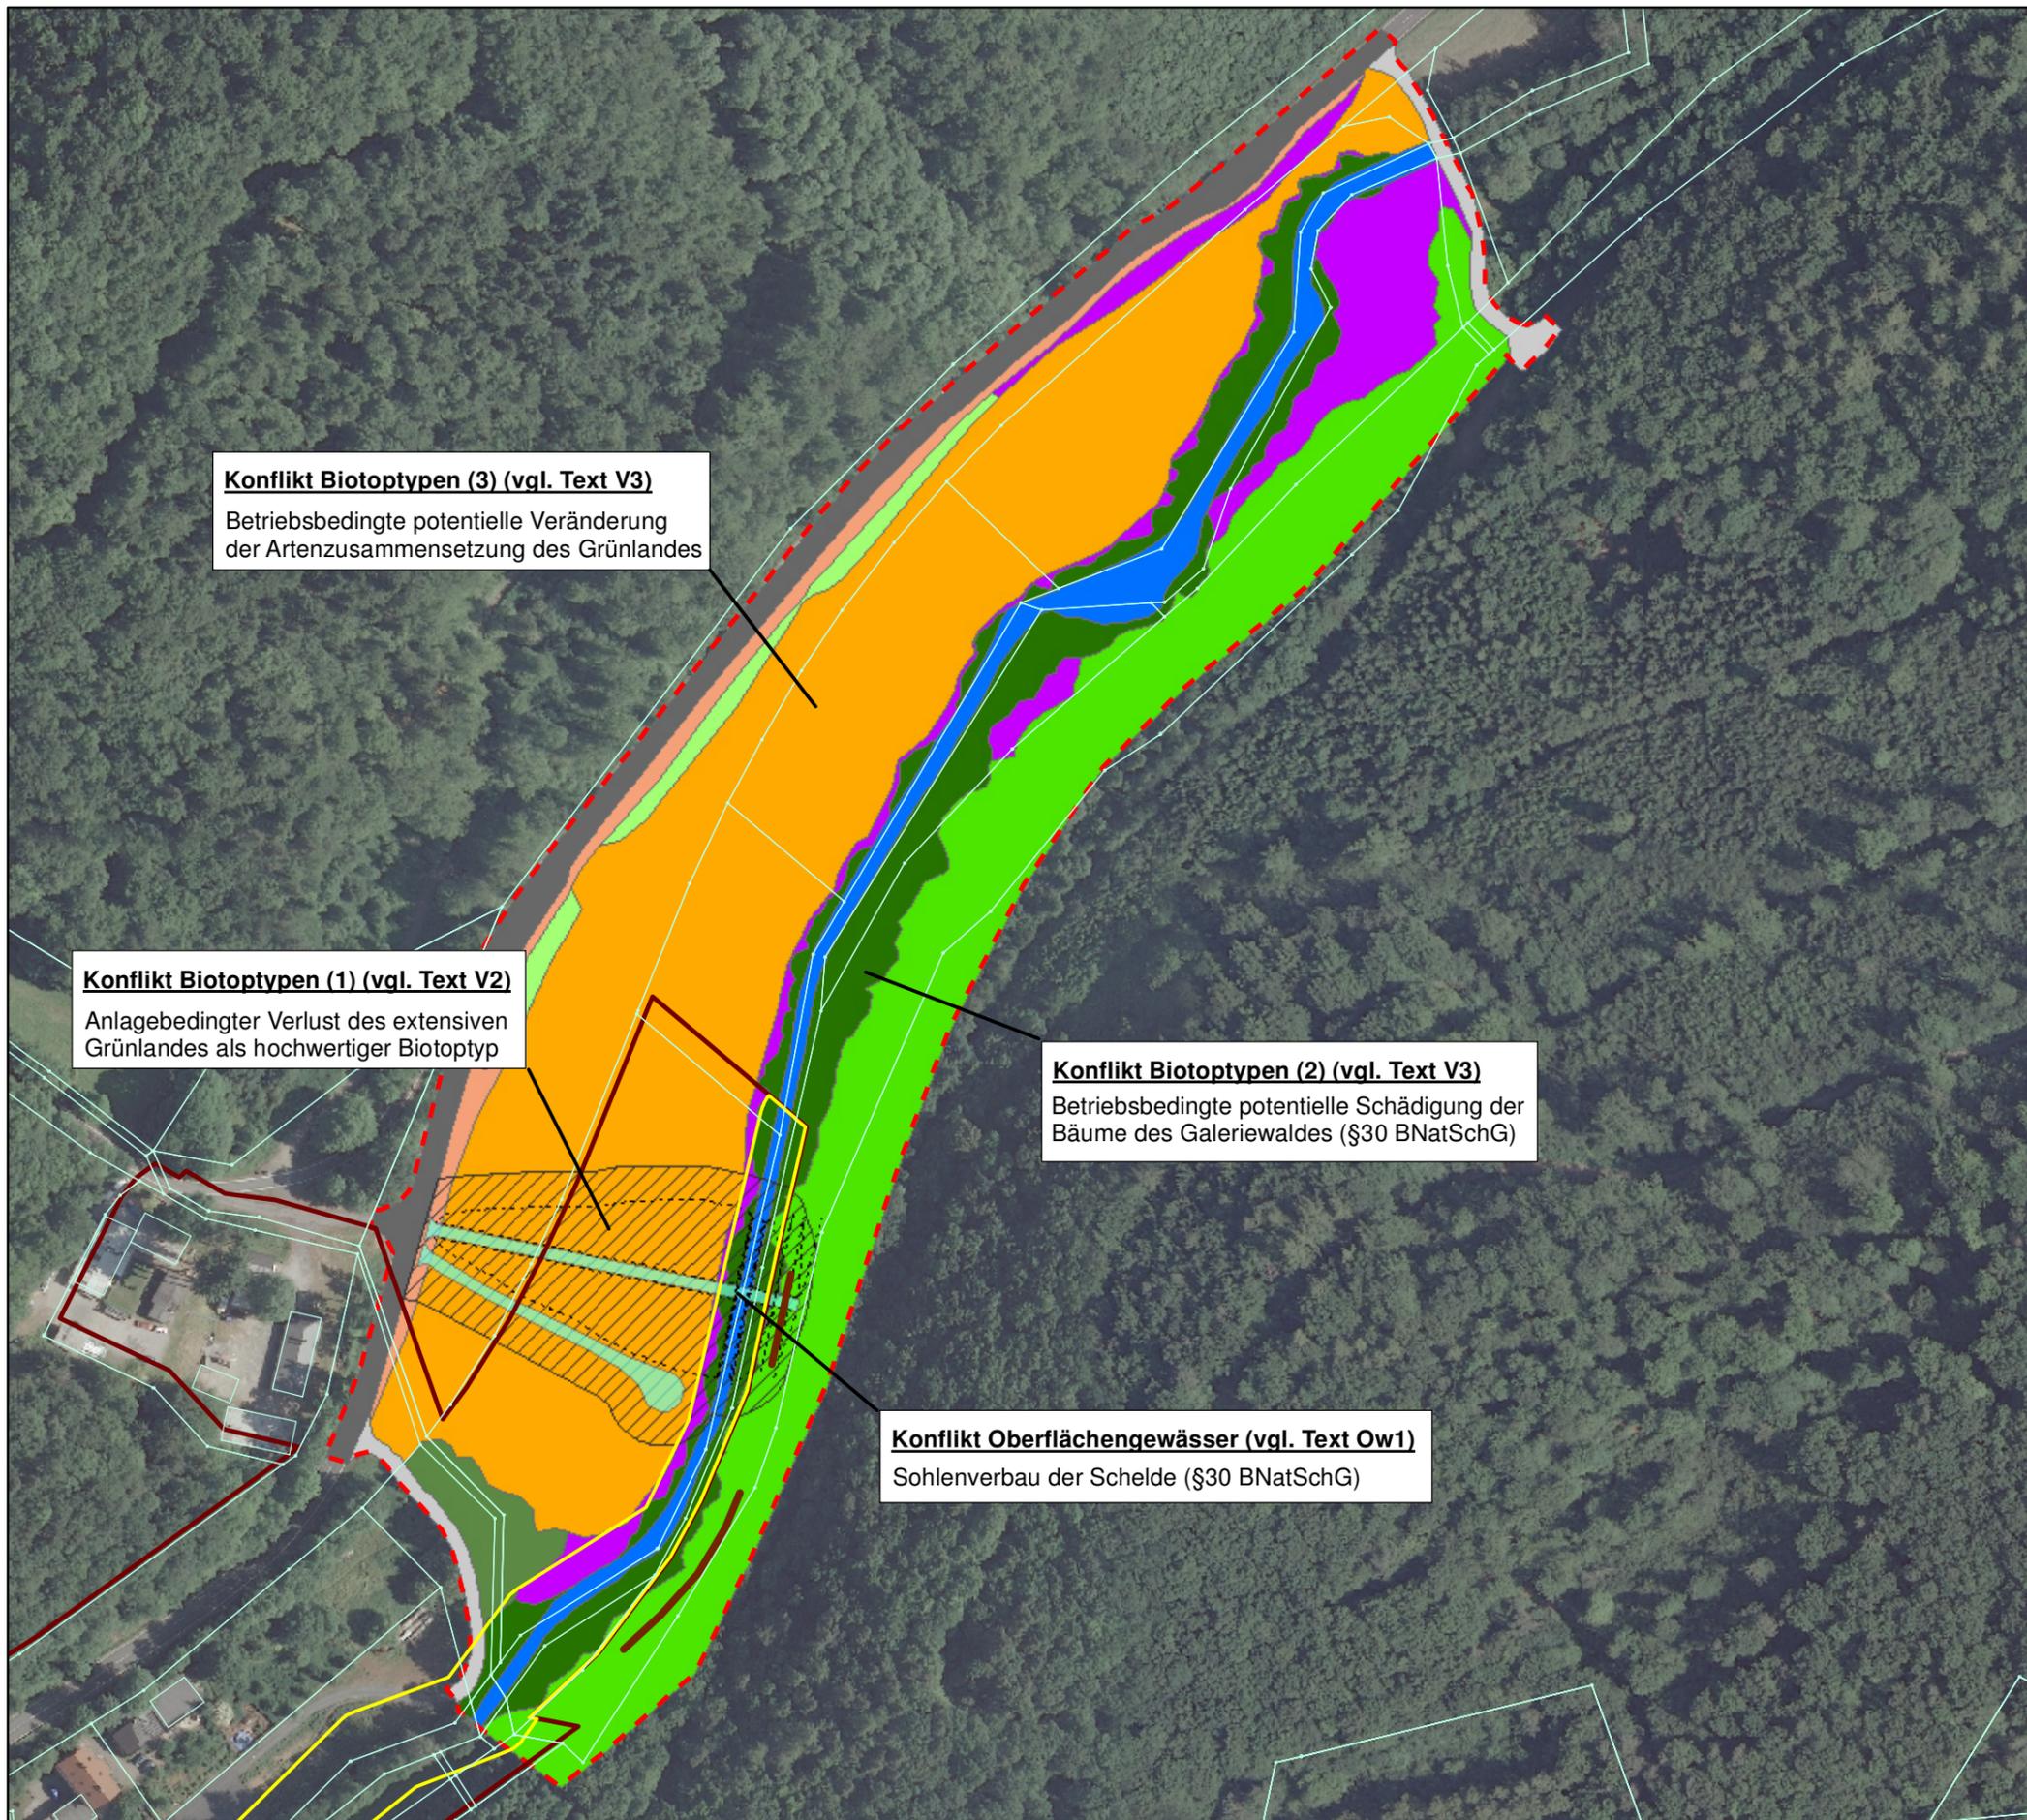
Konflikt Biotoptypen (3) (vgl. Text V3)
 Betriebsbedingte potentielle Veränderung der Artenzusammensetzung des Grünlandes

Konflikt Biotoptypen (1) (vgl. Text V2)
 Anlagebedingter Verlust des extensiven Grünlandes als hochwertiger Biotoptyp

Konflikt Biotoptypen (2) (vgl. Text V3)
 Betriebsbedingte potentielle Schädigung der Bäume des Galeriewaldes (§30 BNatSchG)

Konflikt Oberflächengewässer (vgl. Text Ow1)
 Sohlenverbau der Schelde (§30 BNatSchG)
