Erläuterungsbericht Planänderung Tunnel

Anlage 2.1 – Immissionsschutzkonzept Baulärm

Anhang 4: Ergebnisse der Berechnungen

Bauvorhaben: Neubau Riederwaldtunnel Frankfurt/Main

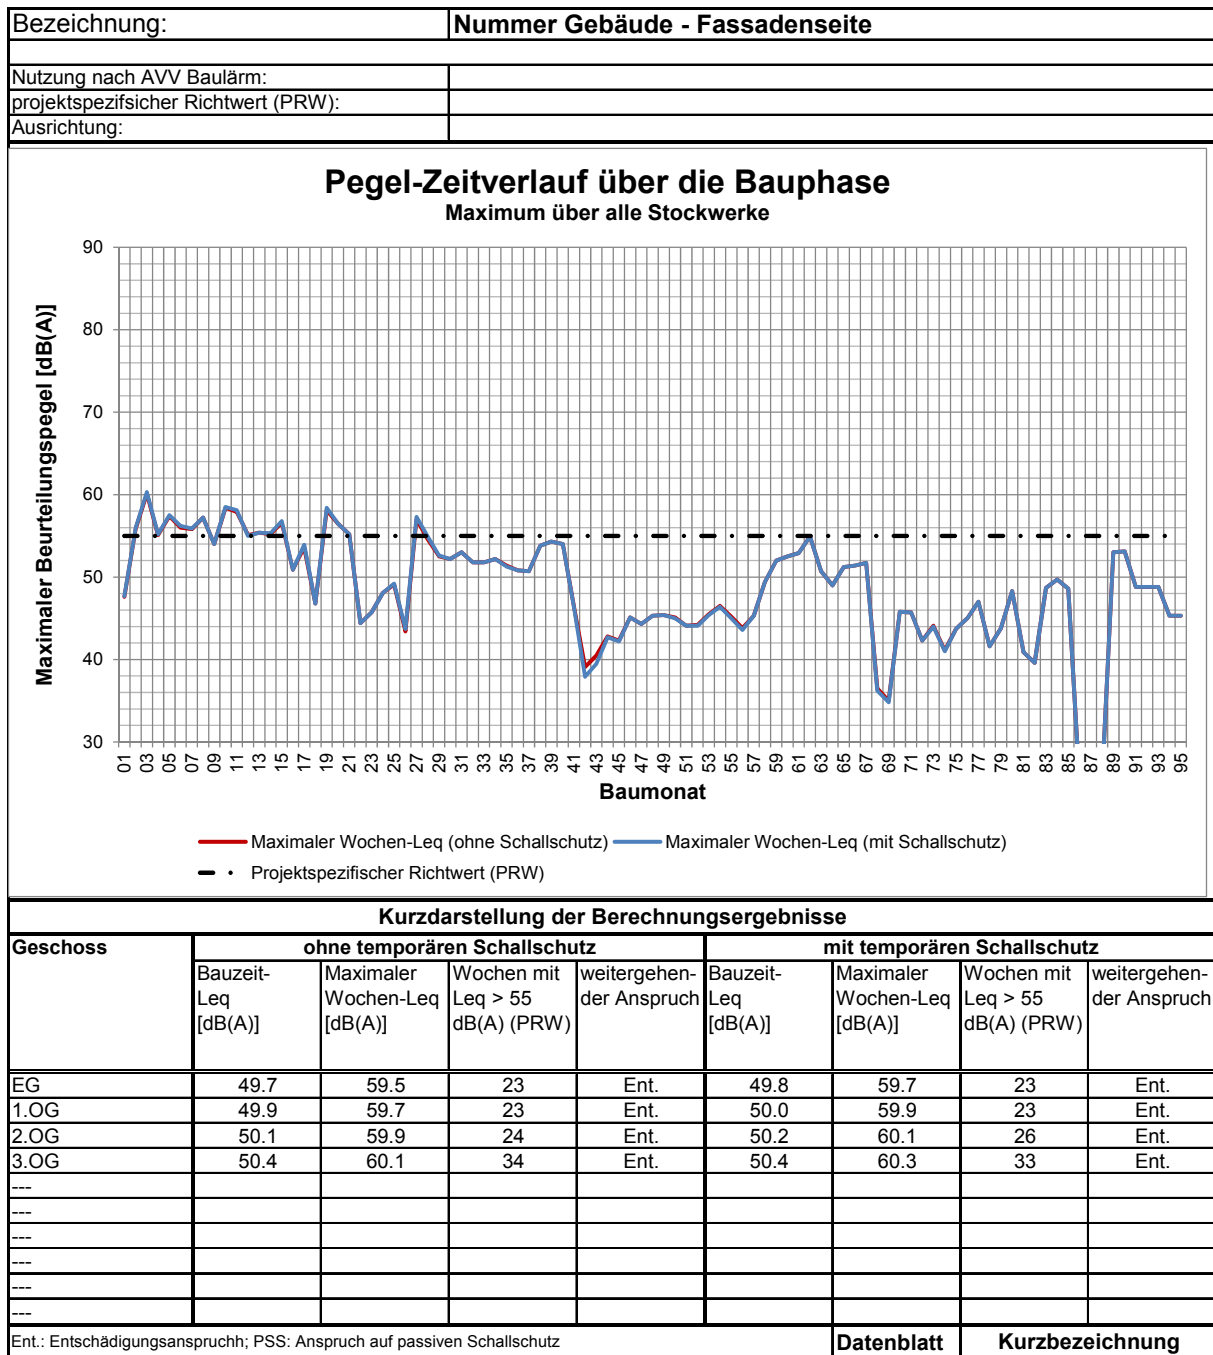
2 Aufbau Tabellenblatt

Ent.: Entschädigungsanspruch; PSS: Anspruch auf passiven Schallschutz
Datenblatt
Kurzbezeichnung

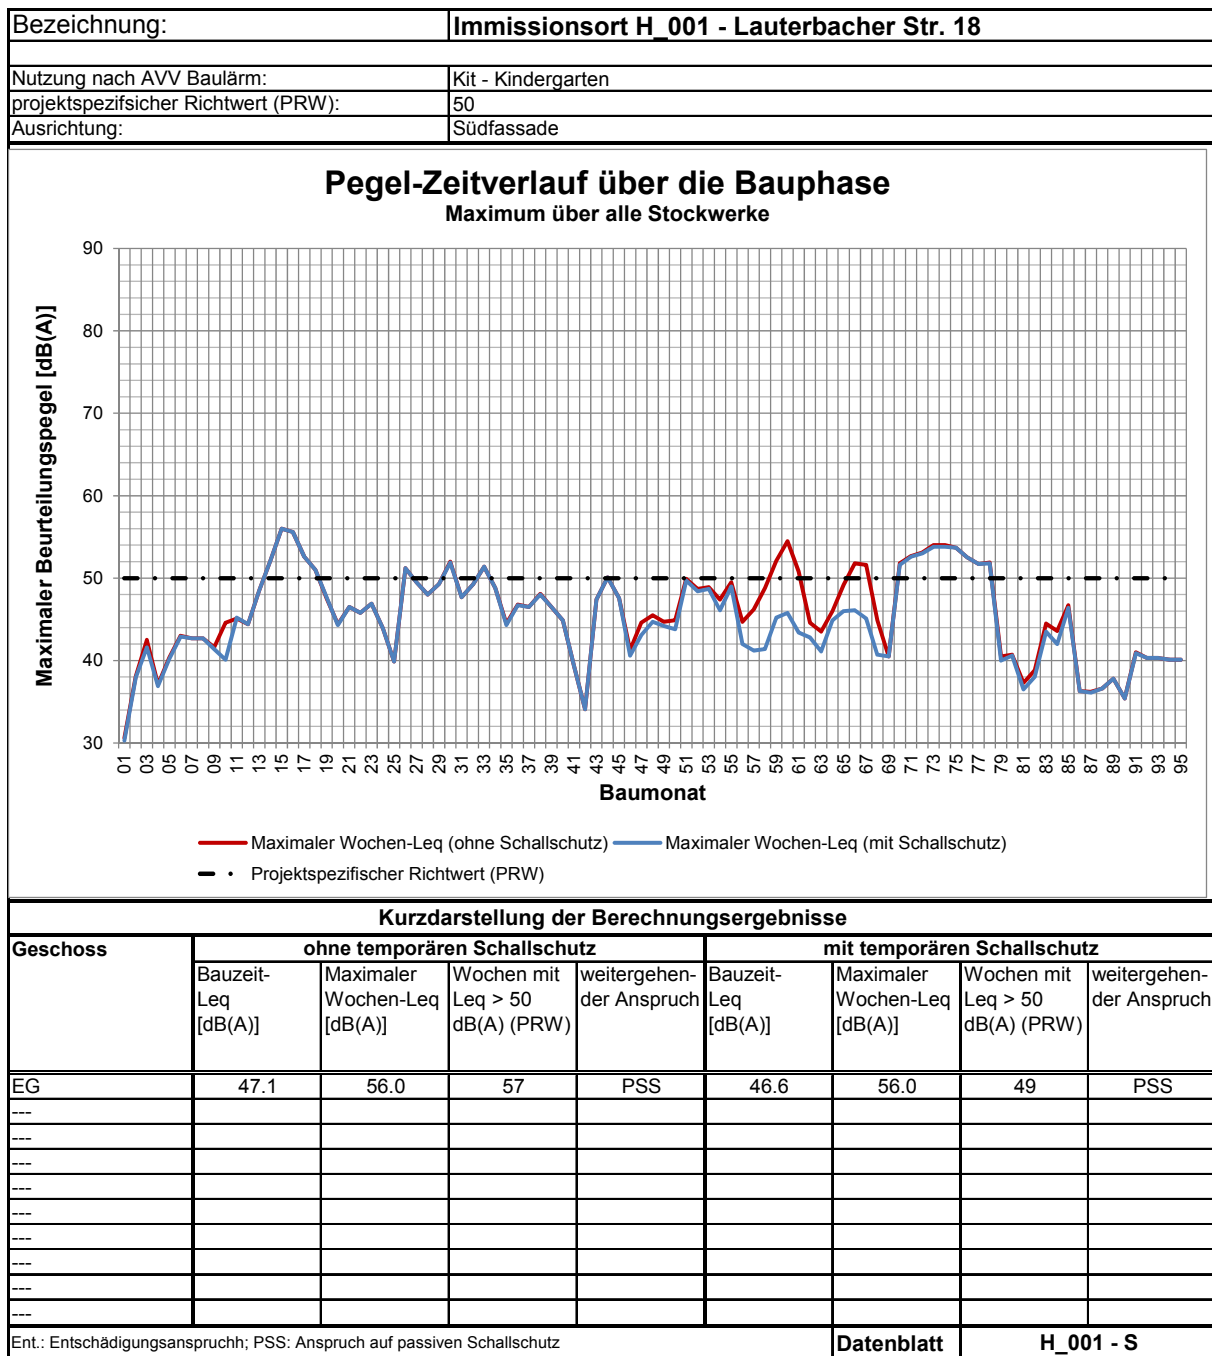
Wegen der besonderen Schutzbedürftigkeit wird passiver Schallschutz dem Grunde nach vorgesehen.

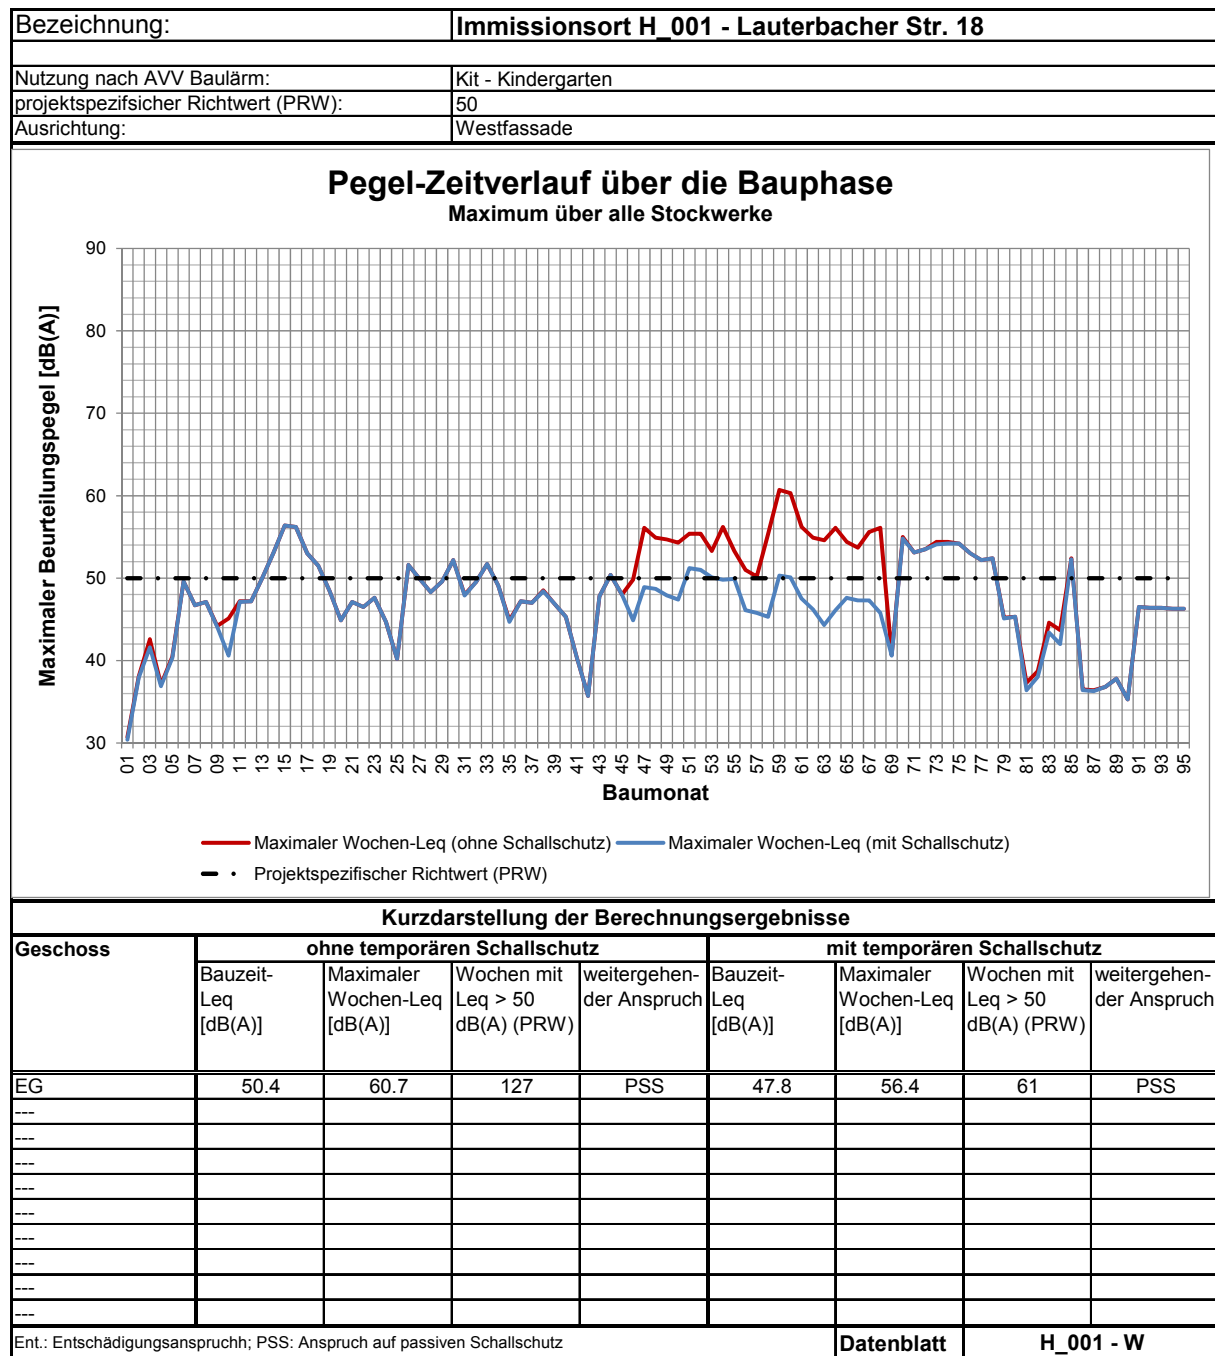
Wegen der besonderen Schutzbedürftigkeit wird passiver Schallschutz dem Grunde nach vorgesehen.

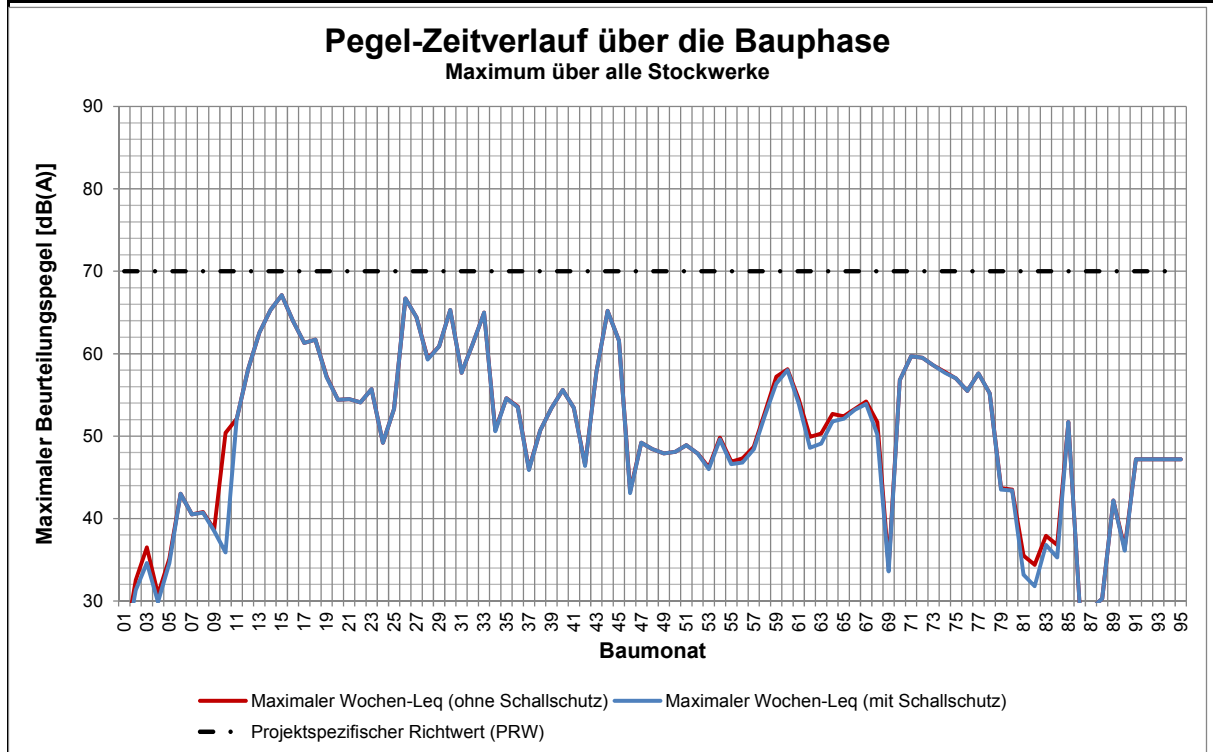
Ent.: Entschädigungsanspruch; PSS: Anspruch auf passiven Schallschutz						Datenblatt	H_021 - N

Bezeichnung:	Immissionsort H_021 - Wächtersbacher Str. 86 (Rückgebäude)
Nutzung nach AVV Baulärm:	Gi - nur Gewerbe
projektspezifischer Richtwert (PRW):	70
Ausrichtung:	Nordfassade

Kurzdarstellung der Berechnungsergebnisse								
Geschoss	ohne temporären Schallschutz				mit temporären Schallschutz			
	Bauzeit-Leq [dB(A)]	Maximaler Wochen-Leq [dB(A)]	Wochen mit Leq > 70 dB(A) (PRW)	weitergehen-der Anspruch	Bauzeit-Leq [dB(A)]	Maximaler Wochen-Leq [dB(A)]	Wochen mit Leq > 70 dB(A) (PRW)	weitergehen-der Anspruch
EG	55.5	67.1	0	---	55.5	67.1	0	---

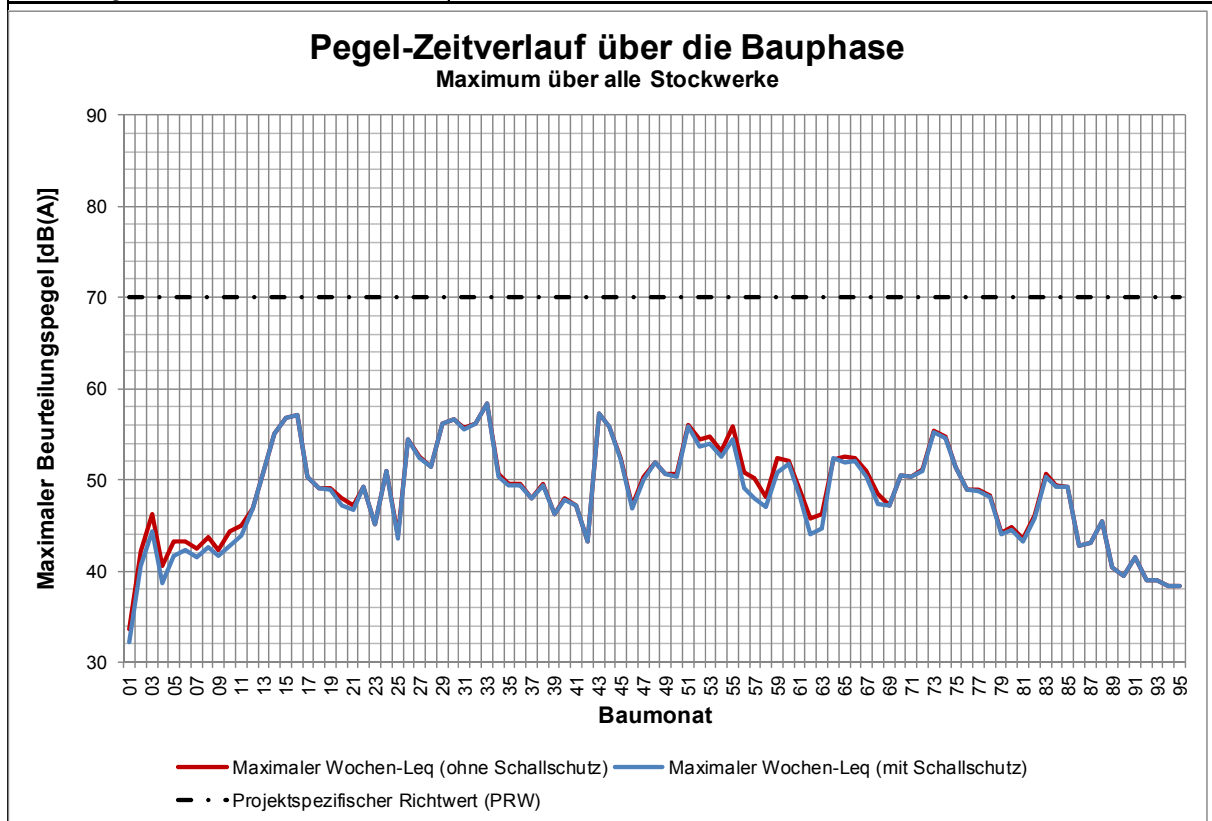
Ent.: Entschädigungsanspruchh; PSS: Anspruch auf passiven Schallschutz						Datenblatt	H_022 - S

Bezeichnung:	Immissionsort H_022 - Wächtersbacher Str. 88
Nutzung nach AVV Baulärm:	Gi - nur Gewerbe
projektspezifischer Richtwert (PRW):	70
Ausrichtung:	Südfassade

Kurzdarstellung der Berechnungsergebnisse								
Geschoss	ohne temporären Schallschutz				mit temporären Schallschutz			
	Bauzeit-Leq [dB(A)]	Maximaler Wochen-Leq [dB(A)]	Wochen mit Leq > 70 dB(A) (PRW)	weitergehen-der Anspruch	Bauzeit-Leq [dB(A)]	Maximaler Wochen-Leq [dB(A)]	Wochen mit Leq > 70 dB(A) (PRW)	weitergehen-der Anspruch
EG	49.4	58.4	0	---	49.1	58.4	0	---
1.OG

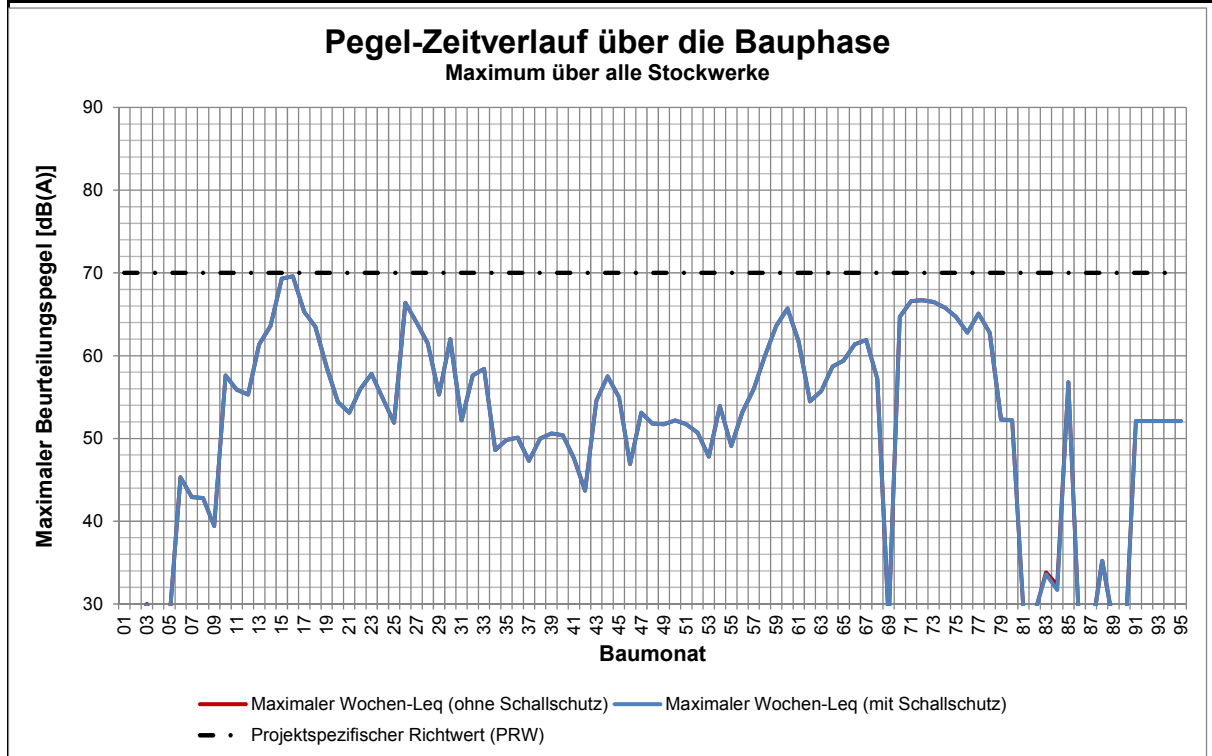
Ent.: Entschädigungsanspruch; PSS: Anspruch auf passiven Schallschutz						Datenblatt	H_042 - SO

Bezeichnung:	Immissionsort H_042 - Borsigallee 16 (Rückgebäude)
Nutzung nach AVV Baulärm:	Gi - nur Gewerbe
projektspezifischer Richtwert (PRW):	70
Ausrichtung:	Südostfassade

Kurzdarstellung der Berechnungsergebnisse								
Geschoss	ohne temporären Schallschutz				mit temporären Schallschutz			
	Bauzeit-Leq [dB(A)]	Maximaler Wochen-Leq [dB(A)]	Wochen mit Leq > 70 dB(A) (PRW)	weitergehender Anspruch	Bauzeit-Leq [dB(A)]	Maximaler Wochen-Leq [dB(A)]	Wochen mit Leq > 70 dB(A) (PRW)	weitergehender Anspruch
EG	58.2	69.6	0	---	58.2	69.6	0	---

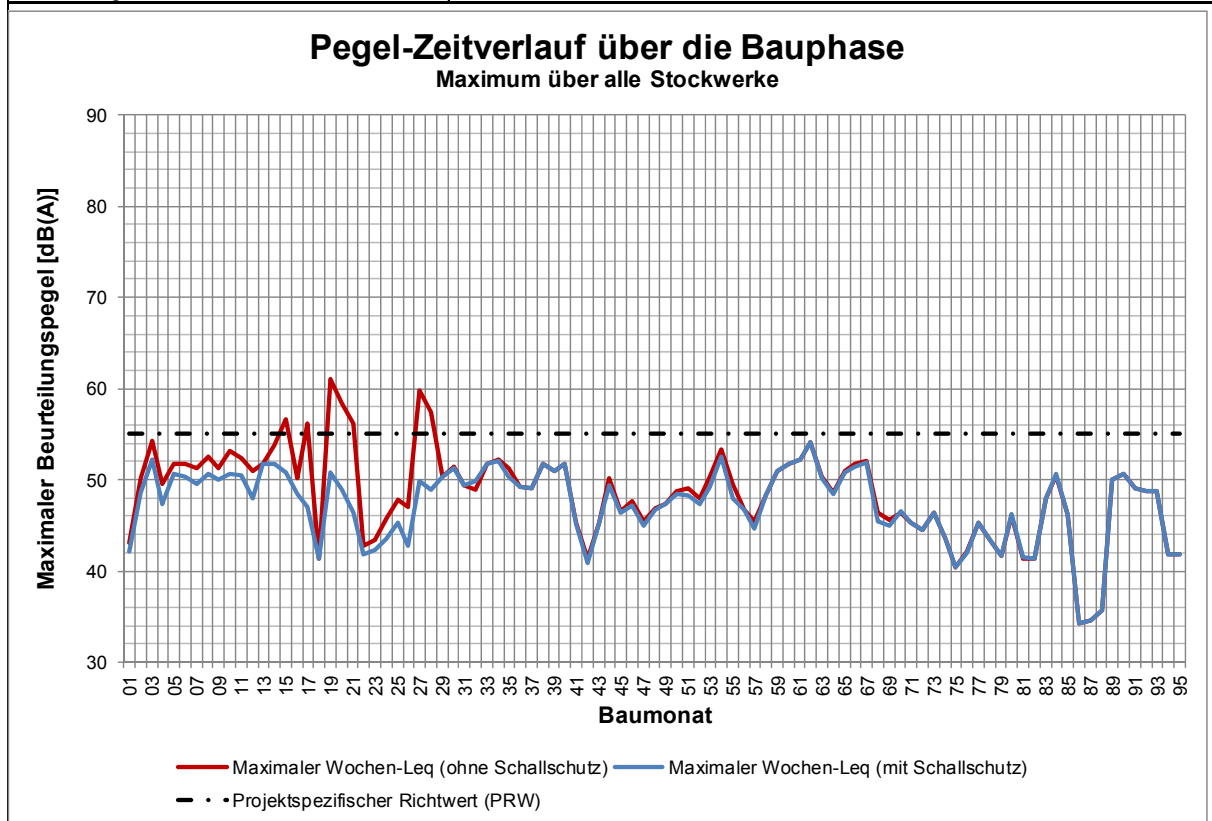
Ent.: Entschädigungsanspruchh; PSS: Anspruch auf passiven Schallschutz						Datenblatt	H_258 - N

Bezeichnung:	Immissionsort H_258 - Engelplatz 19-29
Nutzung nach AVV Baulärm:	Wv - vorwiegend Wohnen
projektspezifischer Richtwert (PRW):	55
Ausrichtung:	Nordfassade

Kurzdarstellung der Berechnungsergebnisse								
Geschoss	ohne temporären Schallschutz				mit temporären Schallschutz			
	Bauzeit-Leq [dB(A)]	Maximaler Wochen-Leq [dB(A)]	Wochen mit Leq > 55 dB(A) (PRW)	weitergehen-der Anspruch	Bauzeit-Leq [dB(A)]	Maximaler Wochen-Leq [dB(A)]	Wochen mit Leq > 55 dB(A) (PRW)	weitergehen-der Anspruch
EG	45.9	59.1	3	Ent.	44.4	51.1	0	---
1.OG	47.5	59.9	6	Ent.	46.0	52.5	0	---
2.OG	49.0	61.0	9	Ent.	47.5	54.1	0	---

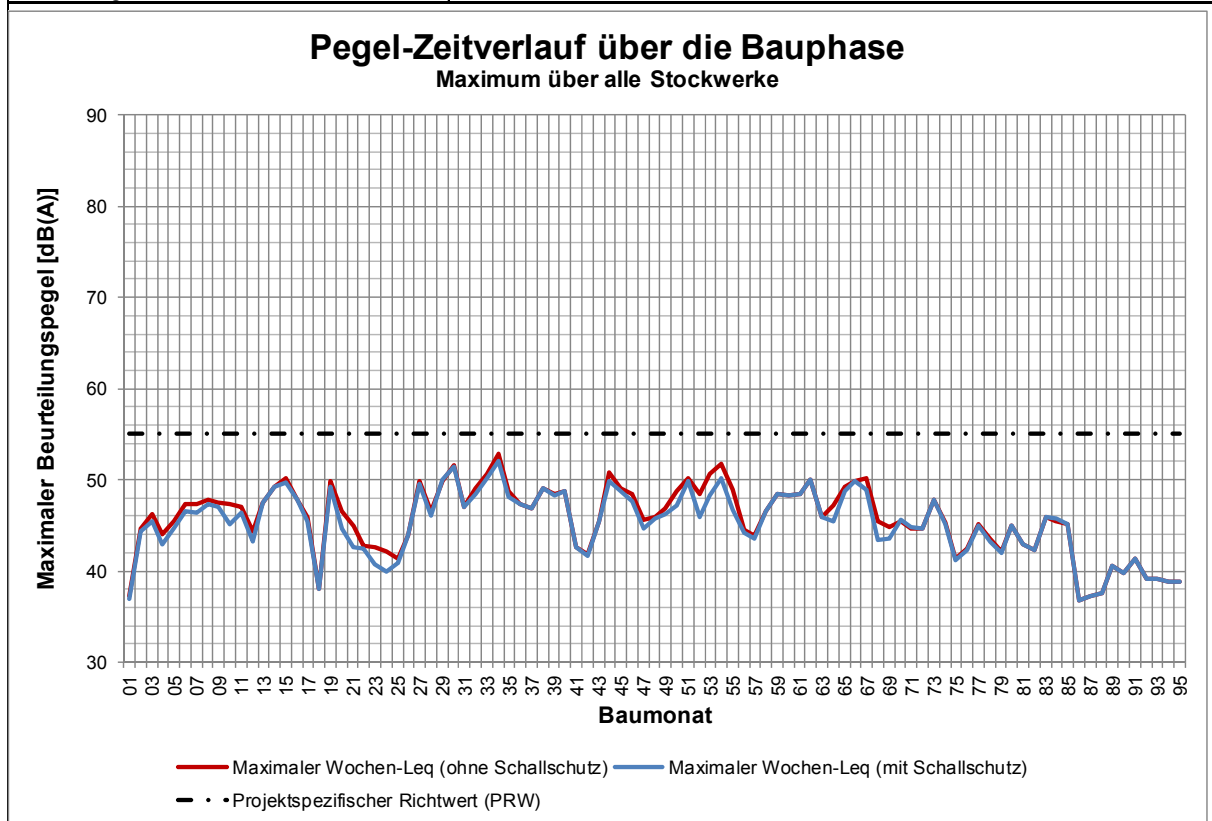
Ent.: Entschädigungsanspruchh; PSS: Anspruch auf passiven Schallschutz						Datenblatt	H_265 - O

Bezeichnung:	Immissionsort H_265 - Engelplatz 34-36
Nutzung nach AVV Baulärm:	Wv - vorwiegend Wohnen
projektspezifischer Richtwert (PRW):	55
Ausrichtung:	Ostfassade

Kurzdarstellung der Berechnungsergebnisse								
Geschoss	ohne temporären Schallschutz				mit temporären Schallschutz			
	Bauzeit-Leq [dB(A)]	Maximaler Wochen-Leq [dB(A)]	Wochen mit Leq > 55 dB(A) (PRW)	weitergehen-der Anspruch	Bauzeit-Leq [dB(A)]	Maximaler Wochen-Leq [dB(A)]	Wochen mit Leq > 55 dB(A) (PRW)	weitergehen-der Anspruch
EG	42.6	49.9	0	---	42.3	49.7	0	---
1.OG	44.2	52.0	0	---	43.8	51.7	0	---
2.OG	45.6	52.8	0	---	45.1	52.1	0	---

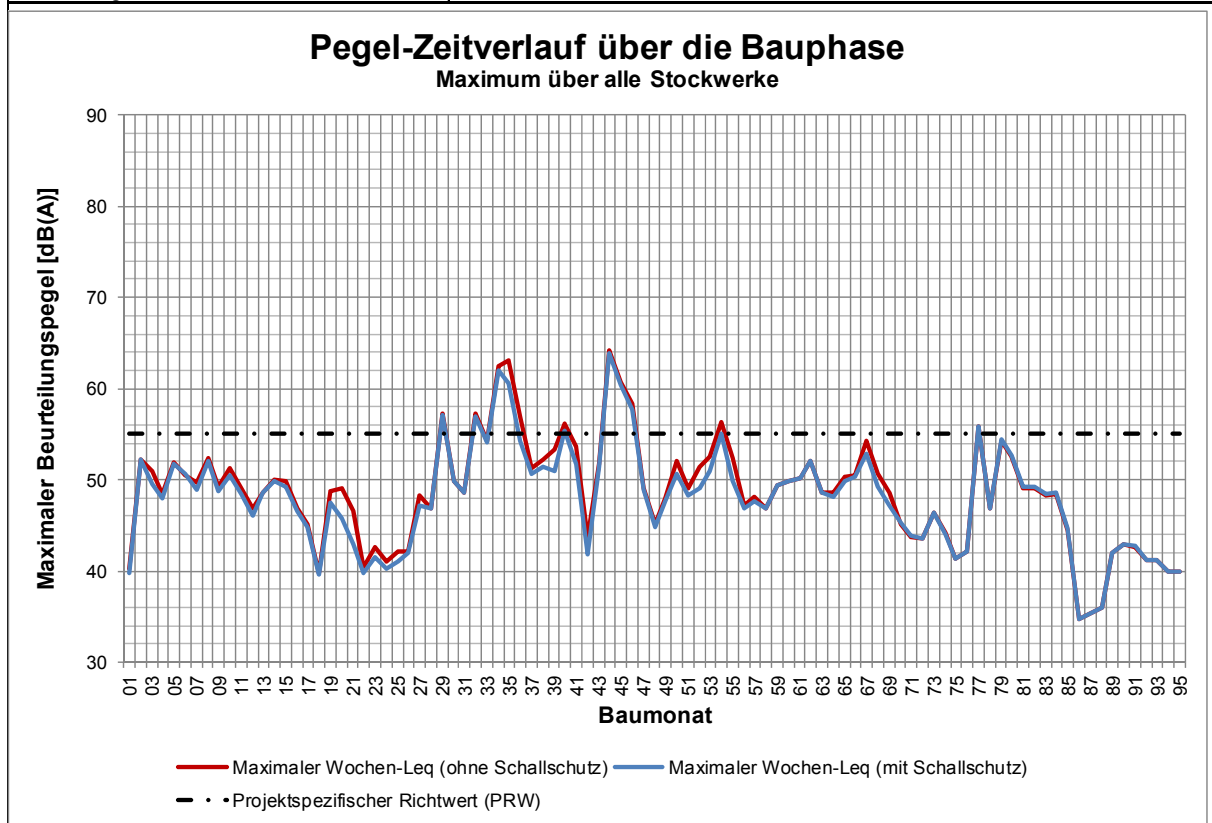
Ent.: Entschädigungsanspruchh; PSS: Anspruch auf passiven Schallschutz						Datenblatt	H_284 - W

Bezeichnung:	Immissionsort H_284 - Görrestr. 18
Nutzung nach AVV Baulärm:	Wv - vorwiegend Wohnen
projektspezifischer Richtwert (PRW):	55
Ausrichtung:	Westfassade

Kurzdarstellung der Berechnungsergebnisse								
Geschoss	ohne temporären Schallschutz				mit temporären Schallschutz			
	Bauzeit-Leq [dB(A)]	Maximaler Wochen-Leq [dB(A)]	Wochen mit Leq > 55 dB(A) (PRW)	weitergehender Anspruch	Bauzeit-Leq [dB(A)]	Maximaler Wochen-Leq [dB(A)]	Wochen mit Leq > 55 dB(A) (PRW)	weitergehender Anspruch
EG	47.9	62.9	13	Ent.	47.0	62.0	10	Ent.
1.OG	48.8	63.5	16	Ent.	48.1	62.8	12	Ent.
2.OG	50.1	64.2	21	Ent.	49.5	63.8	16	Ent.

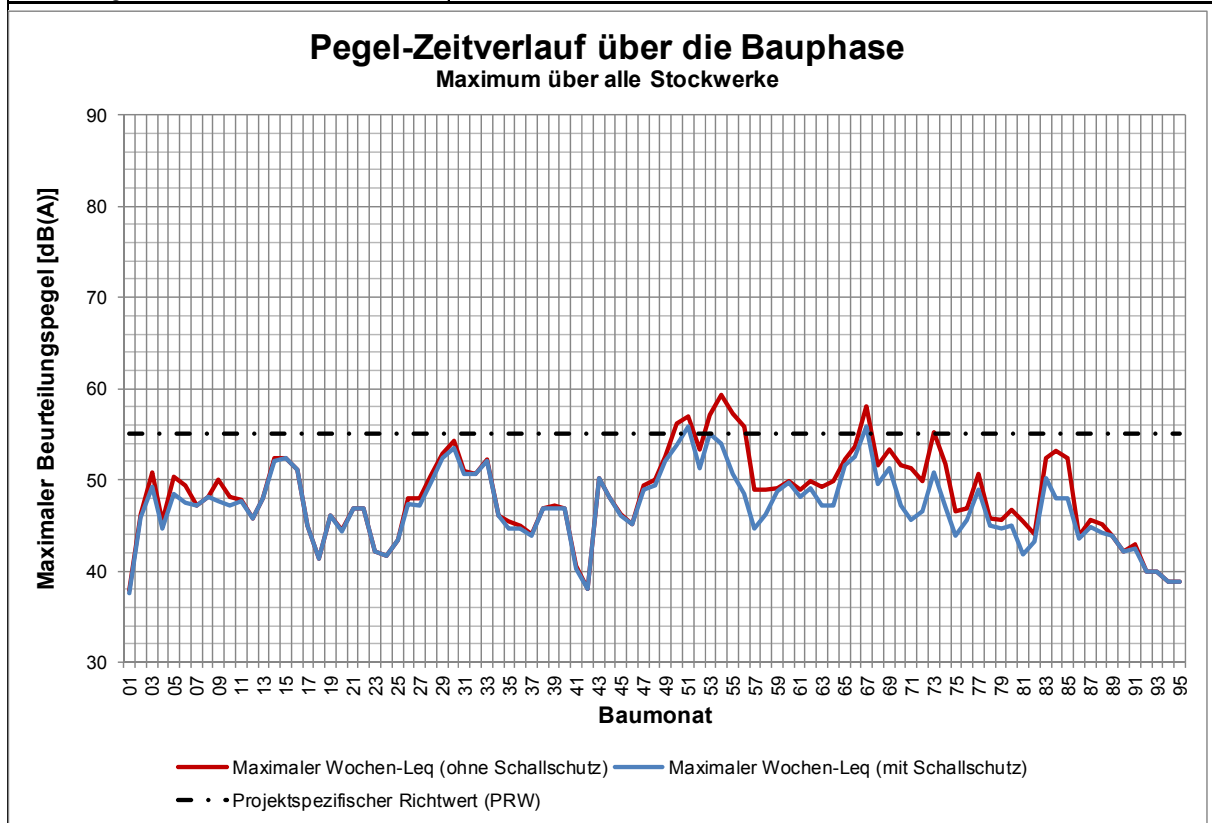
Ent.: Entschädigungsanspruchh; PSS: Anspruch auf passiven Schallschutz						Datenblatt	H_380 - O

Bezeichnung:	Immissionsort H_380 - Vatterstr. 51
Nutzung nach AVV Baulärm:	Wv - vorwiegend Wohnen
projektspezifischer Richtwert (PRW):	55
Ausrichtung:	Ostfassade

Kurzdarstellung der Berechnungsergebnisse								
Geschoss	ohne temporären Schallschutz				mit temporären Schallschutz			
	Bauzeit-Leq [dB(A)]	Maximaler Wochen-Leq [dB(A)]	Wochen mit Leq > 55 dB(A) (PRW)	weitergehender Anspruch	Bauzeit-Leq [dB(A)]	Maximaler Wochen-Leq [dB(A)]	Wochen mit Leq > 55 dB(A) (PRW)	weitergehender Anspruch
EG	45.2	58.2	2	Ent.	43.0	52.3	0	---
1.OG	46.0	58.4	5	Ent.	44.1	53.5	0	---
2.OG	47.0	58.8	6	Ent.	45.3	54.6	0	---
3.OG	48.6	59.3	10	Ent.	47.1	55.9	3	Ent.

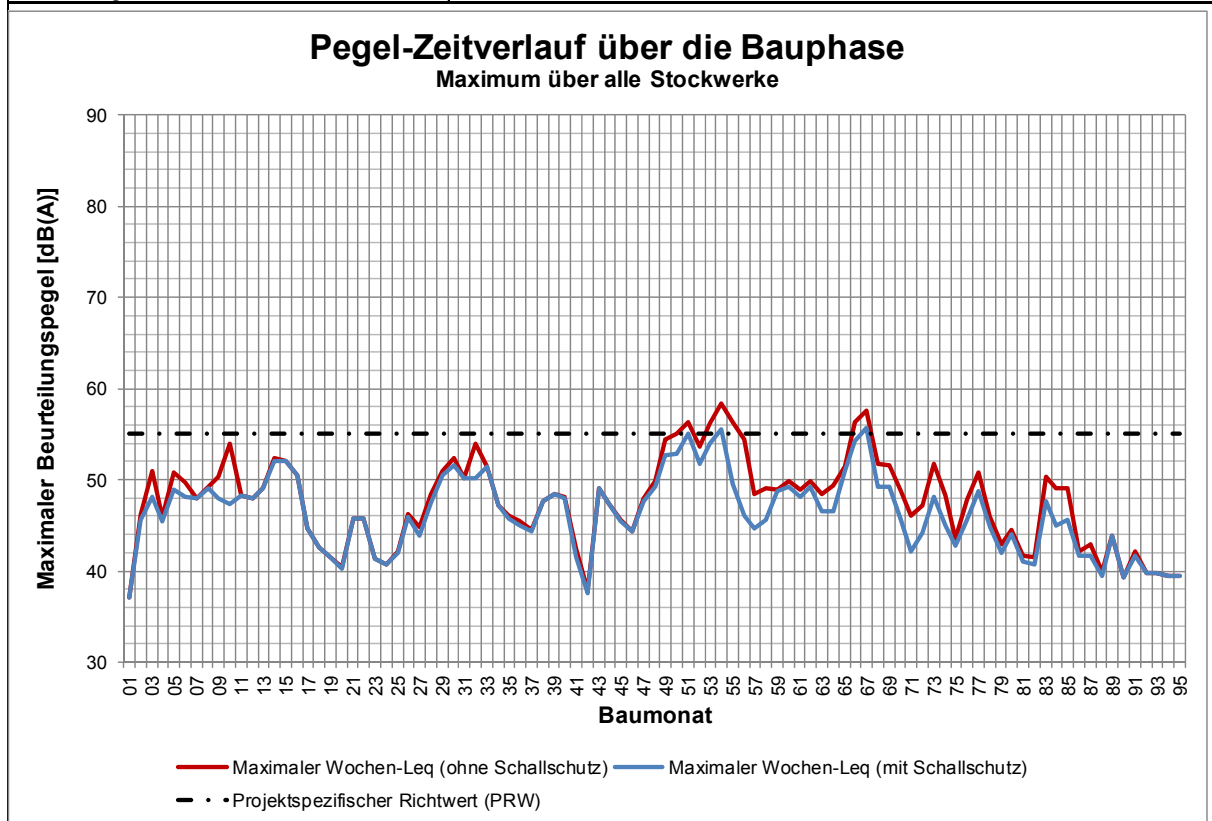
Ent.: Entschädigungsanspruchh; PSS: Anspruch auf passiven Schallschutz						Datenblatt	H_382 - O

Bezeichnung:	Immissionsort H_382 - Vatterstr. 45
Nutzung nach AVV Baulärm:	Wv - vorwiegend Wohnen
projektspezifischer Richtwert (PRW):	55
Ausrichtung:	Ostfassade

Kurzdarstellung der Berechnungsergebnisse								
Geschoss	ohne temporären Schallschutz				mit temporären Schallschutz			
	Bauzeit-Leq [dB(A)]	Maximaler Wochen-Leq [dB(A)]	Wochen mit Leq > 55 dB(A) (PRW)	weitergehender Anspruch	Bauzeit-Leq [dB(A)]	Maximaler Wochen-Leq [dB(A)]	Wochen mit Leq > 55 dB(A) (PRW)	weitergehender Anspruch
EG	45.9	57.4	3	Ent.	43.8	52.2	0	---
1.OG	46.4	57.7	4	Ent.	44.5	53.5	0	---
2.OG	47.1	58.0	6	Ent.	45.4	54.6	0	---
3.OG	48.3	58.4	10	Ent.	46.7	55.7	3	Ent.

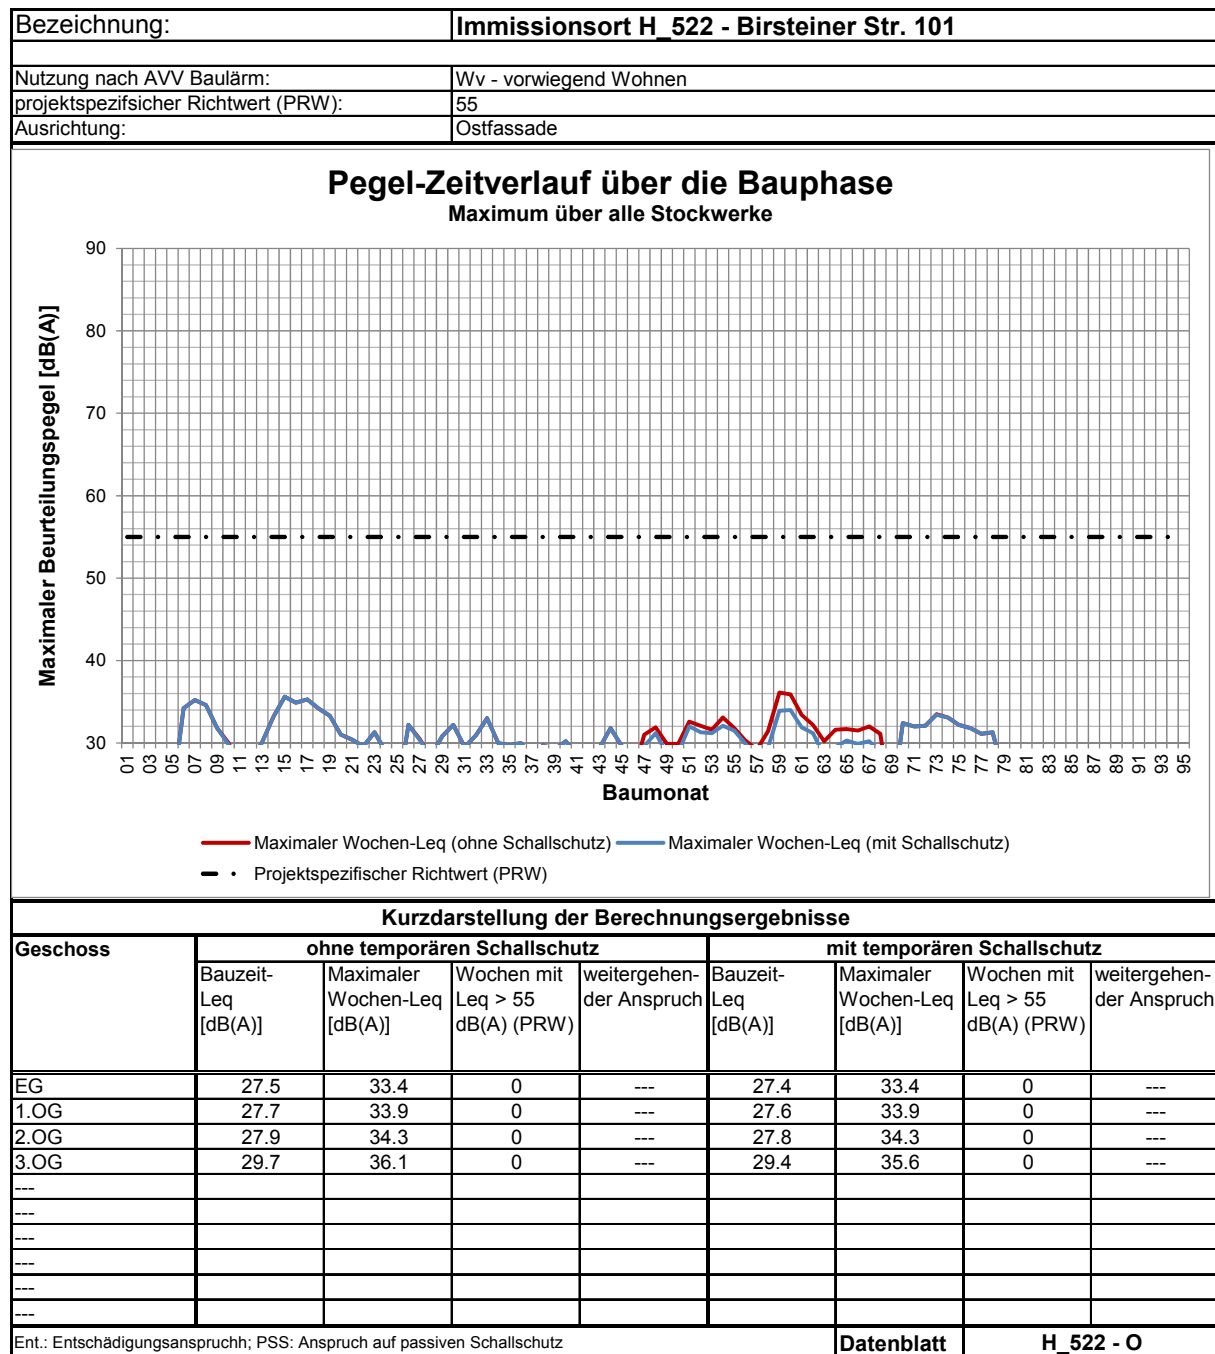
Ent.: Entschädigungsanspruch; PSS: Anspruch auf passiven Schallschutz						Datenblatt	H_523 - W

Bezeichnung:	Immissionsort H_523 - Lauterbacherstr. 2 (Konrad-Haenisch-S
Nutzung nach AVV Baulärm:	SSc - Schule
projektspezifischer Richtwert (PRW):	50
Ausrichtung:	Westfassade

Kurzdarstellung der Berechnungsergebnisse								
Geschoss	ohne temporären Schallschutz				mit temporären Schallschutz			
	Bauzeit-Leq [dB(A)]	Maximaler Wochen-Leq [dB(A)]	Wochen mit Leq > 50 dB(A) (PRW)	weitergehen-der Anspruch	Bauzeit-Leq [dB(A)]	Maximaler Wochen-Leq [dB(A)]	Wochen mit Leq > 50 dB(A) (PRW)	weitergehen-der Anspruch
EG	40.7	50.1	1	Ent.	39.7	50.1	1	Ent.
1.OG	42.4	51.0	4	Ent.	41.0	51.0	2	Ent.
2.OG	44.0	52.8	6	Ent.	42.2	51.5	2	Ent.
