A44, 6-streifiger Ausbau AK Kassel-West - AD Kassel-Süd

**- Faunistische Nachkartierungen 2022
(2023) -
Unterlage 19.5.20.1**

Faunistische Nachkartierungen 2022

Stand: 13.01.2023

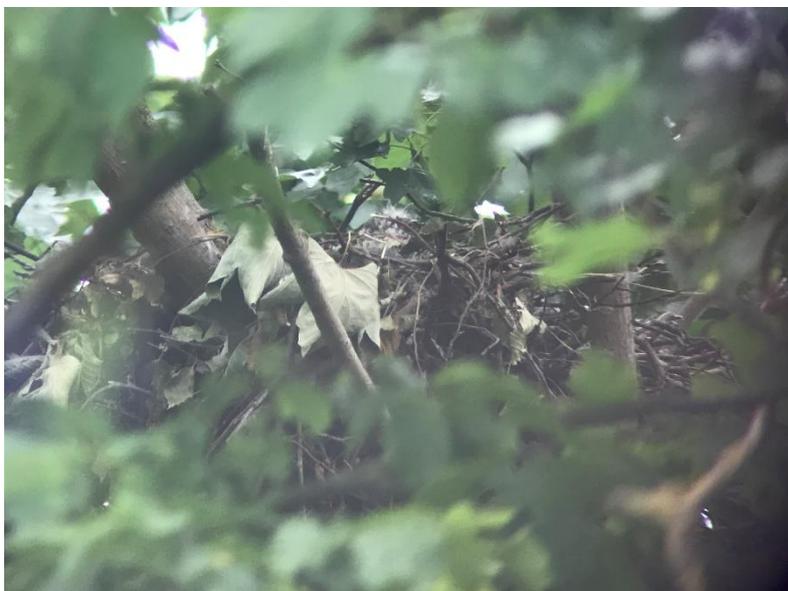
Abbildung 1: Horst Nr. 1 (juveniler Mäusebussard mit Dunen)

Horst Nr. 1 befindet sich in einem Ahorn im bestehenden Autobahndreieck Kassel-Süd. Hier konnte ein sicherer Brutnachweis eines Mäusebussards dokumentiert werden. Der Horst war für Mäusebussarde typisch begrünt und am Boden konnten Kotspritzer gefunden werden. Ein juveniler Mäusebussard mit Dunen konnte fotografiert werden (s. Abbildung 1).

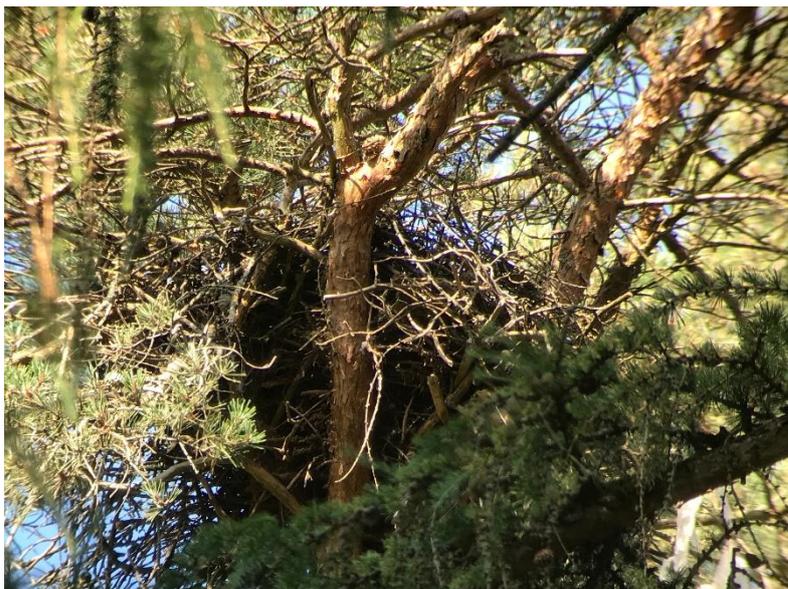
Abbildung 2: Horst Nr. 10 (Brutnachweis, wahrscheinlich Schwarzmilan)

Der wahrscheinlich vom Schwarzmilan besetzte Horst Nr. 10 wurde in einer Kiefer in einem Waldstück der Fuldaschleife, etwa 120 m von der bestehenden Autobahn entfernt und im unmittelbaren Nahbereich der Neubaustrecke, gefunden. Im Horst konnte kurz eine Bewegung eines Jungtieres beobachtet werden. Dunen und Kotspritzer am Horst und darunter stützen die Beobachtung. Da aber nur ein Schwarzmilan überfliegend beobachtet wurde und das Jungtier im Horst nicht eindeutig einer Art zuzuordnen ist, ist auch der Rotmilan als Horstnutzer möglich (s. Abbildung 2).

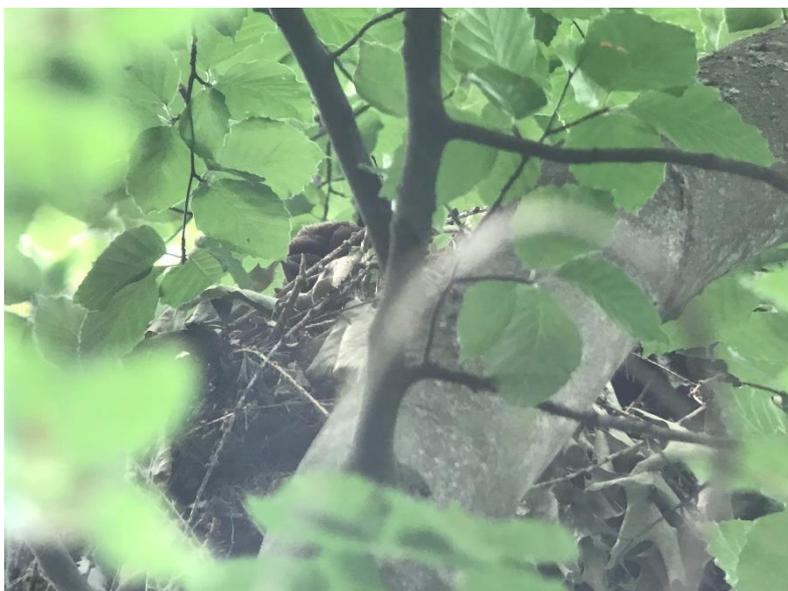
Abbildung 3: Horst Nr. 24 (Wespenbussard, Brutnachweis)

Horst Nr. 24 wurde in einer Buche gefunden. Er liegt zwischen der östlichen Fuldaschleife und der A 7. Der Horst wurde, typisch für Wespenbussarde, unter anderem mit Eichenlaub stark begrünt und Kotspritzer fanden sich keine. Ein Alttier wurde auf dem Horst sitzend dokumentiert (s. Abbildung 3).

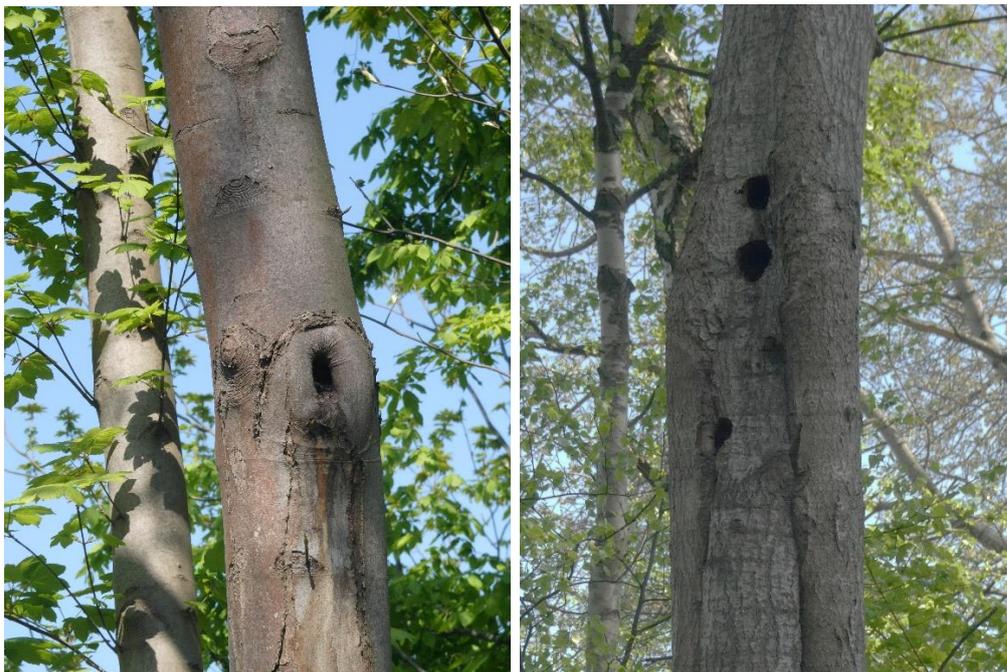
Abbildung 4: Höhlenbäume mit Astloch (links) und Spechthöhlen (rechts)

Im Untersuchungsgebiet wurden 191 Baumhöhlen erfasst (s. Karte 1, Anhang 1, Abbildung 4). Östlich der Fulda wurden die meisten Baumhöhlen im Waldgebiet zwischen der L3460 und den Ufergehölzen der Fulda, sowie in den linearen Gehölzstrukturen entlang eines Feldwegs an der L3460, westlich des Umspannwerks Bergshausen, verortet. Ein weiterer Schwerpunkt liegt in den Waldstrukturen östlich der bestehenden Rampe Frankfurt-Dortmund zur Bergshäuser Brücke (Dreieck Kassel-Süd). Westlich der Bergshäuser Brücke liegen die meisten Baumhöhlen in den Waldabschnitten westlich der Reitanlage Gut Freienhagen, sowie in den autobahnbegleitenden Gehölzen nördlich davon (A44 Fahrtrichtung Dortmund). Weitere Baumhöhlen wurden zudem in den linearen Gehölzstrukturen entlang der Autobahn zwischen Rengershausen und dem südlichen Bereich des Autobahnkreuzes Kassel-West kartiert.

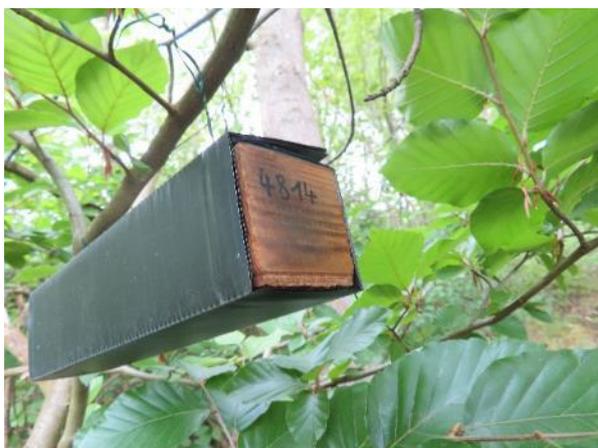
**Abbildung 5: Haselmaus-Niströhre (Tube)**

Die Haselmaus-Niströhren wurden an Zweigen geeigneter Gehölze in mindestens 1 m Höhe angebracht (s. Abbildung 5). Dabei ist die Öffnung der Niströhre zum Stamm hin ausgerichtet. Wenn möglich, wurden die Niströhren in einem Mindestabstand von etwa 10-20 m zueinander in geeigneten Strukturen aufgehängt. In baumgeprägten, flächigen Waldstrukturen wurden anstatt der Niströhren Haselmaus-Kobel (Nistkästen) in mindestens 1m Höhe an den Stämmen der Bäume befestigt. Die Öffnung der Kobel ist ebenfalls zum Stamm hin ausgerichtet.

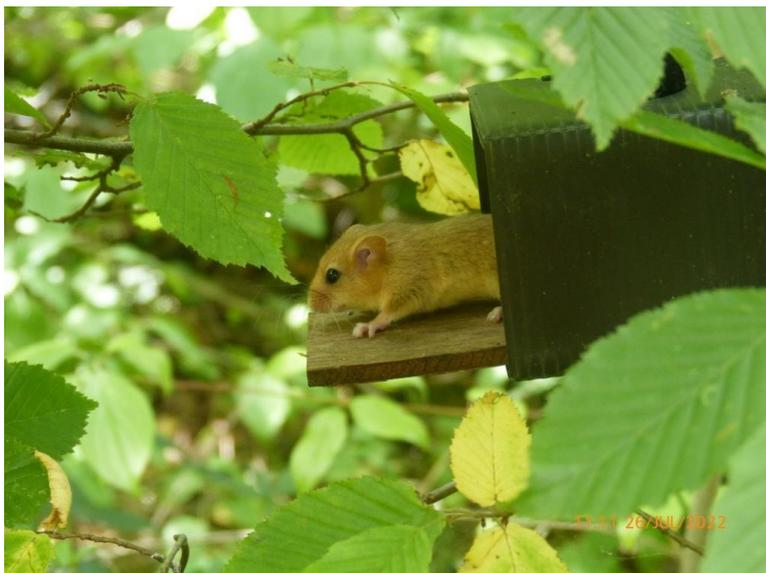
Abbildung 6: Haselmaus in Niströhre

Östlich der bestehenden Bergshäuser Brücke wurden adulte Haselmäuse (mit und ohne Nest) (Abbildung 6) in Verstecken der Probeflächen 8, 9, 10, 12, 15, 16, 17 und 18 nachgewiesen (s. Tabelle 6). In den beiden potenziellen Umsiedlungsflächen (Probeflächen 11 und 14) wurden ebenfalls mehrere adulte Haselmäuse nachgewiesen.

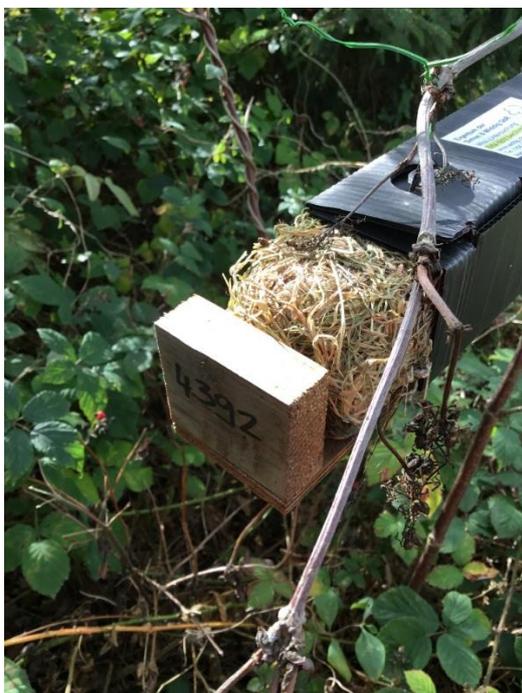
Abbildung 7: Haselmaus-Nest in Niströhre

In allen genannten Probeflächen mit direkten Nachweisen der Haselmaus wurden darüber hinaus auch indirekte Nachweise von Haselmaus-Nestern (Abbildung 7) erbracht.

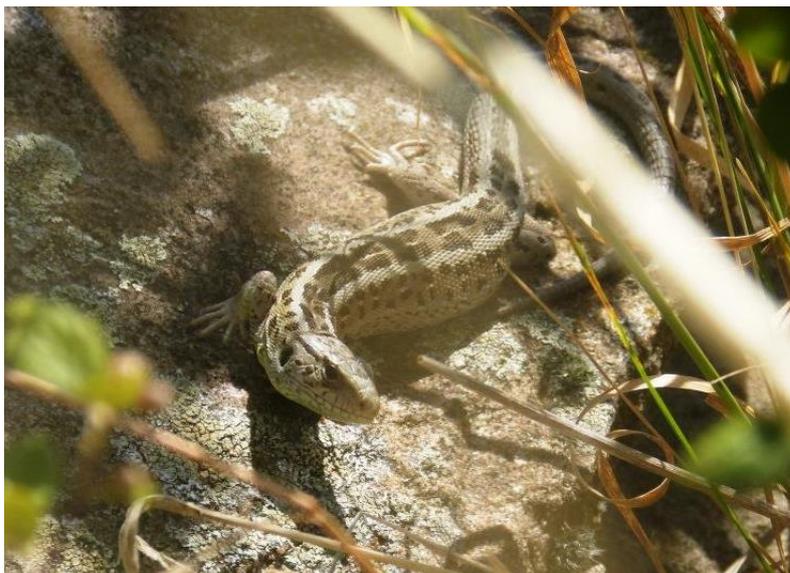
Abbildung 8: Zauneidechsenweibchen am Kreuz Kassel-West, Transekt 2

Westlich der Bergshäuser Brücke konnte zwischen dem Brauereigelände Knallhütte und dem Autobahnkreuz Kassel-West ein großes Zauneidechsenvorkommen in den dortigen Saumstrukturen nachgewiesen werden. Auf den Transekten 2, 4, 5 und 7 wurden dort insgesamt 11 Zauneidechsen aller Entwicklungsstadien (juvenil, sub-adult, adult) nachgewiesen (s. Tabelle 9, Karte 3). Bei den adulten Tieren konnten zwei Männchen und drei Weibchen erfasst werden. Im Böschungsbereich im südöstlichen Teil des Autobahnkreuzes Kassel-West, Fahrtrichtung Bergshäuser Brücke (Auffahrt A49 auf A44 Richtung Osten) wurde ein einzelnes Zauneidechsenweibchen auf Transekt 7 nachgewiesen. Vier weitere adulte Zauneidechsenweibchen wurden auf der gegenüberliegenden Autobahnböschung der A44 (Fahrtrichtung Dortmund) auf den Transekten 8, 9, 10 und 11 gesichtet. Ein adultes Zauneidechsenmännchen wurde auf Transekt 13 im Böschungsbereich der Brücke über die Bahnstrecke zwischen Kassel-Oberzwehren und Baunatal-Rengershausen nachgewiesen. Weitere Zauneidechsen-Einzelfunde gab es westlich der Fulda im Böschungsbereich der Autobahn zwischen Transekt 23 und 24 (sub-adult), an einem Feldweg auf Transekt 26 (juvenil) und im Böschungsbereich westlich der Bergshäuser Brücke auf Transekt 34 (adultes Weibchen).

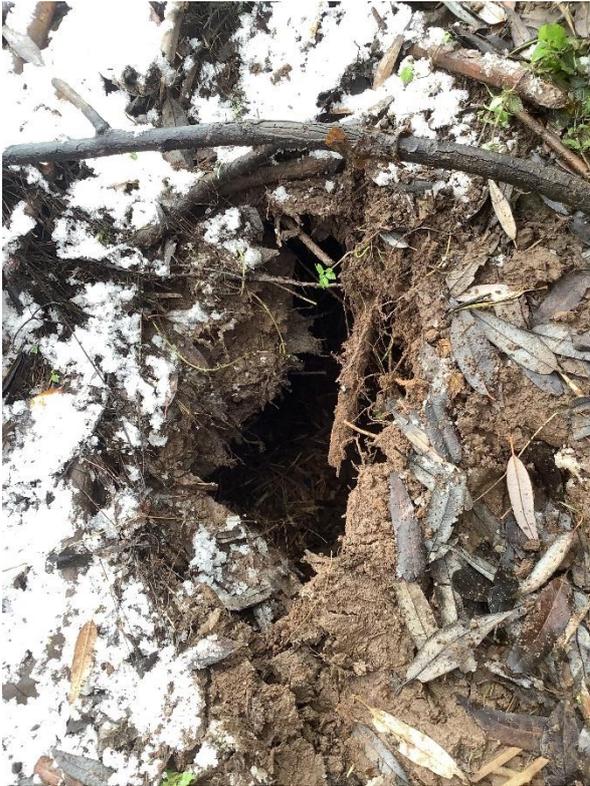
Abbildung 9: "Biberburg" mit eingetragenen Getreidehalmen (links)

Eine Biberburg wurde außerhalb der Transekte, etwa 60 m nördlich der „Sperrebrücke“ entfernt, auf der westlichen Seite der Fulda am 21.11.2022 gefunden (s. Anhang 2).

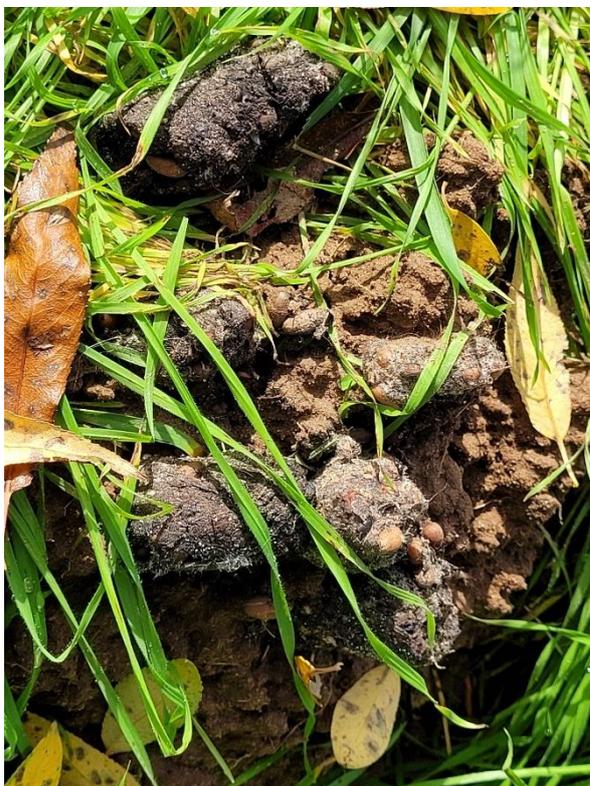
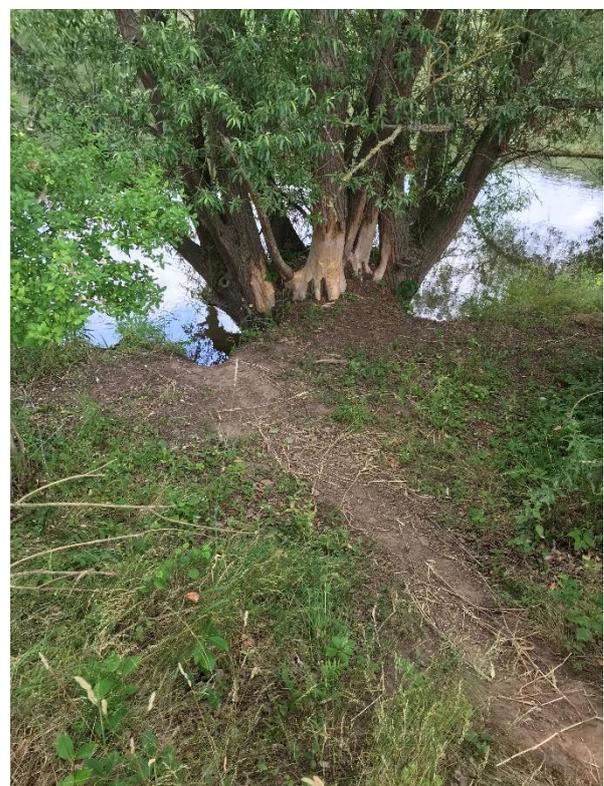
Abbildung 10: Biberkot (links) und Fraßspuren an einer Weide neben einer „Biberrutsche“(links)

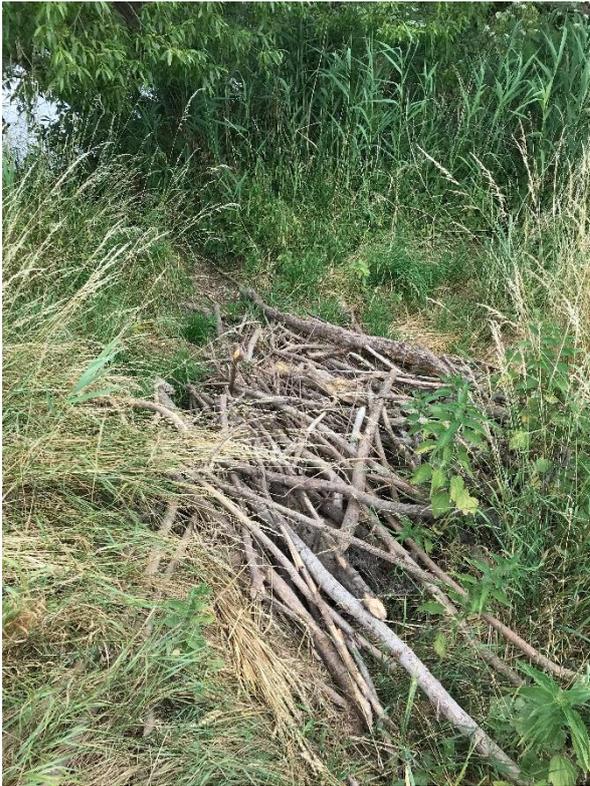
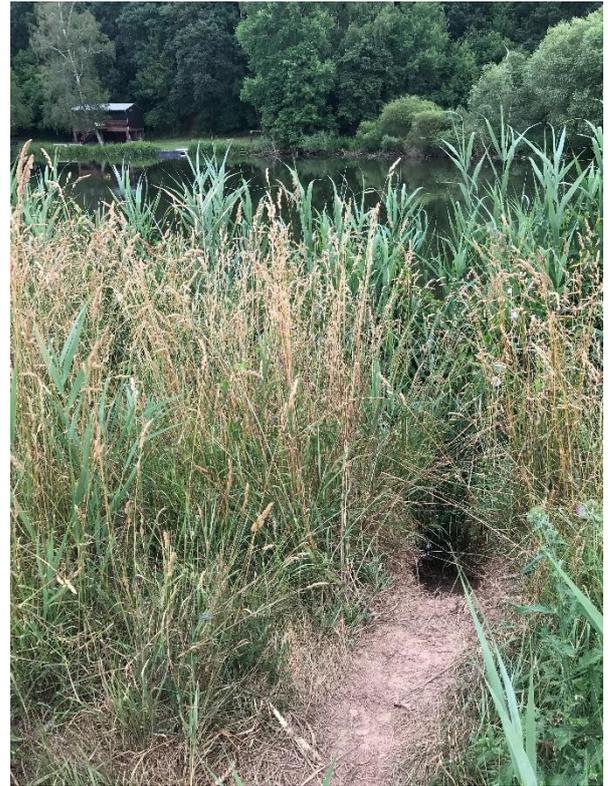
Abbildung 11: Holzlagerstätte (links) und Fraßgang Richtung Ufer (rechts)
