Straße / Abschnittsnummer / Station: A 44, Abs. 900 / Bau-km 0+000 – 5+307

A44, 6-streifiger Ausbau AK Kassel-West - AD Kassel-Süd

FESTSTELLUNGSENTWURF

**- Waldstruktur- und Baumhöhlenkartierung
(2015) -
Unterlage 19.5.4.1**

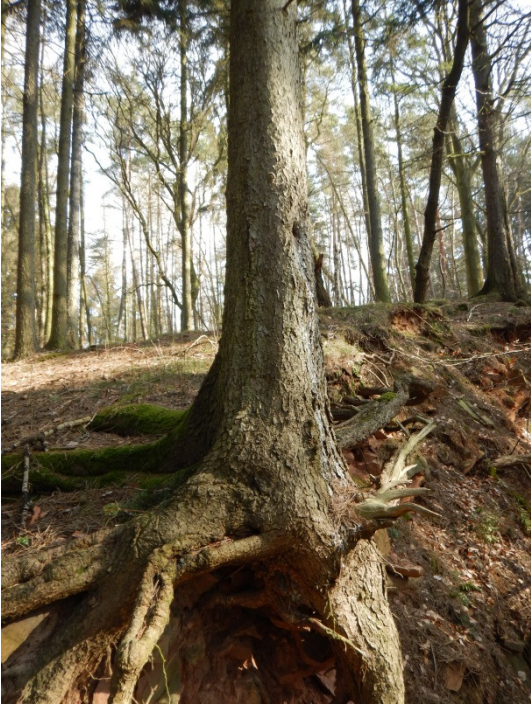
Nr.	Baum	Beschreibung/Bemerkungen	Foto-Nr.	Foto
1	Gemeine Fichte (<i>Picea abies</i>) BHD 35 cm, 40 Jahre	- in ca. 1,5 m Höhe gehacktes Loch mit ca. 5 cm Durchmesser; - Baum steht an Abbruchkante; Baumhöhle ist der Abbruchkante zugewandt	DSCN2624, DSCN2625

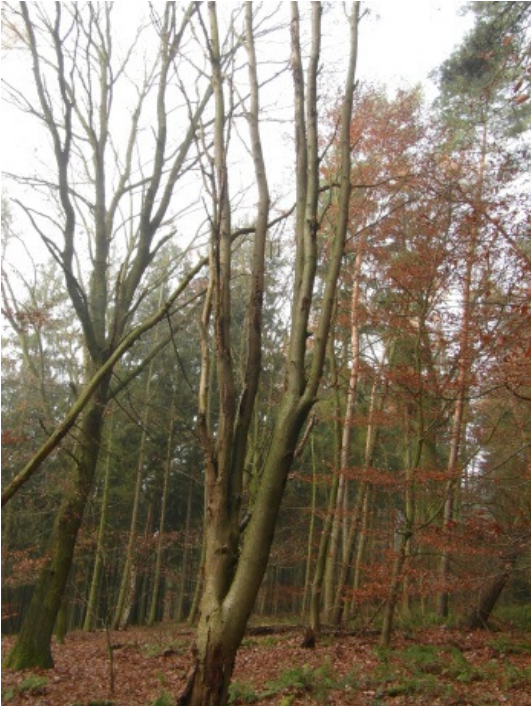
2	Rotbuche (<i>Fagus sylvatica</i>) BHD 40 cm	- viel Totholz, Zwiesel - in 2 m Höhe Astabbruch 7 cm Durchm. - in 4 m Höhe Zugang unter die Rinde, Durchm. 4 cm - 8 m Höhe 2 Höhlen nach Astabbruch	SAM3782-85, DSCN8337/38

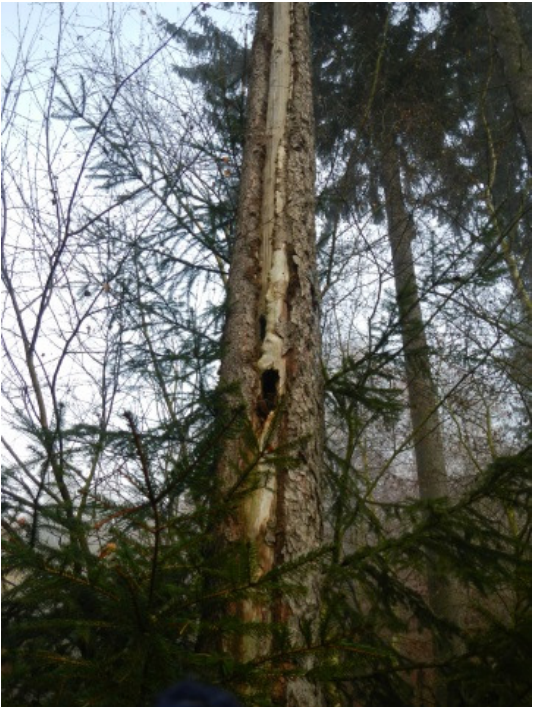
Nr.	Baum	Beschreibung/Bemerkungen	Foto-Nr.	Foto
3	Gemeine Fichte (<i>Picea abies</i>)	<ul style="list-style-type: none"> - Riss in der Rinde - in 4 m Höhe Höhle - bei Begehung 2016 nur noch unterer Teil des Stamms vorhanden (ca. 6 m hoch) 	DSCN8340/41, DSCN2635

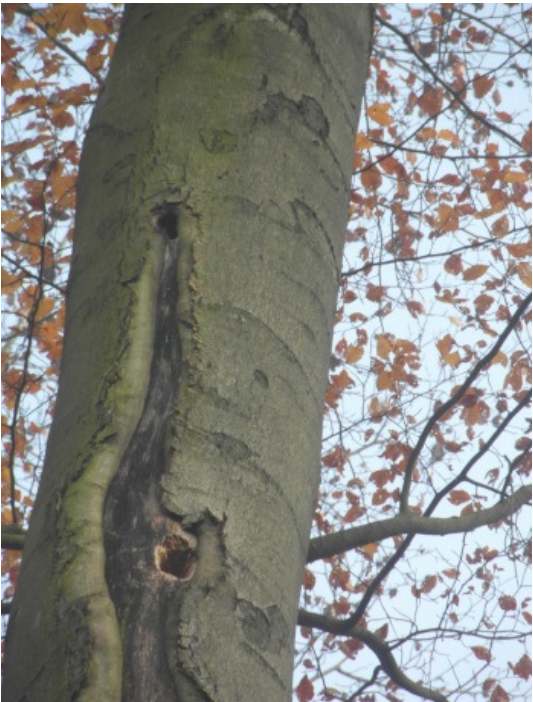
4	Rotbuche (<i>Fagus sylvatica</i>) BHD 70 cm, 100 Jahre	<ul style="list-style-type: none"> - 6 m lange Spalte, beginnt in 8 m Höhe - in 13 m Höhe Höhle mit 10 cm Durchmesser - Spechthöhle mit frischen Hackspuren - am oberen Ende der Spalte eine kleinere Höhle 	SAM3786-89

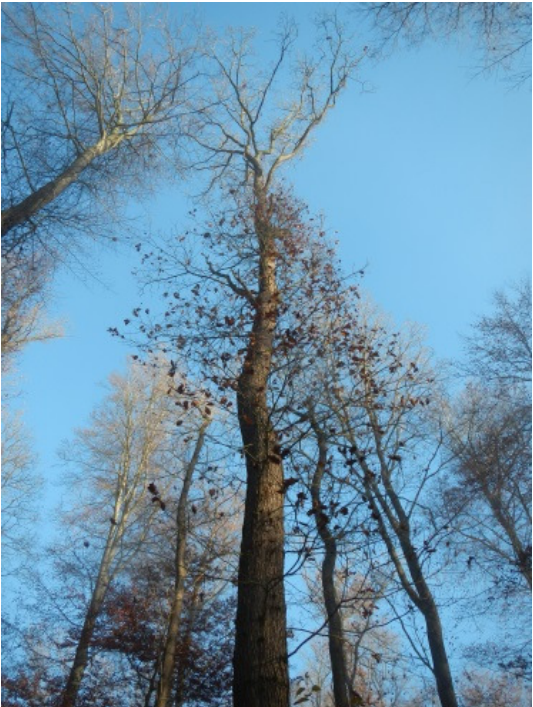
Nr.	Baum	Beschreibung/Bemerkungen	Foto-Nr.	Foto
5	Stieleiche (<i>Quercus robur</i>)	- kleine ovale Höhlung in rd. 8 m Höhe - tote Krone - Verdacht auf weitere Baumhöhlen	DSCN8352, DSCN2628 DSCN2629

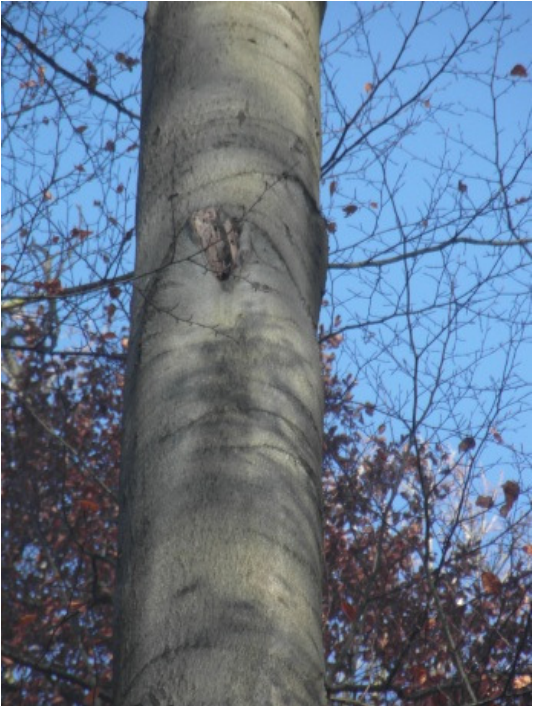
6	Rotbuche (<i>Fagus sylvatica</i>) 80 Jahre	- Höhle nach Astabbruch in 20 m Höhe	SAM3790/91

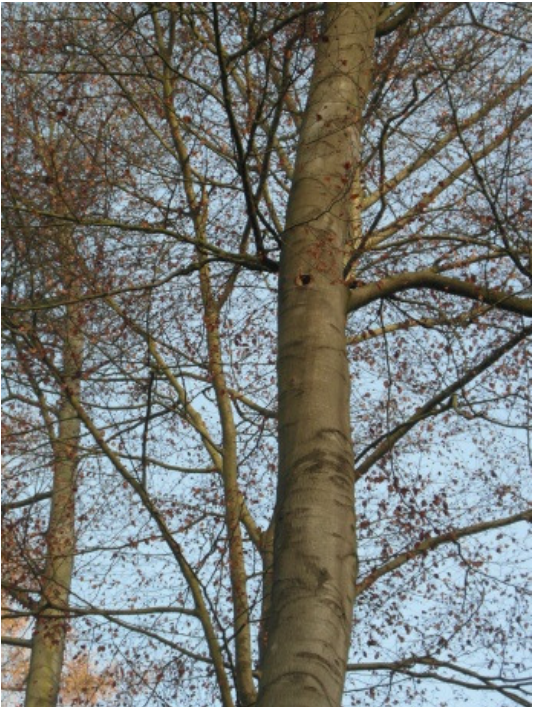
Nr.	Baum	Beschreibung/Bemerkungen	Foto-Nr.	Foto
7	Rotbuche <i>(Fagus sylvatica)</i> BHD 50 cm	- Höhle mit 10 cm Durchmesser auf 16 m Höhe (Höhe des untersten Astes) - Spechthöhle mit Hackspuren	SAM3792/93

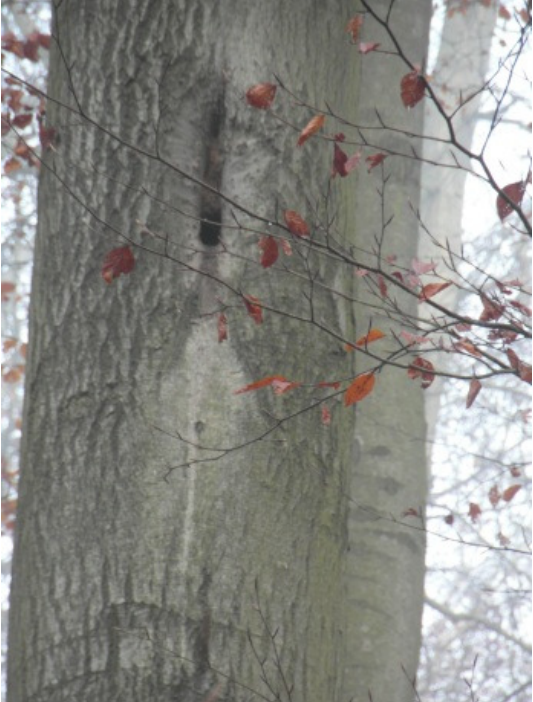
8	Rotbuche <i>(Fagus sylvatica)</i> BHD 80 cm	- in 10 m Höhe ovale Höhle mit 6 cm Durchmesser	SAM3794-96

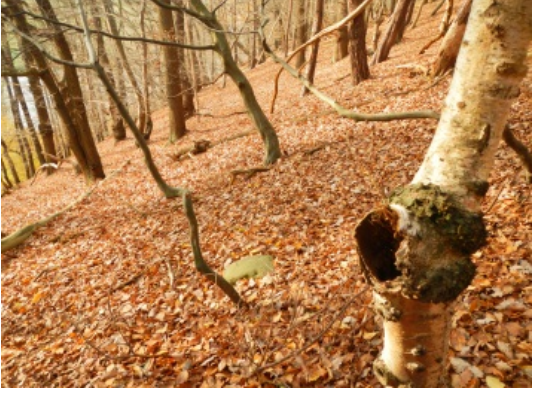
11	Hänge-Birke (<i>Betula pendula</i>), BHD 15 cm, 30 Jahre	- abgebrochener Zwiesel, 8 cm Durchmesser	DSCN8368/7 0/71

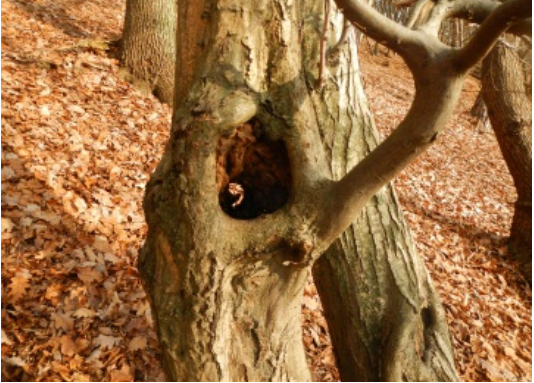
12	Hainbuche (<i>Carpinus betulus</i>)	- große Öffnung durch ganzen Stamm	DSCN8372

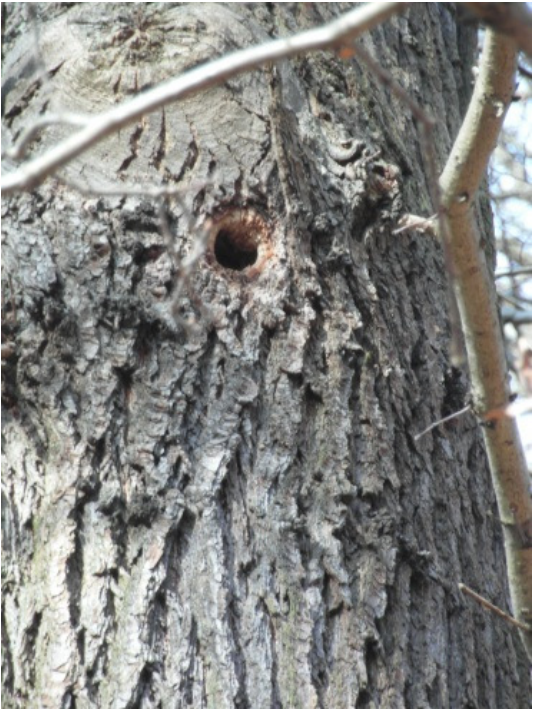
Nr.	Baum	Beschreibung/Bemerkungen	Foto-Nr.	Foto
13	Stieleiche (<i>Quercus robur</i>) BHD 100 cm	- rundes Loch, mit 6 cm Durchm. In 6 m Höhe - Spechthöhle mit frischen Hackspuren	DSCN8374, SAM3803

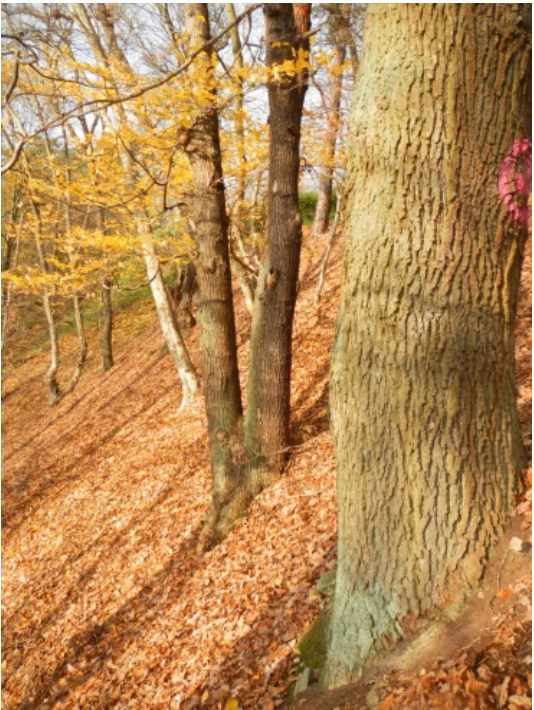
14	Stieleiche (<i>Quercus robur</i>), 80 Jahre	- vom Boden 2-stämmig - Loch links etwa 6 cm Durchm. - Loch rechts etwa 8 cm Durchm. - beide Löcher nach Astabbruch	SAM3804 SAM3805 DSCN8375

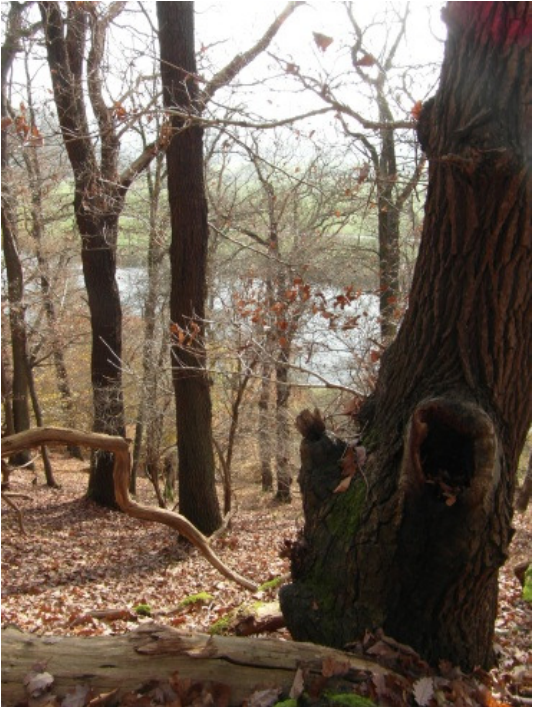
Nr.	Baum	Beschreibung/Bemerkungen	Foto-Nr.	Foto
15	Stieleiche (<i>Quercus robur</i>) BHD 30 cm	<ul style="list-style-type: none"> - Höhle am Stammfuß, Öffnung nach oben gerichtet, 5 cm Durchm., oval - Loch etwa 15 cm tief - kein Hinweis auf Bewohner 	SAM3808/09/10

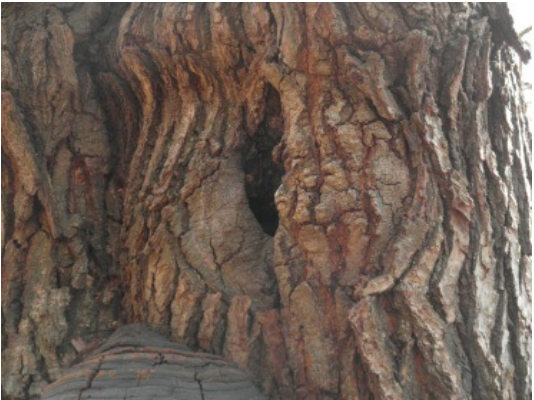
16	Stieleiche (<i>Quercus robur</i>), 80 Jahre, BHD 100 cm	<ul style="list-style-type: none"> - Höhle in 3 m Höhe über einem Pilz - Höhleneingang geschützt, 7 cm Durchm. 	SAM3811/12

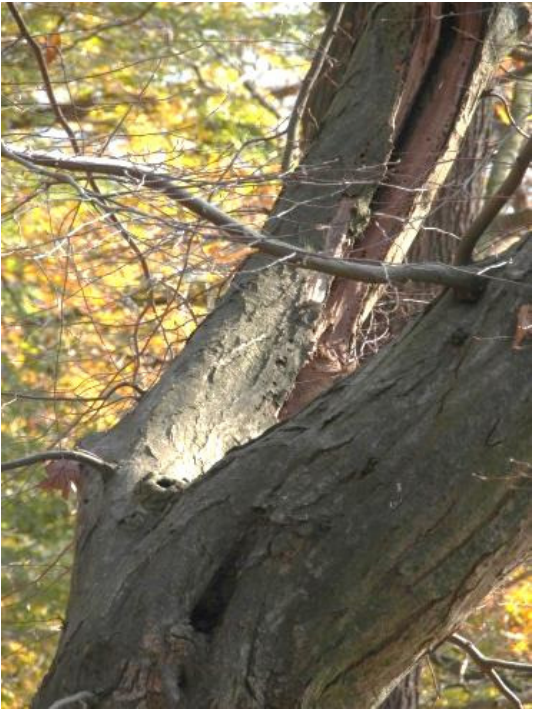
Nr.	Baum	Beschreibung/Bemerkungen	Foto-Nr.	Foto
17	Hainbuche <i>(Carpinus betulus)</i> 60 Jahre, BHD 40 cm	- Zwiesel - Höhle in 4 m Höhe im Zwiesel, 5 cm Durchm. - dazu offener Riss an linkem Zwieselast	SAM3813/15-17

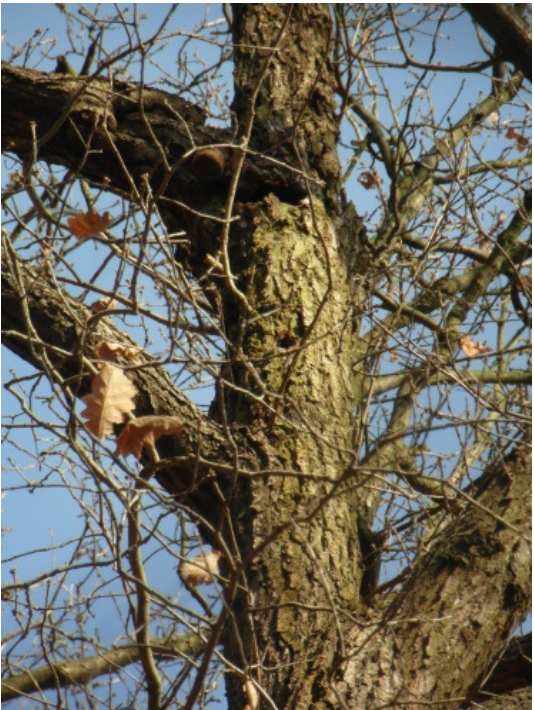
18	Stieleiche <i>(Quercus robur)</i> BHD 40 cm	- Höhle in 16 m Höhe, 6 cm Durchm., oval - Leittrieb abgestorben, Krone insgesamt mit viel Totholz	SAM3820/21

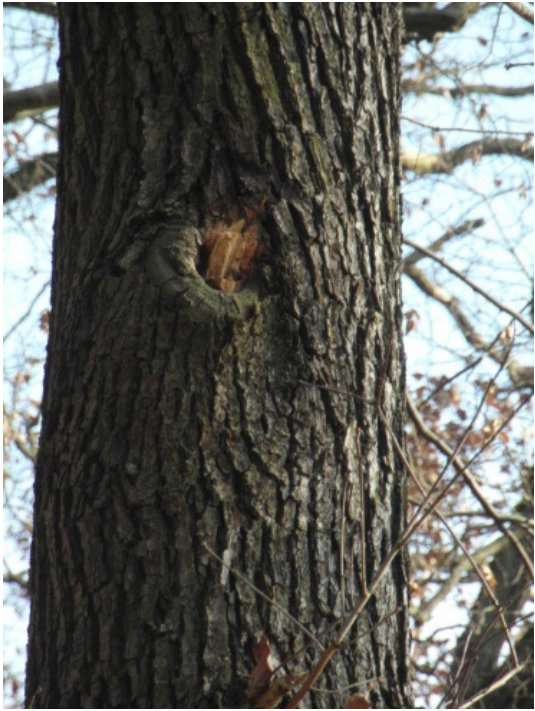
Nr.	Baum	Beschreibung/Bemerkungen	Foto-Nr.	Foto
19	Stieleiche (<i>Quercus robur</i>) BHD 50 cm	- Höhle in 10 m Höhe, 9 cm Durchm.	SAM3826

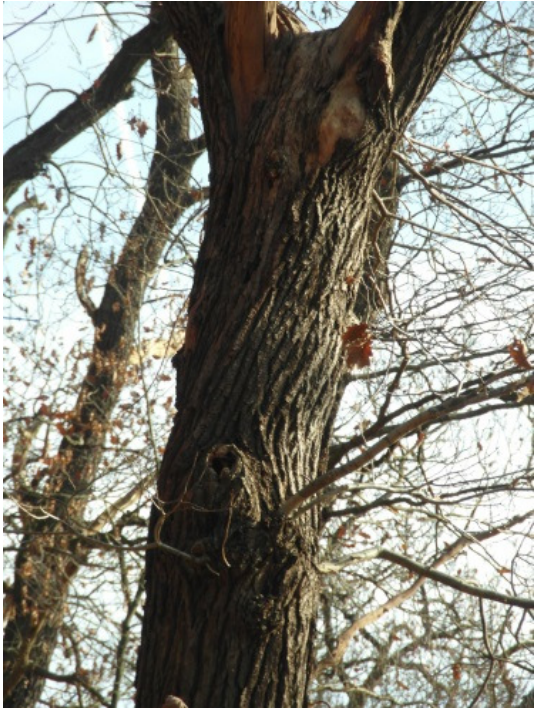
20	Stieleiche (<i>Quercus robur</i>) BHD 50cm	<ul style="list-style-type: none"> - Höhle in 10 m Höhe, 7 cm Durchm. - zusätzlich Höhle am Fuß - nach Astabbruch - Krone Zwiesel 	SAM3822-24/27

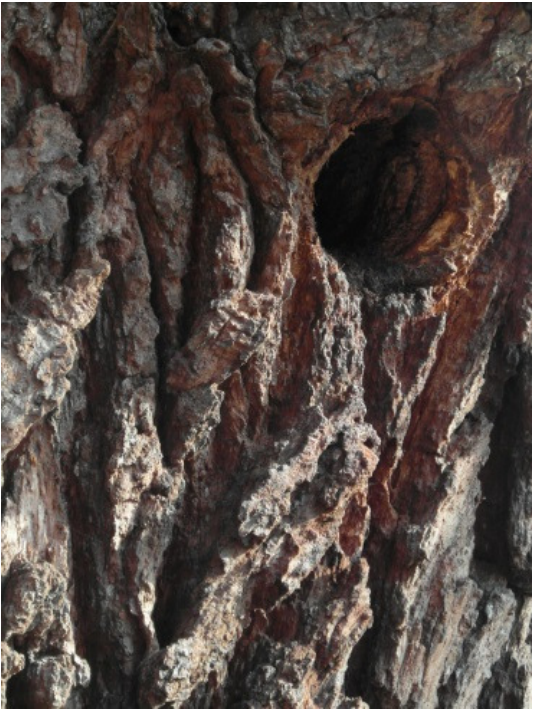
Nr.	Baum	Beschreibung/Bemerkungen	Foto-Nr.	Foto
21	Stieleiche (<i>Quercus robur</i>) BHD 80 cm	- Höhle in 2,5 m Höhe, Durchm. 5 cm - Schupperspuren am Eingang	SAM3830-32

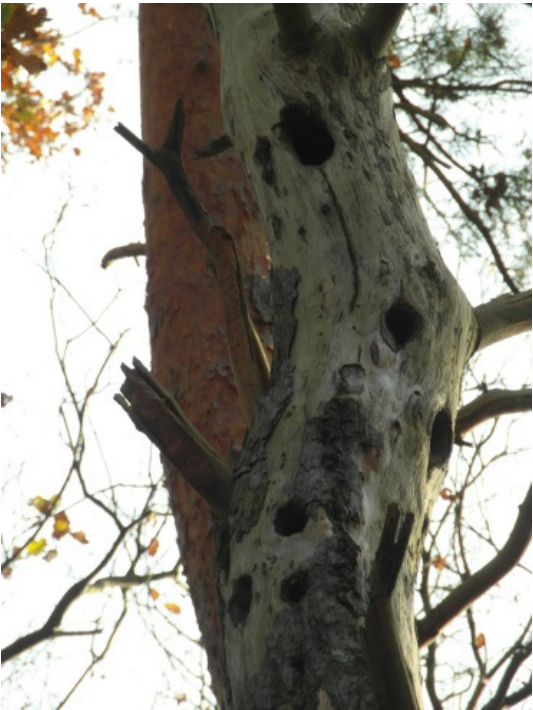
22	Gewöhnliche Kiefer (<i>Pinus sylvestris</i>) BHD 30 cm	- abgestorben - ab 8 m Höhe zahlreiche Höhlen - keine Rinde	SAM3833

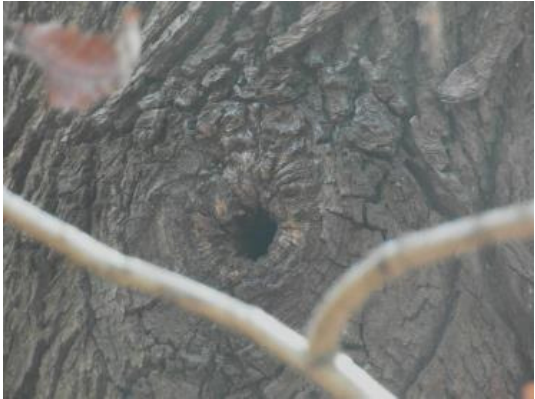
Nr.	Baum	Beschreibung/Bemerkungen	Foto-Nr.	Foto
23	Stieleiche (<i>Quercus robur</i>) BHD 80 cm	- in 3,5 m Höhe Höhle 4 cm Durchm.	SAM3834-37

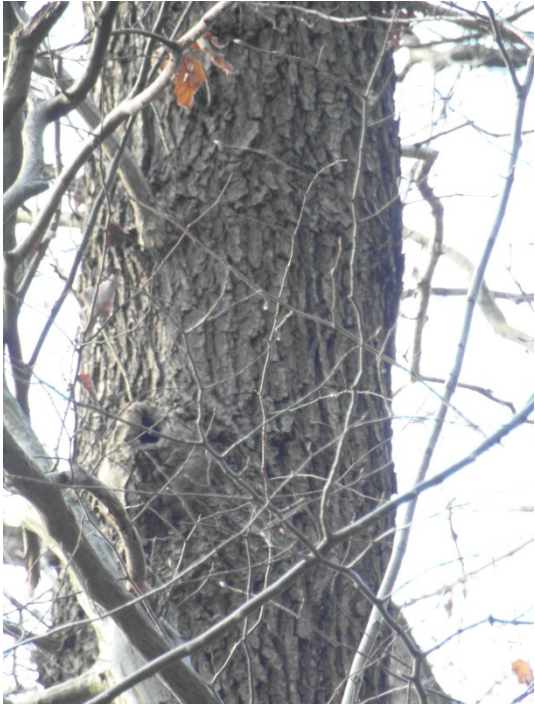
24	Stieleiche (<i>Quercus robur</i>) BHD 70 cm	- Höhle in 10 m Höhe, Loch mit 5 cm Durchm.	SAM3841

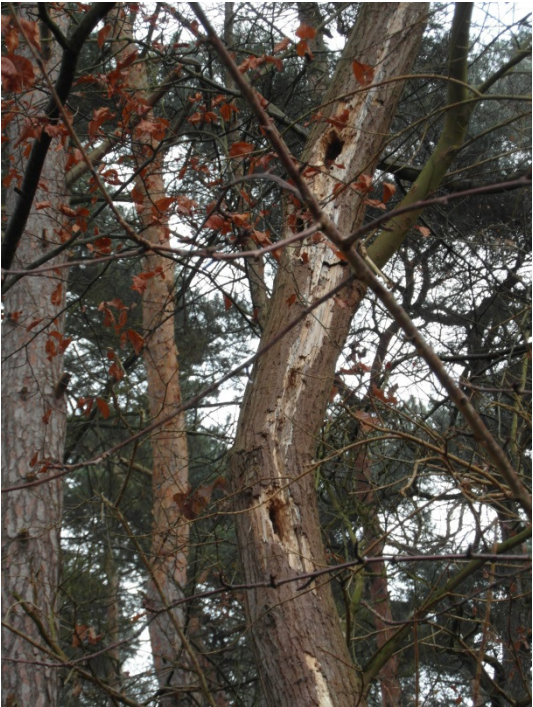
Nr.	Baum	Beschreibung/Bemerkungen	Foto-Nr.	Foto
25	Schwarz-Erle (<i>Alnus glutinosa</i>), BHD 30 cm	- ab 4 m Höhe mehrere Löcher, einige durchhöhlen den Stamm komplett	SAM3843 DSCN8399

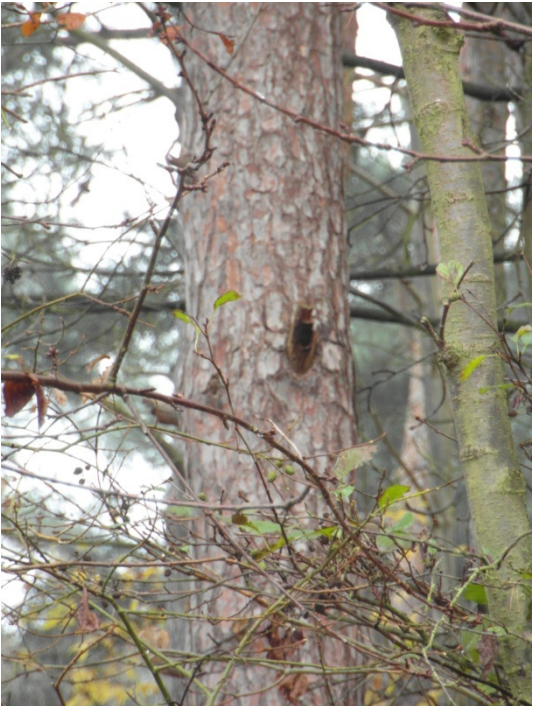
26	Gewöhnliche Kiefer (<i>Pinus sylvestris</i>) BHD 40 cm	- in 6 m Höhe Höhle, Eingang 5 cm Durchm., oval	SAM3844/45

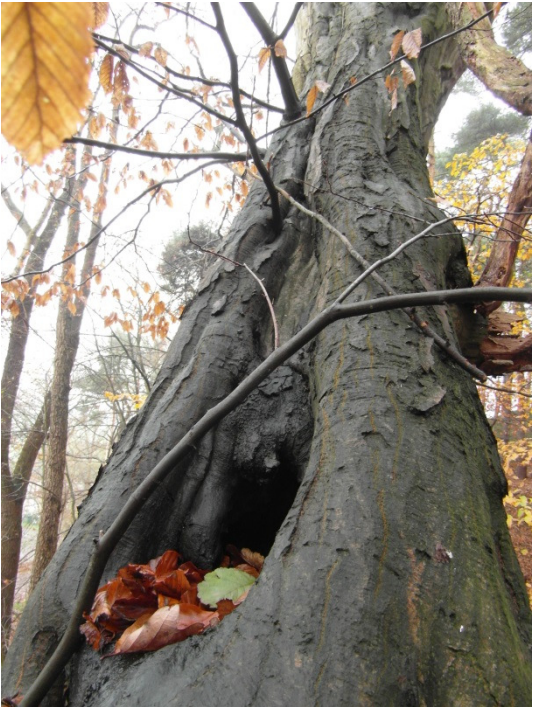
Nr.	Baum	Beschreibung/Bemerkungen	Foto-Nr.	Foto
27	Hainbuche (<i>Carpinus betulus</i>) BHD 60 cm	- Höhleneingang länglich, 10 cm Durchm.	SAM3846/47 DSCN8400/0 1

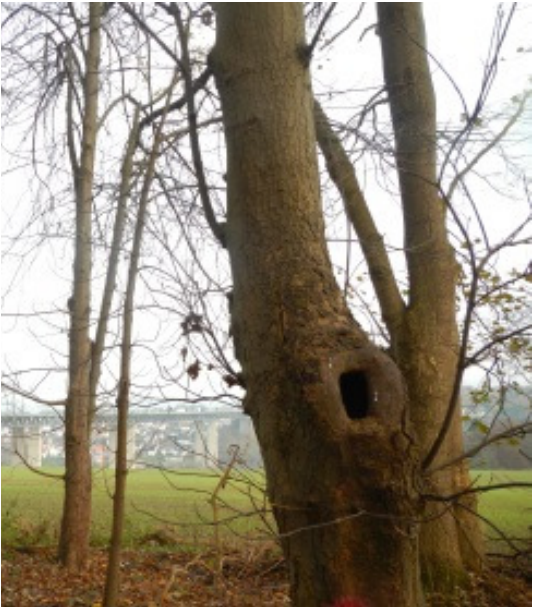
28	Berg-Ahorn (<i>Acer pseudoplatanus</i>) BHD 30 cm, Astabbruch	- Höhle rechteckig, 12 x 7 cm - bis zur Kante gefüllt - nach oben weiterführend	DSCN8414

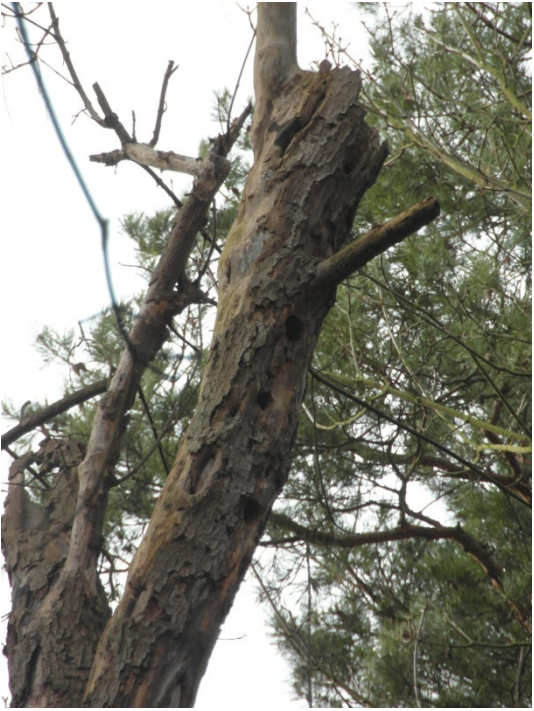
Nr.	Baum	Beschreibung/Bemerkungen	Foto-Nr.	Foto
29	Berg-Ahorn (<i>Acer pseudoplatanus</i>) BHD 70 cm	-in 16 m Höhe mehrere Höhleneingänge - Krone abgestorben	DSCN8415 SAM3859/60

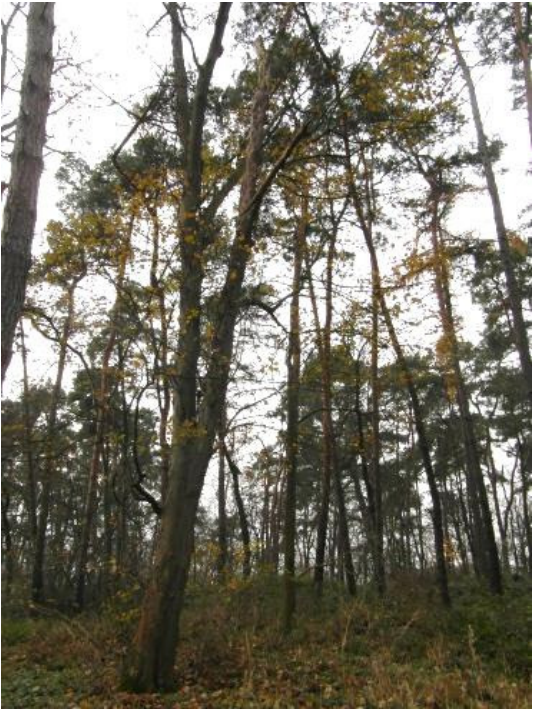
30	Berg-Ahorn (<i>Acer pseudoplatanus</i>) BHD 60 cm, Zwiesel	- in 8 m Höhe loser Ast mit ovalem Loch	SAM3861-63

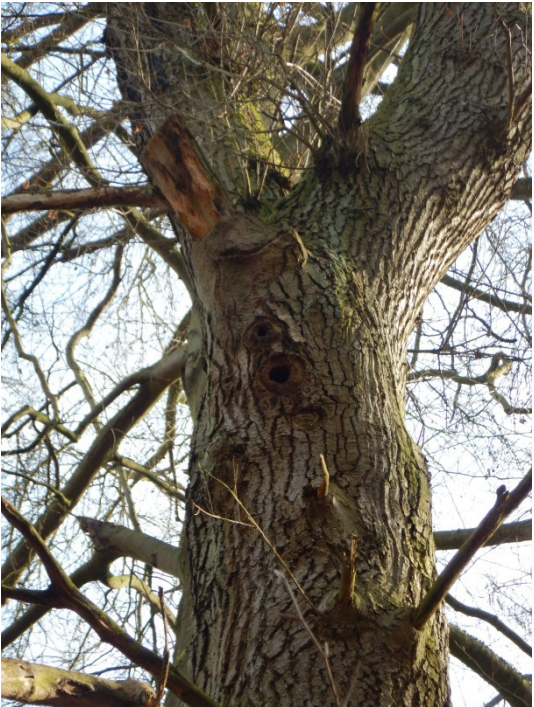
Nr.	Baum	Beschreibung/Bemerkungen	Foto-Nr.	Foto
31	Stiel-Eiche (<i>Quercus robur</i>)	- in 8 m Höhe unter Astabbruch kreisrunde Höhlung	DSCN2626, DSCN2627

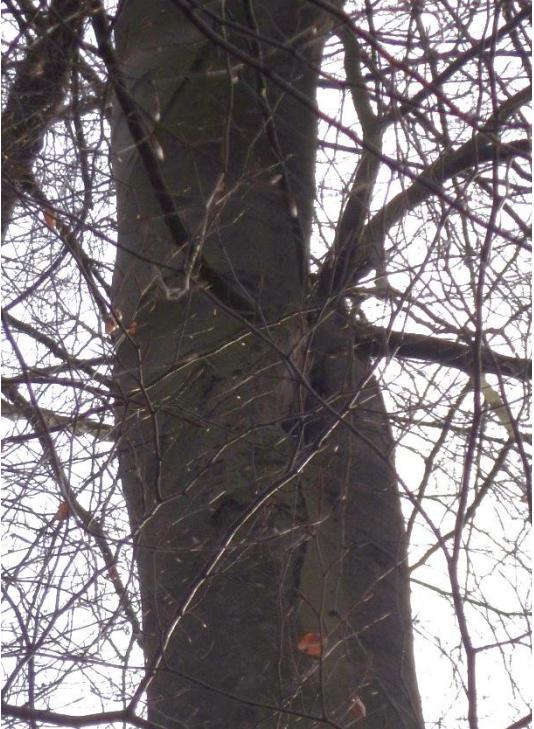
32	Rot-Buche (<i>Fagus sylvatica</i>)	- Astabbruchsstelle in ca. 16 m Höhe	DSCN2630

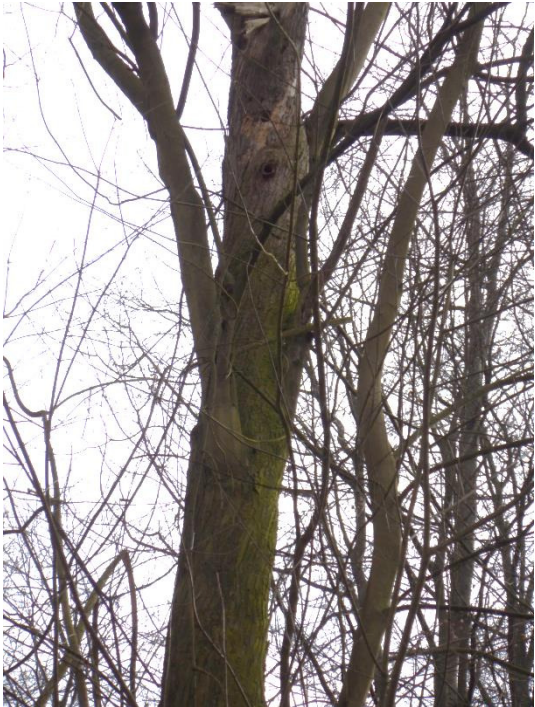
Nr.	Baum	Beschreibung/Bemerkungen	Foto-Nr.	Foto
33	Stiel-Eiche (<i>Quercus robur</i>)	- beschädigter Kronenbereich - mehrere Baumhöhlen im Kronenbereich in ca. 12 m Höhe	DSCN2631, DSCN2632

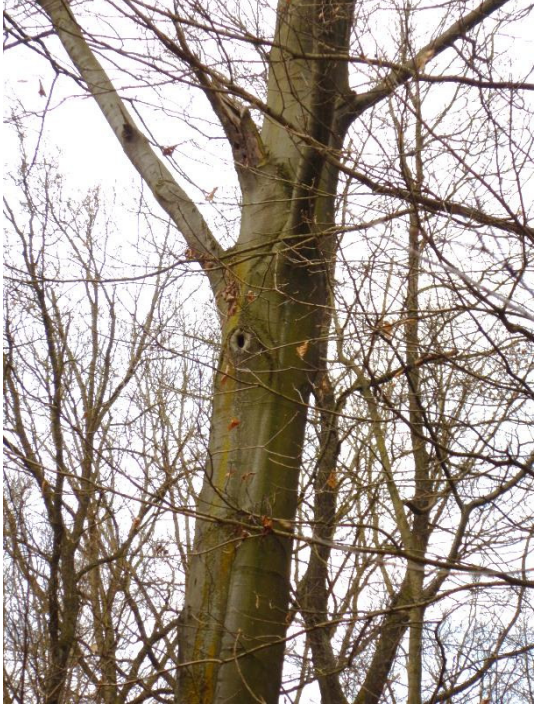
34	Rot-Buche (<i>Fagus sylvatica</i>)	- ovale Höhlung in Astabbruchstelle in ca. 17 m Höhe	DSCN2633
