Straßenbauverwaltung: Autobahn GmbH

A 44, 6-streifiger Ausbau
AK Kassel-West – AD Kassel-Süd

FESTSTELLUNGSENTWURF

**- FFH-Verträglichkeitsprüfung für das SPA-Gebiet DE 4722-401 "Fuldaaue um Kassel"-
Unterlage 19.2**

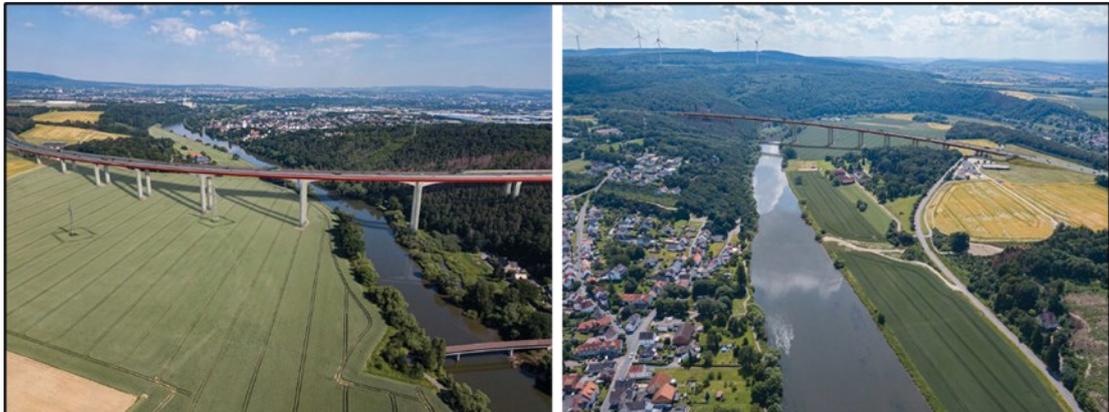
Abb. 3: Visualisierung der Talbrücke Bergshausen (BW 07neu) gemäß Machbarkeitsstudie (SCHÜßLER-PLAN 2019); Blick Richtung Norden (links) bzw. Richtung Süden (rechts)

Für beide Richtungsfahrbahnen sind getrennte Überbauten als Stahlverbundquerschnitte geplant. Die Gründung der Unterbauten erfolgt in allen Achsen als Tiefgründung mittels Großbohrpfählen. Der Neubau der Talbrücke Bergshausen (BW 07neu) hat eine Gesamtstützweite von 1.076 m. Die Weiten zwischen den einzelnen Pfeilern

variieren je nach Brückenfeld zwischen 80 und 145 m (vgl. Abb. 3). Von West nach Ost verteilen sich die Stützweiten wie folgt: 80,0 m – 4 x 95,0 m – 115,0 m – 2 x 145,0 m – 115,0 m – 95,0 m – 80,0 m.

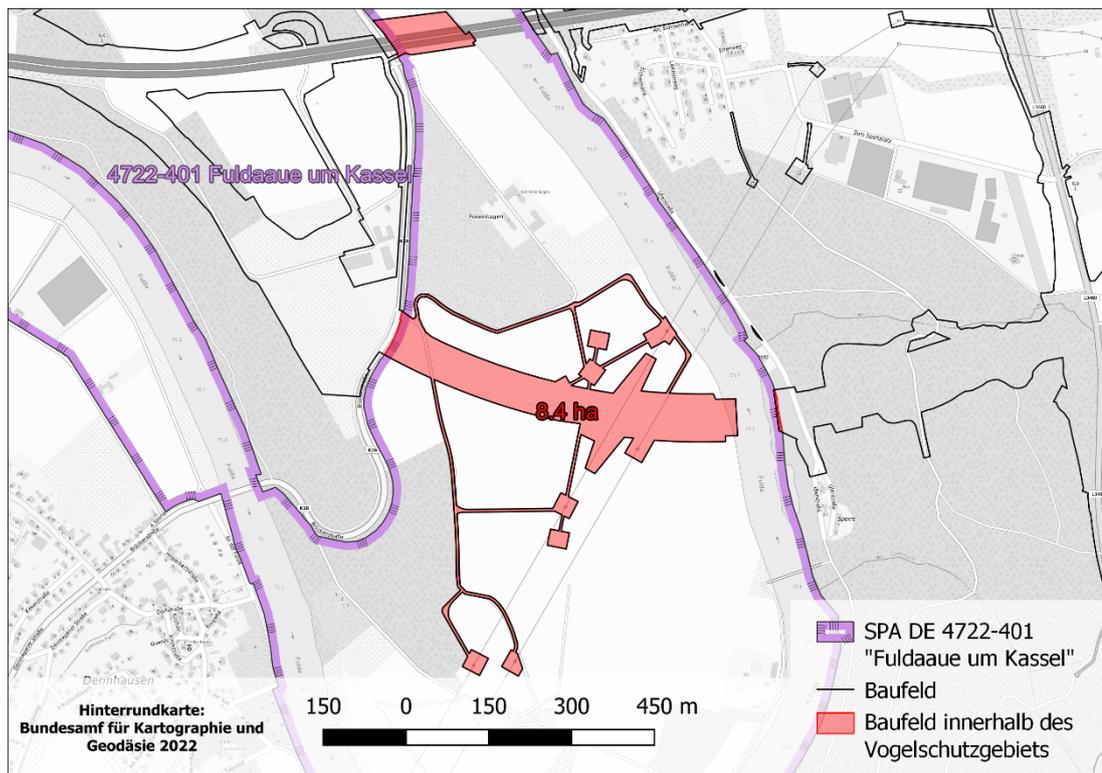
Abb. 4: Baufeld innerhalb des SPA DE 4722-401 „Fuldaaue um Kassel“

Der Bau erfolgt in drei Phasen. Soweit es das SPA-Gebiet betrifft, beginnen die Arbeiten mit der Herstellung des Baufeldes, dem Bau der Pfeiler und der Verlegung der 110 kV-Stromleitungstrasse sowie dem Absenken eines Masten der 380 kV-Leitung. Für die Baufelder, die für den Brückenneubau des BW 07neu notwendig werden, ist die Anlage einer voraussichtlich geschotterten Baustraße zwischen den geplanten Pfeilerpaaren mit kurzen Stichen westlich und östlich entlang der Pfeilerstandorte vorgesehen (vgl. Abb. 4). Die Fläche unterhalb des Neubaus sowie ein Sicherheitsstreifen von beidseitig 15 m werden ebenfalls für den Bau benötigt. Für den Rückbau der bestehenden Bergshäuser Brücke (BW 07alt) wird ebenfalls ein Baufeld unterhalb der Brücke notwendig (vgl. Abb. 4). Zur Anlage der Entwässerungstechnik der Talbrücke Bergshausen (BW 07neu) ist nördlich der Bergshäuser Brücke (BW 07alt) ein weiteres Baufeld notwendig. Das Baufeld innerhalb des SPA für den Bau des BW 07neu sowie den Rückbau des BW 07alt umfasst insgesamt 8,4 ha (vgl. Abb. 4). Die Anlieferung von Baumaterial erfolgt über die Anbindung eines bestehenden Flurwegs, der südlich des Gutshofs Freienhagen von der L 3124 (Dennhäuser Str.) abgeht.

Die Errichtung der Pfeiler benötigt kleinere, örtliche Baustelleneinrichtungsflächen. Der Bau der Pfeiler erfolgt mittels Kletterschalung, bei der die formgebende Hilfskonstruktion (Schalung) absatzweise nach oben gezogen wird. Dies kann über Kräne oder alternativ über eine Vorrichtung erfolgen, die an der Schalung zieht (sog. Kran-unabhängige Selbstkletterschalung). Die Art der Bewegung der Schalung hat Auswirkungen auf die Größe der benötigten Baufelder, je nachdem, ob ein Kranstellplatz benötigt wird oder nicht.

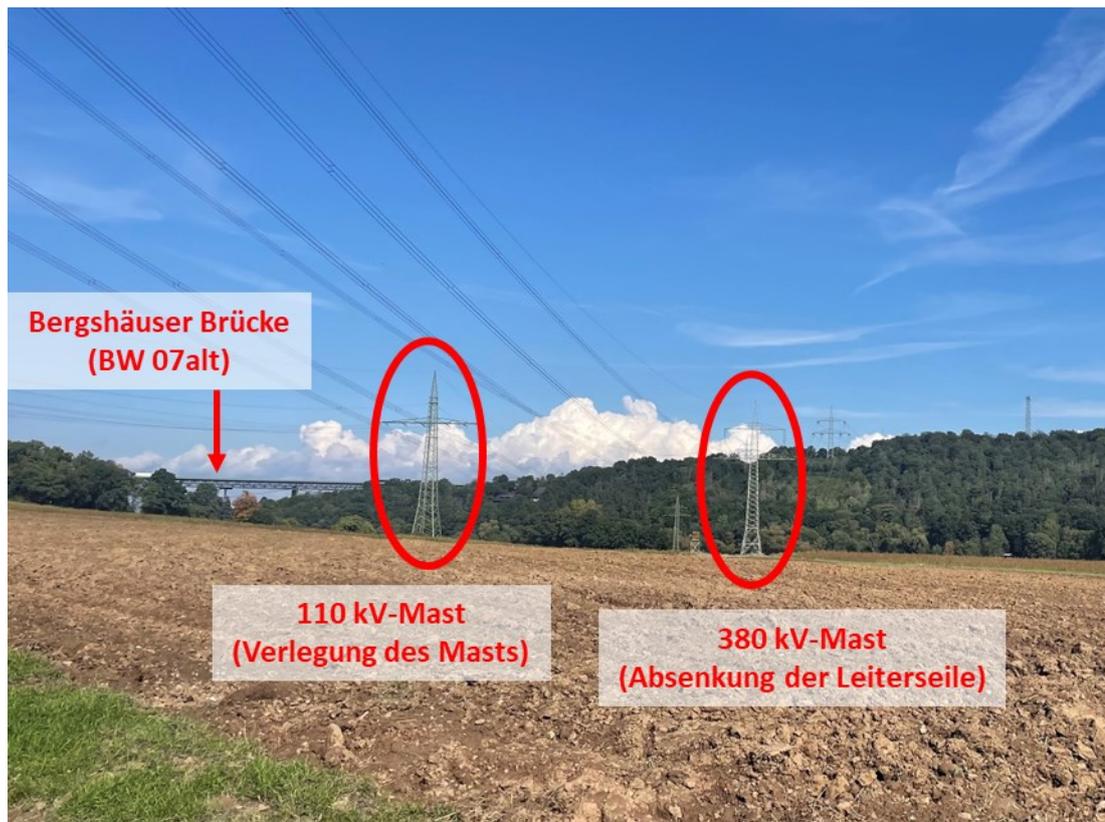
Abb. 5: Konfliktträchtige Stromtrassen (Foto: ANUVA 2022)

Im Vorfeld des Neubaus der Talbrücke Bergshausen (BW 07neu) ist die Verlegung der 110 kV-Stromtrasse Borken – Bergshausen der Avacon Netz GmbH und eine bauliche Veränderung an einem Masten der 380 kV-Stromtrasse Bergshausen – Borken LH-11-3018 der TenneT TSO GmbH im Kreuzungsbereich mit der geplanten Talbrücke Bergshausen (BW 07neu) erforderlich (vgl. Abb. 5).

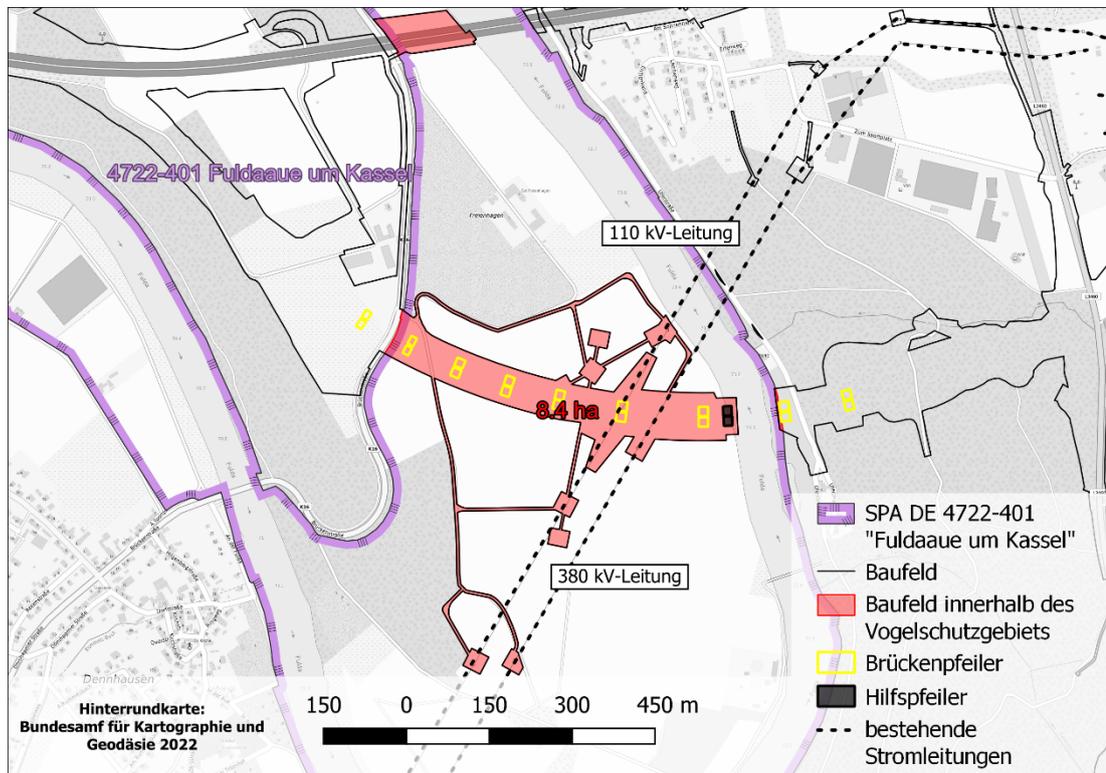
Abb. 6: Baufeld für die Verlegung der 110 kV-Leitung, die Absenkung der 380 kV-Leitung sowie des Brückenneubaus

Die Veränderung der 380 kV-Leitung umfasst das Absenken des Erdseils um ca. 5 m, um einen ausreichenden Schutzbereich zwischen künftiger Brücke und Mastanlage sicher zu stellen. Die Verlegung der 110 kV-Leitung erfolgt in das Brückenfeld 6, da es bei der aktuellen Lage zu Konflikten mit dem Pfeilerpaar 70 käme (vgl. Abb. 6 und Abb. 7).

Dafür ist eine temporäre Aufweitung des Baufeldes notwendig, das für den Neubau der Talbrücke Bergshausen (BW 07neu) vorgesehen ist. Die Aufweitung wird ausschließlich für die Verlegung bzw. Verstärkung der Masten genutzt. Diese Baufeldaufweitung ist Abb. 6 zu entnehmen. Die Einzelheiten, welche Arbeitsschritte notwendig werden und in welchem Zeitraum die Verlegung erfolgen kann, wird in Abstimmung mit den zuständigen Versorgern / Eigentümern geplant. Aus Abb. 6 geht hervor, wo der Konflikt der bestehenden 110 kV-Leitung mit dem Pfeilerpaar 70 der Talbrücke Bergshausen (BW 07neu) besteht (vgl. Lage der Stromtrasse auf der topografischen Kartengrundlage). Die Lage des Baufeldes stellt den künftigen Verlauf der

110 kV- Leitung im Kreuzungsbereich mit der Talbrücke Bergshausen (BW 07neu) dar.

Die von der Planung dauerhaft in Anspruch genommenen Flächen (vgl. Abb. 6 – gelbe Markierungen) weisen keine besondere Bedeutung für im Gebiet geschützte Arten auf. Für die Arten Graugans und Graureiher stellen Ufer- und Ackerflächen im Bereich des Baufelds Nahrungshabitate dar, die lediglich gelegentlich genutzt werden. Durch die anlagebedingte Neuversiegelung im Bereich der geplanten Brückenpfeilerpaare geht kleinräumig Ackerfläche dauerhaft verloren. Zudem wird unterhalb der Talbrücke Bergshausen (BW 07neu) ein Bewirtschaftungsweg angelegt, der ebenfalls eine dauerhafte Beanspruchung der vorhandenen Ackerflächen mit sich bringt. Insgesamt wird hier somit eine Fläche von 0,75 ha dauerhaft versiegelt. Für die Anlage der neuen Entwässerungsleitung im Bereich der Bergshäuser Brücke (BW 07alt) wird zudem ein Schotterweg von der L 3124 zur Fulda notwendig. Inklusive der dort anzulegenden Kaskade im Einlaufbereich zur Fulda wird nochmals eine Fläche von insgesamt 0,1 ha dauerhaft in Anspruch genommen. Somit ergibt sich insgesamt eine dauerhafte Flächeninanspruchnahme von 0,85 ha. Im Gegenzug werden im Bereich der Bergshäuser Brücke (BW 07alt) die bestehenden Brückenpfeiler (vgl. Abb. 11) entfernt und bis etwa 1,5 m unter der Geländeoberkante (GOK) rückgebaut. Daraus ergibt sich eine Entsiegelung innerhalb des SPA auf einer Fläche von etwa 0,01 ha. Die netto-neuversiegelten Flächen stehen nach Abschluss der Bauarbeiten nicht weiter als Nahrungshabitat für die genannten Arten zur Verfügung. Der Wirkfaktor wird daher als relevant eingestuft und im Folgenden berücksichtigt.

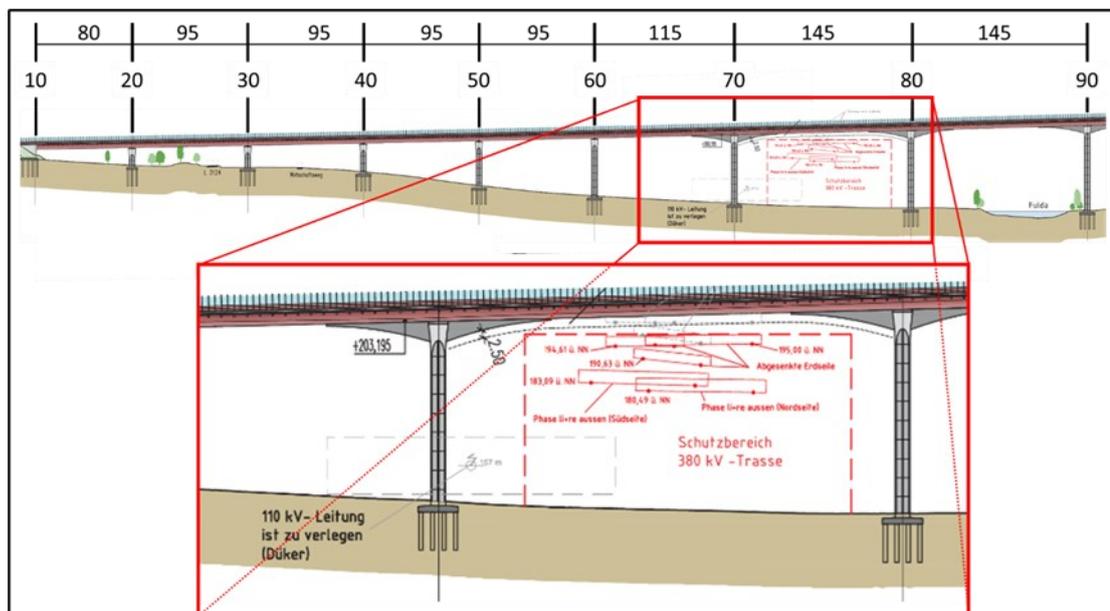
Abb. 7: Ausschnitt aus dem Übersichtsplan zur Variante 3 der Machbarkeitsstudie (SCHÜLLER PLAN 2019); Längsschnitt der Brücke mit Verlauf im SPA-Gebiet

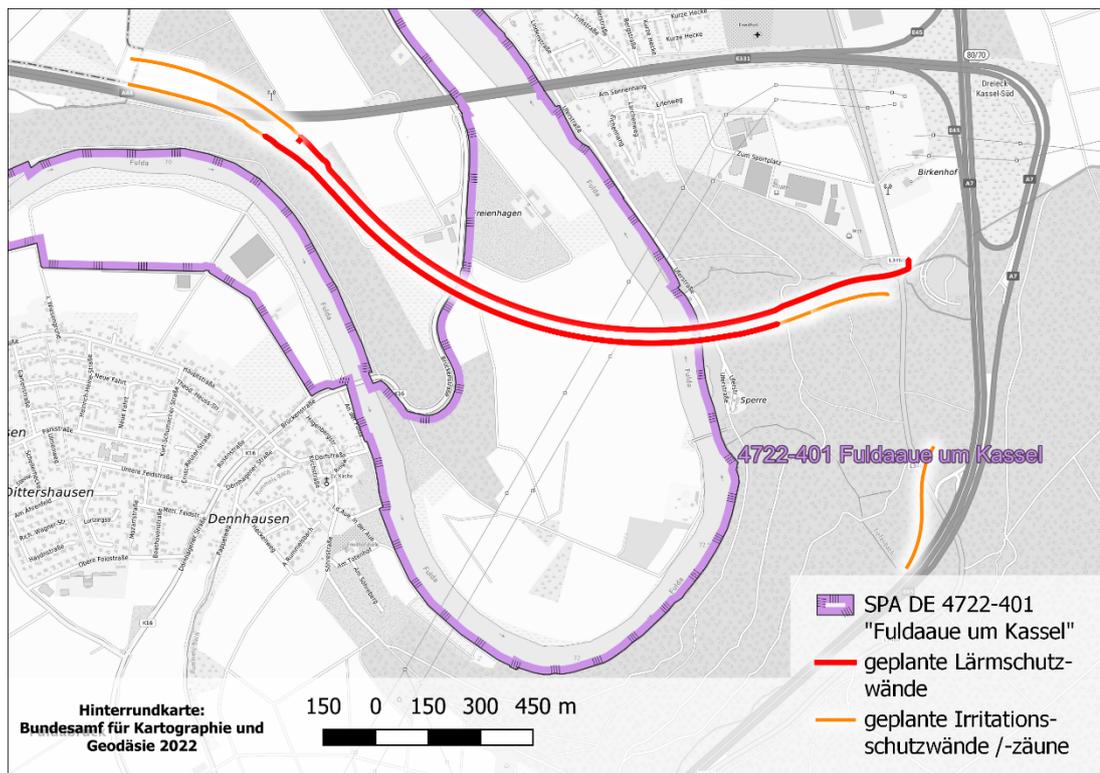
Abb. 8: Lage geplanter Lärm- und Irritationsschutzwände und -zäune

- Lärmschutzanlage LSW B1 (Lärmschutzwand) von Bau-km 2+765 bis 4+708 und Bau-km 0+998 bis 1+155 (AX23) mit einer Höhe von 5 m
- Lärmschutzanlage LSW D1 (Lärmschutzwand) von Bau-km 2+677 bis 3+780 mit einer Höhe von 5 m
- Lärmschutzanlage MFW/LSW D2 (Multifunktionswand) von Bau-km 3+780 bis 4+325 mit einer Höhe von 2 m.

Die Talbrücke Bergshausen (BW 07neu) liegt zwischen Bau-km 3+238 bis Bau-km 4+314. Der Übergang der LSW D1 in die MFW/LSW D2 befindet sich im Brückenfeld Nr. 7 westlich der Fulda. Weitere Details sind der Unterlage 1, z. B. Kap. 4.7.8 und den Unterlagen 4, Blatt 4 und Unterlage 17.1 zu entnehmen.

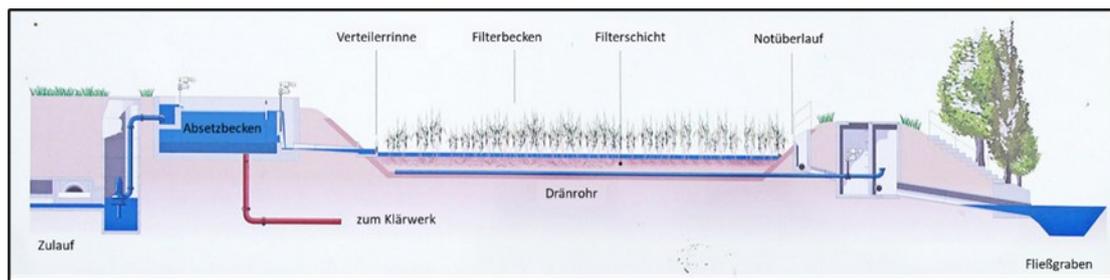
Abb. 9: Funktionsweise eines Retentionsbodenfilterbeckens schematisch dargestellt; Quelle: Informationstafel eines Berliner Retentionsbodenfilters (Online-Quelle 5; vgl. Kap. 10), modifiziert

Das anfallende Straßenoberflächenwasser, das nicht über breitflächige Versickerung dem Grundwasser zugeführt werden kann, wird vor der Einleitung in die vorhandenen Fließgewässer zunächst in einer der drei Retentionsbodenfilteranlagen oder über drainierte Mulden gereinigt. Diese gewährleisten einen zuverlässigen Schutz vor Einleitung von Schadstoffen und Feinpartikeln in unterliegende Gewässer. In einer ersten Reinigungsstufe werden Schwebstoffe sedimentiert, die relevante Schadstoffe adsorbieren können. In einer zweiten Reinigungsstufe wird in einem Retentionsbodenfilterbecken das Wasser auf eine belebte Oberbodenschicht geleitet, wo es versickert und unterhalb der Versickerungszone wieder aufgefangen wird (vgl. Abb. 9). Durch Aufnahme verschiedener Stoffe beispielsweise von Pflanzen in der belebten Oberbodenschicht sowie durch Adsorptions- und Filterprozesse während der Versickerung werden weitere Schadstoffe aus dem Wasser entfernt (vgl. ADAMS ET AL. (2017)). Ein Retentionsbodenfilterbecken stellt derzeit die beste technische Möglichkeit zur Reinigung anfallenden Straßenoberflächenwassers dar. Eine Verschlechterung des angeschlossenen Vorfluters kann dadurch ausgeschlossen werden.

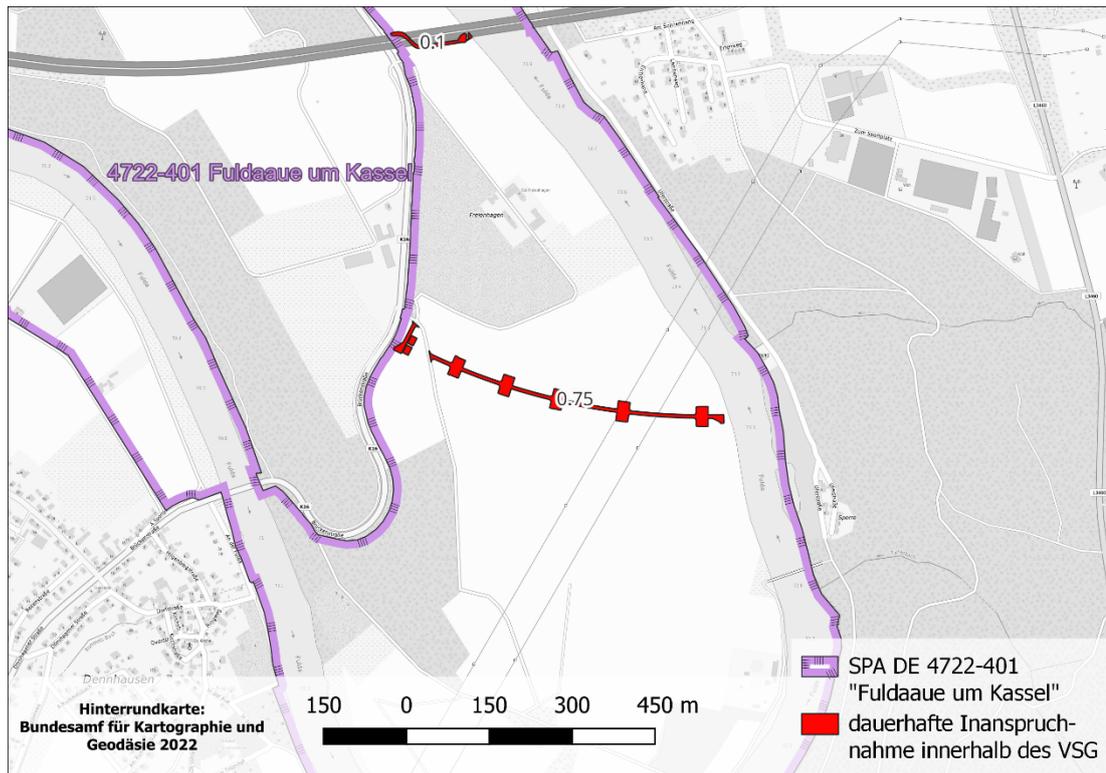
Abb. 10: Durch Versiegelung von Boden dauerhafte Flächeninanspruchnahme innerhalb des SPA DE 4722-401

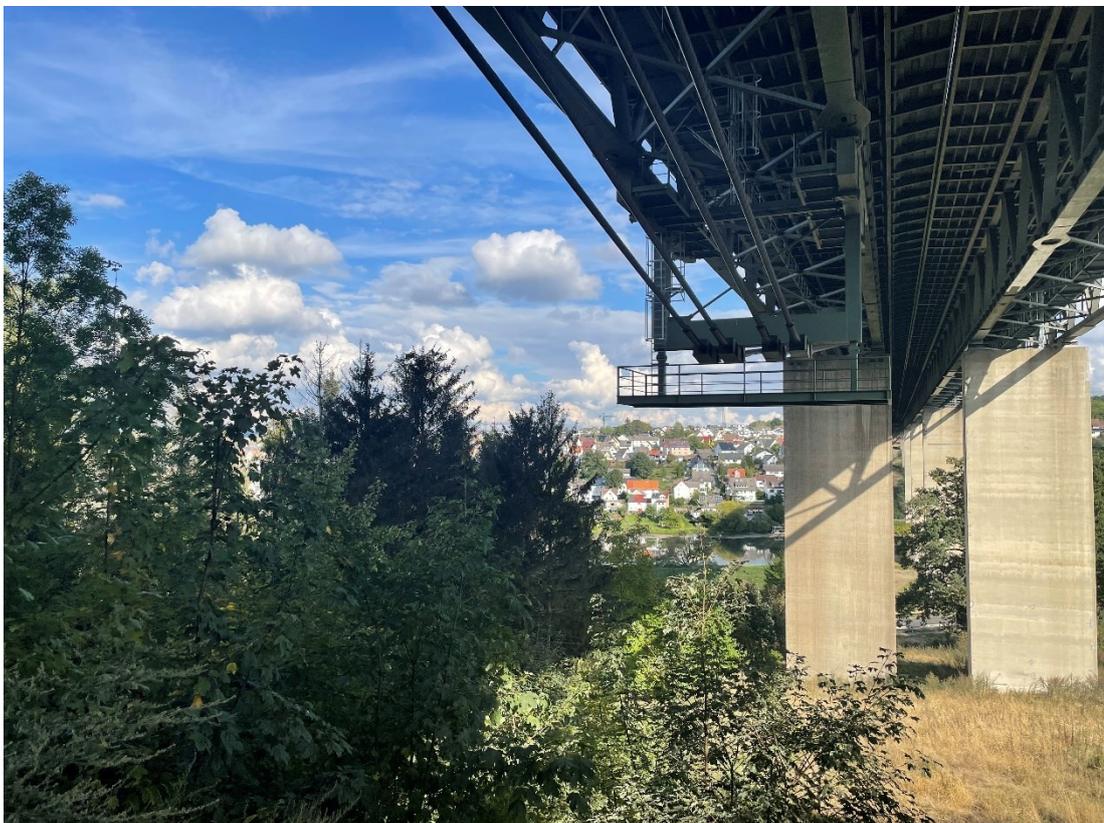
Abb. 11: Brückenpfeiler der bestehenden Bergshäuser Brücke (BW 07alt) innerhalb des SPA DE 4722-401 (Foto: ANUVA 2022)

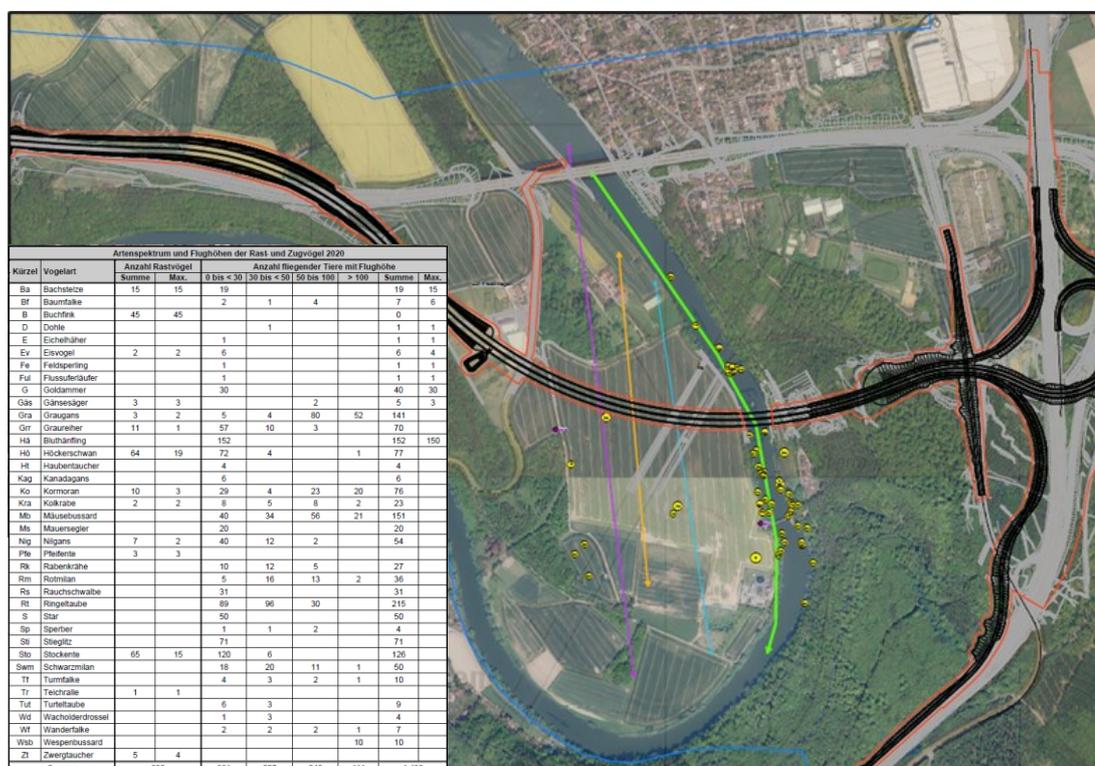
Abb. 18: Darstellung der Kartierergebnisse der Rast- und Zugvögel im Jahr 2020, Beobachtung von Flugwegen und Raumnutzung, Ausschnitt Darstellung Ergebnisse (Unterlage 19.5.19);

zur Vollansicht siehe Karte 4 der Ergebnisse der Rastvogelkartierung

Flugbewegungen mit mehr als 100 m Höhe über Grund (vgl. Abb. 18, blaue Linie) sind für die weitere Betrachtung der Betroffenheit nicht relevant, da die Flüge weit oberhalb der künftigen Talbrücke Bergshausen stattfinden. Ebenso wenig sind die Flüge unter 30 m (vgl. Abb. 18, grüne Linie) relevant, da diese eng an den Fluss gebunden sind und dort die Brücke gefahrlos unterflogen werden kann.
