**Büro für koleopterologische
Fachgutachten**

Datum: 6. Februar 2019

**A26 Abschnitt 6c – Gutachterliche Stellungnahme zum potentiellen
Vorkommen streng geschützter Tierarten nach FFH-Richtlinie Anh. II und IV.
hier: Scharlachkäfer (*Cucujus cinnabarinus*).**

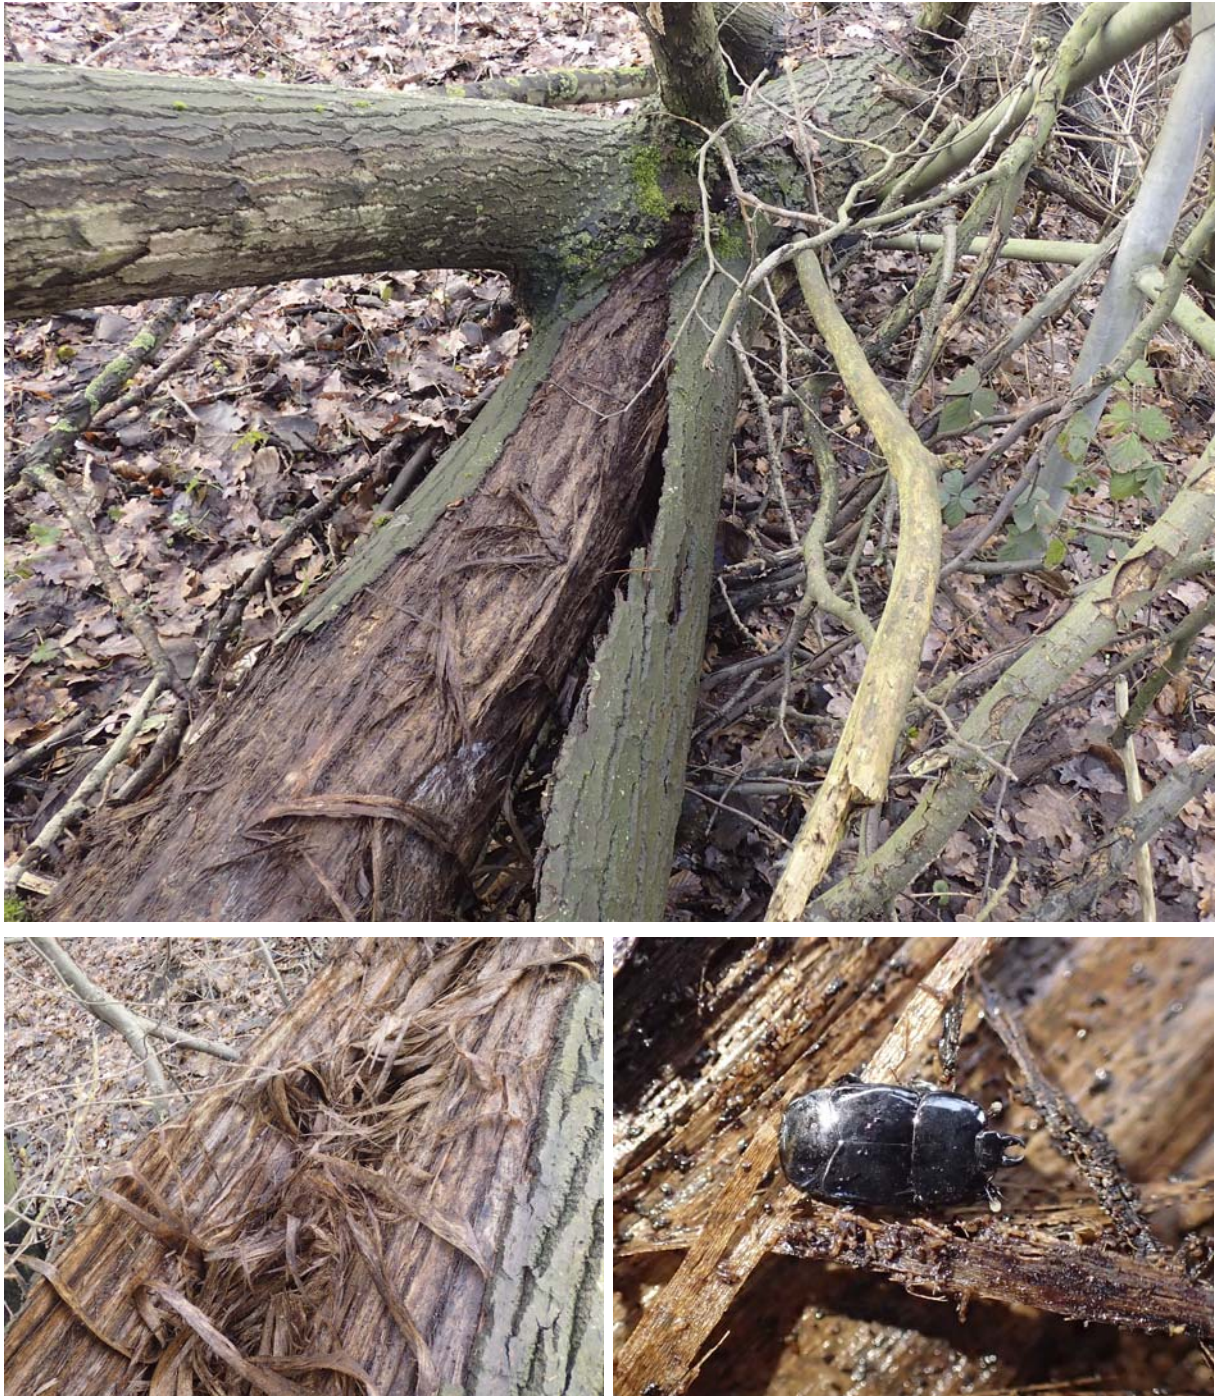
Abbildung 2: Beispiel für potentiell geeignete Habitatstrukturen

oben: Umgebrochene Pappel an der AS Wilhelmsburg Süd, östlich Haltepunkt Kornweide.

unten links: Detailaufnahme des Pappel-Stammes mit der typischen, in feinen Schichten blattartig zerfasernden Struktur, die von *Cucujus* bevorzugt besiedelt wird. Hinweise auf eine Präsenz dieser Art wurden aber nicht entdeckt.

unten rechts: Der Stutzkäfer *Hololepta plana* wurde an diesem liegenden Stamm vorgefunden. Diese Art besiedelt an Pappel die gleichen jungen Abbaustadien des Bastes und verdeutlicht deren potentielle Eignung für *Cucujus*.

Der Scharlachkäfer besiedelt den Bast relativ frisch abgestorbener Starkäste bzw. Stämme und somit frühe Sukzessionsstadien des Holzabbaus. Derartige Substrate können beispielsweise durch Windbruch „spontan“ in größeren Mengen entstehen und damit unvorhersehbar als Ressource zur Verfügung stehen. Die an der AS Wilhelmsburg Süd, östlich Haltepunkt Kornweide vorgefundene Situation (Abbildung 2) ist ein Beispiel dafür.

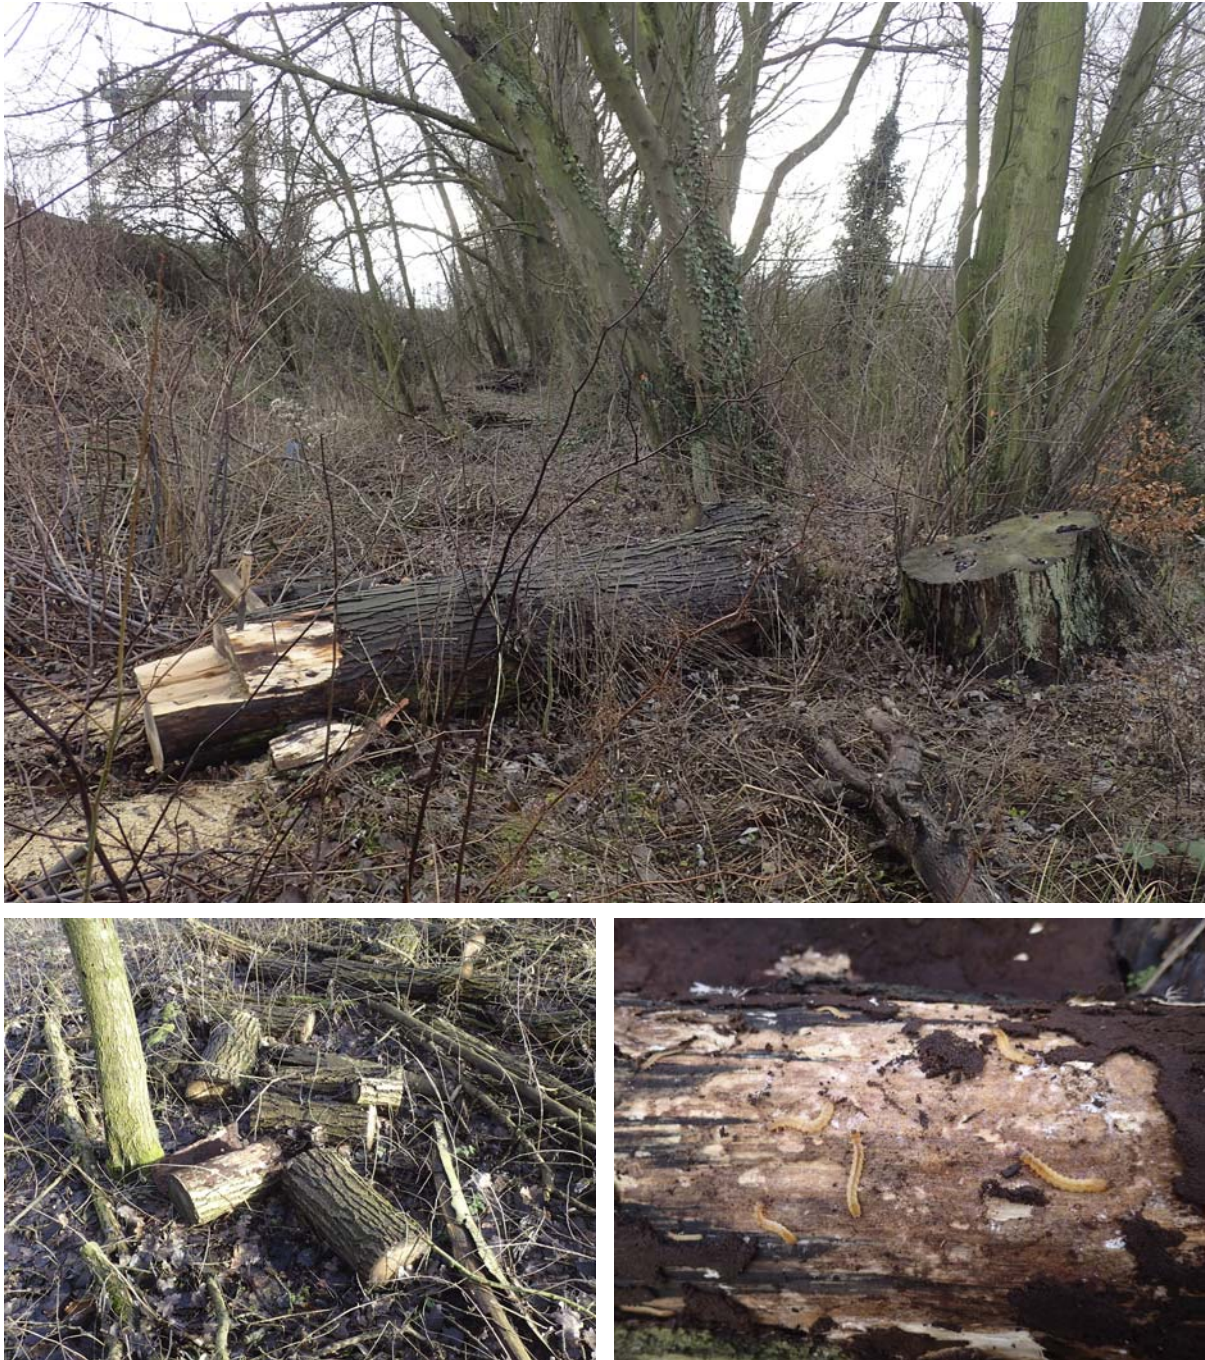
Abbildung 3: Beispiel für potentiell geeignete Habitatstrukturen

oben: Starkes Weiden-Stammholz aus Rückschnittmaßnahmen, Ostseite AS Wilhelmsburg Süd.
unten links: Zerteiltes Weiden-Stammholz aus Rückschnittmaßnahmen an der Kornweide, östlich Otto-Bremer-Straße

unten rechts: Larven des Feuerkäfers *Pyrochroa coccinea* unter Weidenrinde in fortgeschrittener Zersetzung mit ausgeprägter Mulmschicht zwischen Splint und Borke. Auch derartige Substrate können von *Cucujus* potentiell genutzt werden. Wie *Hololepta plana* (siehe oben) tritt auch *Pyrochroa coccinea* regelmäßig als Begleitart des Scharlachkäfers auf.

Die Gehölzbestände sind entweder zu jung ohne relevante Mengen von anbrüchigem stehenden bzw. liegendem Totholz (als Beispiel siehe Abbildung 4) oder so weit gepflegt (z. B. Straßenbäume an der Hohe Schaar-Straße), dass praktisch keine derzeit potentiell besiedelbare Strukturen vorgefunden werden konnten. Beispiele für potentiell geeignete Strukturen zeigen die Abbildung 2 für Pappel und Abbildung 3 für Weide (Erläuterungen jeweils in der Unterschrift zur Abbildung).

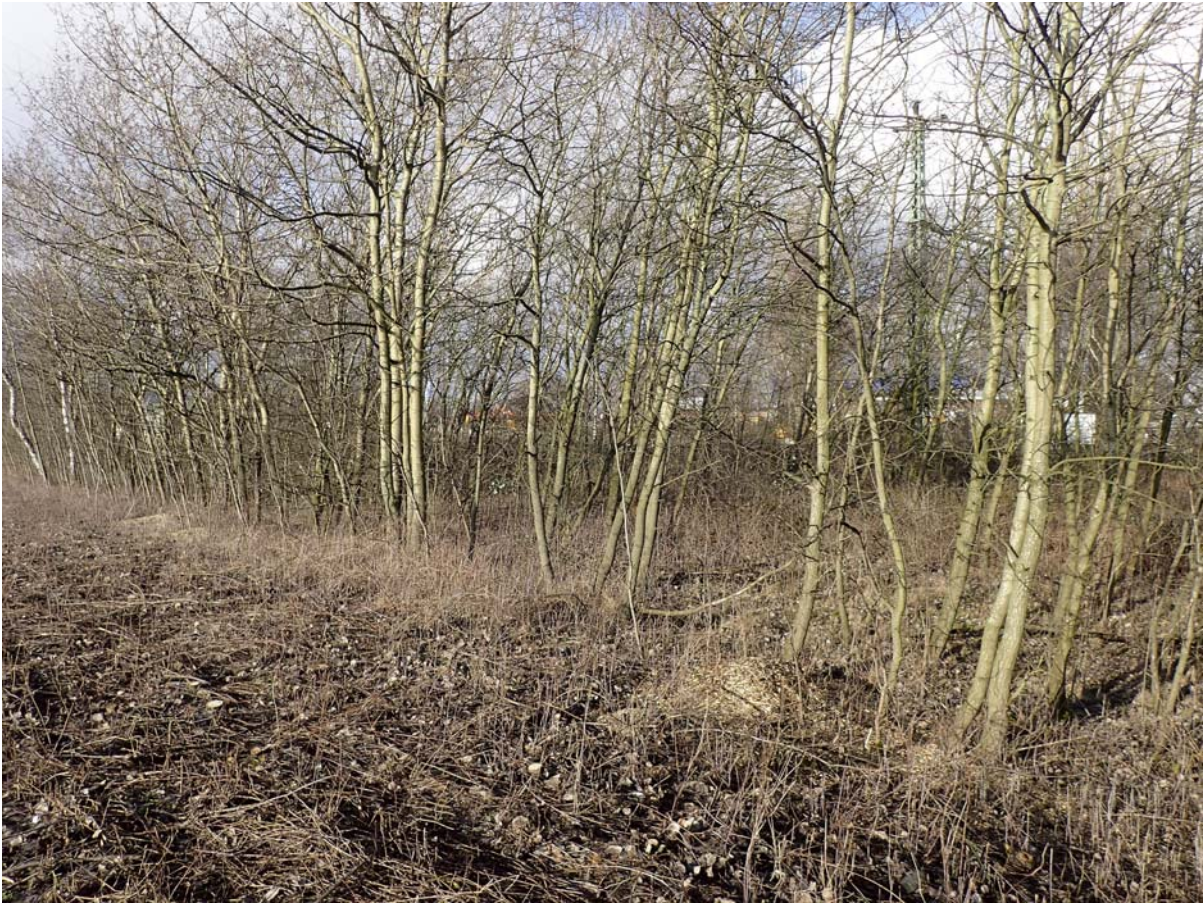
Abbildung 4: Junger Gehölzbestand an der Hohe Schaar-Straße, Einmündung Eversween
(ohne geeignete Strukturen)
