Monitoring der Qualitätskomponente Makrophyten
gemäß WRRL in den Hamburger Gewässern
Moorburger Landscheide, Moorwettern und Alte Süderelbe
(OWK mo_1)

Endbericht 2020

Hamburg, Dezember 2020

Auftraggeber:
DEGES
Deutsche Einheit Fernstraßen-
planungs- und -bau GmbH, Berlin

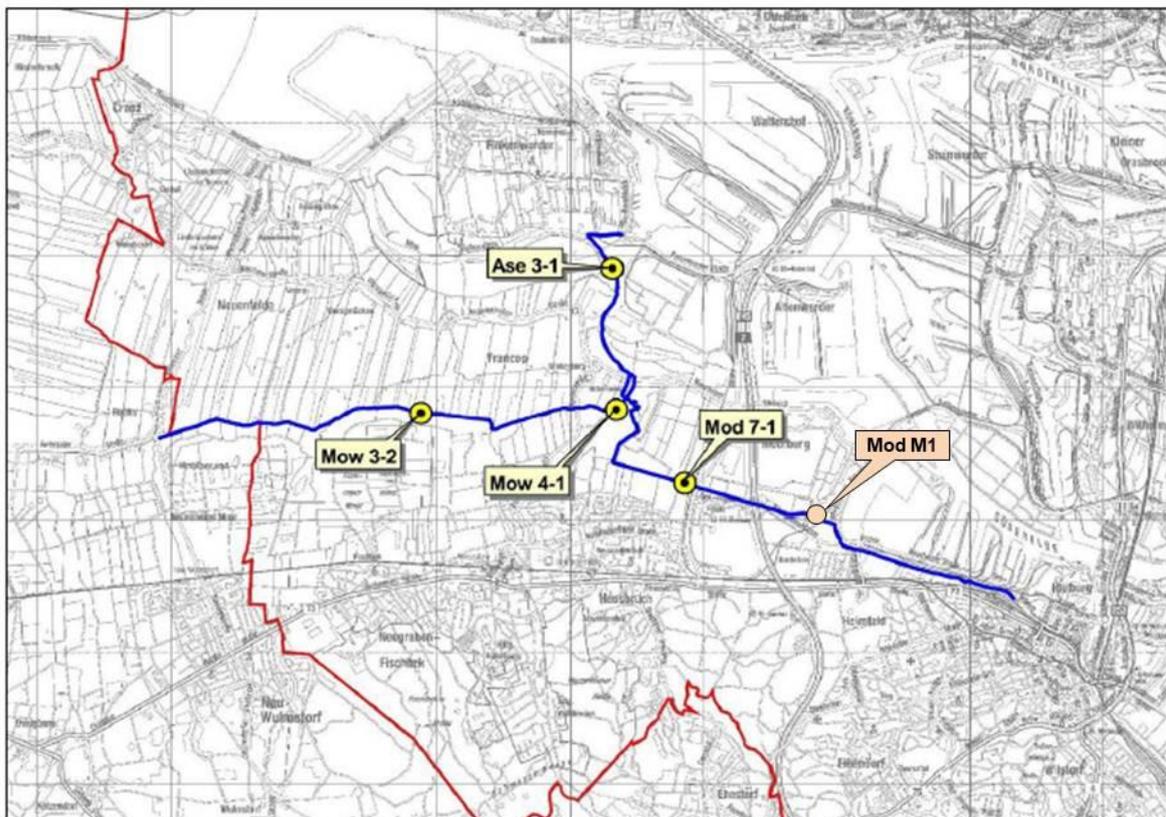
Abb. 1: Lage der Probestellen im OWK mo_1 Moorburger Landscheide (Quelle: OBST et al. 2007) sowie schematische Darstellung der zusätzlichen Messstelle Mod M1 in dem östlich der A7 von der Maßnahme betroffenen Abschnitt der Moorburger Landscheide

In der folgenden Tabelle 1 sind die geografischen Koordinaten der fünf Probestellen zusammengestellt. Die Verteilung der Messstellen im OWK mo_1 ist aus Abbildung 1 ersichtlich.

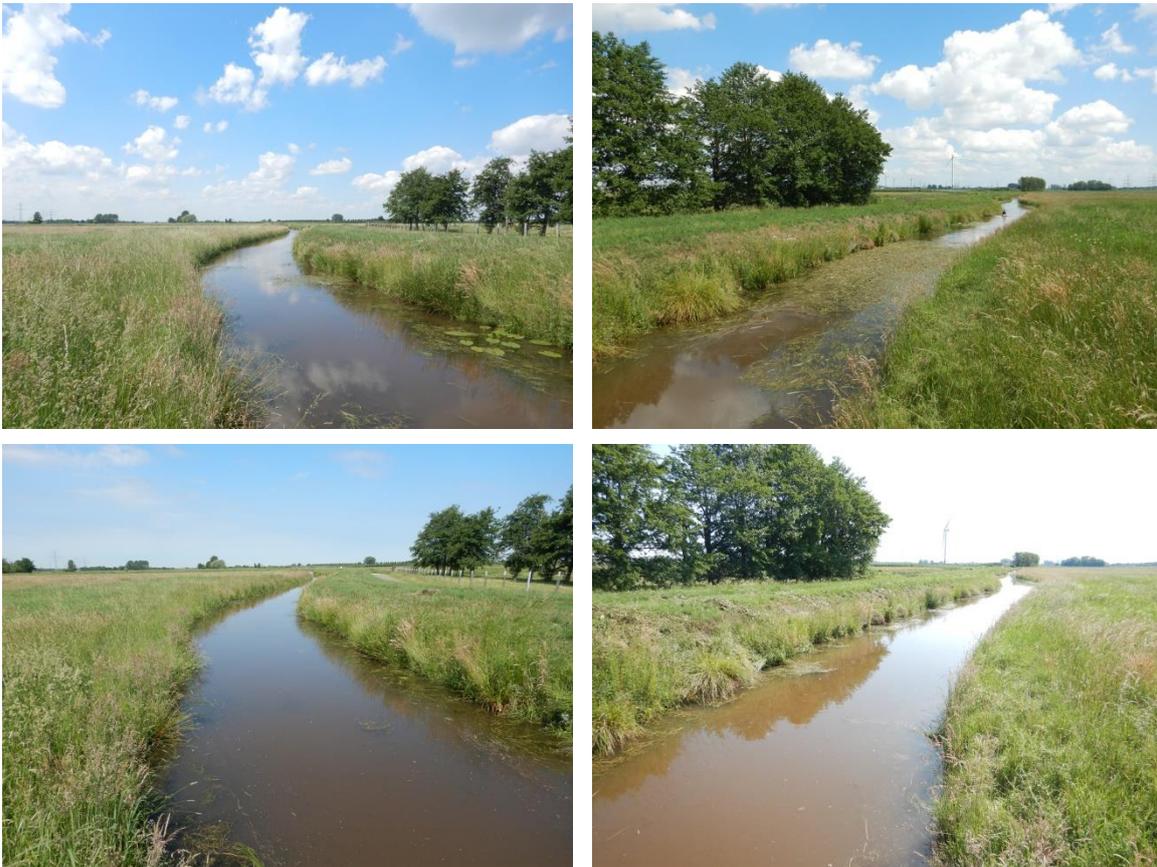
Abb. A1: **Moorwettern**: Probestelle Mow 3-2; oben am 15.06.2020 im Zuge der Makrophytenkartierung und unten am 16.06.2020 nach der Gewässerunterhaltung (= 1. Unterhaltungstermin); links Blick jeweils gewässeraufwärts und rechts gewässerabwärts

Zu diesem Zeitpunkt wiesen die beiden Kartierabschnitte **Mow 3-2** und **Mow 4-1** an der **Moorwettern** einen uferparallelen Saum emerser und submerser Makrophyten auf (vgl. Abb. A1 und A2 im Anh.). Die Sohle war noch relativ schütter bewachsen, so dass sich eine Gesamtdeckung der Makrophyten von ca. 40 % ergab. Damit erschien der anberaumte frühe Unterhaltungstermin nach Auffassung der Gutachterin aus hydraulischer Sicht noch nicht notwendig. Beide Kartierabschnitte sind mit 15 (Mow 3-2) bzw. 13 (Mow 4-1) submersen Taxa als artenreich einzuordnen.

Dominante Art an der Messstelle **Mow 3-2** war der Einfache Igelkolben (*Sparganium emersum*). Darüber hinaus kamen Wasserstern (*Callitriche* sp.), Raues Hornblatt (*Ceratophyllum demersum*), Wasserpest (*Elodea canadensis*, *E. nuttallii*) und Gelbe Teichrose (*Nuphar lutea*) in nennenswerten Mengen hinzu. Alle anderen Arten traten nur mit wenigen Einzelexemplaren bzw. in geringer Deckung auf. Hierunter finden sich jedoch u. a. mit Froschbiss (*Hydrocharis morsus-ranae*), Dreifurchiger Wasserlinse (*Lemna trisulca*) und Alpen-Laichkraut (*Potamogeton alpinus*) Arten der Hamburger Roten Liste (POPPENDIECK et al. 2010), die ebenso wie die nachgewiesene Biegsame Glanzleuchteralge (*Nitella flexilis*) zu den wertgebenden Arten gehören.

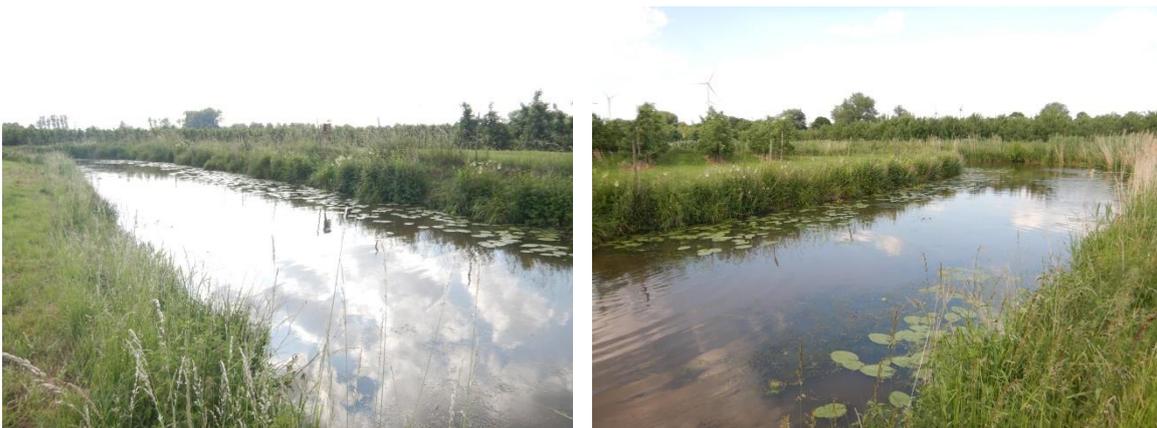
Abb. A2: **Moorwettern**: Probestelle Mow 4-1 am 15.06.2020; Blick gewässeraufwärts (links) und gewässerabwärts (rechts) - mit uferparallelem Makrophytensaum

An der Probestelle **Mow 4-1** dominierte die Gelbe Teichrose (*Nuphar lutea*) gefolgt von Pfeilkraut (*Sagittaria sagittifolia*) und Einfachem Igelkolben (*Sparganium emersum*). Verbreitet waren außerdem Nuttalls Wasserpest (*Elodea nuttallii*) sowie die Kleinlaichkräuter *Potamogeton pectinatus* und *P. trichoides*, die als Störzeiger gewertet werden. Mit dem Spitzblättrigen Laichkraut (*Potamogeton acutifolius*) kommt auch hier eine nach der Hamburger Roten Liste (POPPENDIECK et al. 2010) gefährdete und damit wertgebende Art vor.

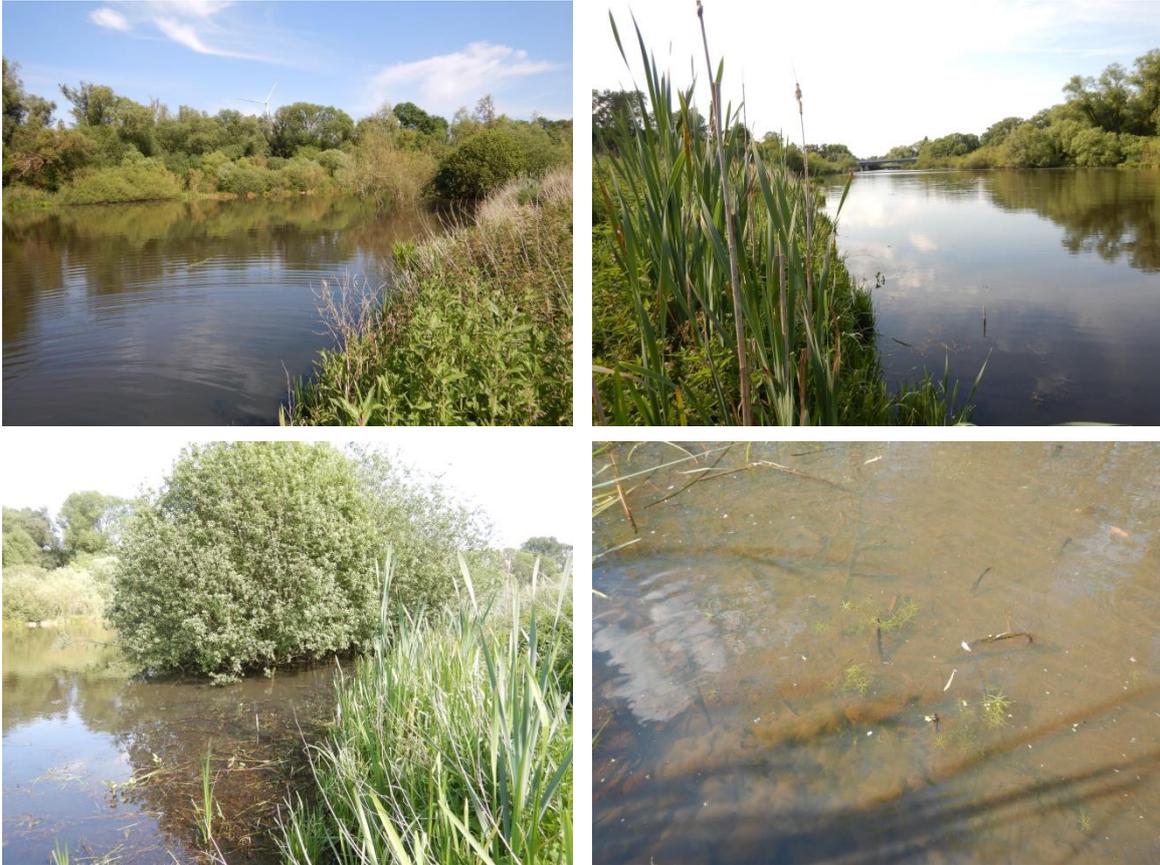
Abb. A3: **Alte Süderelbe:** Probestelle Ase 3-1 am 17.06.2020; oben Blick gewässeraufwärts (links) und gewässerabwärts (rechts) - unten am linken Ufer aufkommende Weidengebüsche (links) und ganz vereinzelte Wasserstern-Polster (*Callitriche* sp.) zwischen Uferöhricht und Weidengebüschen (rechts)

An der Probestelle **Ase 3-1** an der **Alten Süderelbe** konnten mit Wasserstern (*Callitriche* sp.) sowie den beiden Wasserlinsen *Lemna minor* und *Spirodela polyrhiza* lediglich drei submerse Makrophytenarten in sehr geringen Mengen bzw. mit wenigen Einzelexemplaren festgestellt werden. Im Vergleich dazu sind die emersen Makrophyten mit insgesamt 10 Arten gut vertreten. Bezogen auf die gesamte Gewässerbreite ist aber auch deren Anteil sehr gering, so dass die Alte Süderelbe als makrophytenfrei (< 1 % Gesamtdeckung) angesehen werden kann (vgl. Abb. A3 im Anh.). Die Gewässersohle war lediglich mit fädigen Grünalgen bedeckt. Nach dem aktuellen BEMA-Verfahren ergibt sich u. a. durch die Berücksichtigung der emersen Makrophyten ein mäßiges ökologisches Potenzial (ÖPK = 3) für die Qualitätskomponente (Tab. 3). Auch die optionale Bewertung des Röhrichts inkl. der Röhrichtstruktur oberhalb der mittleren Wasserlinie liegt bei „mäßig“ (vgl. Tab. 3 „EQR Röhricht Gesamt“).

Für große Marschengewässer mit starker Trübung und fehlender Fließgewässerdynamik, wie die Alte Süderelbe (vgl. Kap. 3), sind u. a. ufernahe Vorkommen von Schwimmblatt-Gesellschaften und Vertretern der Wasserschweber typisch. Angesichts des Fehlens typischer Makrophytenarten und der geringen Pflanzenmengen ist das aktuelle Bewertungsergebnis aus fachgutachterlicher Sicht nicht plausibel. Hiernach entsprechen die Makrophyten dem schlechten ökologischen Potenzial (ÖPZ = 5). Insgesamt ist der Makrophytenbestand gegenüber den Untersuchungen aus den Jahren 2007 und 2013 unverändert, so dass hier nach wie vor Maßnahmen zur Verbesserung der Makrophytenbestände erfolgen sollten (vgl. laufendes Wiederansiedlungsprojekt von Makrophyten im Auftrag der Freien und Hansestadt Hamburg).

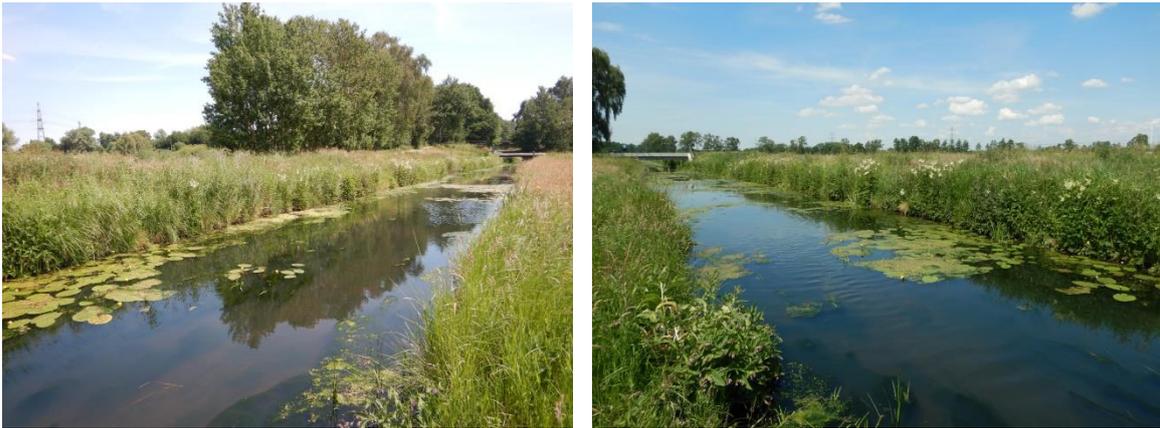
Abb. A4: **Moorburger Landschaft**: Probestelle Mod 7-1 am 17.06.2020; Blick gewässeraufwärts (links) und gewässerabwärts (rechts) - uferparalleler Makrophytensaum und makrophytenfreier Stromstrich bzw. fädige Grünalgen auf der Sohle gut erkennbar

Die WRRL-Messstelle **Mod 7-1** an der **Moorburger Landscheide** ist mit 15 submersen Taxa als artenreich einzustufen. Dabei beschränkten sich die Vegetationsbestände überwiegend auf einen uferparallelen Saum, während die Sohle relativ schütter mit Makrophyten bewachsen war (vgl. Abb. A4 im Anh.). An der Gesamtdeckung von ca. 40 % beteiligen sich vier Arten mit nennenswerten Deckungsanteilen. Neben der vorherrschenden Nuttalls Wasserpest (*Elodea nuttallii*) sind dies Gelbe Teichrose (*Nuphar lutea*), Kleine Wasserlinse (*Lemna minor*) und Stachelspitziges Laichkraut (*Potamogeton friesii*). Im Gegensatz zur Wasserpest und Wasserlinse, die zu den Störzeigern gehören, gilt die Gelbe Teichrose als Charakterart der Stillgewässer. Das Stachelspitzige Laichkraut ist nach der Hamburger Roten Liste vom Aussterben bedroht (POPPENDIECK et al. 2010). Auch unter den übrigen Arten, die nur mit wenigen Einzelexemplaren bzw. mit sehr geringen Pflanzenmengen vorkamen, finden sich Rote Liste- bzw. wertgebende Arten, wie

Trotz des Vorkommens von Störzeigern ergibt sich aufgrund des Arten- und Wuchsformenreichtums und des Vorkommens wertgebender Arten für die Makrophytengemeinschaft an der Messstelle **Mod 7-1** ein sehr gutes ökologisches Potenzial (ÖPK = 1). Beim sehr guten Potenzial ist gemäß BEMA-Verfahren zu prüfen, ob die Bestände von Arten des Elodeiden-Ceratophyllum-Typs dominiert werden. In diesem Fall können die Makrophyten maximal ein gutes ökologisches Potenzial erreichen. Durch die Vorherrschaft der Wasserpest trifft dies auf die Makrophyten der WRRL-Probestelle Mod 7-1 zu, so dass sich hier ein gutes ökologisches Potenzial ergibt (vgl. Tab. 3, hier: „Prüfwert EC!“). Da Störzeiger vorherrschen und die meisten der übrigen Arten nur vereinzelt vorkommen, ist aus fachgutachterlicher Sicht maximal ein mäßiges ökologisches Potenzial (ÖPK = 3) angemessen. Hierfür spricht auch der hohe Anteil der Fadenalgen, die die Makrophyten zum Kartierzeitpunkt teils flächig überdeckten und die ebenfalls als Störzeiger gelten. Die Störzeiger deuten auf starke Eutrophierung im untersuchten Abschnitt hin.

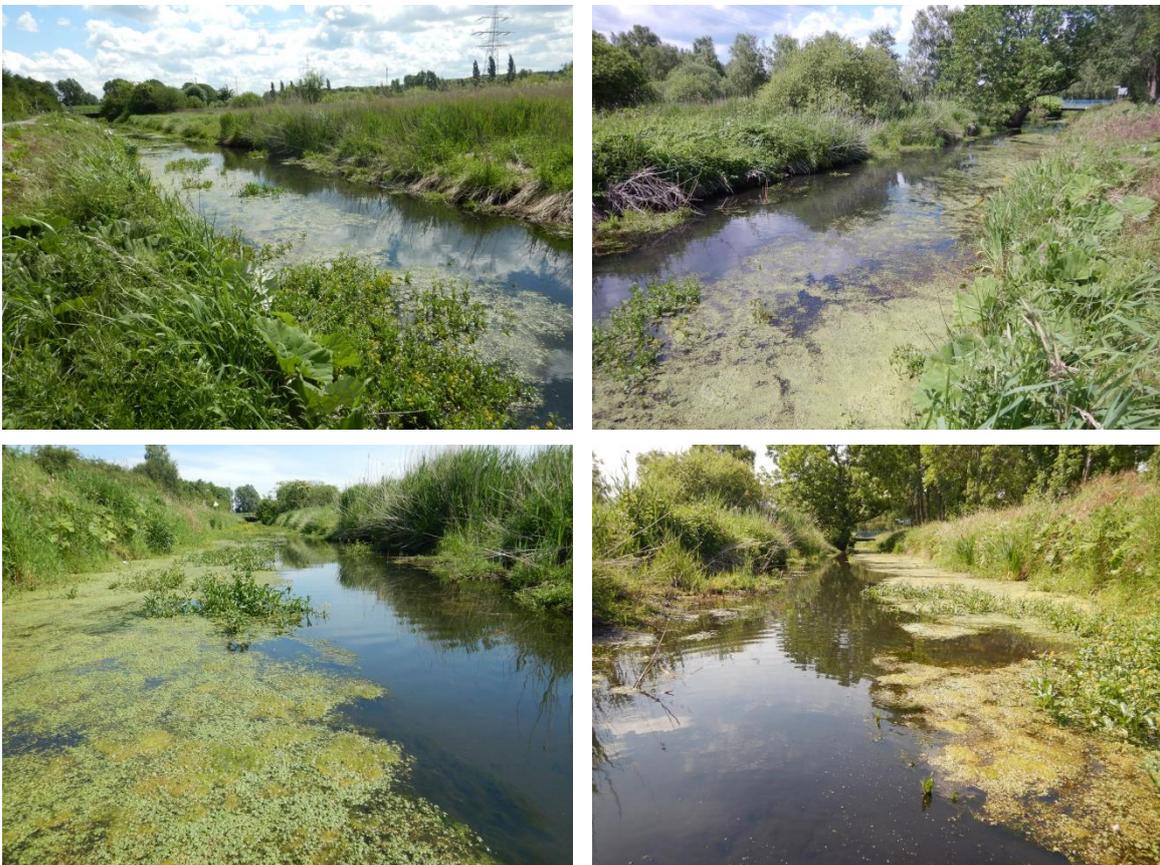
Die im Zusammenhang mit der geplanten Baumaßnahme zusätzlich ausgewählte und untersuchte Messstelle **Mod M1** an der **Moorburger Landscheide** ist mit 7 submersen Makrophytenarten mäßig artenreich. Dominante Art war der Wasserstern (*Callitriche* sp.). Darüber hinaus kamen Nuttalls Wasserpest (*Elodea nuttallii*), Kleine Wasserlinse (*Lemna minor*) und der Sumpf-Teichfaden (*Zannichellia palustris*) in nennenswerten Anteilen vor. Hinzu kamen Einzelexemplare von Krausem Laichkraut (*Potamogeton crispus*), Schwimmendem Laichkraut (*P. natans*) und Einfachem Igelkolben (*Sparganium emersum*). Unter den emersen Makrophyten, die mit 9 Arten gut vertreten sind, war vor allem die Wasser-Sumpfkresse (*Rorippa amphibia*) am Bestandsaufbau beteiligt. Gemeinsam bilden die Makrophyten einen üppigen, nahezu durchgängigen Makrophytenbestand in der rechten Hälfte des Gewässers, während in der Gewässermitte und zum linken Ufer hin ein makro-

phytenfreier Stromstrich entwickelt ist (vgl. Abb. A5 im Anh.). Die Gesamtdeckung betrug 50 %. Die Makrophytenbestände waren teils üppig mit fädigen Grünalgen überwachsen.

Abb. A5: **Moorburger Landschaft**: zusätzliche Probestelle Mod M1 oben am 06.06.2020 und unten am 17.06.2020 im Zuge der Makrophytenkartierung; links Blick jeweils gewässeraufwärts und rechts gewässerabwärts - Sohle bis zur Hälfte mit Makrophyten bewachsen dazwischen üppige Algenwatten

Nach dem BEMA-Verfahren ergibt sich ein gutes ökologisches Potenzial (ÖPK = 2) für den Makrophytenbestand an der Messstelle Mod M1. Aufgrund der mittleren Arten- und Wuchsformenanzahl und des Fehlens wertgebender Arten ist aus fachgutachterlicher ein mäßiges ökologisches Potenzial angemessen (vgl. Tab. 3).

Insgesamt erreichen die Makrophytenbestände an der Moorburger Landscheide nach den aktuellen BEMA-Bewertungen das Ziel der WRRL, das gute ökologische Potenzial. Durch die geplante Baumaßnahme darf dieser Zustand nicht verschlechtert werden. Außerdem muss der durch die Verlegung der Moorburger Landscheide östlich der A7 entstehende neue Abschnitt so gestaltet werden, dass die Makrophytenbestände auch hier wieder ein gutes ökologisches Potenzial erreichen können.
