Anlage 11: Erfassungsbögen betroffene Bäume gemäß Baumschutzsatzung

Vorgangs-Nr.	Bearbeitung Bruens/BBS-Umwelt	Stadtteil Neuenfelde	Bezirksamt Harburg
--------------	----------------------------------	-------------------------	-----------------------

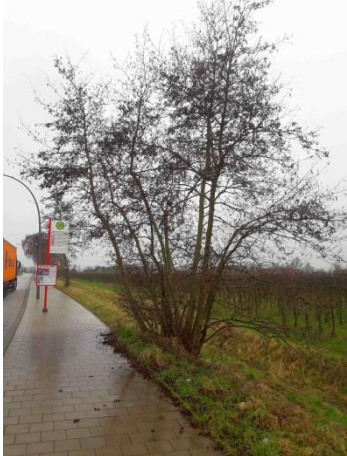
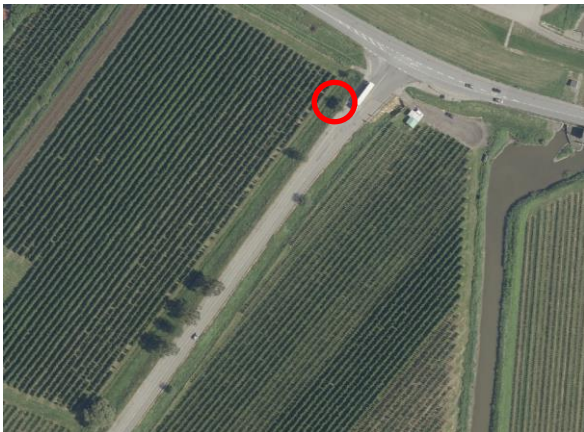
Bestands-Dokumentation (Foto, Kartenausschnitt, o.ä.)

Erfassungsbogen zur Berechnung des Ersatzbedarfs gemäß Baumschutz-VO							
Adresse: Neuenfelder Damm		Erfassungs-Datum 18.02.2022	aktualisiert	Baum-Erfassungs-Nr. 1	steht im Verband mit (ggf. Nr. Gruppe / Reihe / Allee)		
Baum-Art Schwarz-Erle (<i>Alnus glutinosa</i>)	Stammanzahl 10	Stamm-Umfang [cm]	Stamm-Ø [cm] 10 - 20	Kronen-Ø [m] 7	Wuchsform strauchig	Wüchsigkeit	Baumschutz
Beschreibung / Besonderheiten (ggf. auch Rückseite) Strauchig wachsende Erle mit ca. 10 kräftigeren Stämmen Nicht im Straßenbaumkataster

5.1 Besonderheit Ortsbild - Aufwertung einzelbaum- und/oder gruppenbezogen	2		
5.2 Besonderheit Natur-/Artenschutz, Fauna - Aufwertung	1		
5.3 sonstige Besonderheit des Einzelfalls - Aufwertung	1		
6 möglicher Abschlag	mit Begründung insgesamt bis - 4 Punkte		
Besonderheit des Orts- u. Landschaftsbild / Besonderheit des Einzelfalls			
Gesamtergebnis Baumwert in Punkten	10	Gruppen-Einstufung: 3	
Gesamtergebnis entspricht einem Ersatzbedarf von (s.u.) 3 Stk. Baum-Neupflanzung		alternativ	3.000 Euro Ersatzzahlung

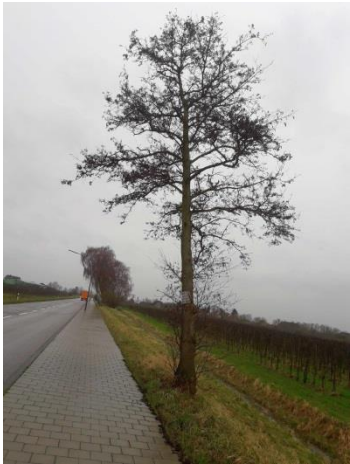
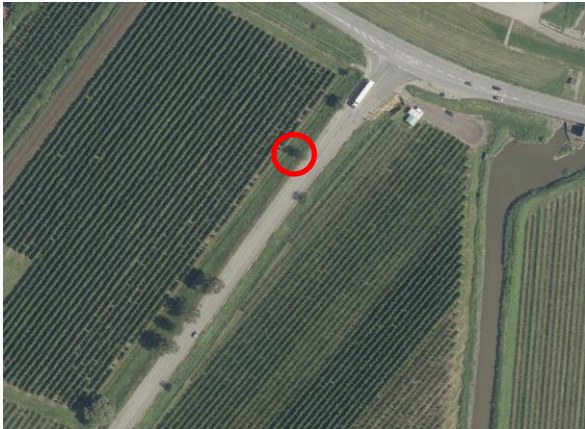
Bestands-Dokumentation (Foto, Kartenausschnitt, o.ä.)

Erfassungsbogen zur Berechnung des Ersatzbedarfs gemäß Baumschutz-VO							
Adresse: Neuenfelder Damm		Erfassungs-Datum 18.02.2022		aktualisiert	Baum-Erfassungs-Nr. 2	steht im Verband mit (ggf. Nr. Gruppe / Reihe / Allee)	
Baum-Art Schwarz-Erle (<i>Alnus glutinosa</i>)	Stammanzahl 1	Stamm-Umfang [cm]	Stamm-Ø [cm] 30	Kronen-Ø [m] 6	Wuchsform	Wüchsigkeit	Baumschutz

Beschreibung / Besonderheiten (ggf. auch Rückseite)
Einzelwachsende Erle am nördlichen Straßenrand
Baum Nr. N201-14-1 gemäß Straßenbaumkataster

5.3	sonstige Besonderheit des Einzelfalls - Aufwertung	1		
6 möglicher Abschlag		mit Begründung insgesamt bis - 4 Punkte		
Besonderheit des Orts- u. Landschaftsbild / Besonderheit des Einzelfalls				
Gesamtergebnis Baumwert in Punkten			9	Gruppen-Einstufung: 2
Gesamtergebnis entspricht einem Ersatzbedarf von (s.u.) 2 Stk. Baum-Neupflanzung			alternativ	2.000 Euro Ersatzzahlung

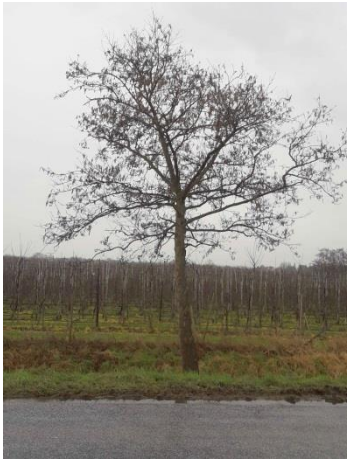
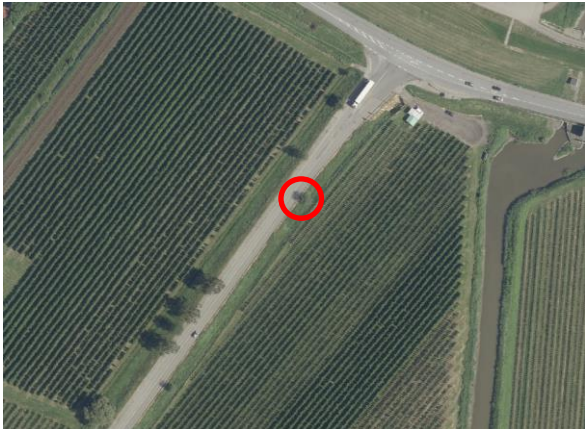
Bestands-Dokumentation (Foto, Kartenausschnitt, o.ä.)

Erfassungsbogen zur Berechnung des Ersatzbedarfs gemäß Baumschutz-VO							
Adresse: Neuenfelder Damm		Erfassungs-Datum 18.02.2022		aktualisiert	Baum-Erfassungs-Nr. 3	steht im Verband mit (ggf. Nr. Gruppe / Reihe / Allee)	
Baum-Art Schwarz-Erle (<i>Alnus glutinosa</i>)	Stammanzahl 1	Stamm-Umfang [cm]	Stamm-Ø [cm] 30	Kronen-Ø [m] 6	Wuchsform	Wüchsigkeit	Baumschutz

Beschreibung / Besonderheiten (ggf. auch Rückseite)
 Einzelwachsene Erle am südlichen Straßenrand
 Baum Nr. N201-4-1 gemäß Straßenbaumkataster

5.3	sonstige Besonderheit des Einzelfalls - Aufwertung	1		
6 möglicher Abschlag		mit Begründung insgesamt bis - 4 Punkte		
Besonderheit des Orts- u. Landschaftsbild / Besonderheit des Einzelfalls				
Gesamtergebnis Baumwert in Punkten			9	Gruppen-Einstufung: 2
Gesamtergebnis entspricht einem Ersatzbedarf von (s.u.) 2 Stk. Baum-Neupflanzung			alternativ	2.000 Euro Ersatzzahlung

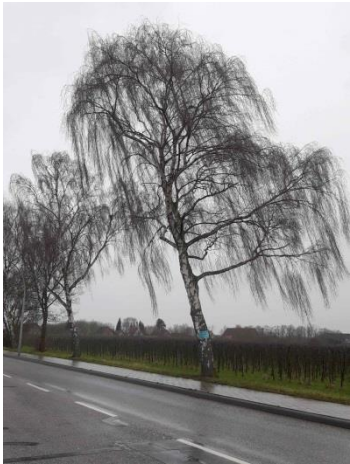
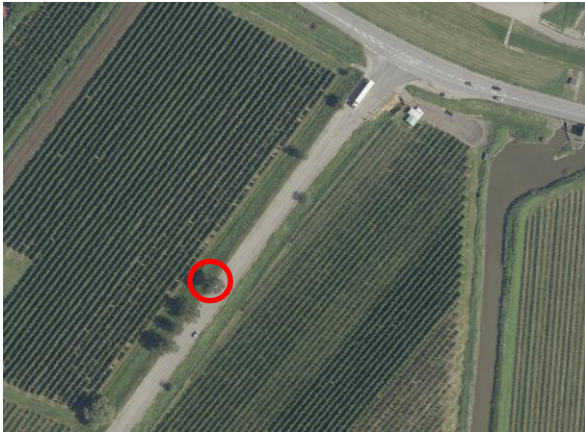
Bestands-Dokumentation (Foto, Kartenausschnitt, o.ä.)

Erfassungsbogen zur Berechnung des Ersatzbedarfs gemäß Baumschutz-VO							
Adresse: Neuenfelder Damm		Erfassungs-Datum 18.02.2022		aktualisiert	Baum-Erfassungs-Nr. 4	steht im Verband mit (ggf. Nr. Gruppe / Reihe / Allee)	
Baum-Art Sand-Birke (<i>Betula pendula</i>)	Stammanzahl 1	Stamm-Umfang [cm]	Stamm-Ø [cm] 55	Kronen-Ø [m] 12	Wuchsform	Wüchsigkeit	Baumschutz

Beschreibung / Besonderheiten (ggf. auch Rückseite)
 Birke, Straßenbaum am Anfang einer Reihe von mehreren (nicht betroffenen) Birken
 Baum Nr. N201-11-1 gemäß Straßenbaumkataster

5.3 sonstige Besonderheit des Einzelfalls - Aufwertung	1		
6 möglicher Abschlag	mit Begründung insgesamt bis - 4 Punkte		
Besonderheit des Orts- u. Landschaftsbild / Besonderheit des Einzelfalls			
Gesamtergebnis Baumwert in Punkten		11	Gruppen-Einstufung: 3
Gesamtergebnis entspricht einem Ersatzbedarf von (s.u.) 3 Stk. Baum-Neupflanzung		alternativ	3.000 Euro Ersatzzahlung
