# Planfeststellungsunterlage 09

## Ertüchtigung Cranzer und Neuenfelder Hauptdeich

### Fachbeitrag Artenschutz

## Fachbeitrag Artenschutz

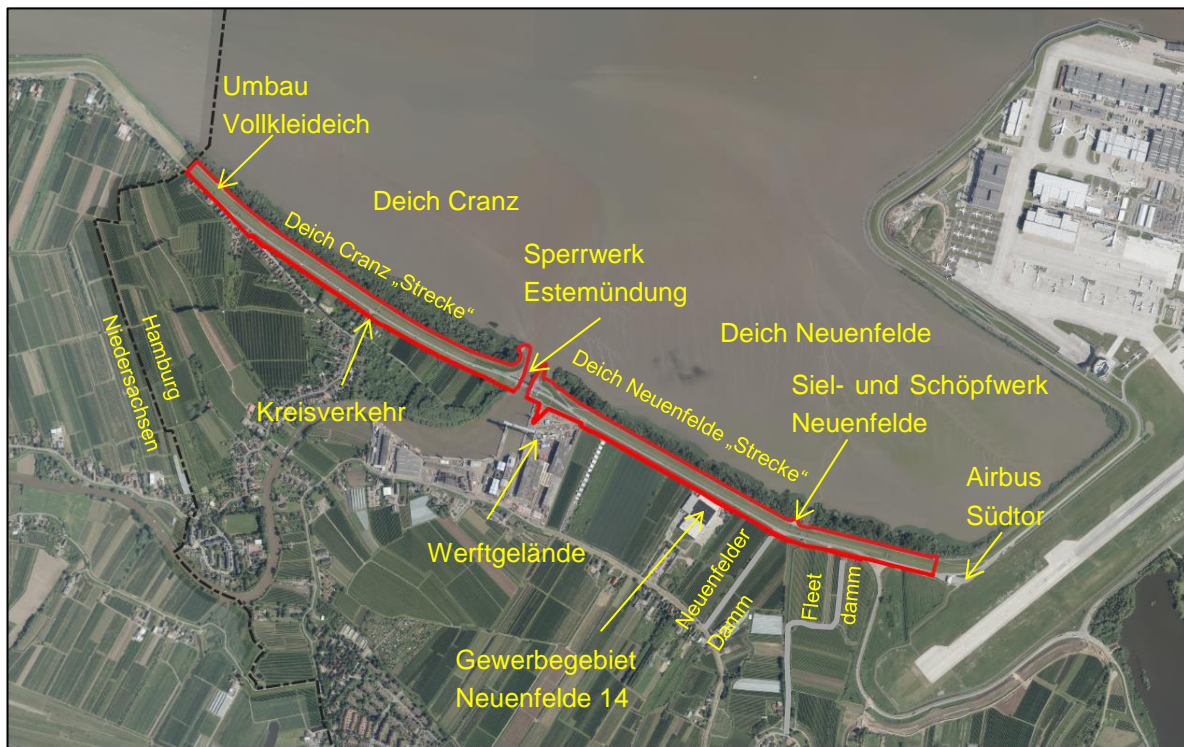
Abb. 2: Übersicht über im Text genannten Punkte, Rot = Vorhabensort

Die folgende Abbildung gibt eine Übersicht über die im Bauablauf genannten Punkte und Strecken.

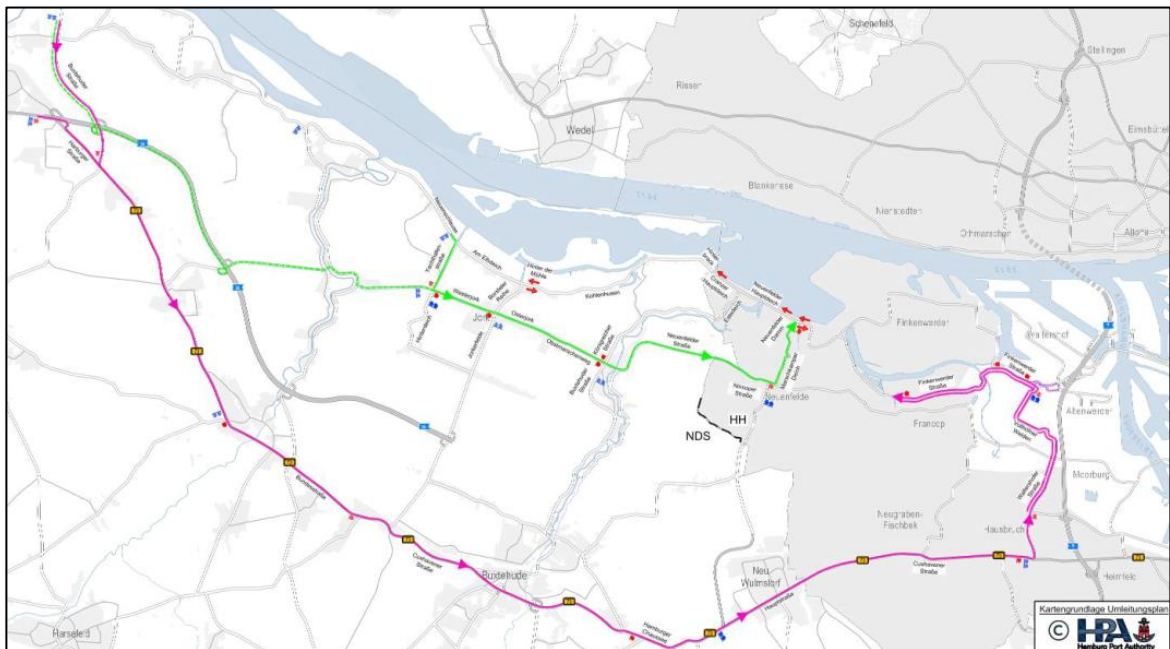
Abb. 8: Umleitungsstrecke für Verkehr > 7,5 t und Schwerlastverkehr (magenta).  
Quelle: Schmeck & Junker.

Die großräumige Umleitung beginnt in Stade in Niedersachsen und betrifft den Schwerverkehr > 7,5 t. Der Schwerverkehr sowie streckenweise die Schwerlasttransporte werden frühzeitig in Stade westlich der Auffahrt auf die A26 und nördlich der A26 im Bereich der Buxtehuder Straße auf die B73 Richtung Buxtehude geführt. Die Umleitung verläuft weiter über die B73 durch Neu Wulmstorf in Niedersachsen sowie die Stadtteile Neugraben-Fischbek und Hausbruch in Hamburg. In Hausbruch wird der Schwerverkehr auf die Waltershofer Straße geleitet, die im weiteren Verlauf in die Straße Vollhöfner Weiden übergeht und an der Finkenwerder Straße endet. Entlang der B73 sind je Richtung zwei Fahrstreifen vorhanden, entlang der Waltershofer Straße ein Fahrstreifen. Die Umleitung im Bereich des Finkenwerder Knotens erfolgt nach Westen über die Finkenwerder Straße.

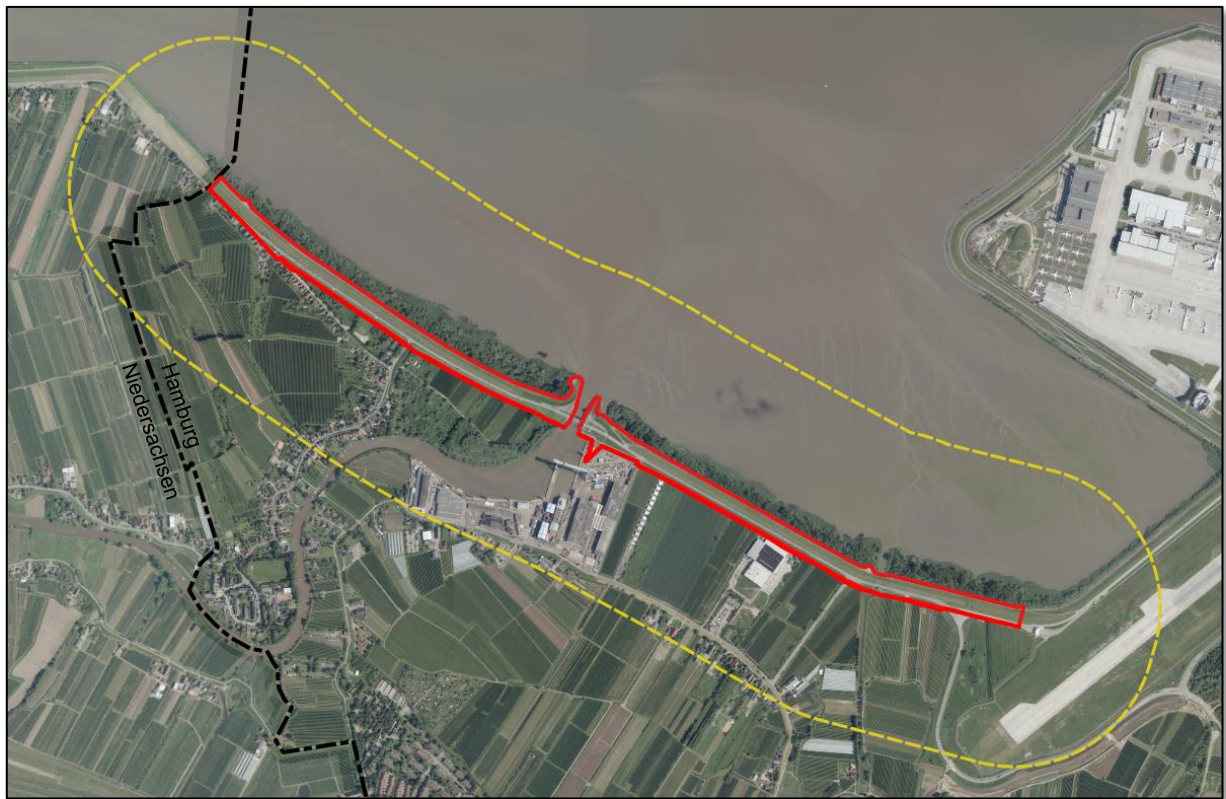
Abb. 10: Vorhabensort (rot) und Wirkraum akustische und visuelle Störungen (maximal 500 m, gelb) im Bereich Cranzer und Neuenfelder Hauptdeich:

Die Wirkungen der zukünftigen Betriebsphase entsprechen weitgehend denen des heutigen Betriebs von Deich, Straße, Siel- und Schöpfwerk. Ein besonderer Wirkraum ist hierfür nicht zu definieren. Die Wirkungen sind, bis auf Licht, artenschutzrechtlich nicht relevant und liegen innerhalb des hier definierten Wirkraums.
