B 111 OU Wolgast

Erfassung der Fließgewässerorganismen in der Ziese

bearbeitet durch: UmweltPlan GmbH Stralsund

Fertigstellung: August 2008

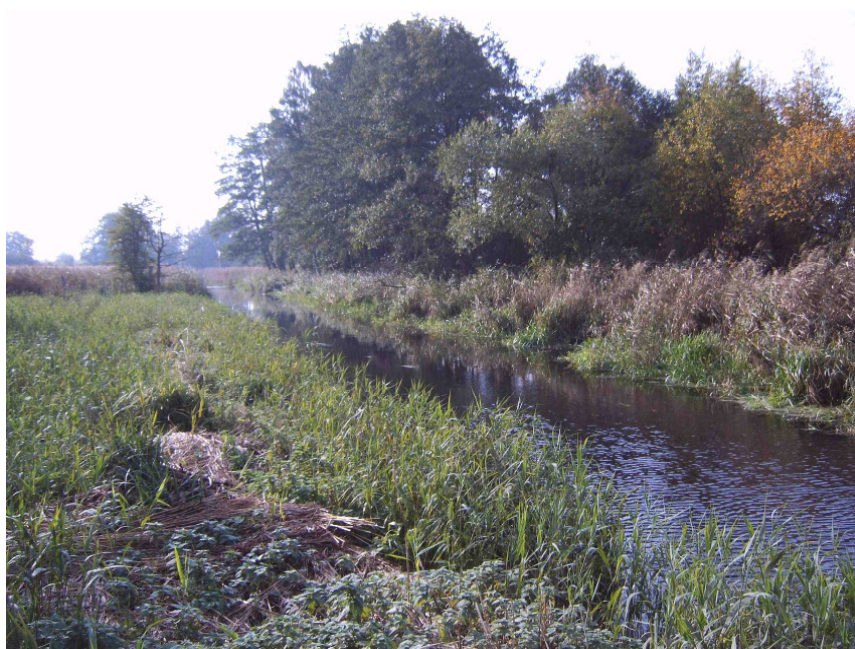
Film-/Photo-  
Nr.:

Fließrichtung: ↑

- kleiner Niederungsfluss im Rückstau einfluss des Peenestroms
- begradigter Verlauf in schmaler Niederung, rechtsseitig durch Deich abgeriegelt, vorgelagert naturnaher amphibischer Bereich, im weiteren Umland Grünlandnutzung
- linksseitiges Umland: Röhrichte, Gehölze und aufgelassenes Grünland
- biozönotisch wirksame Substrate: Grobdetritus (abgesunkene Wasserlinsen), Torf/Schlamm, Wasserpflanzen (Nuphar, Elodea, Sparganium) und Uferröhricht, vereinzelt auch Totholz, Sand
- linksseitig auf kurzem Abschnitt gemäht, auch im Niederungsbereich
- Probestelle liegt ca. 50 m unterhalb der Straßenbrücke B111
