Projekt Warnowbrücke in Rostock

Kartierung der marinen Biotoptypen

Juli 2021

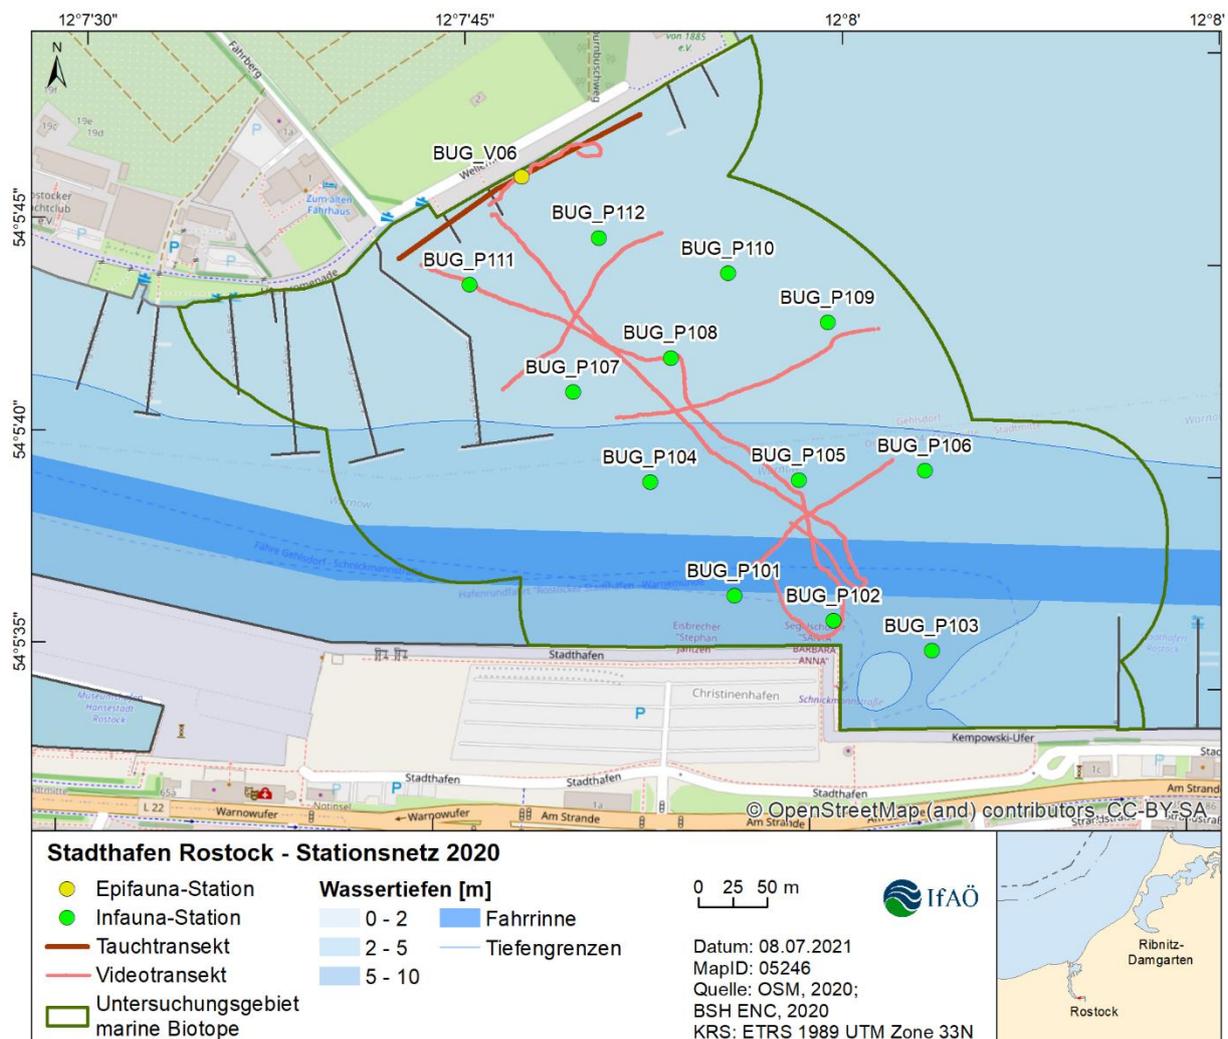
Abbildung 1: Stationsnetz des Untersuchungsgebietes im Rostocker Stadthafen.

Alle Untersuchungen wurden am 18.07.2020 von Bord eines Arbeitsbootes (Ekman-Birge-Untersuchungen / Videountersuchungen) bzw. von Land aus (Tauchuntersuchungen) durchgeführt. Insgesamt wurden im Untersuchungsgebiet an 12 Stationen Benthosproben entnommen sowie sechs Videotransekte realisiert. Darüber hinaus wurde der Bereich des Gehlsdorfers Ufers durch Betauchen untersucht. (Abbildung 1).

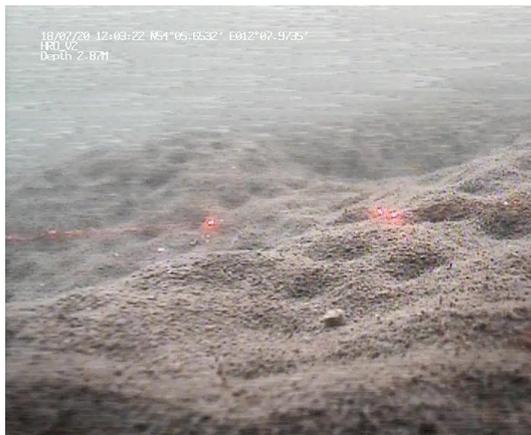
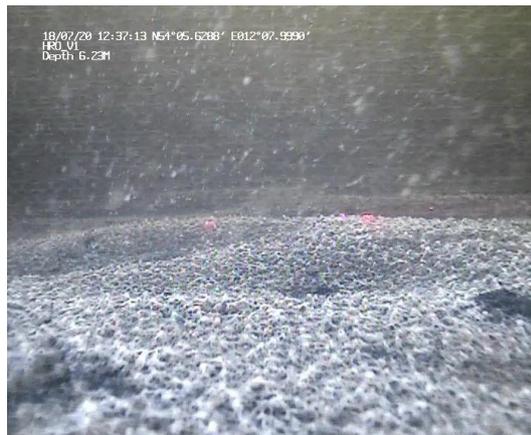
Im Rahmen der Videountersuchung wurden größtenteils homogene Schlickflächen festgestellt (Abbildung 2). Insbesondere im Bereich der Fahrrinne wurden Anzeichen von Sauerstoffmangel festgestellt (s. o.).

Abbildung 2: Exemplarische Standbilder der Videountersuchung vom 18.07.2020 mit Schlackflächen.

Insgesamt wurde durch Videoanalyse und Tauchuntersuchung ein sehr strukturarmes Schlickhabitat festgestellt.

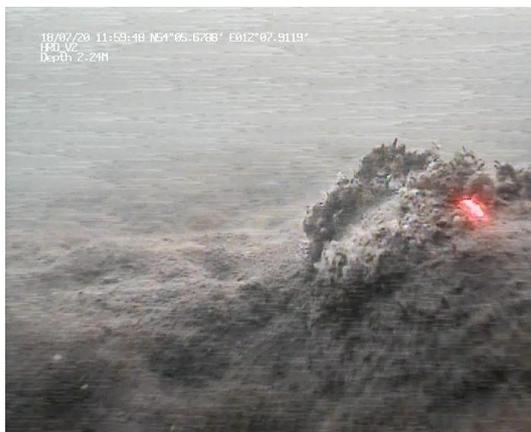
Vereinzelt wurde Hartsubstrat (Aufschüttungen) mit Aufwuchs dokumentiert (Abbildung 3 links). Der per Video untersuchte Bereich war nahezu vegetationsfrei. Lediglich im Bereich des Gehlsdorfer Ufers (Transekt BUG_V06) wurde an einer Stelle ein Einzelexemplar einer Samenpflanze festgestellt (Abbildung 5, Abbildung 3 rechts). Beim Betauchen des betreffenden Bereiches wurde hier ein Einzelexemplar von *Myriophyllum spicatum* vorgefunden und als qualitative Probe des Phytal-Aufwuchses entnommen (siehe auch 3.4 – Epifauna). Im Übergangsbereich zum Schilfgürtel wurde festgestellt, dass Steine / Hartsubstrat / Totholz teilweise mit Balaniden / *Ulva* sp. bewachsen waren (Abbildung 4). Weiterhin wurden hier im Rahmen der Videountersuchung ein driftendes Exemplar von *Ceratophyllum demersum* sowie *Ulva* sp. beim Einholen des Video-Aufnahmegeräts vorgefunden.

Abbildung 3: Exemplarische Standbilder der Videountersuchung vom 18.07.2020. Links: Hartsubstrat mit Aufwuchs. Rechts: Samenpflanze.

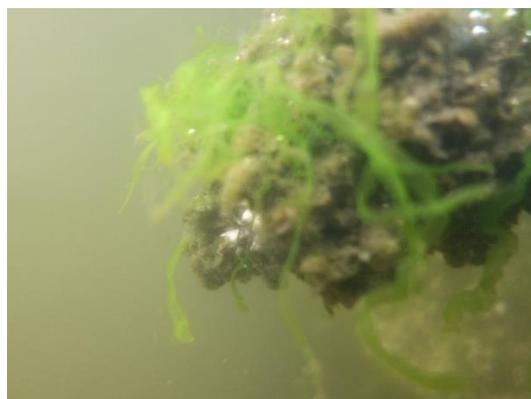
Abbildung 4: Unterwasseraufnahmen aus dem Bereich des Gehlsdorfer Ufers (Tauchuntersuchung): Links: Mit *Balanus* sp. bewachsener Stein. Rechts: Mit *Balanus* sp. / *Ulva* sp. bewachsenes Totholz.

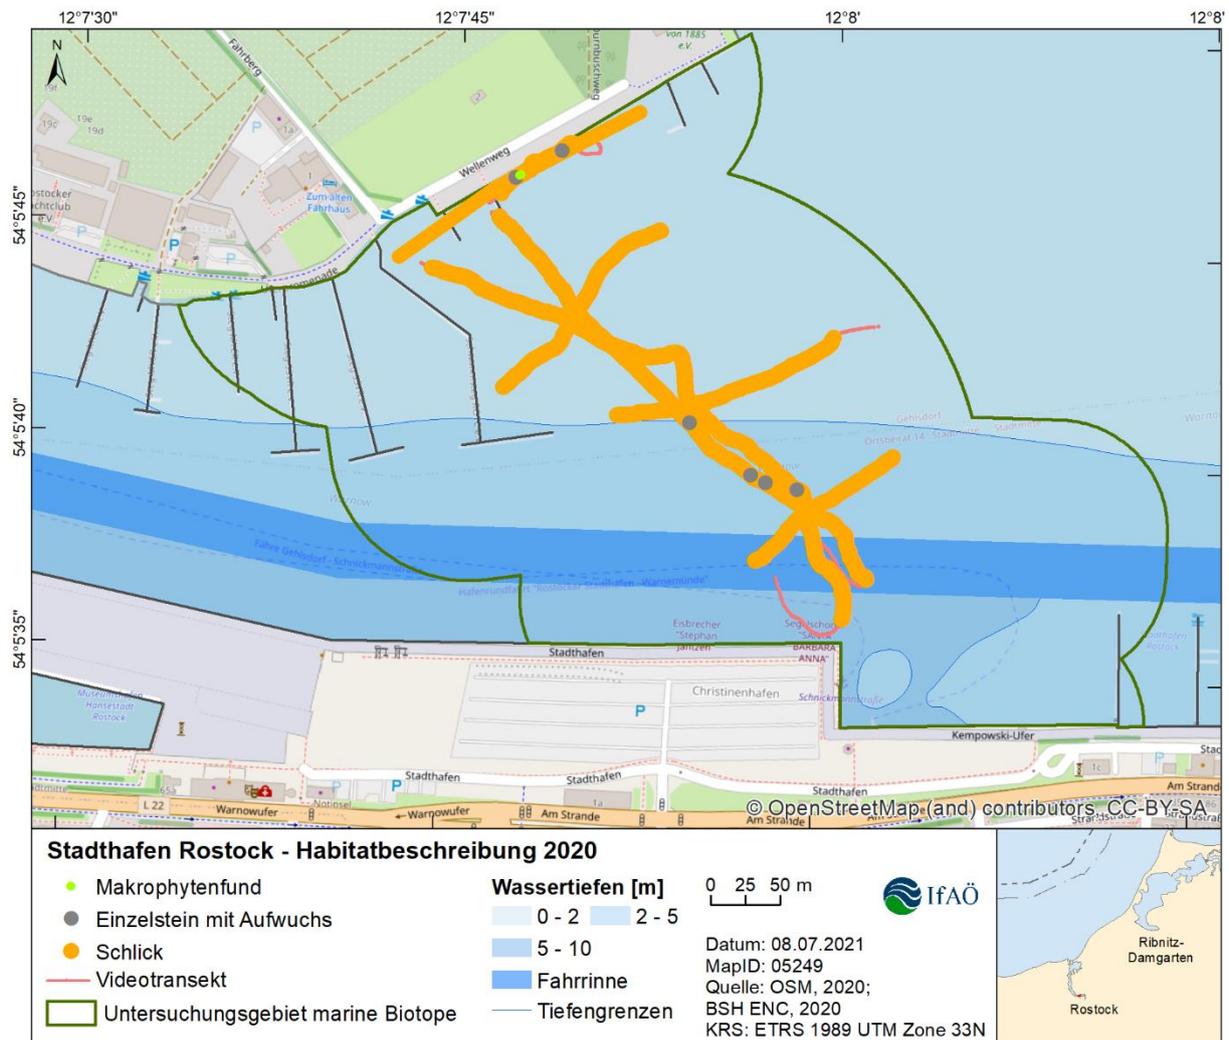
Abbildung 5: Habitatbeschreibung gemäß Videoanalyse / Tauchuntersuchung.

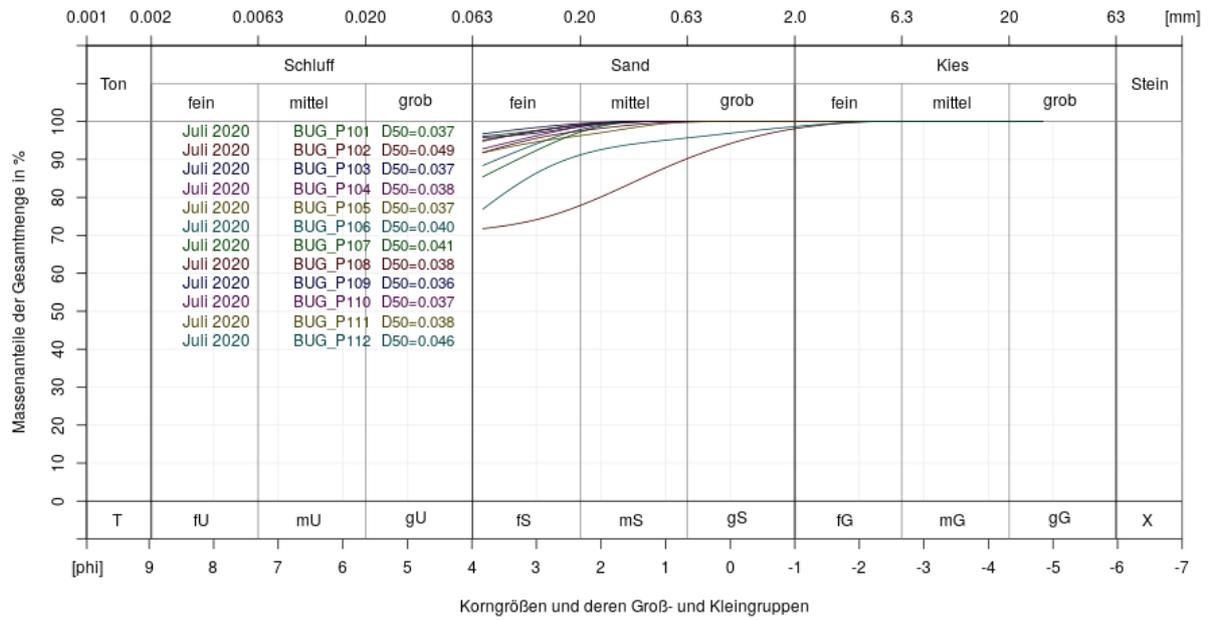
Abbildung 6: Kornsummenbänder der Oberflächensedimente an den Greifer-Stationen.

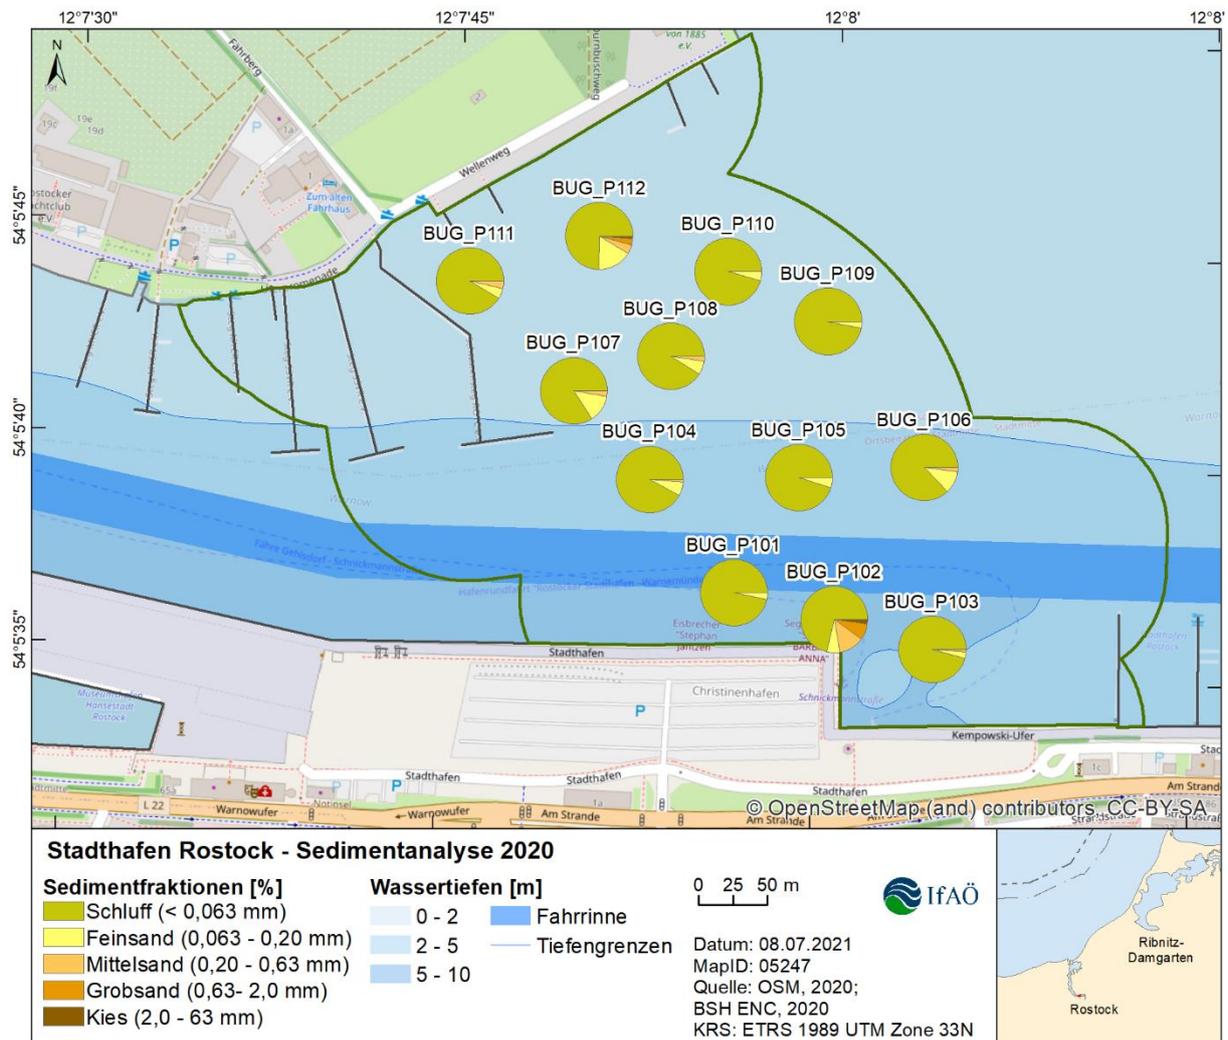
An den Ekman-Birge-Stationen des Untersuchungsgebietes wurde überwiegend reiner Schluff (Uu) festgestellt (Tabelle 6, Abbildung 7). An zwei Stationen kam sandiger Schluff vor (BUG_P102 und BUG_P112). Der mittlere Korngrößenmedian lag bei 0,039 mm. Die Werte variierten im Gebiet zwischen 0,036 mm (BUG_P109) und 0,049 mm (BUG_P102). Entsprechend wurde an der Station BUG_P102 der minimale (71,4 %) und an der Station BUG_P109 (96,4 %) der maximale Schluffanteil der Oberflächensedimente nachgewiesen (Tabelle 6, Abbildung 8). Der organische Gehalt (Glühverlust) schwankte an den Stationen des Untersuchungsgebietes zwischen 17,0 % und 28,2 % (Tabelle 6, Abbildung 8).

Abbildung 7: Zusammensetzung der Sedimentfraktionen an den Stationen des Untersuchungsgebietes.

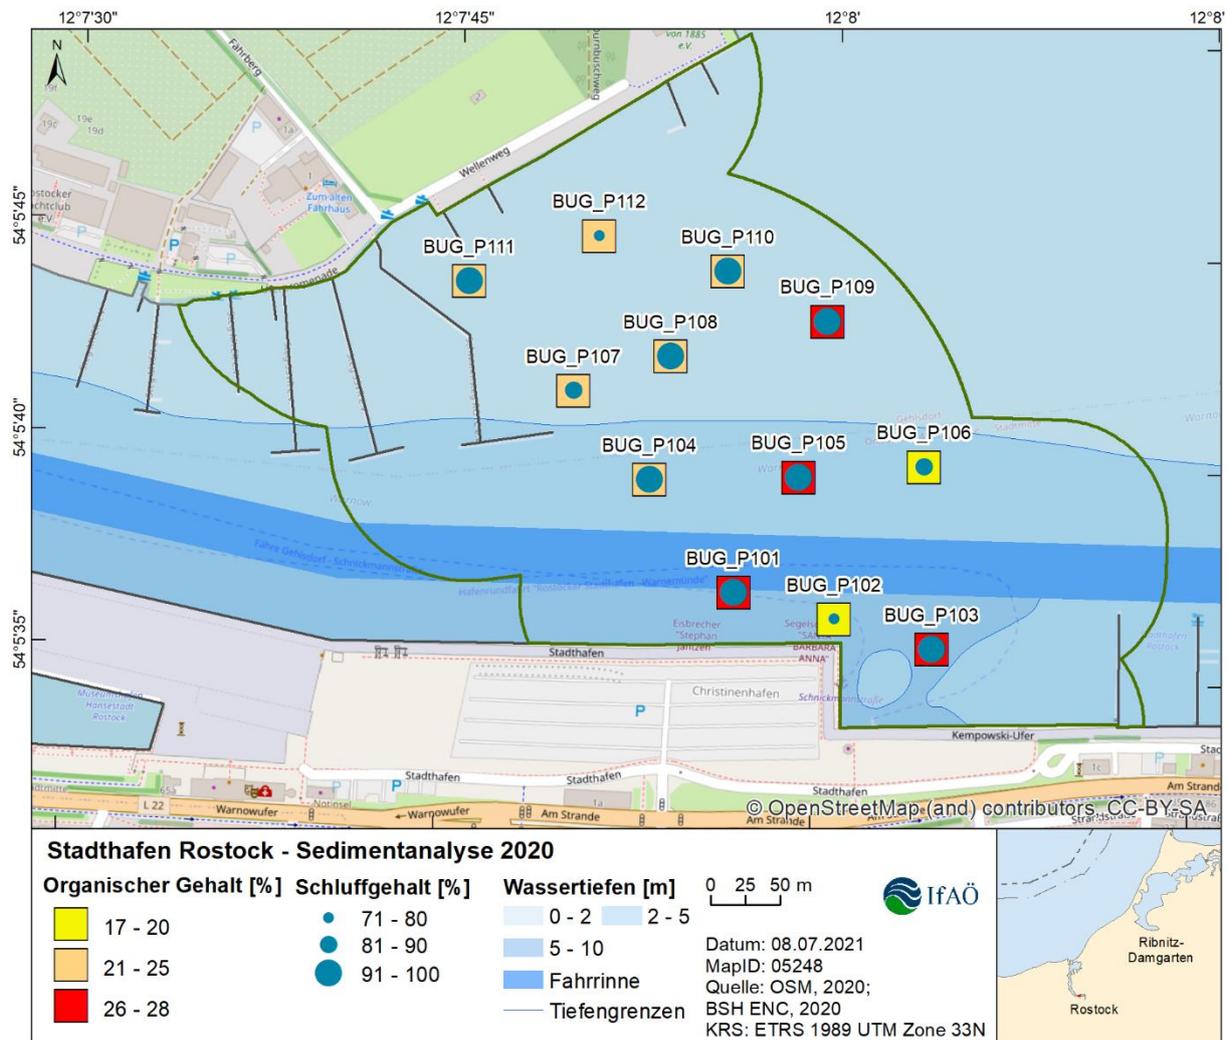
Abbildung 8: Schluffgehalt und organischer Gehalt der Oberflächensedimente an den Stationen des Untersuchungsgebietes.

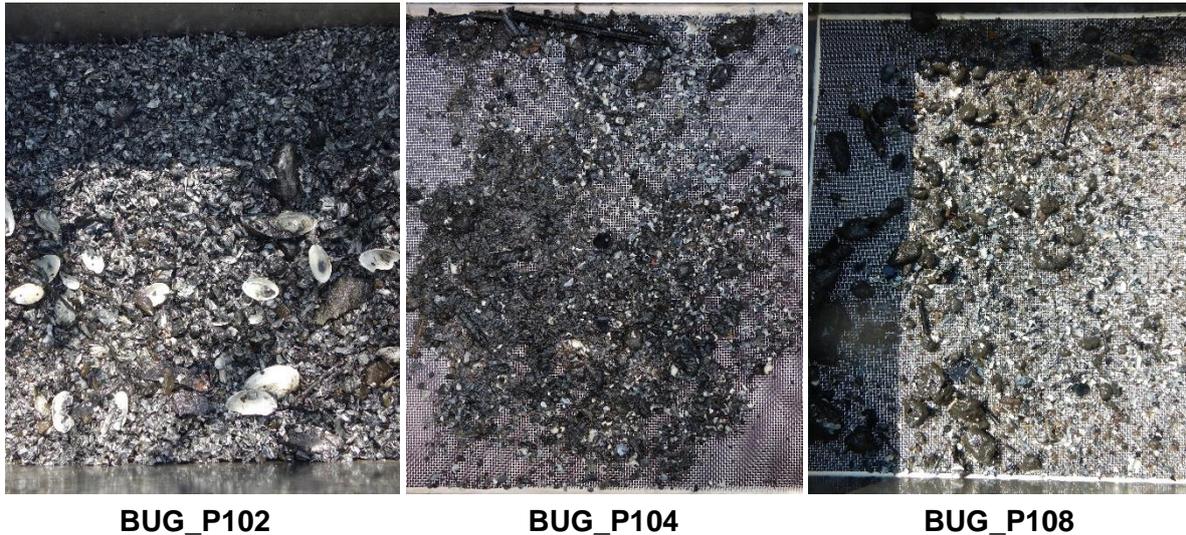
In den Siebrückständen der Ekman-Birge-Proben traten oftmals Detritus und Schill auf. Als Beispiel sind nachfolgend Siebreste der Stationen BUG_P102, BUG_P104 und BUG_P108 aufgeführt (Abbildung 9).

Abbildung 9: Siebreste der Ekman-Birge-Untersuchung am dem Stationen BUG_P102, BUG_P104 und BUG_P108.

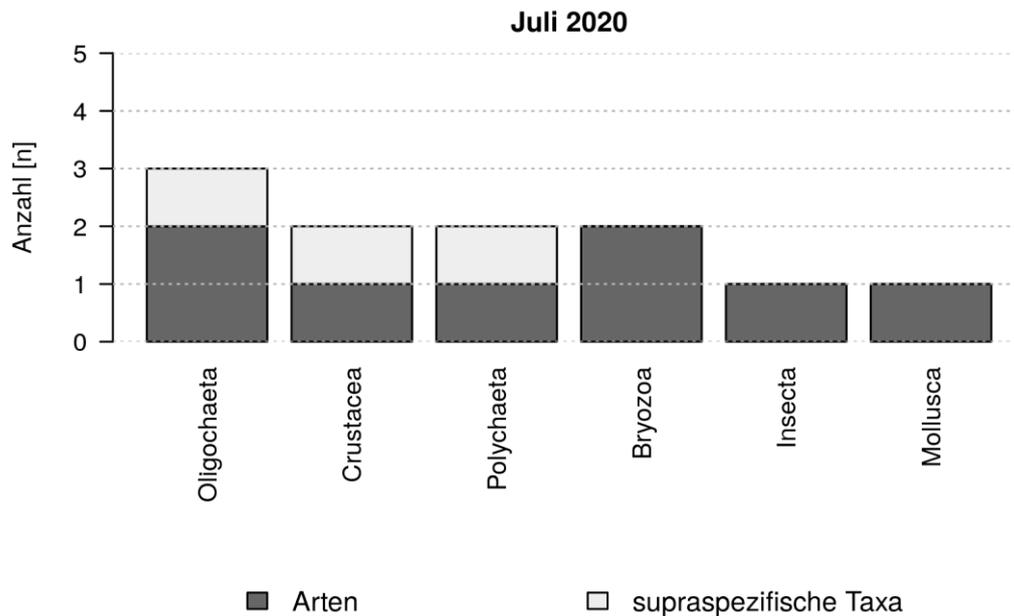
Im Rahmen der Infaunaerfassung wurden im Stadthafen Rostock insgesamt acht Arten und drei supraspezifische Taxa erfasst. Diese verteilten sich auf sechs taxonomische Großgruppen, welche in Abbildung 10 dargestellt und in Tabelle 7 aufgelistet sind.

Abbildung 10: Anzahlen der in den Ekman-Birge-Proben festgestellten Makrozoobenthos-Taxa, geordnet nach taxonomischen Großgruppen.

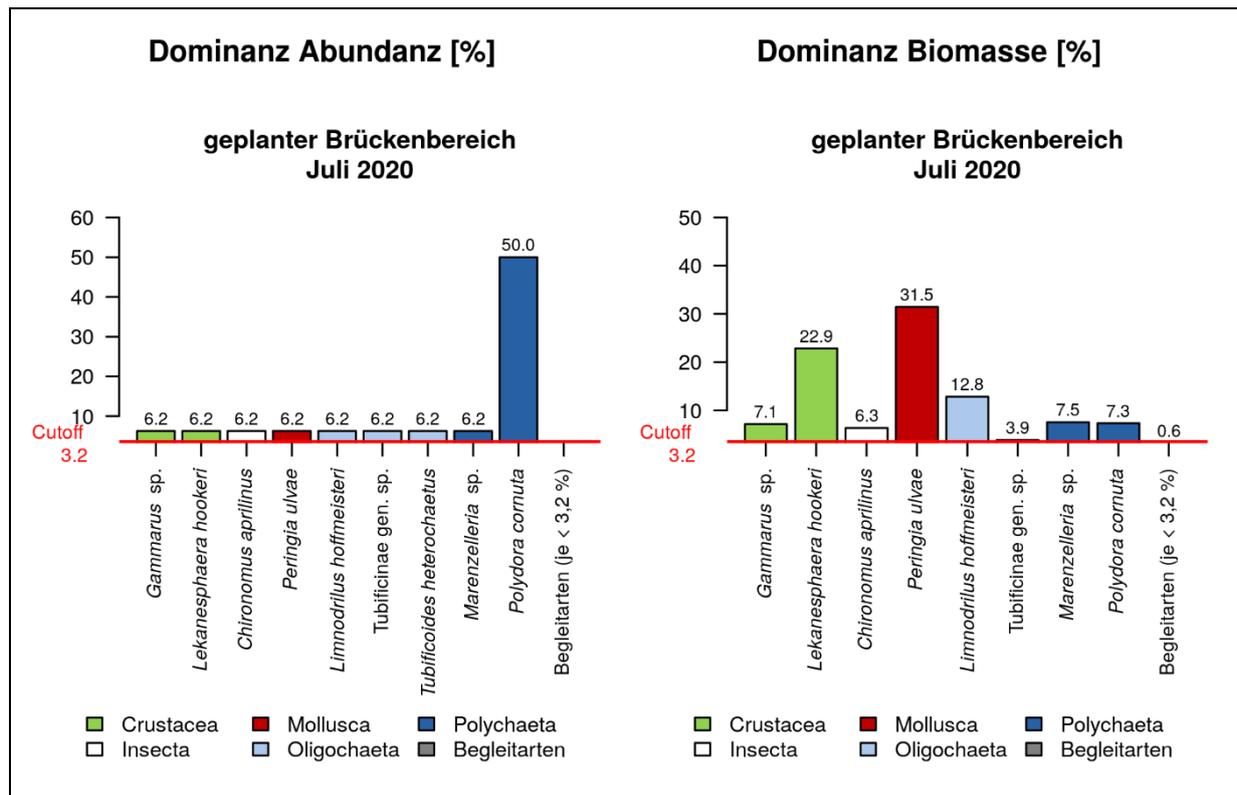
Die Abundanzen wurden im Untersuchungsgebiet durch den Vielborster *Polydora cornuta* mit einem Anteil von 50,0 % an der Gesamtabundanz dominiert (Abbildung 11 links). Die Art wurde an nur einer Station nachgewiesen (BUG_P102). Hierbei wurden acht Individuen in der Probe gefunden, woraus eine durchschnittliche Abundanz für das Untersuchungsgebiet von 7,4 Ind./m² resultierte. Alle übrigen gezählten Taxa traten mit einer mittleren Abundanz von 0,9 Ind./m² auf (Auftreten von einem Individuum an nur einer Station).

Die Biomasse wurde von der Gemeine Wattschnecke *Peringia ulvae* (31,5 %) sowie von der Assel *Lekanesphaera hookeri* (22,9 %) und dem Wenigborster *Limnodrilus hoffmeisteri* (12,8 %) dominiert (Abbildung 11 rechts).

Abbildung 11: Übersicht der dominanten Makrozoobenthos-Taxa im Bereich der geplanten Brücke hinsichtlich der relativen Abundanz (links) und der relativen Biomasse (rechts).

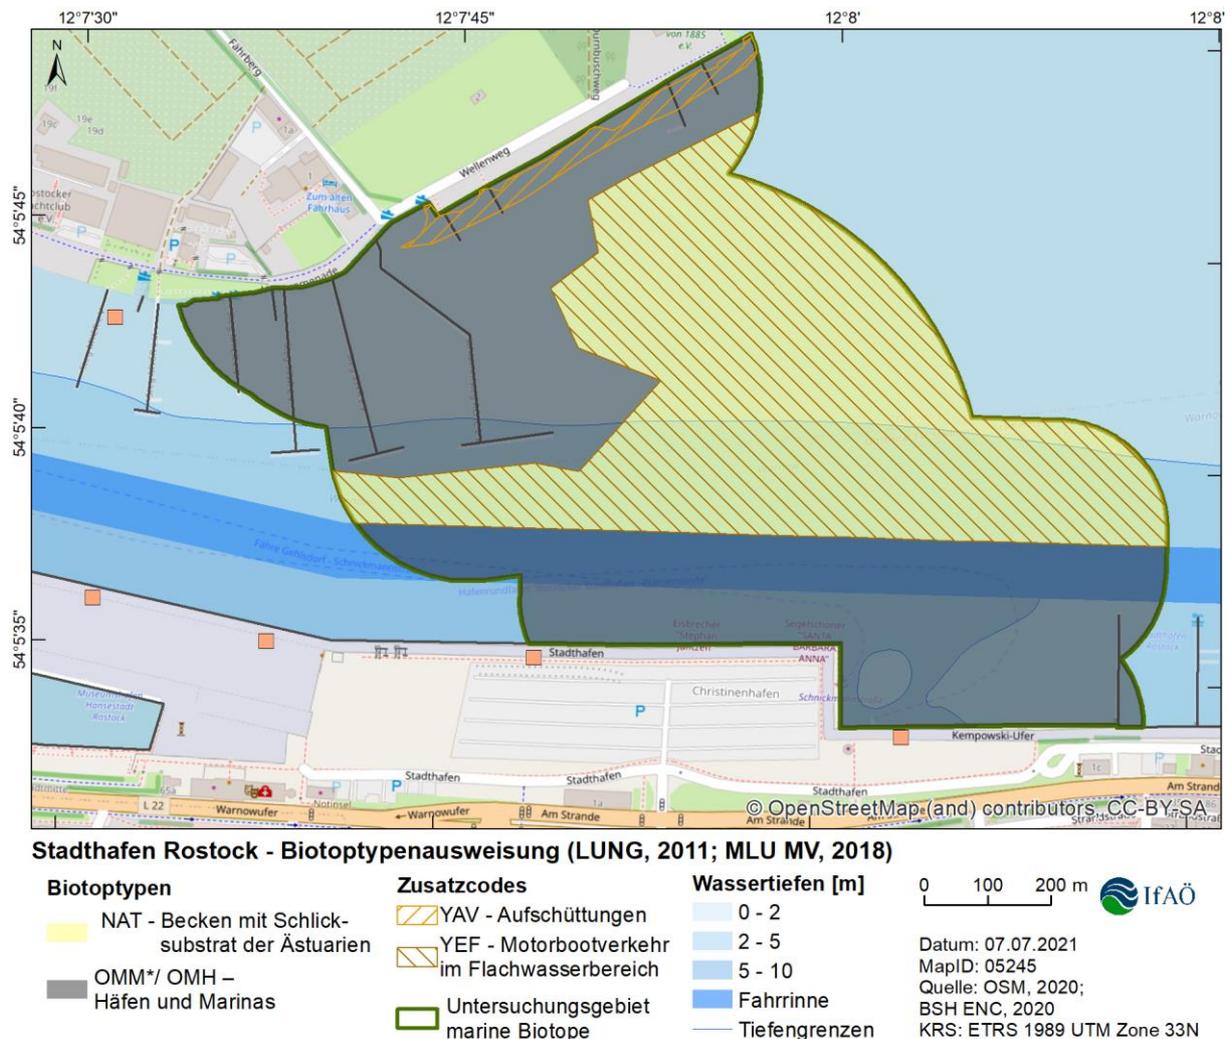
Lage und festgesetzte Grenzen der beiden im Untersuchungsgebiet ausgewiesenen Biotoptypen NAT – Becken mit Schlicksubstrat der Ästuarien (Fläche ca. 8,21 ha) und OMM¹/OMH – Hafenbecken, Wendebecken (Fläche ca. 10,57 ha) sind der Übersichtskarte in Abbildung 12 zu entnehmen.

Abbildung 12: Ermittelte marine Biotoptypen im Untersuchungsgebiet (*Biotoptyp der Kartieranleitung des LUNG M-V (2011), in der HZE marin (MLU MV 2018) in OMM / OMH unterteilt).
