FESTSTELLUNGSENTWURF

Landkreis Nordwestmecklenburg
Straße: K 18
Abschn.-Nr.: 10
Station: von km 8,235 bis km 9,341

Unterlage: 19.5
Karte / Blatt-Nr.: 6 / 1 D
Konfliktanalyse/ Umwelterhebliche Auswirkungen auf die Schutzgüter

Ausbau der K 18 Ortsdurchfahrt Warnow

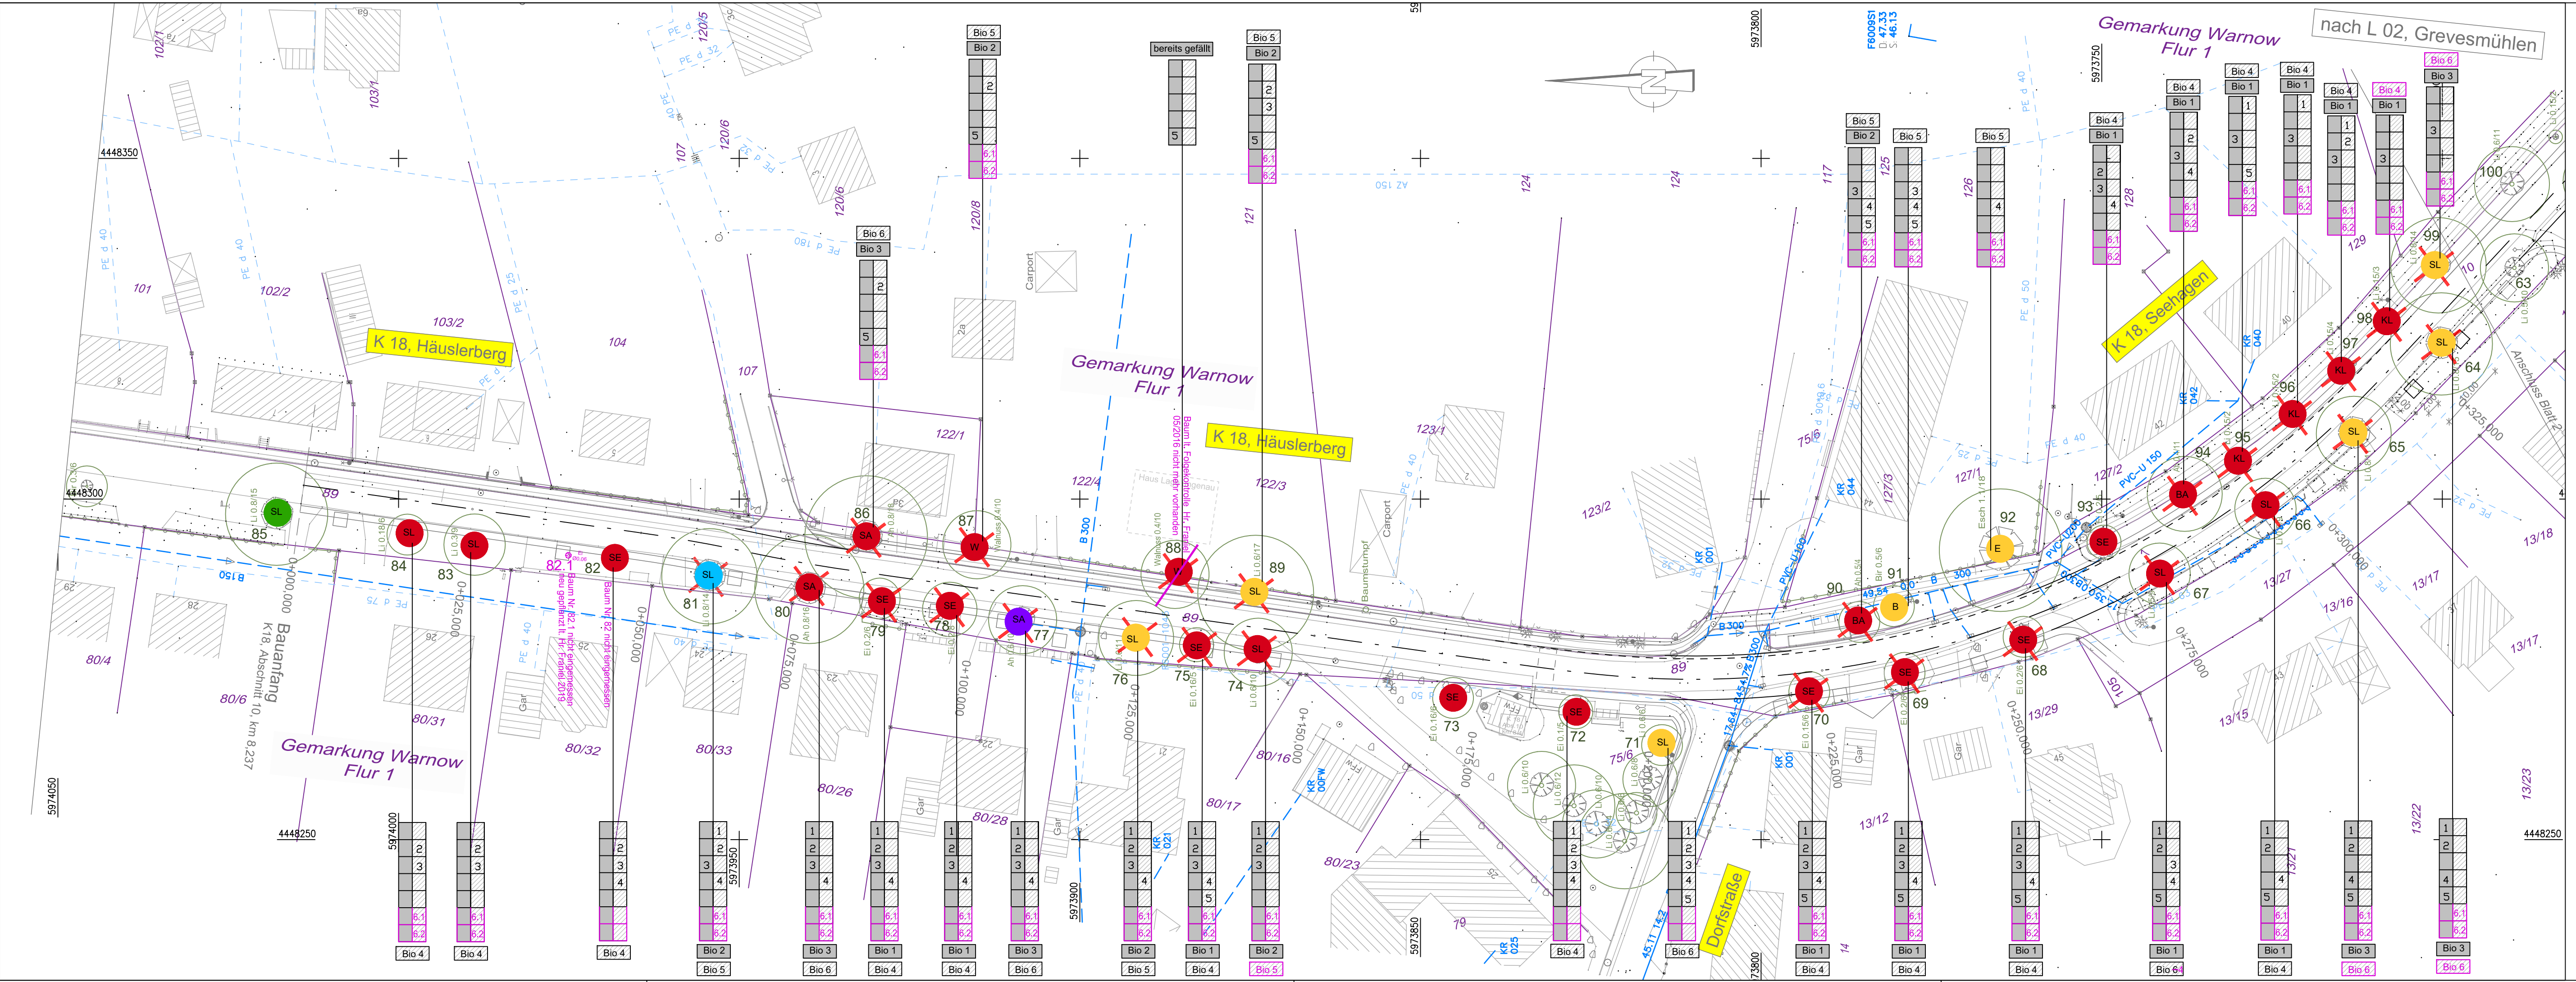
Konflikte/Auswirkung Schutzgüter - mit kartografischer Darstellung

Konflikt	Erläuterung
Bio 1	ohne Habitatfunktion für Brutvögel und Fledermäuse
Bio 2	potenzieller Habitatbaum nur für Brutvögel
Bio 3	potenzieller Habitatbaum für Fledermäuse und Brutvögel

Verlust durch Fällung in den Varianten 1-6	Verlust der Bäume in:
1	Variante 1 = 66
2	Variante 2 = 75
3	Variante 3 = 85
4	Variante 4 = 34
5	Variante 5 = 37
6	Variante 6.1 = 1
	Variante 6.2 = 2

Verlust durch Spätfolgen im Anschluss an die Bauarbeiten in den Varianten 1-6	Verlust der Bäume in:
1	Variante 1 = 27
2	Variante 2 = 24
3	Variante 3 = 15
4	Variante 4 = 71
5	Variante 5 = 39
6	Variante 6.1 = 112
	Variante 6.2 = 105

Hinweise
Kartendarstellung basiert auf den Daten mit dem Stand bis Dez. 2015.
Ergänzungen aus dem Jahr 2016 werden hier schriftlich dargestellt:
Baum Nr. 26 bis 40 wurde im Januar 2016 gefällt. Ebenso wurde Baum Nr. 115 gefällt und durch eine Neupflanzung in etwa 1 m in Richtung Osten versetzt ergänzt. (Ergänzung von Martin Bauer vom Februar 2016)

Die in der Bestandsvermessung ursprünglich benannten Baumarten wurden gemäß der Bestandsaufnahme (Baumgutachten 10/2019) berichtigt.
Im Deckblattverfahren erfolgte lediglich die Bewertung der Varianten 6.1 / 6.2.
Die bereits gefällten Bäume wurden ergänzend gekennzeichnet.
