**FESTSTELLUNGSENTWURF**

**Ausbau der K 18 Ortsdurchfahrt Warnow**  
Bau-km: 0-002,300 - 1+102,320  
Baulänge: 1.104,62 m

**Unterlage:** 19.5  
**Karte / Blatt-Nr.:** 6 / 2 D  
**Konfliktanalyse/ Umweltverträglichkeitsauswirkungen auf die Schutzgüter**  
**Maßstab:** 1 : 500

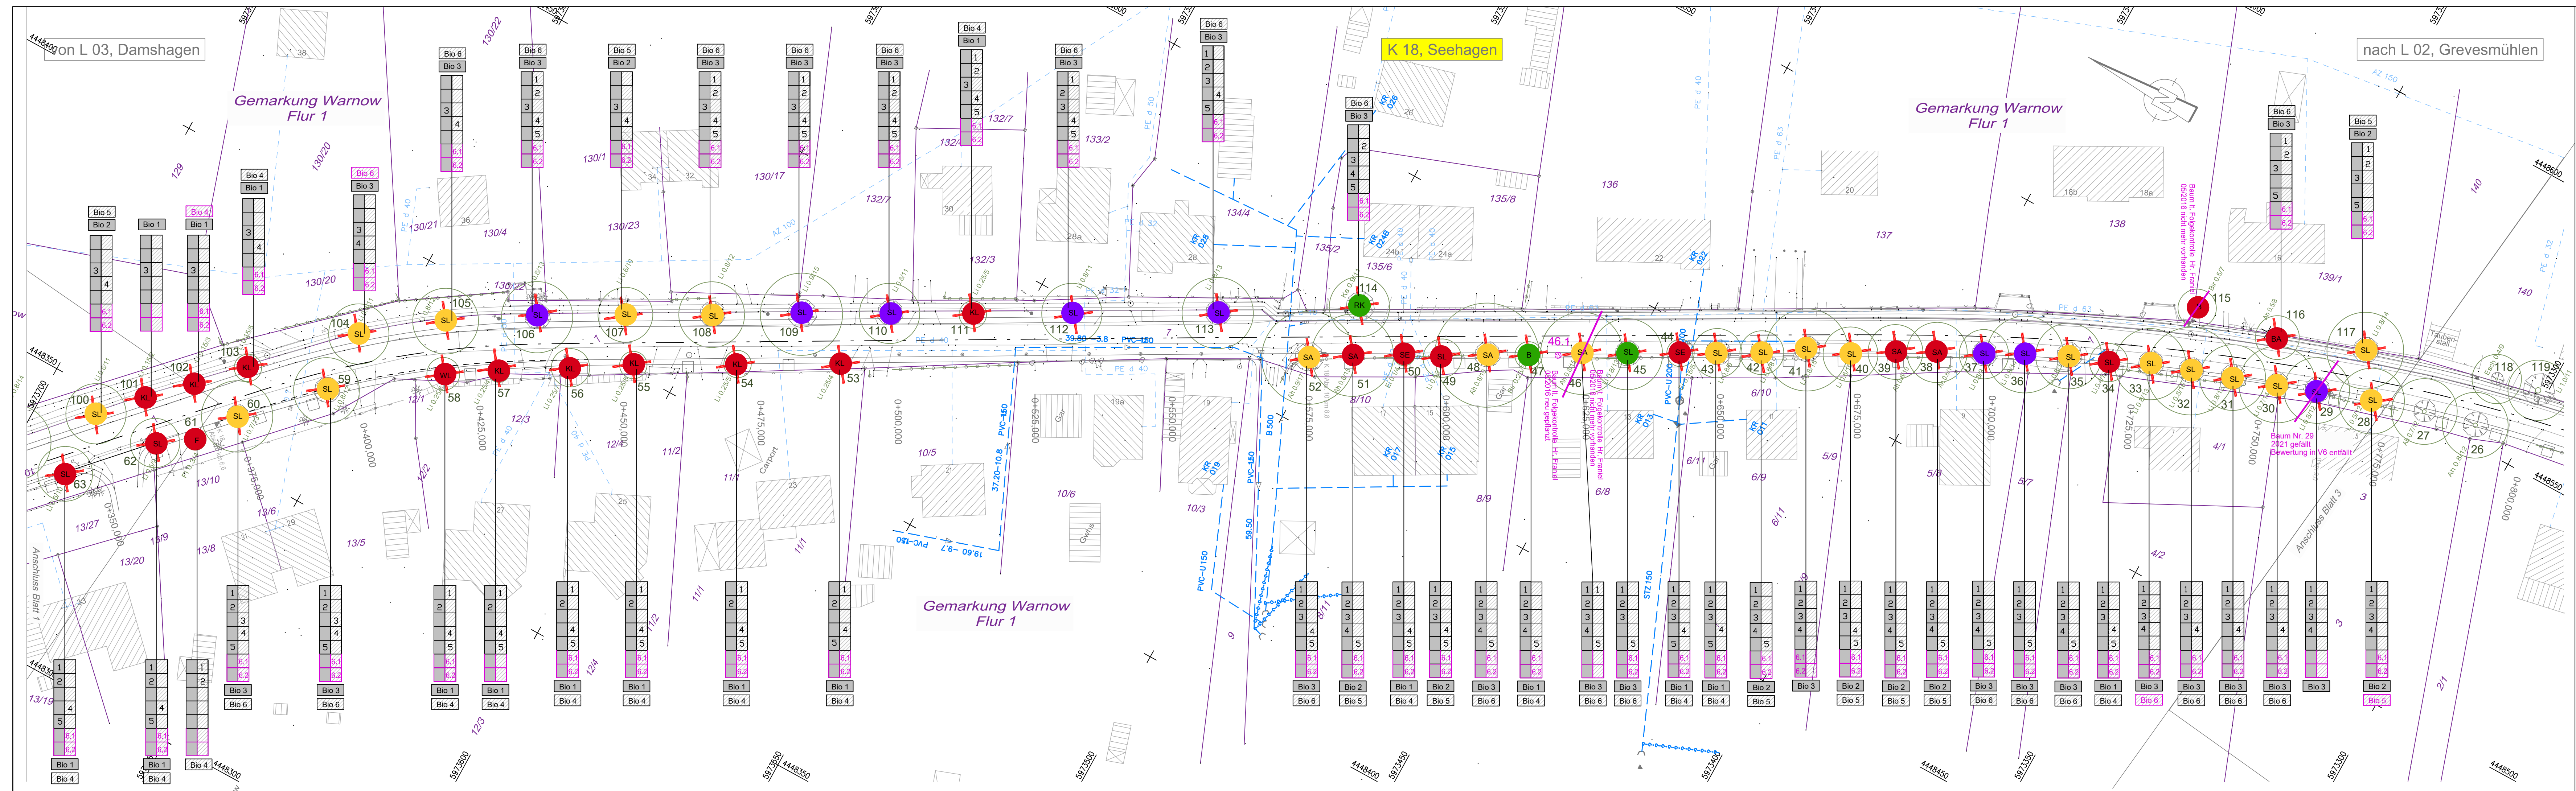
### Konflikte/Auswirkung Schutzgüter - mit kartografischer Darstellung

Konflikt	Erläuterung	1	2	3	4	5	6.1	6.2
Bio 1	ohne Habitatfunktion für Brutvögel und Fledermäuse							X
Bio 4	potenzieller Habitatbaum nur für Brutvögel							X
Bio 5	potenzieller Habitatbaum für Fledermäuse und Brutvögel							X

**Verlust durch Fällung in den Varianten 1-6**

1	66
2	75
3	85
4	34
5	37
6.1	1
6.2	2

**Verlust durch Spätfolgen im Anschluss an die Bauarbeiten in den Varianten 1-6**

1	27
2	24
3	15
4	71
5	39
6.1	112
6.2	105

**Hinweise**  
Kartendarstellung basiert auf den Daten mit dem Stand bis Dez. 2015. Ergänzungen aus dem Jahr 2016 werden hier schriftlich dargestellt: Baum Nr. 28, 40 wurde im Januar 2016 gefällt. Ebenso wurde Baum Nr. 115 gefällt und durch eine Neupflanzung in etwa 1 m in Richtung Osten versetzt ergänzt. (Ergänzung von Martin Bauer vom Februar 2016)  
Die in der Bestandsvermessung ursprünglich benannten Baumarten wurden gemäß der Bestandsaufnahme (Baumgutachten 10/2019) berichtigt.  
Im Deckblattverfahren erfolgte lediglich die Bewertung der Varianten 6.1 / 6.2. Die bereits gefällten Bäume wurden ergänzend gekennzeichnet.
