FESTSTELLUNGSENTWURF

Landkreis Nordwestmecklenburg
 Straße: K 18
 Abschn.-Nr.: 10
 Station: von km 8,235 bis km 9,341

Unterlage: 19.5
 Karte / Blatt-Nr.: 6 / 3 D
 Konfliktanalyse/ Umwelterhebliche Auswirkungen auf die Schutzgüter

Ausbau der K 18 Ortsdurchfahrt Warnow

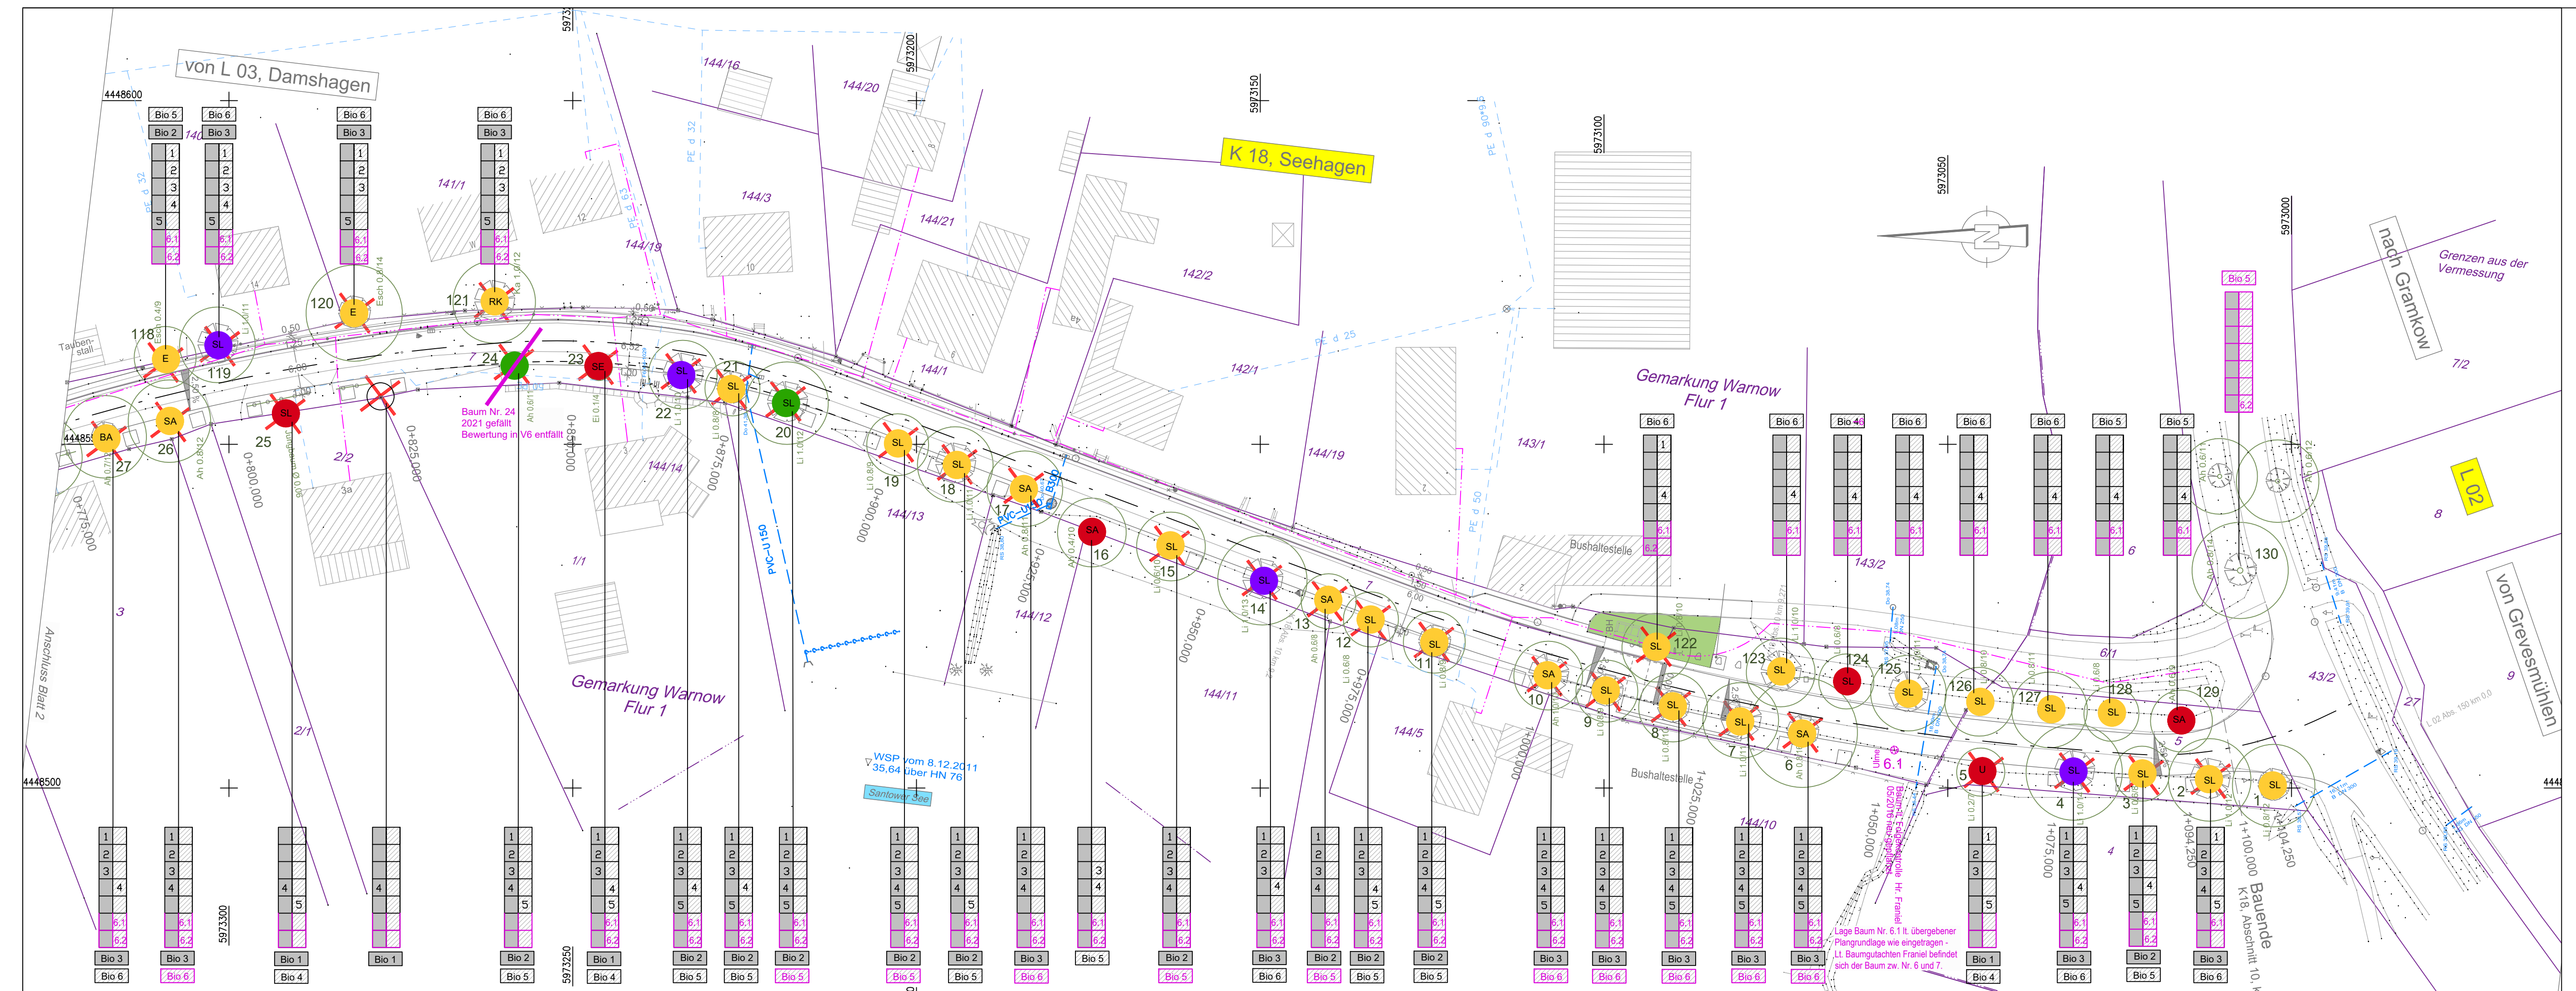
Konflikte/Auswirkung Schutzgüter - mit kartografischer Darstellung

Schutzgut Pflanzen / Tiere

Konflikt	Erläuterung	1	2	3	4	5	6.1	6.2
Bio 1	ohne Habitatfunktion für Brutvögel und Fledermäuse							
Bio 2	potenzieller Habitatbaum nur für Brutvögel							
Bio 3	potenzieller Habitatbaum für Fledermäuse und Brutvögel

Verlust der Bäume in:

Variante 1 =	66
Variante 2 =	75
Variante 3 =	85
Variante 4 =	34
Variante 5 =	37
Variante 6.1 =	1
Variante 6.2 =	2

✗ Baumfällung

Verlust durch Spätfolgen im Anschluss an die Bauarbeiten in den Varianten 1-6

Variante 1 =	27
Variante 2 =	24
Variante 3 =	15
Variante 4 =	71
Variante 5 =	39
Variante 6.1 =	112
Variante 6.2 =	105

Hinweise
 Kartendarstellung basiert auf den Daten mit dem Stand bis Dez. 2015.
 Ergänzungen aus dem Jahr 2016 werden hier schriftlich dargestellt:
 Baum Nr. 26 110 wurde im Januar 2016 gefällt. Ebenso wurde Baum Nr.
 115 gefällt und durch eine Neupflanzung in etwa 1 m in Richtung Osten
 versetzt ergänzt. (Ergänzung von Martin Bauer vom Februar 2016)

Die in der Bestandsvermessung ursprünglich benannten Baumarten wurden
 gemäß der Bestandsaufnahme (Baumgutachten 10/2019) berichtigt.
 Im Deckblattverfahren erfolgte lediglich die Bewertung der Varianten 6.1 / 6.2.
 Die bereits gefällten Bäume wurden ergänzend gekennzeichnet.
