**Ausbau der K 18
Ortsdurchfahrt Warnow**

UMWELTVERTRÄGLICH- KEITSSTUDIE (UVS)

Umweltverträglichkeitsstudie
Ausbau der K18 Ortsdurchfahrt Warnow
Unterlage 19

Juni 2016

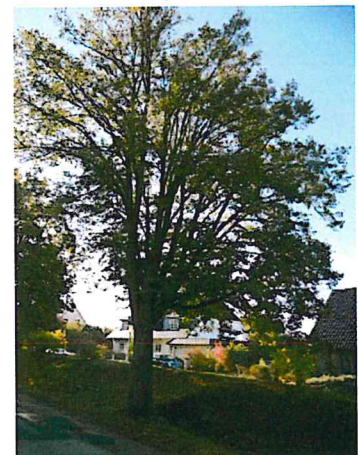
Abb.12: quirlständige Krone
 w. v. Linde Nr. 65 (westl. Seite)

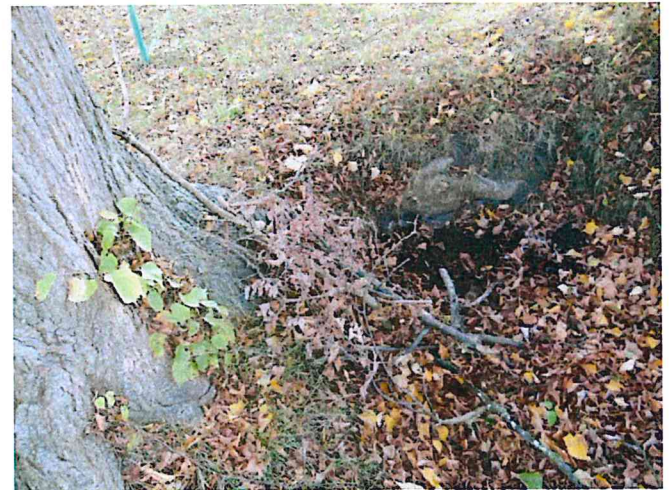
Abb.14: Wurzel im Grabenbereich von Baum Nr. 65, (westl. Seite)

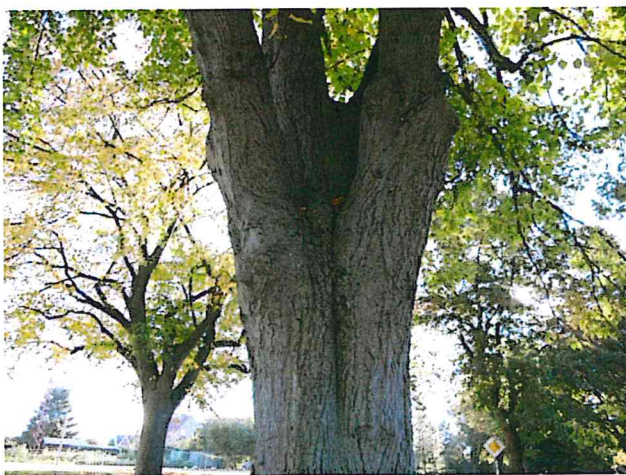
Abb.15: Astanbindung am Kronenansatz mit eingewachsener Rinde, Linde (westl. Seite).

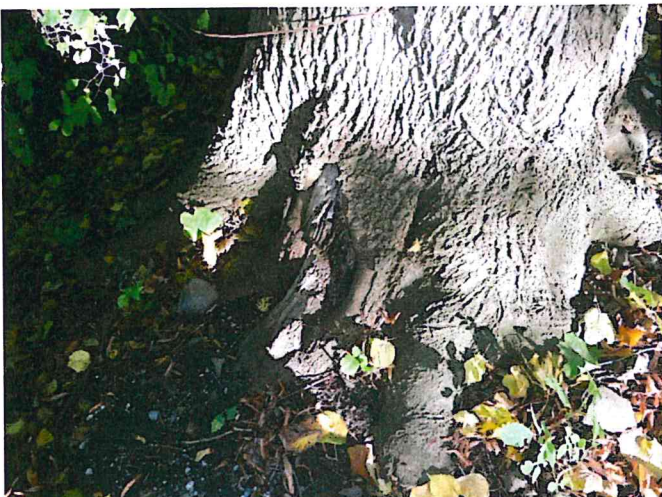
Abb.23: Rindenschäden im Wurzelbereich westl. Seite Baum Nr.6, (westl. Seite)

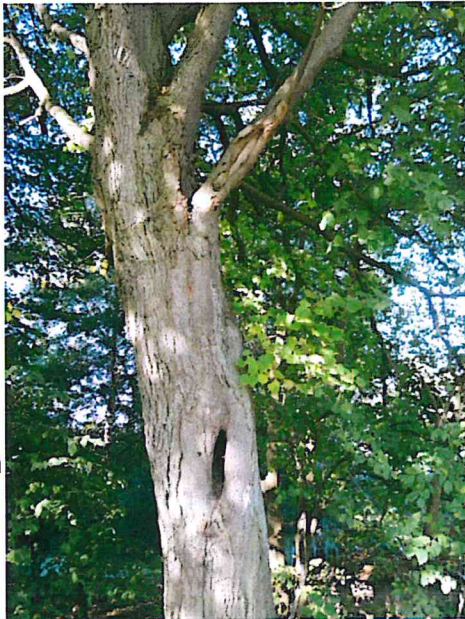
Abb.26 re.:
Rinden- und
Anfahrsschäden
Baum Nr.8
(westl. Seite)

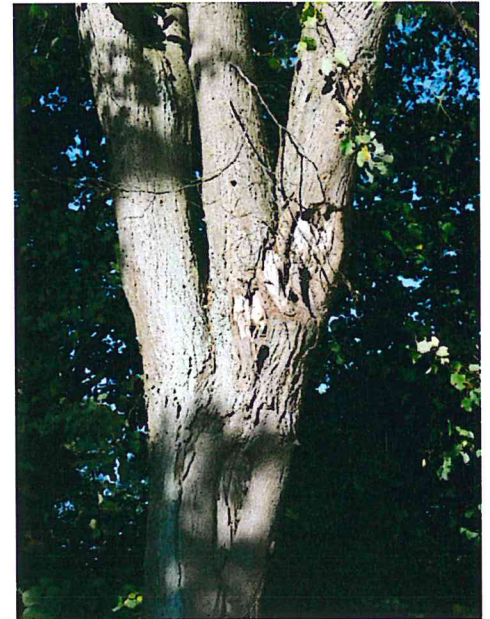
Abb.27 li.: Rinden- und
Anfahrsschäden
Baum Nr. 14
(westl. Seite)

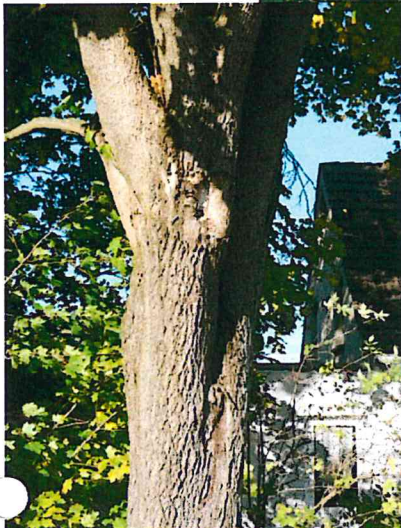
Abb.28 li.: Rinden- und
Anfahrsschäden
Baum Nr. 10
(westl. Seite)

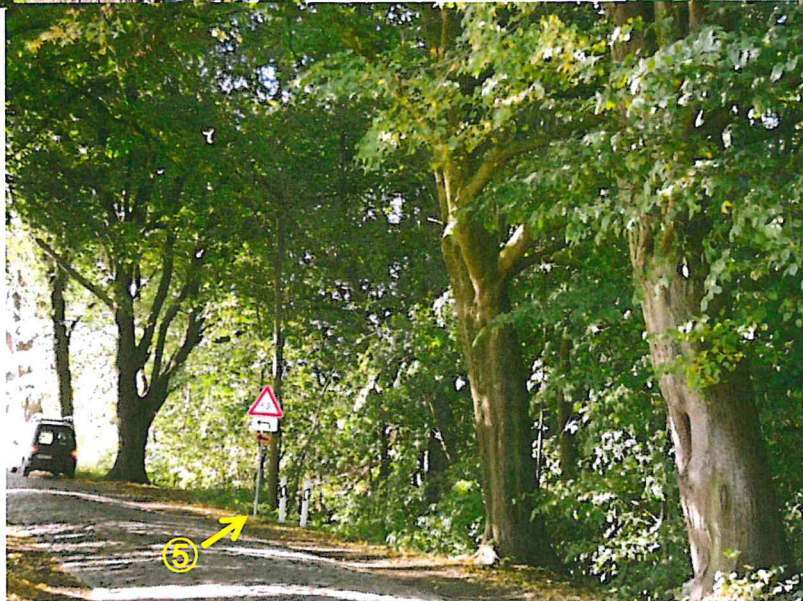
Abb.29: Rinden- und Anfahrsschäden im
Bereich der Bäume 1-5 (westl. Seite);
deutlich sichtbar die Lücke vor und
Hinter Baum Nr.5

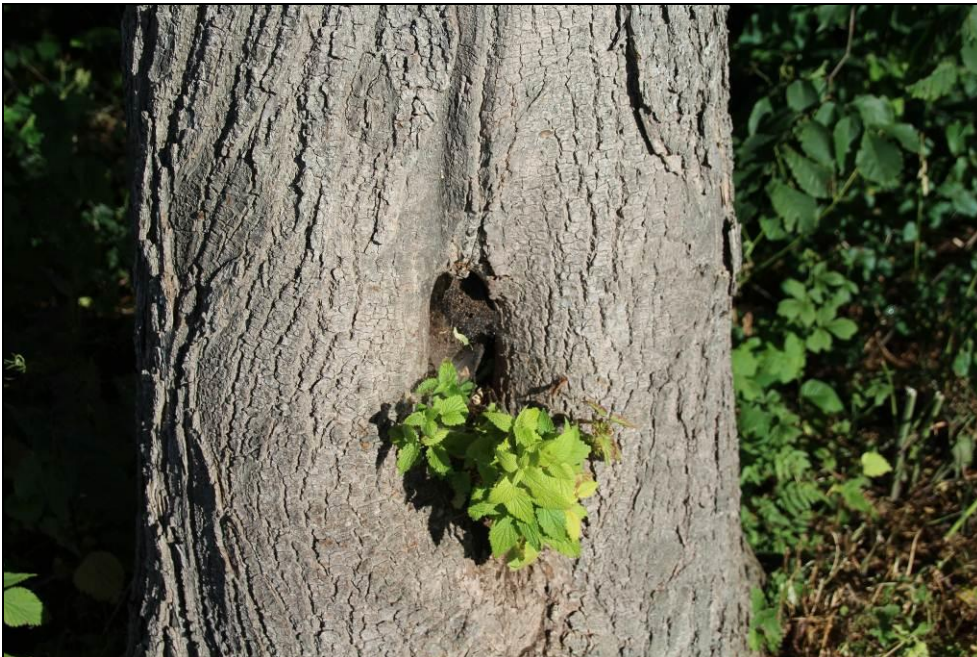
Abbildung 9: Einfalung am Stammfuß mit kleinem Braunmulmkörper (Baum 1)

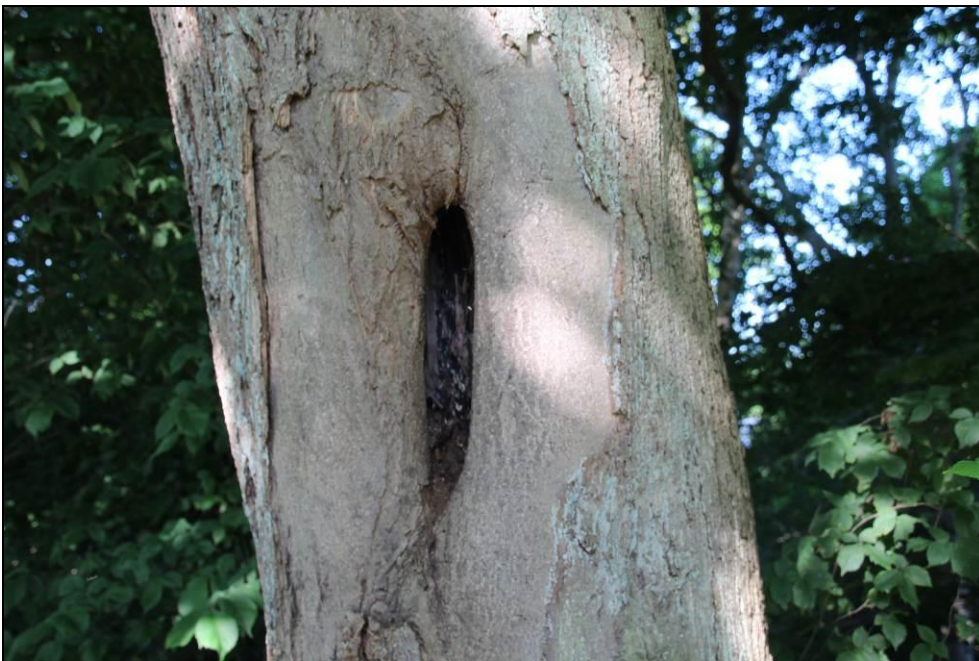
Abbildung 12: Einfaulung im Stamm (Baum 17)
