<b>Auftraggeber:</b>	Deutsche Einheit Fernstraßenplanungs- und –bau Gesellschaft mbH (DEGES)
<b>Maßnahme:</b>	Bundesautobahn A 20, Lübeck-Stettin Streckenabschnitt Sanitz – Tessin Verkehrseinheit (VKE) 2822 Kompensationsmaßnahme „Wolfsberger Seewiesen“
<b>Phase:</b>	Planänderungsverfahren
<b>Träger der Baumaßnahme:</b>	Bundesrepublik Deutschland (Bundesstraßenverwaltung)

**19.3ND**  
**Fachbeitrag zur Wasserrahmenrichtlinie**  
**- Deckblattunterlage D -**

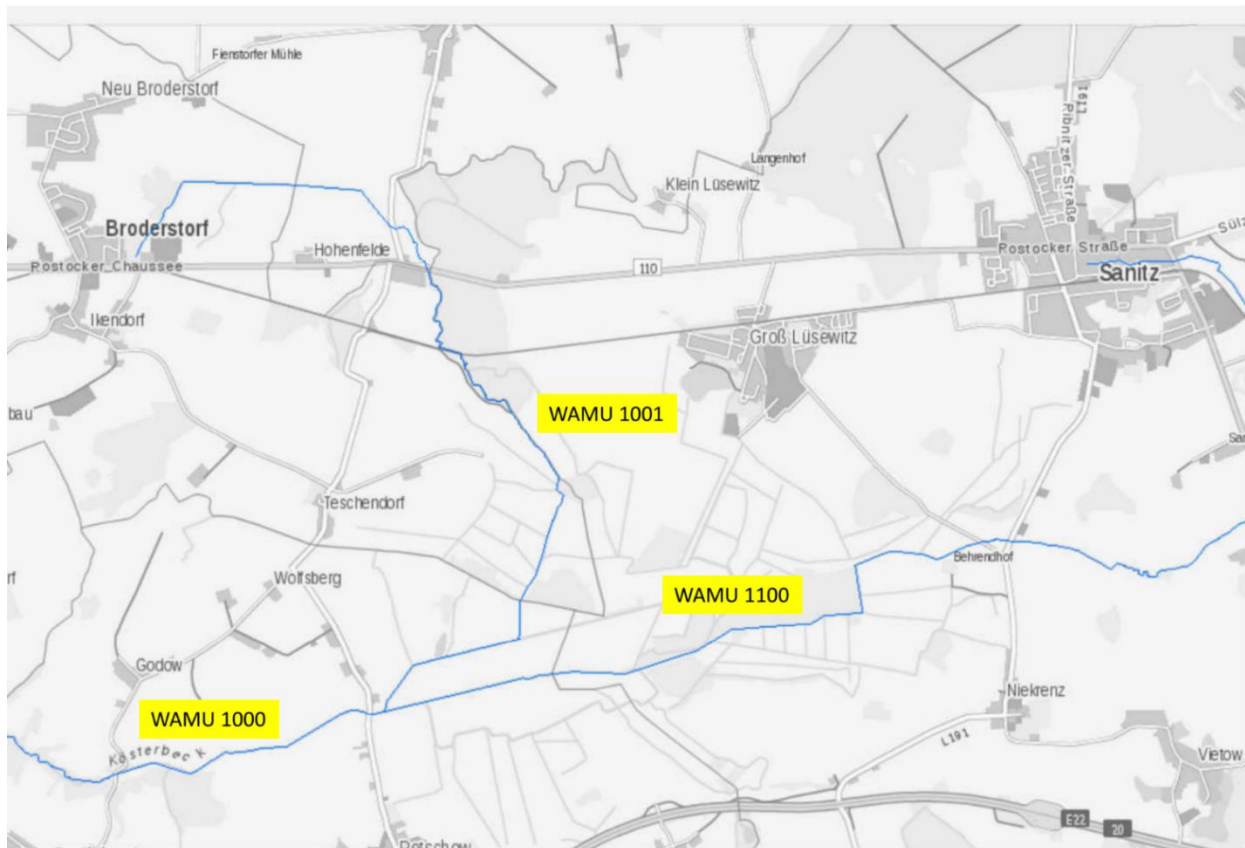
Abbildung 3: Oberflächengewässer im Bereich des Vorhabengebiets [17]

Die beiden WK WAMU 1001 und 1100 kreuzen das Vorhabengebiet jeweils von Nord nach Süd (WAMU 1001) bzw. Ost nach West (WAMU 1100). Die Betroffenheit bezieht sich für beide WK auf die bau- und anlegebedingten Projektzustände. Beide WK werden als künstliche Gewässer eingestuft. Für die weitere Bewertung ist somit das ökologische Potential und der gute chemische Zustand der Bewertungsmaßstab.

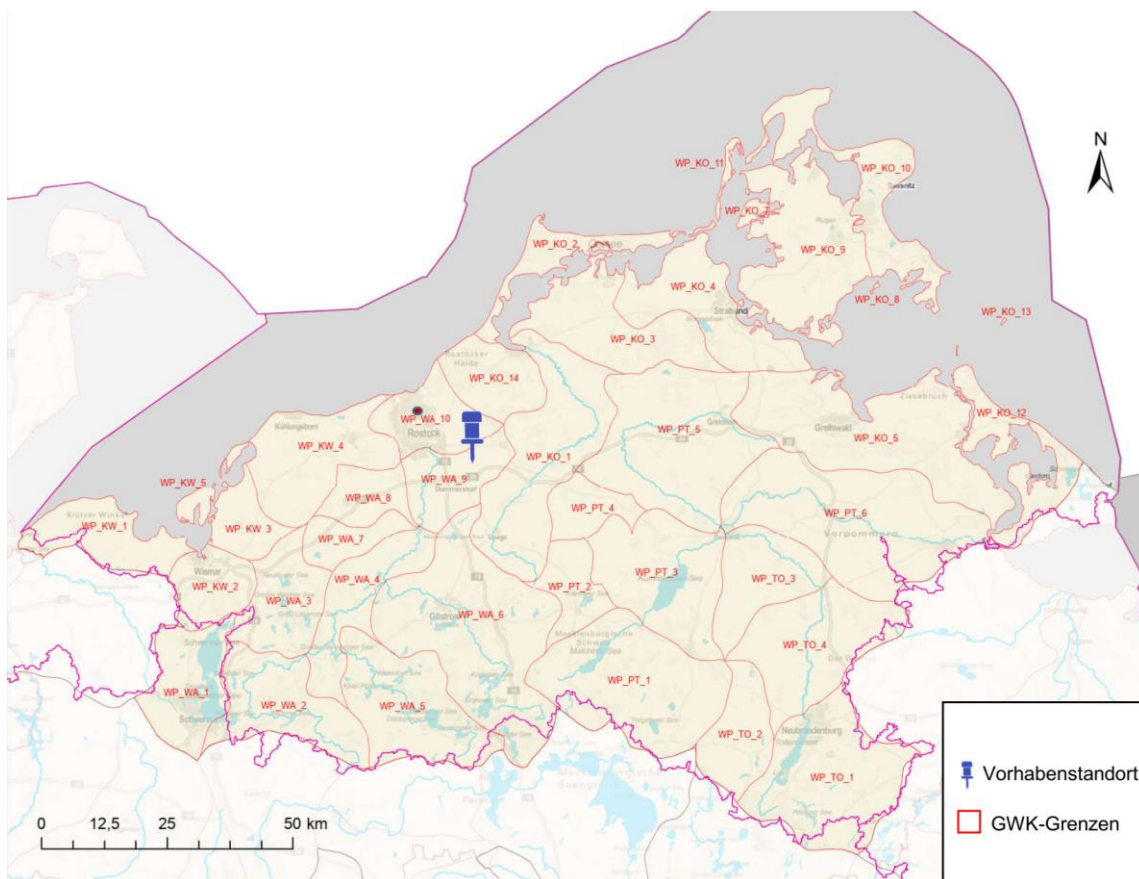
Abbildung 4: Grundwasserkörper in MV, [13]

Das Vorhaben befindet sich im Einzugsgebiet des regionalen Grundwasserkörpers mit der Bezeichnung WP\_WA\_9. Die Wolfsberger Seewiesen liegen im nordöstlichen Teil des GWK und erfassen anteilig das Einzugsgebiet der Kösterbeck, eines östlicher Zuflusses der Warnow. Abbildung 4 ermöglicht eine räumliche Einordnung.

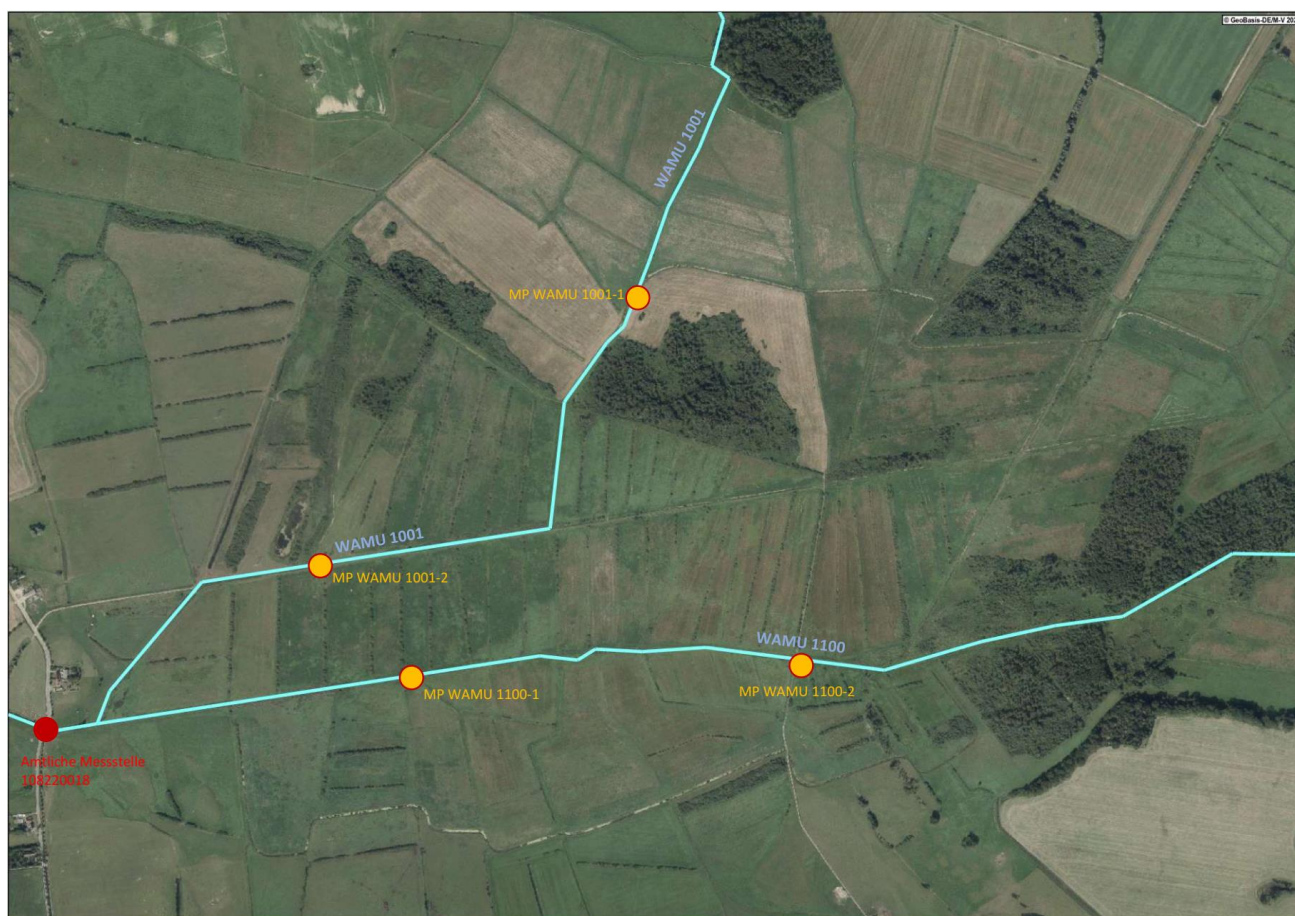
Abbildung 6: Messstellenplan der eigenen Messungen im Planungsraum

Da für die beiden WK WAMU 1001 und WAMU 1100 hinsichtlich der biologischen QK kaum Bewertungsdaten zur Verfügung standen, wurde im Sommer 2019 ein ausführliches Messprogramm in Auftrag gegeben. An repräsentativen Messstellen im Vorhabengebiet (Siehe Abbildung 6) wurden sowohl die chemisch-physikalischen Hilfsparameter erfasst [18] als auch die biologischen QK (Makrophyten, Makrozoobenthos und Fische) analysiert [20].
