Auftraggeber:	Deutsche Einheit Fernstraßenplanungs- und –bau Gesellschaft mbH (DEGES)
Maßnahme:	Bundesautobahn A 20, Lübeck-Stettin Streckenabschnitt Sanitz – Tessin Verkehrseinheit (VKE) 2822 Kompensationsmaßnahme „Wolfsberger Seewiesen“
Phase:	Planänderungsverfahren
Träger der Baumaßnahme:	Bundesrepublik Deutschland (Bundesstraßenverwaltung)

19.3N

Fachbeitrag zur Wasserrahmenrichtlinie

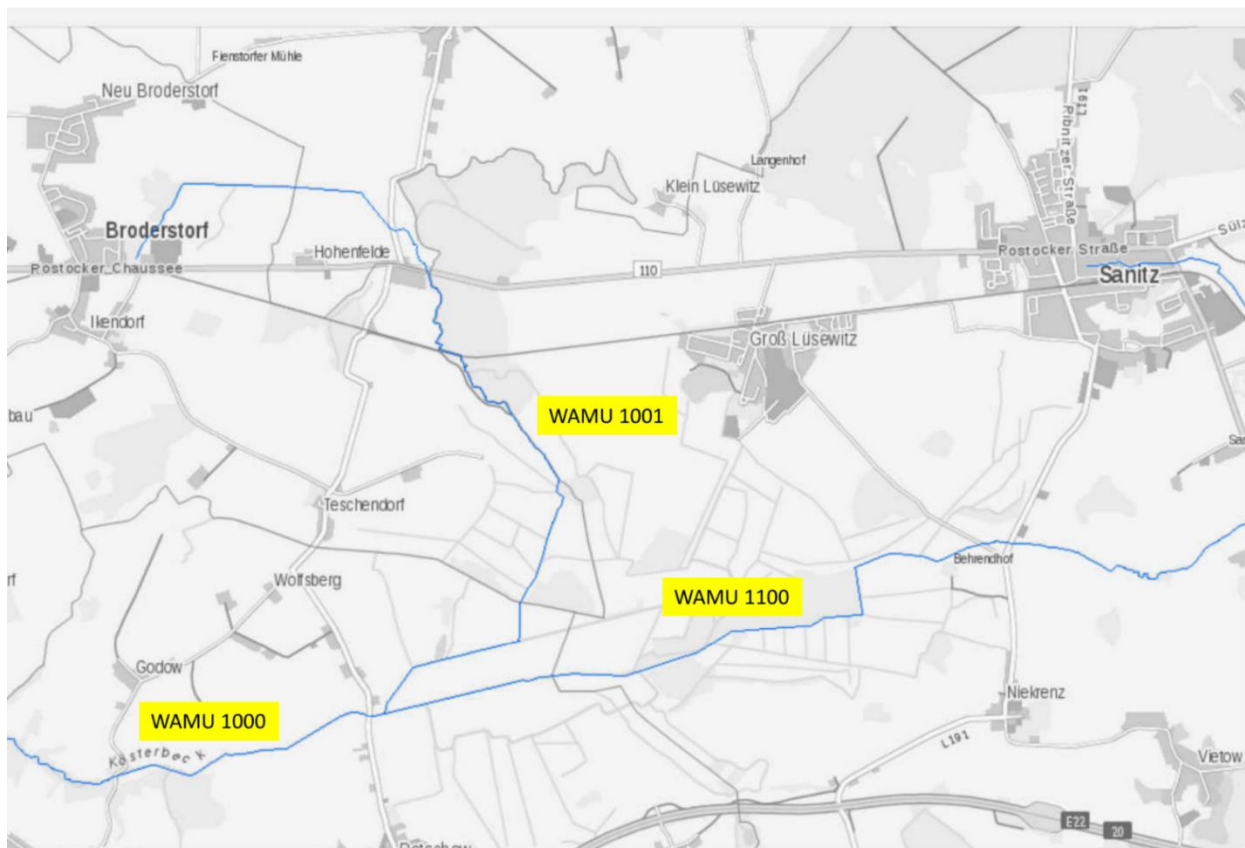
Abbildung 3: Oberflächengewässer im Bereich des Vorhabengebiets [17]

Die beiden WK WAMU 1001 und 1100 kreuzen das Vorhabengebiet jeweils von Nord nach Süd (WAMU 1001) bzw. Ost nach West (WAMU 1100). Die Betroffenheit bezieht sich für beide WK auf die bau- und anlegebedingten Projektzustände. Beide WK werden als künstliche Gewässer eingestuft. Für die weitere Bewertung ist somit das ökologische Potential und der gute chemische Zustand der Bewertungsmaßstab.

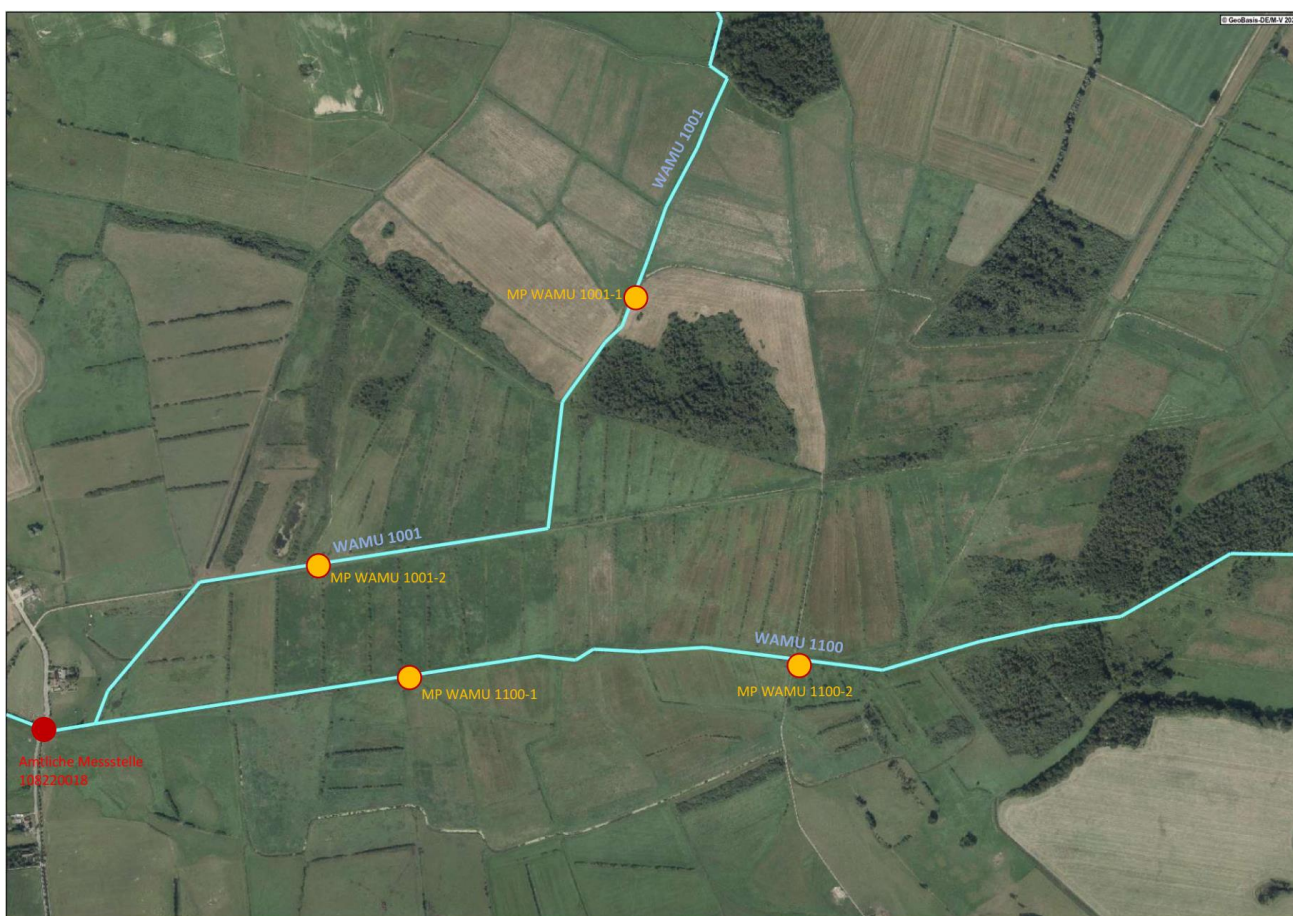
Da für die beiden WK WAMU 1001 und WAMU 1100 hinsichtlich der biologischen QK kaum Bewertungsdaten zur Verfügung standen, wurde im Sommer 2019 ein ausführliches Messprogramm in Auftrag gegeben. An repräsentativen Messstellen im Vorhabengebiet (Siehe Abbildung 6) wurden sowohl die chemisch-physikalischen Hilfsparameter erfasst [18] als auch die biologischen QK (Makrophyten, Makrozoobenthos und Fische) analysiert [20].

Abbildung 6: Messstellenplan der eigenen Messungen im Planungsraum
