Visualisierung für
sechs Windenergieanlagen
am Standort

Wussentin

Datum: 28.07.2022

Bericht Nr. 21-1-3013-001-VK

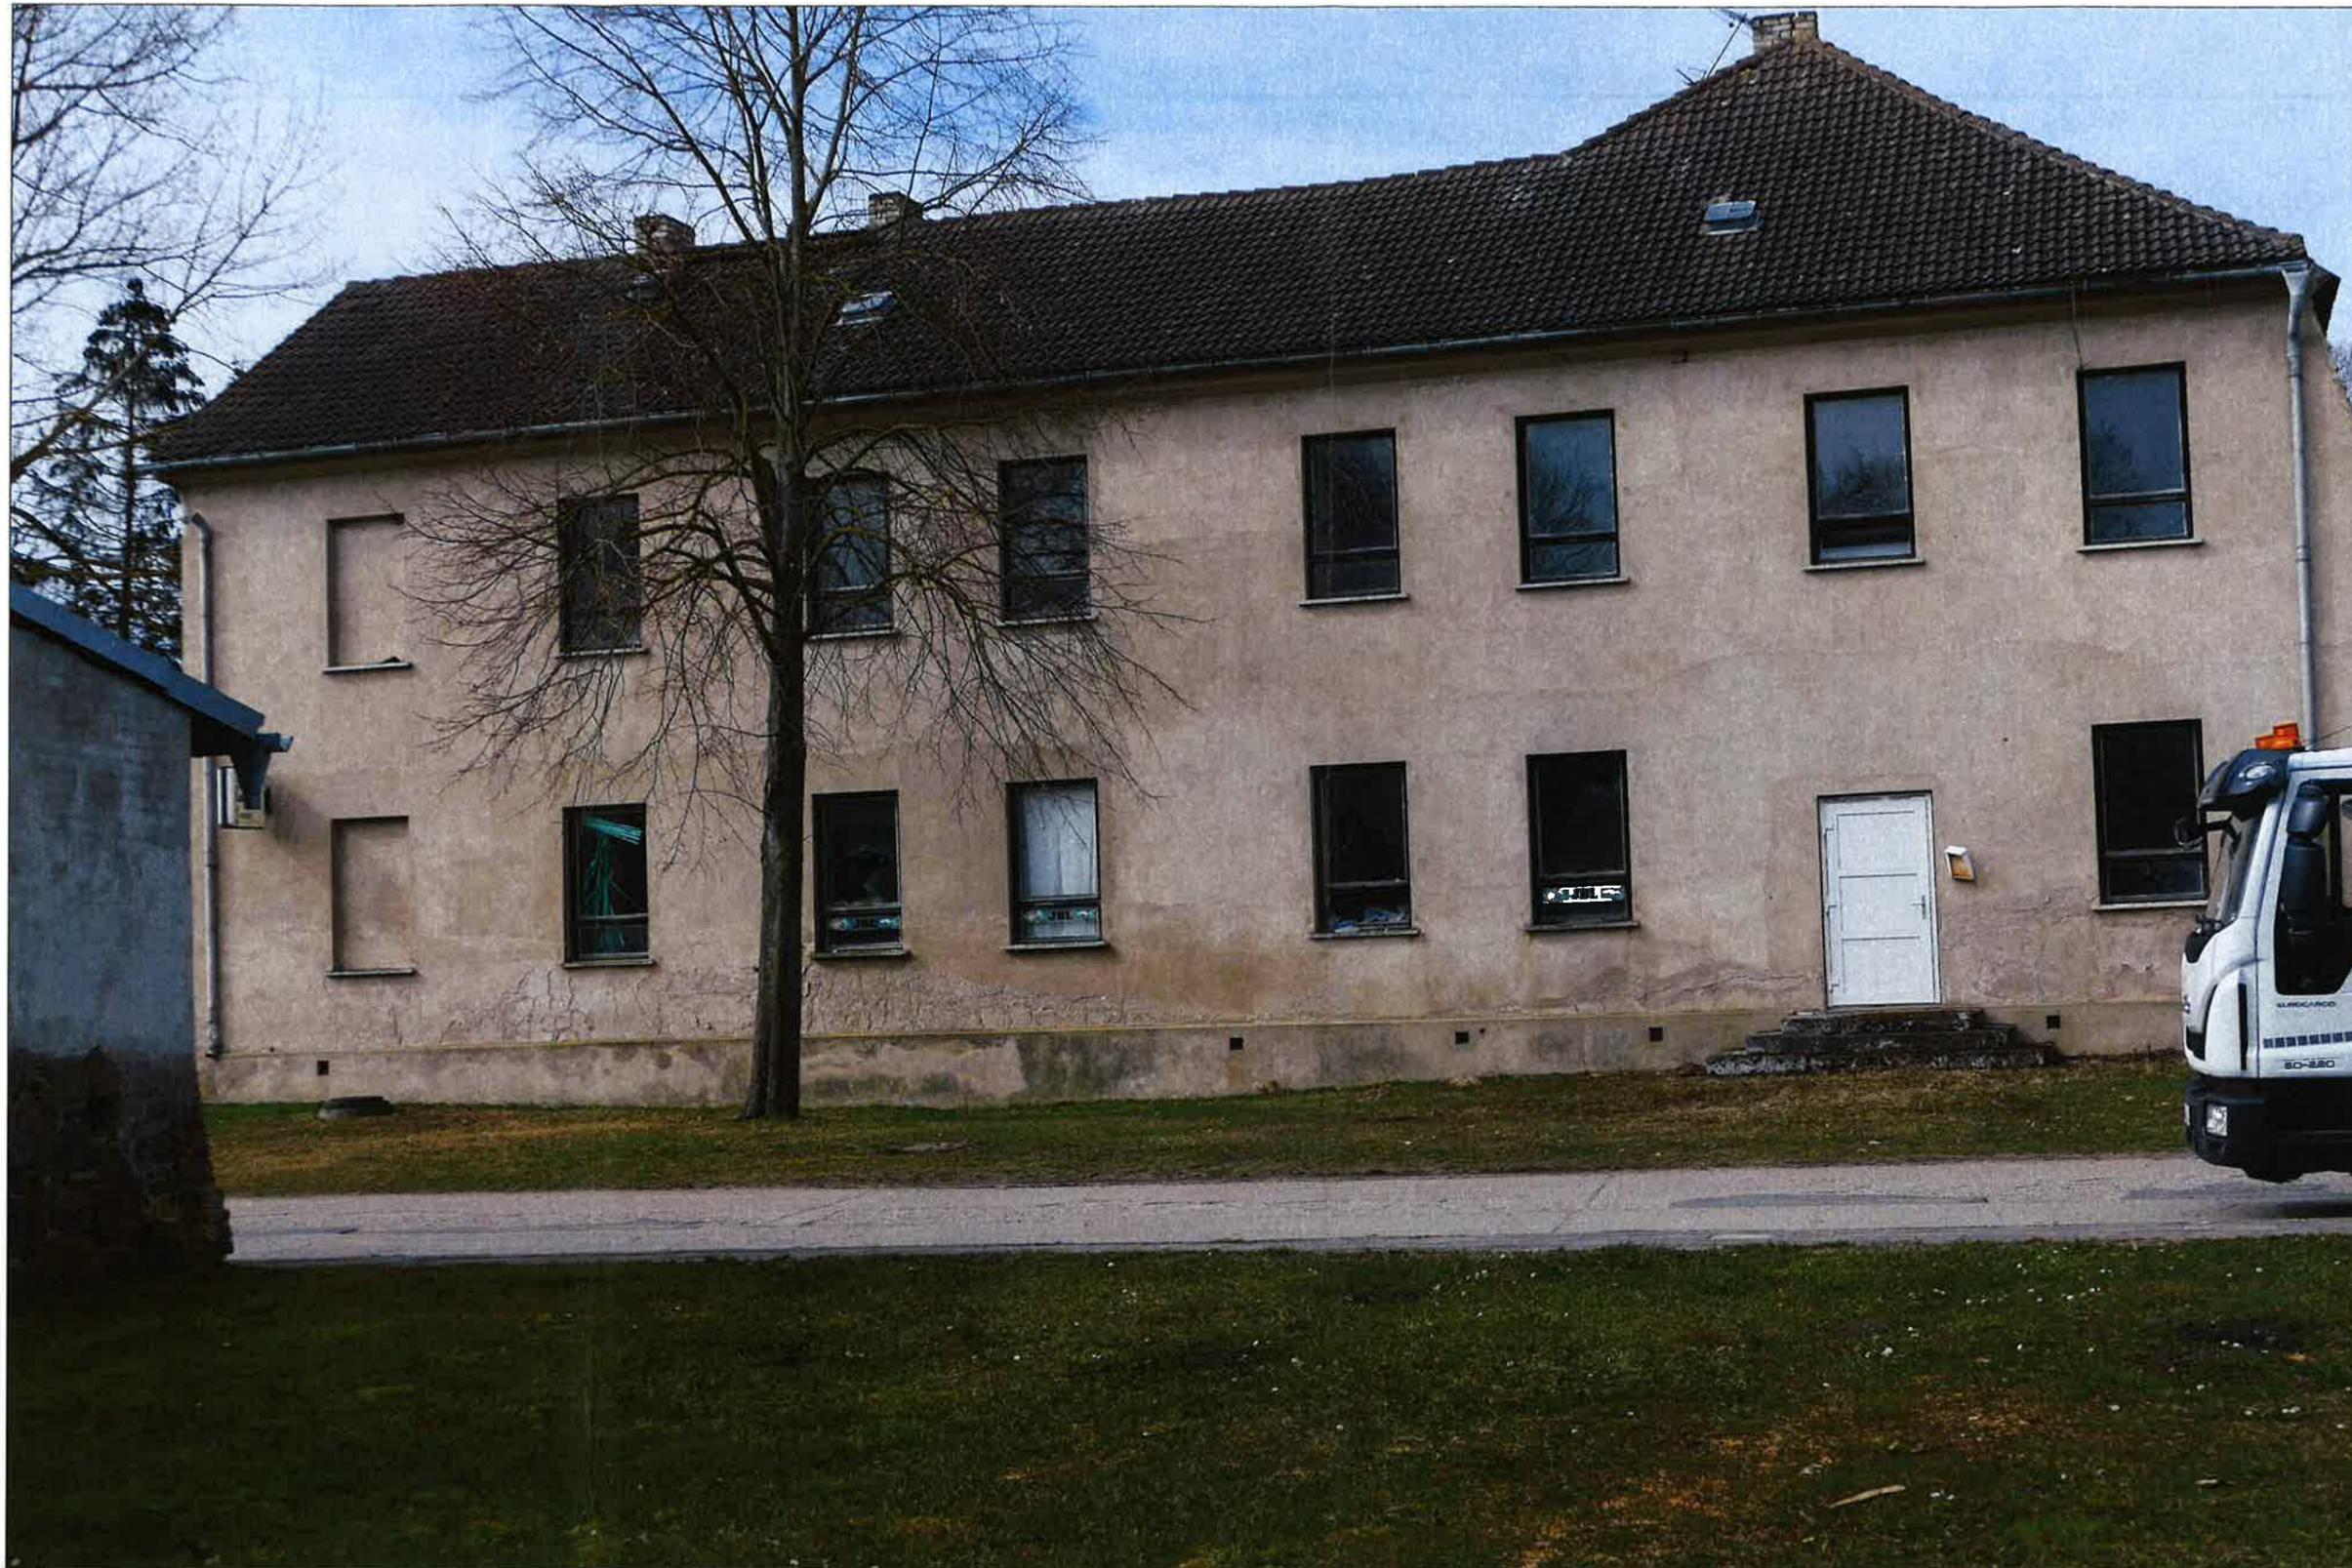
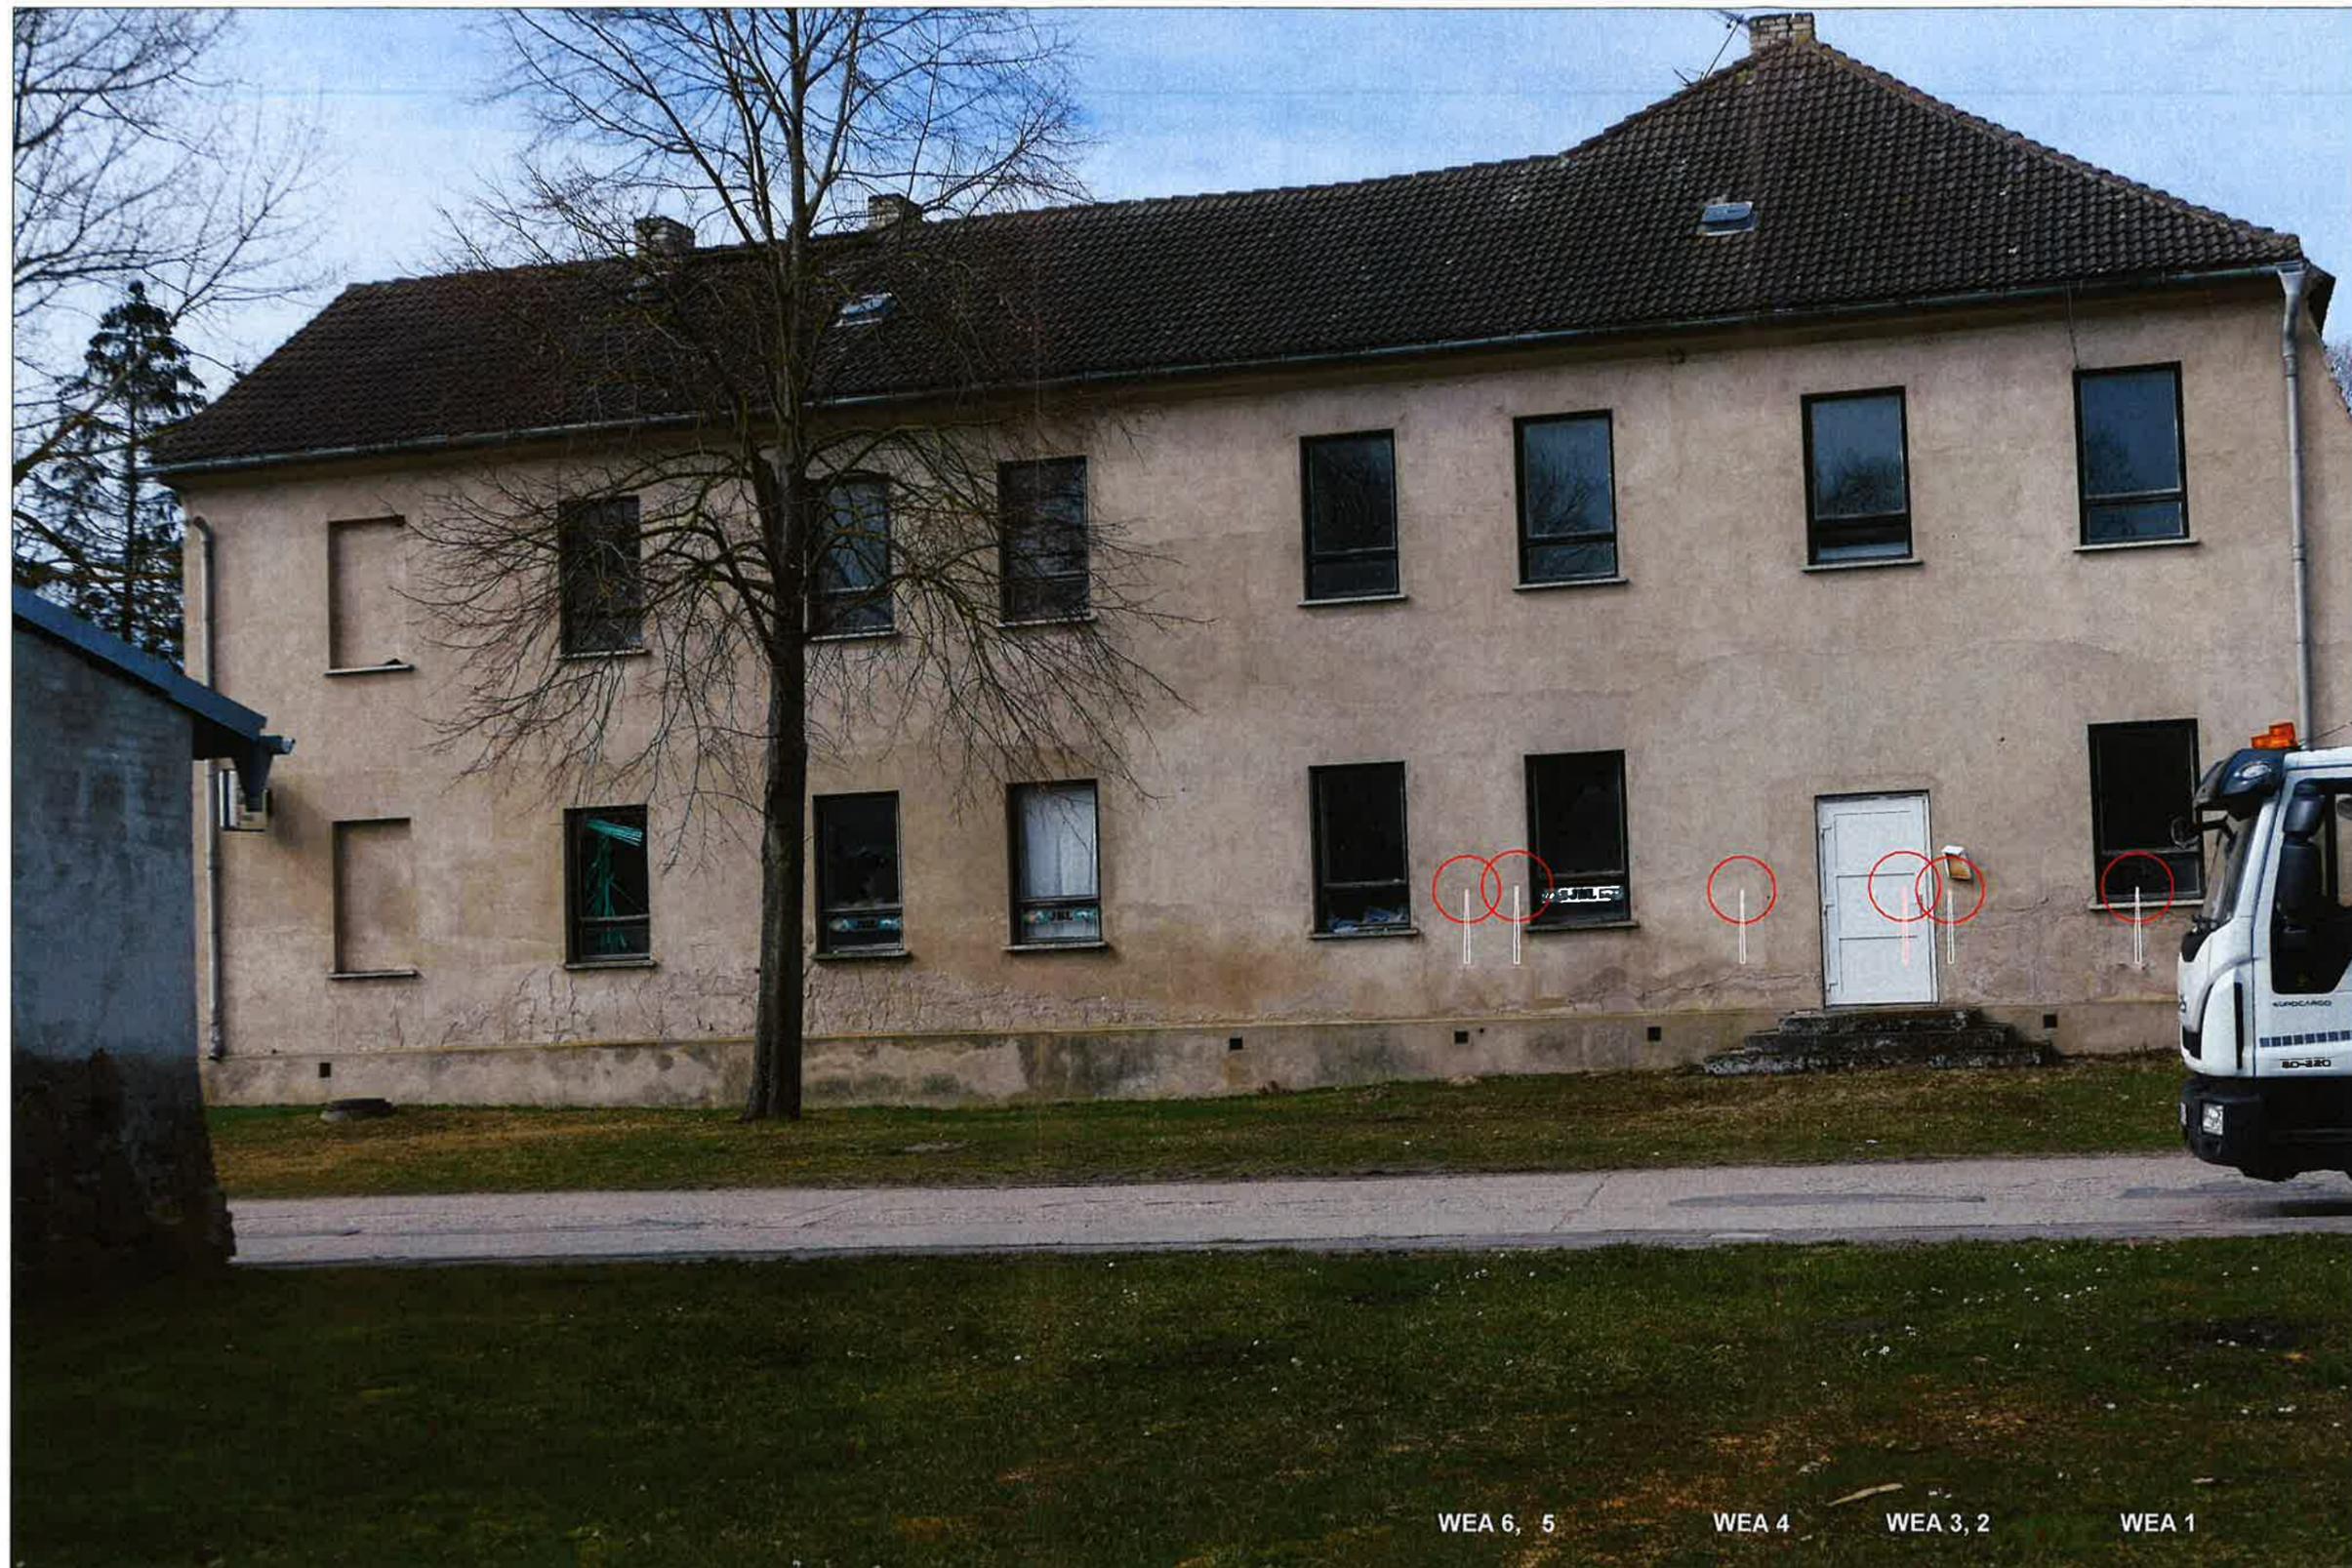
BP03 - Blesewitz Dorfstr. Gutshaus - Istzustand

BP03 - Blesewitz Dorfstr. Gutshaus - Skizze

Empfohlener Betrachtungsabstand: 48 cm - Aufnahme: 22.03.2021, 12:53 Uhr, UTM (north)-ETRS89 Zone: 33 Ost: 408.911 Nord: 5.964.947, Brennweite: 51 mm, Richtung: 284°

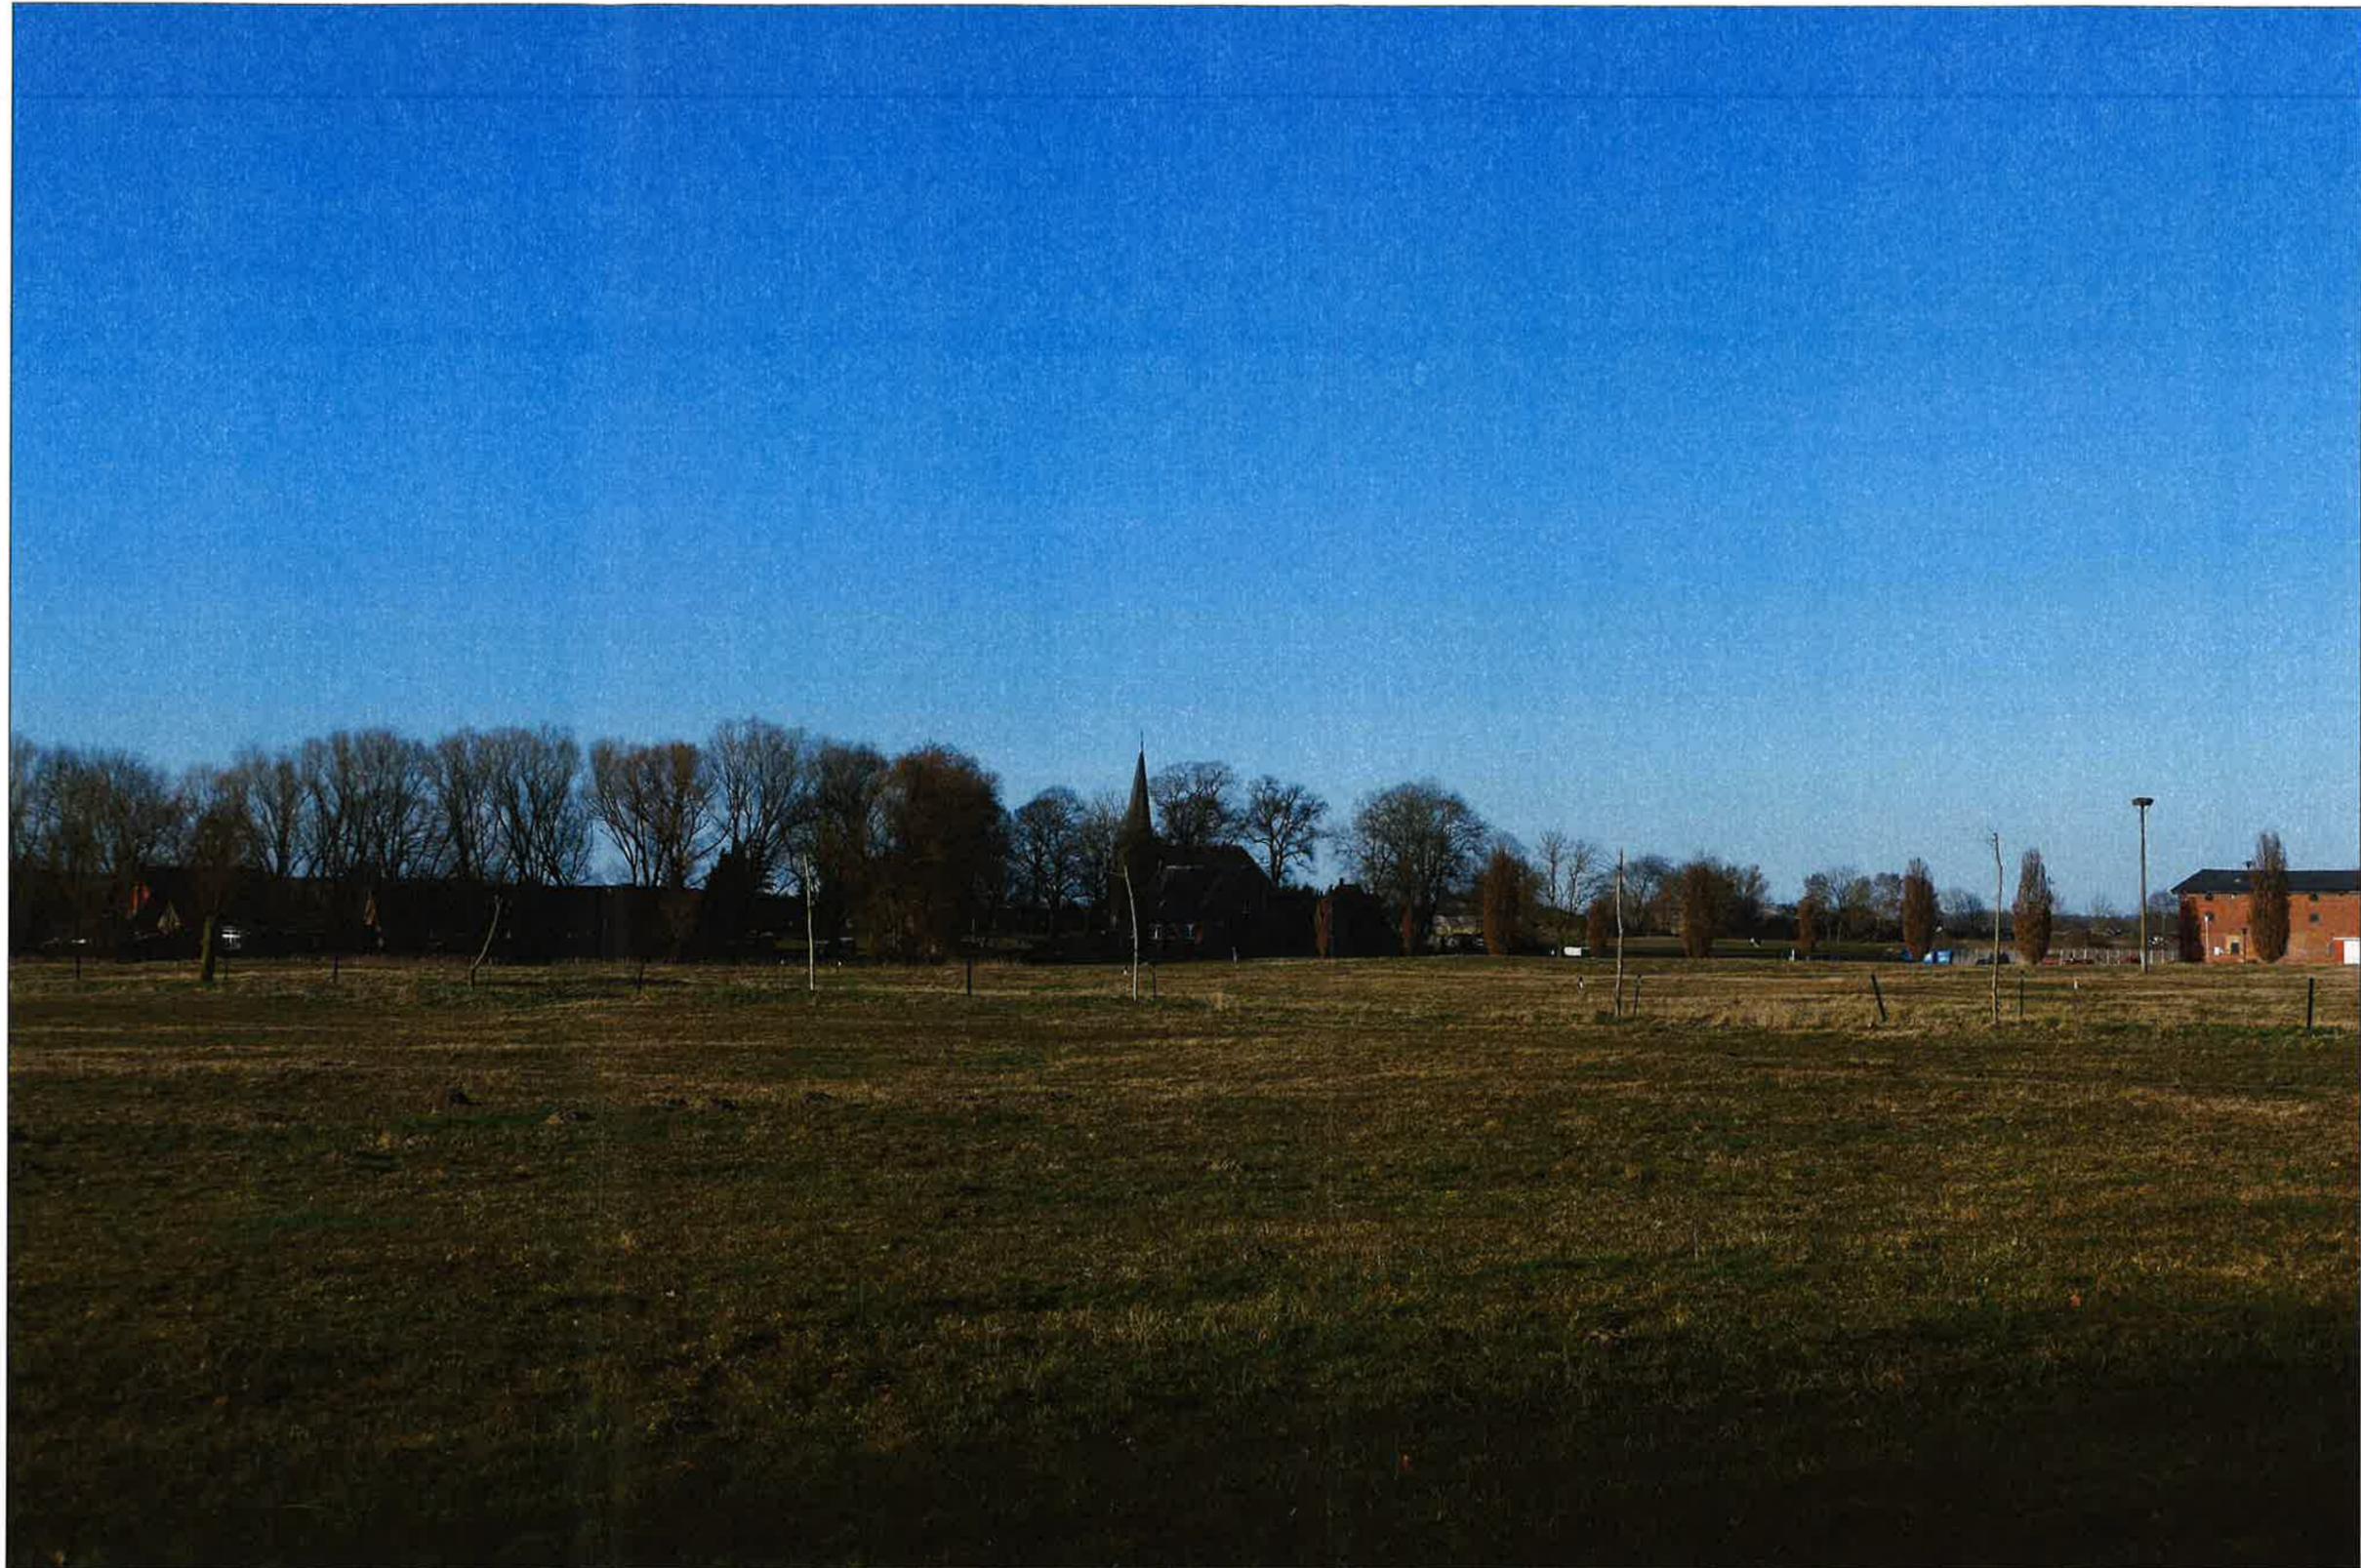
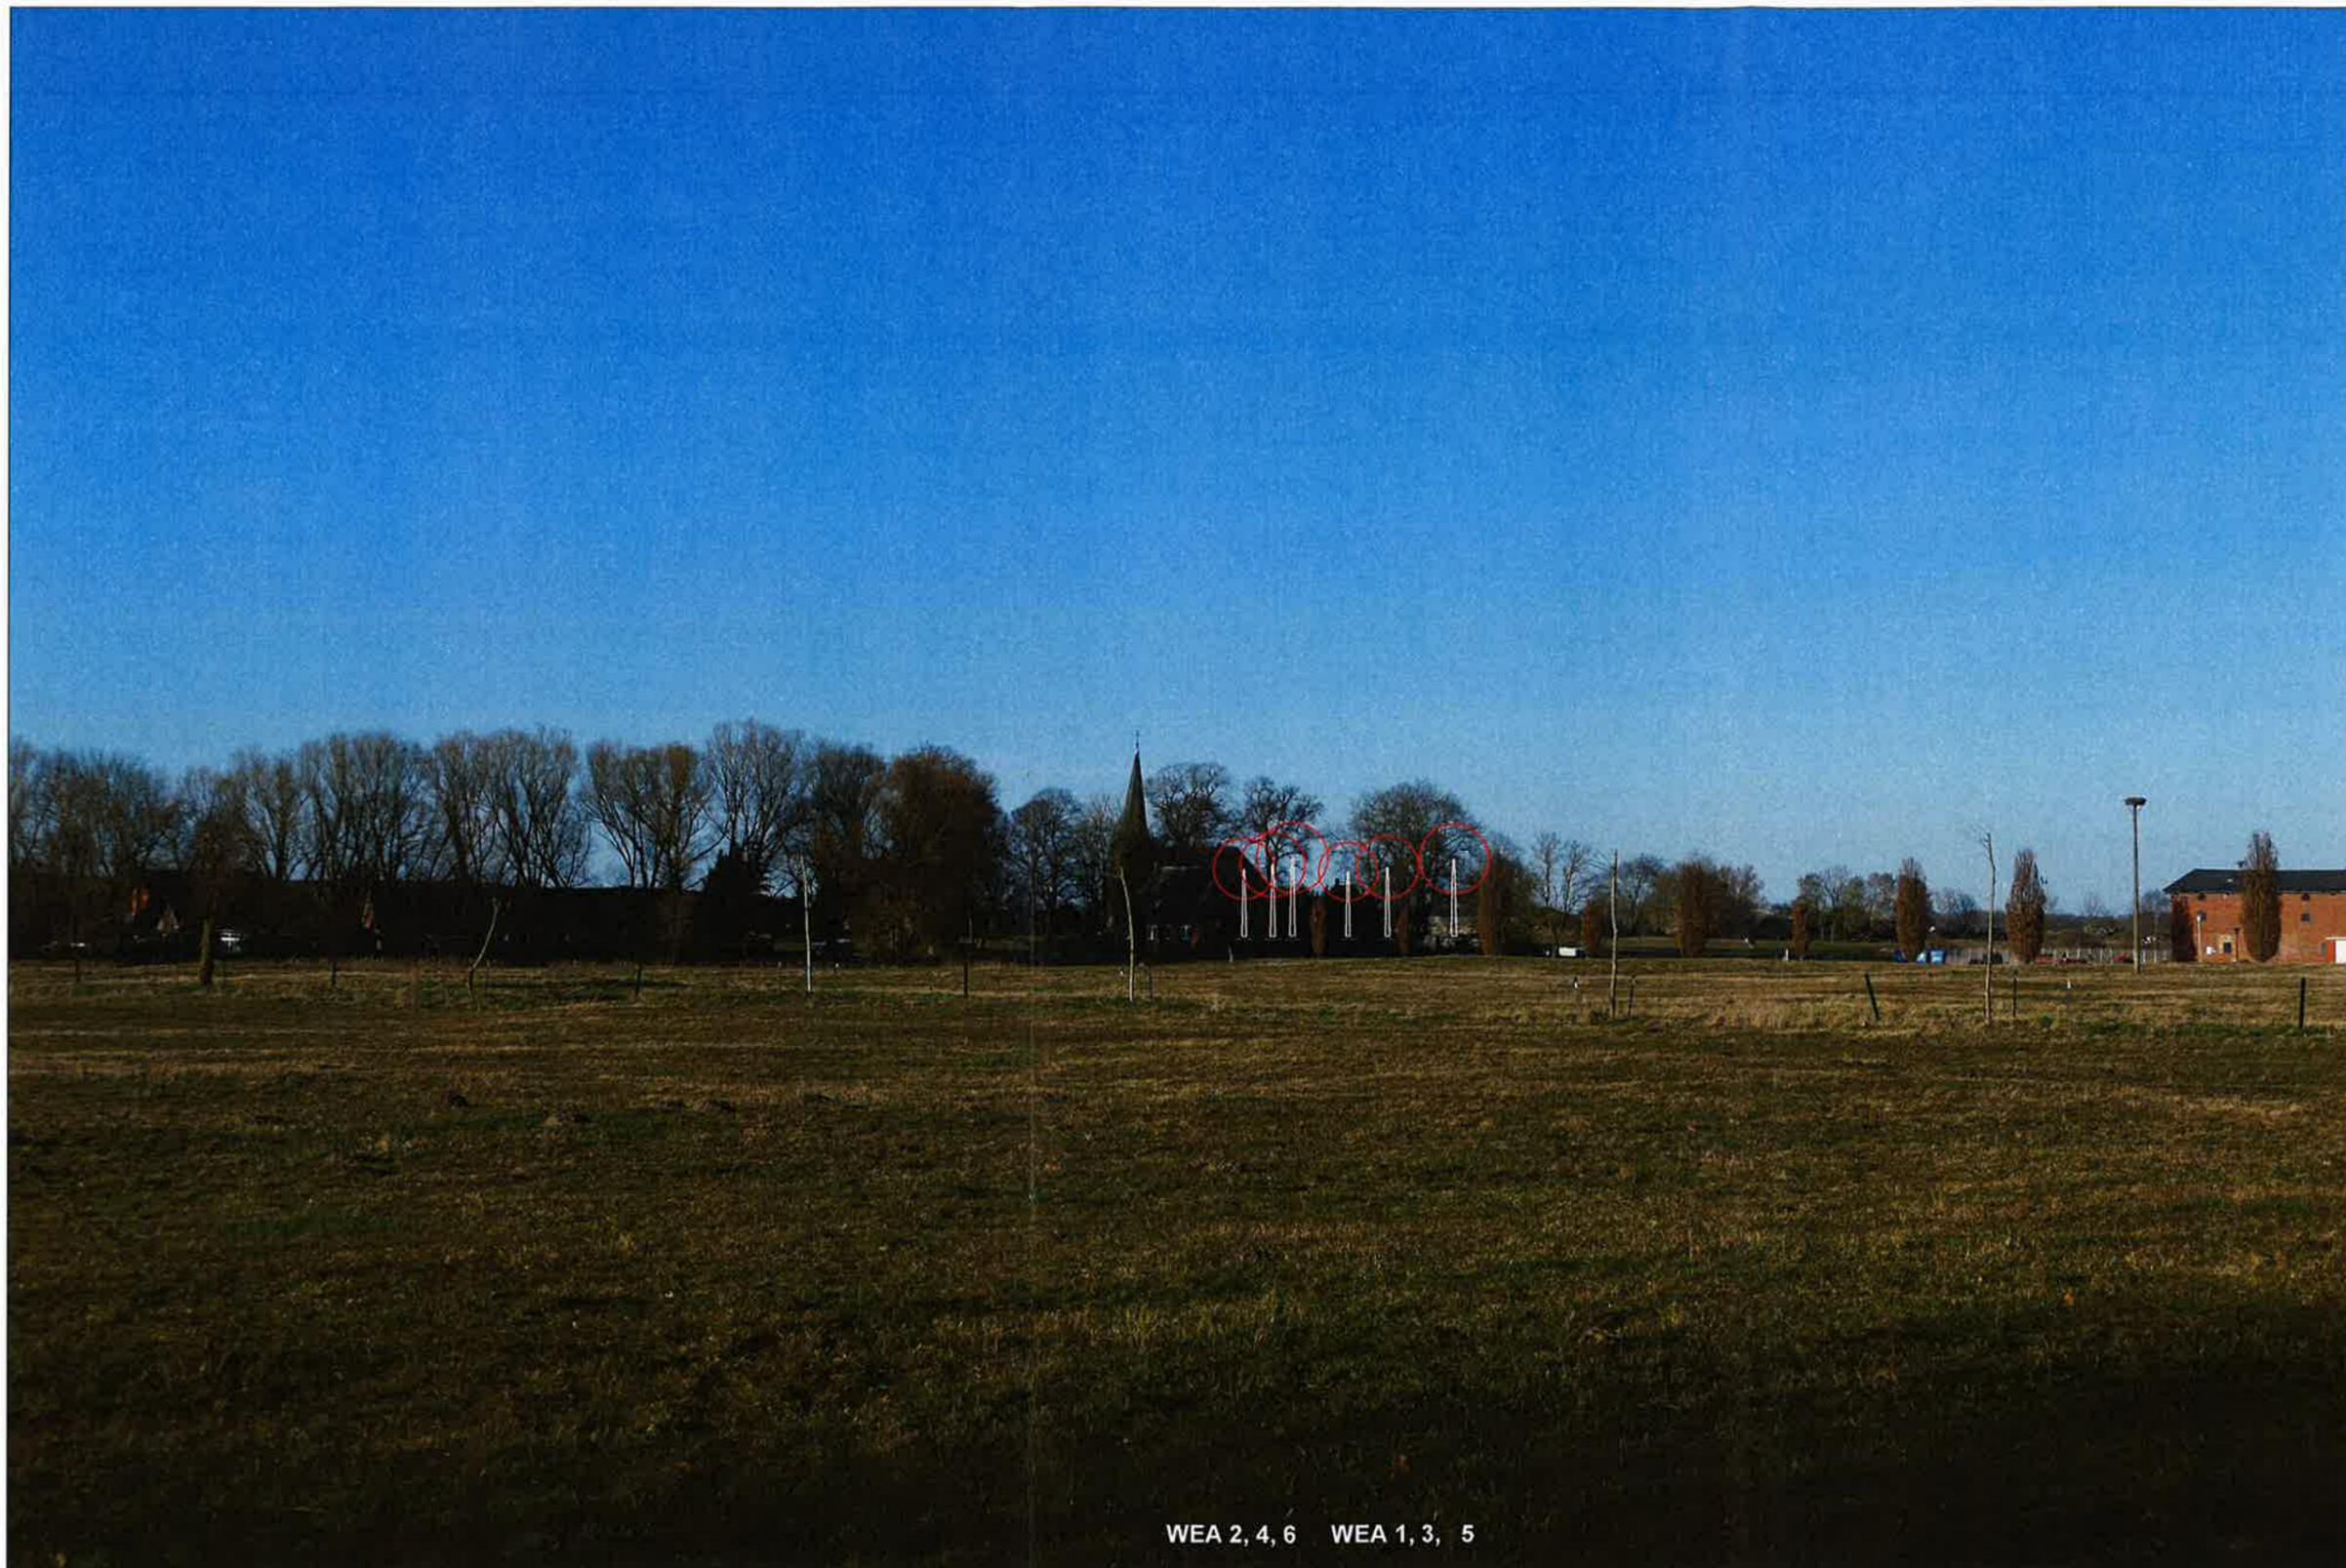
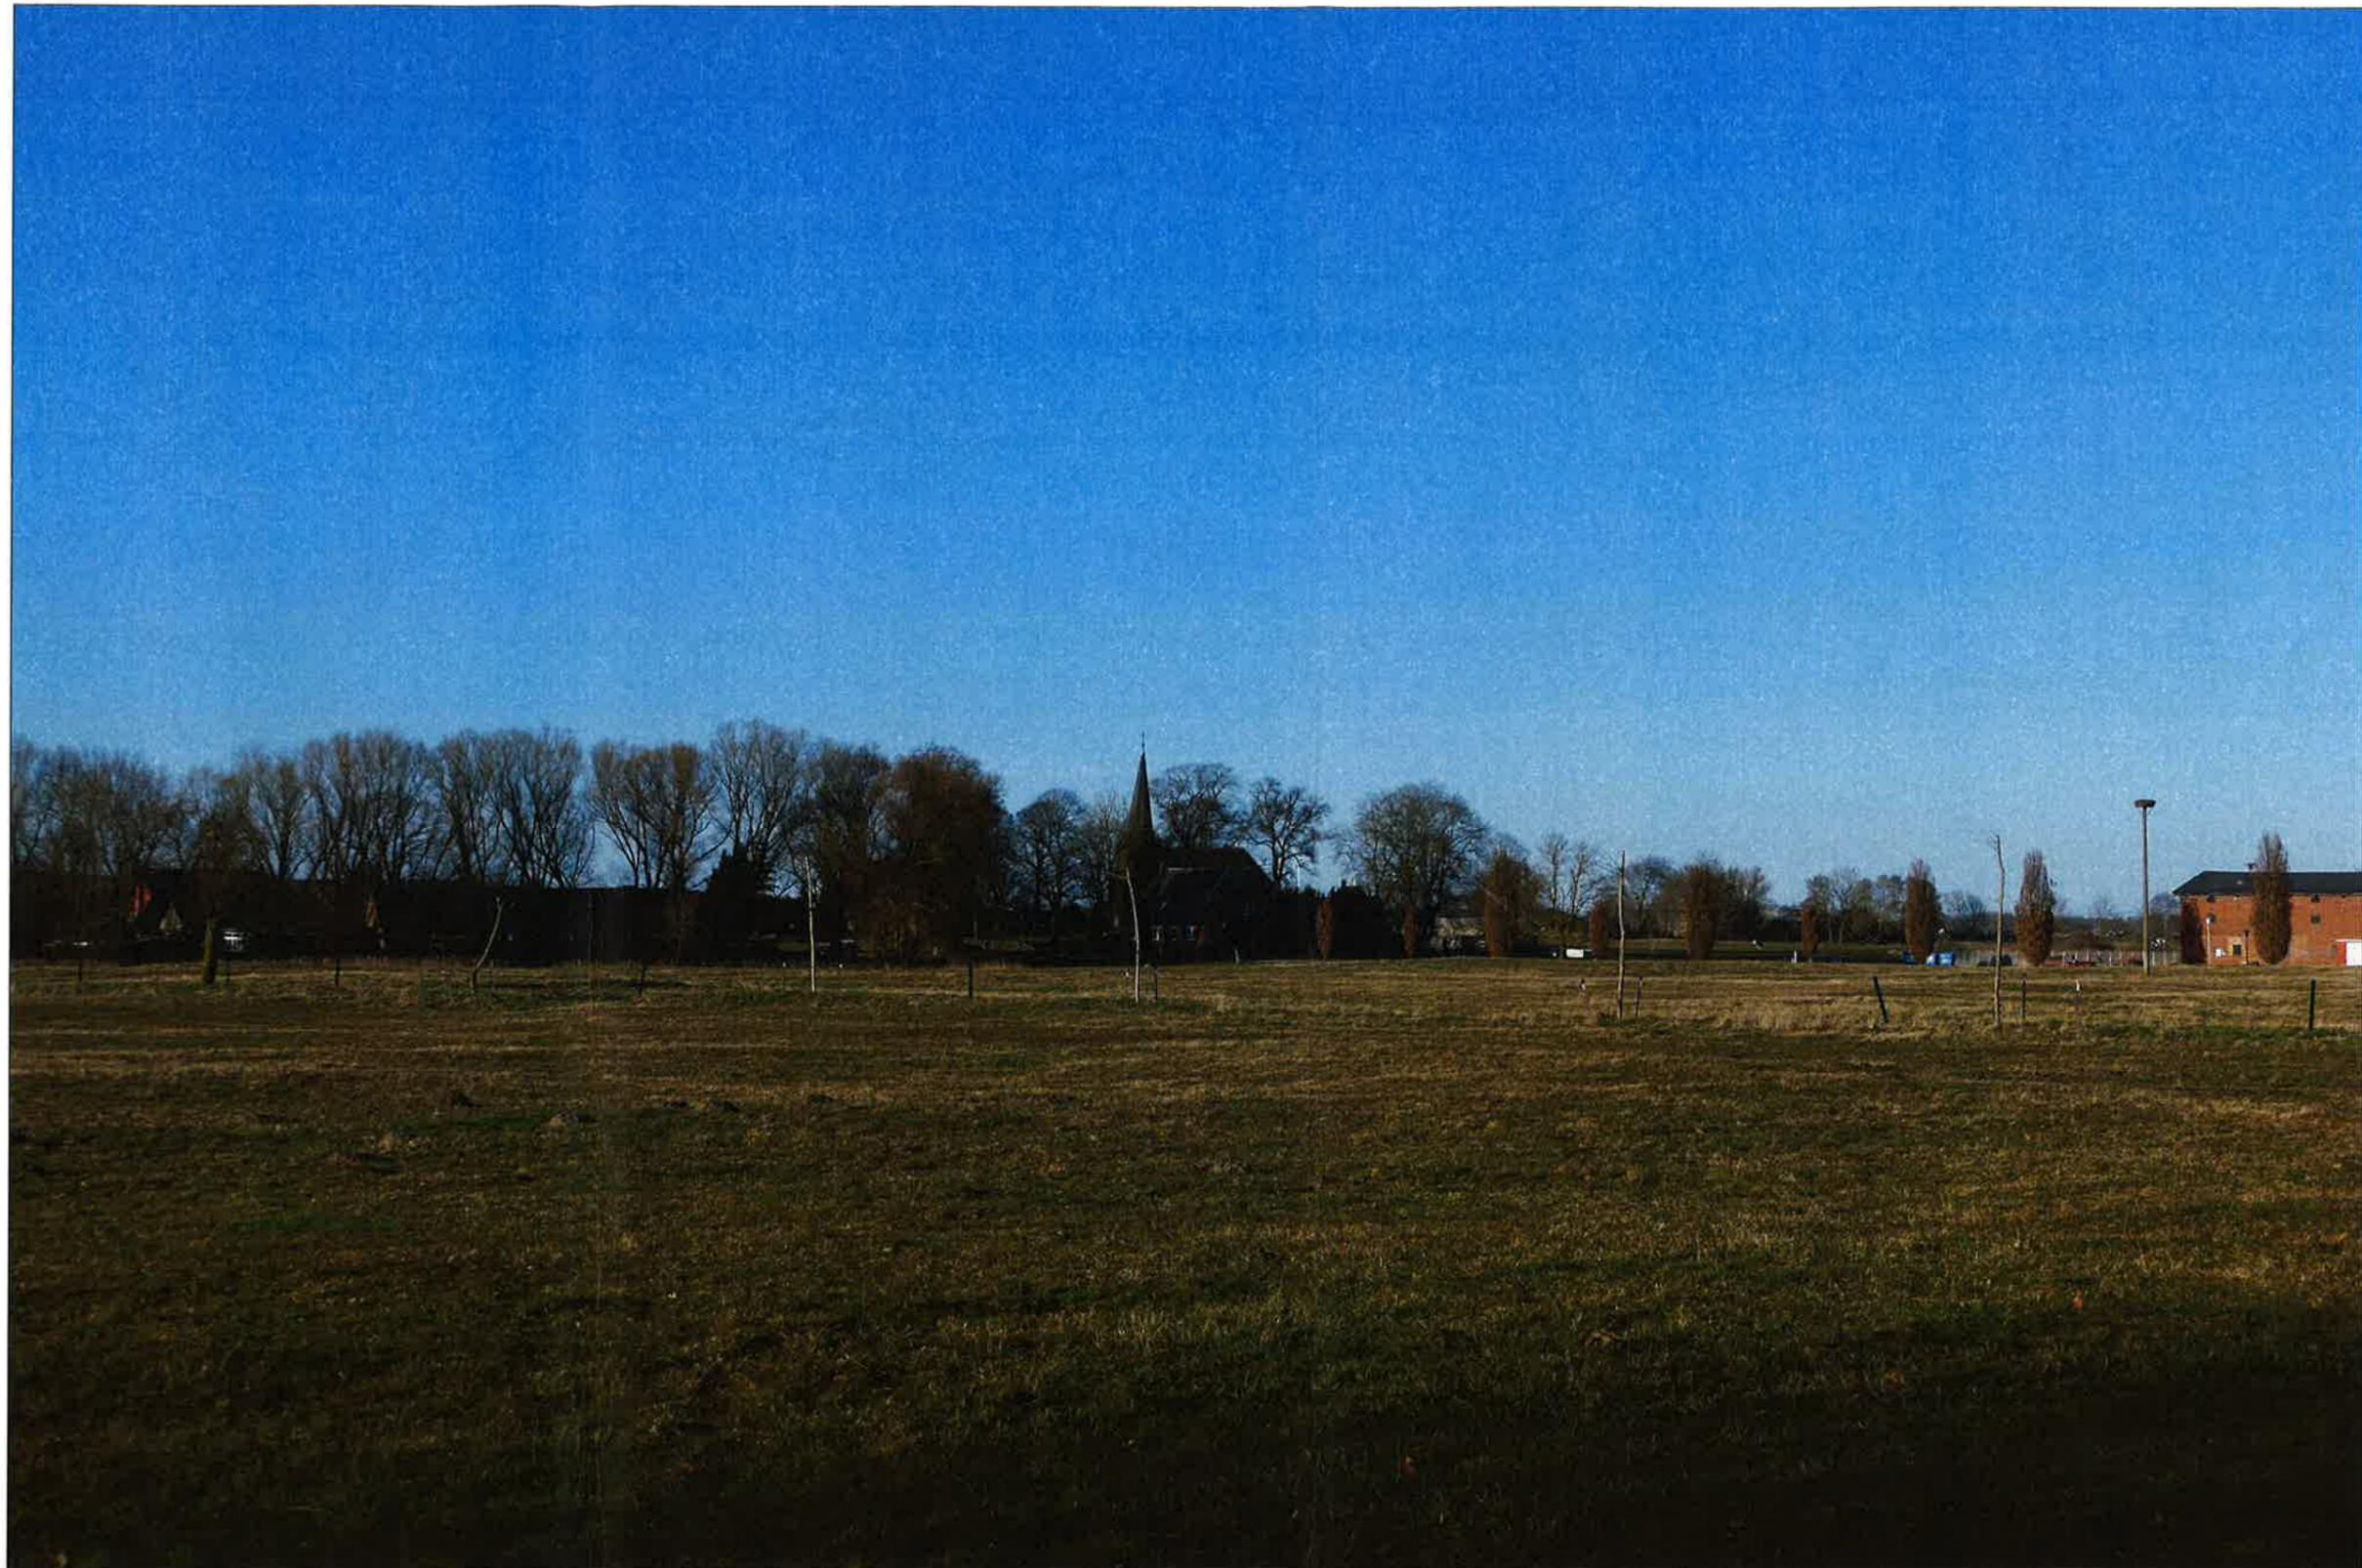
BP04 - Dennin, Feldweg an der LPG - Istzustand

WEA 2, 4, 6 WEA 1, 3, 5

BP04 - Dennin, Feldweg an der LPG - Visualisierung

Empfohlener Betrachtungsabstand: 47 cm - Aufnahme: 22.03.2021, 16:47 Uhr, UTM (north)-ETRS89 Zone: 33 Ost: 399.705 Nord: 5.961.006, Brennweite: 50 mm, Richtung: 15°
