Visualisierung für
sechs Windenergieanlagen
am Standort

Wussentin

Datum: 28.07.2022

Bericht Nr. 21-1-3013-001-VK

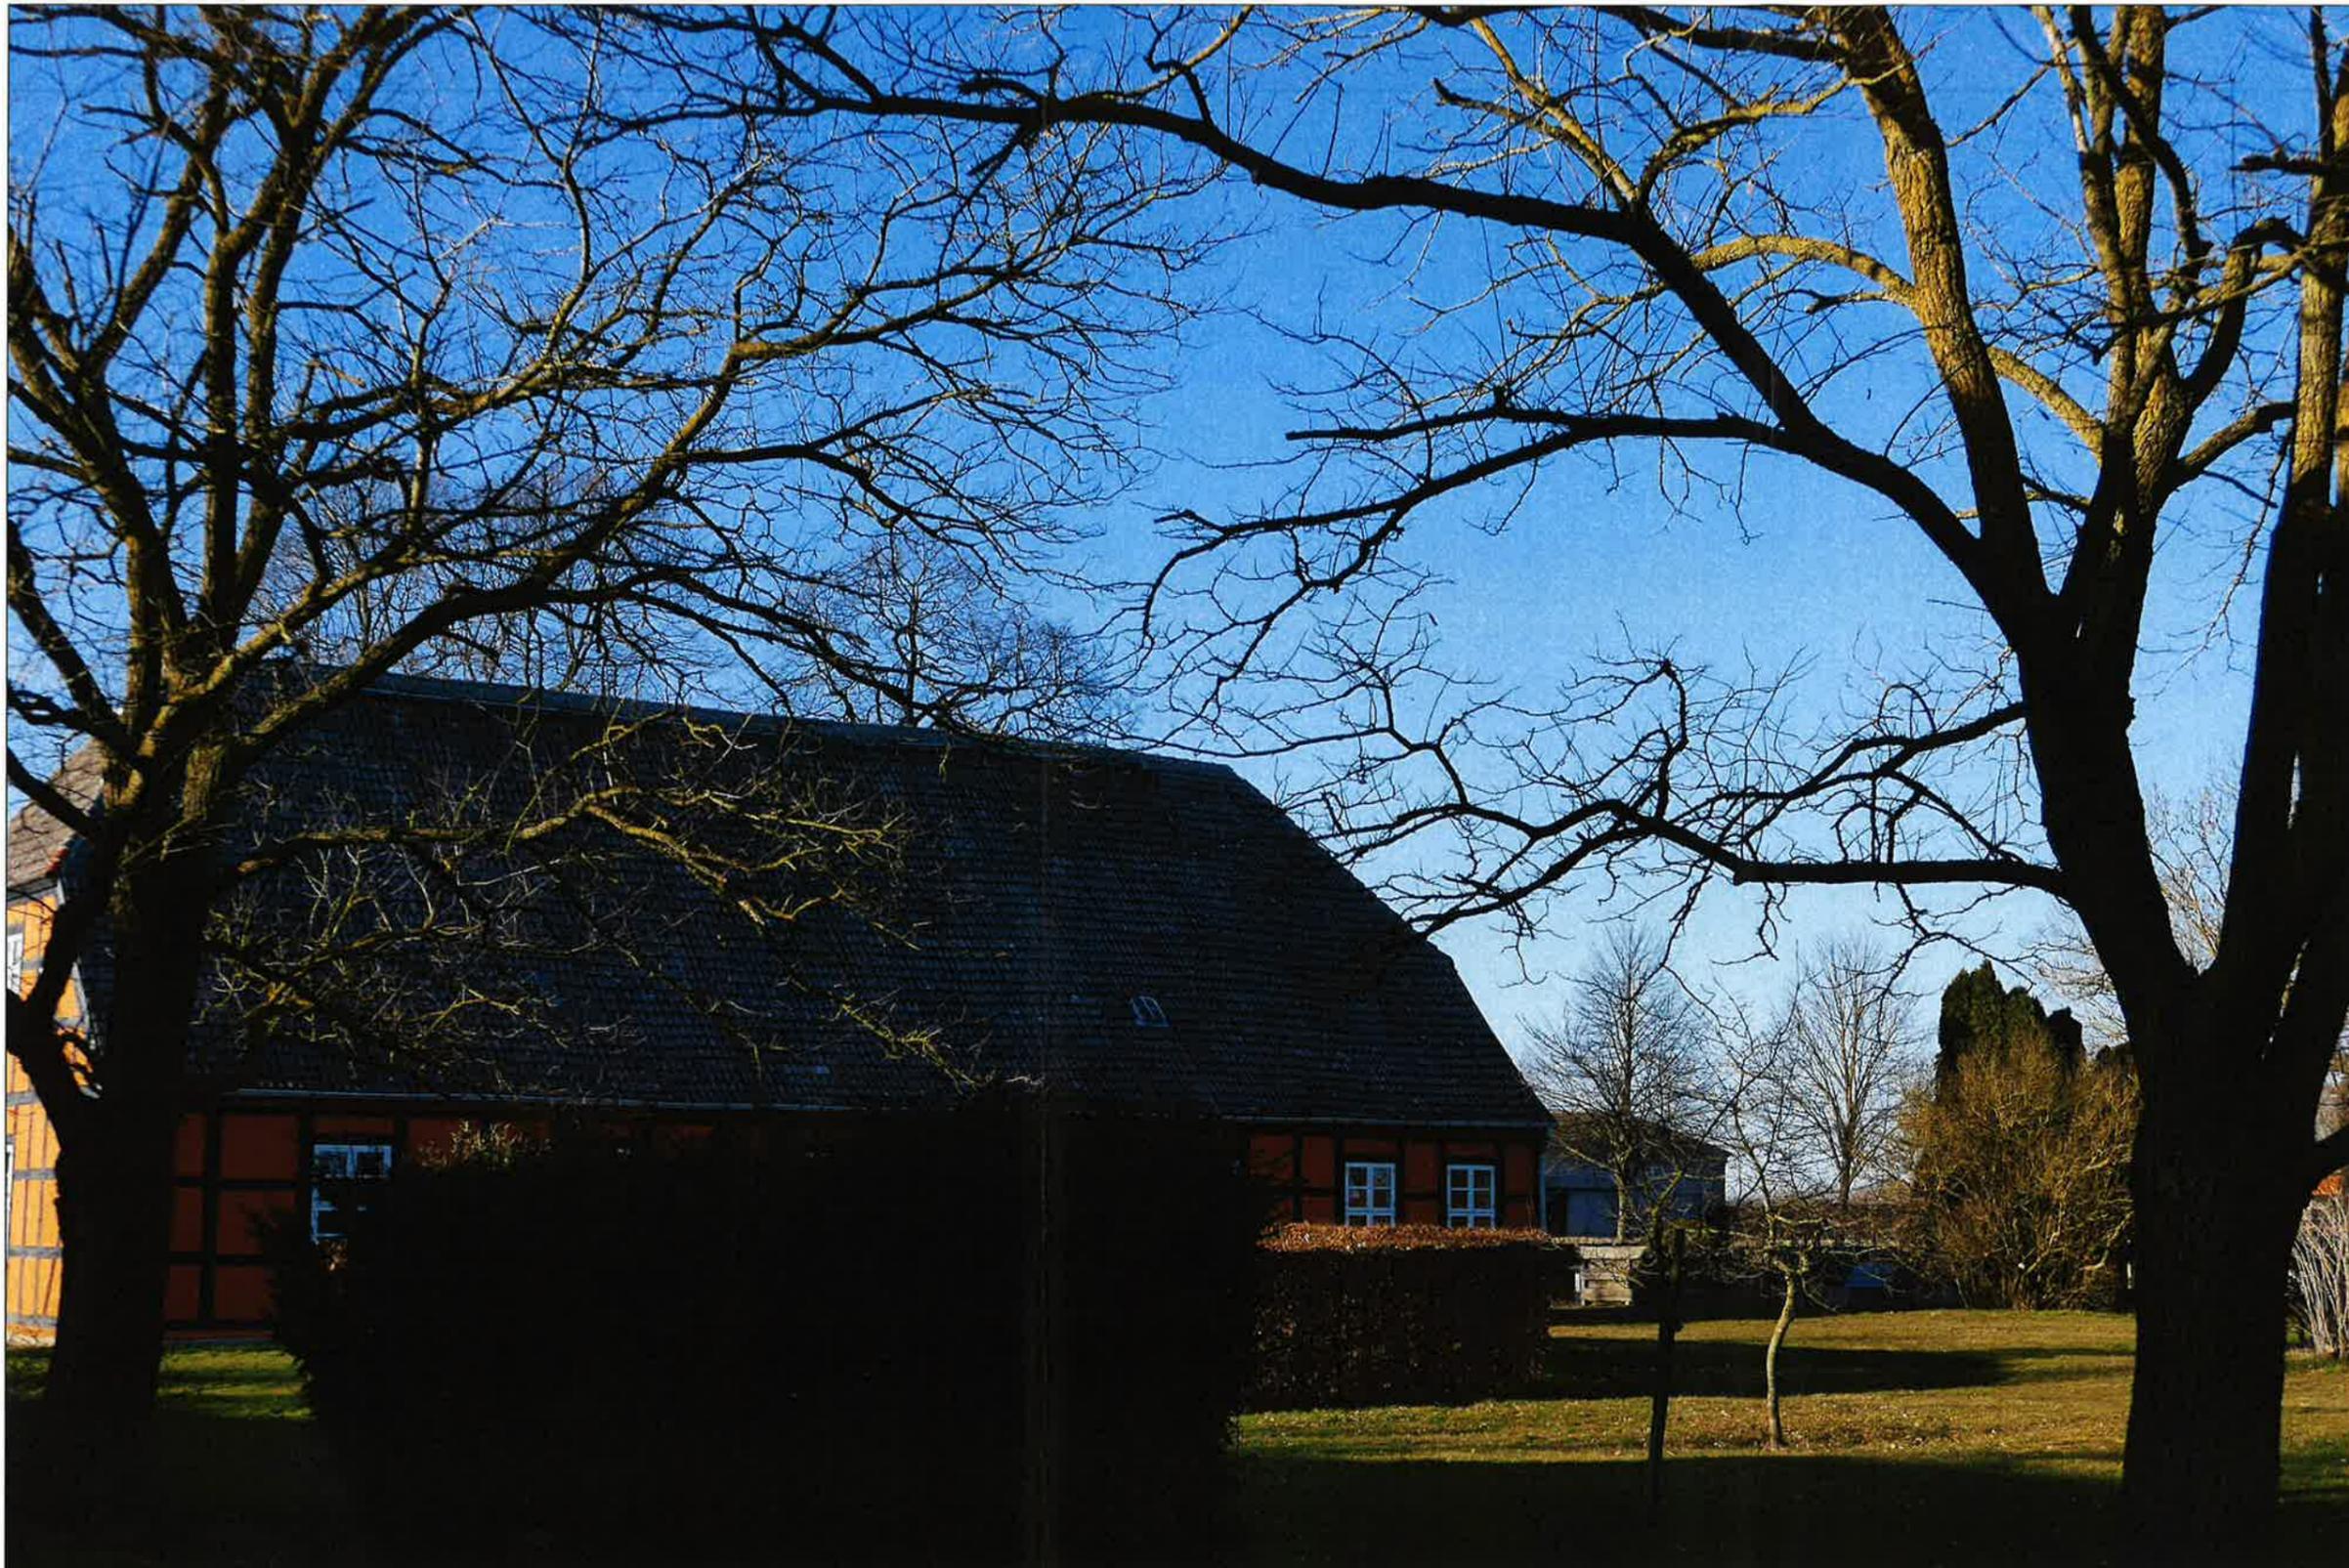
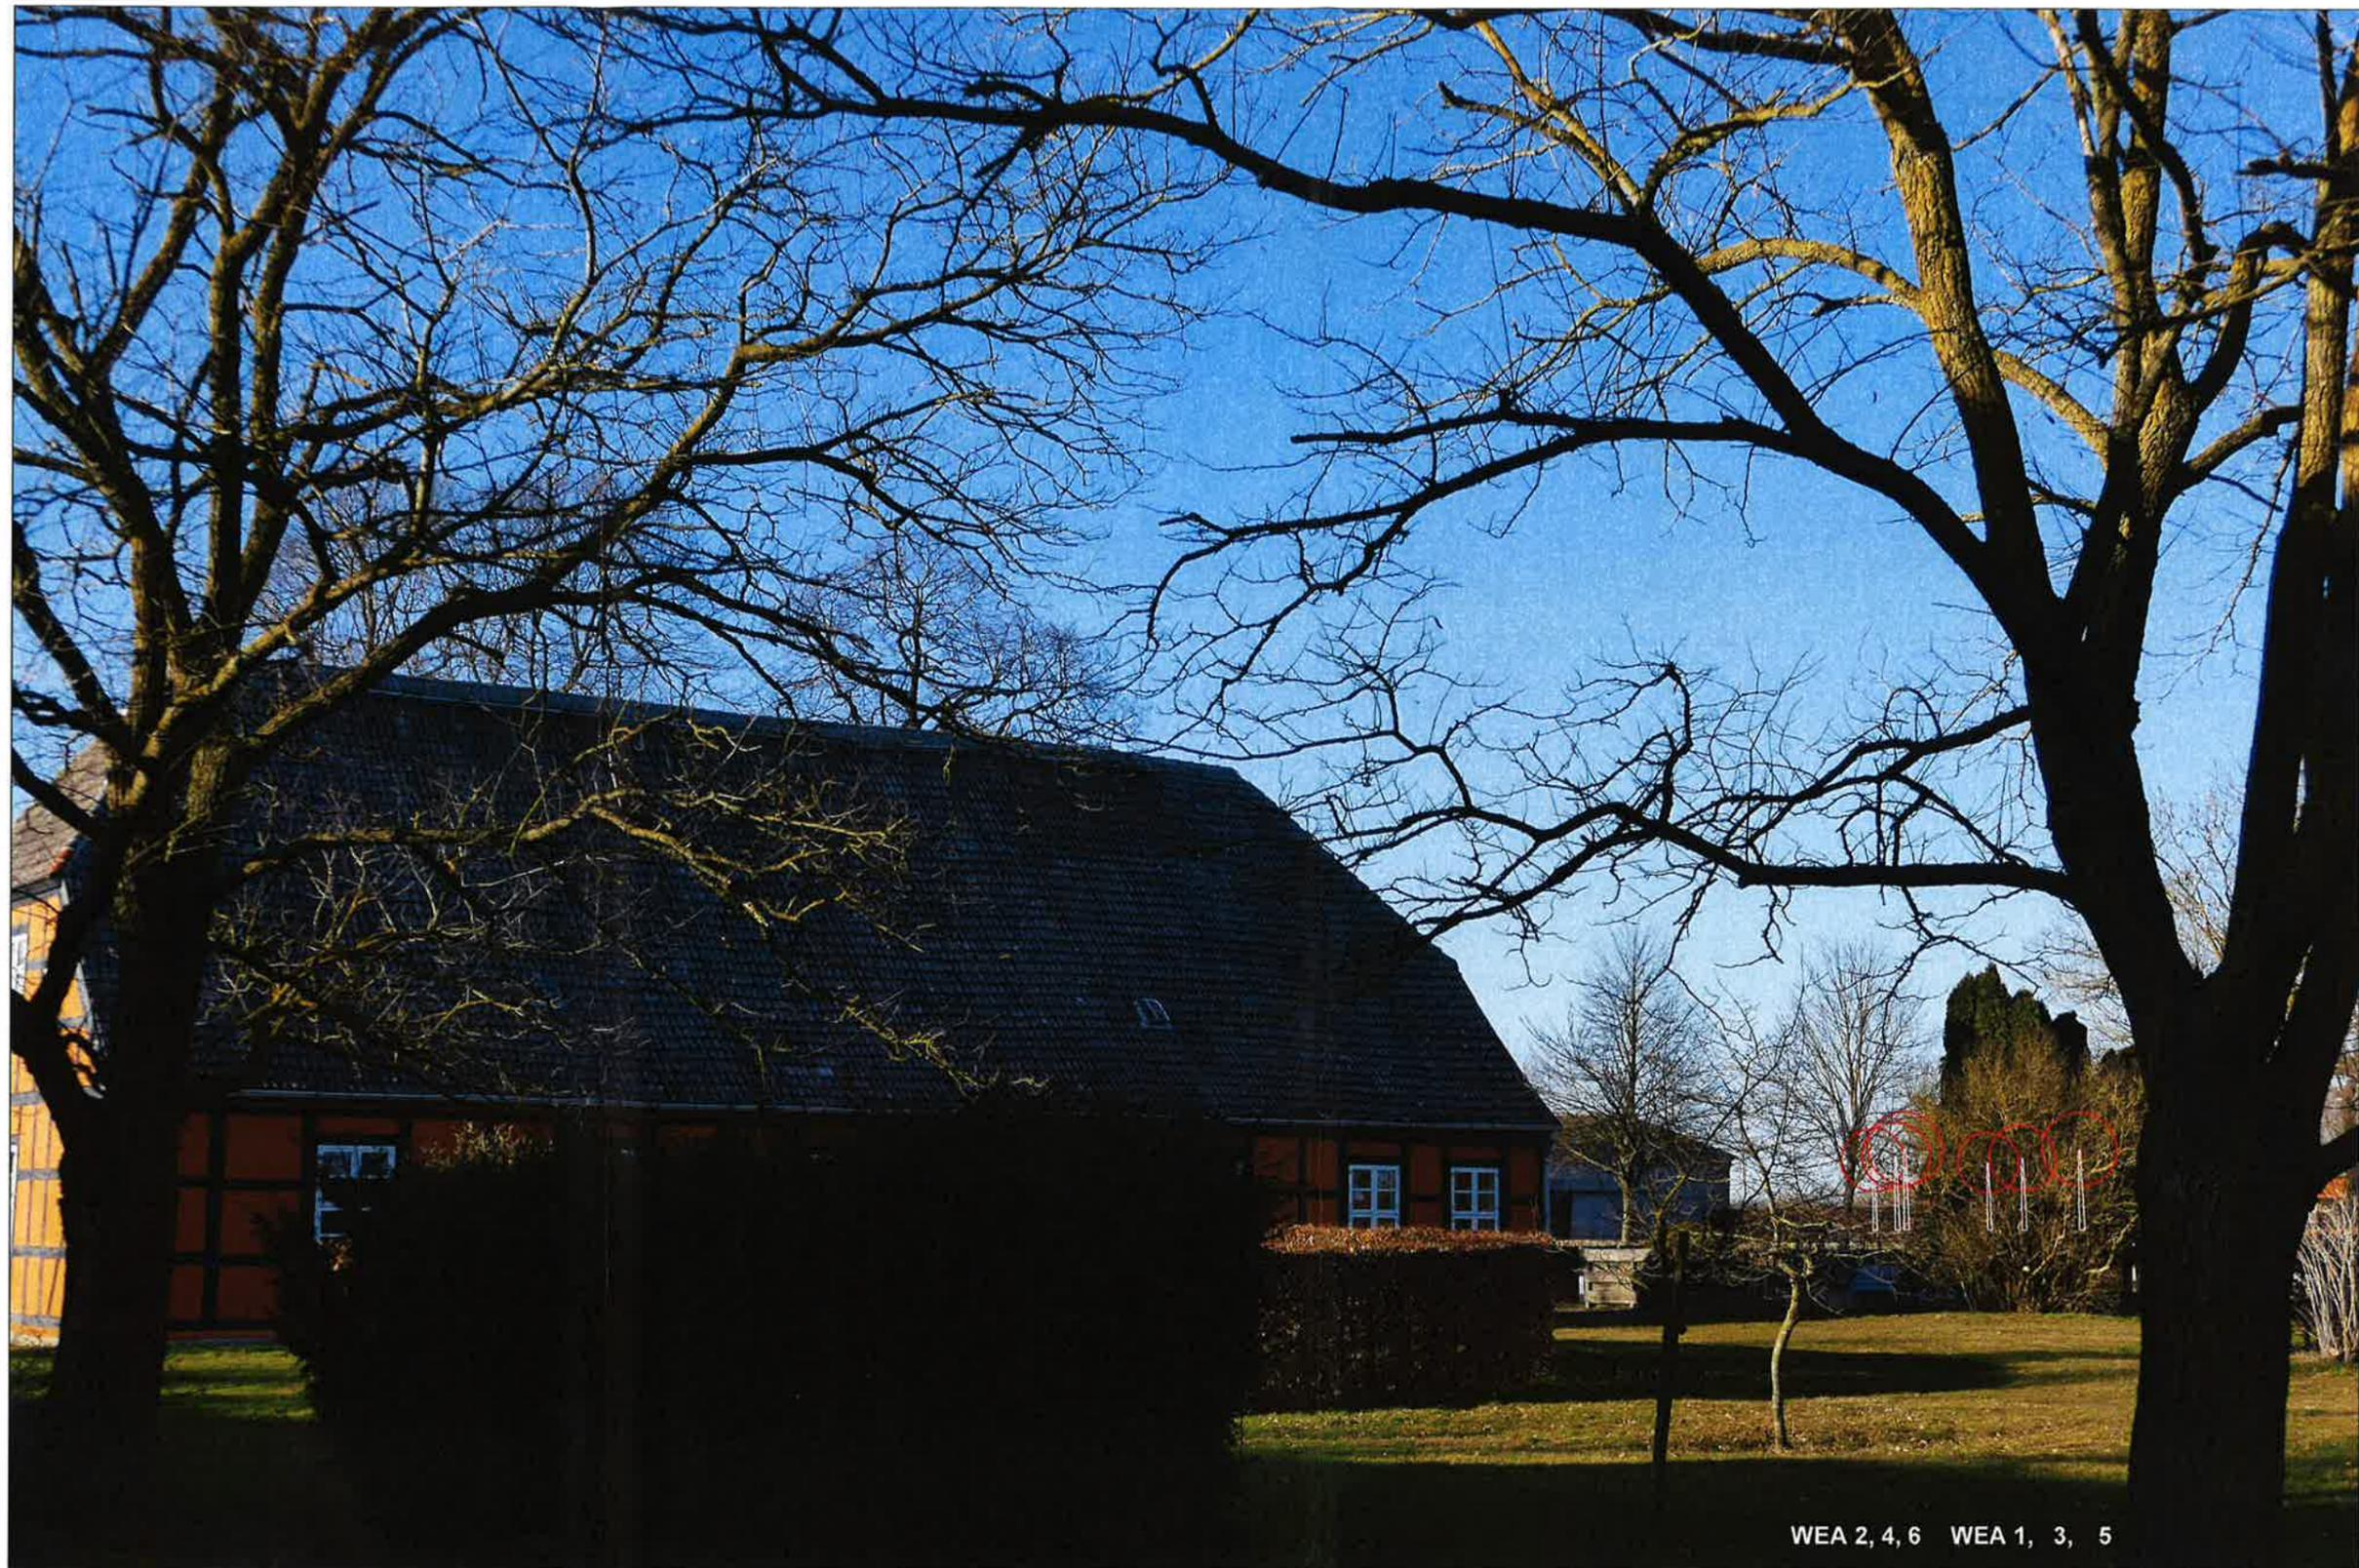
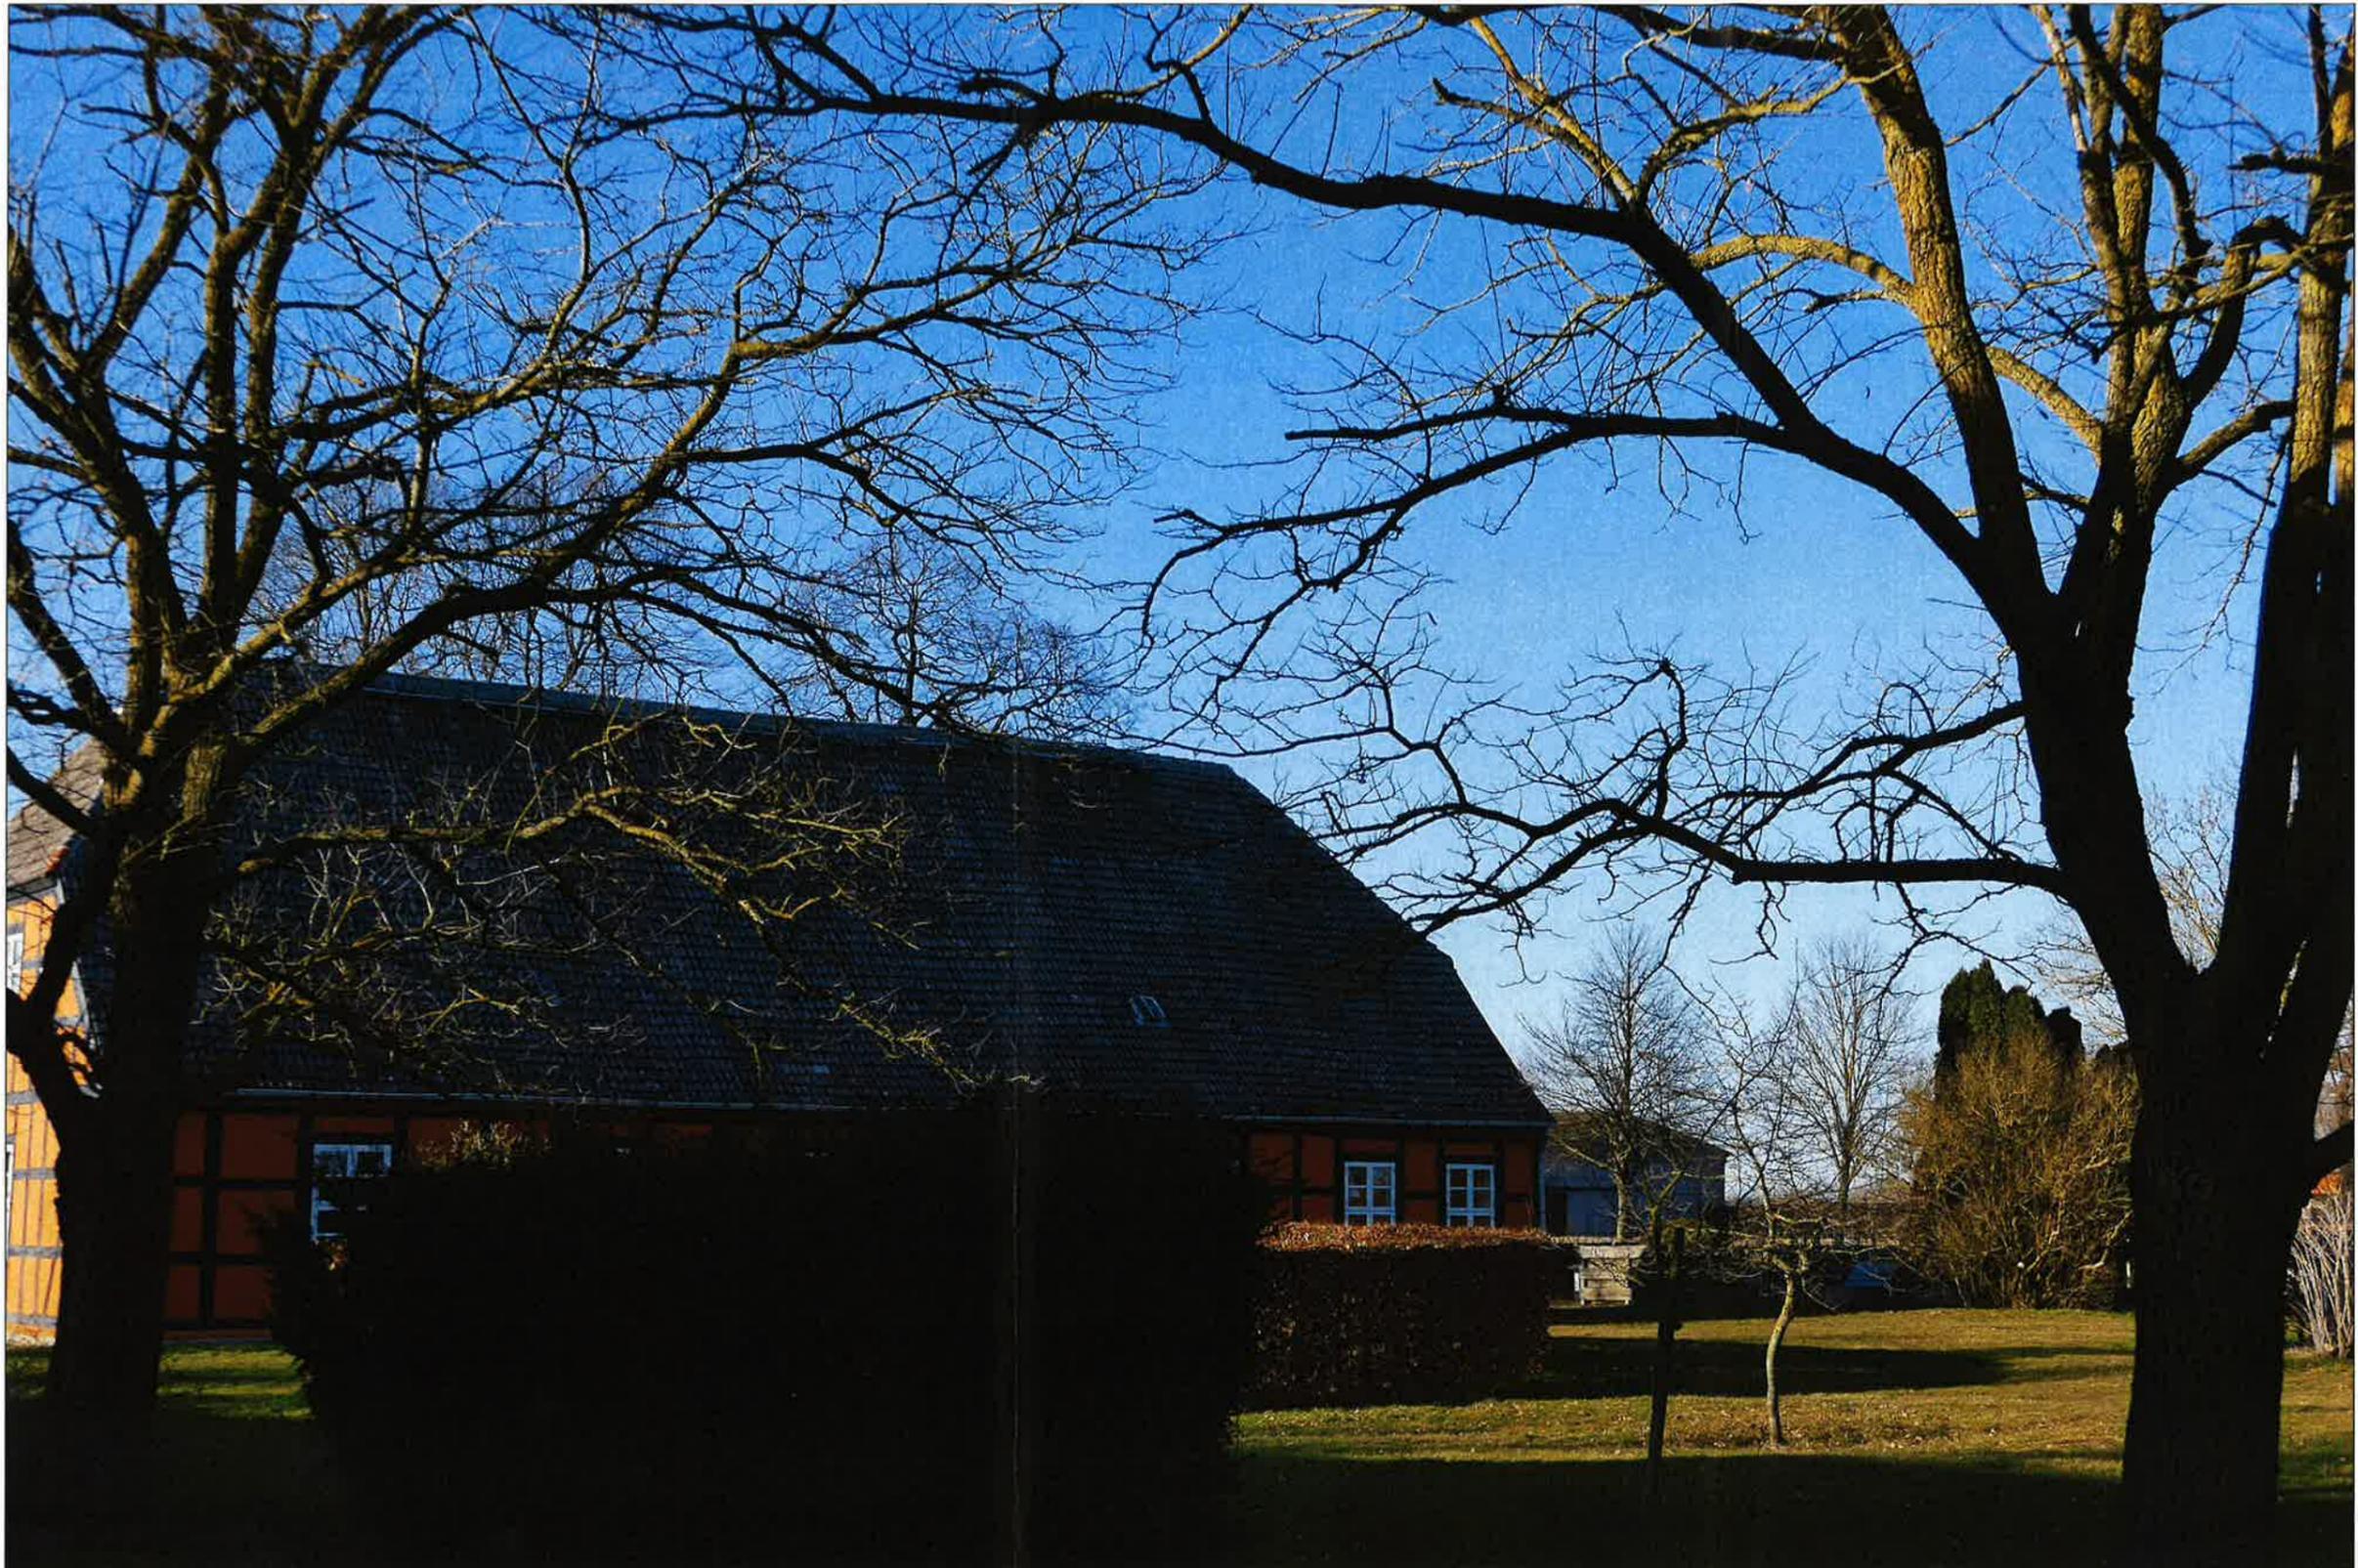
BP05 - Dennin, Am Gut - Istzustand

WEA 2, 4, 6 WEA 1, 3, 5

BP05 - Dennin, Am Gut - Visualisierung

Empfohlener Betrachtungsabstand: 46 cm - Aufnahme: 22.03.2021, 16:40 Uhr, UTM (north)-ETRS89 Zone: 33 Ost: 400.009 Nord: 5.961.076, Brennweite: 49 mm, Richtung: 2°

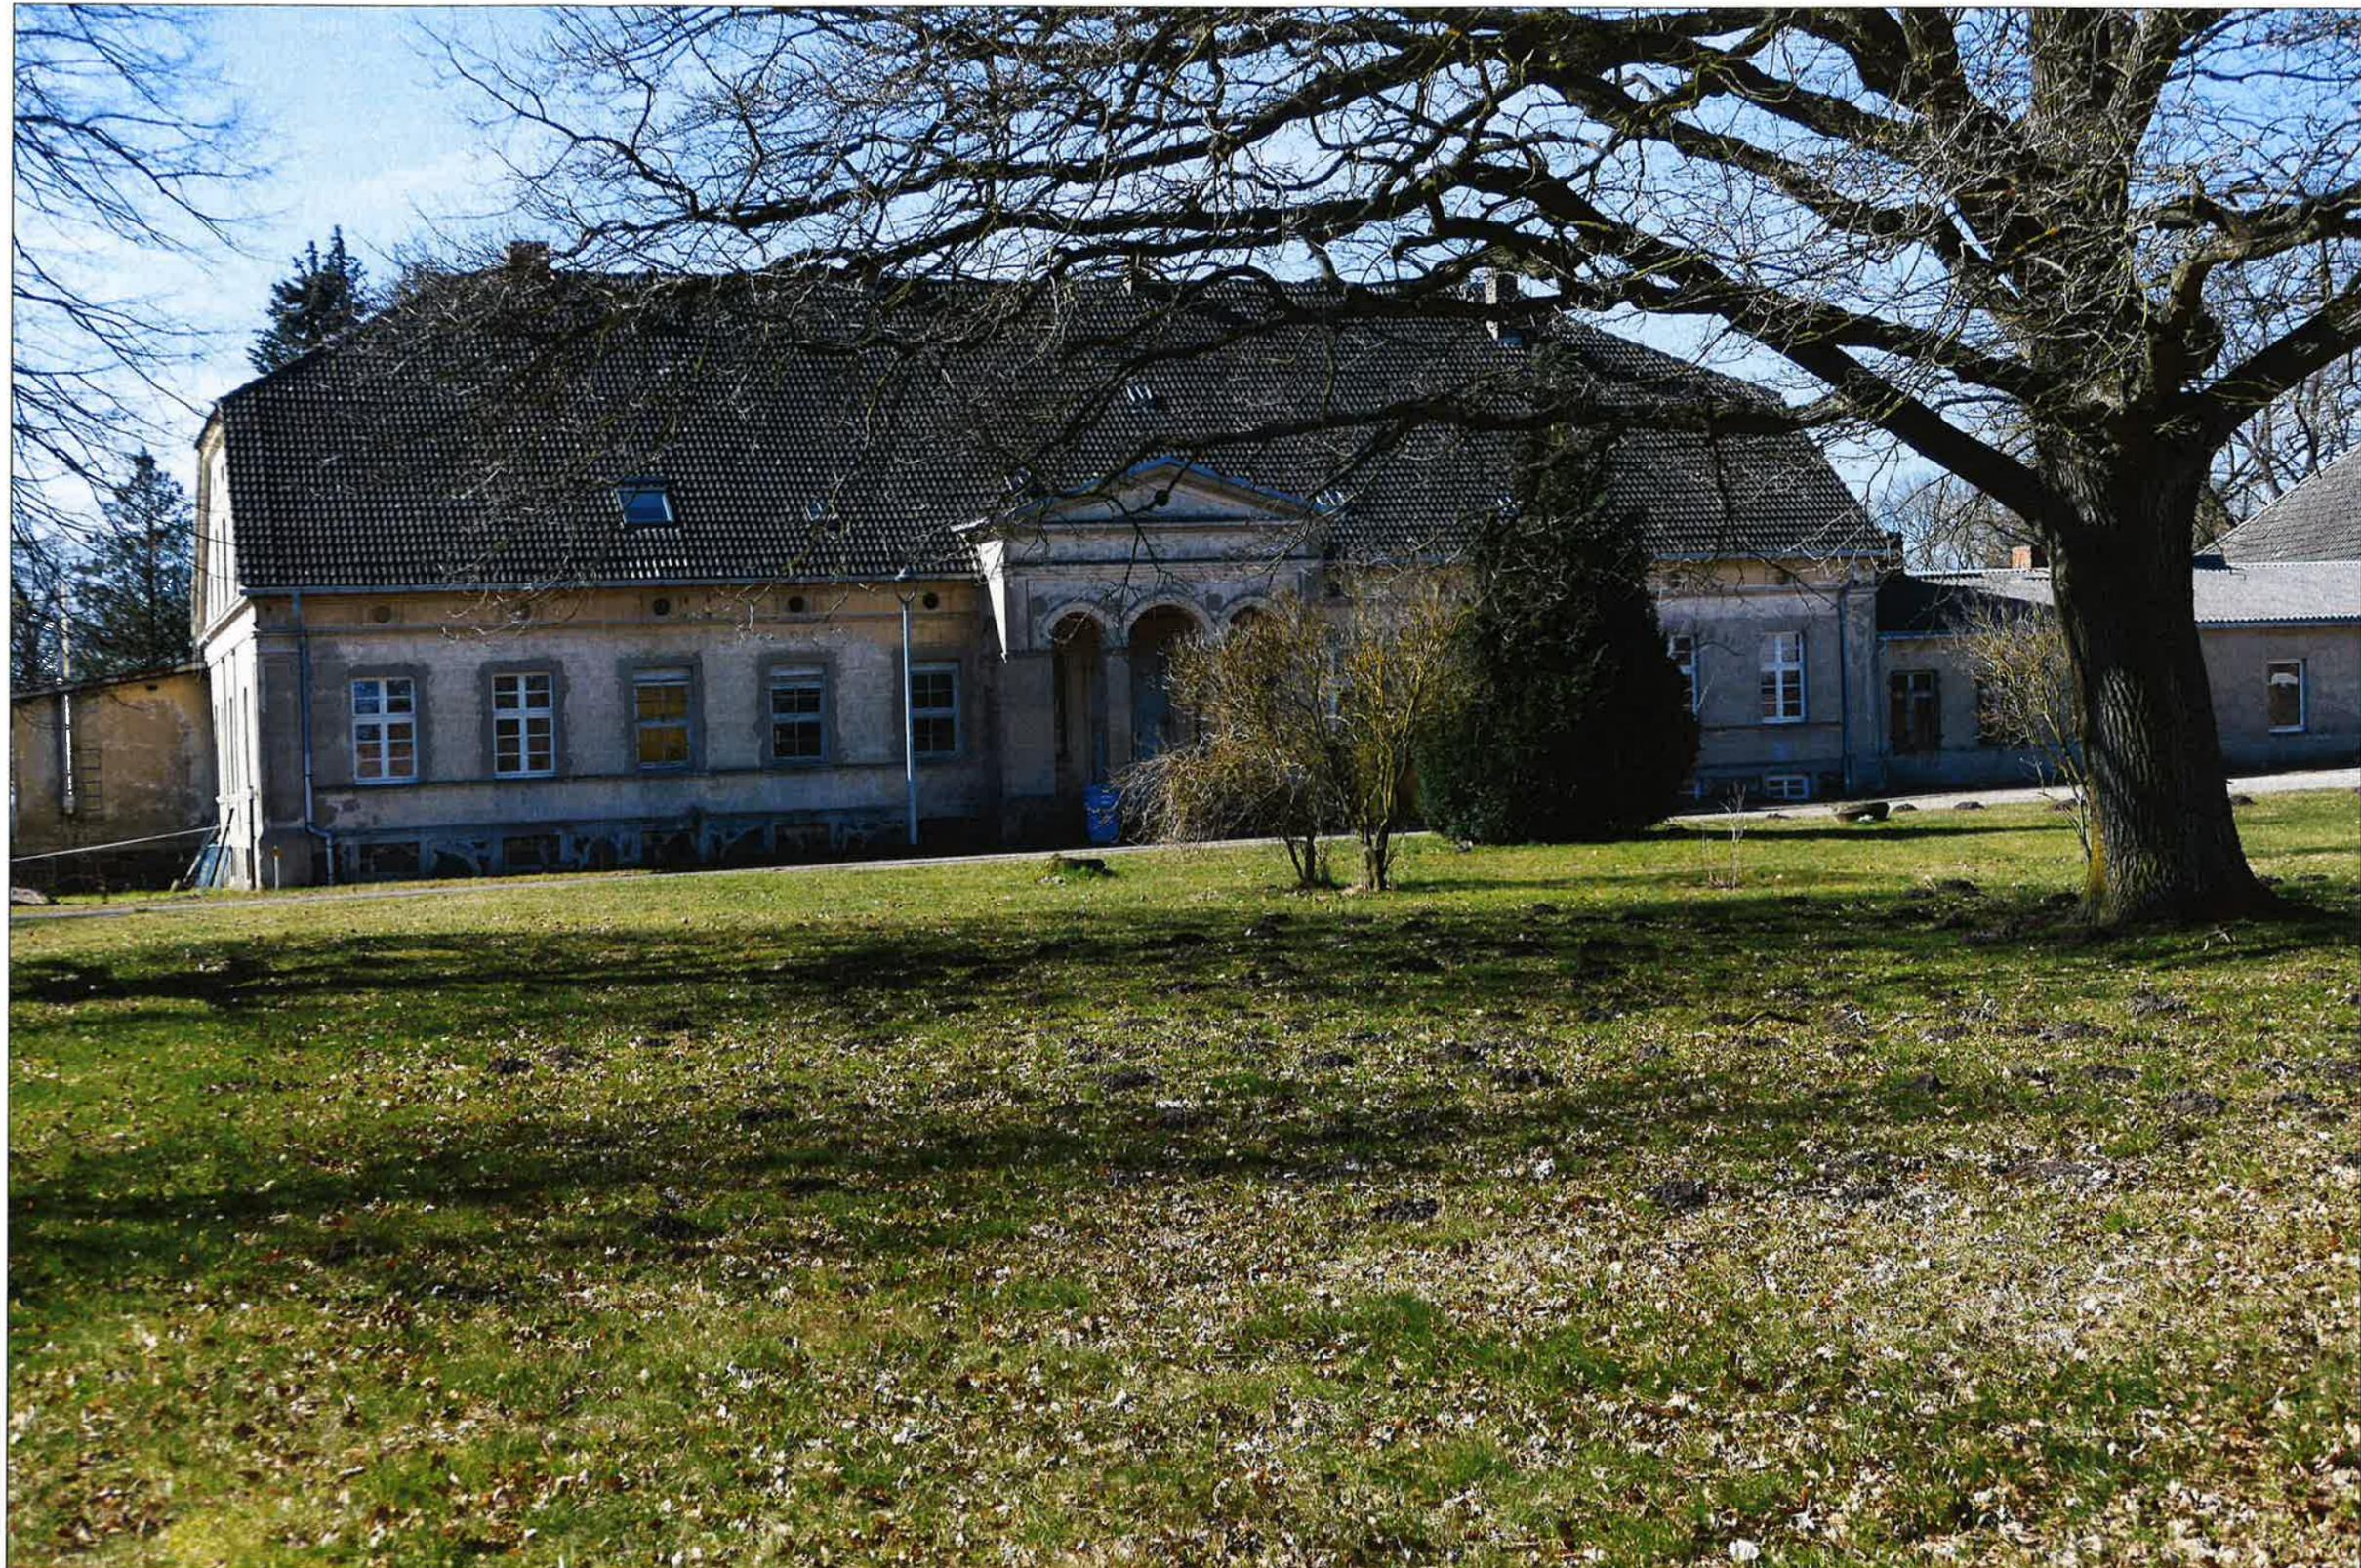
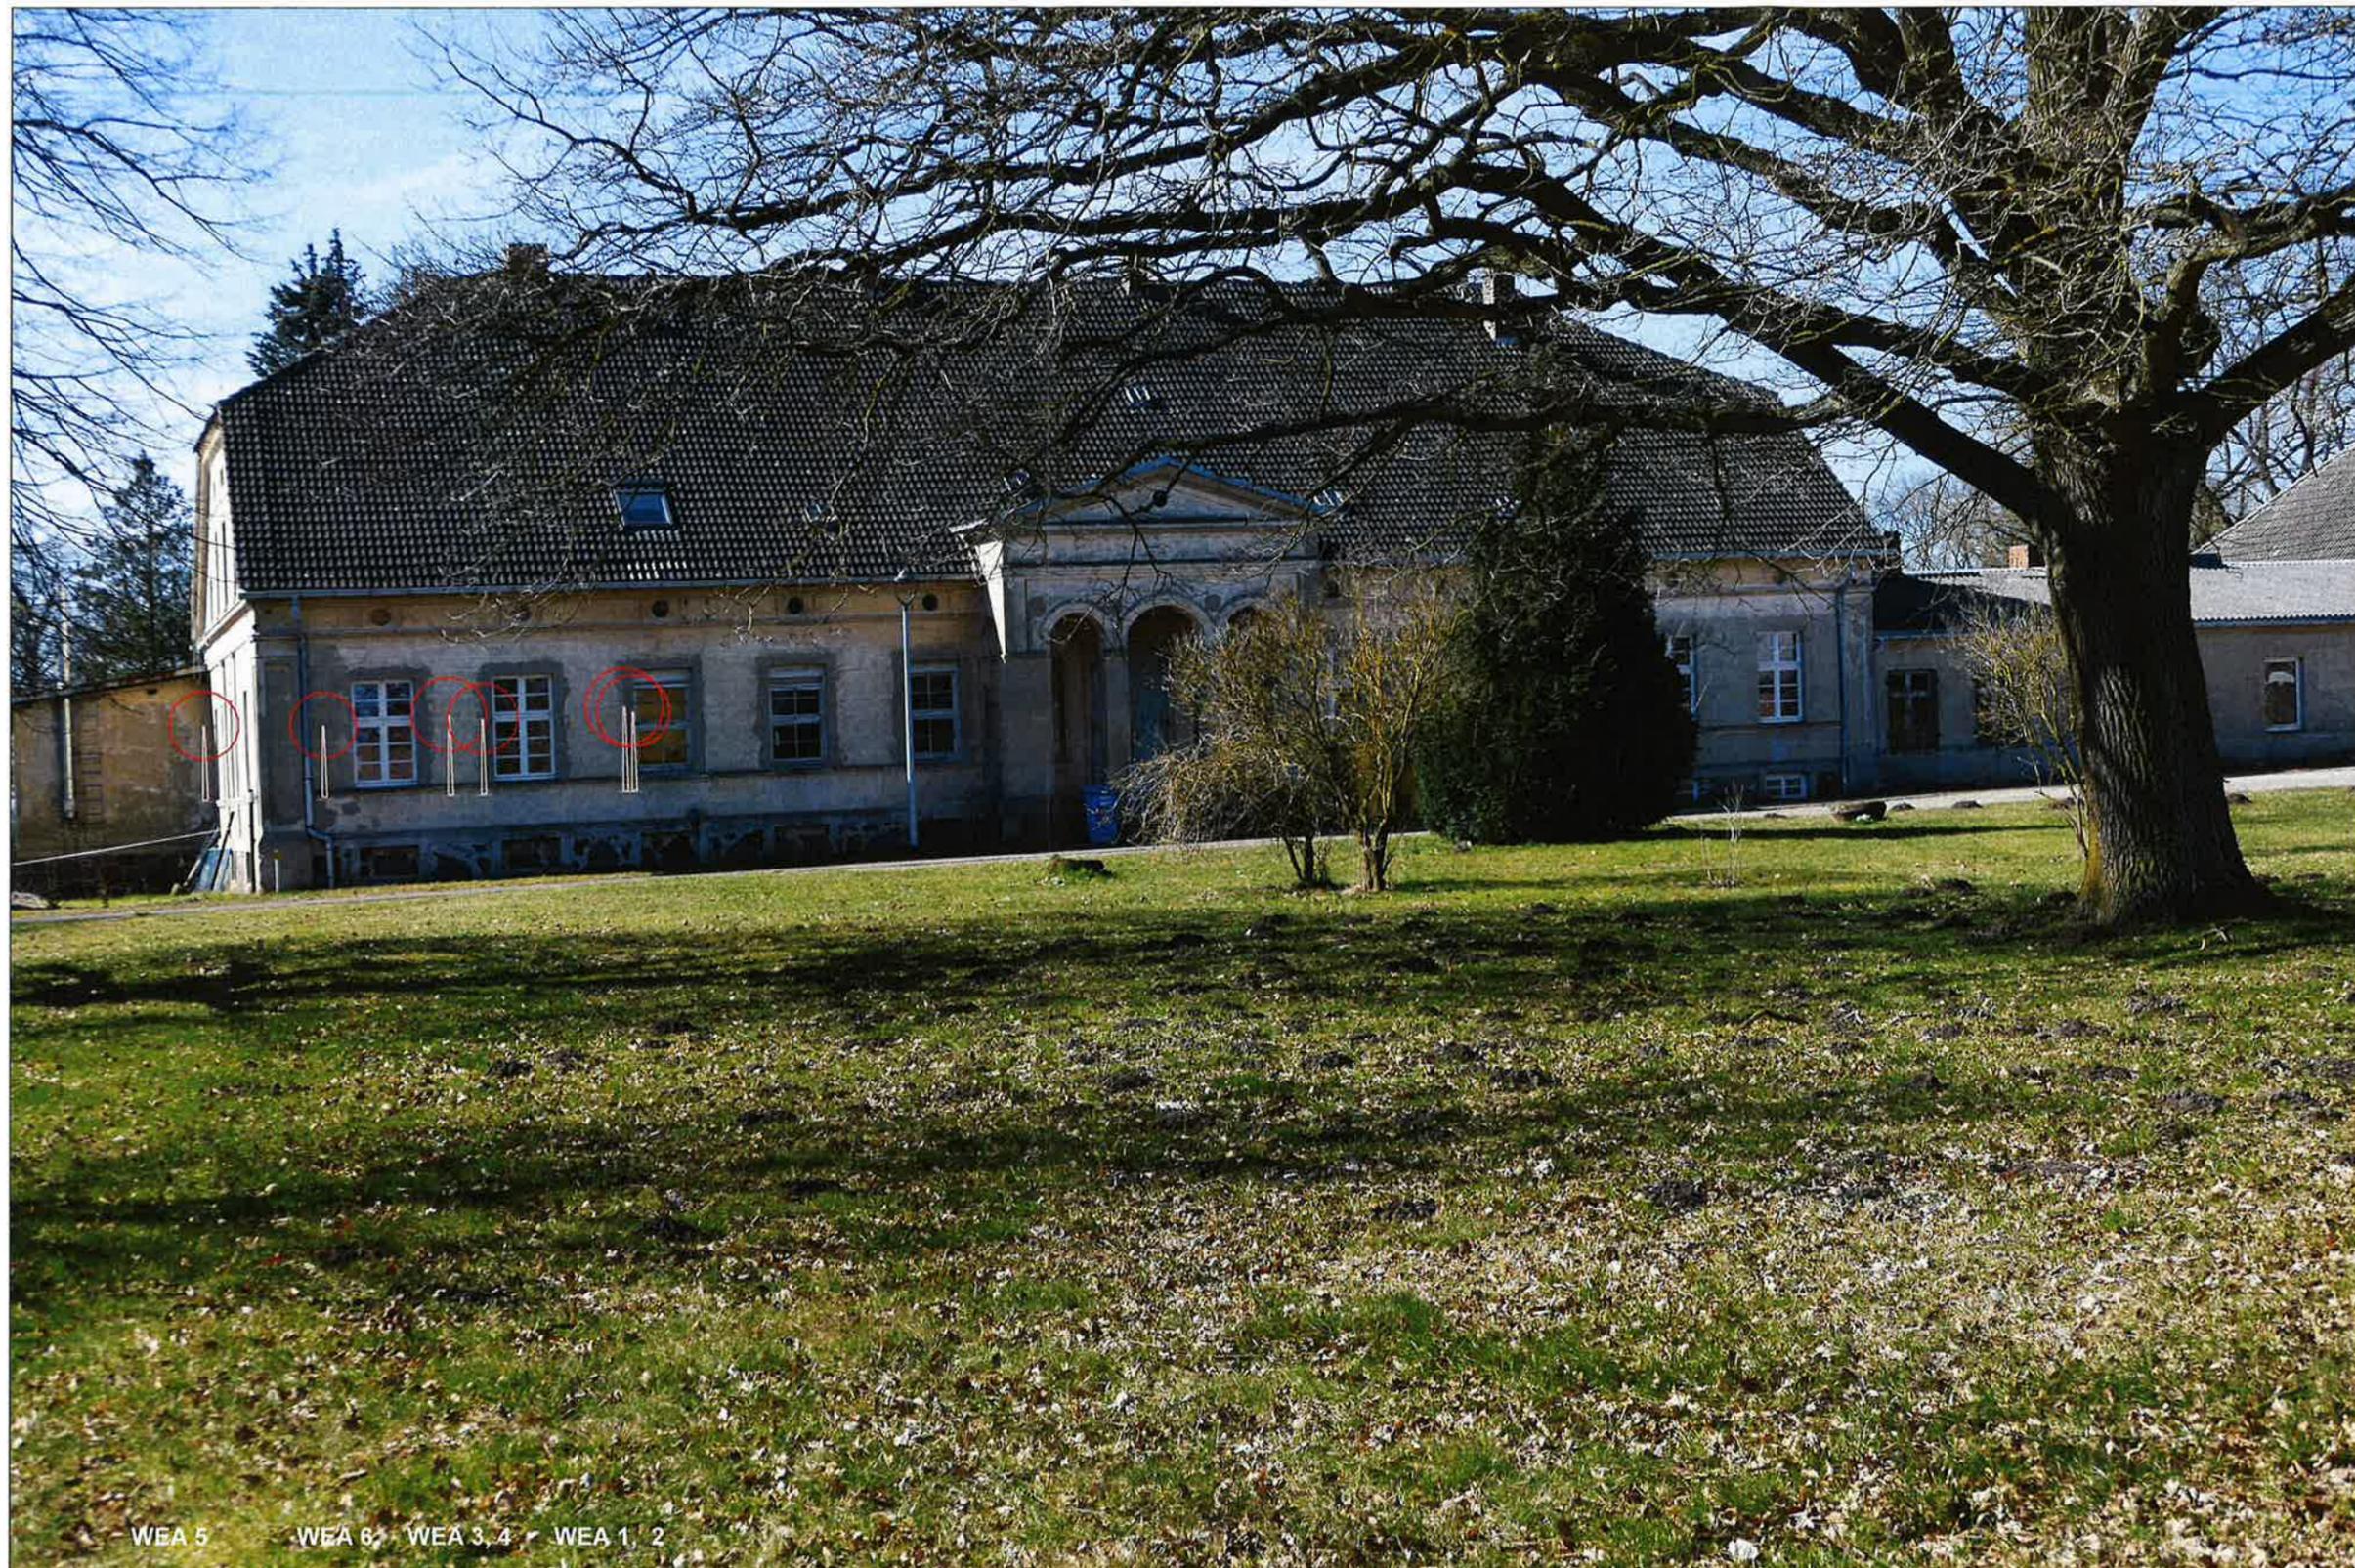
BP06 - Groß Polzin - Dorfstr. - Istzustand

BP06 - Groß Polzin - Dorfstr. - Skizzen

Empfohlener Betrachtungsabstand: 48 cm - Aufnahme: 22.03.2021, 11:03 Uhr, UTM (north)-ETRS89 Zone: 33 Ost: 407.627 Nord: 5.972.810, Brennweite: 51 mm, Richtung: 240°

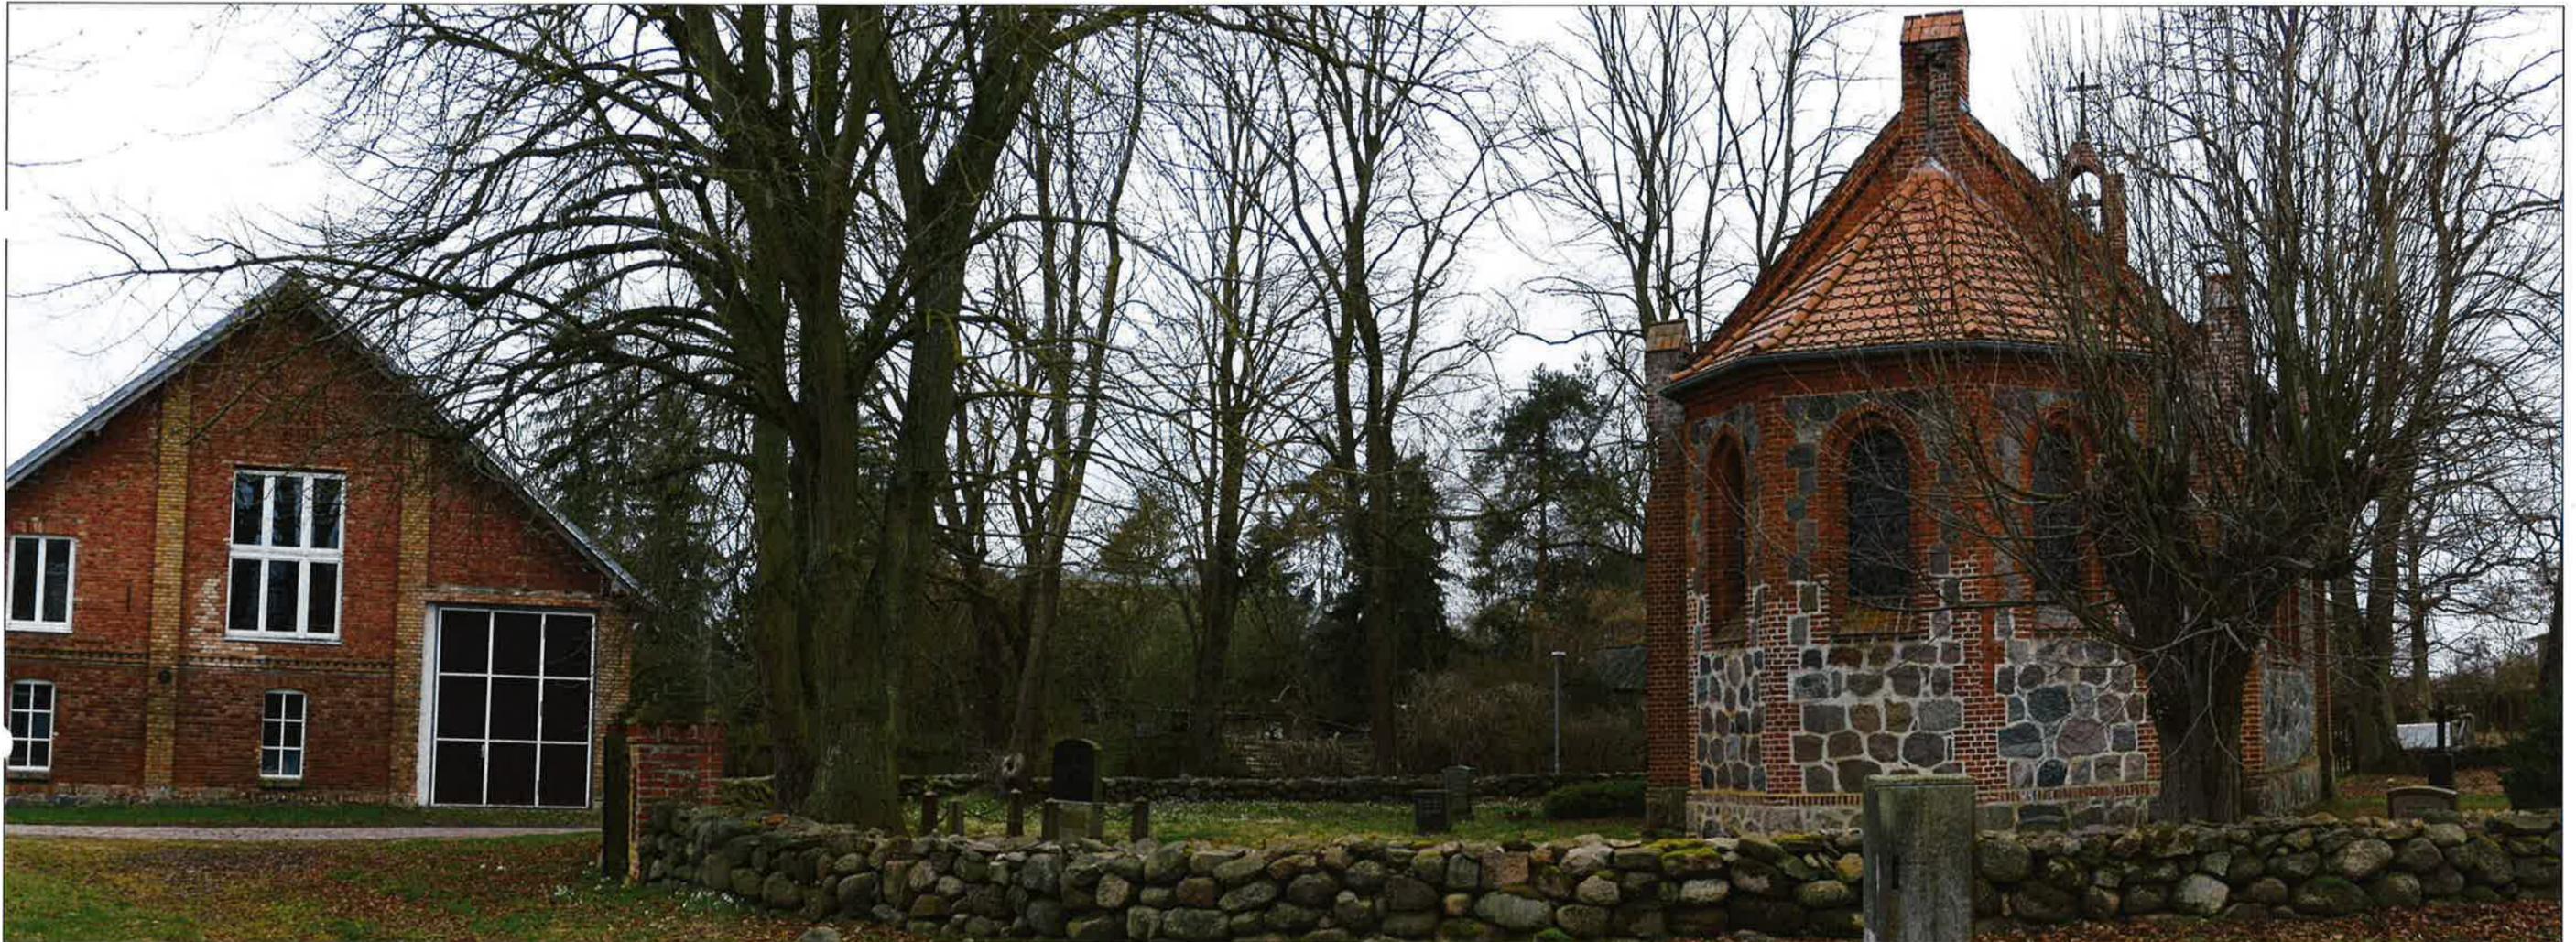
BP07 - Grüttow - Kirche aus Nordosten - Visualisierung

Empfohlener Betrachtungsabstand: 32 cm - Aufnahme: 23.03.2021, 10:43 Uhr, UTM (north)-ETRS89 Zone: 33 Ost: 403.691 Nord: 5.969.107, Öffnungswinkel: 71,5°, Richtung: 247°
