Visualisierung für
sechs Windenergieanlagen
am Standort

Wussentin

Datum: 28.07.2022

Bericht Nr. 21-1-3013-001-VK

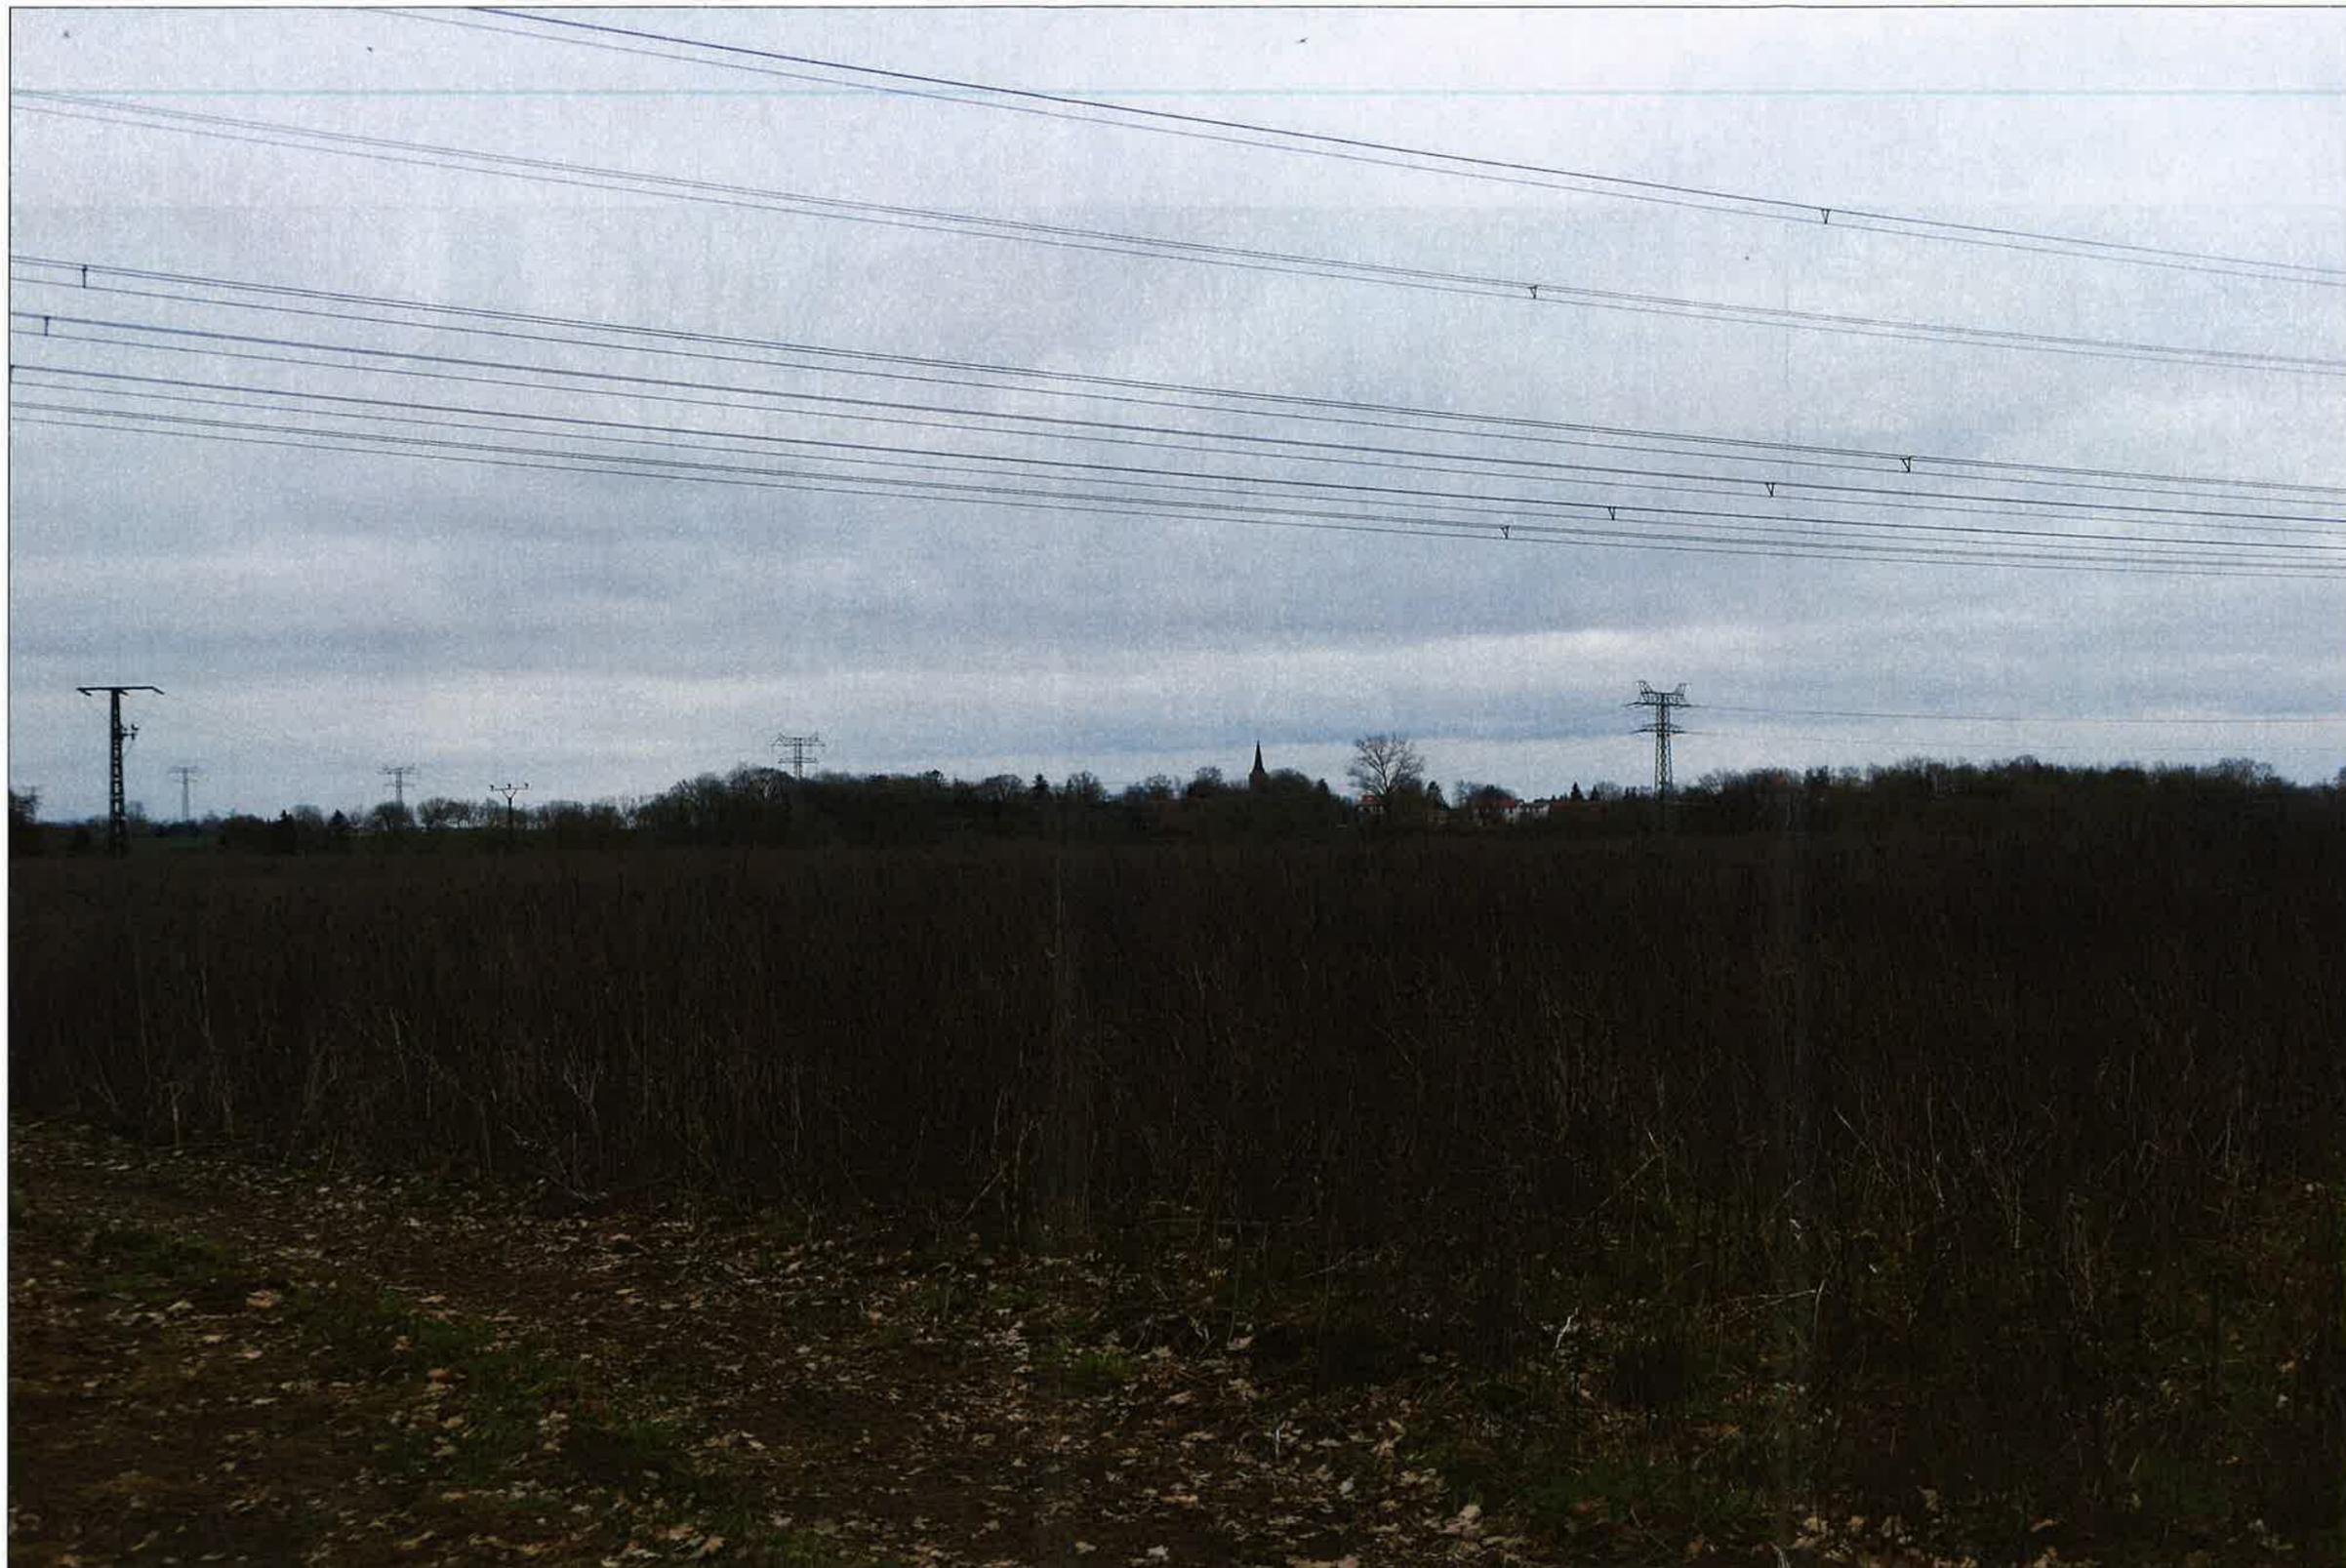
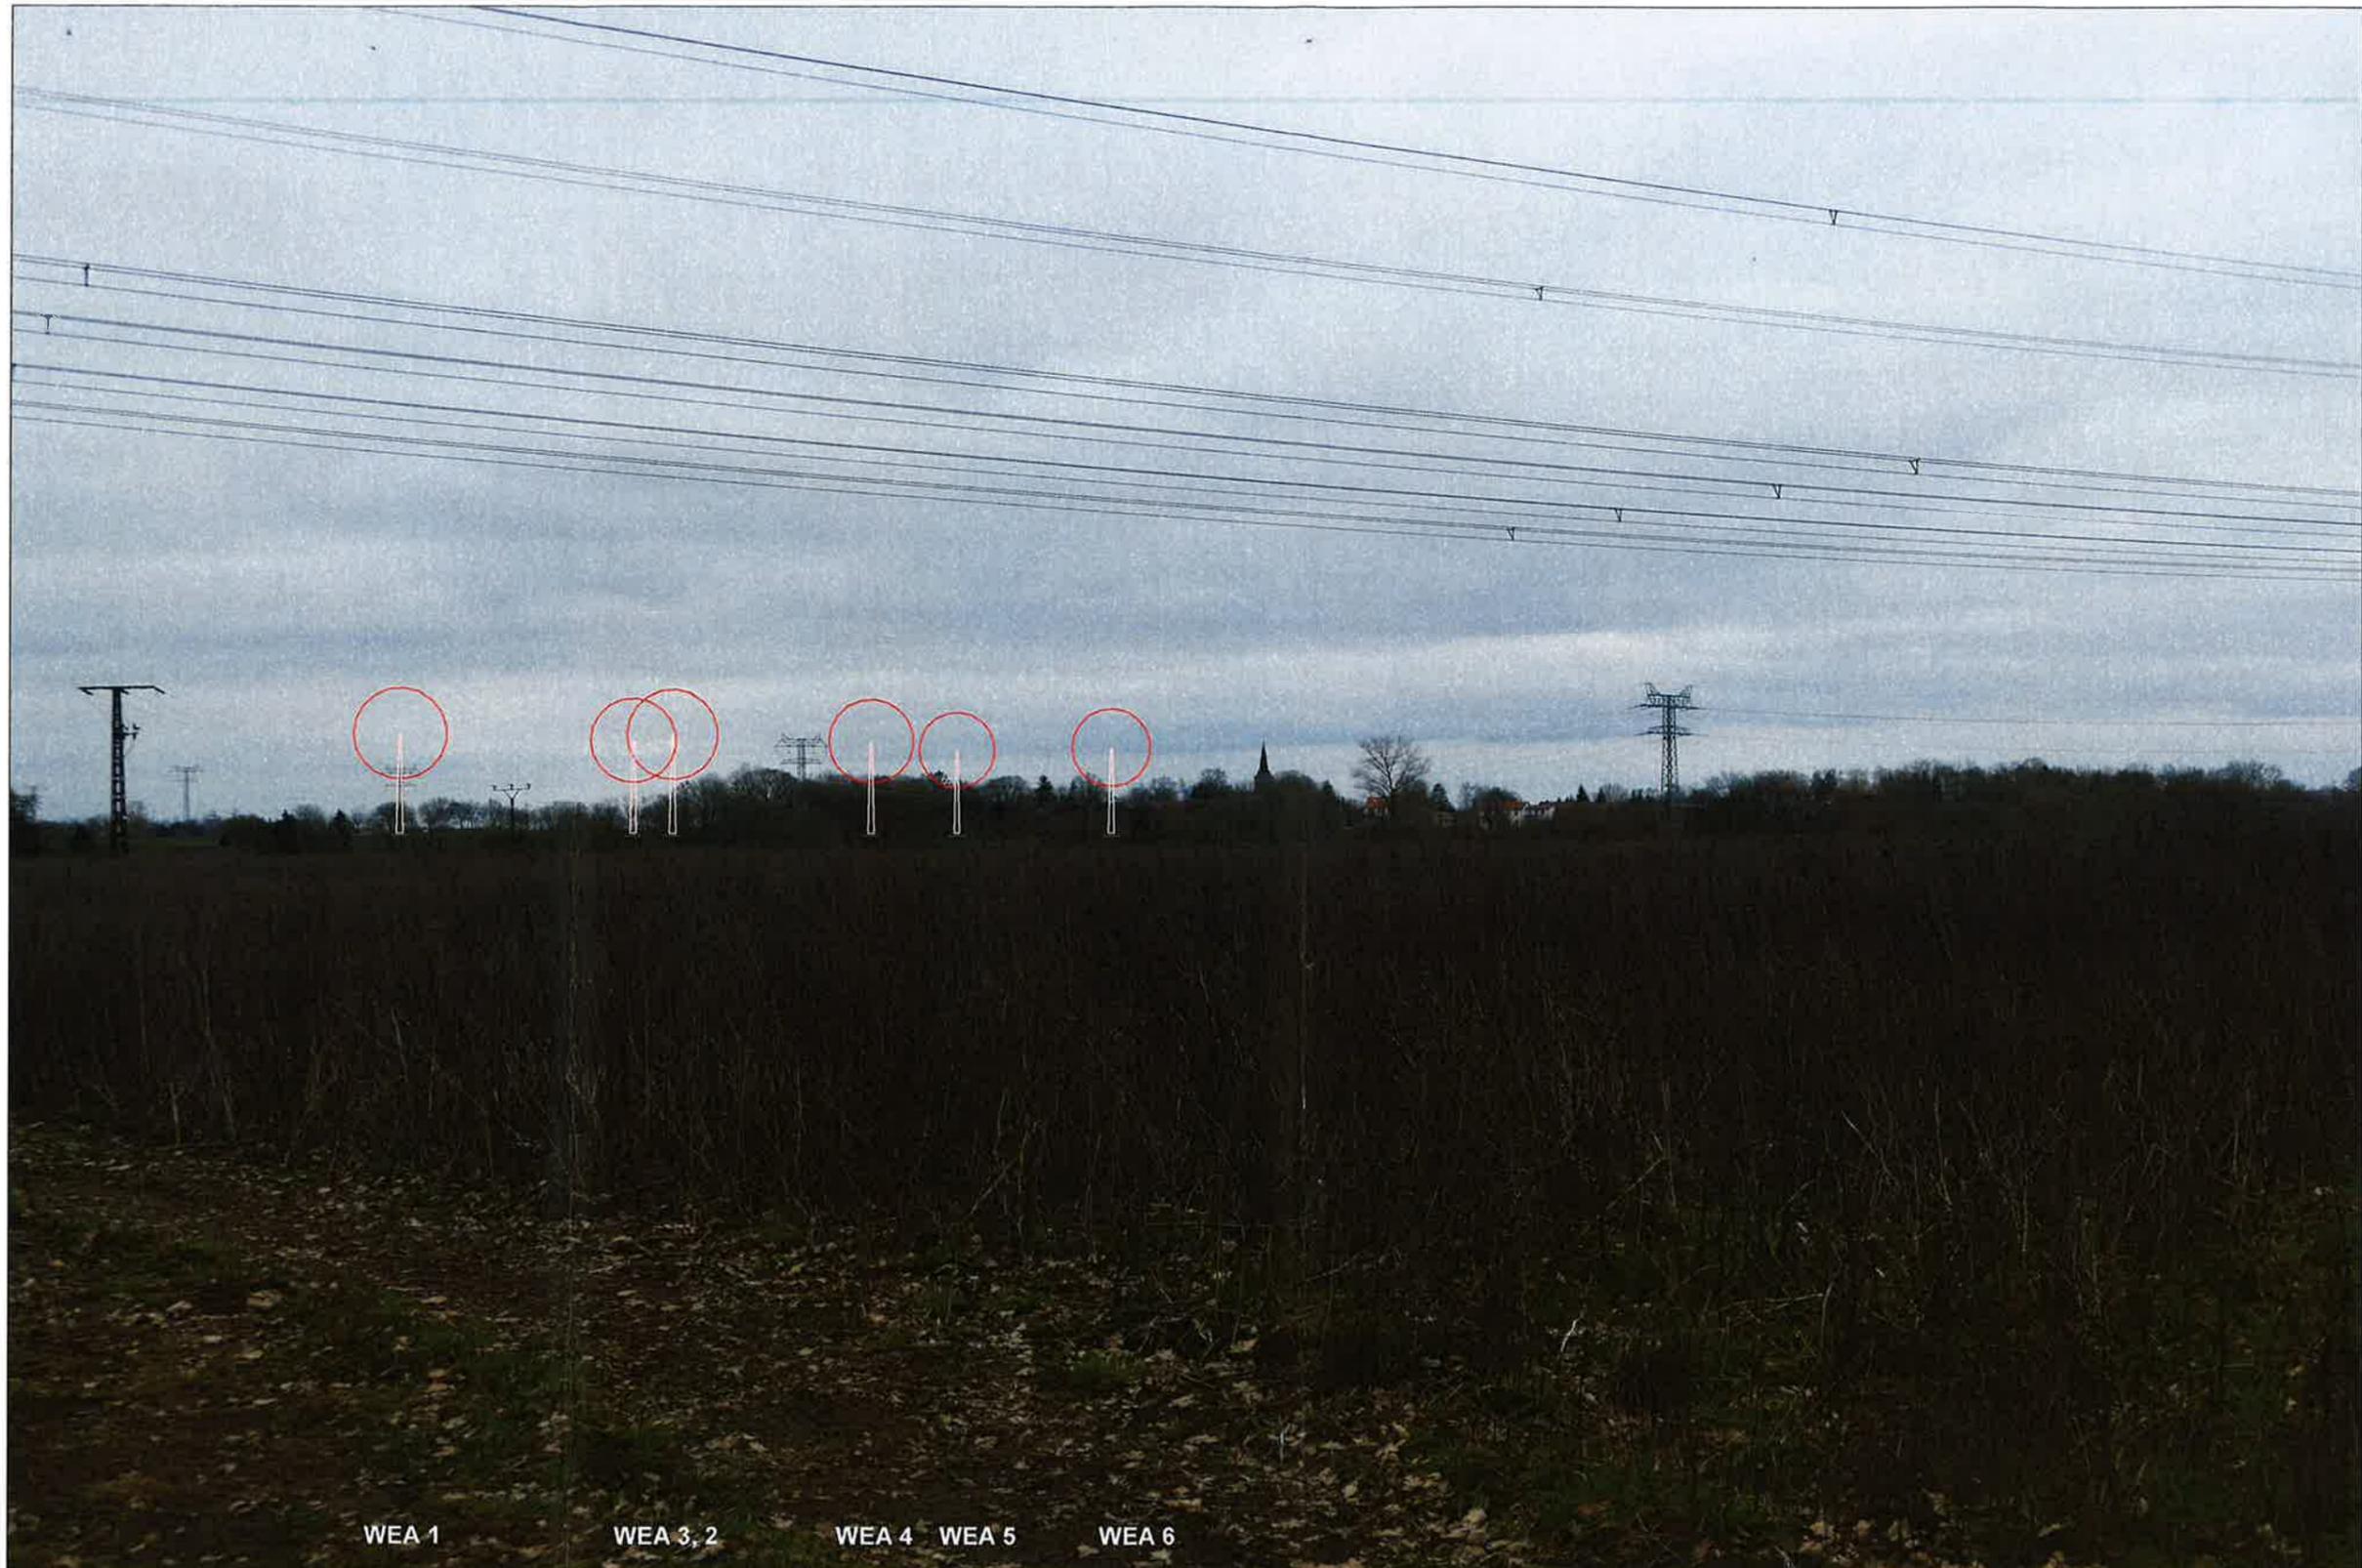
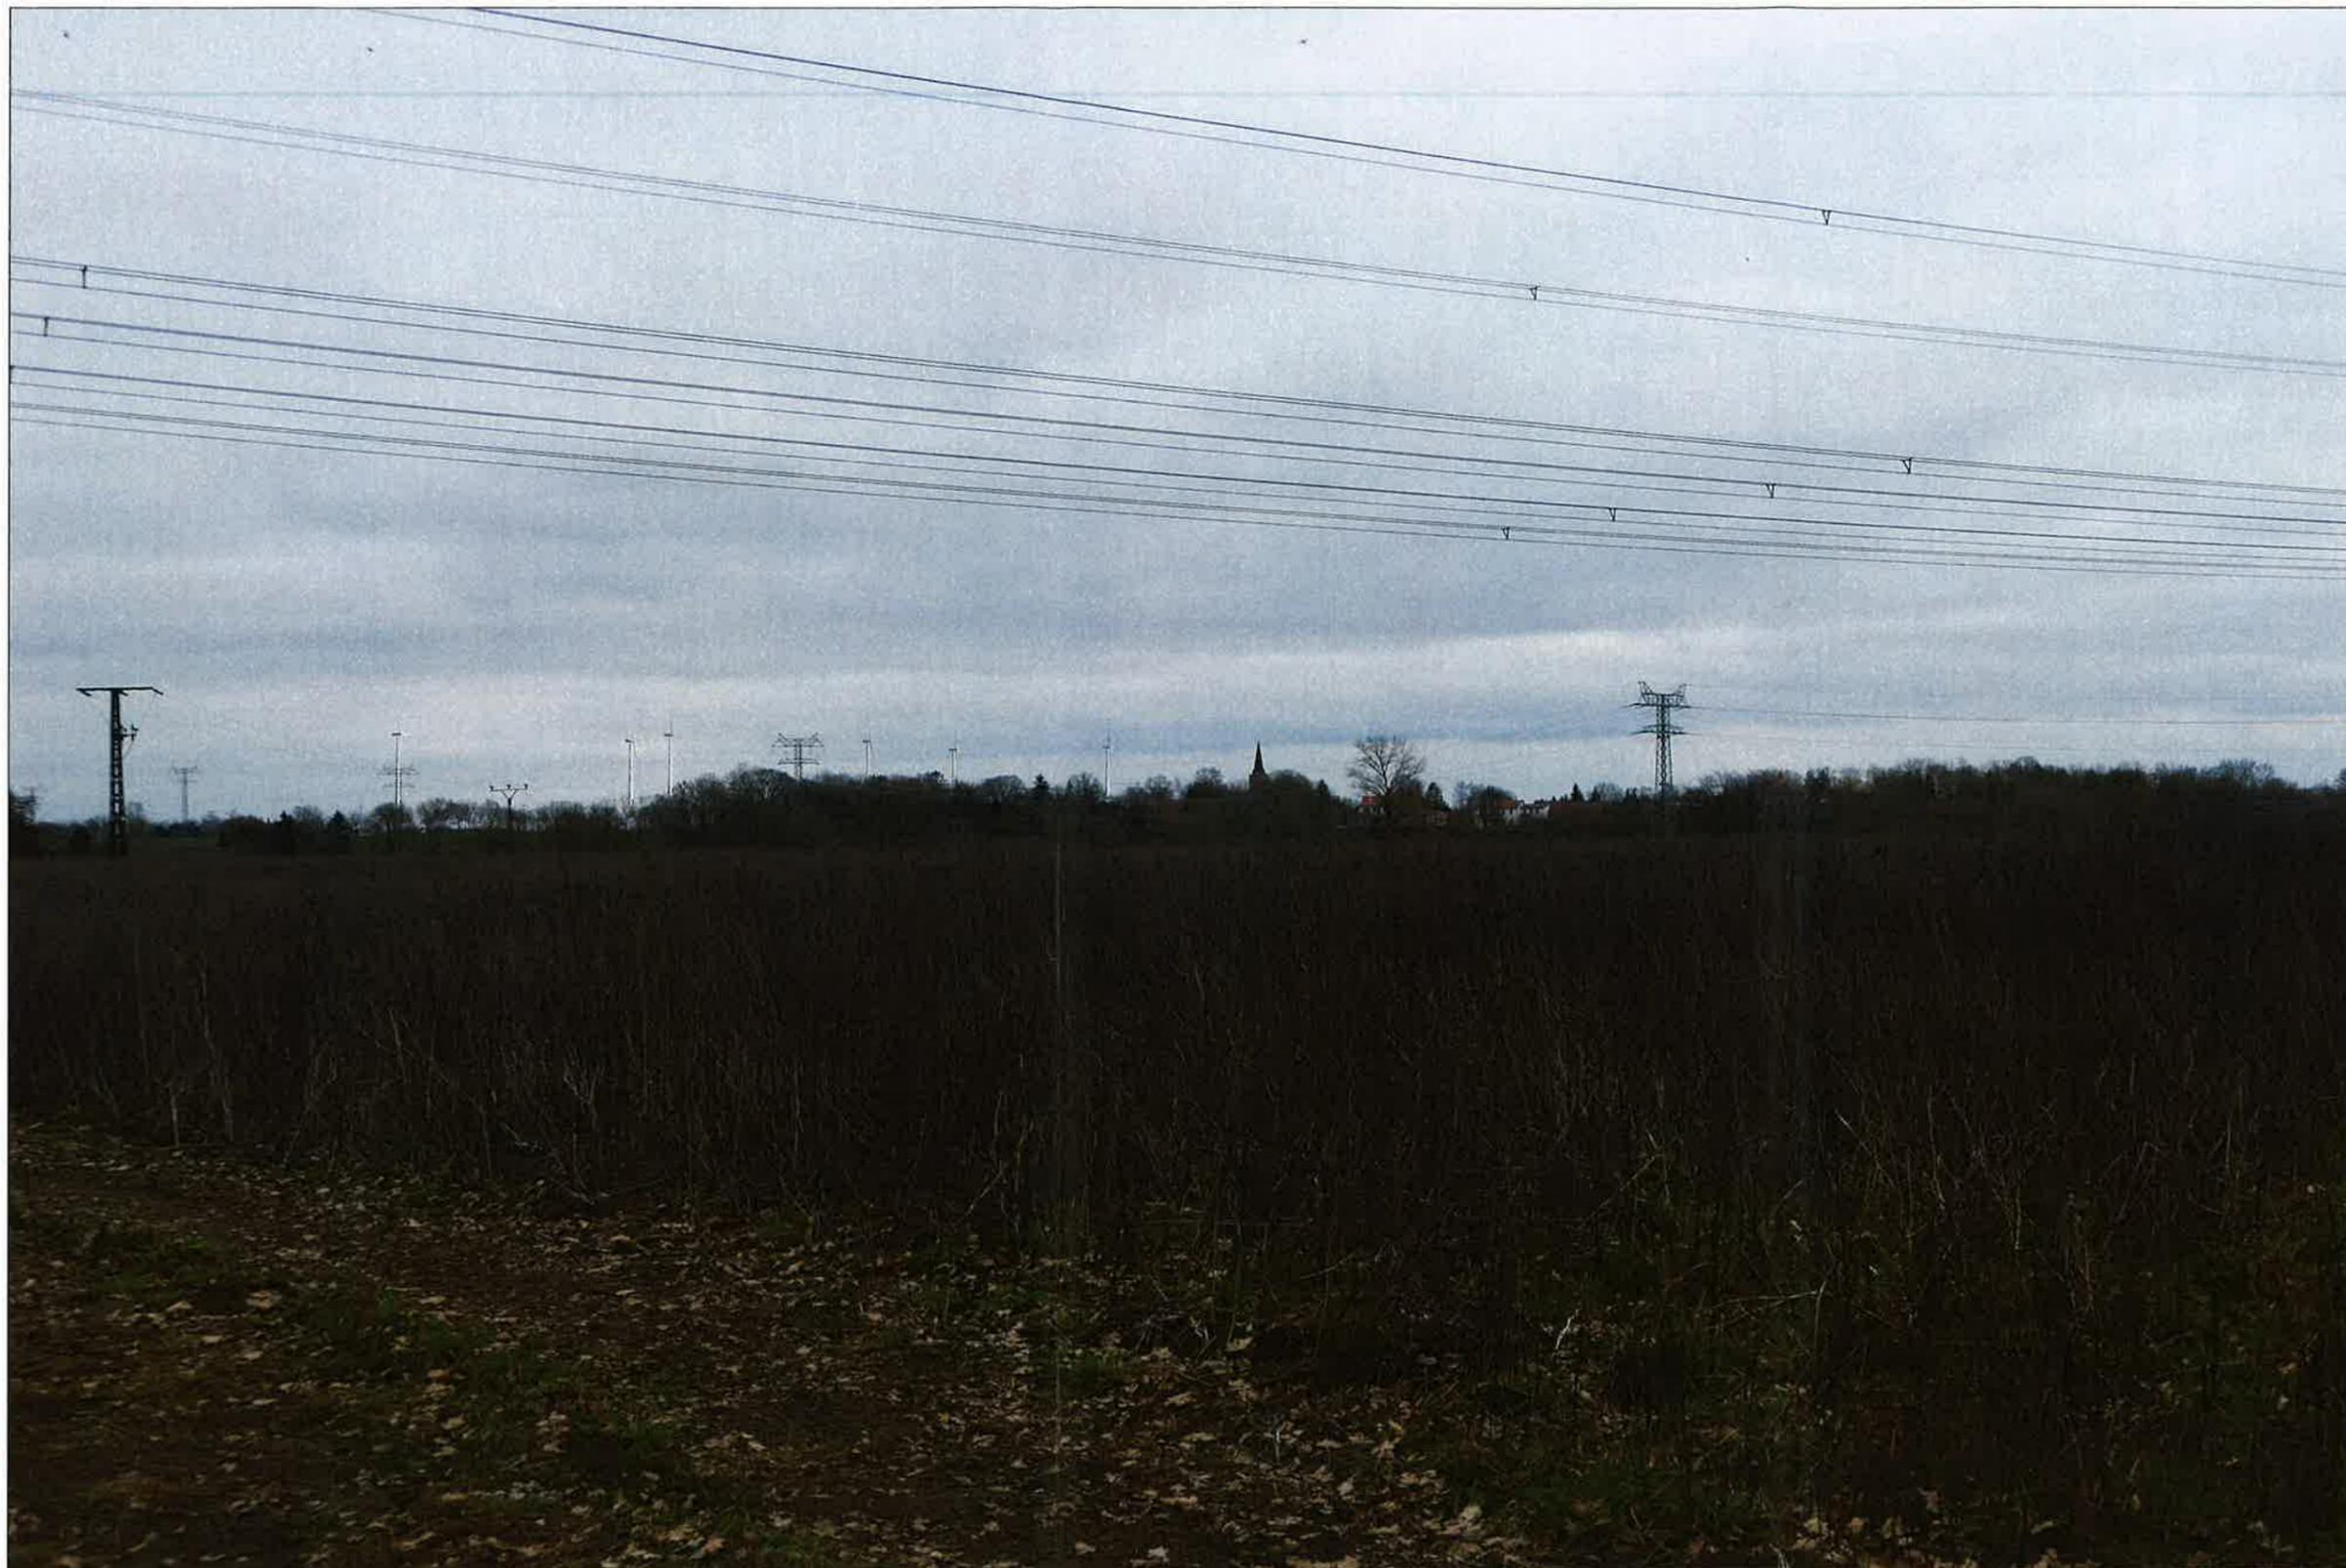
BP08 - Liepen, Nordwestl. Richtung Liepen - Istzustand

BP08 - Liepen, Nordwestl. Richtung Liepen - Skizzen

BP08 - Liepen, Nordwestl. Richtung Liepen - Visualisierung

Empfohlener Betrachtungsabstand: 47 cm - Aufnahme: 23.03.2021, 15:46 Uhr, UTM (north)-ETRS89 Zone: 33 Ost: 398.872 Nord: 5.972.905, Brennweite: 49 mm, Richtung: 151°

BP08 – Liepen, Nordwestl. Richtung Liepen	5.434	6.398	Von den WEA 1 und 3 sind etwa die Hälfte der Türme verdeckt, Rotorbereiche, Naben und Teile der Türme sind sichtbar. Von der WEA 2 ist der komplette Rotorbereich mit Nabe sichtbar. Von den WEA 4, 5 und 6 sind die unteren Randbereiche der Rotorbereiche verdeckt, die restlichen Rotorbereiche sowie die Nabe sind sichtbar.
BP09 – Krien, Bauernstr.	4.520	7.826	Die WEA 1, 2, 3, 4 und 5 sind nicht sichtbar. Von der WEA 6 sind geringe Anteile des Rotorbereiches sichtbar, die übrige Anlage wird von Bäumen verdeckt.

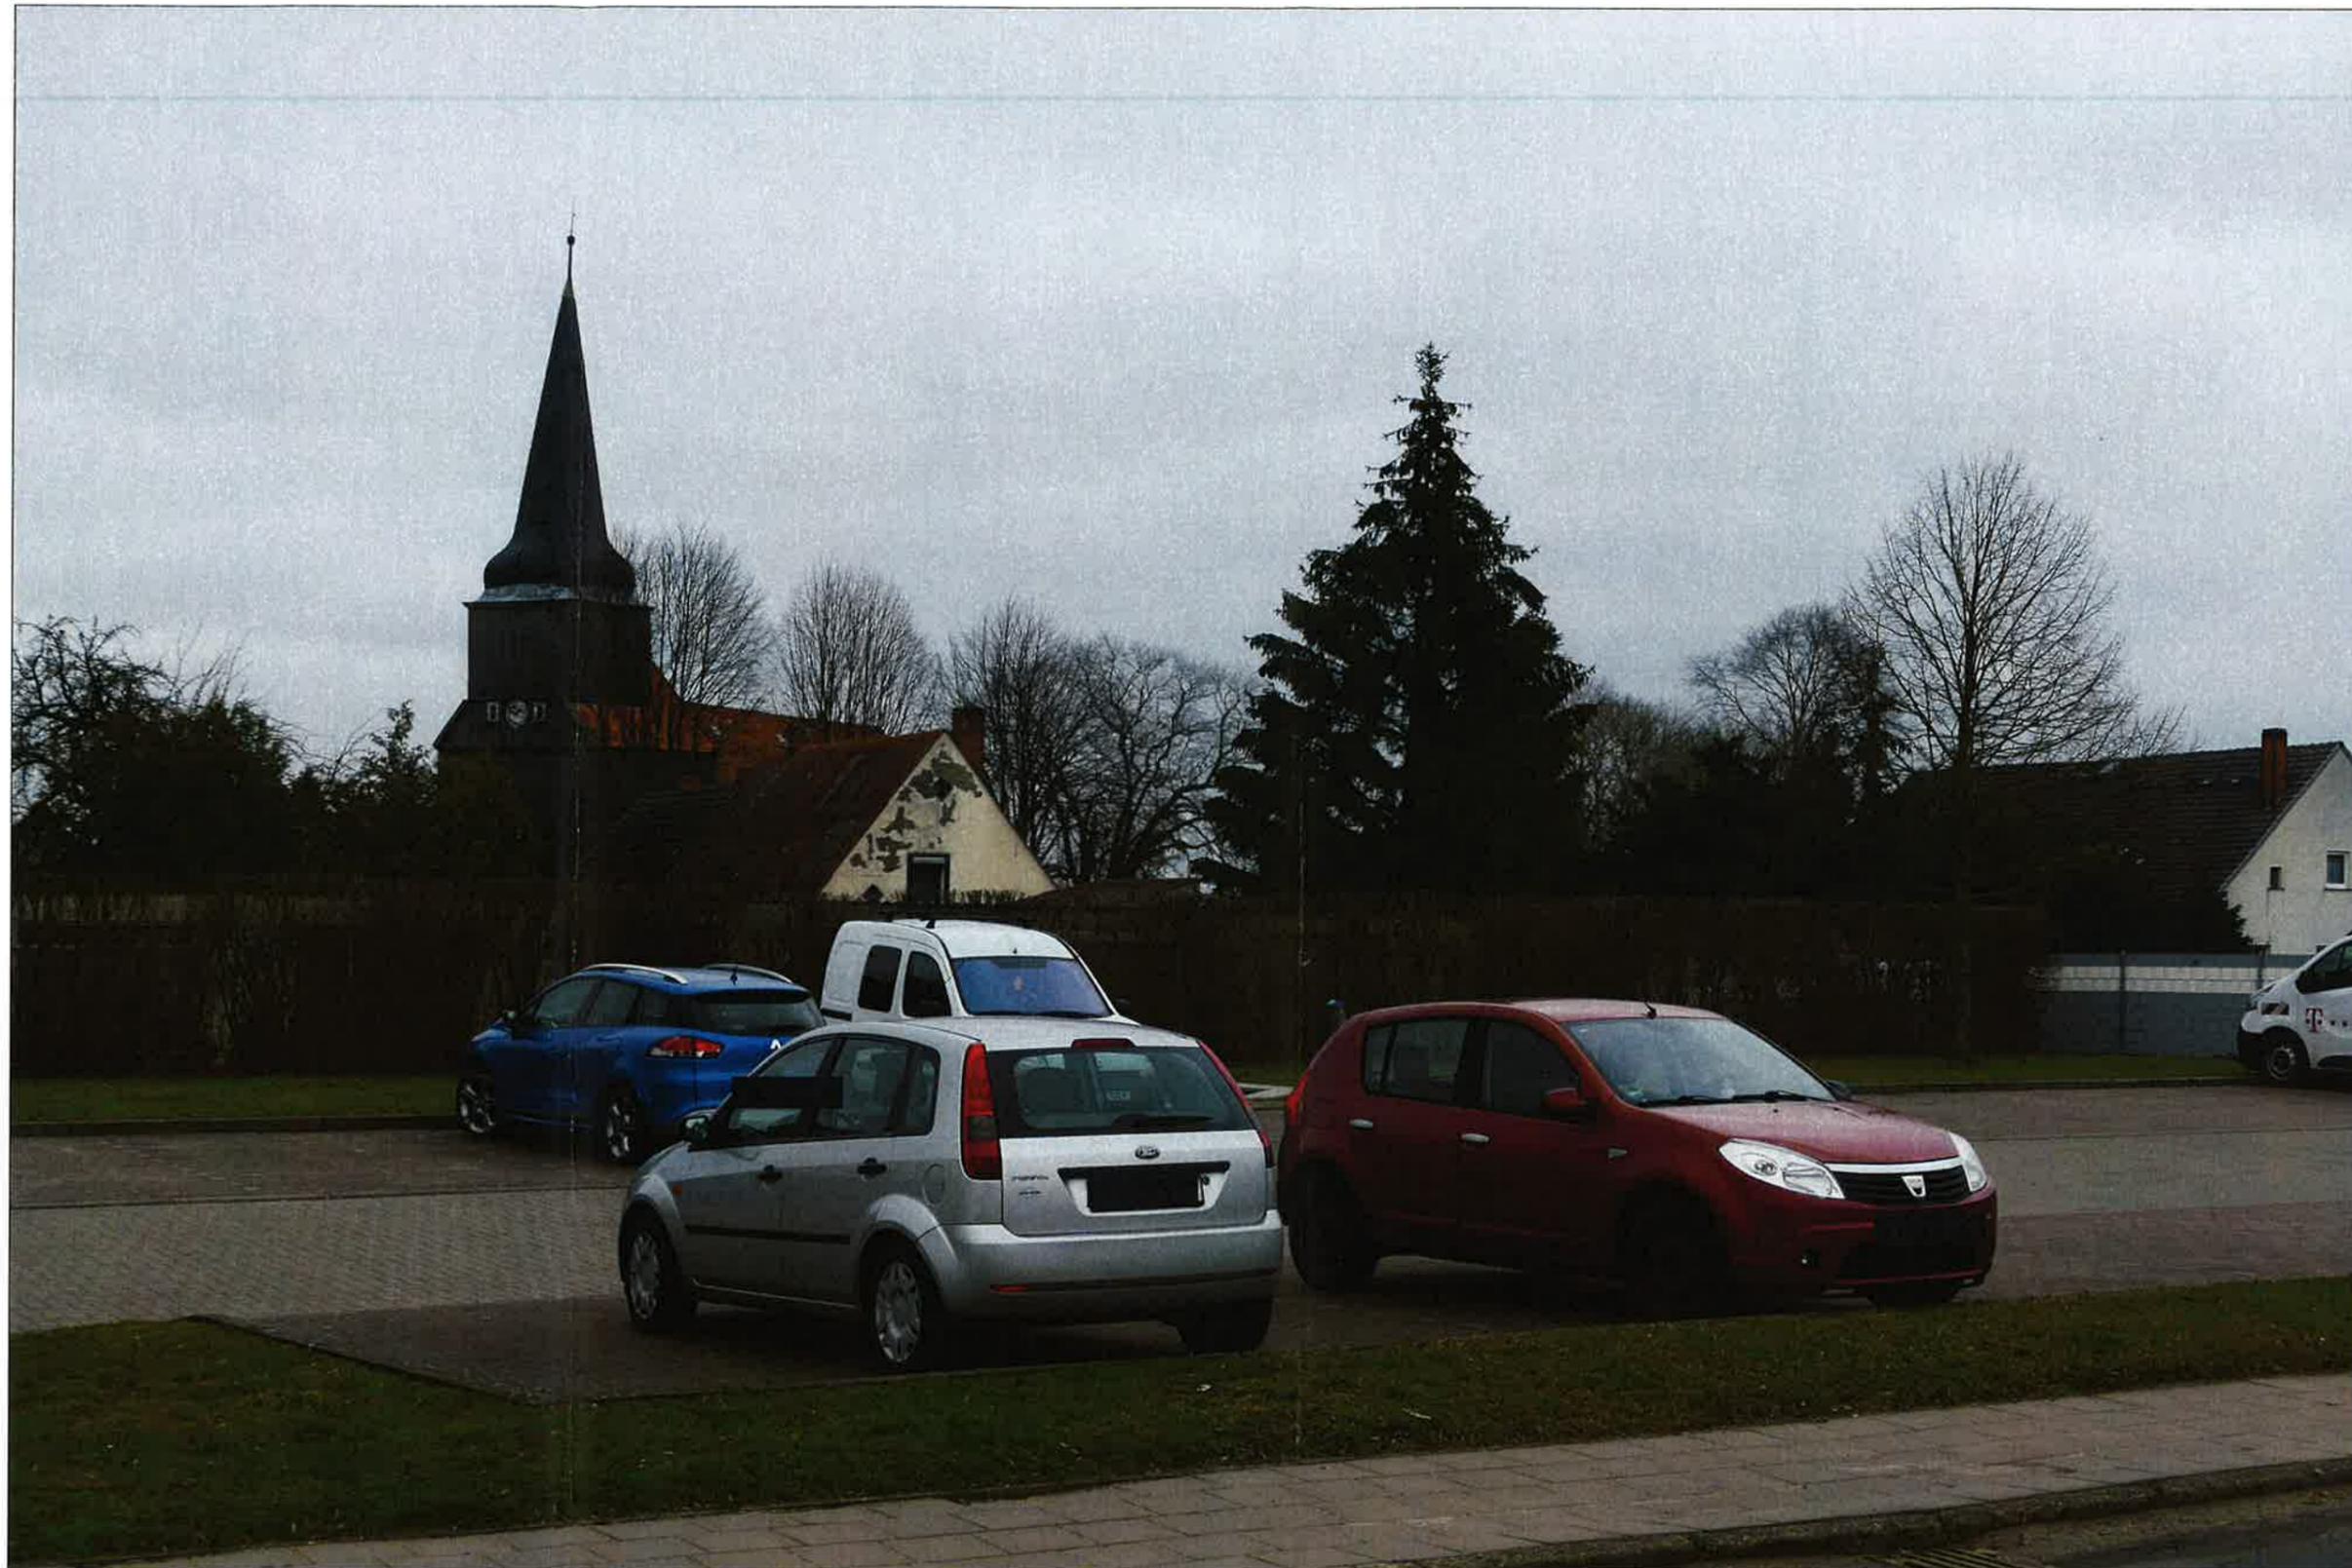
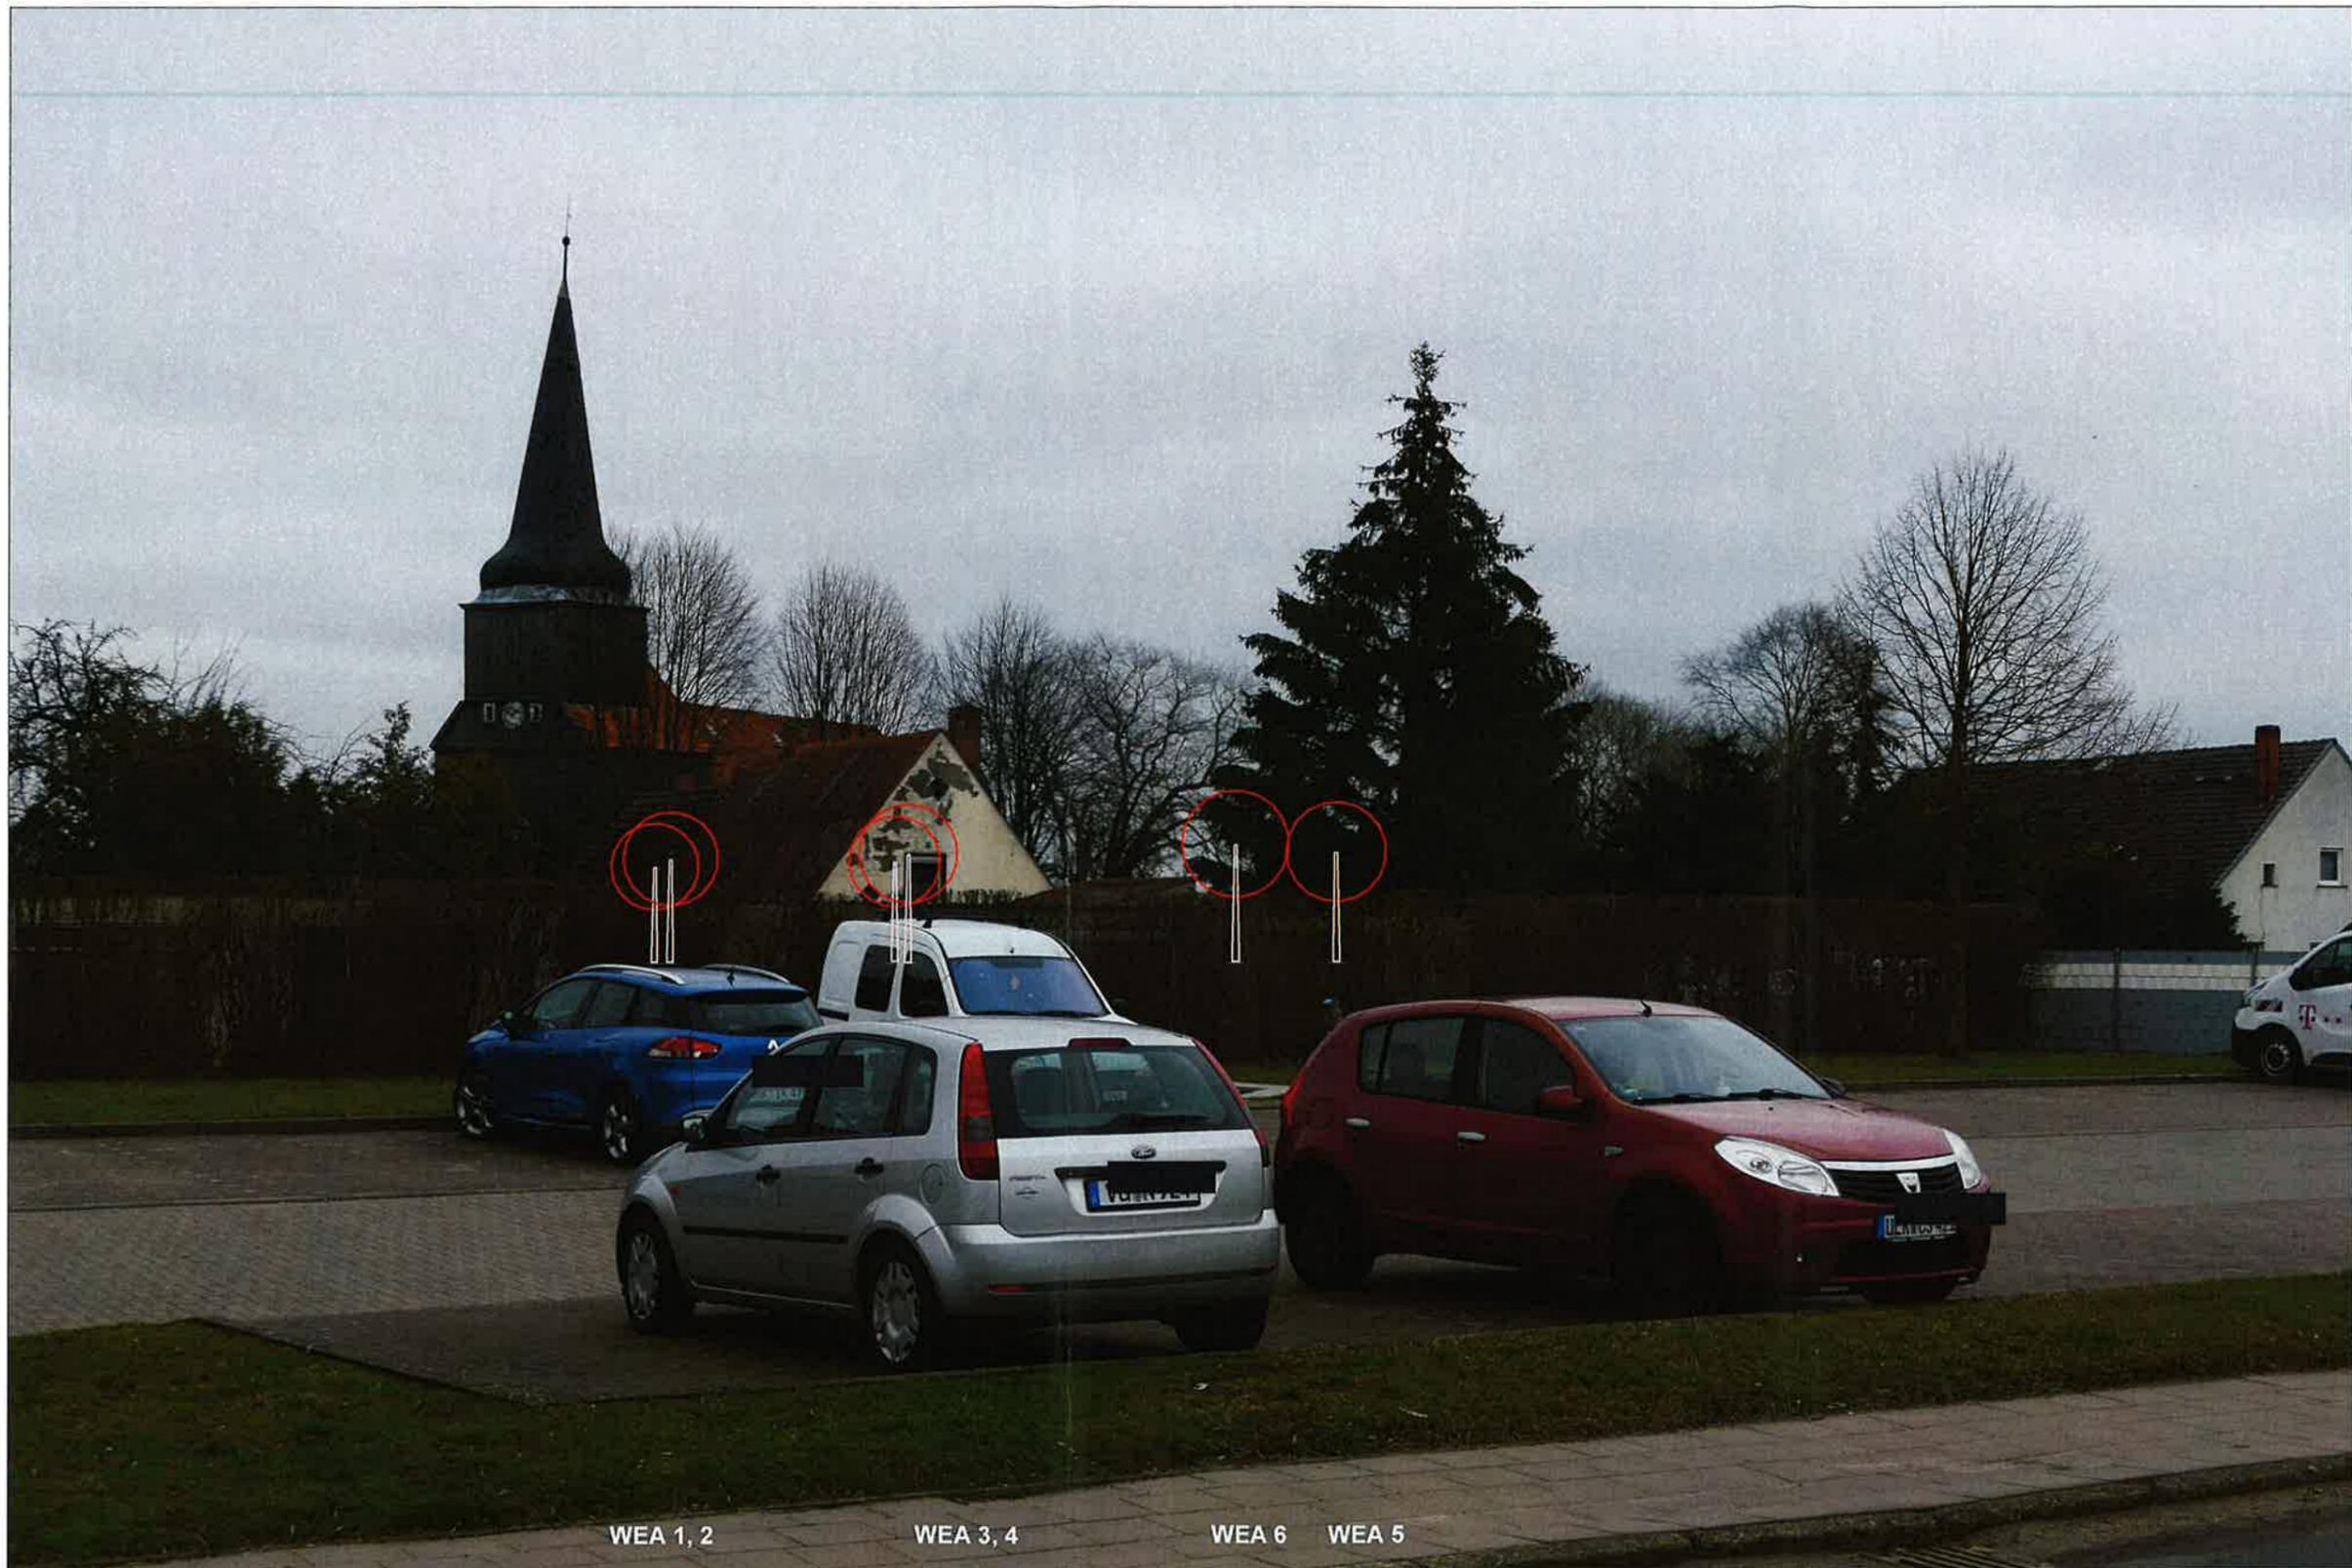
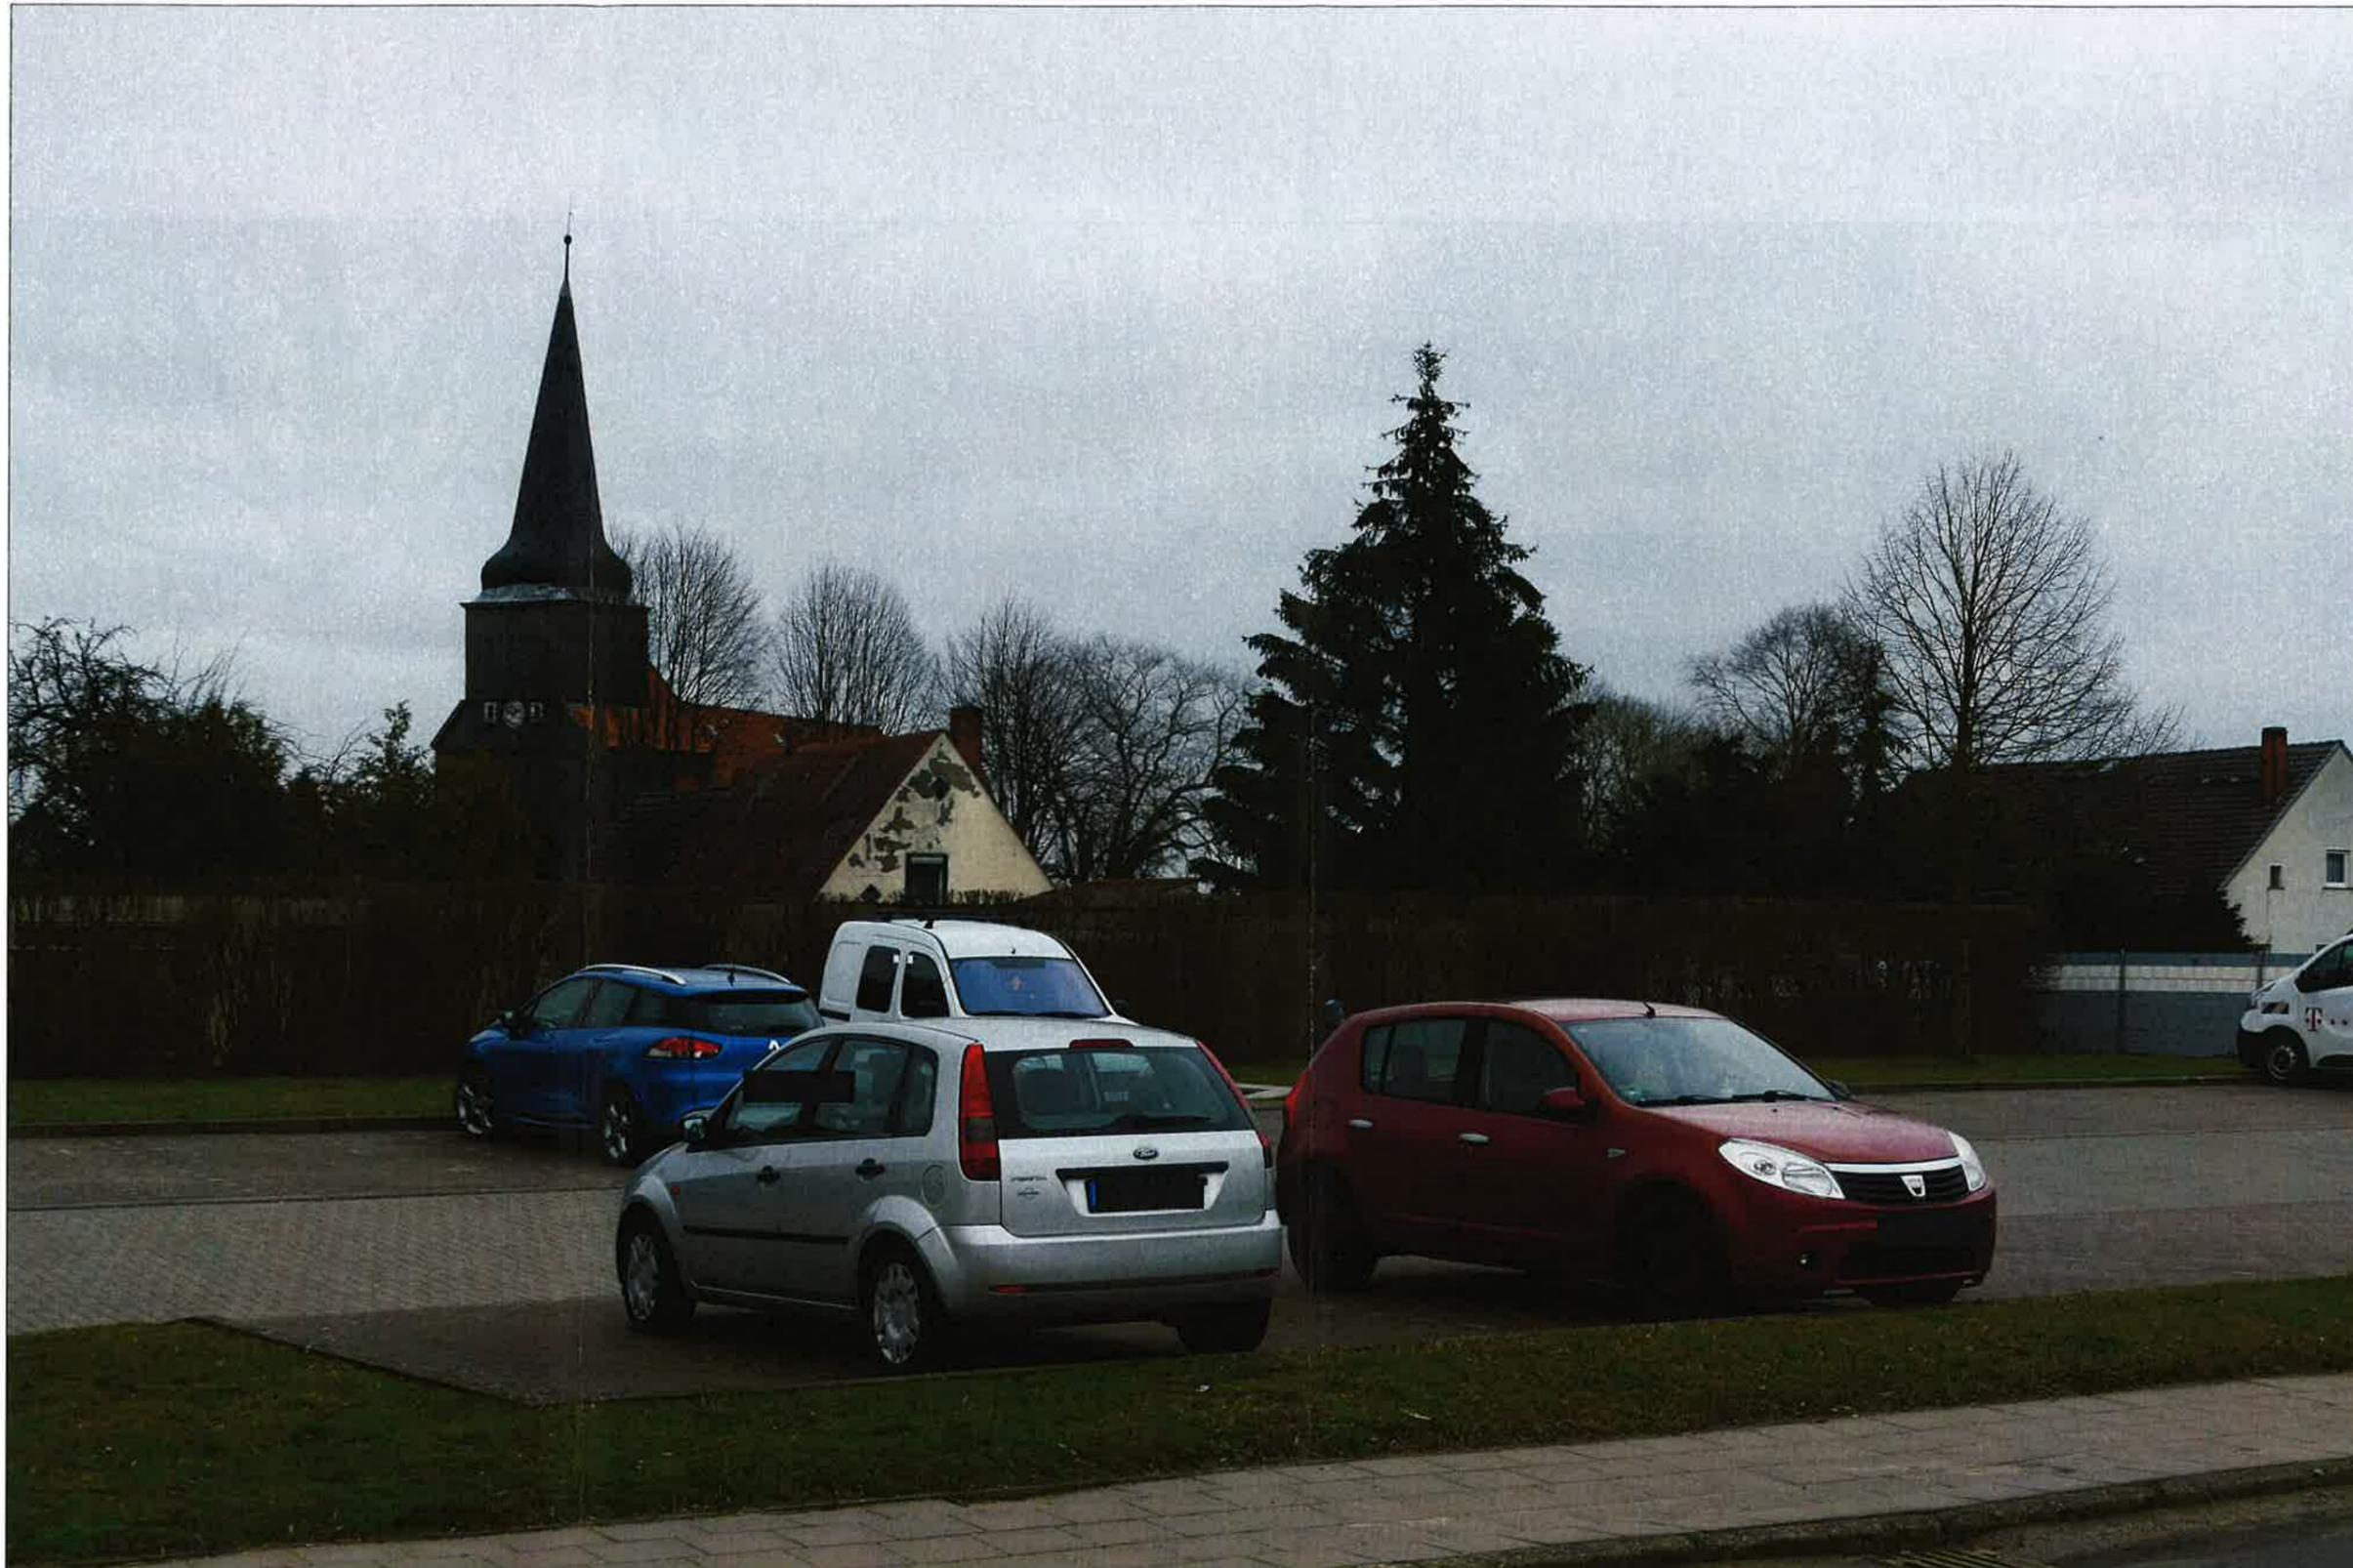
BP09 - Krien, Bauernstr. - Istzustand

BP09 - Krien, Bauernstr. - Skizzen

BP09 - Krien, Bauernstr. - Visualisierung

Empfohlener Betrachtungsabstand: 47 cm - Aufnahme: 23.03.2021, 13:45 Uhr, UTM (north)-ETRS89 Zone: 33 Ost: 397.709 Nord: 5.965.771, Brennweite: 50 mm, Richtung: 65°
