Visualisierung für
sechs Windenergieanlagen
am Standort

Wussentin

Datum: 28.07.2022

Bericht Nr. 21-1-3013-001-VK

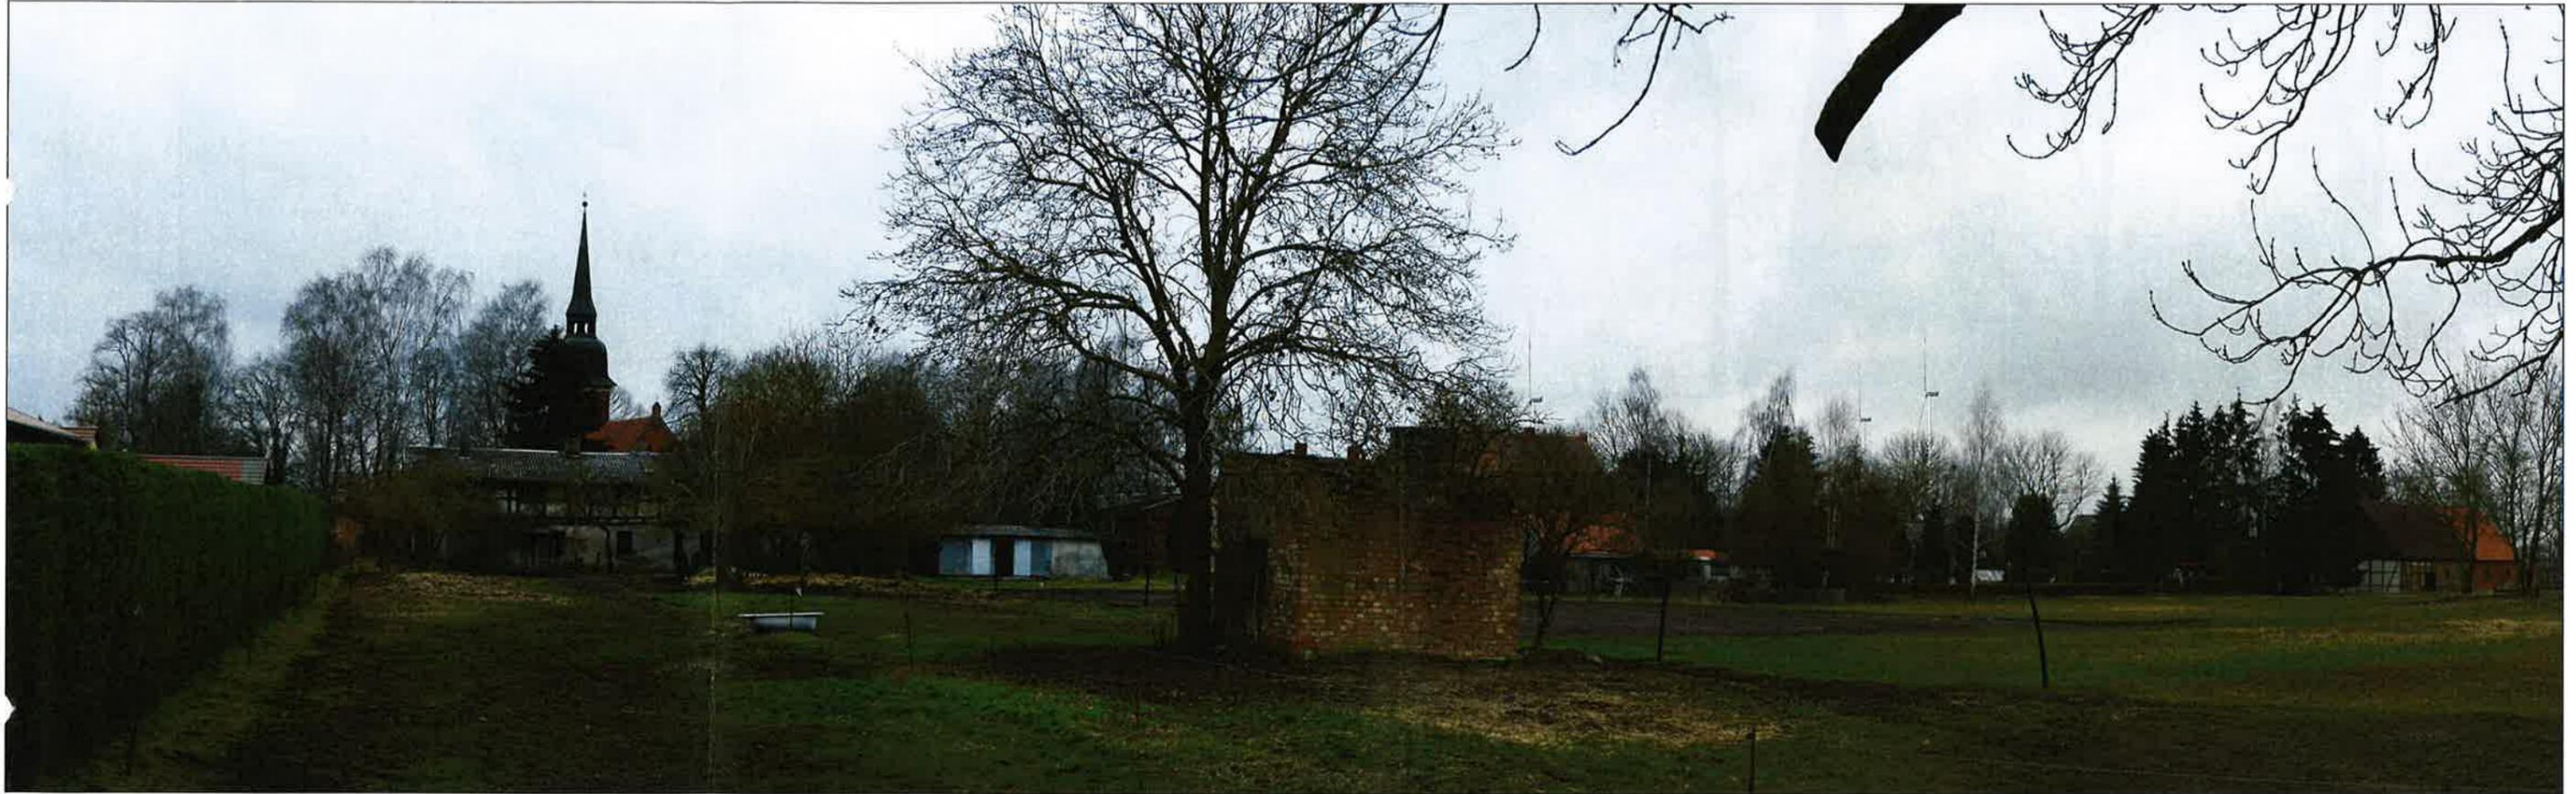
BP11 - Meadow, Stolper Str. - Visualisierung

Empfohlener Betrachtungsabstand: 29 cm - Aufnahme: 23.03.2021, 12:29 Uhr, UTM (north)-ETRS89 Zone: 33 Ost: 403.513 Nord: 5.966.722, Öffnungswinkel: 77,9°, Richtung: 304°

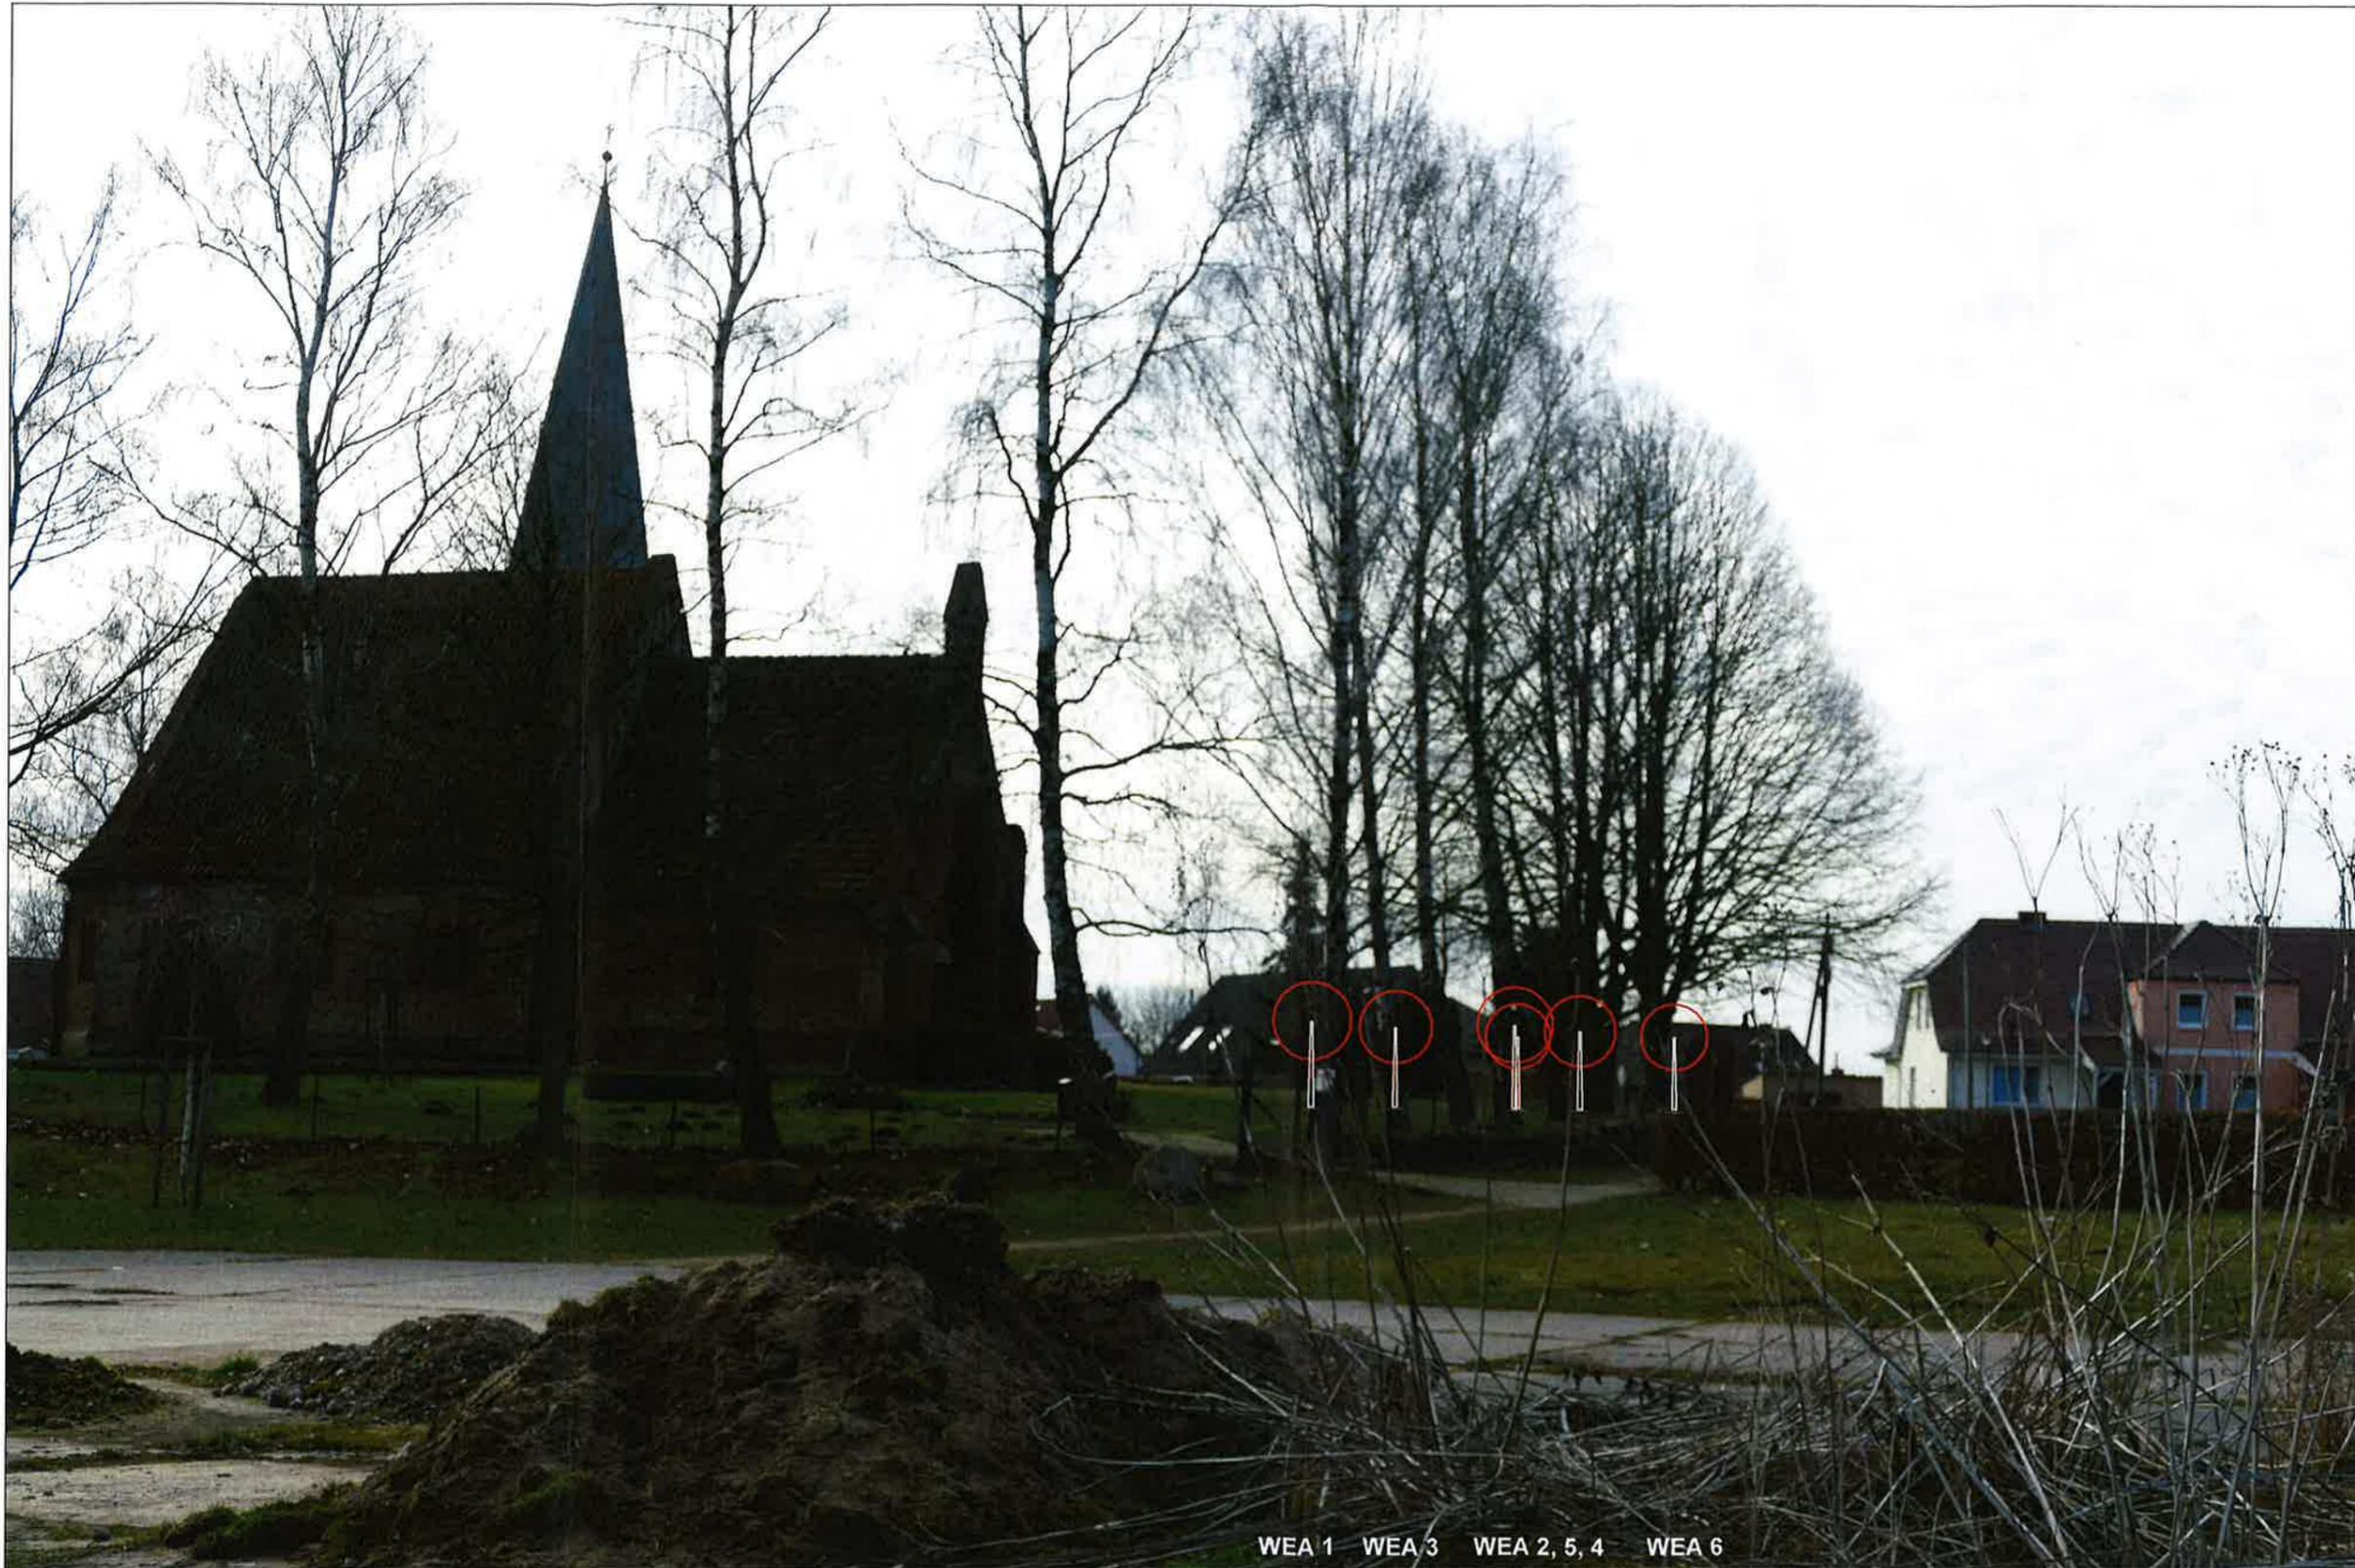
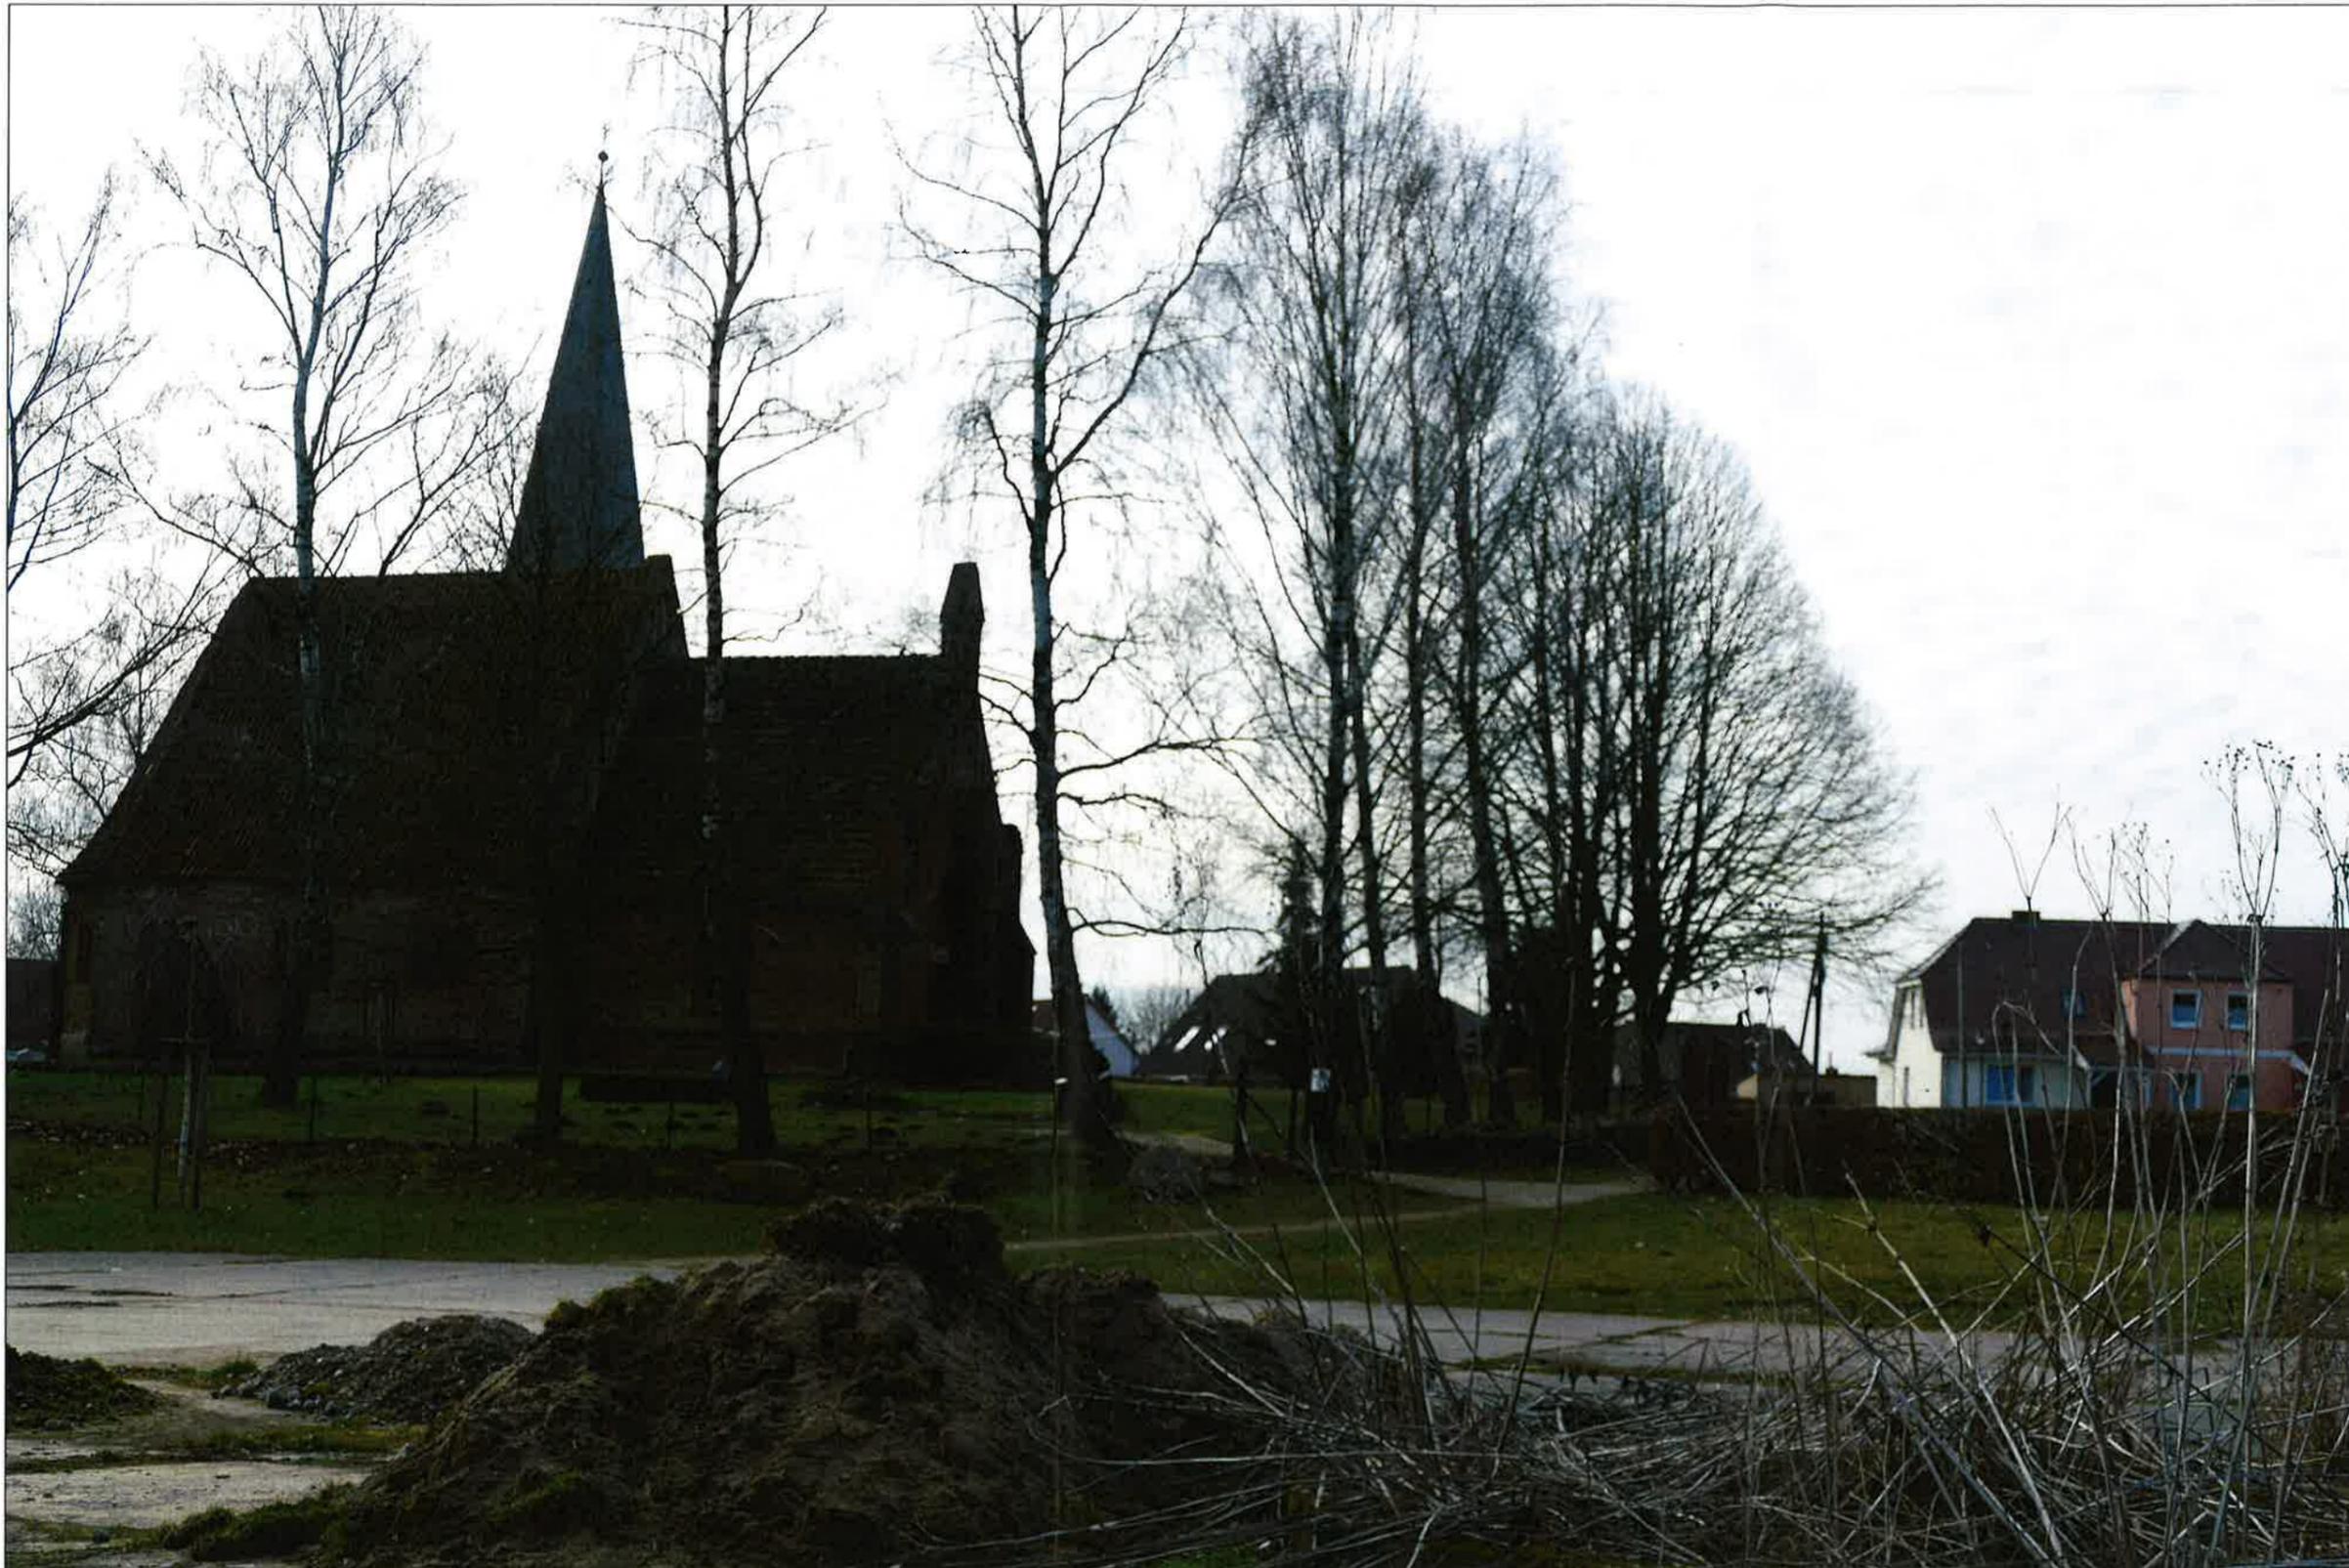
BP12 - Lüssow, Landgut Lüssow - Skizzen

BP12 - Lüssow, Landgut Lüssow - Visualisierung

Empfohlener Betrachtungsabstand: 47 cm - Aufnahme: 22.03.2021, 09:07 Uhr, UTM (north)-ETRS89 Zone: 33 Ost: 401.372 Nord: 5.975.005, Brennweite: 50 mm, Richtung: 166°

BP12- Lüssow, Landgut Lüssow	6.292	7.585	Die WEA 1 bis 5 werden von den Wohngebäuden im Hintergrund verdeckt, von der WEA 6 ist eine Flügelspitze sichtbar.
BP13- Lüssow, Glödenhofer Weg, T-Kreuzung	6.640	7.916	Die WEA sind nicht sichtbar.
BP14- Lüssow, Glödenhofer Weg außerhalb Lüssow	7.395	8.674	Die WEA sind nicht sichtbar.
BP15 – Lüssow, Hof	6.402	7.690	Die WEA sind nicht sichtbar.
BP16 – Neetzow - Park	7.364	7.946	Die WEA sind nicht sichtbar.
BP17 - Neetzow- Zum Alten Park	7.557	8.128	Die WEA sind nicht sichtbar.
BP18 - Nerdin-Kurve südöstl. der Kirche	3.874	4.916	Von den WEA 2, 3 und 4 sind jeweils Rotorspitzen erkennbar. Die WEA 1, 5 und 6 sind nicht sichtbar.

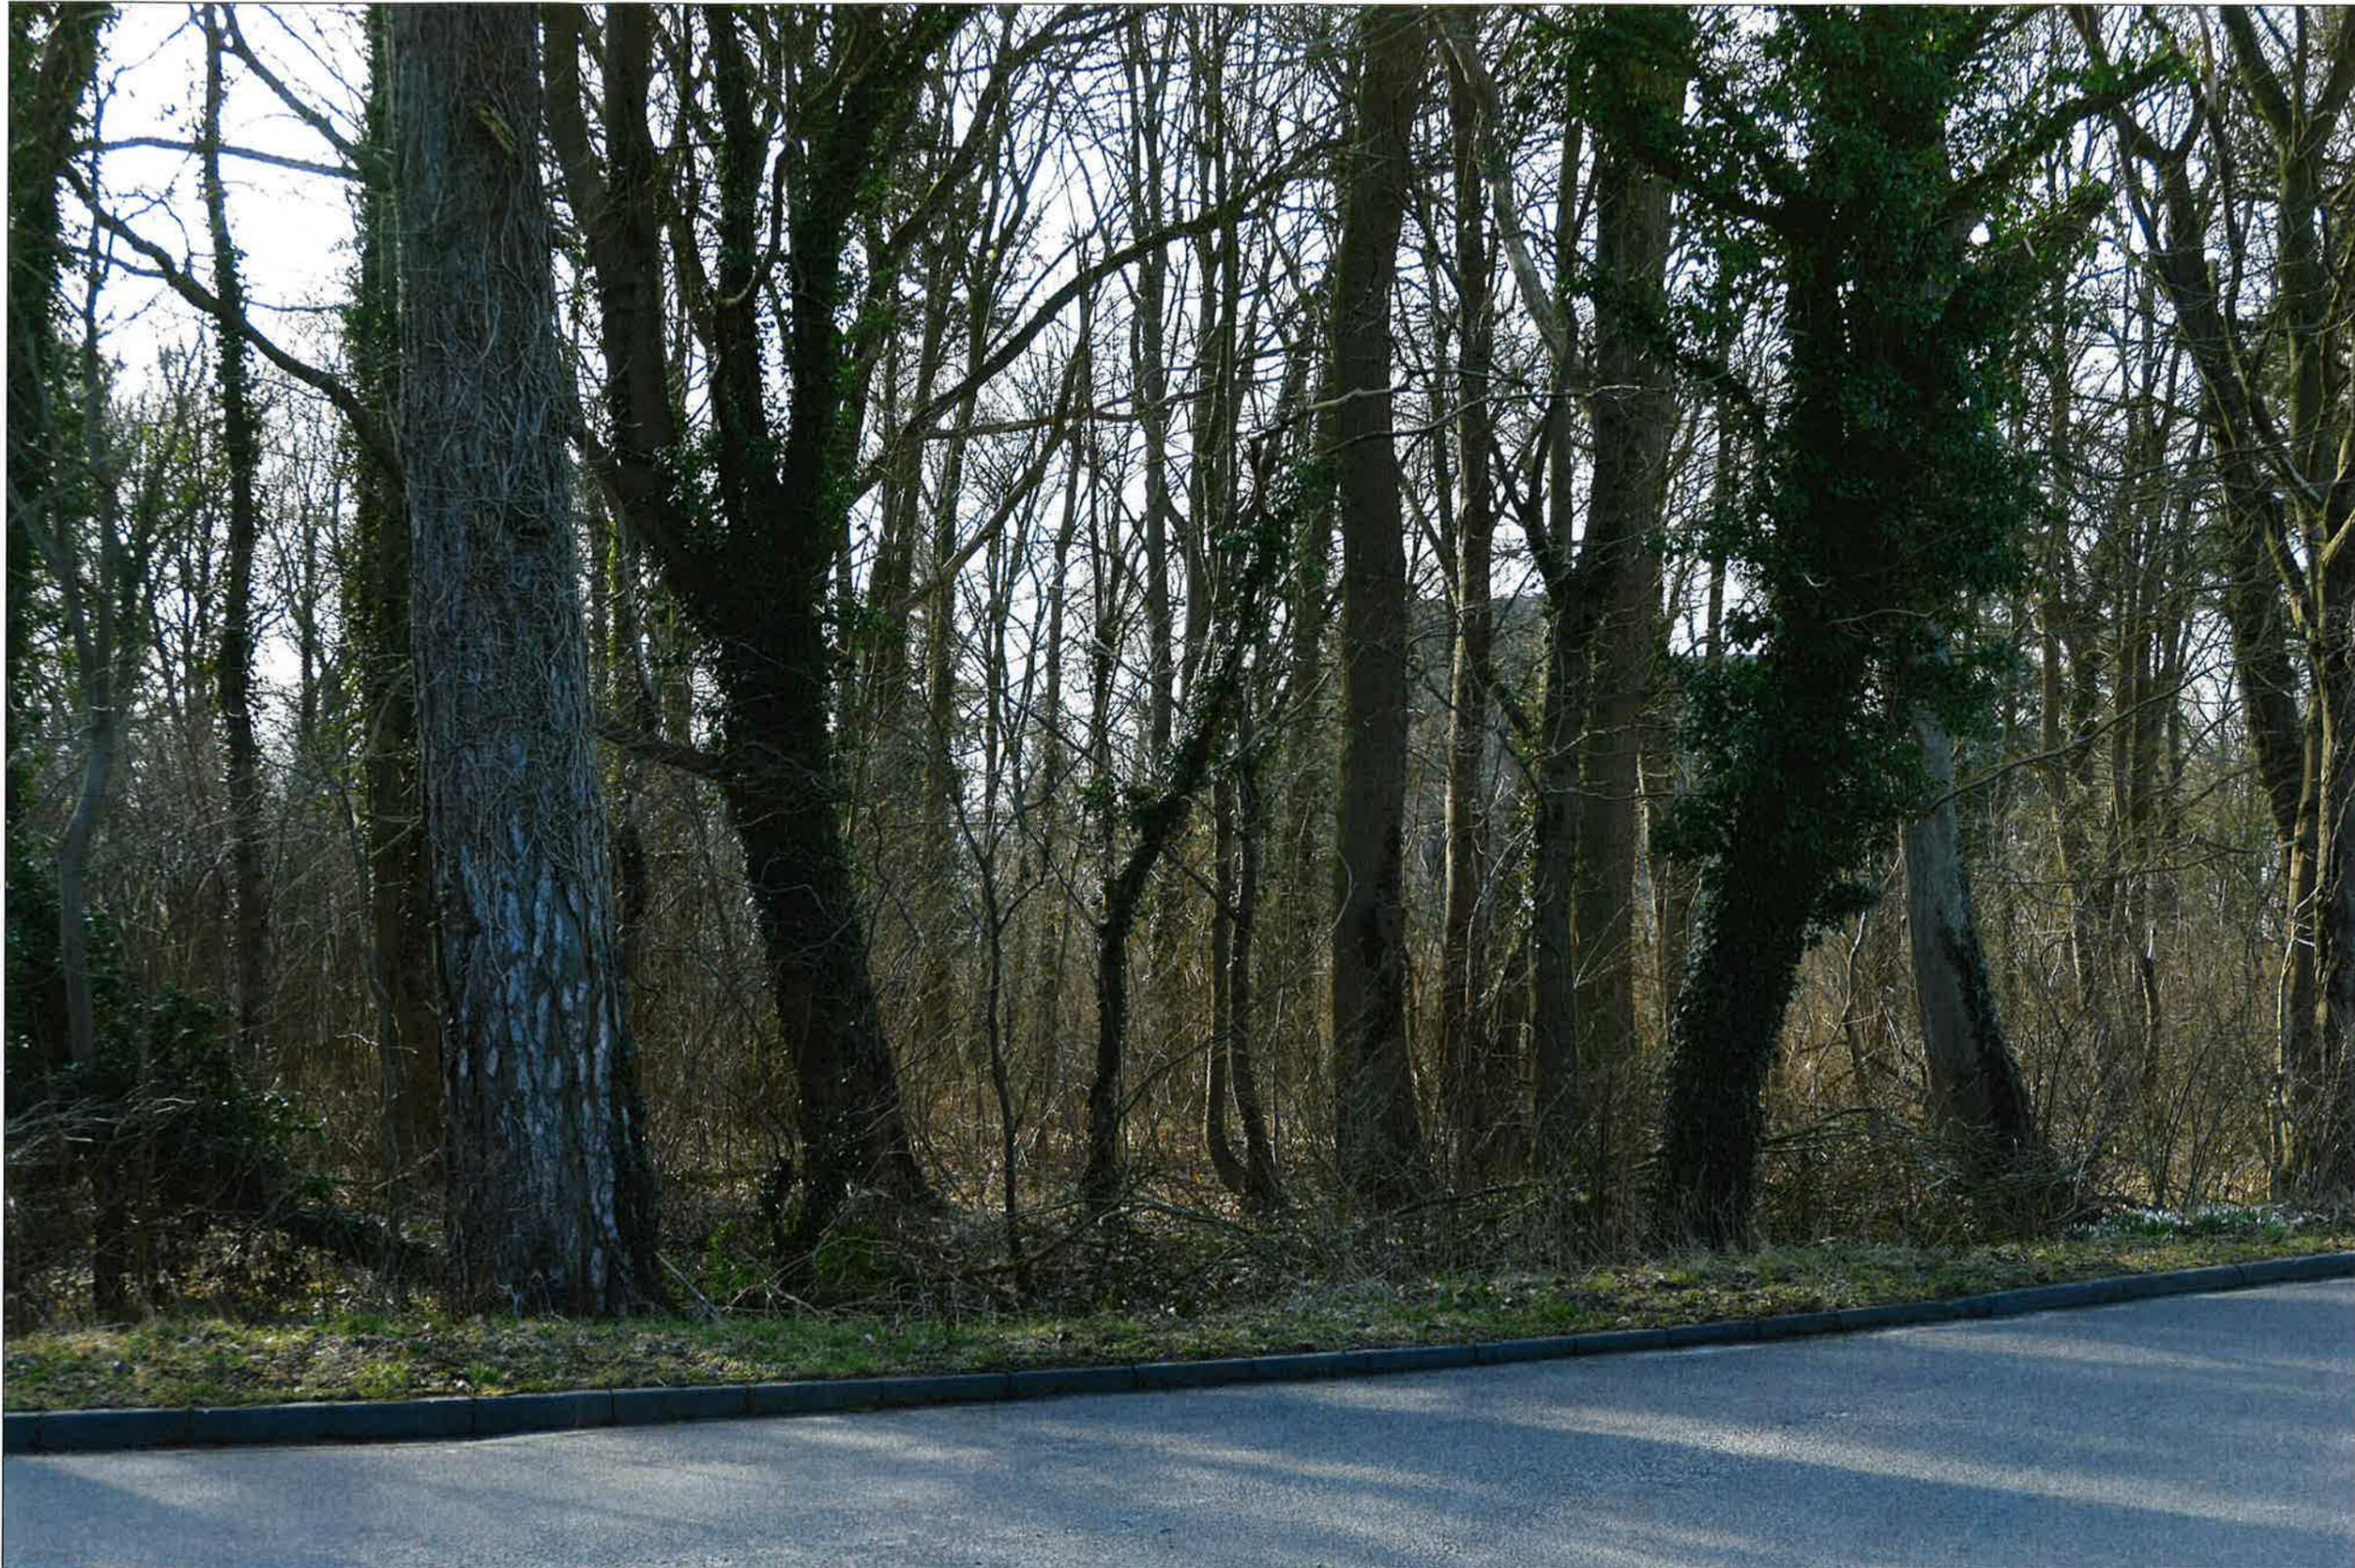
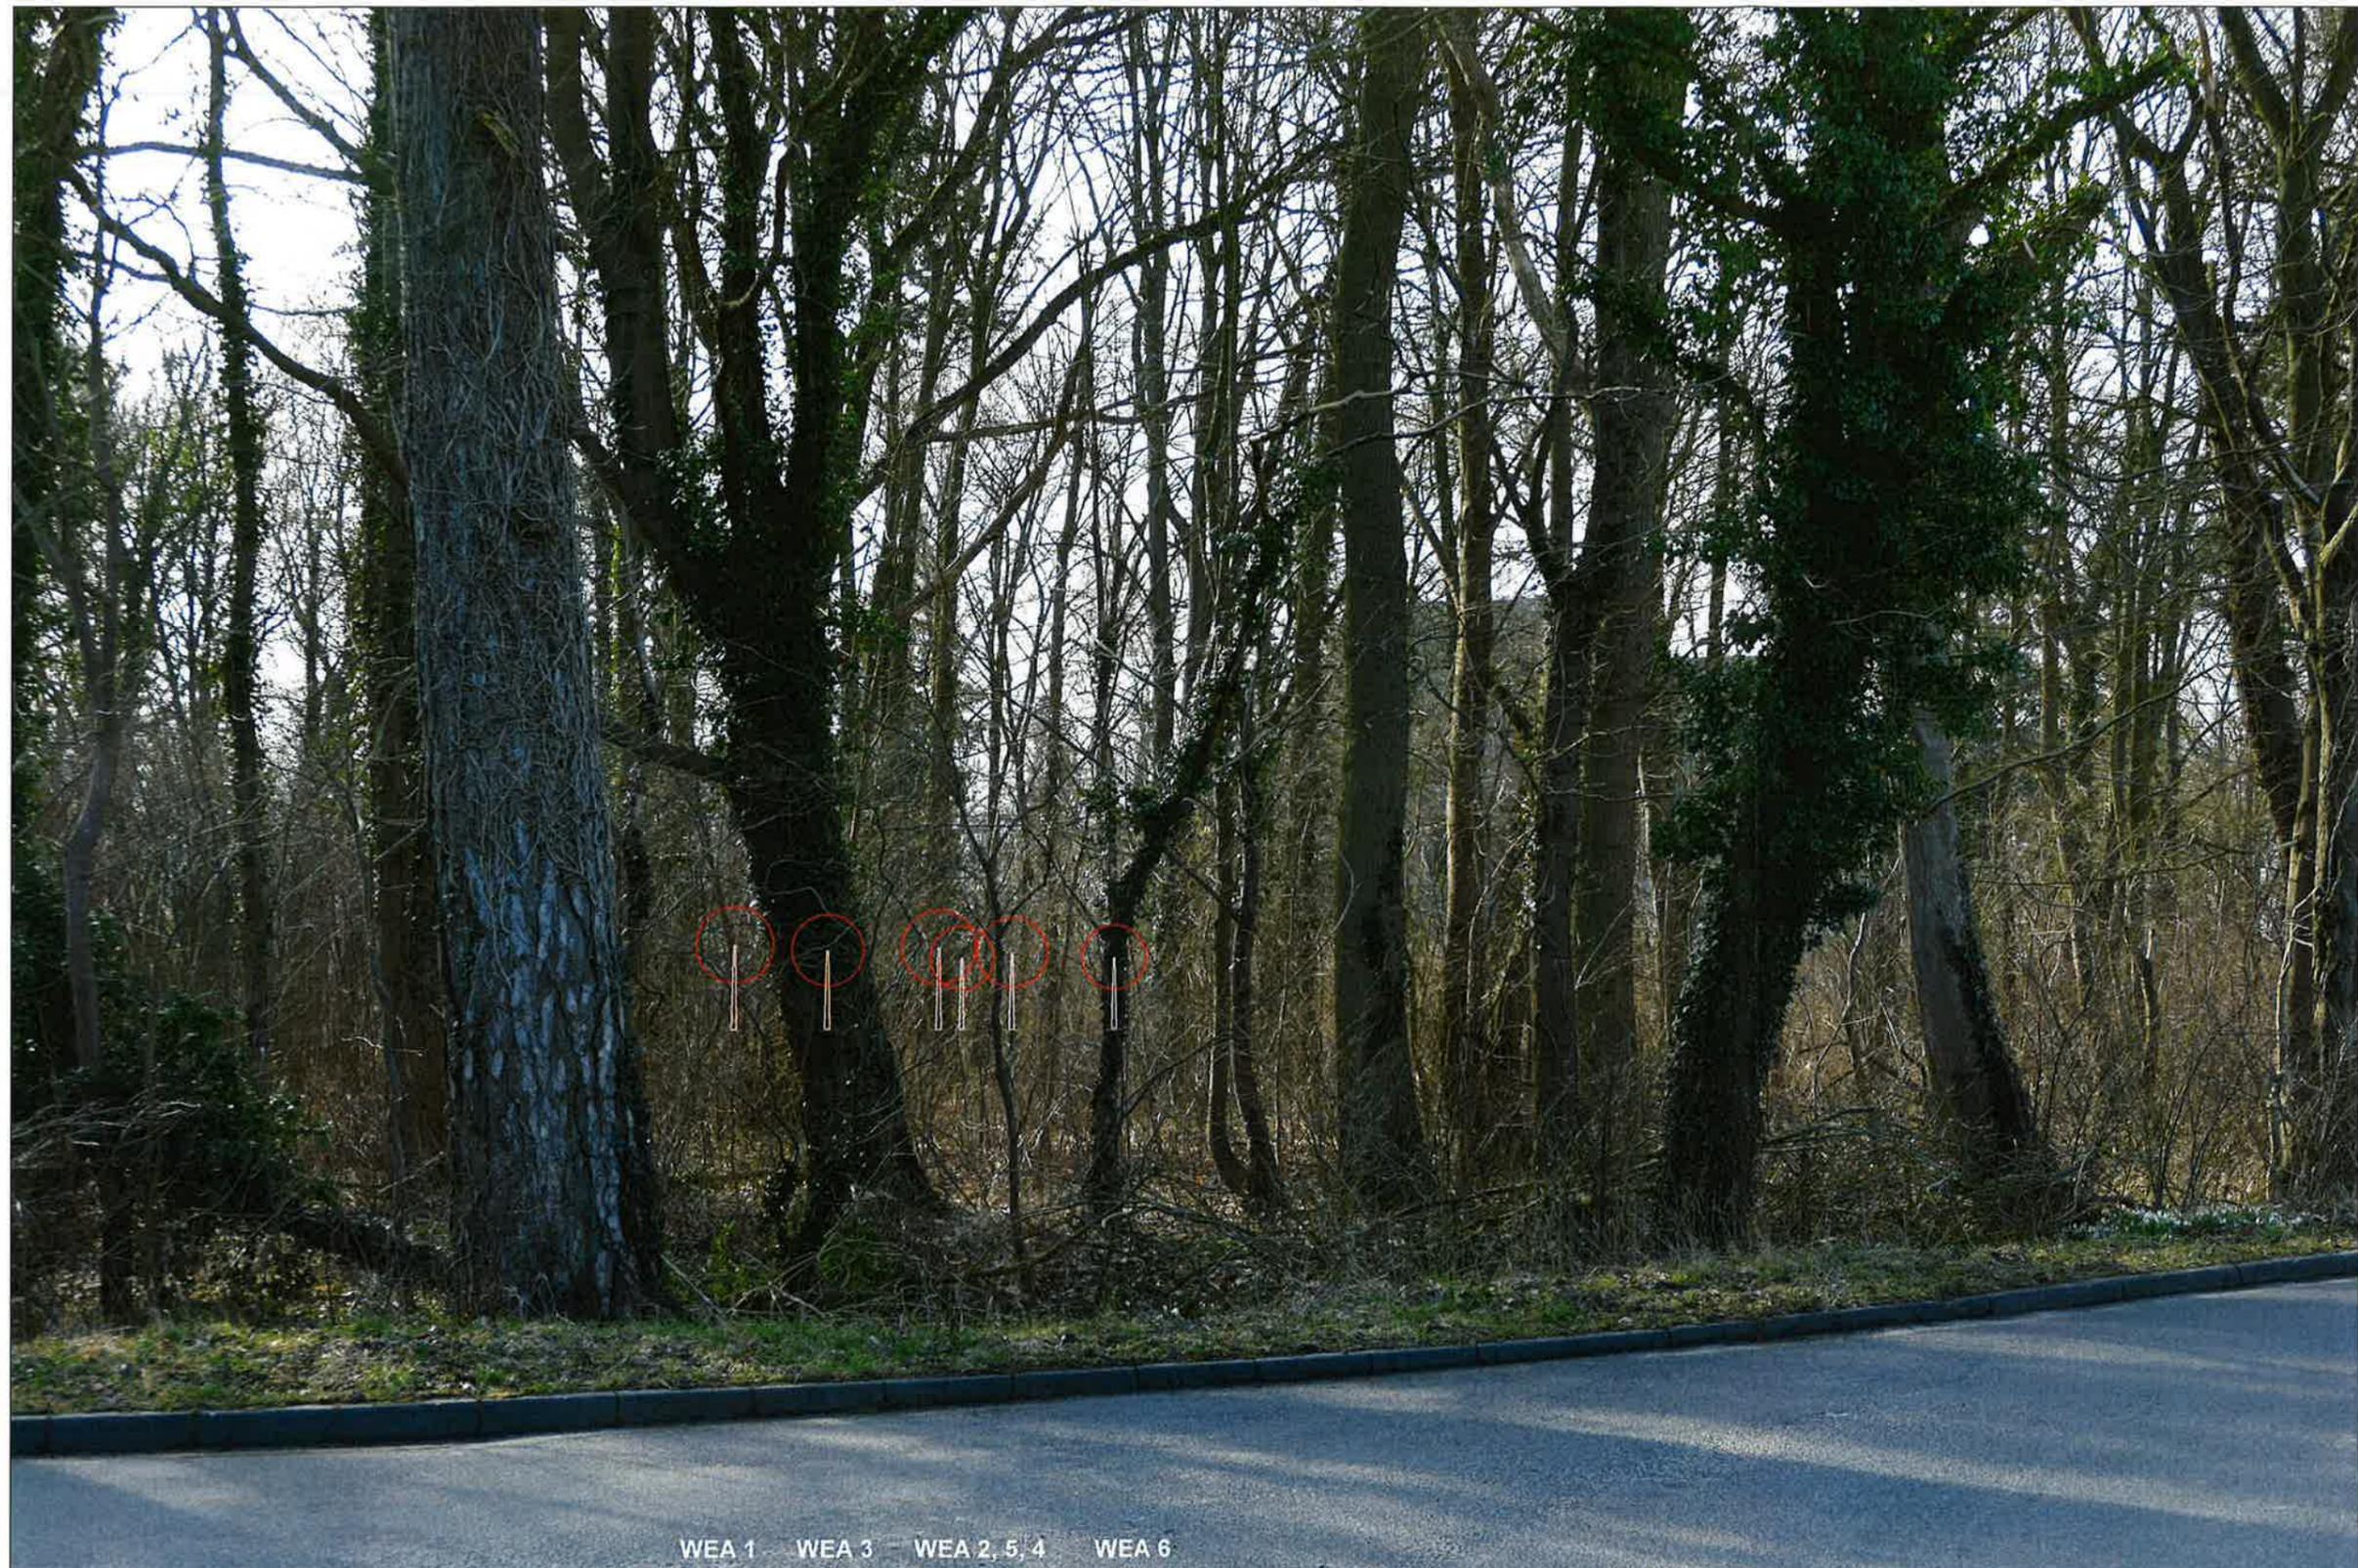
BP13 - Lüssow, Glödenhofer Weg, T-Kreuzung - Istzustand

BP13 - Lüssow, Glödenhofer Weg, T-Kreuzung - Skizzen

Empfohlener Betrachtungsabstand: 49 cm - Aufnahme: 22.03.2021, 09:23 Uhr, UTM (north)-ETRS89 Zone: 33 Ost: 401.043 Nord: 5.975.294, Brennweite: 52 mm, Richtung: 174°
