Visualisierung für
sechs Windenergieanlagen
am Standort

Wussentin

Datum: 28.07.2022

Bericht Nr. 21-1-3013-001-VK

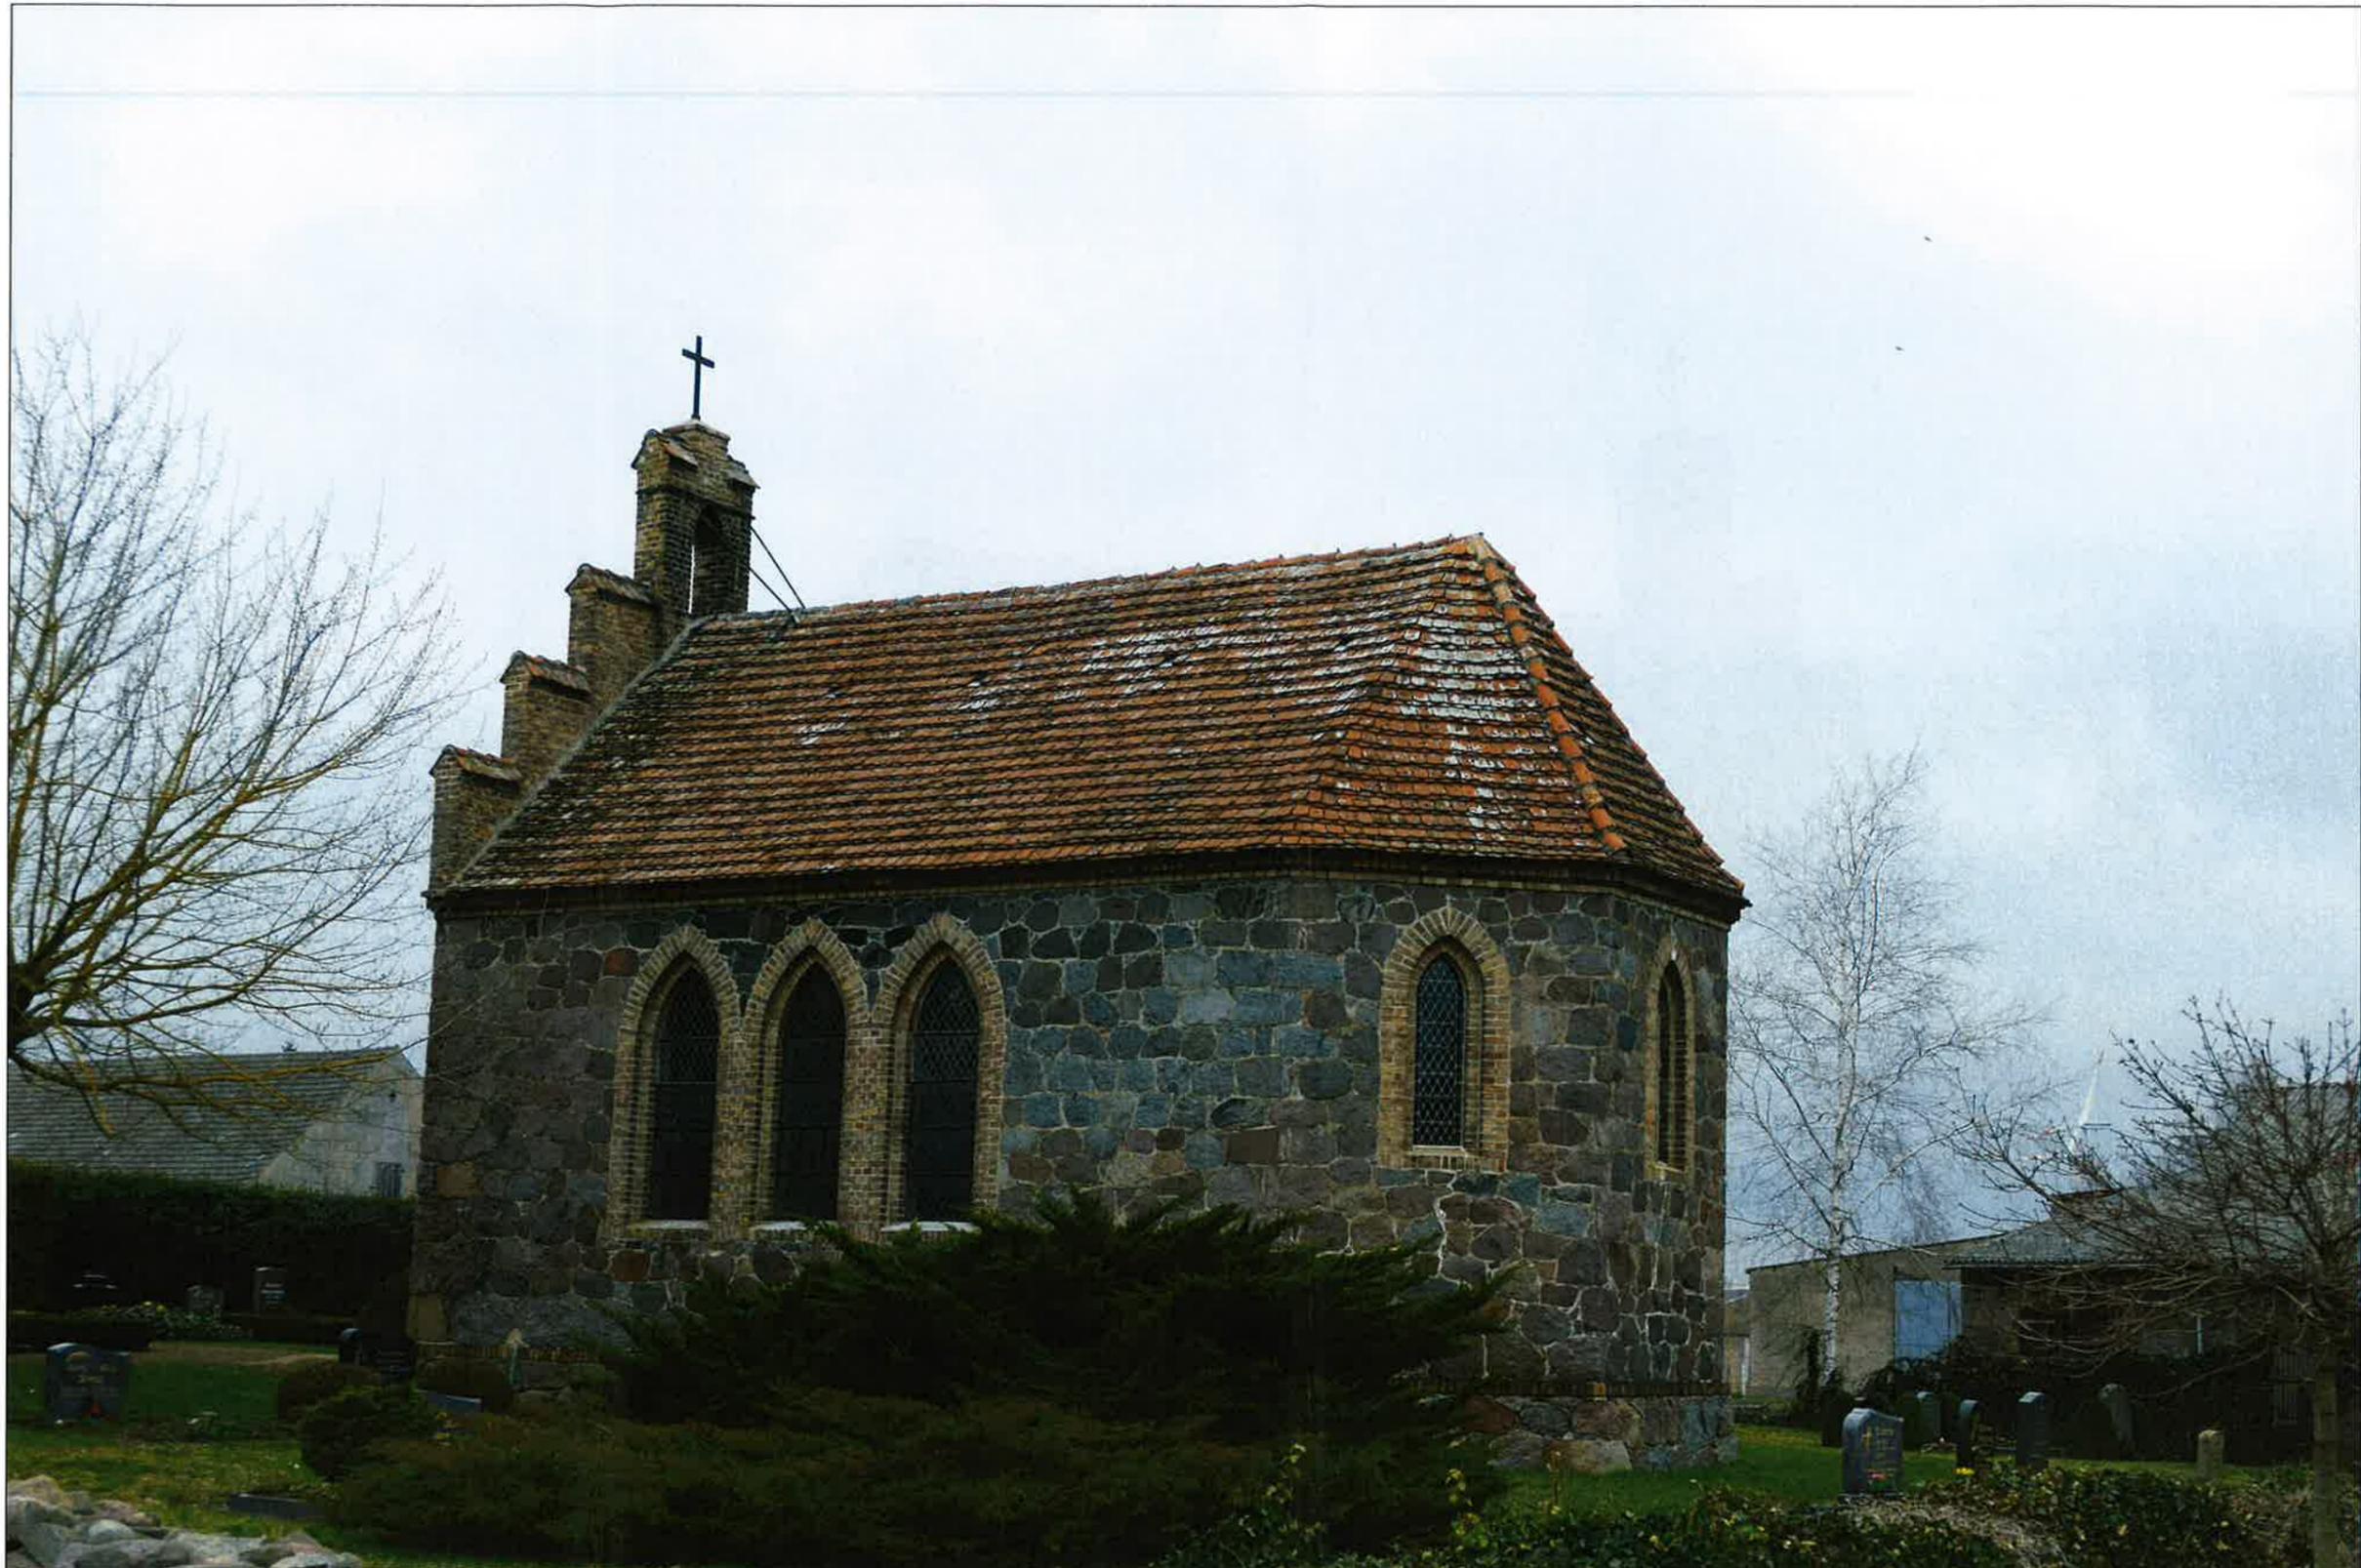
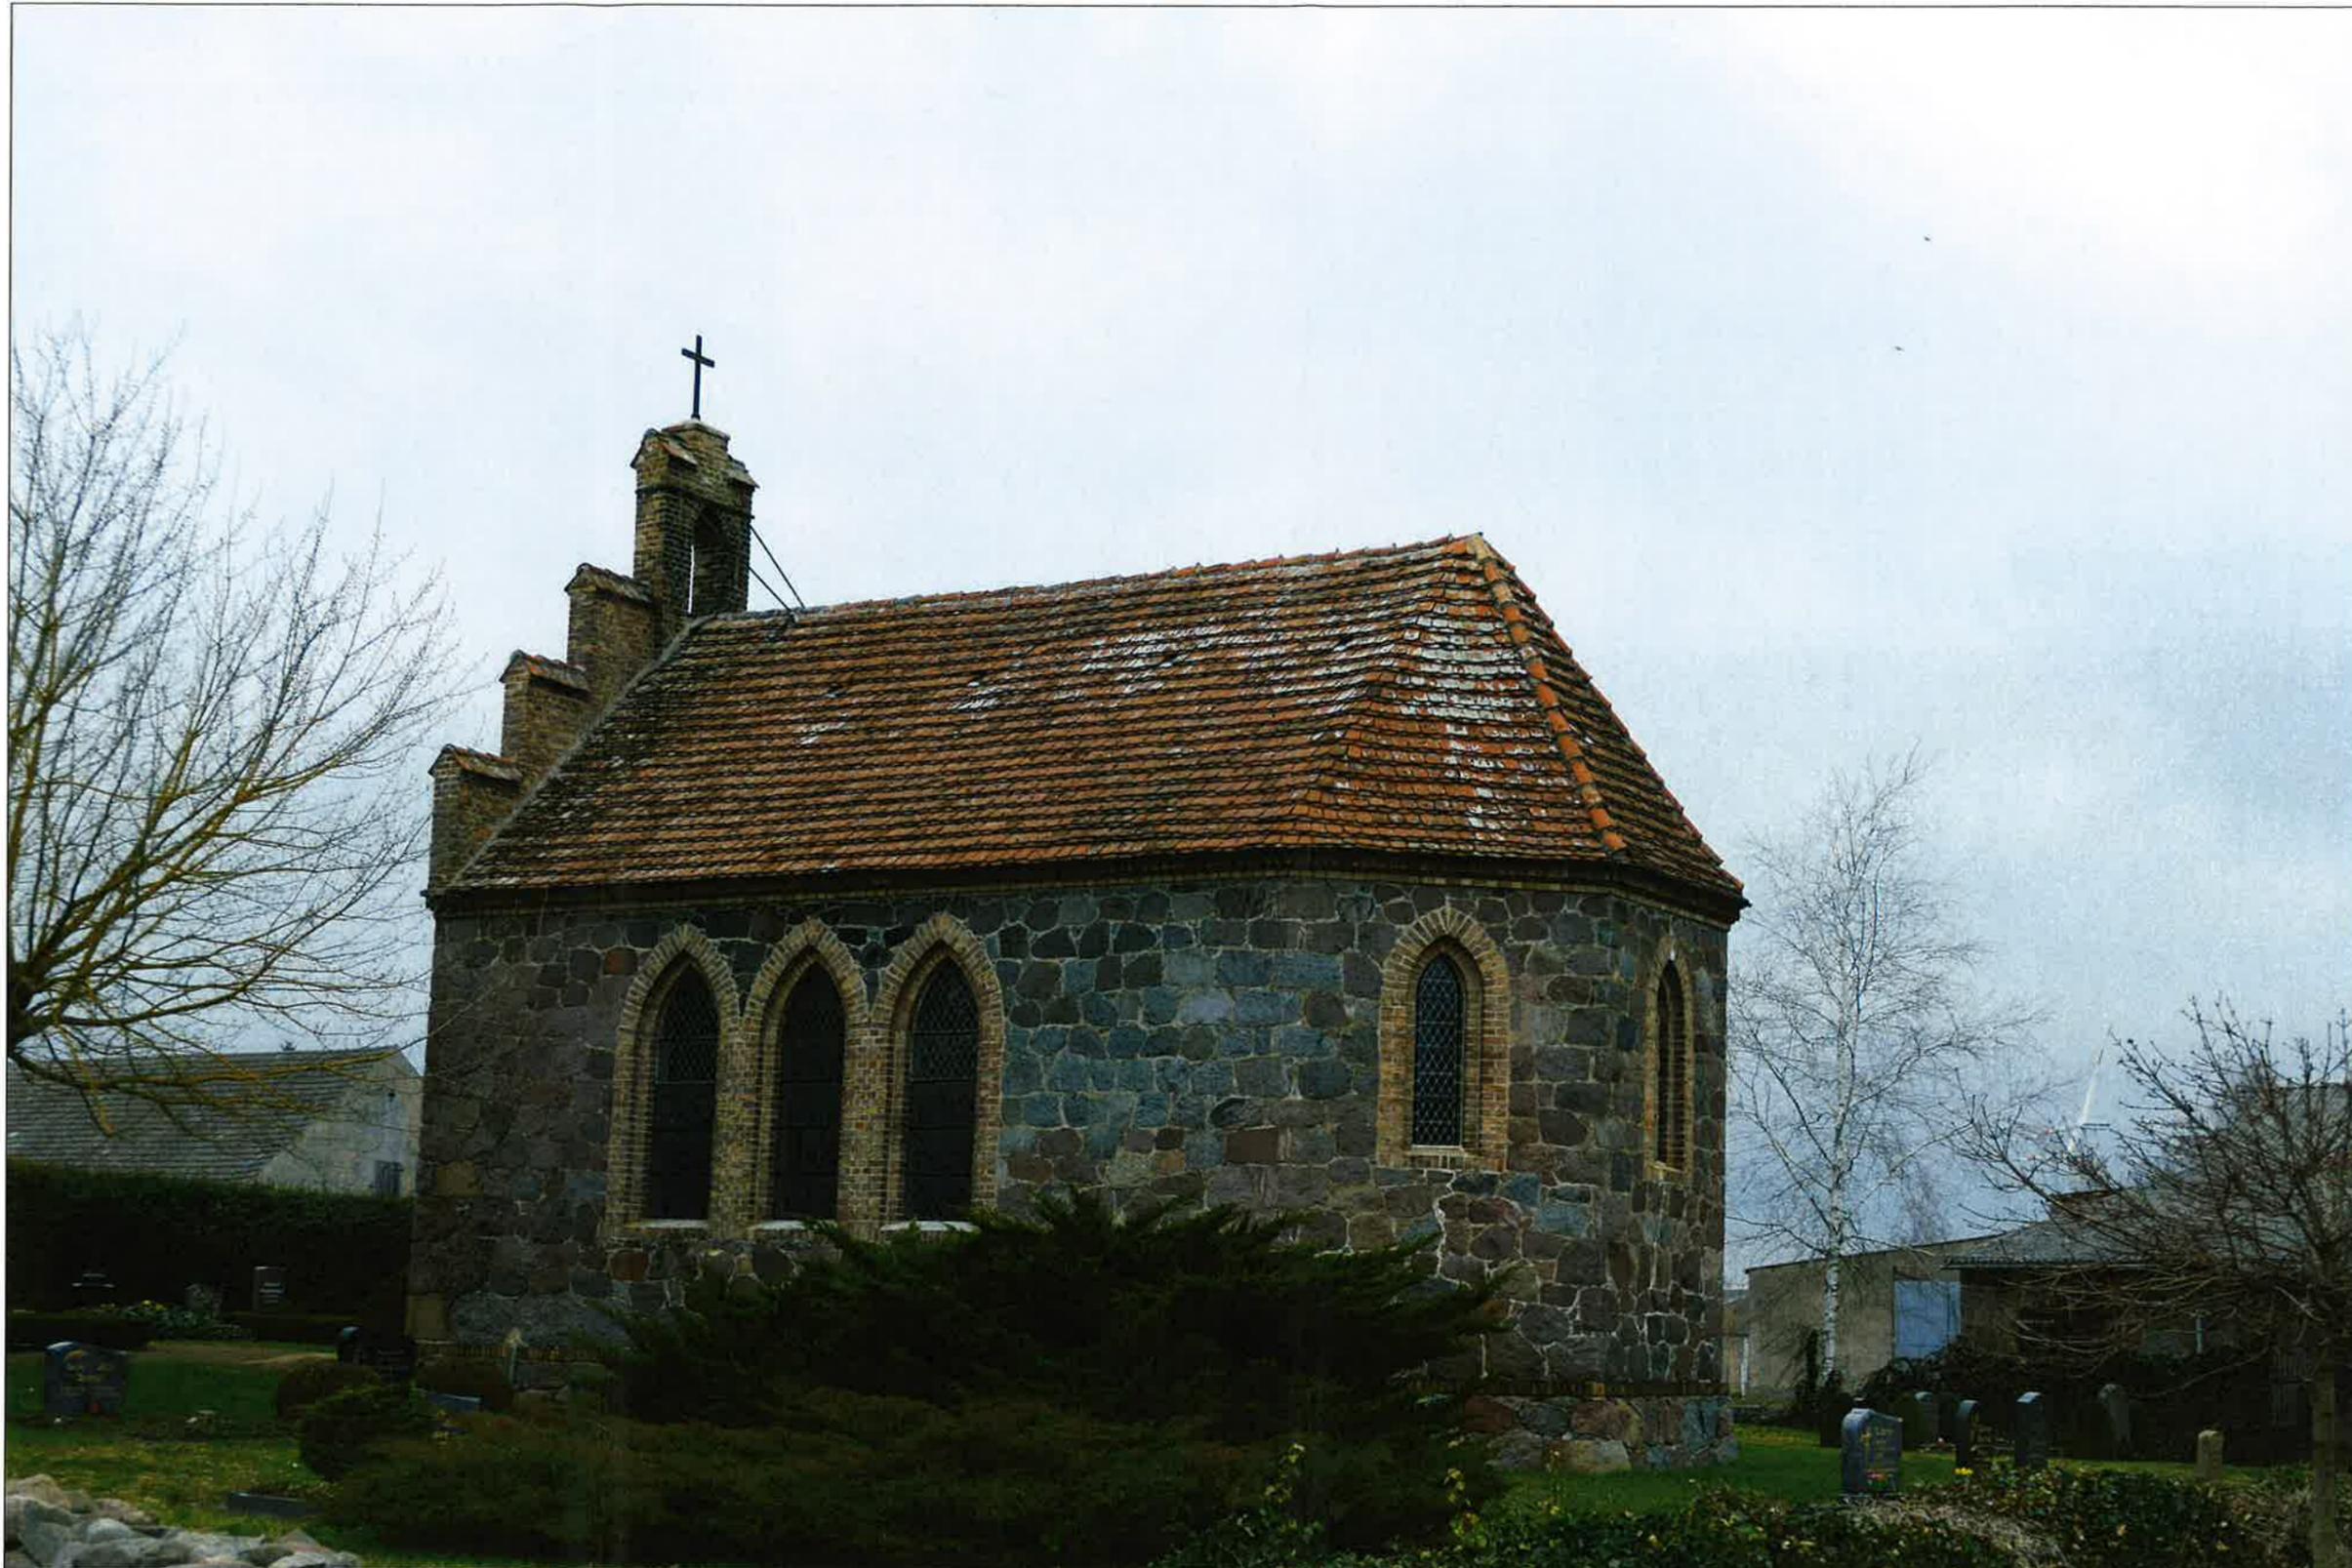
BP18 - Nerdin - Kurve südöstl. der Kirche - Istzustand

BP18 - Nerdin - Kurve südöstl. der Kirche - Visualisierung

Empfohlener Betrachtungsabstand: 48 cm - Aufnahme: 23.03.2021, 13:05 Uhr, UTM (north)-ETRS89 Zone: 33 Ost: 404.534 Nord: 5.964.342, Brennweite: 51 mm, Richtung: 317°

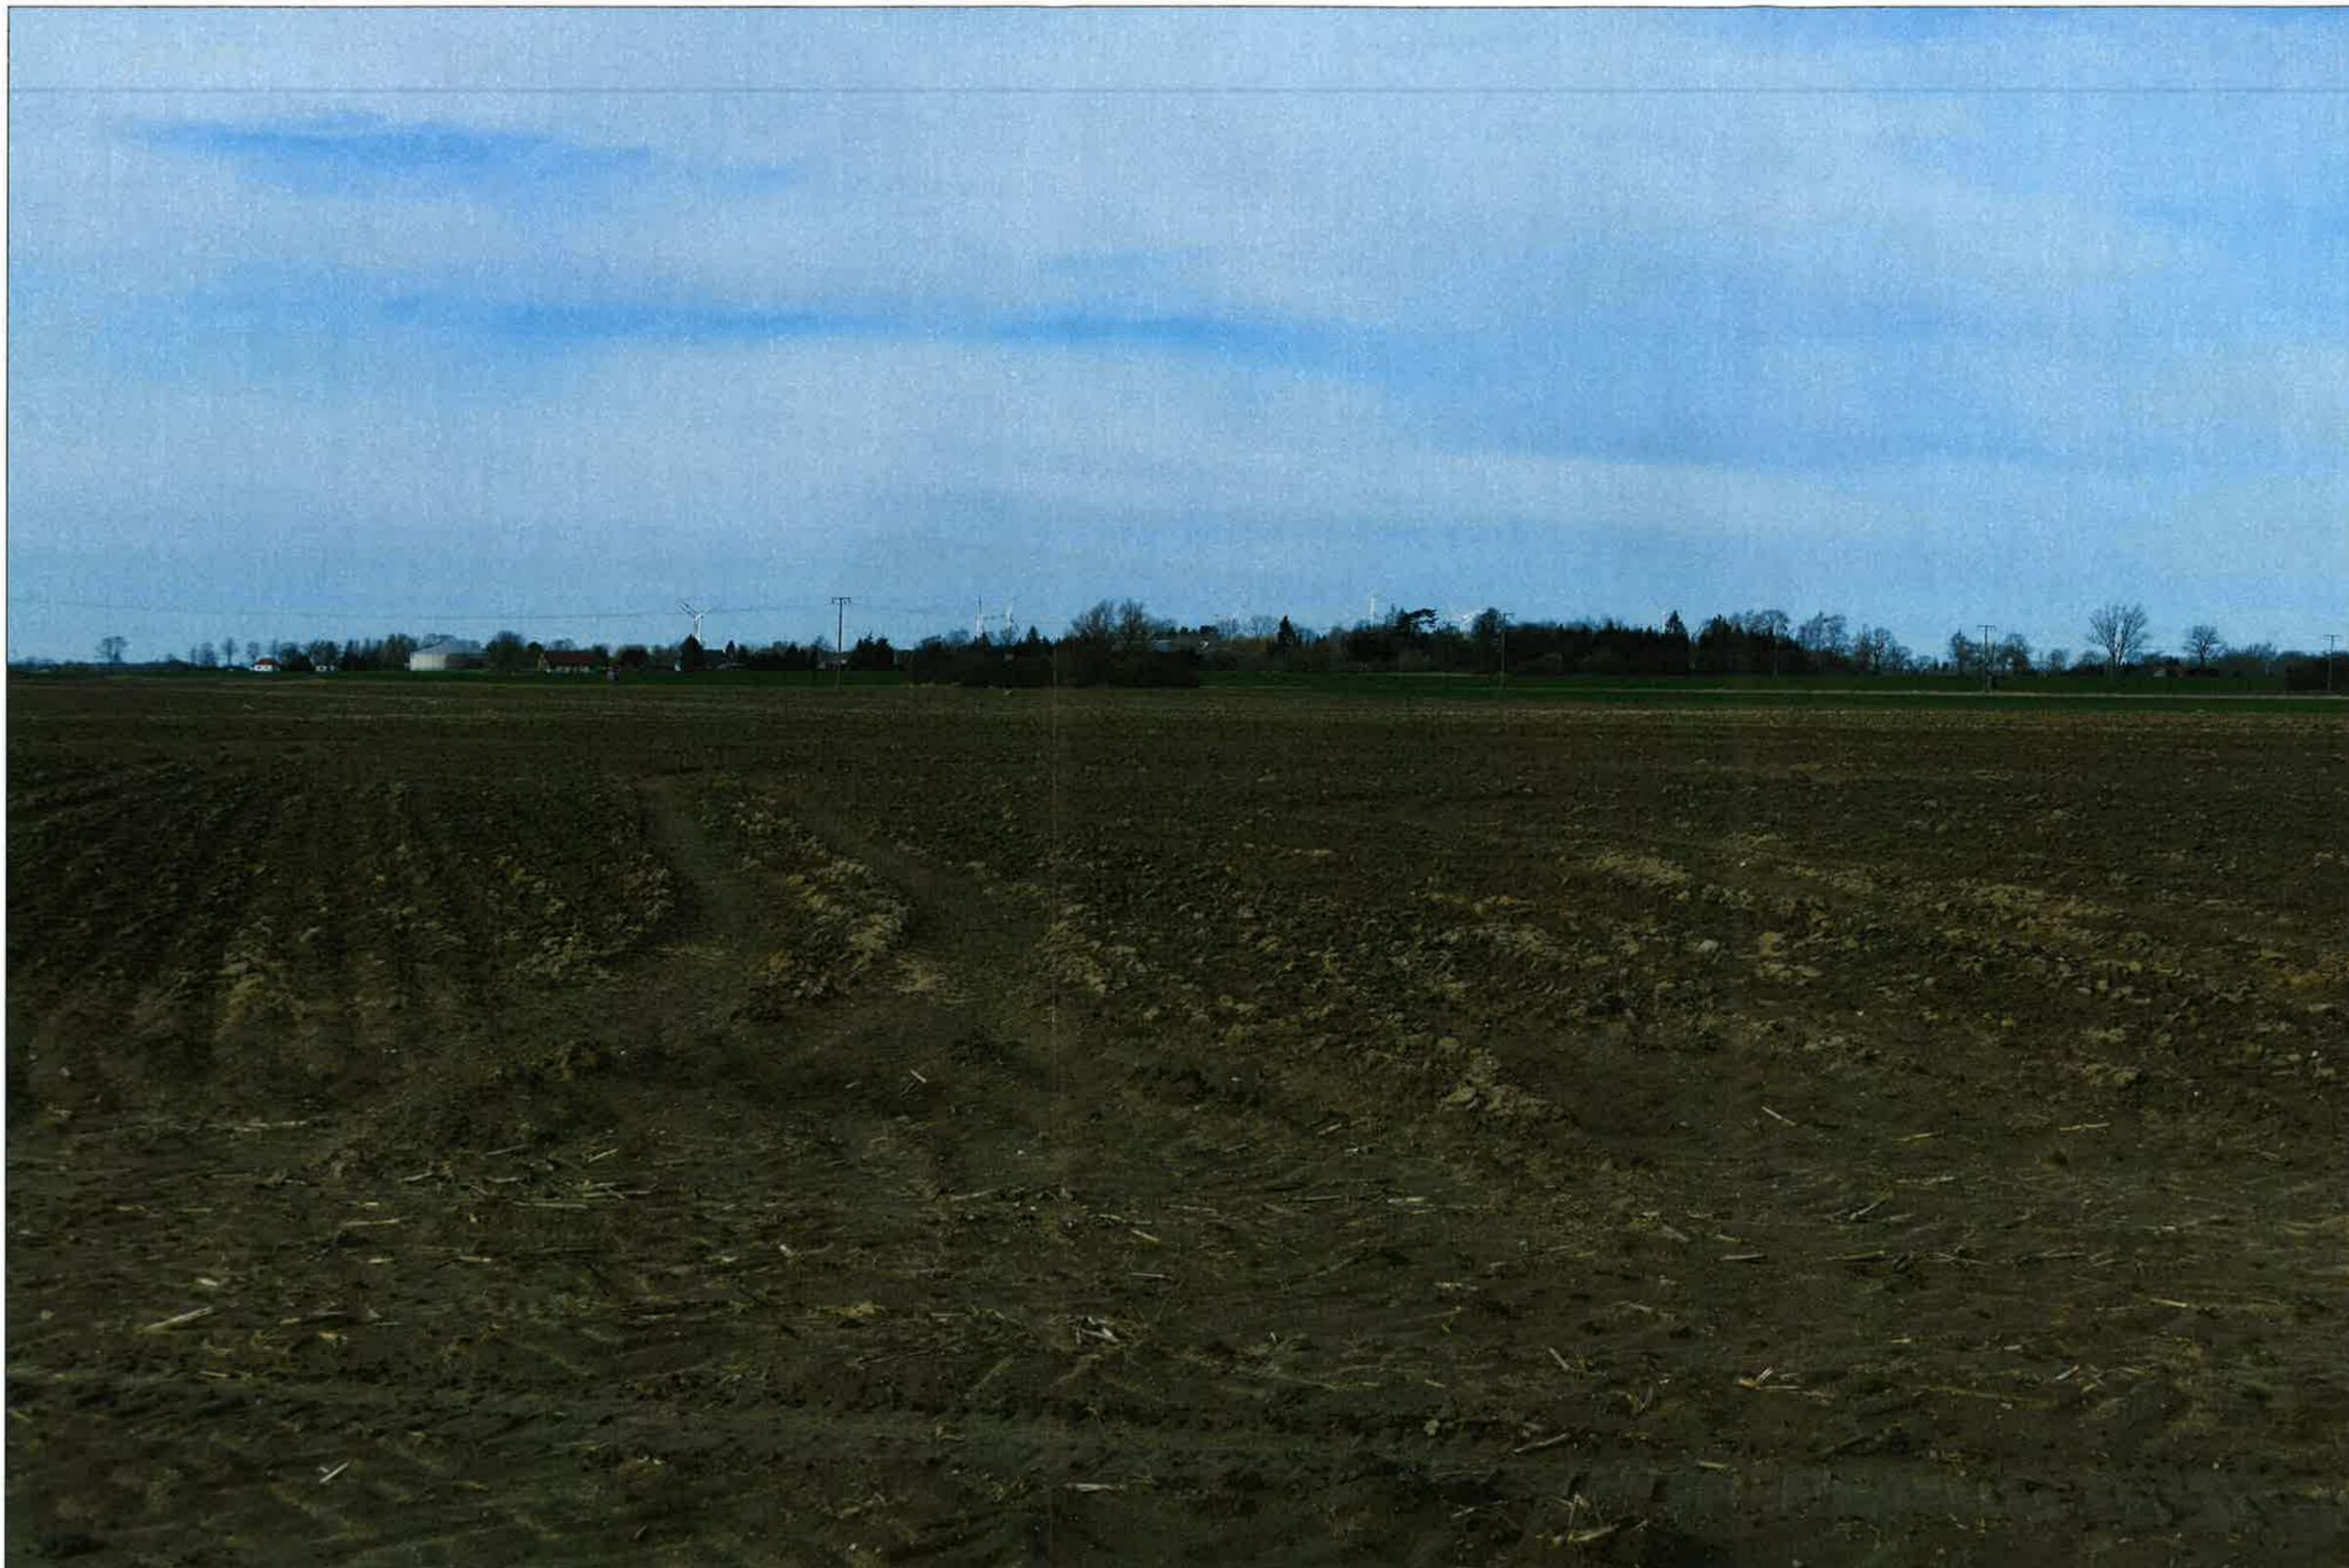
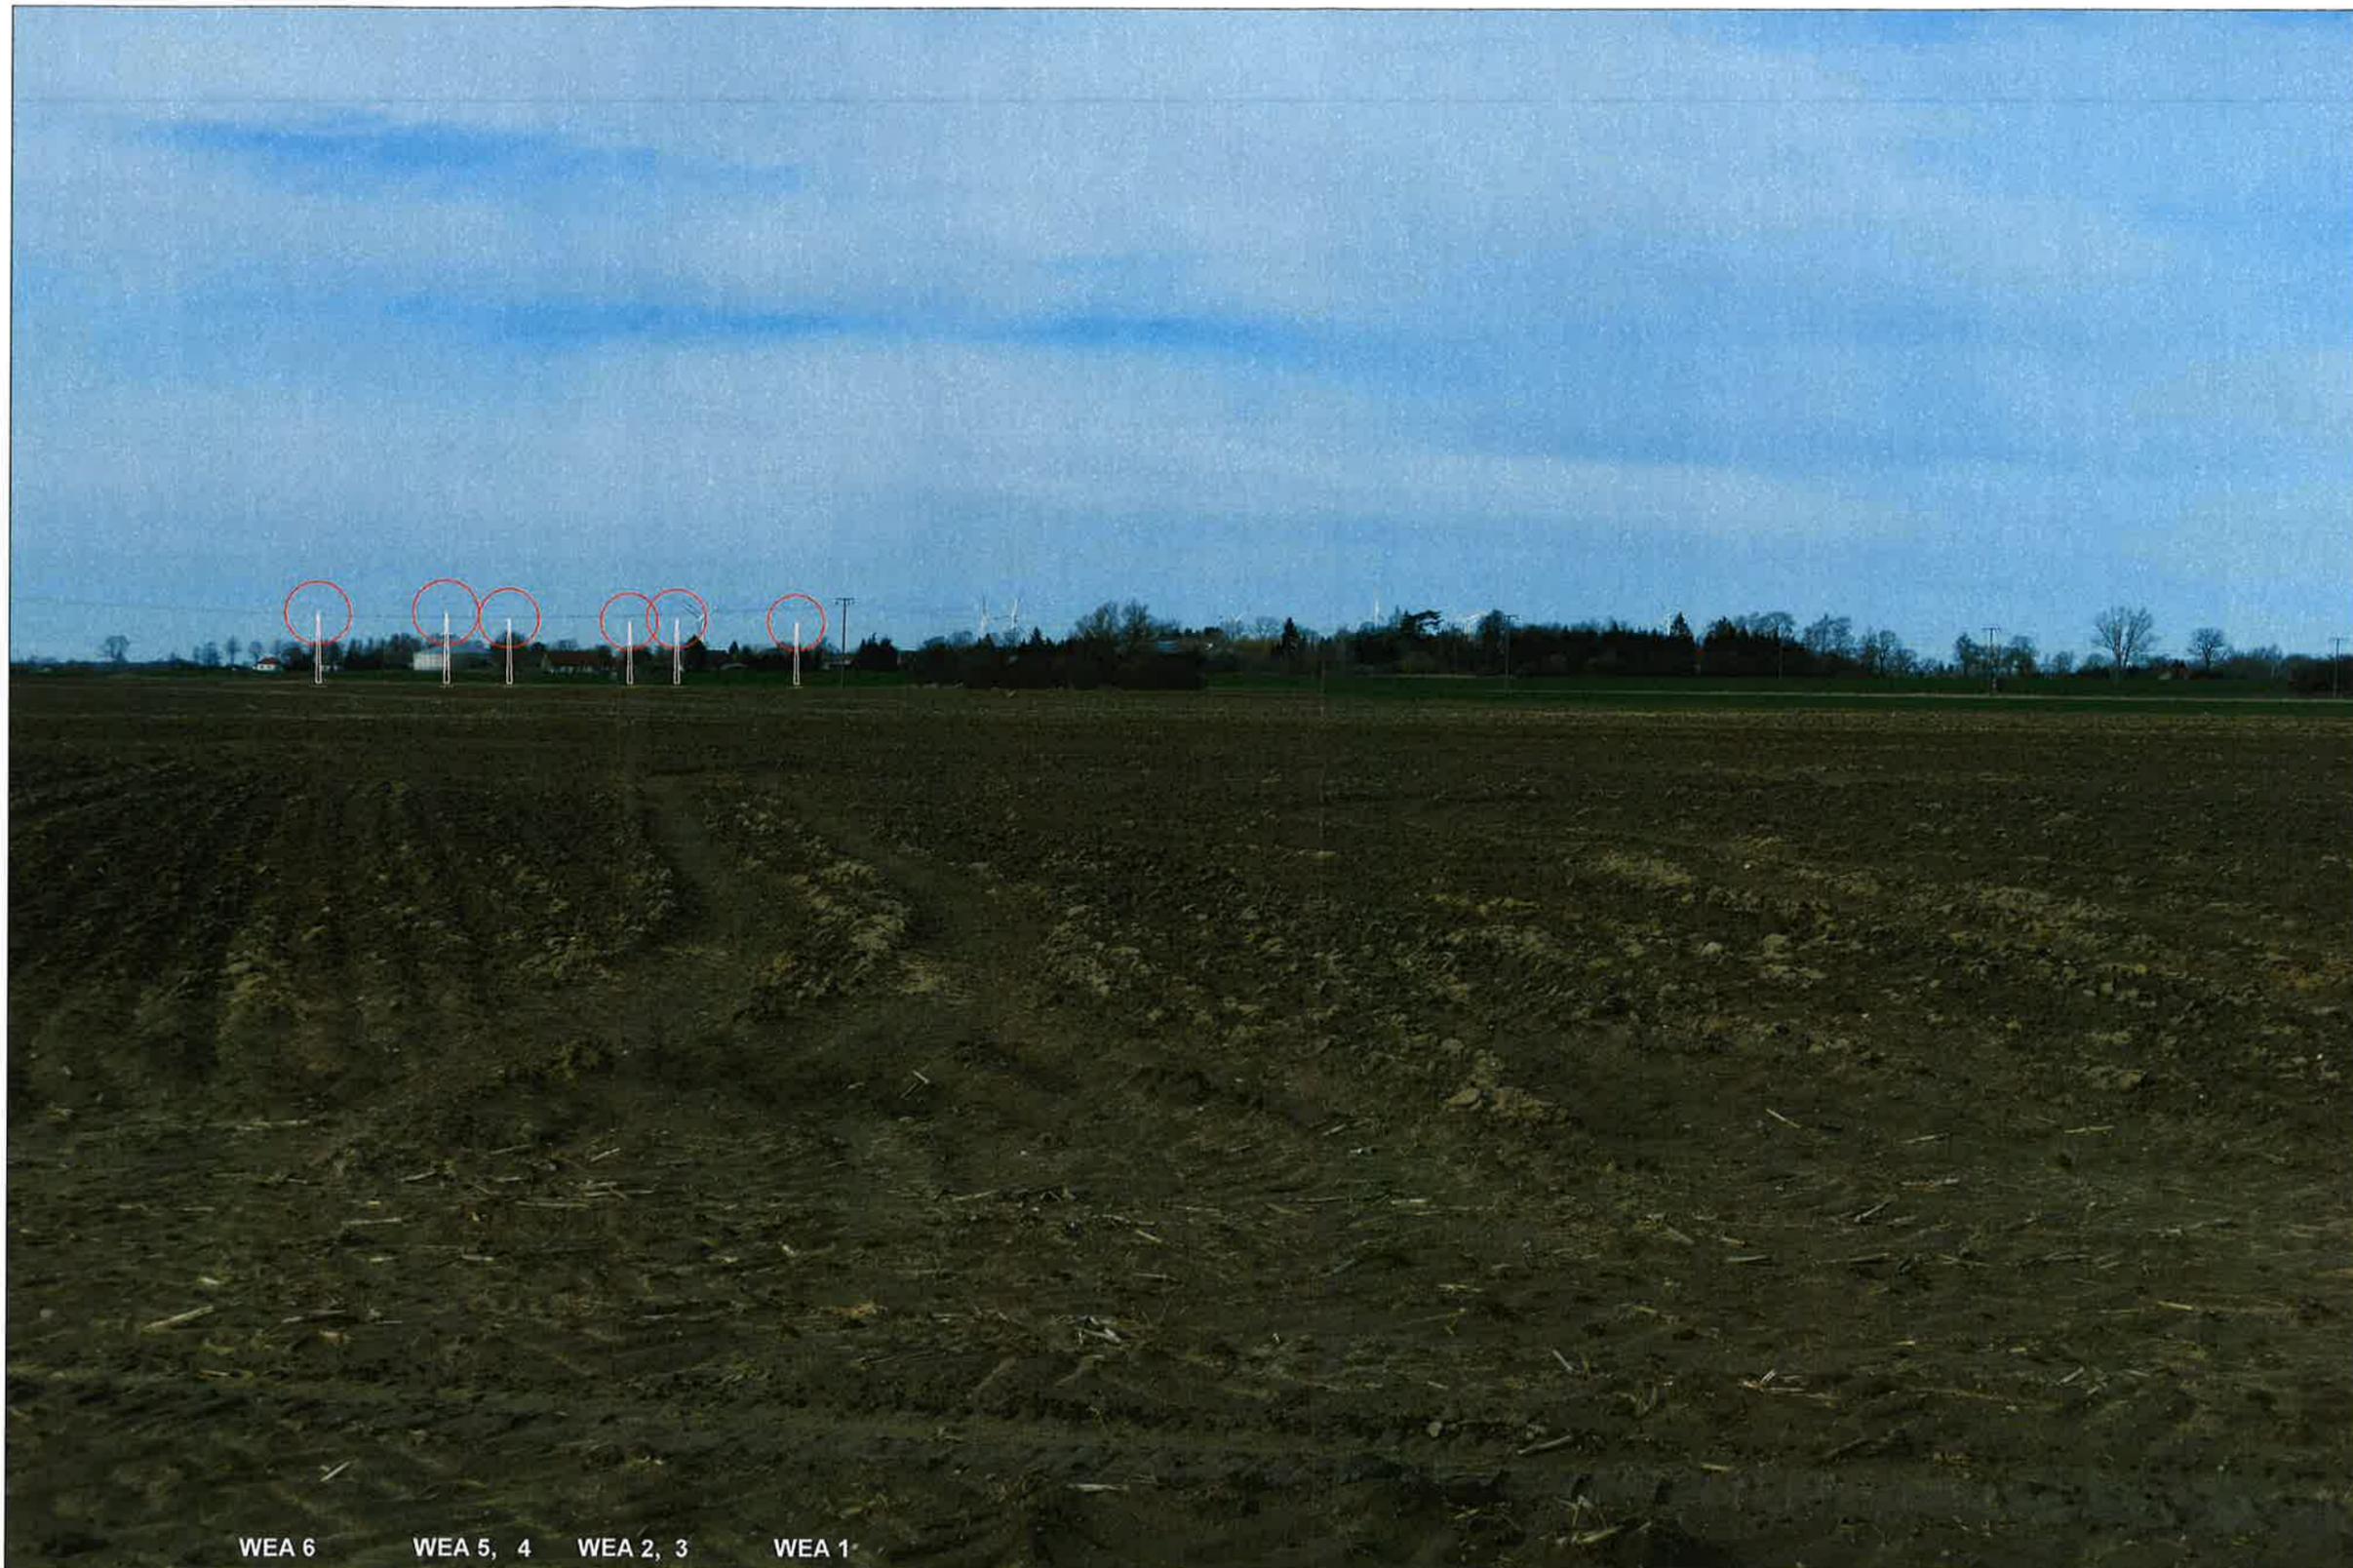
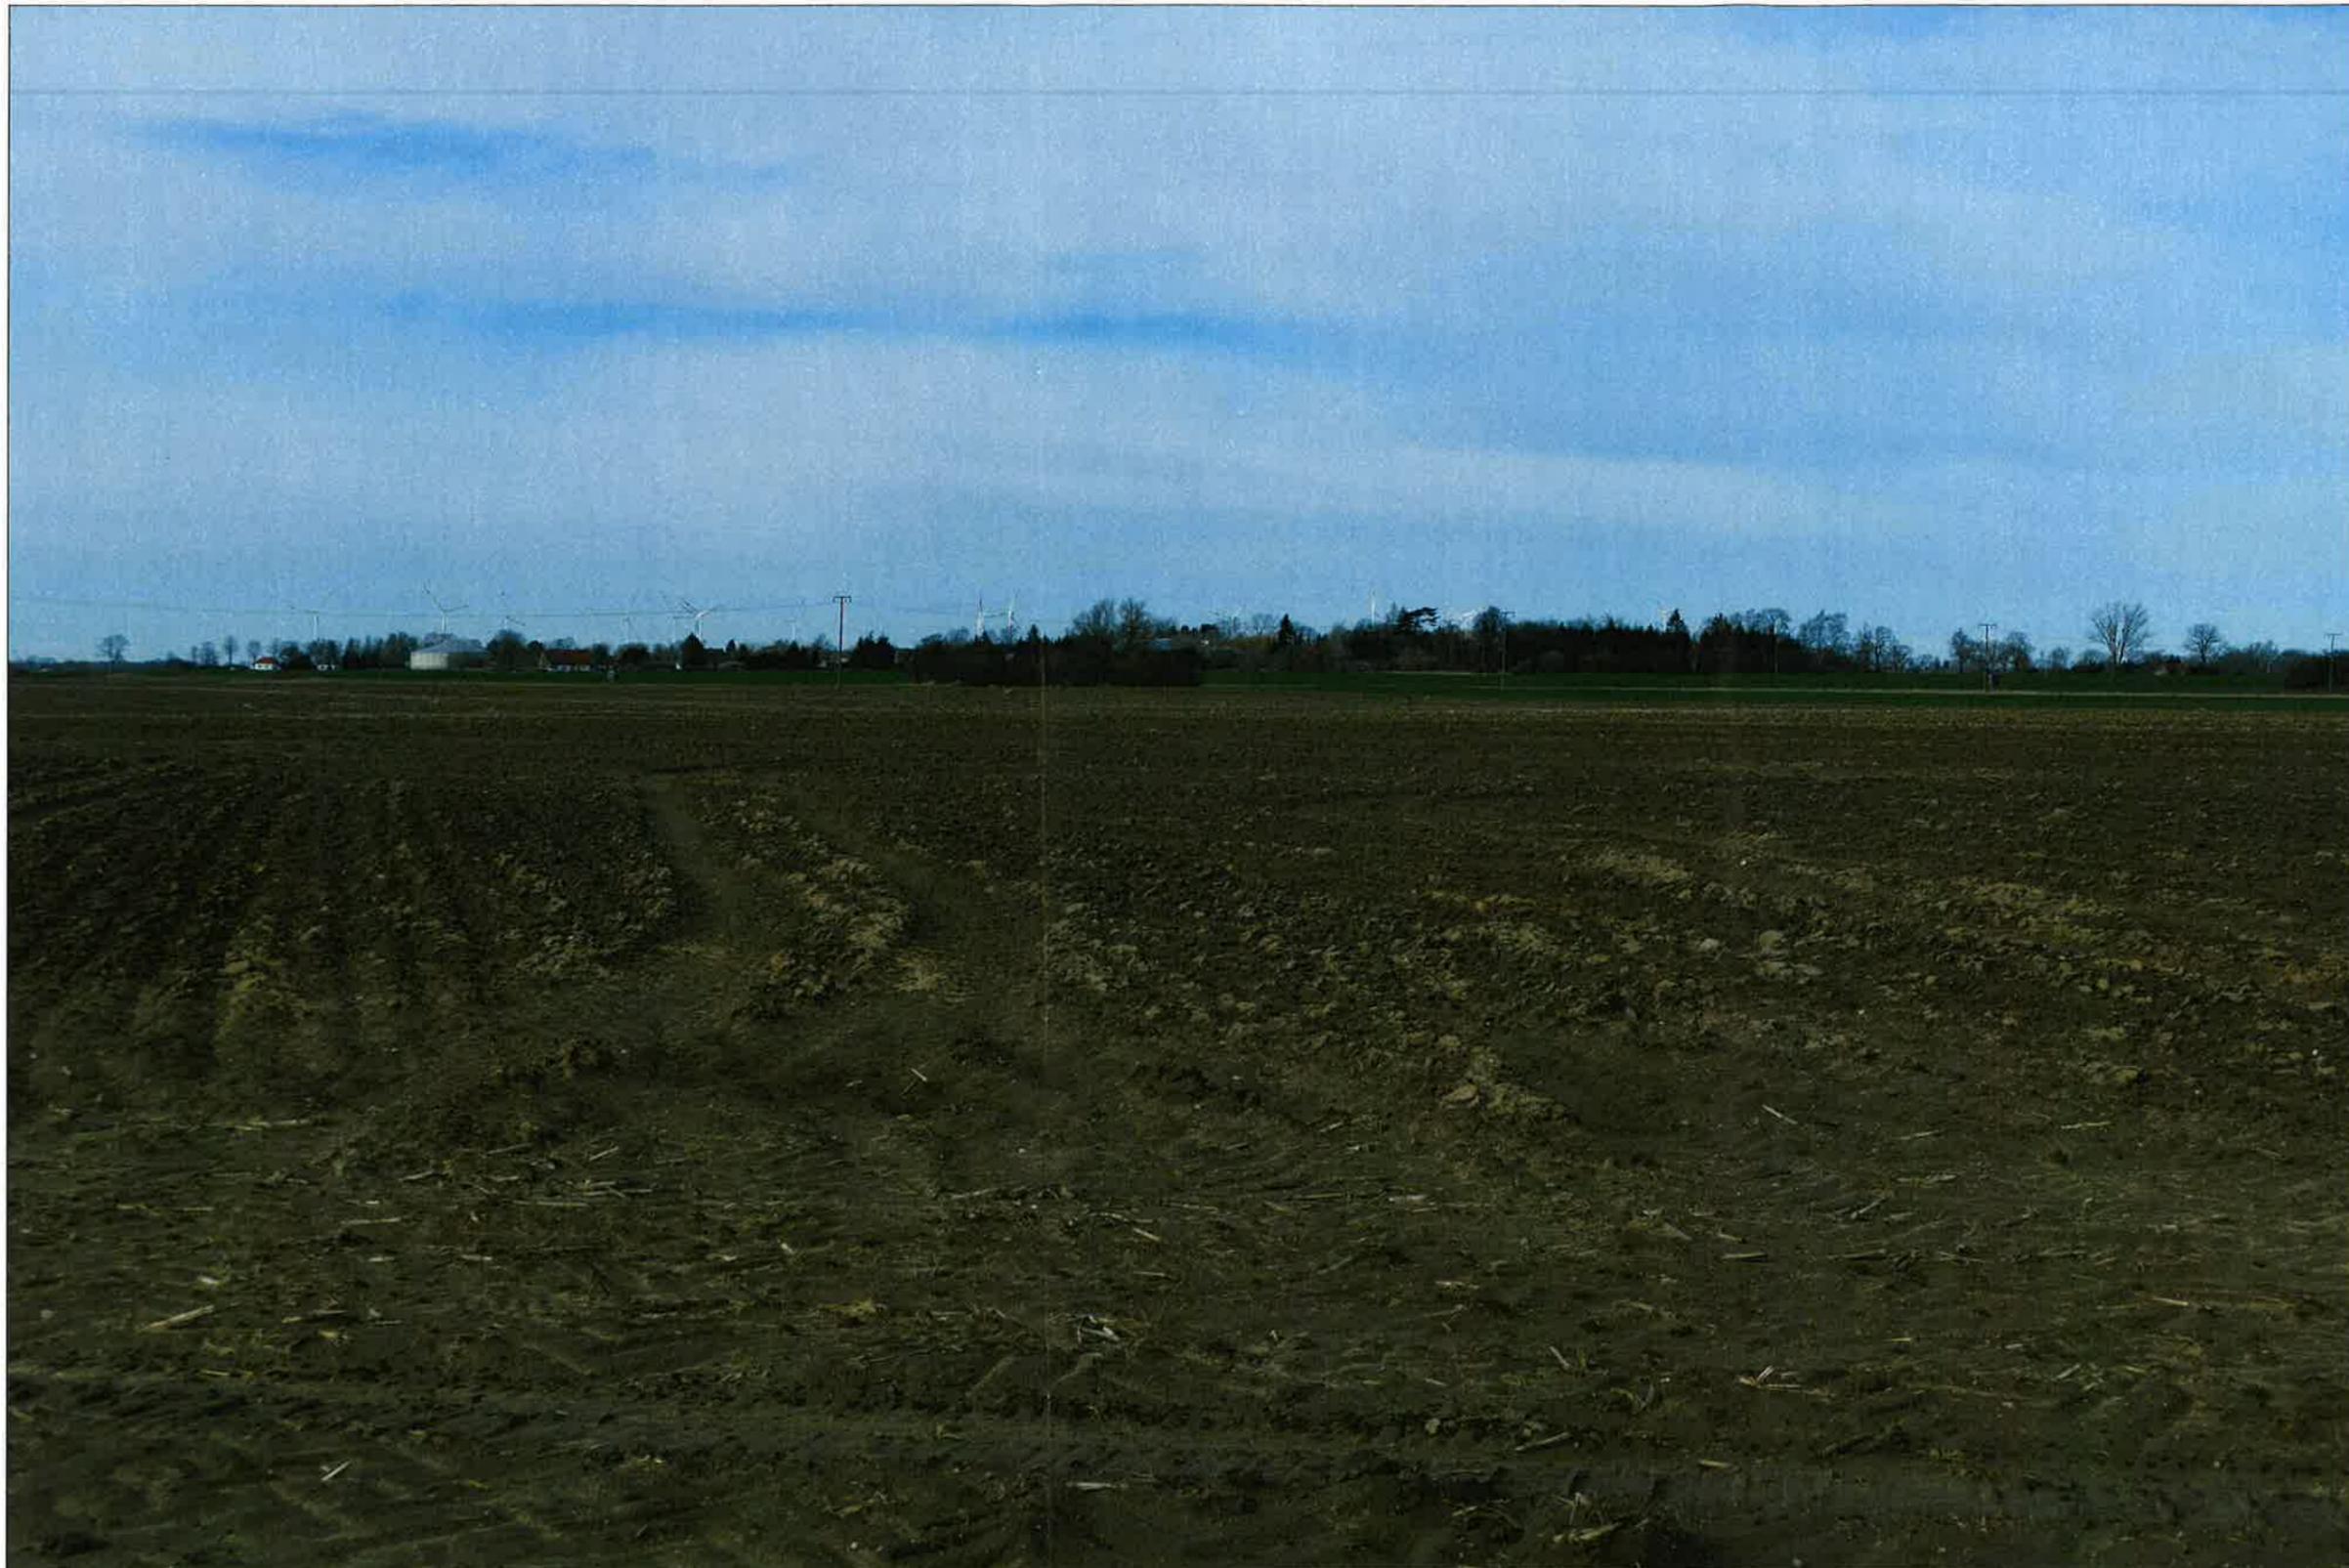
BP19 - Neuenkirchen - Feldweg Müggenburg - Istzustand

BP19 - Neuenkirchen - Feldweg Müggenburg - Skizzen

BP19 - Neuenkirchen - Feldweg Müggenburg - Visualisierung

Empfohlener Betrachtungsabstand: 48 cm - Aufnahme: 22.03.2021, 14:02 Uhr, UTM (north)-ETRS89 Zone: 33 Ost: 406.434 Nord: 5.960.791, Brennweite: 51 mm, Richtung: 339°

Betrachtungspunkt	Nächstgelegene WEA [m]	Weitest entfernte WEA [m]	Sichtbarkeit der WEA
BP19 – Neuenkirchen – Feldweg Müggenburg	7.882	8.939	Von allen WEA ist der gesamte Rotorbereich mit Nabe sichtbar.
BP20-Neuenkirchen – Dorfstr.	6.631	7.659	Die WEA sind nicht sichtbar.
BP21 – Pätschow Feldweg nördlich von Pätschow	4.284	5.620	Die WEA 1 bis 5 stehen hinter einem Gehölzbestand, weshalb hauptsächlich die Türme zu erkennen sind. Der Rotorbereich die Nabe und Teile der Türme werden durch den Kronenraum verdeckt und sind deshalb nur schwach zu erkennen. Die WEA sind, hinter den Bäumen, bis auf das erste Drittel des Turmes sichtbar. Die WEA 6 ist teilweise durch das Gutshaus und die Vegetation verdeckt.
BP22- Preetzen – nordwestl. der Kirche	2.741	3.487	Von der WEA 1 ist der Rotorbereich mit Nabe teilweise zu erkennen, da dieser durch vordergründige Vegetation verdeckt wird. Die WEA 2 und 3 stehen hinter Nadelbäumen, die die Sicht auf einen Großteil der WEA verdecken. Durch die Bäume hindurch sind jeweils Anteile des Rotorbereichs von WEA 2 zu erkennen sowie Anteile des Rotorbereichs und Nabe von der WEA 3. Die WEA 4, 5 und 6 sind nicht sichtbar.
