Visualisierung für
sechs Windenergieanlagen
am Standort

Wussentin

Datum: 28.07.2022

Bericht Nr. 21-1-3013-001-VK

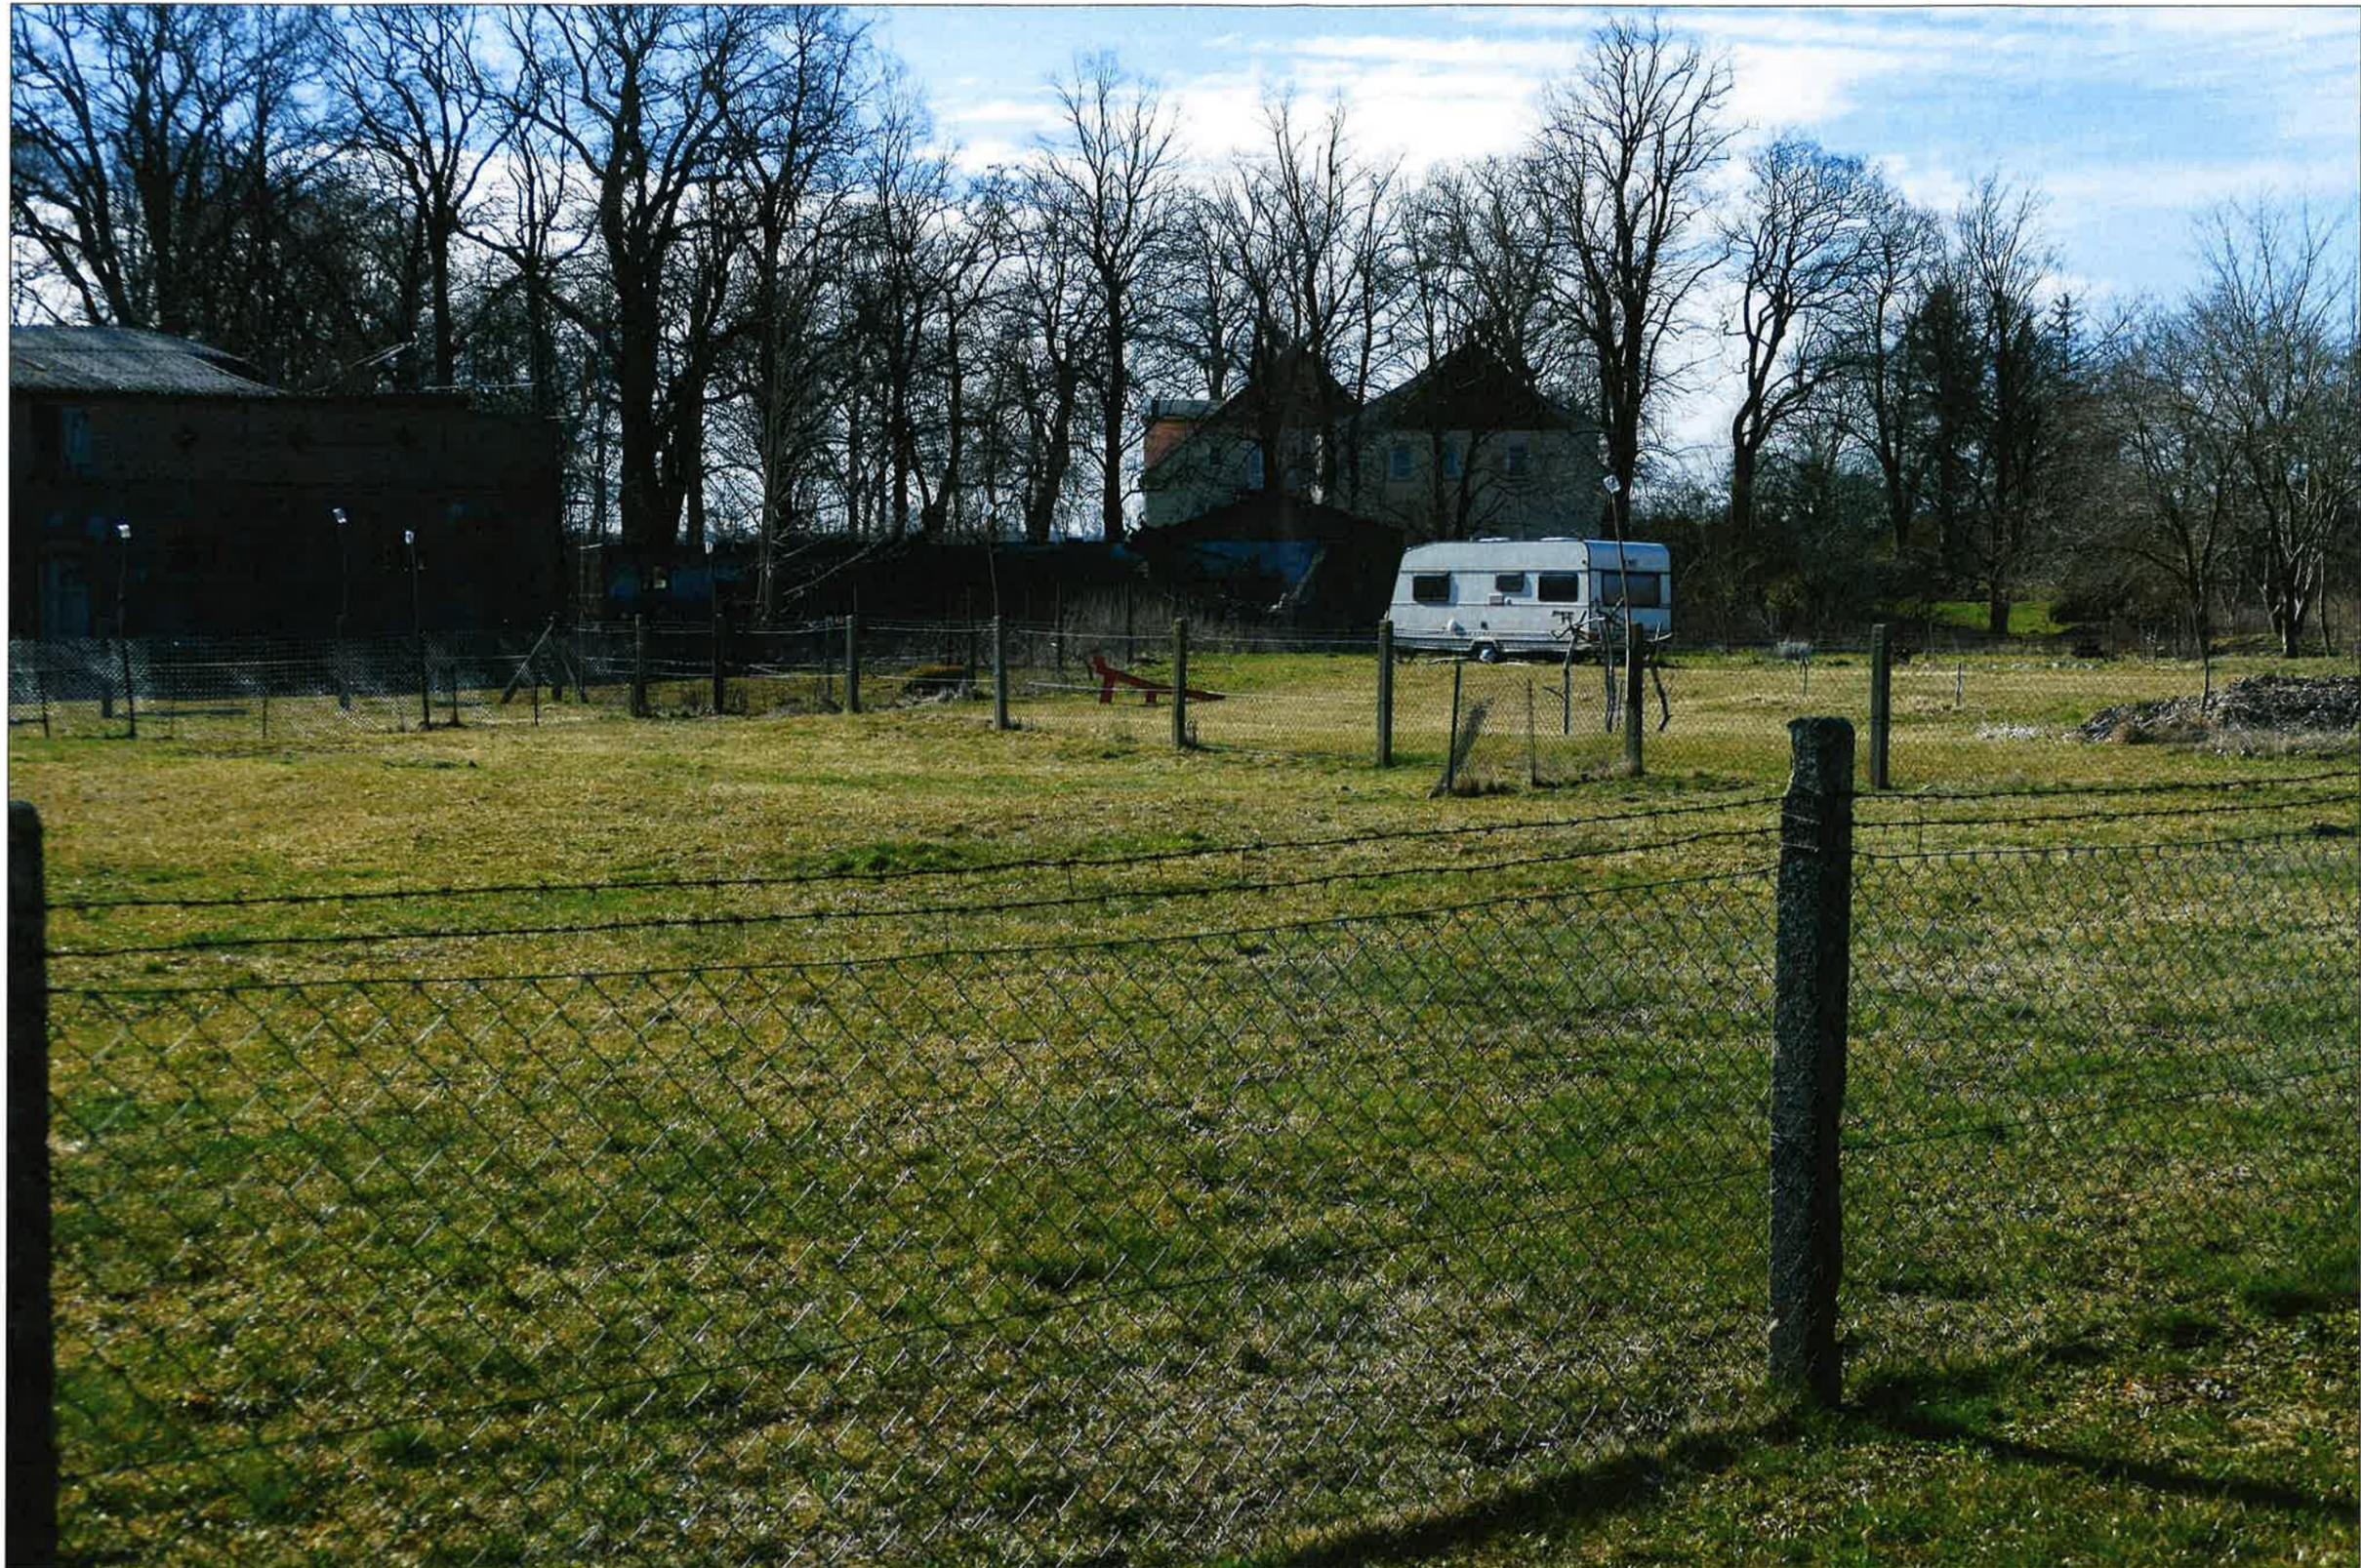
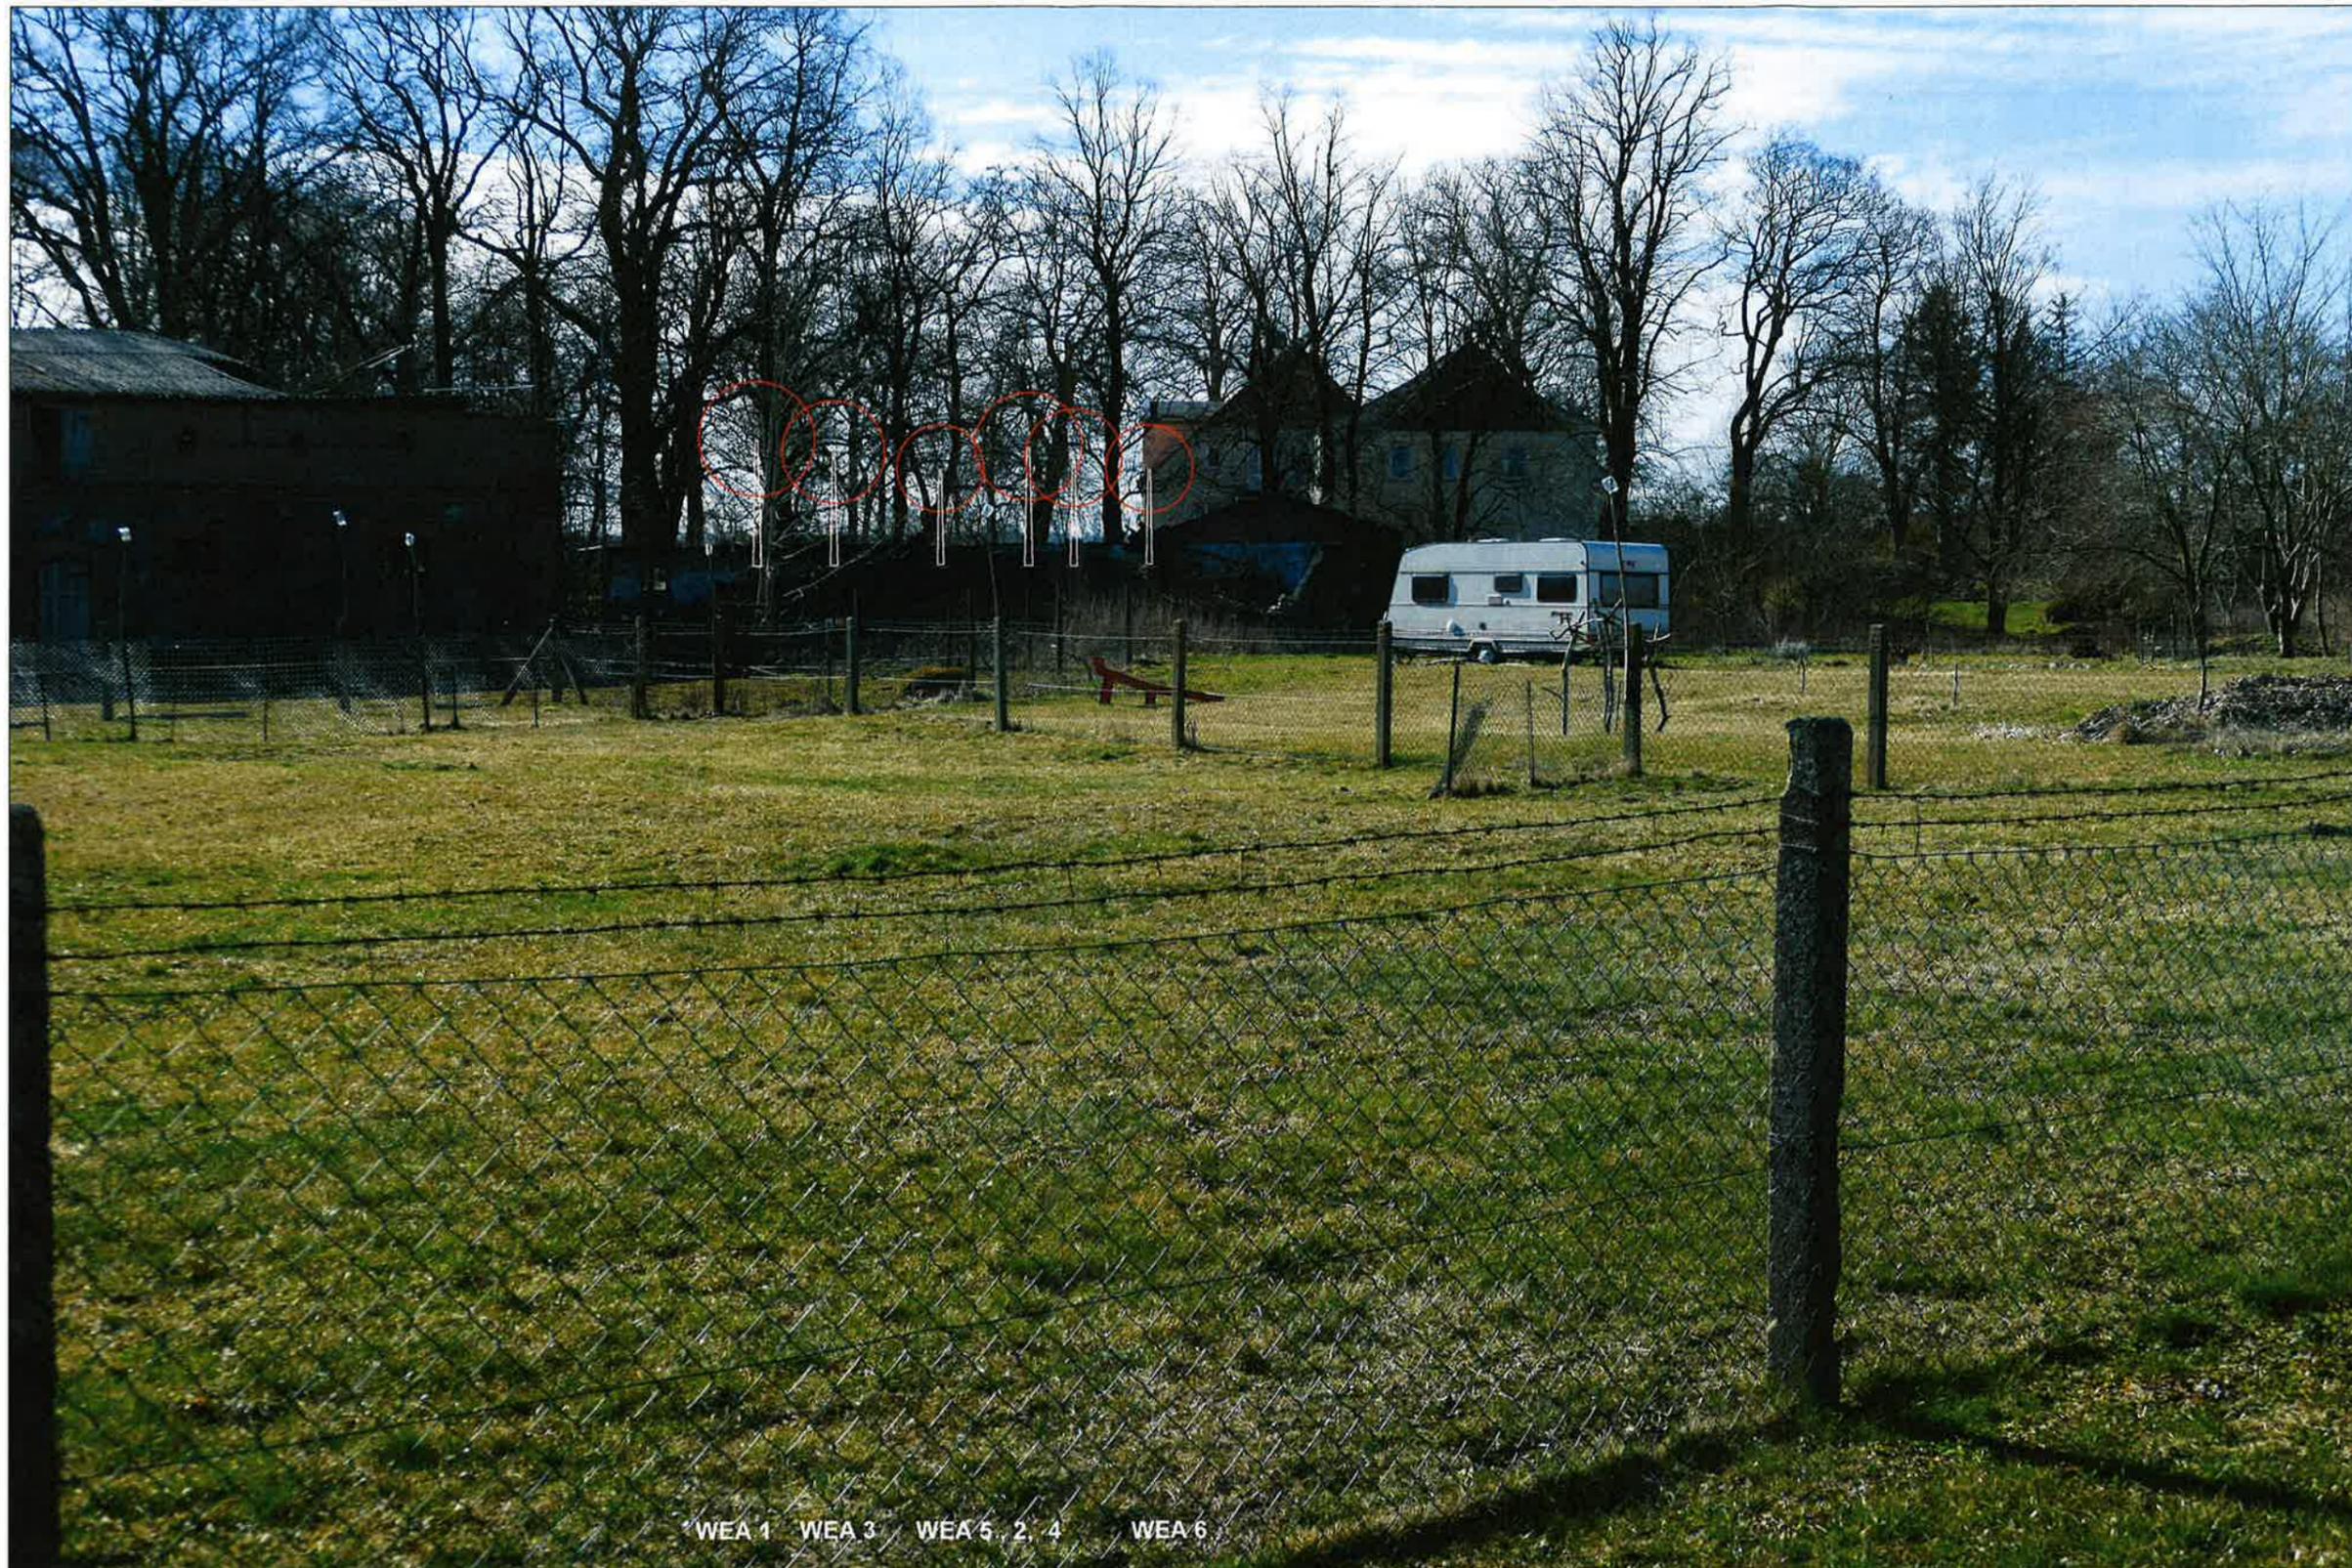
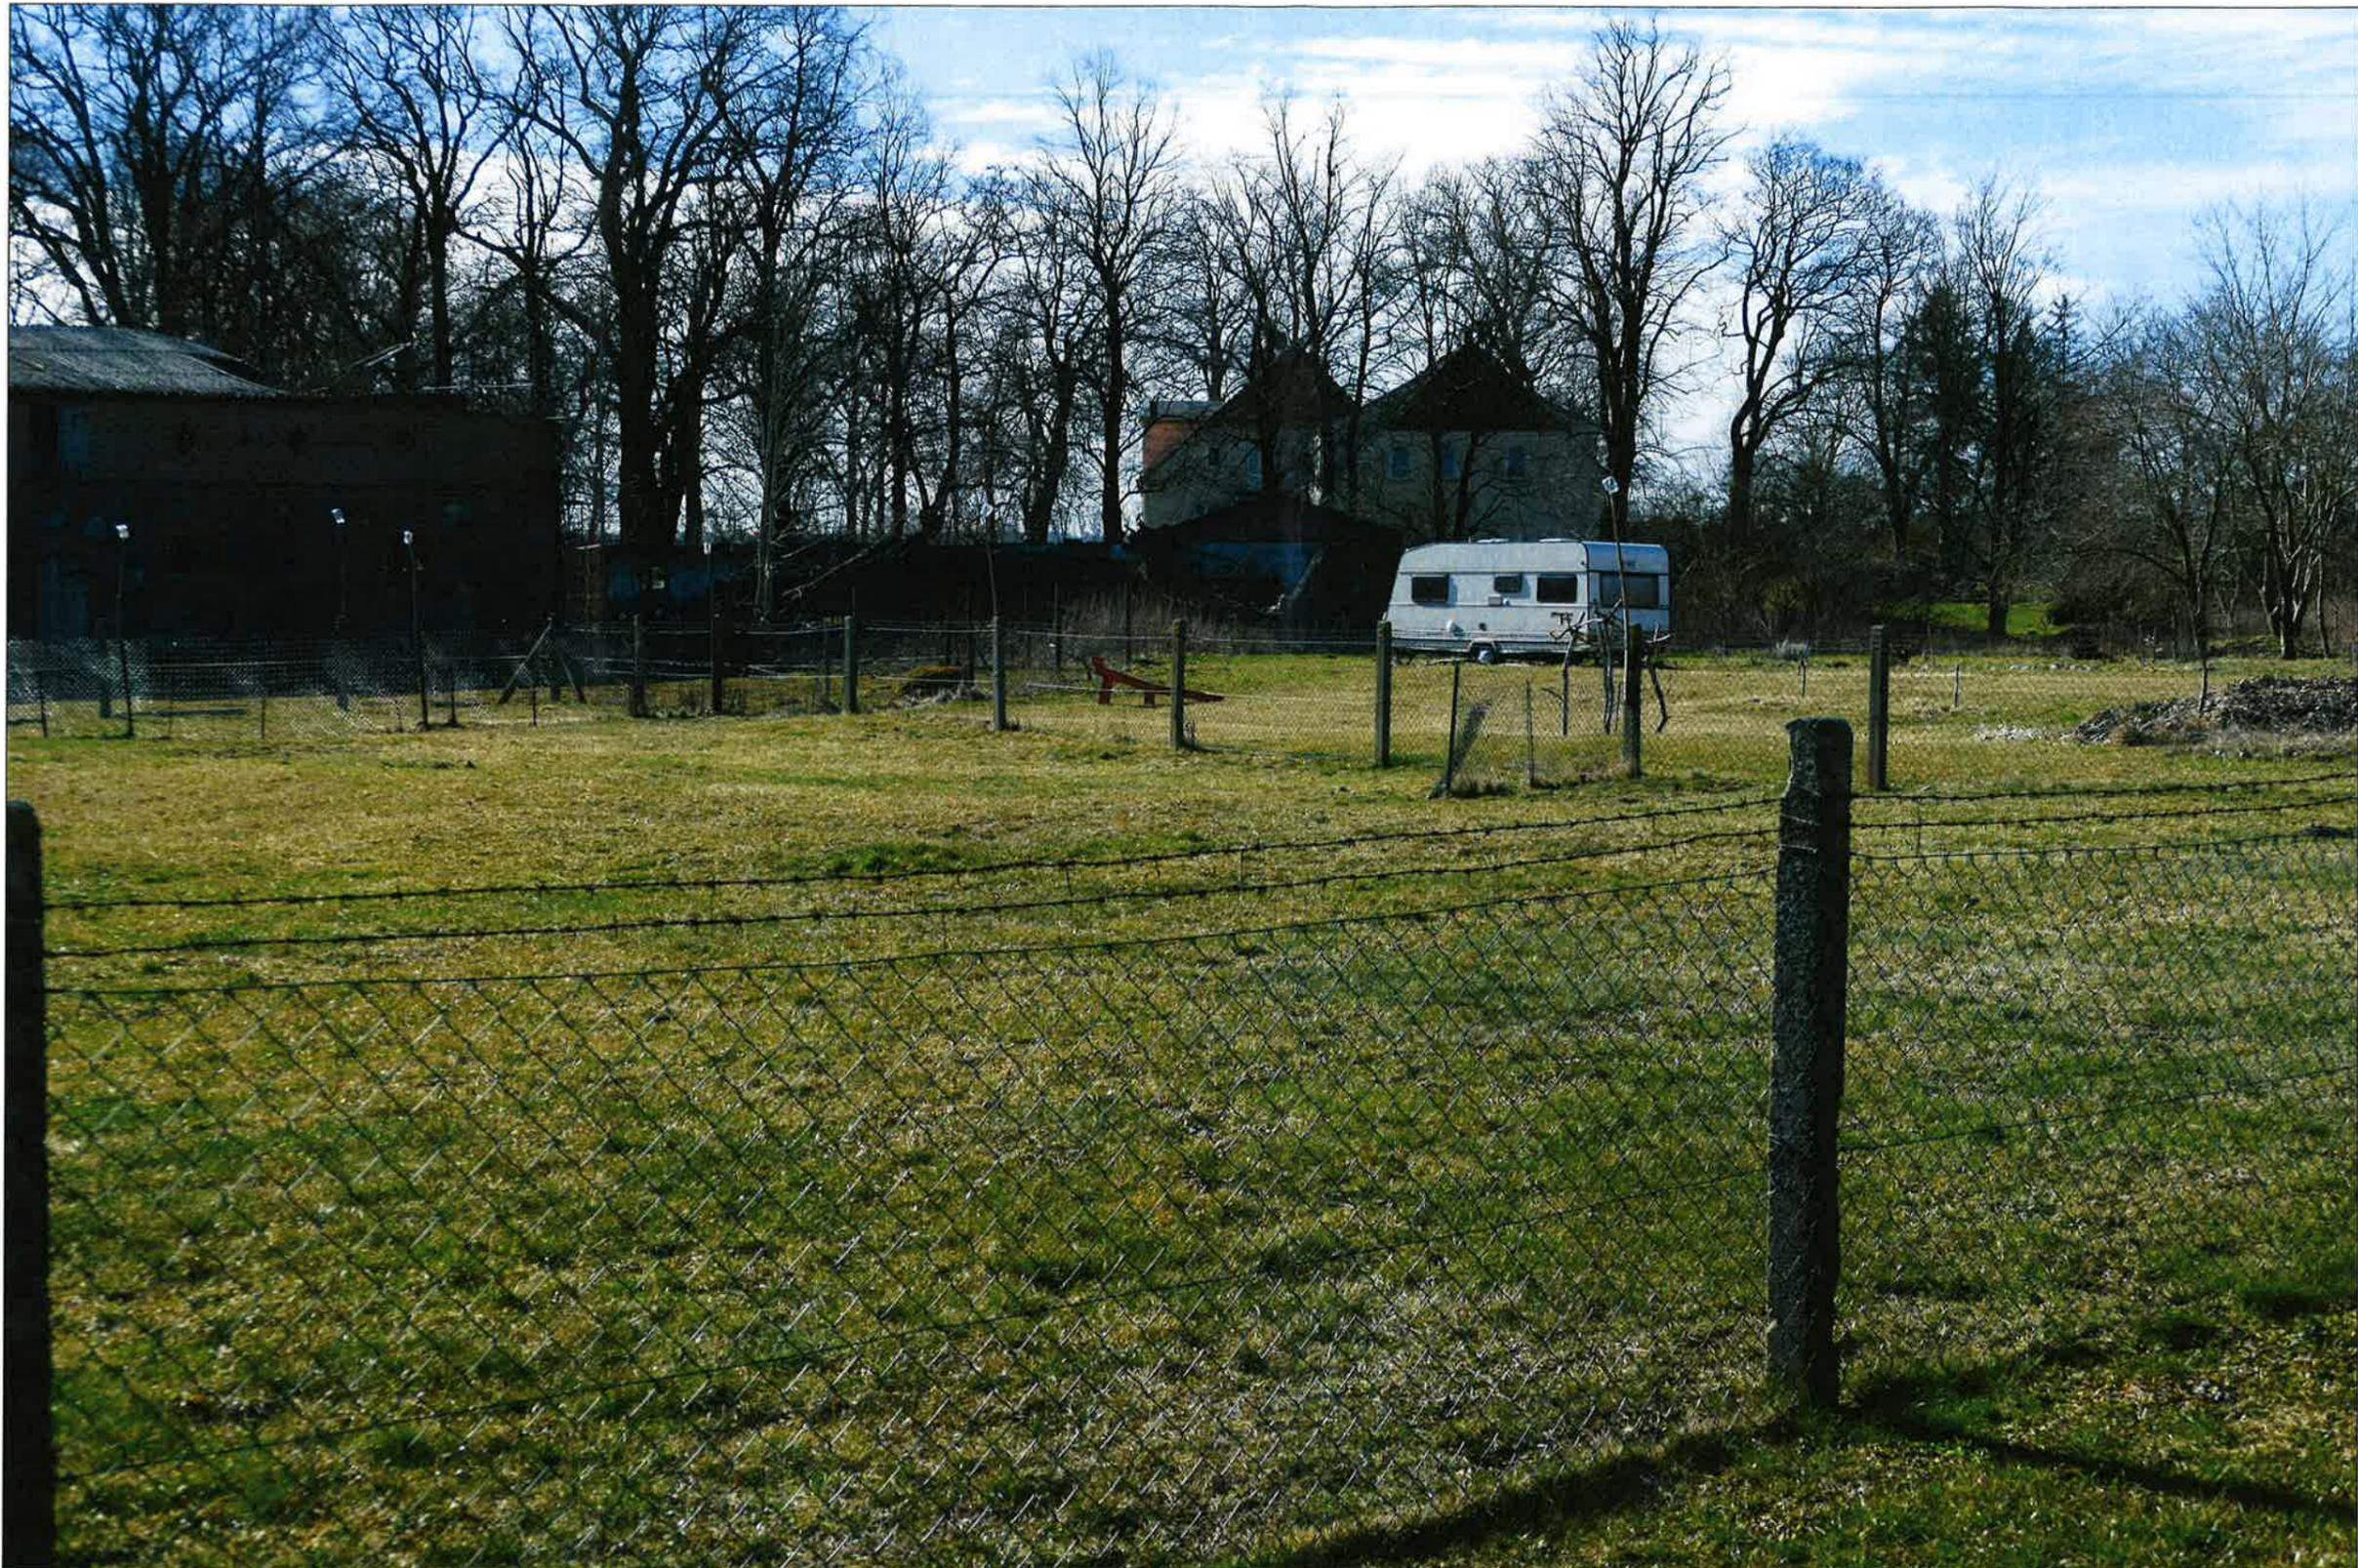
BP21 - Pätchow, Feldweg nördlich von Pätchow - Istzustand

BP21 - Pätchow, Feldweg nördlich von Pätchow - Skizzen

BP21 - Pätchow, Feldweg nördlich von Pätchow - Visualisierung

Empfohlener Betrachtungsabstand: 47 cm - Aufnahme: 22.03.2021, 09:47 Uhr, UTM (north)-ETRS89 Zone: 33 Ost: 402.256 Nord: 5.973.090, Brennweite: 50 mm, Richtung: 183°

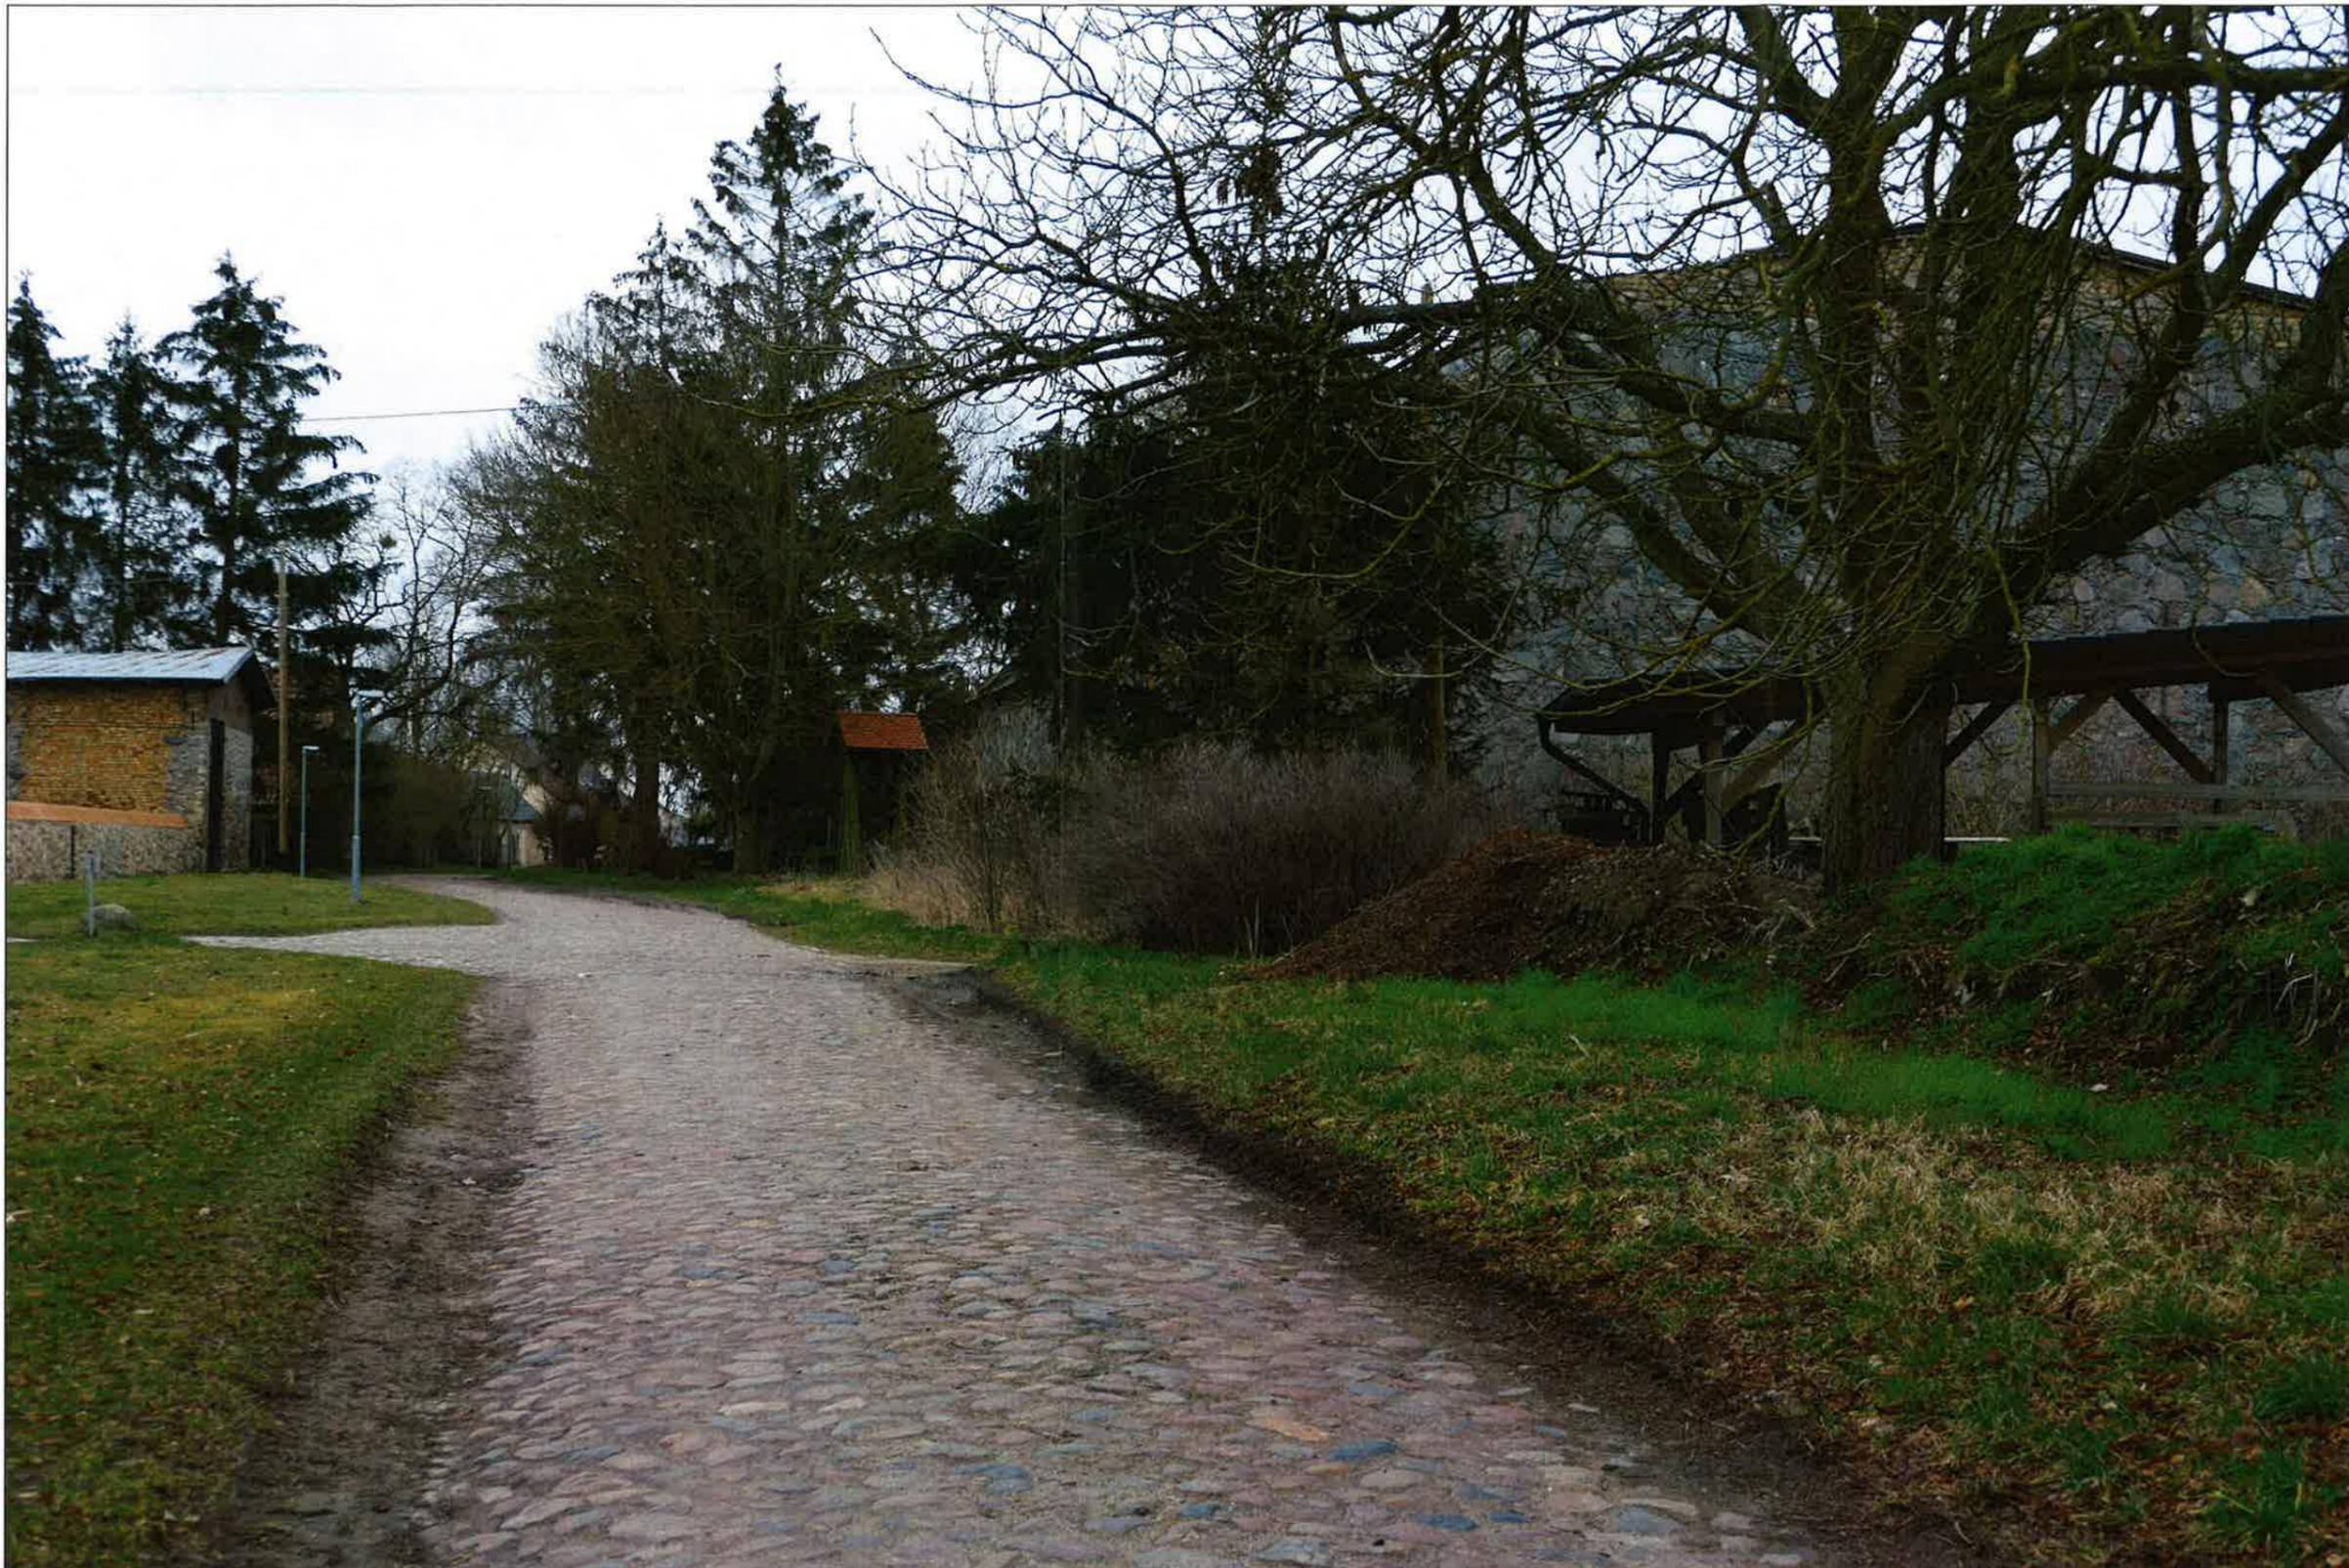
BP22- Preetzen – nordwestl. der Kirche - Visualisierung

Empfohlener Betrachtungsabstand: 48 cm - Aufnahme: 23.03.2021, 15:34 Uhr, UTM (north)-ETRS89 Zone: 33 Ost: 399.730 Nord: 5.969.882, Brennweite: 51 mm, Richtung: 123°
