Visualisierung für
sechs Windenergieanlagen
am Standort

Wussentin

Datum: 28.07.2022

Bericht Nr. 21-1-3013-001-VK

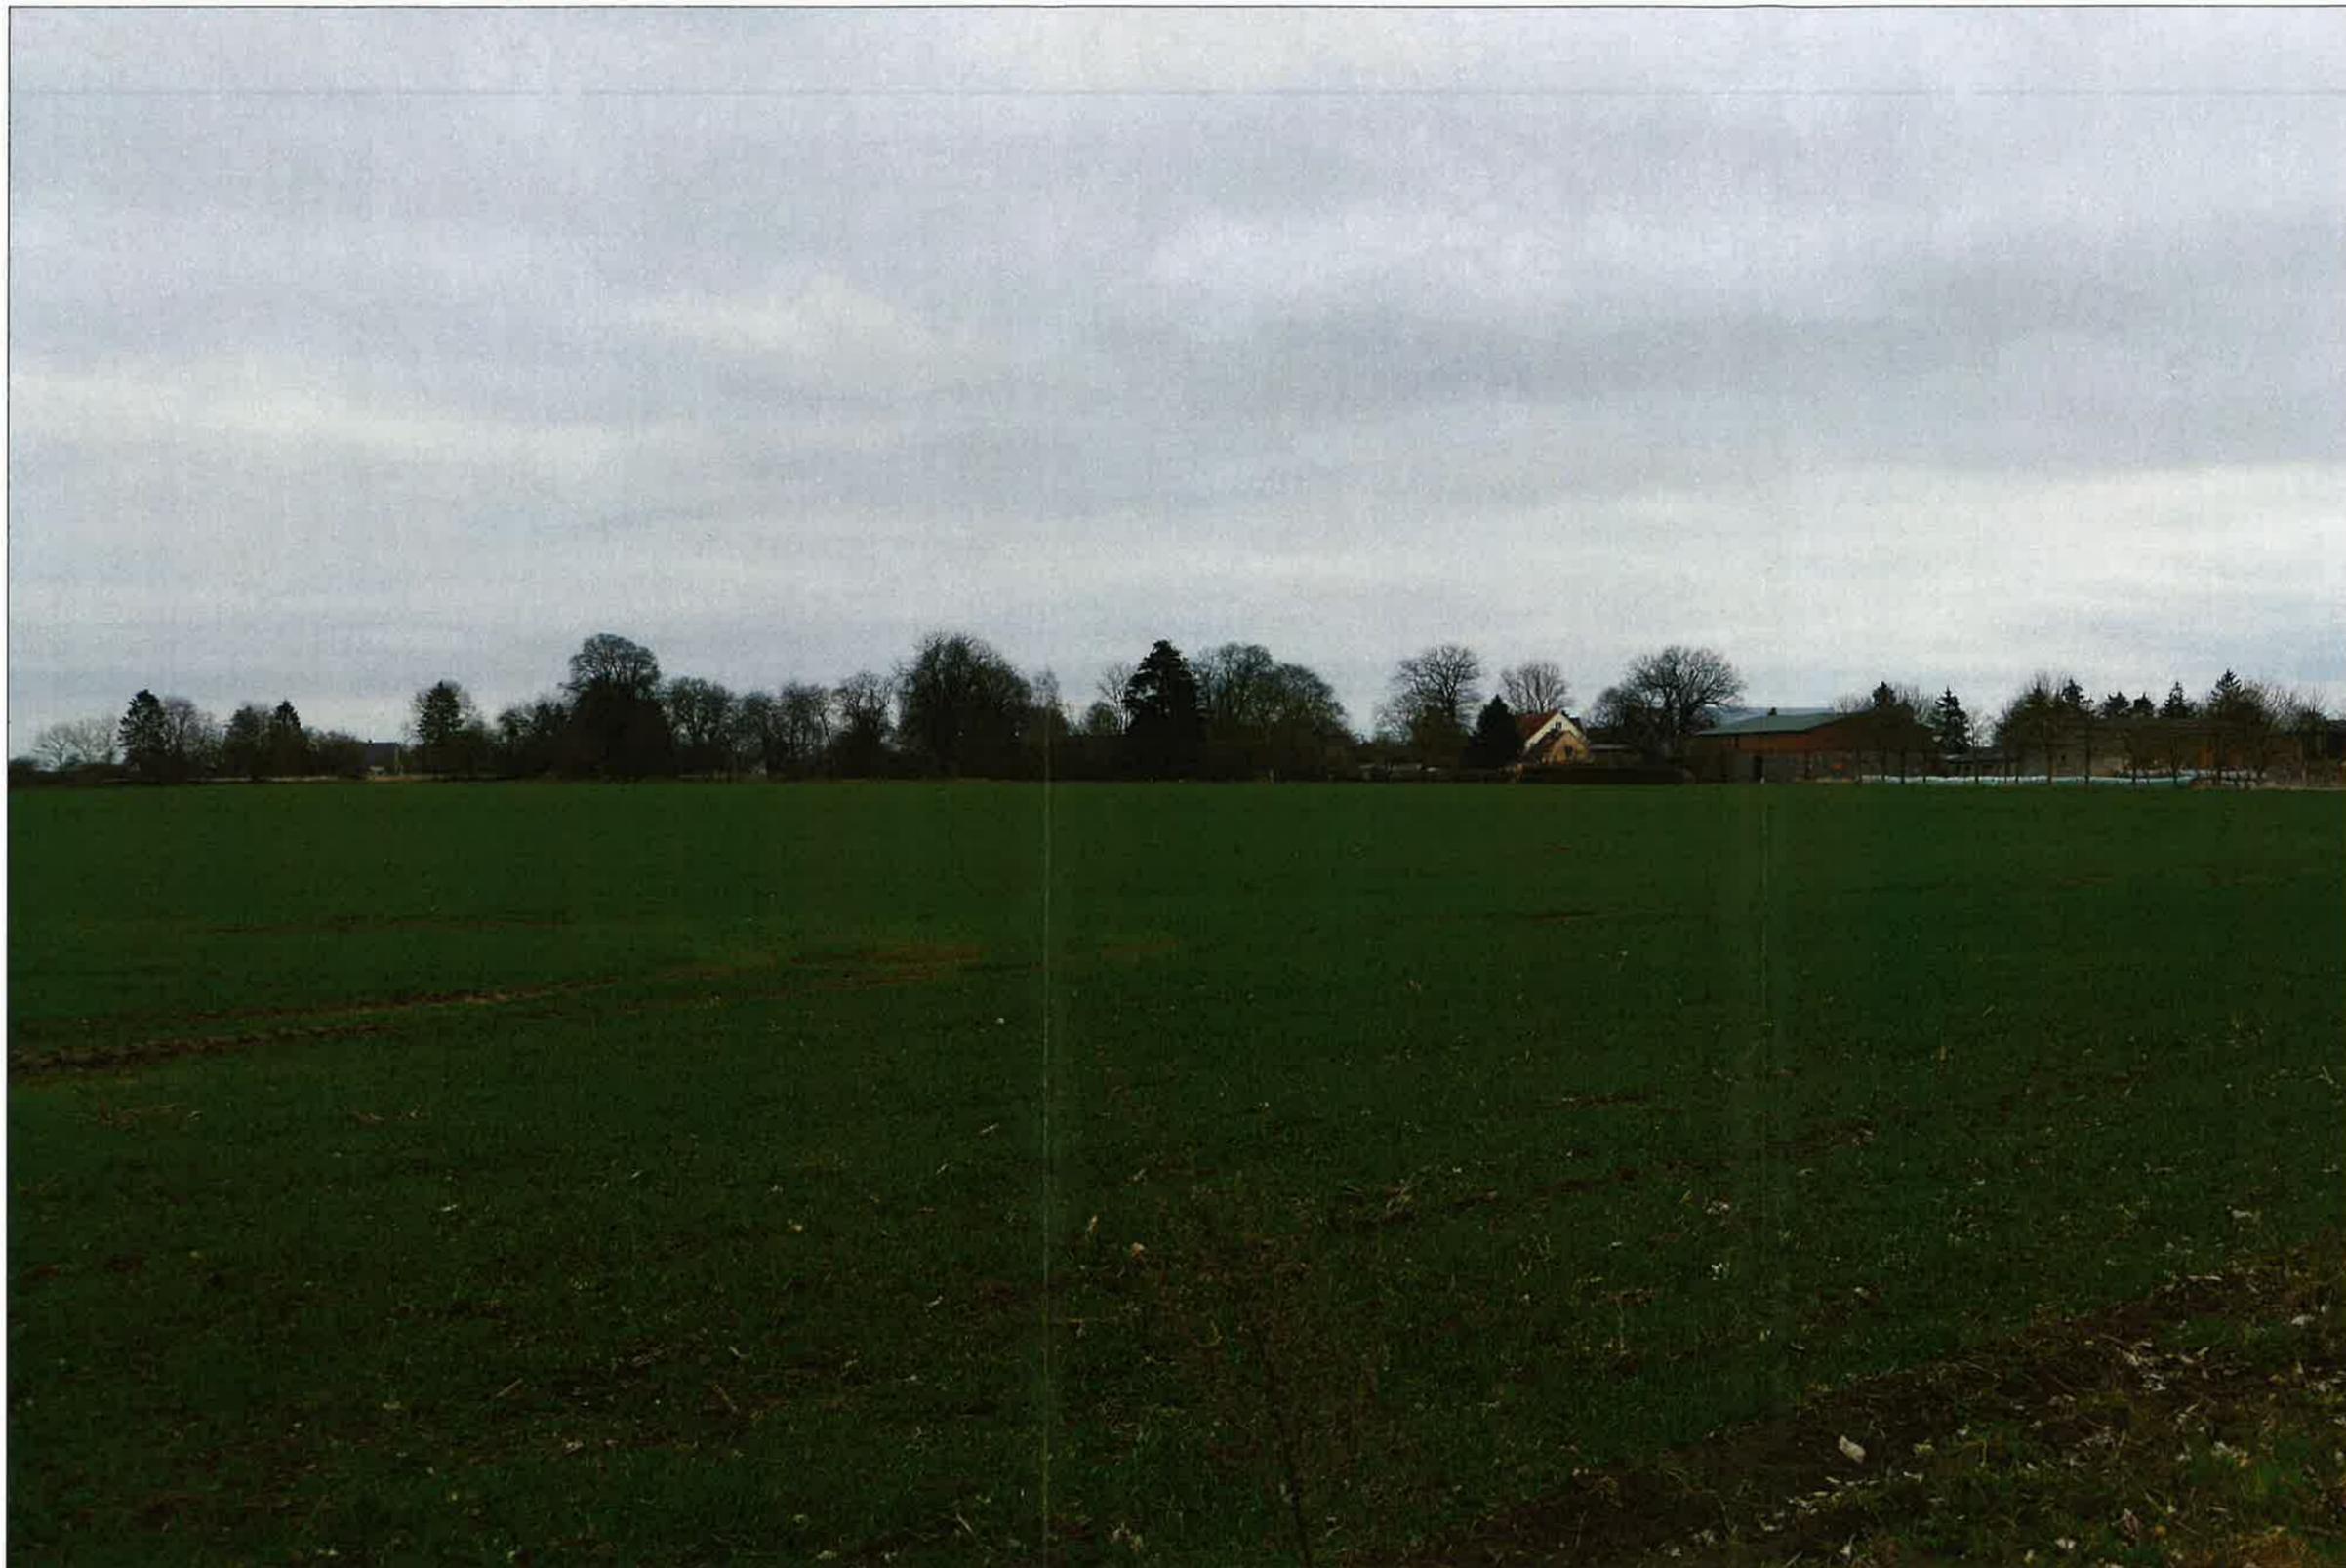
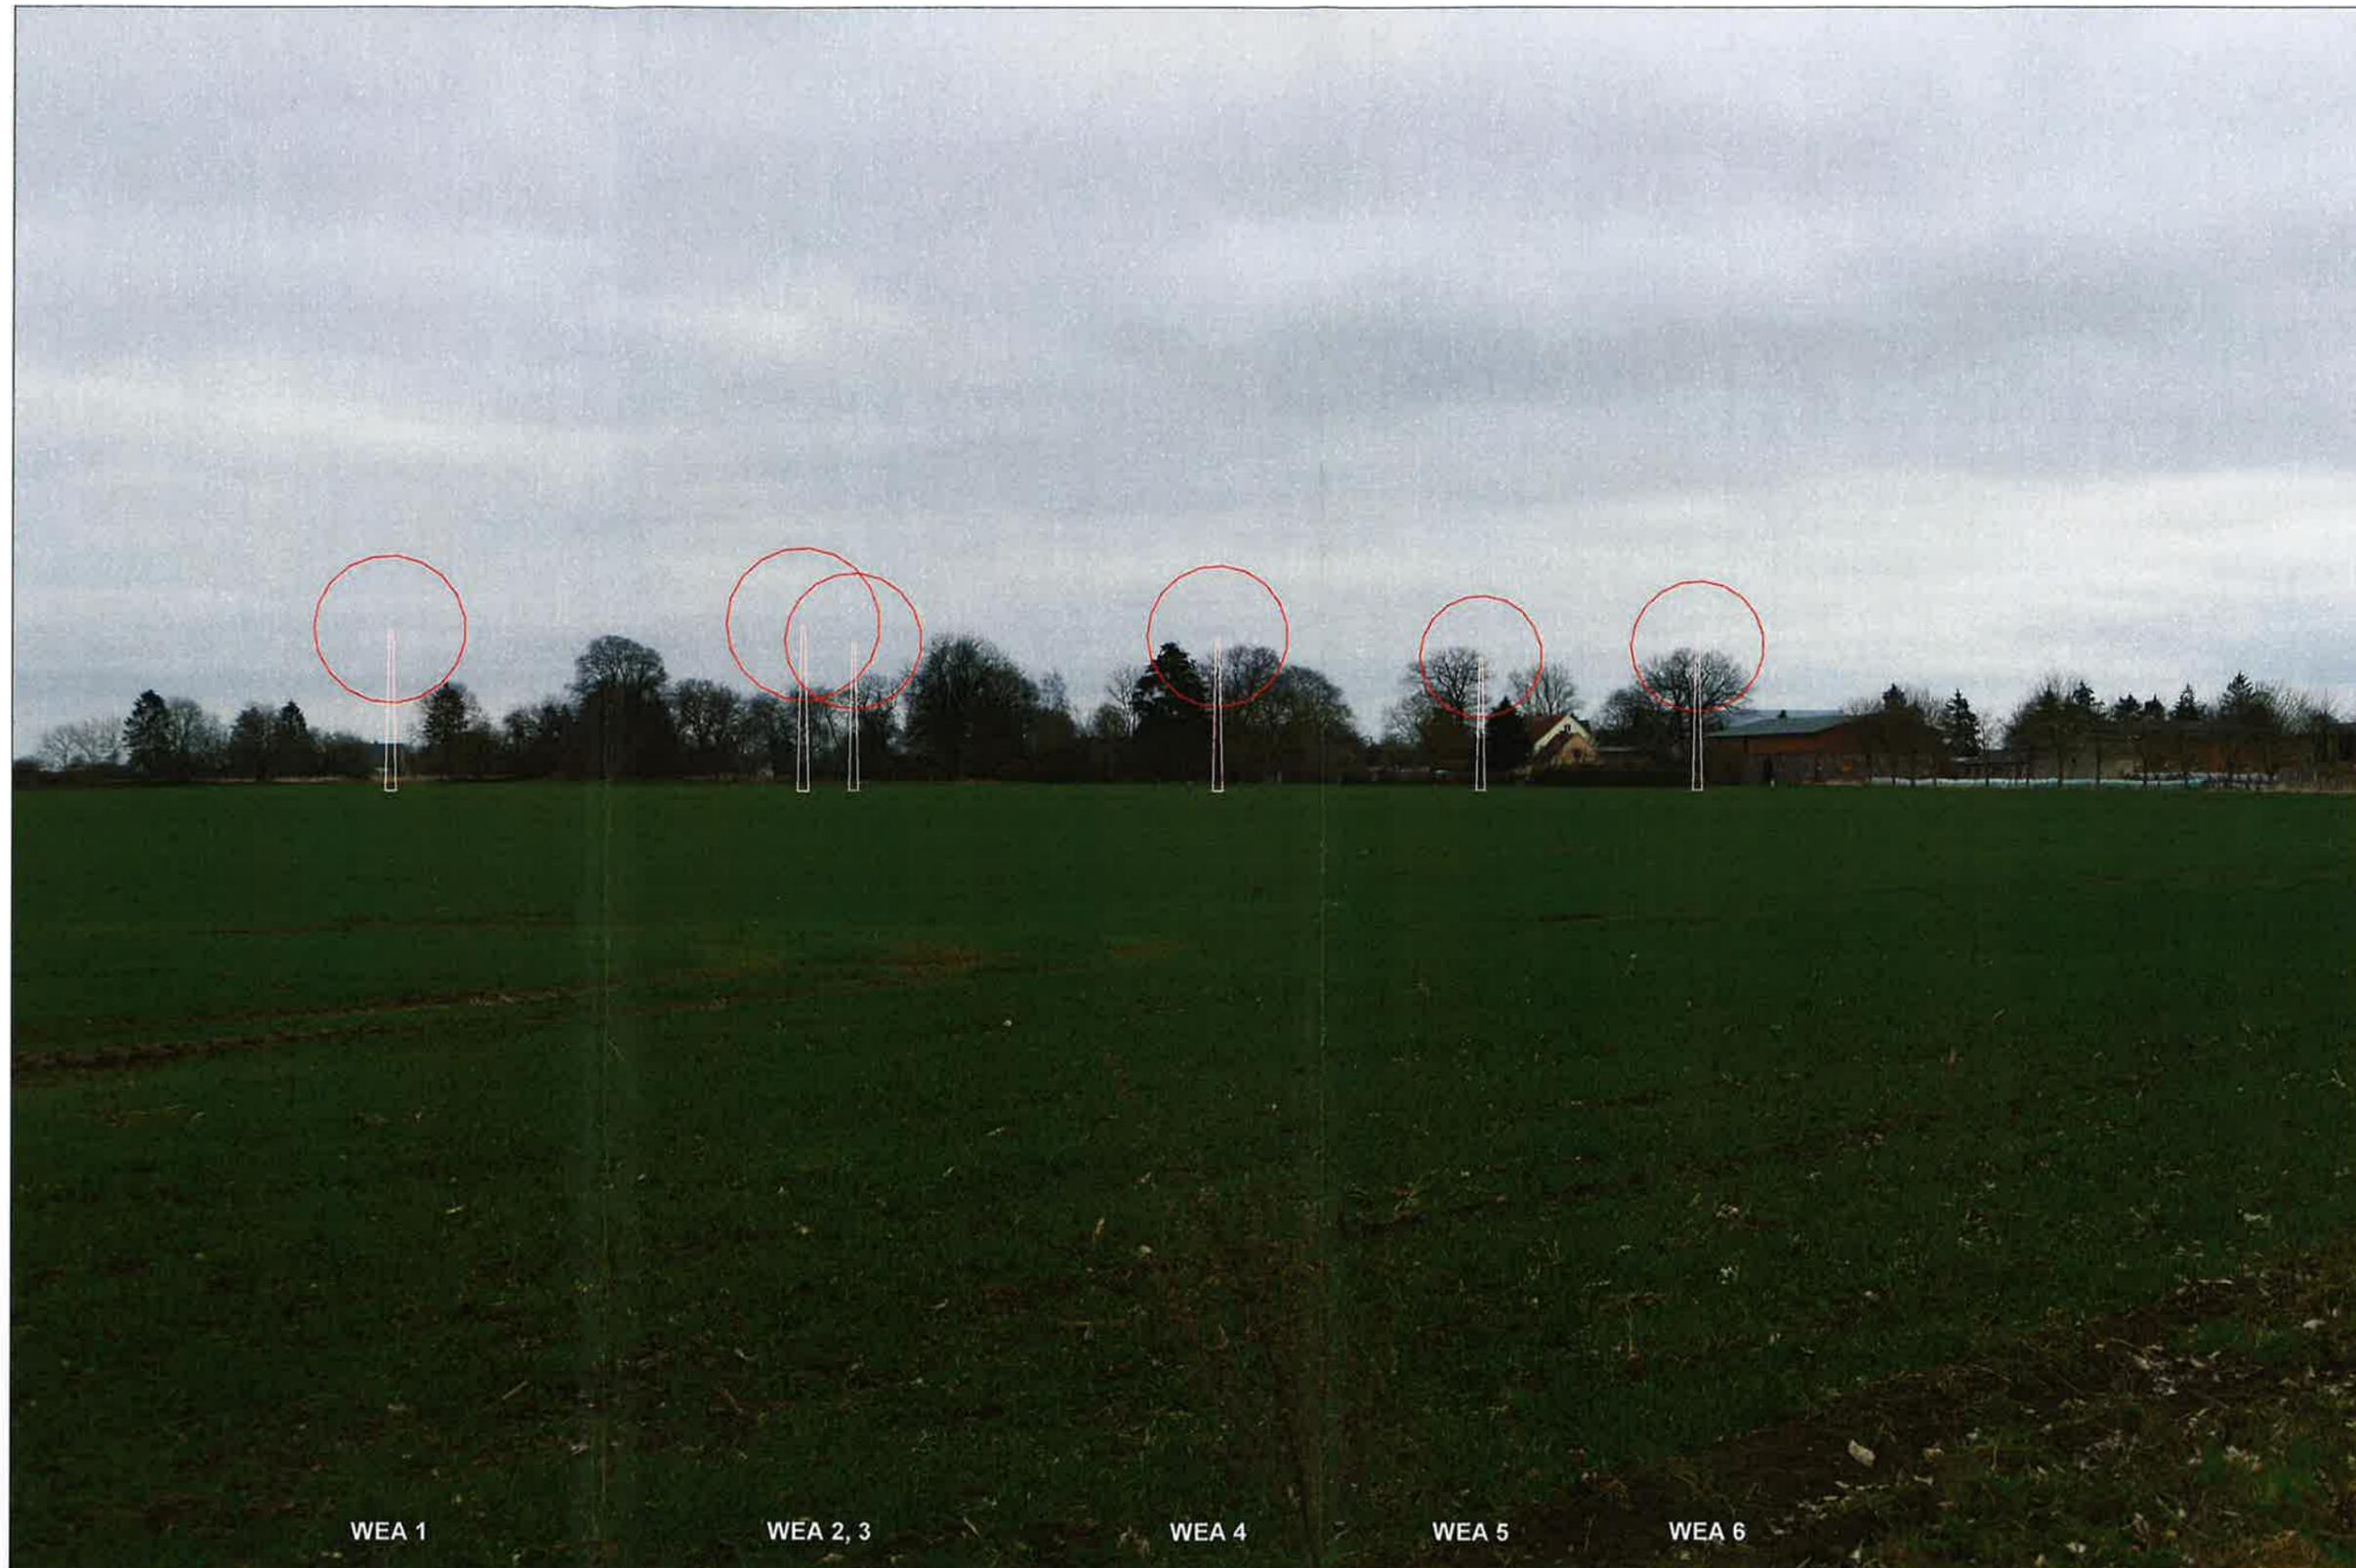
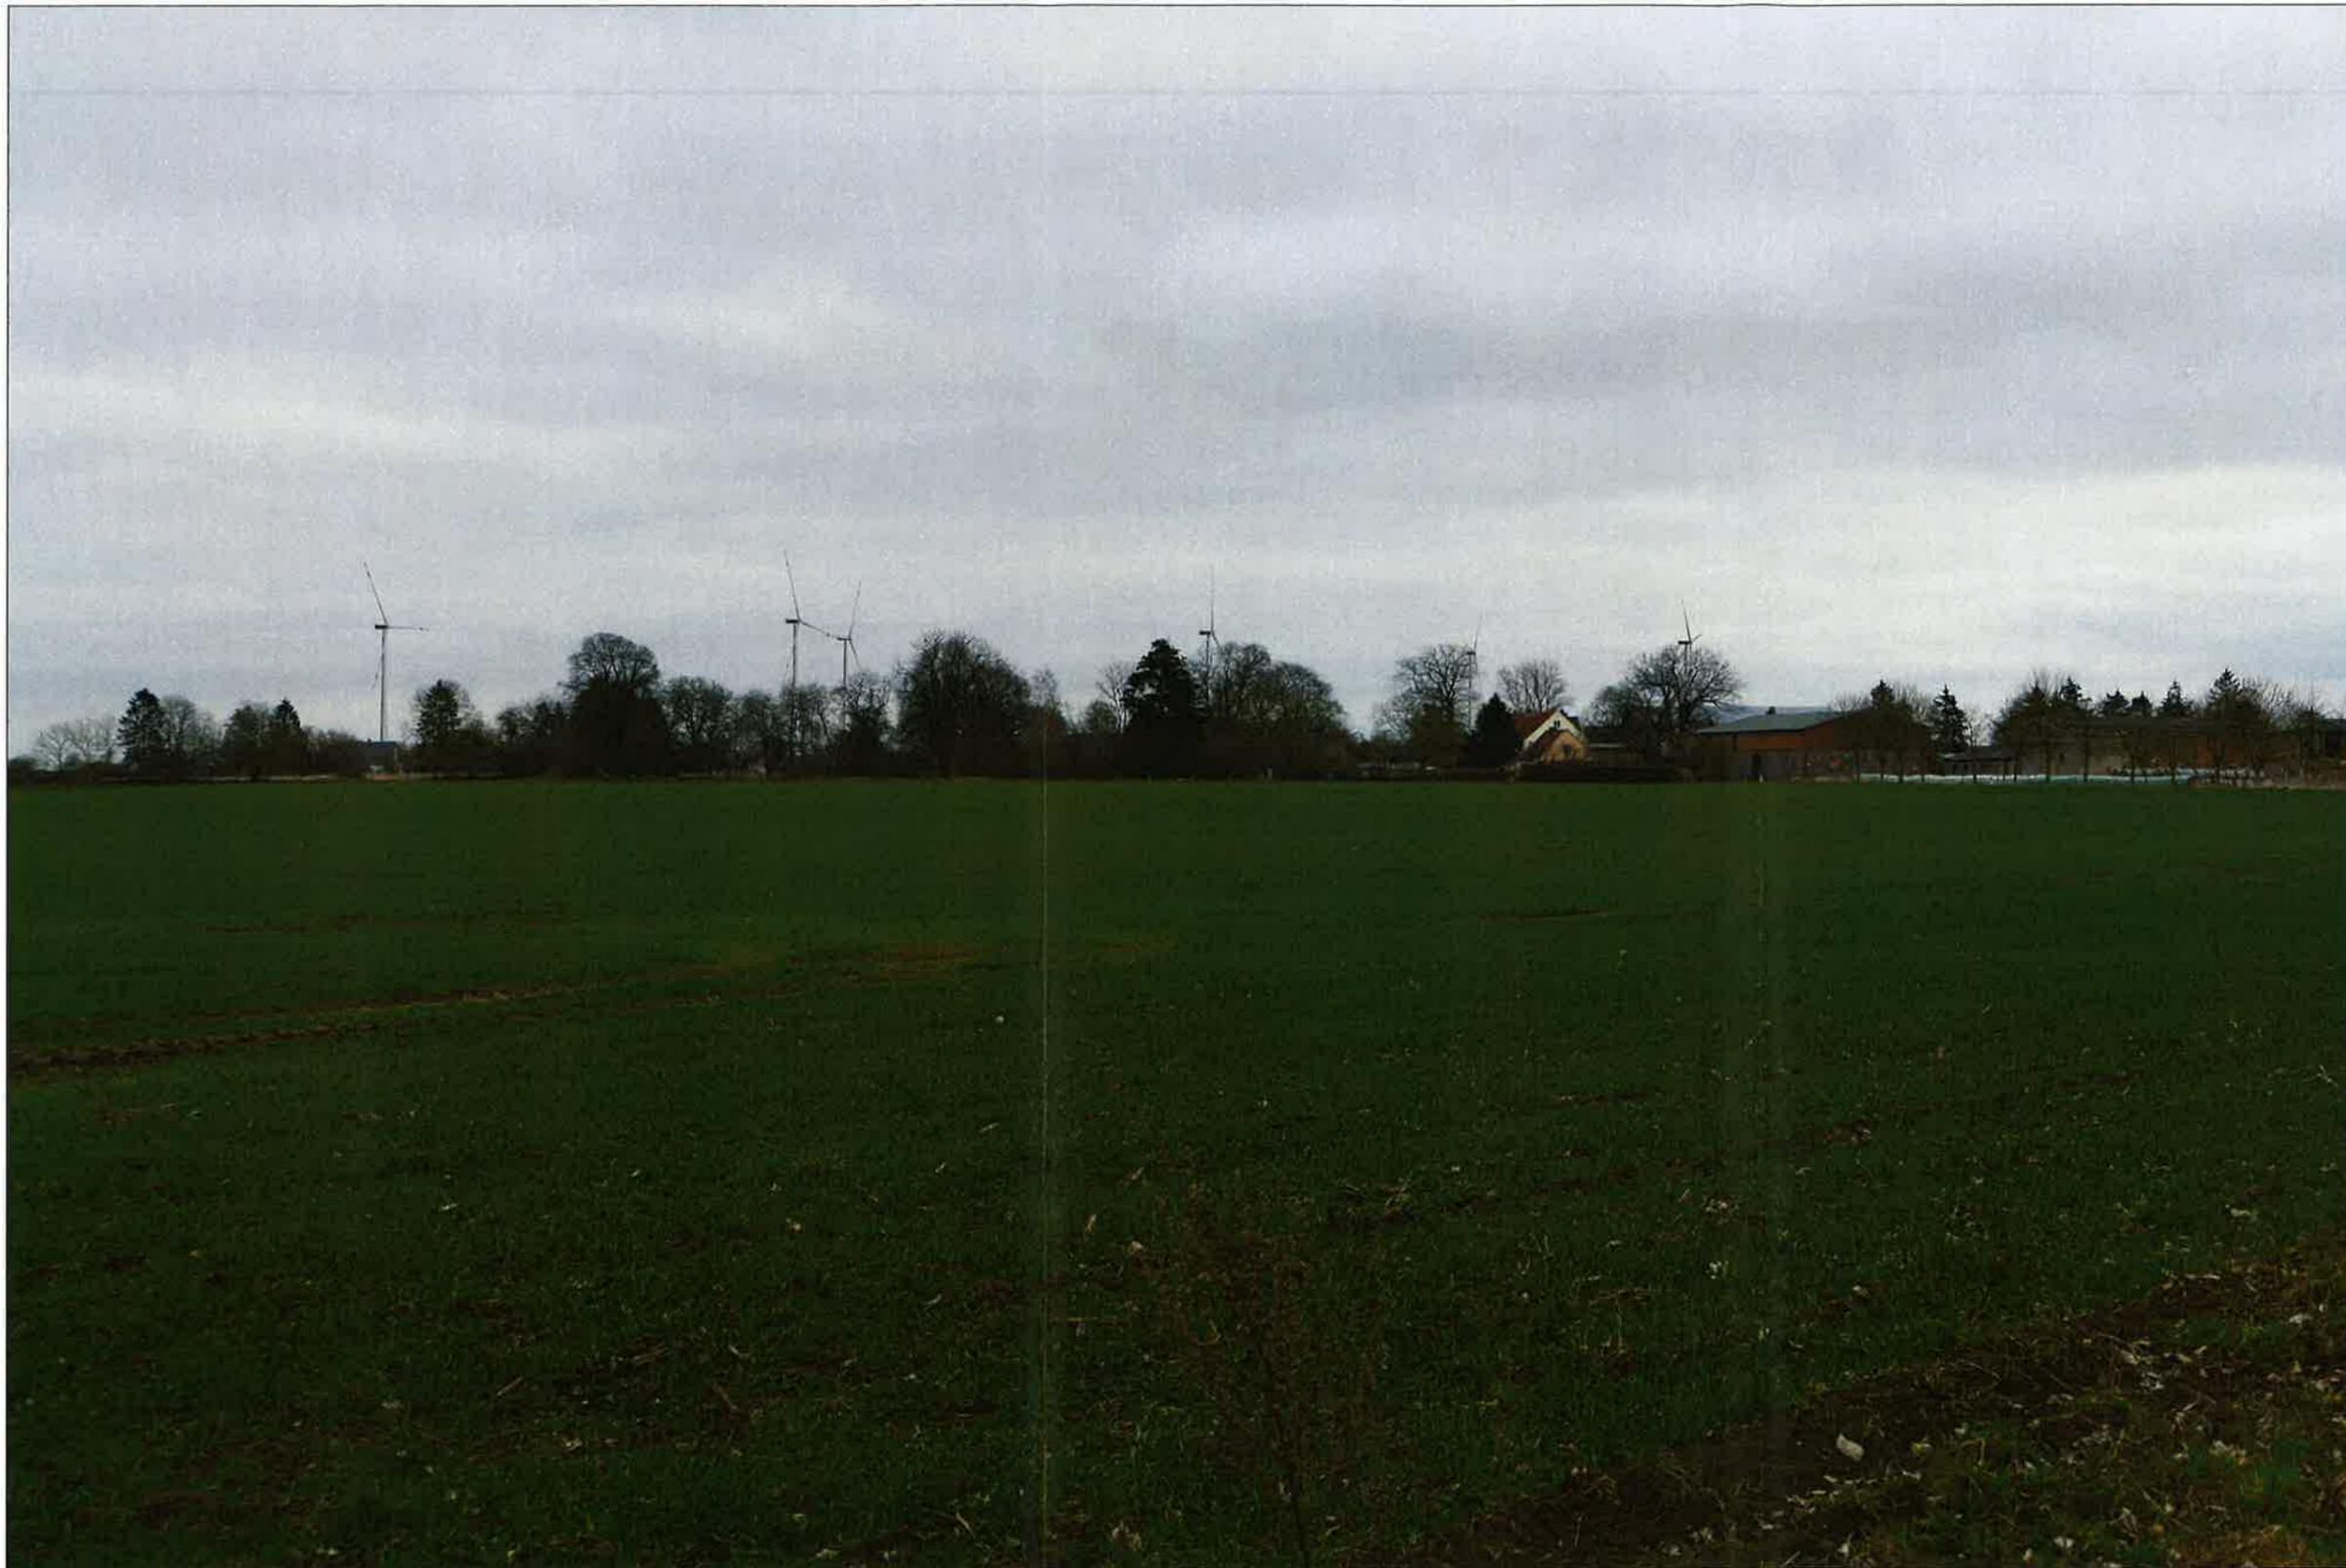
BP24 - Preetzen, Straße Richtung Liepen - Istzustand

BP24 - Preetzen, Straße Richtung Liepen - Skizzen

BP24 - Preetzen, Straße Richtung Liepen - Visualisierung

Empfohlener Betrachtungsabstand: 46 cm - Aufnahme: 23.03.2021, 15:38 Uhr, UTM (north)-ETRS89 Zone: 33 Ost: 399.510 Nord: 5.970.336, Brennweite: 49 mm, Richtung: 130°

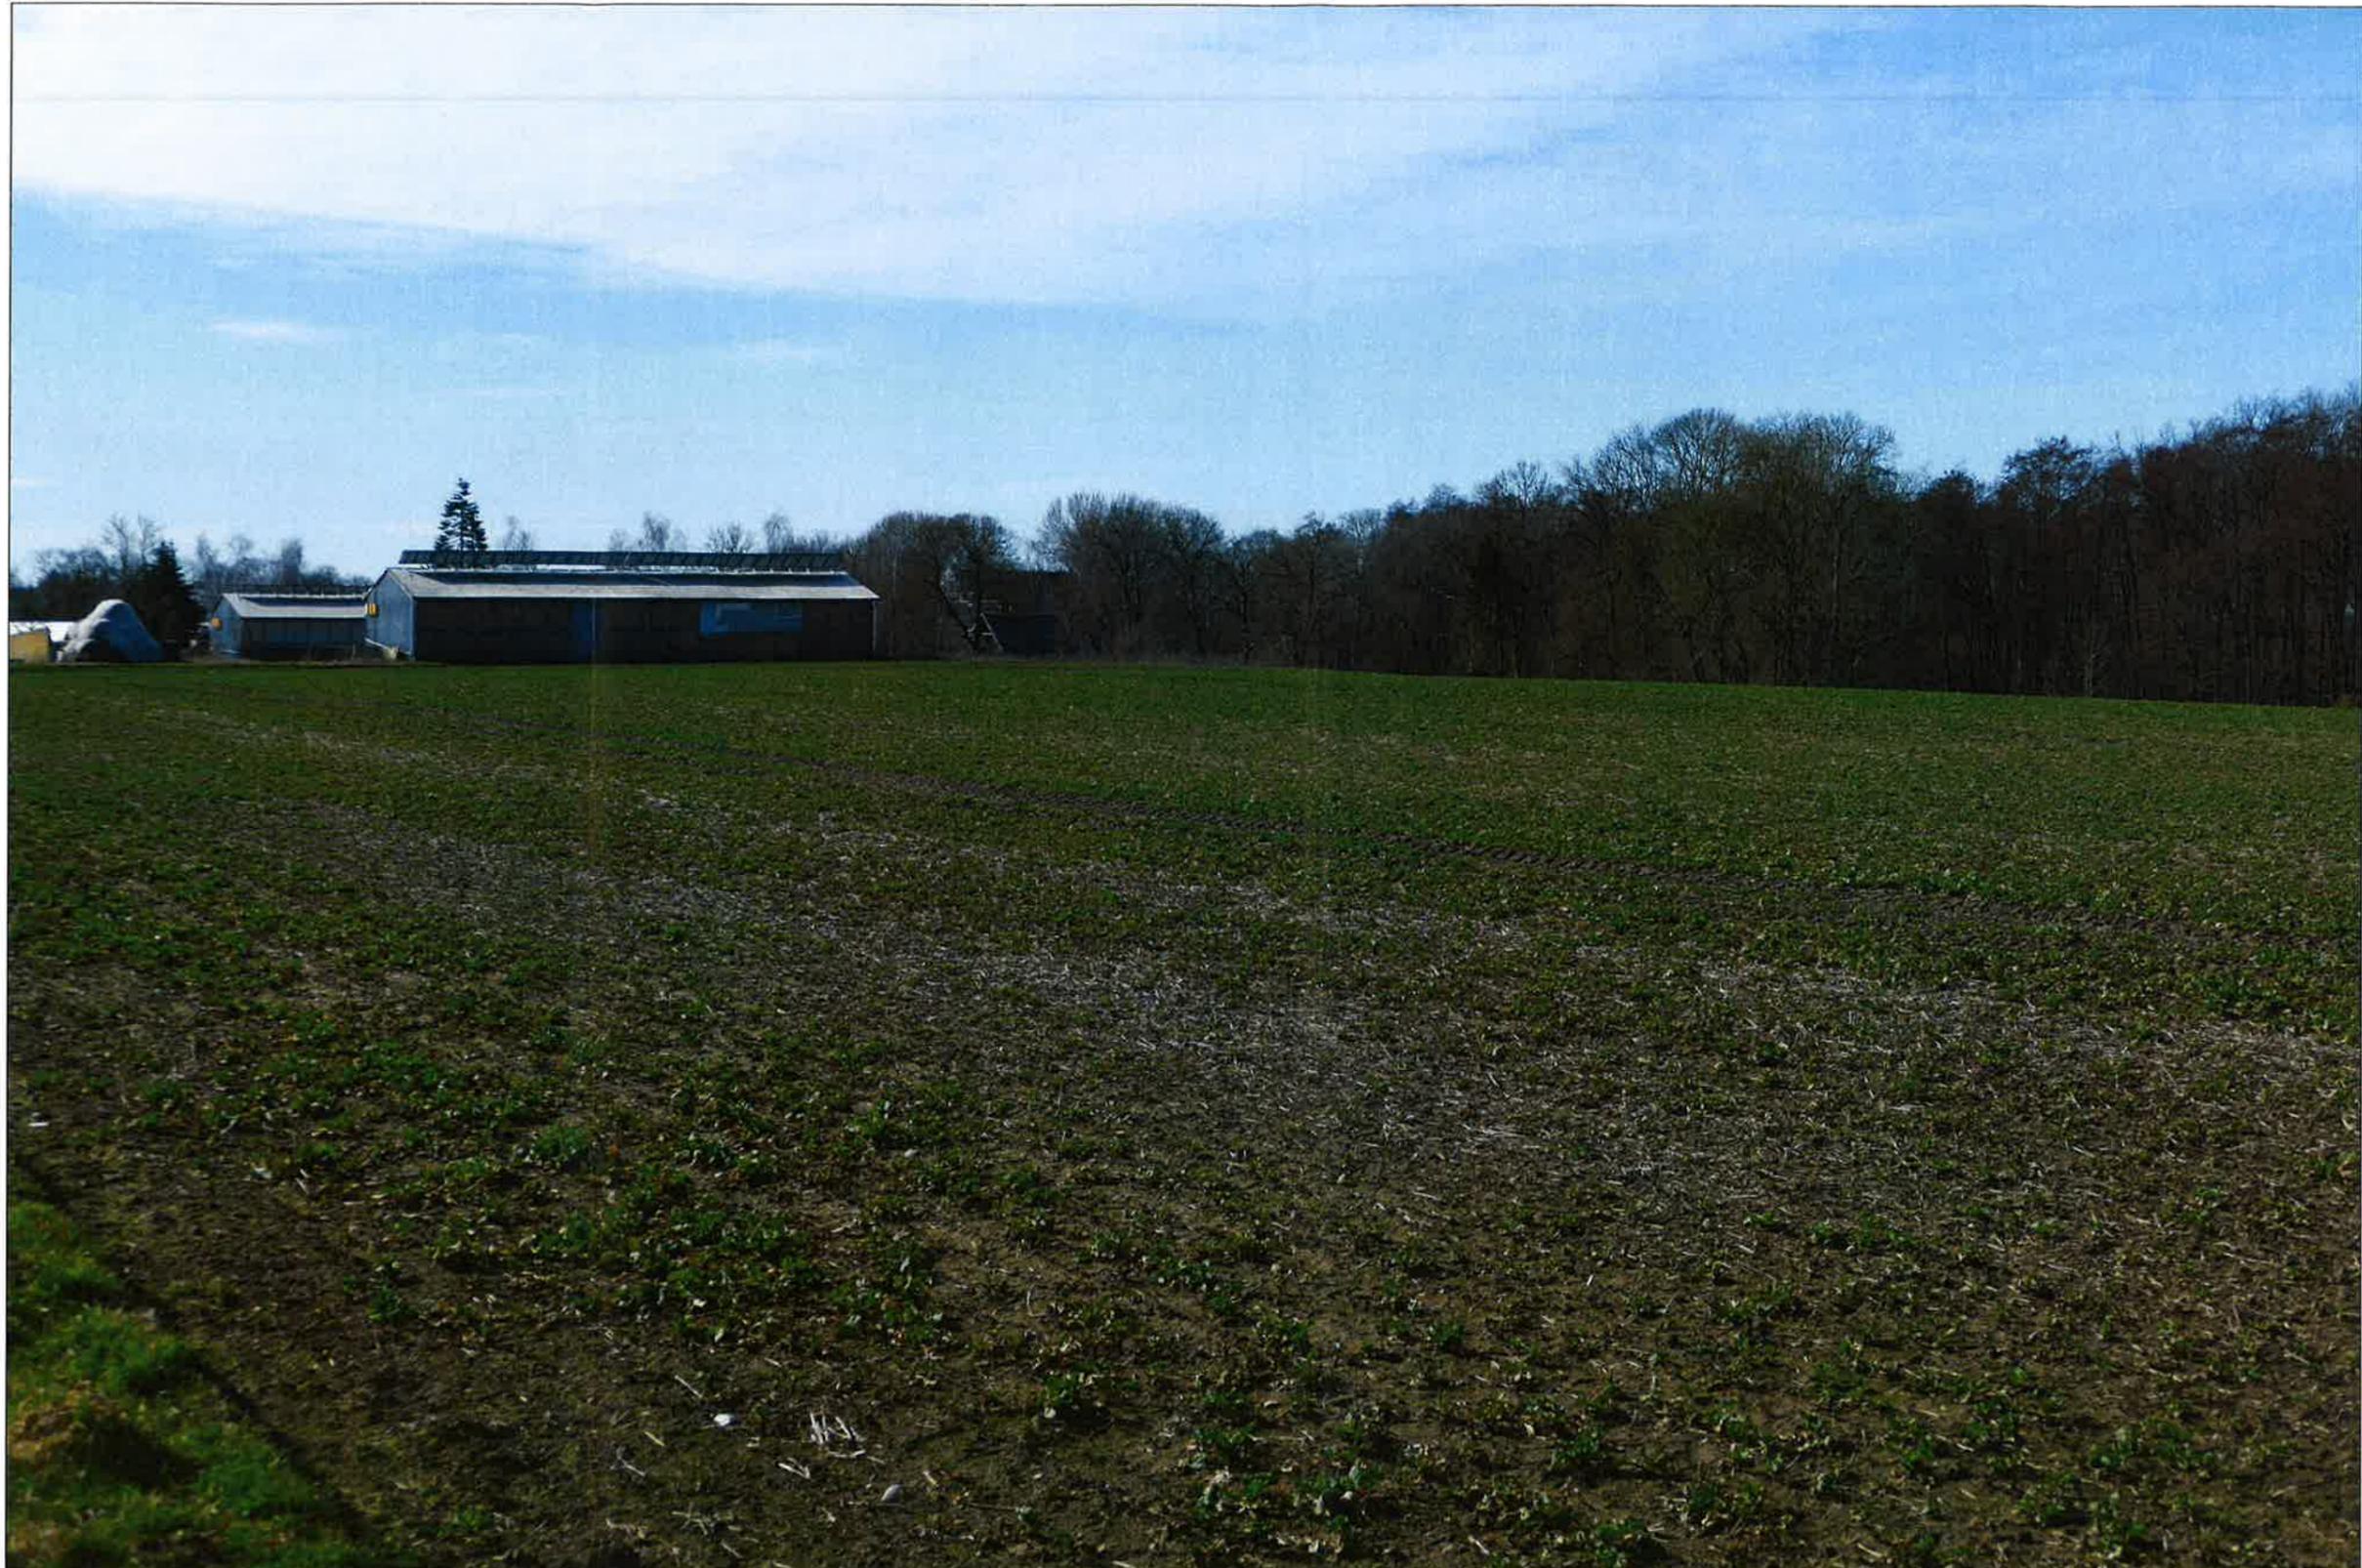
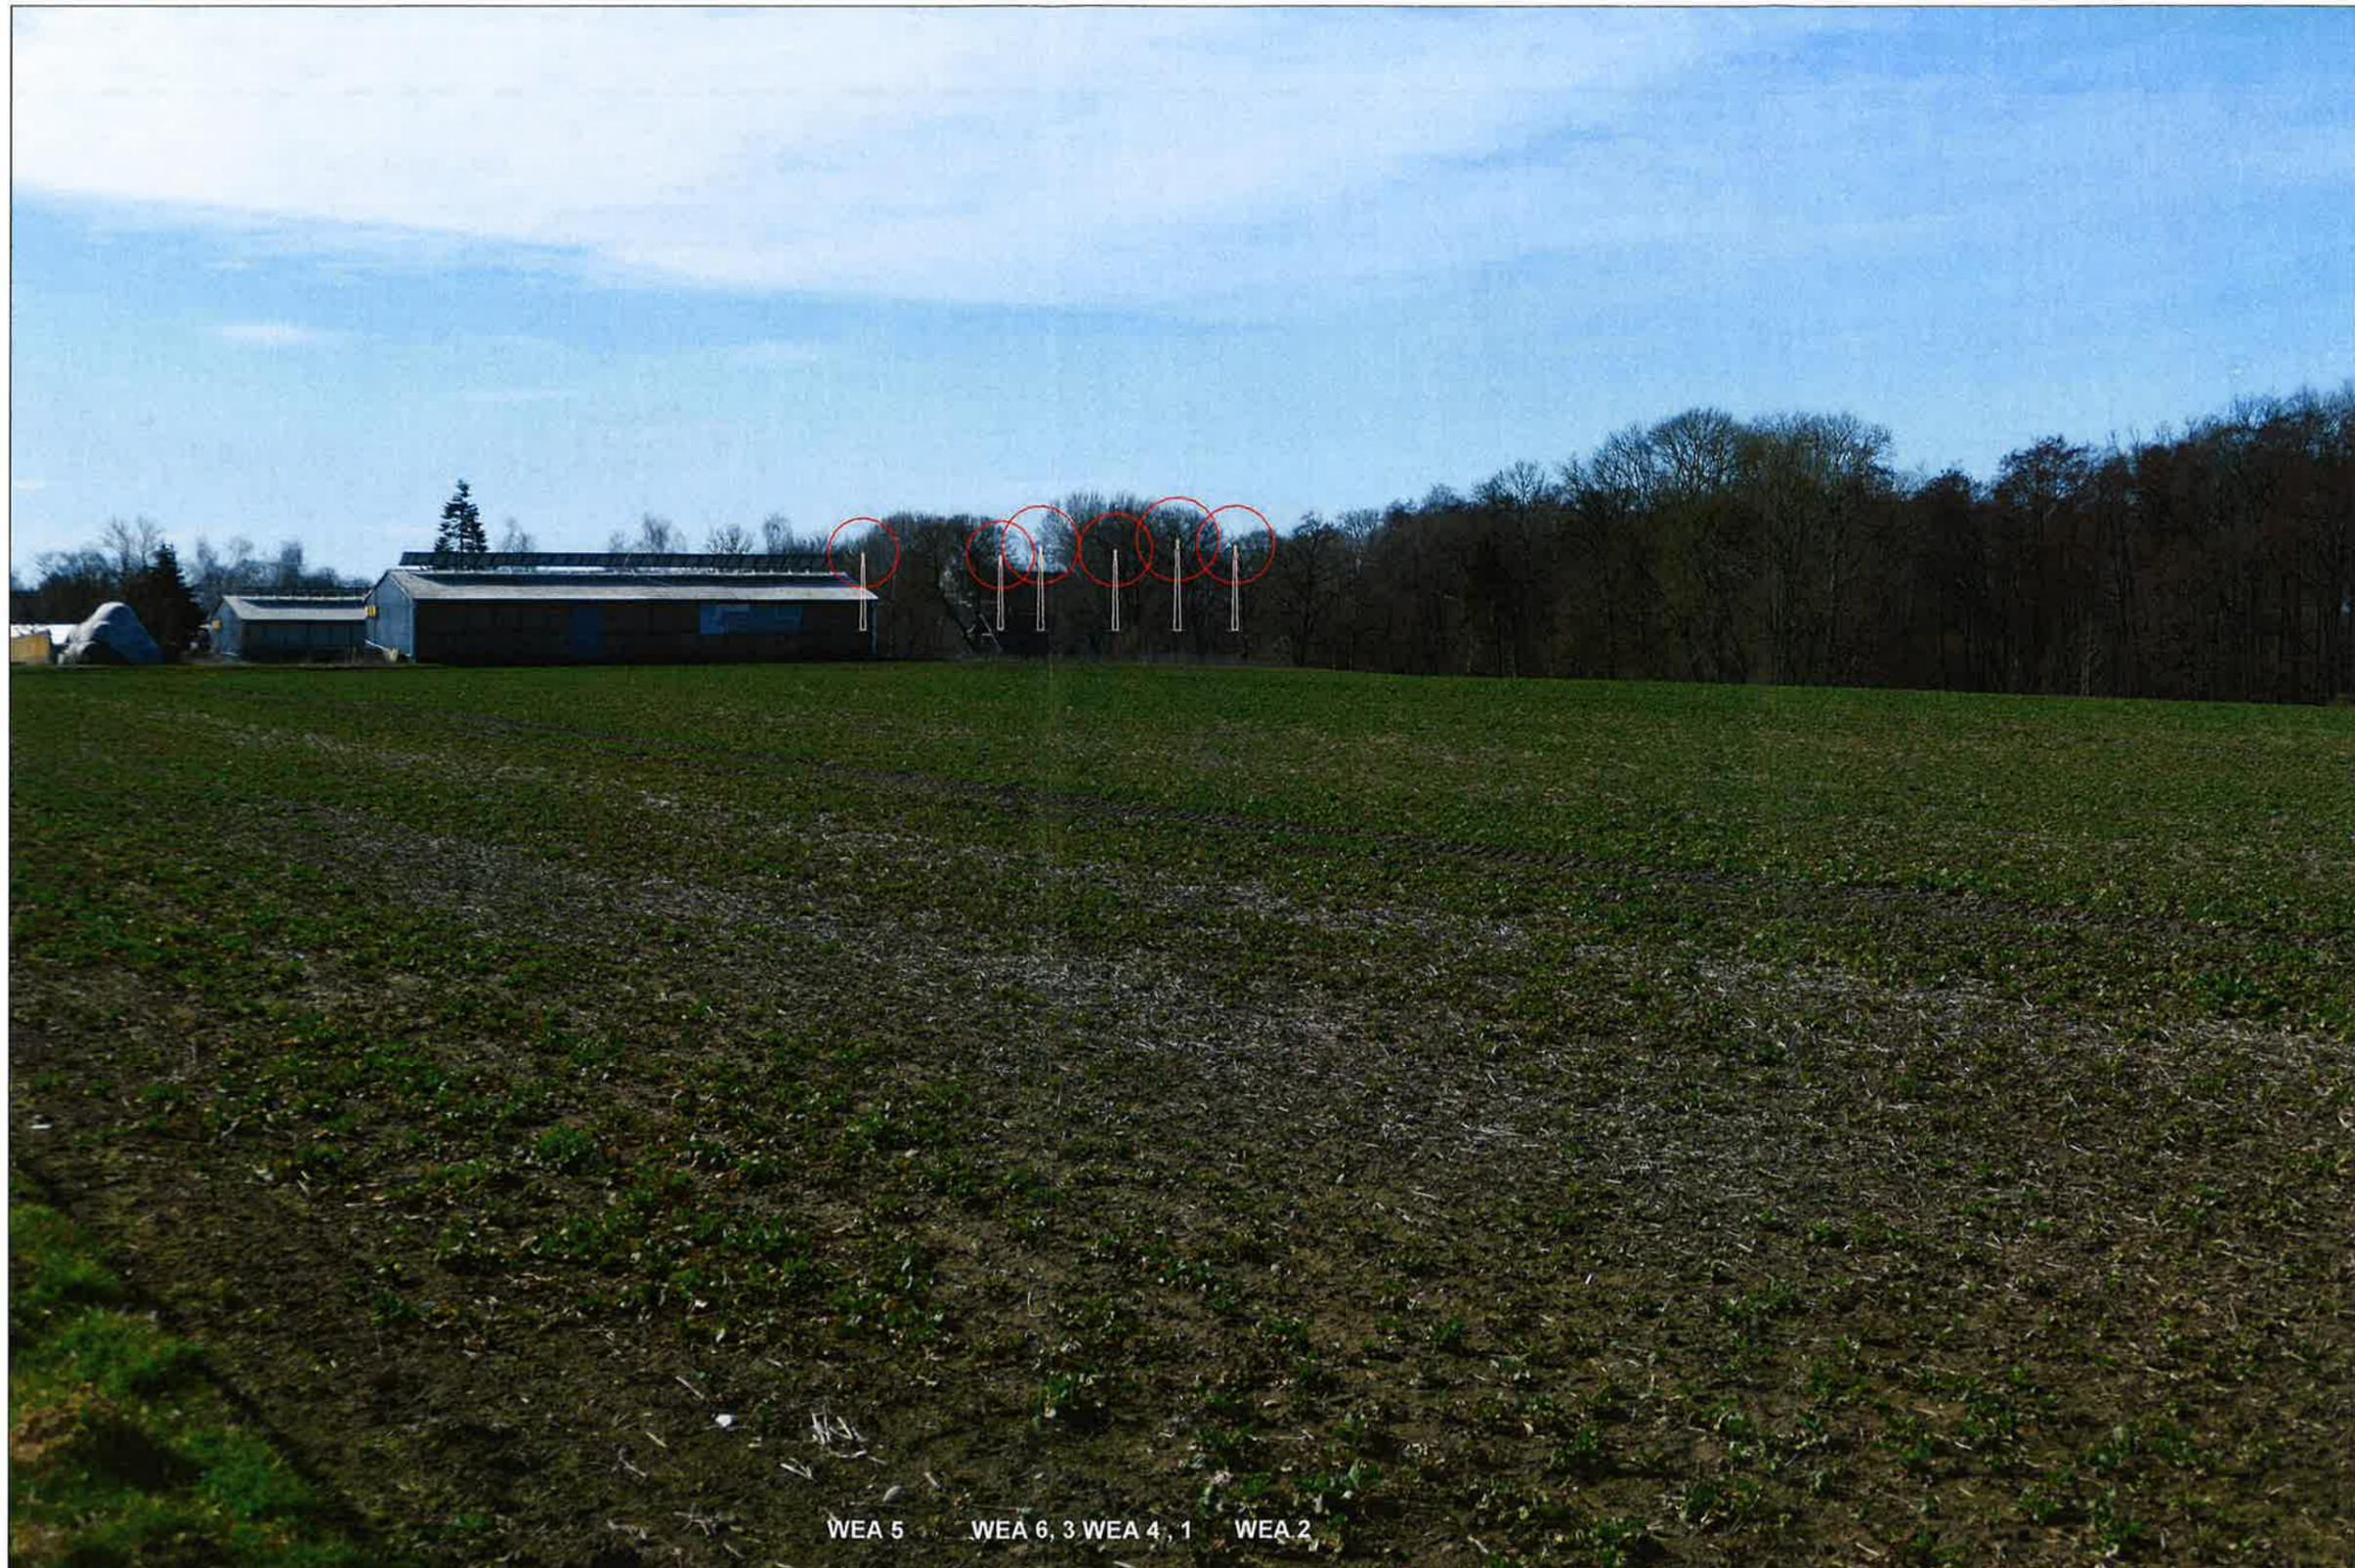
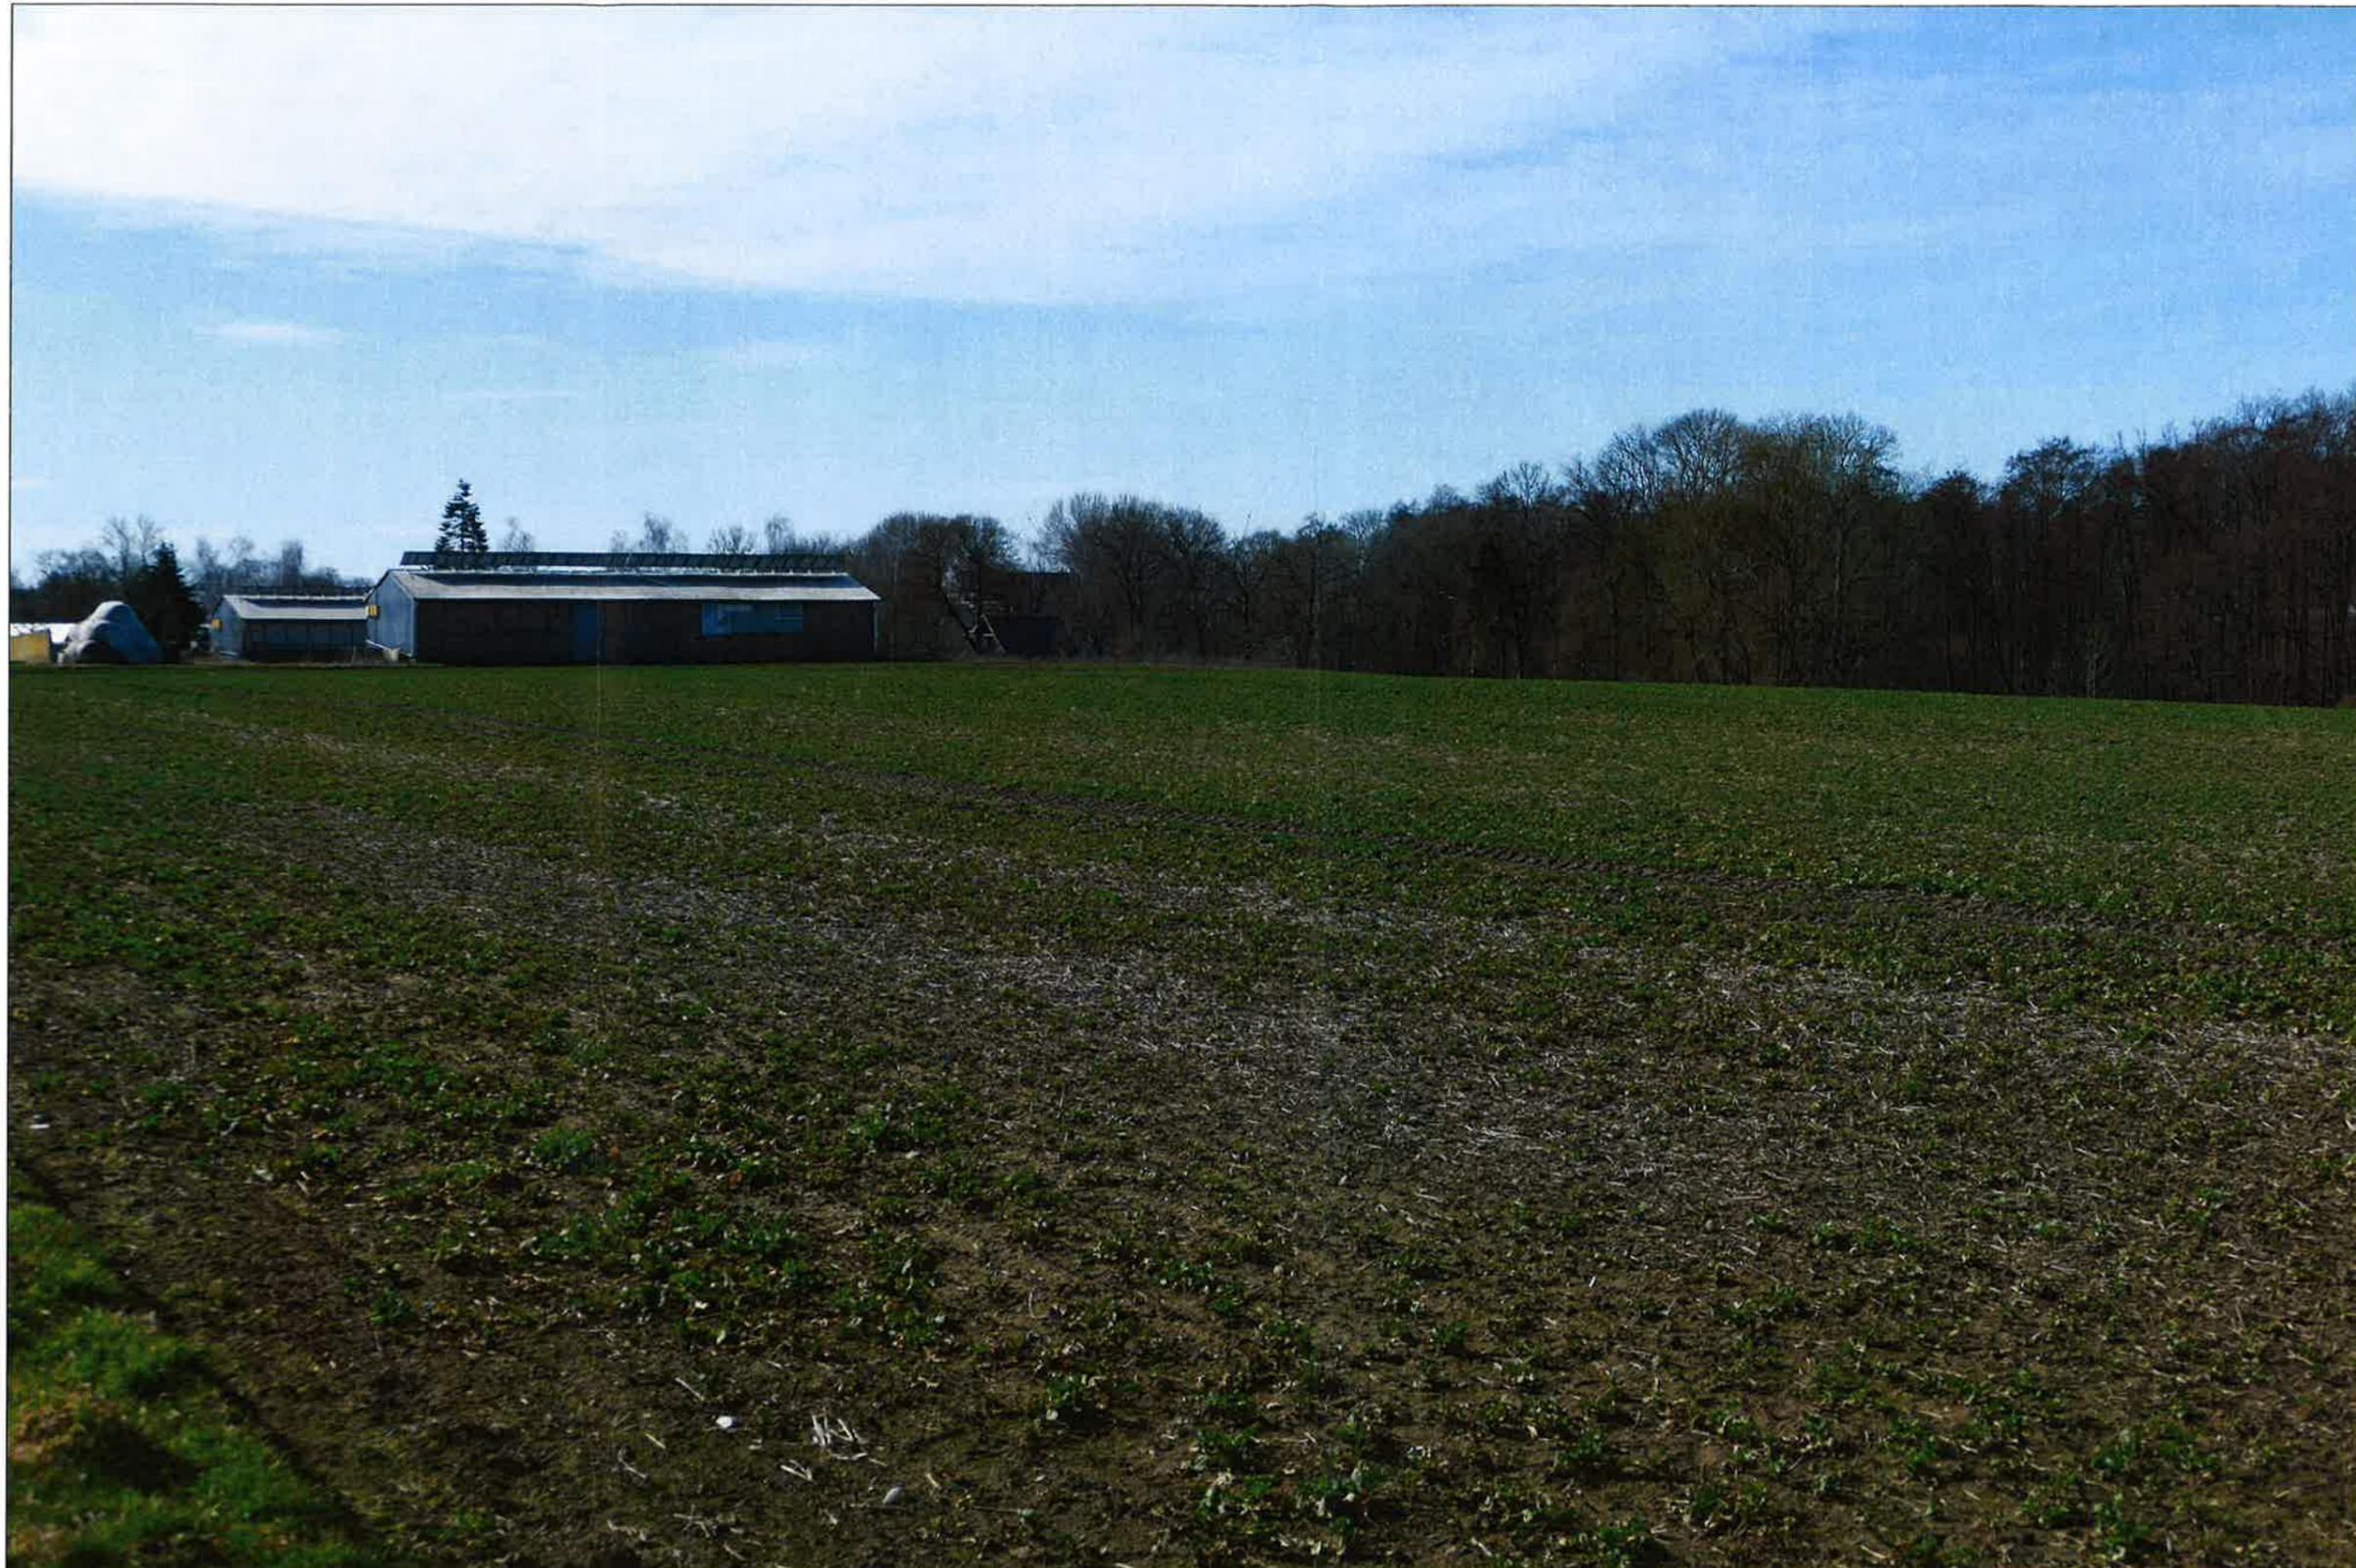
BP27 - Quilow, Feldweg nordöstl. von Quilow - Istzustand

BP27 - Quilow, Feldweg nordöstl. von Quilow - Skizzen

BP27 - Quilow, Feldweg nordöstl. von Quilow - Visualisierung

Empfohlener Betrachtungsabstand: 49 cm - Aufnahme: 22.03.2021, 10:35 Uhr, UTM (north)-ETRS89 Zone: 33 Ost: 406.398 Nord: 5.973.506, Brennweite: 52 mm, Richtung: 219°
