Visualisierung für
sechs Windenergieanlagen
am Standort

Wussentin

Datum: 28.07.2022

Bericht Nr. 21-1-3013-001-VK

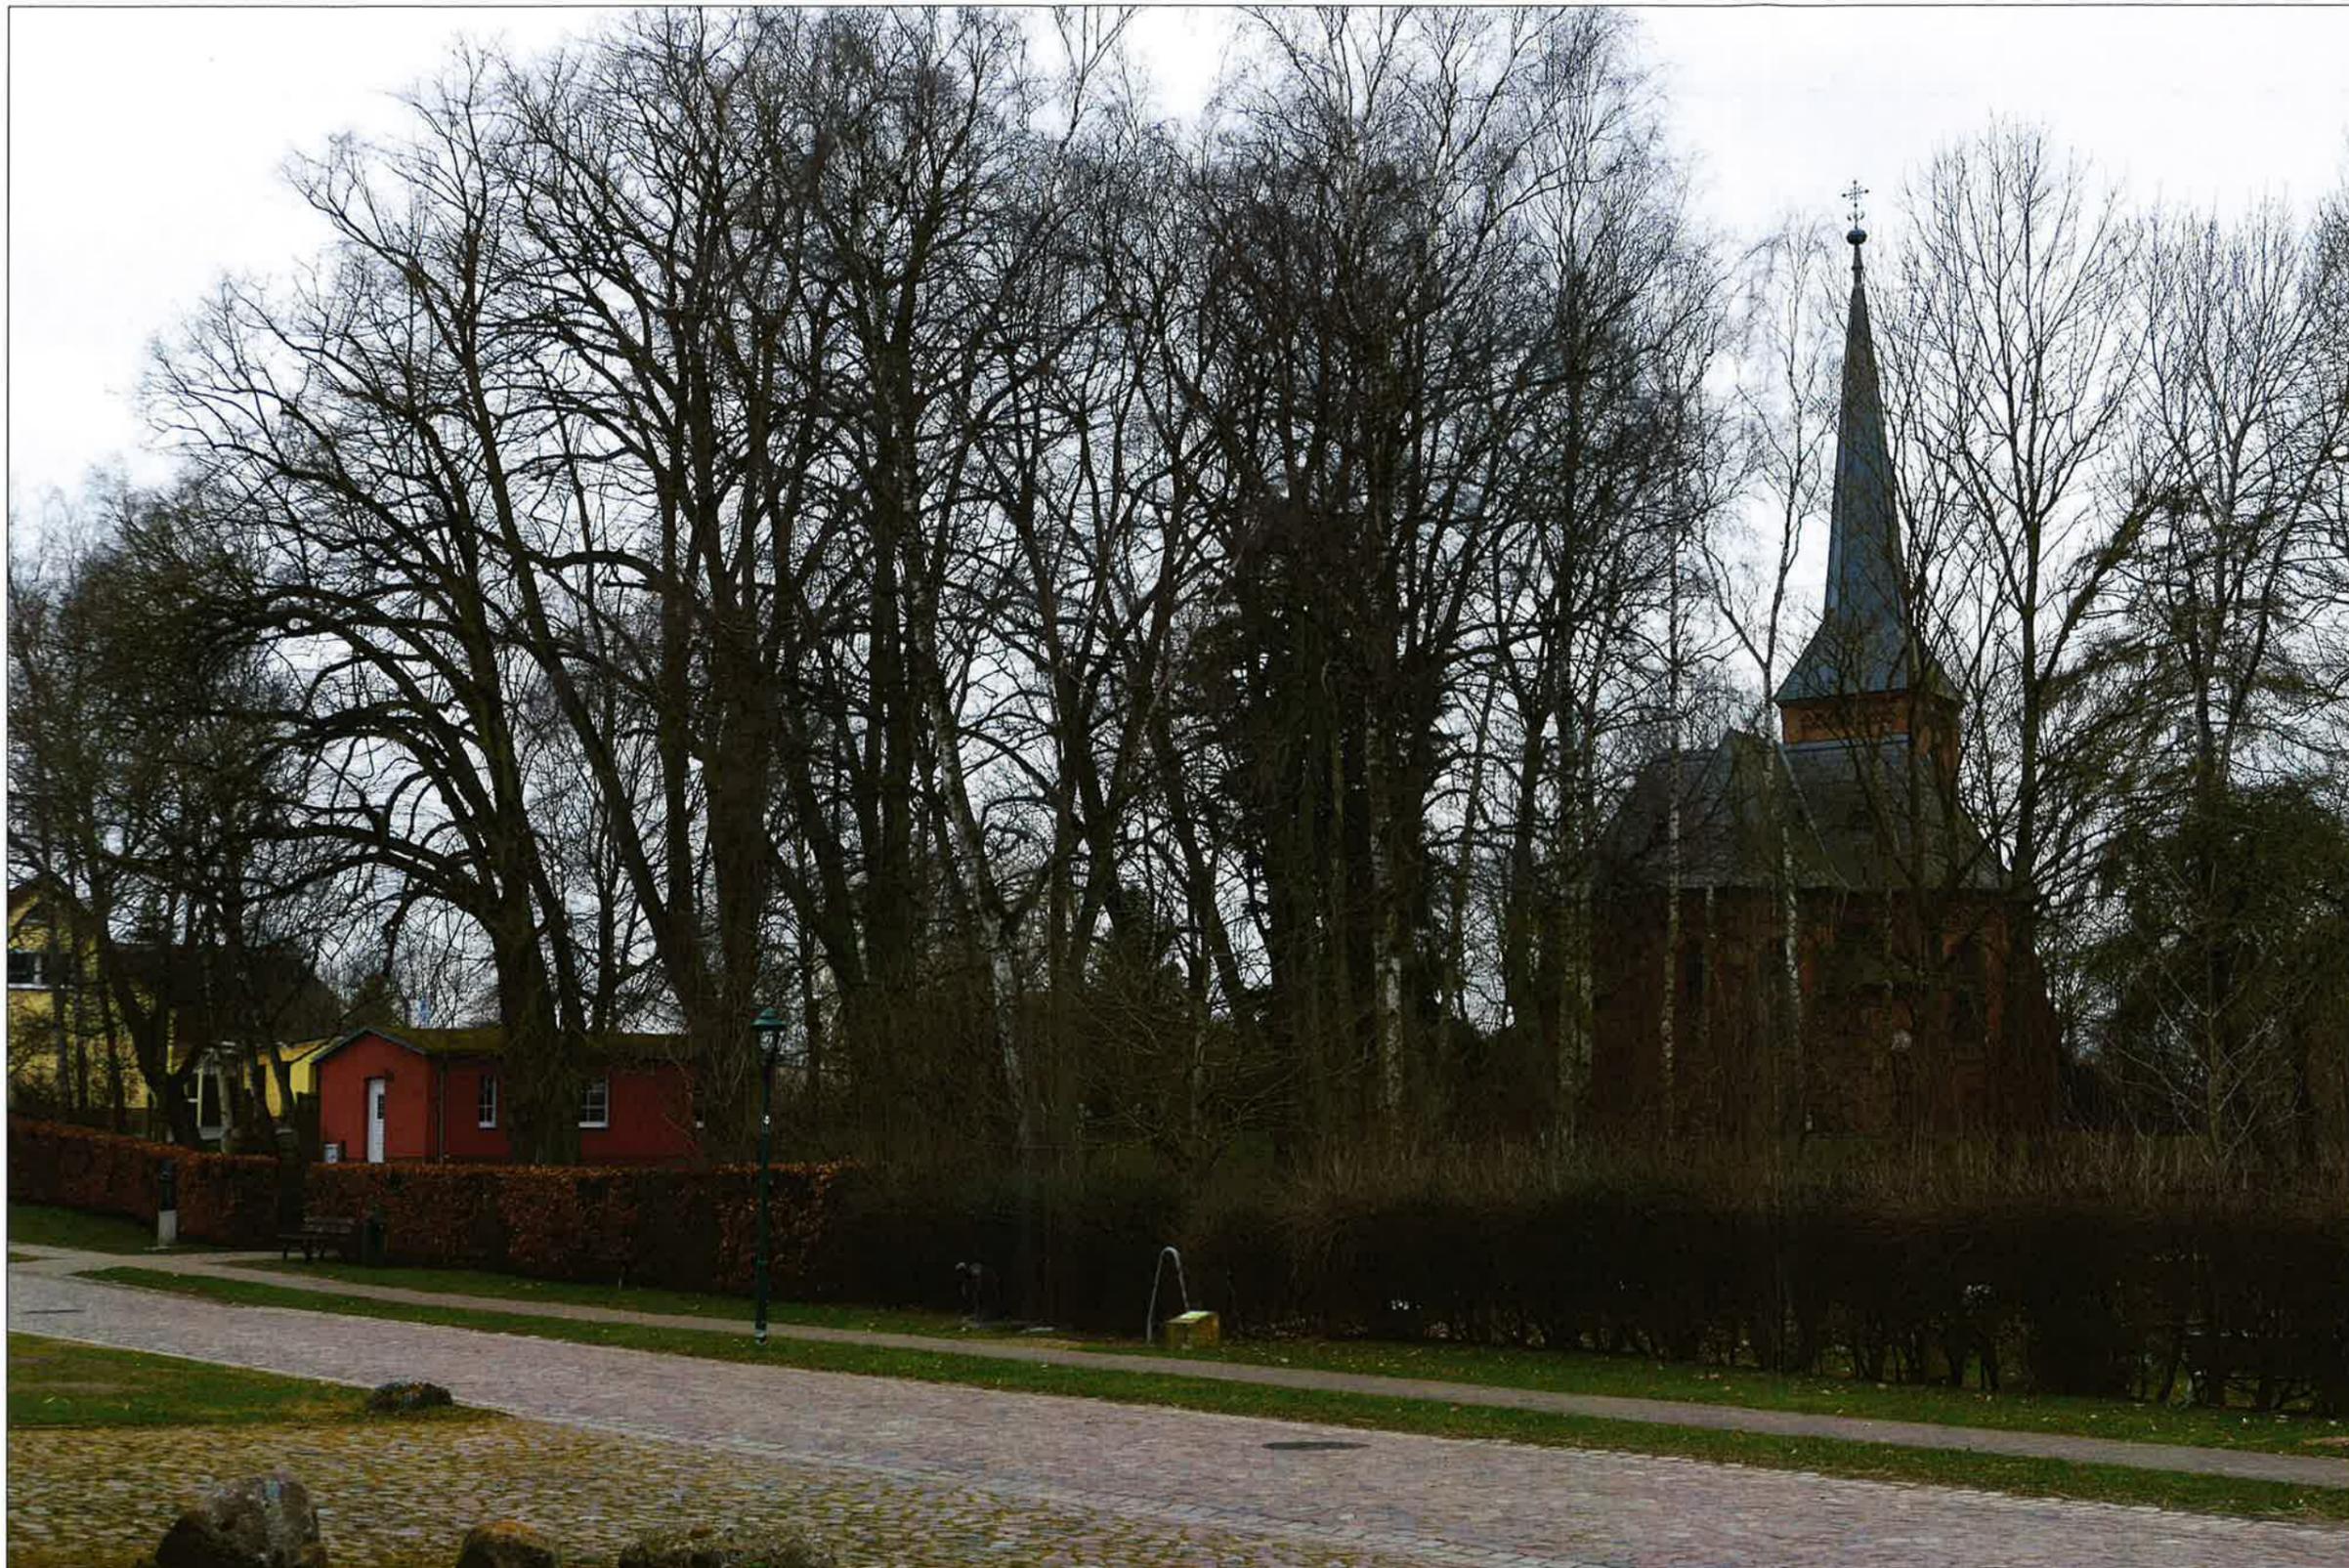
BP30 - Stolpe, Peenstr. - Visualisierung

Empfohlener Betrachtungsabstand: 47 cm - Aufnahme: 23.03.2021, 09:56 Uhr, UTM (north)-ETRS89 Zone: 33 Ost: 405.362 Nord: 5.970.378, Brennweite: 50 mm, Richtung: 234°

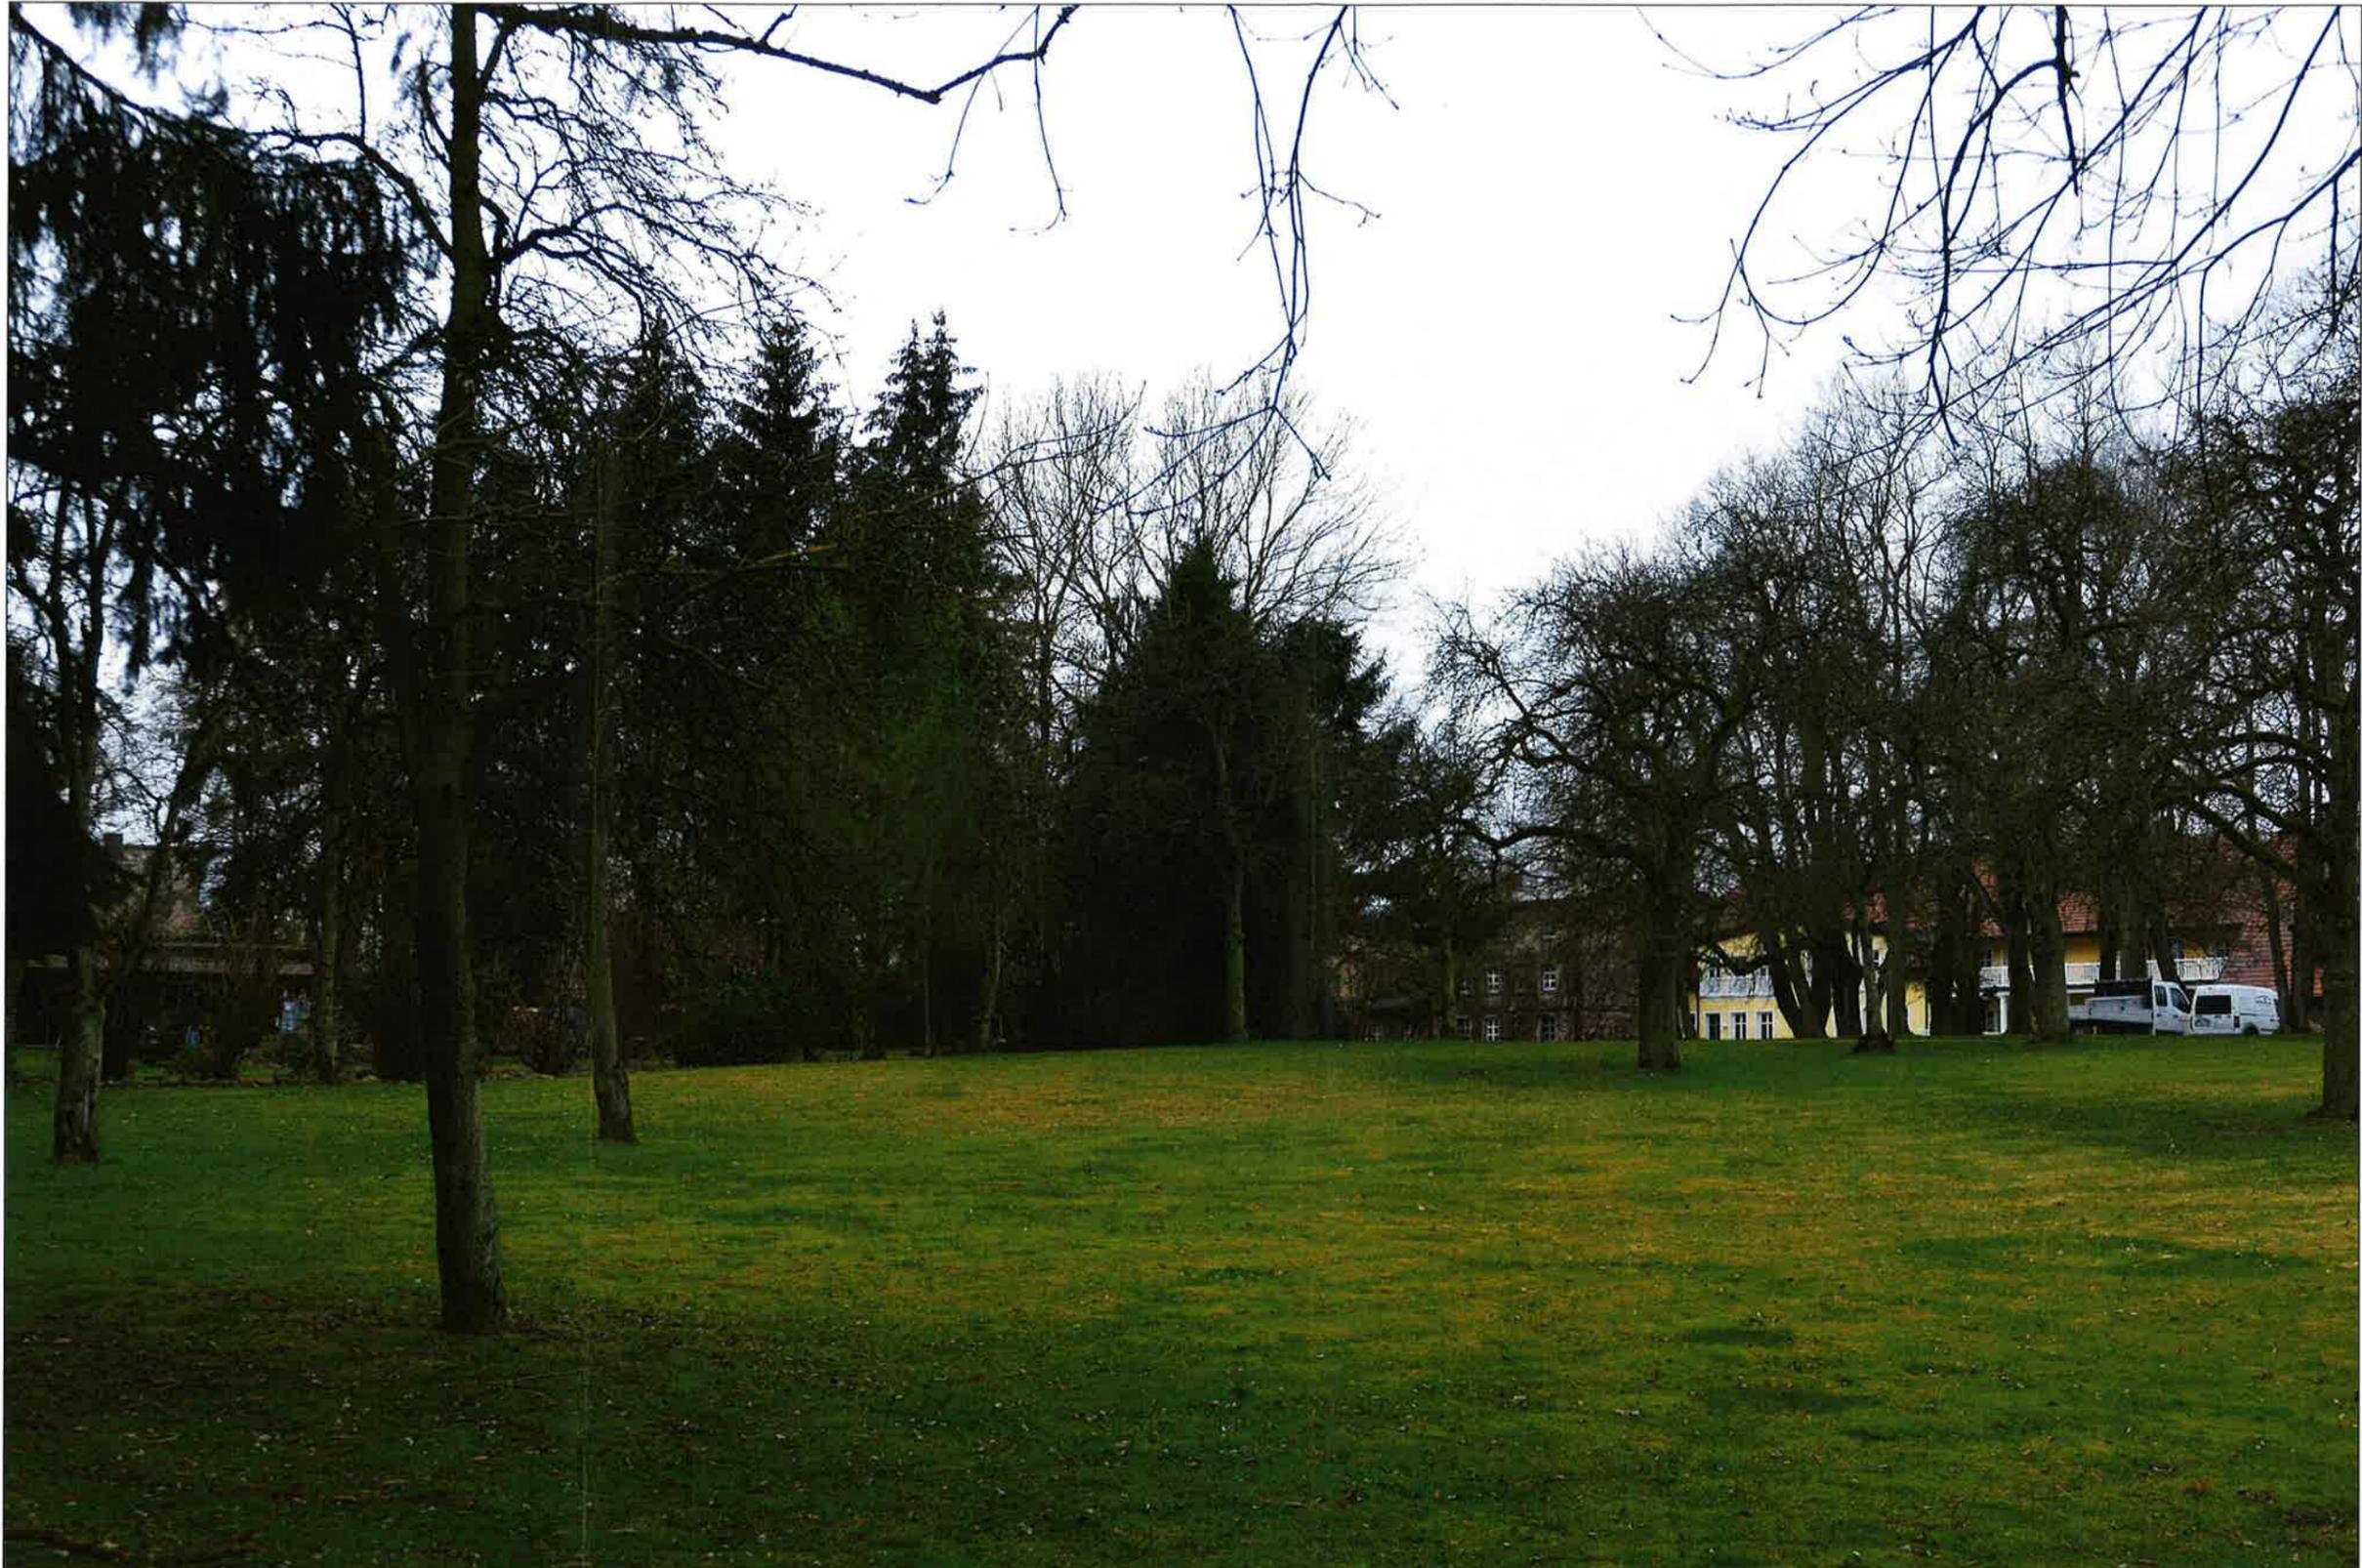
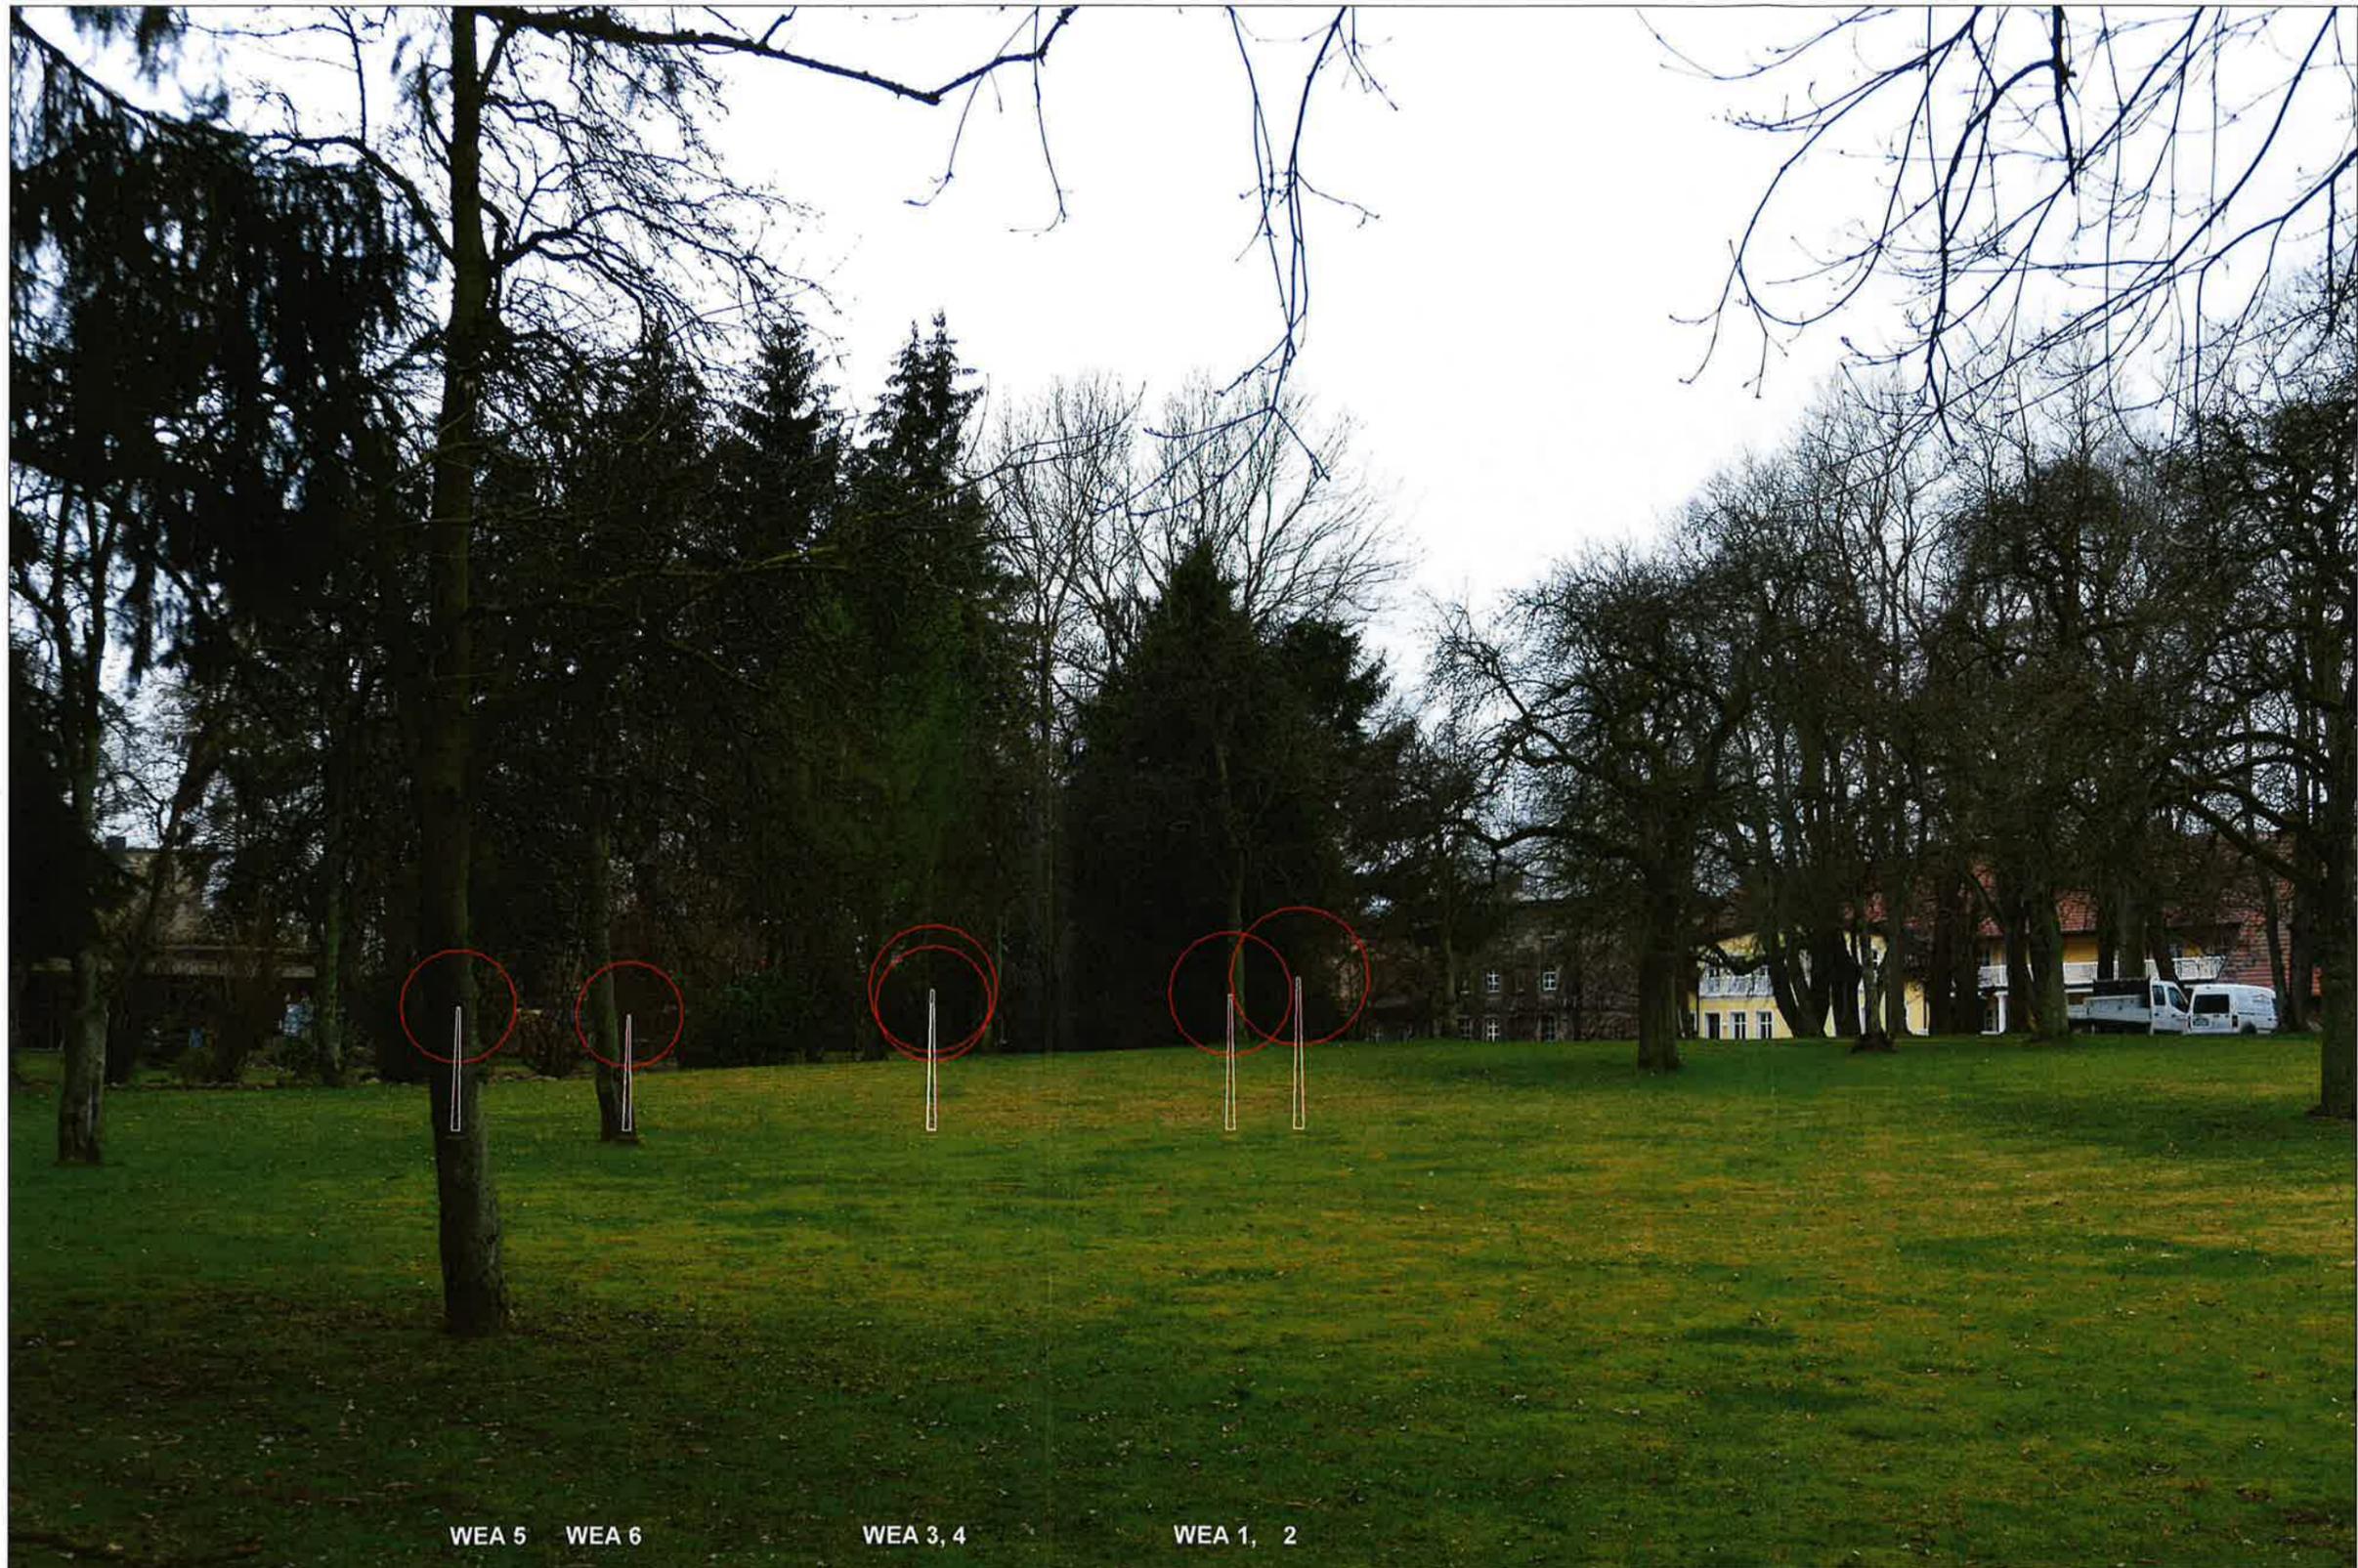
BP31 - Stolpe, Zum Wiesenweg - Istzustand

BP31 - Stolpe, Zum Wiesenweg - Skizzen

WEA 5 WEA 6

WEA 3, 4

WEA 1, 2

Empfohlener Betrachtungsabstand: 47 cm - Aufnahme: 23.03.2021, 10:16 Uhr, UTM (north)-ETRS89 Zone: 33 Ost: 405.696 Nord: 5.970.292, Brennweite: 50 mm, Richtung: 242°

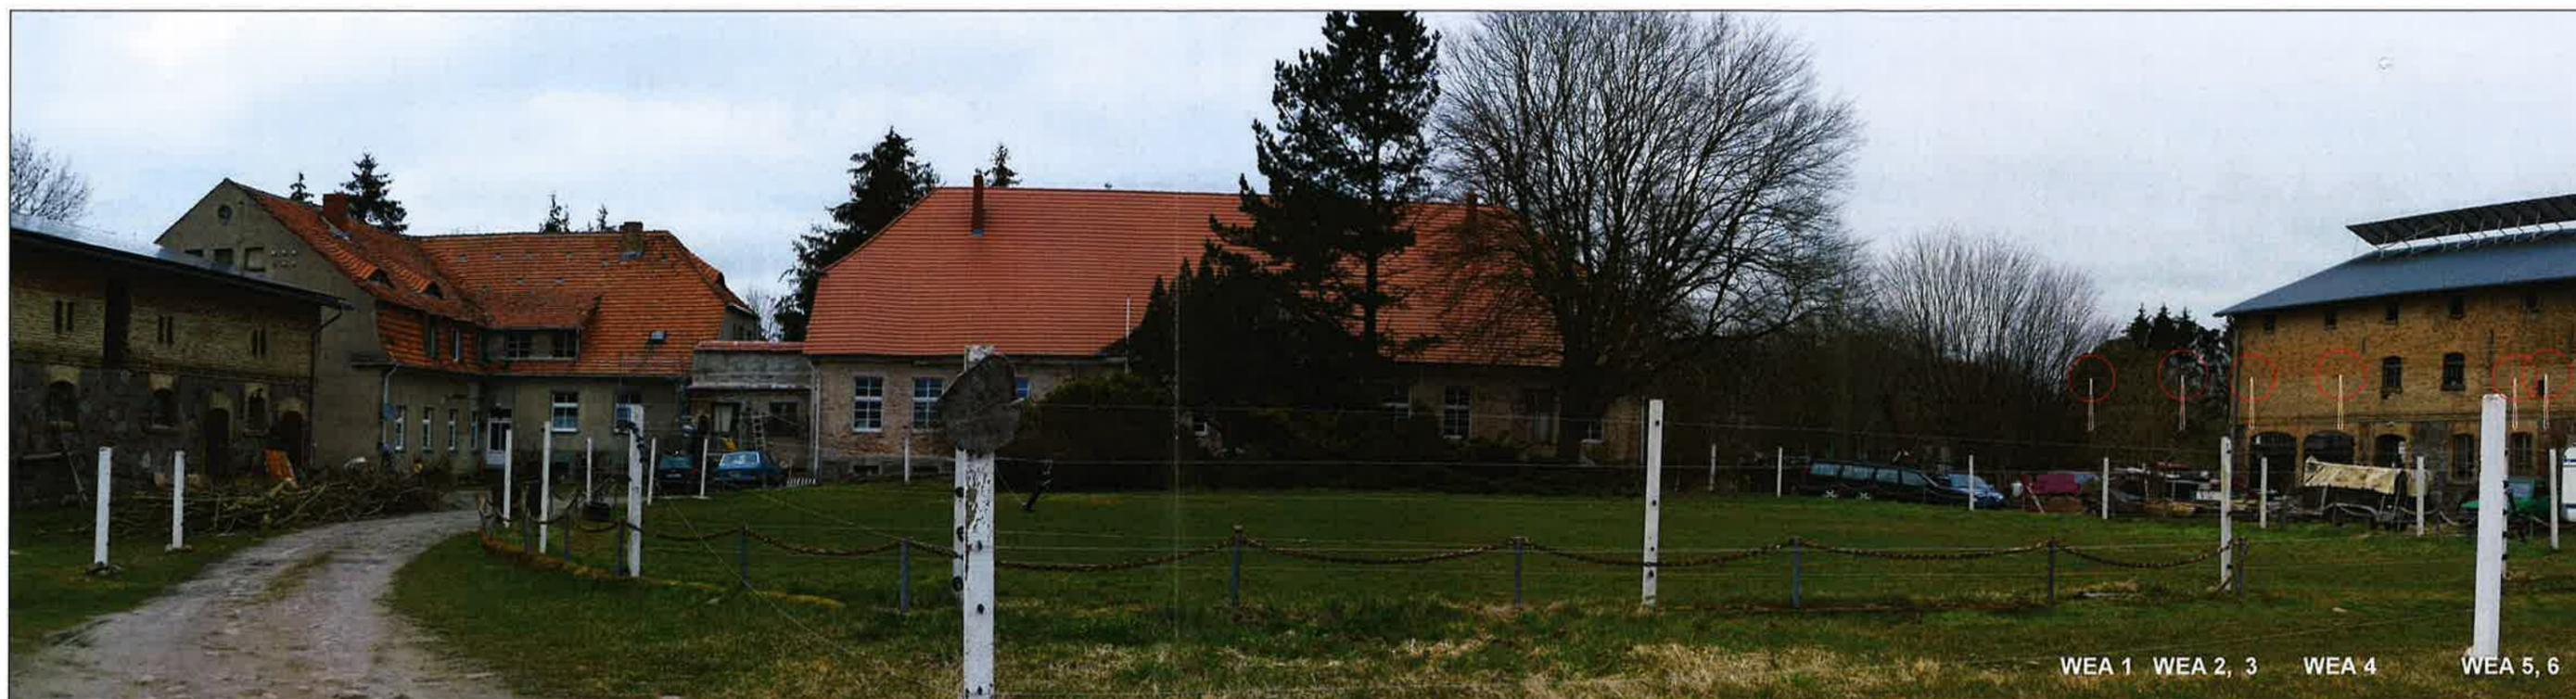
BP32 - Steinmocker Gutshaus - Skizzen

Empfohlener Betrachtungsabstand: 25 cm - Aufnahme: 15.03.2021, 11:01 Uhr, UTM (north)-ETRS89 Zone: 33 Ost: 397.303 Nord: 5.969.065, Öffnungswinkel: 92,0°, Richtung: 63°

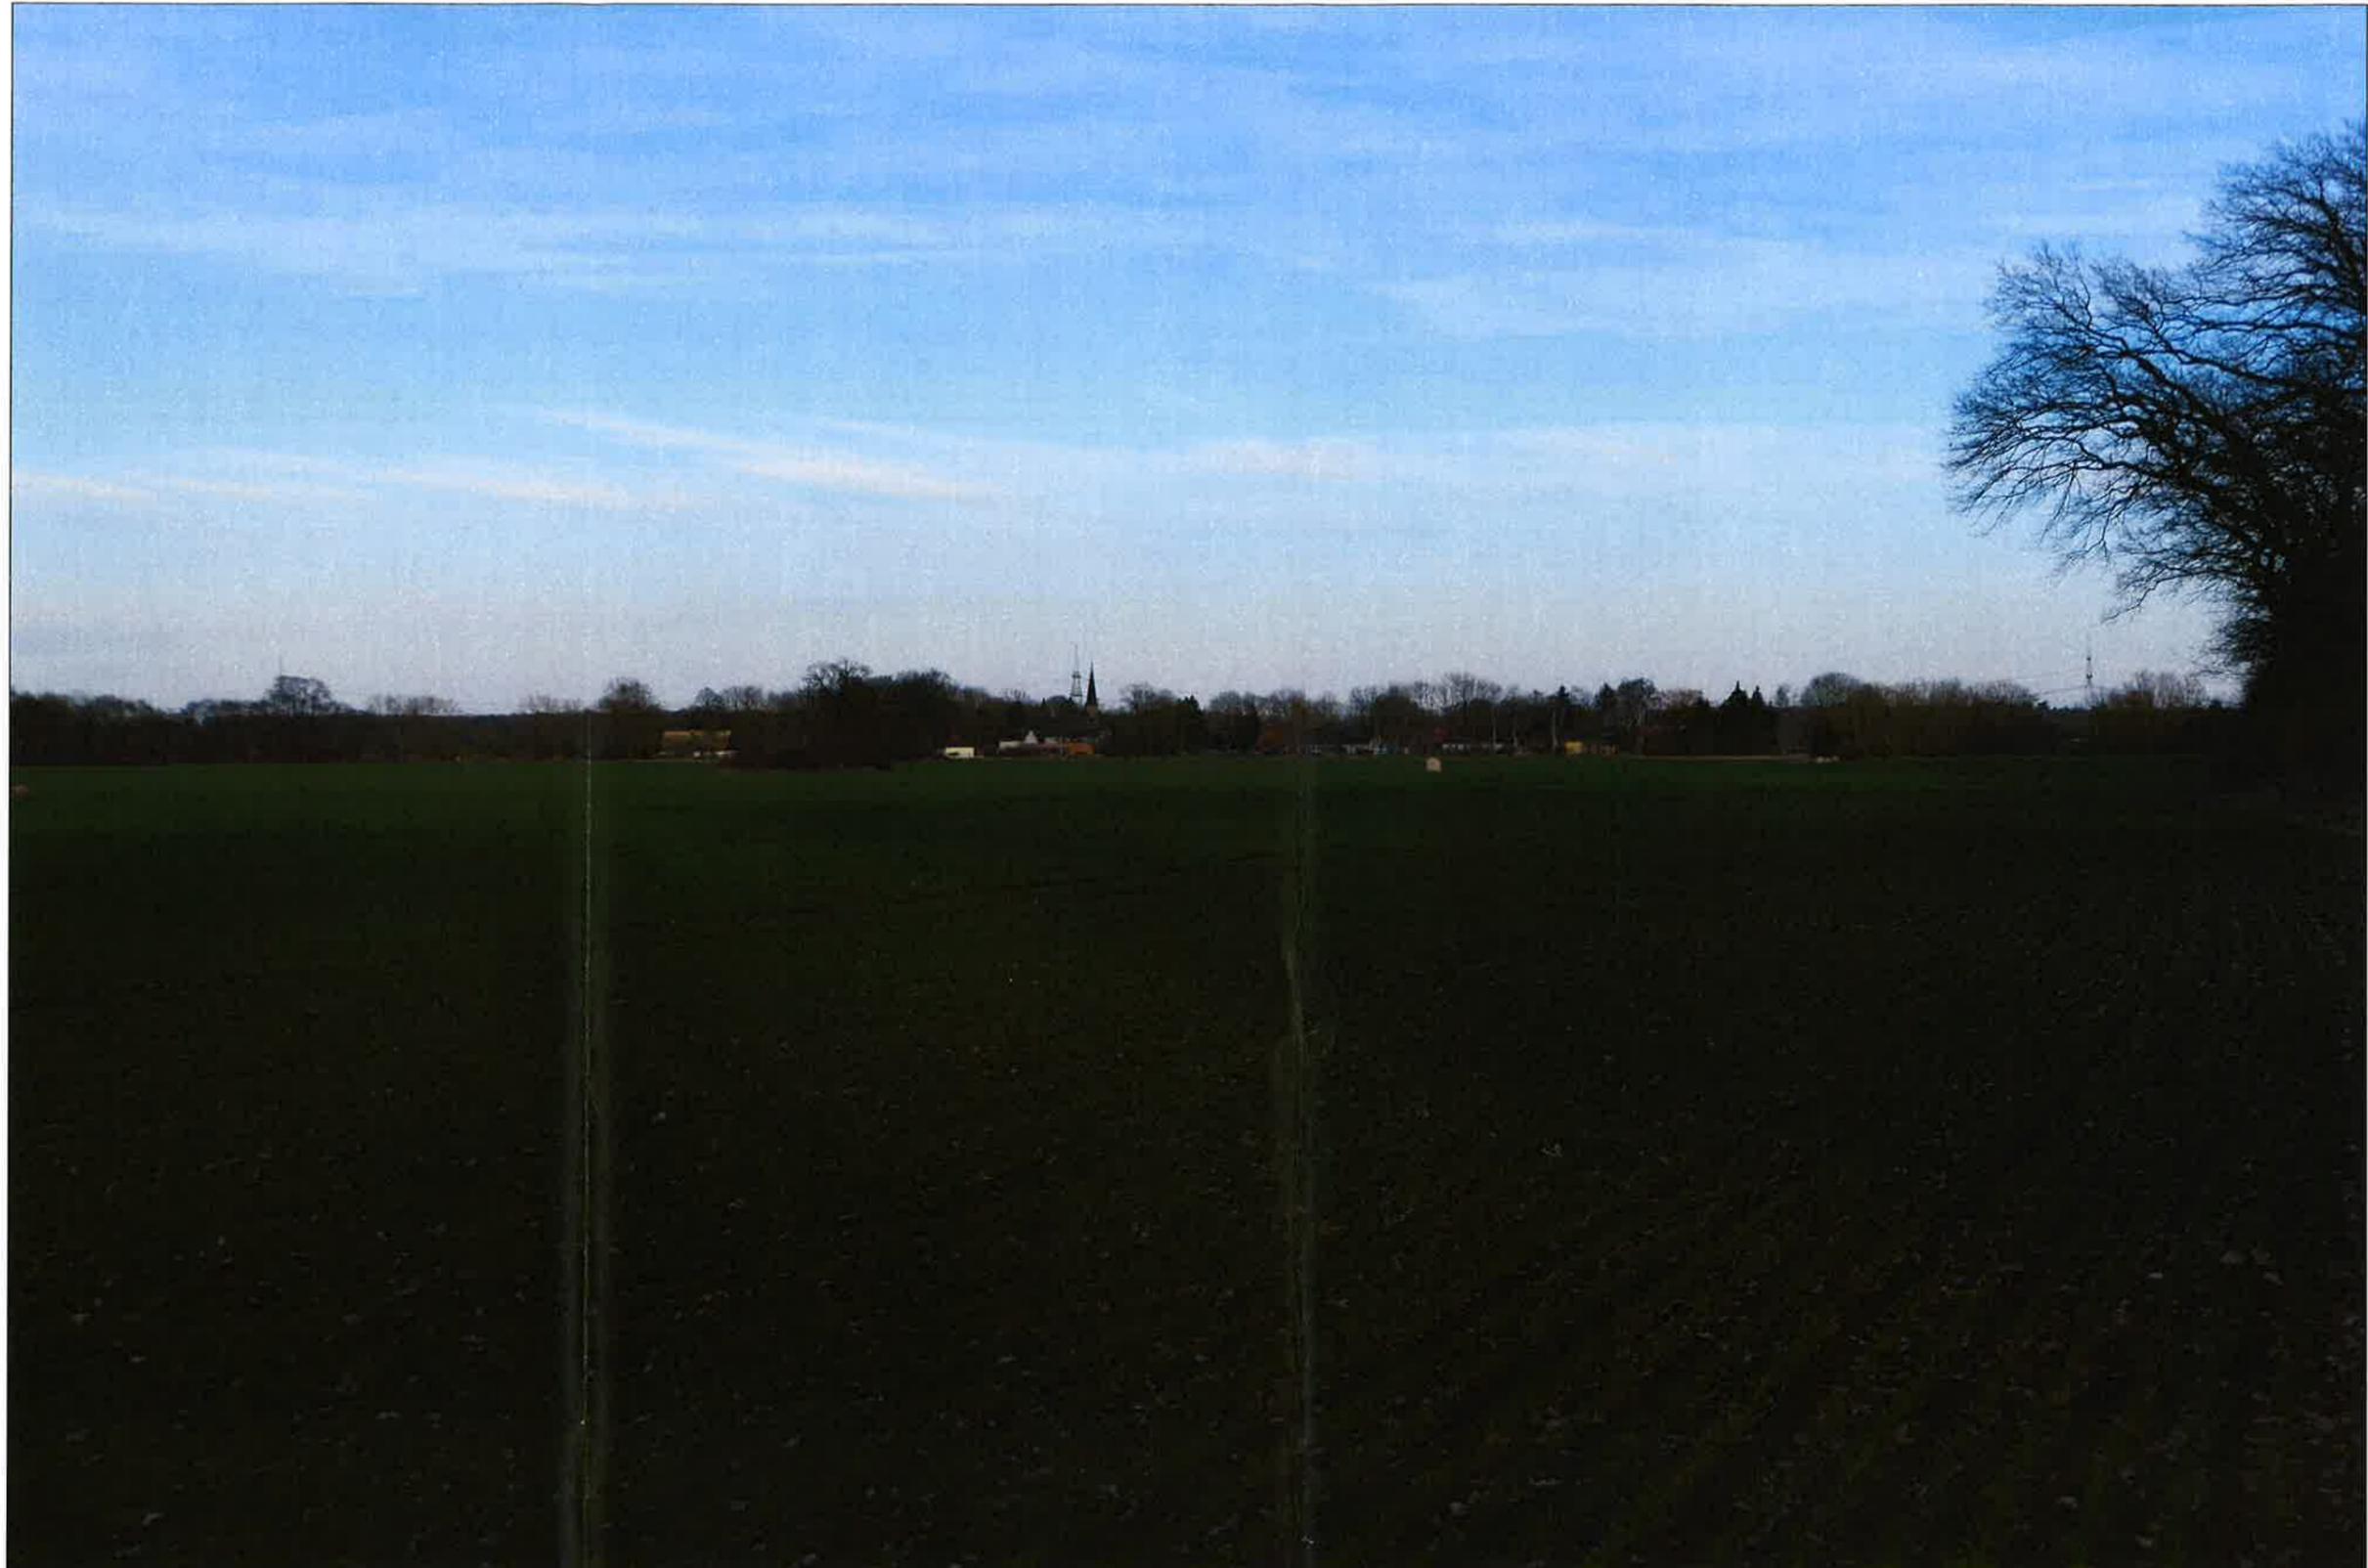
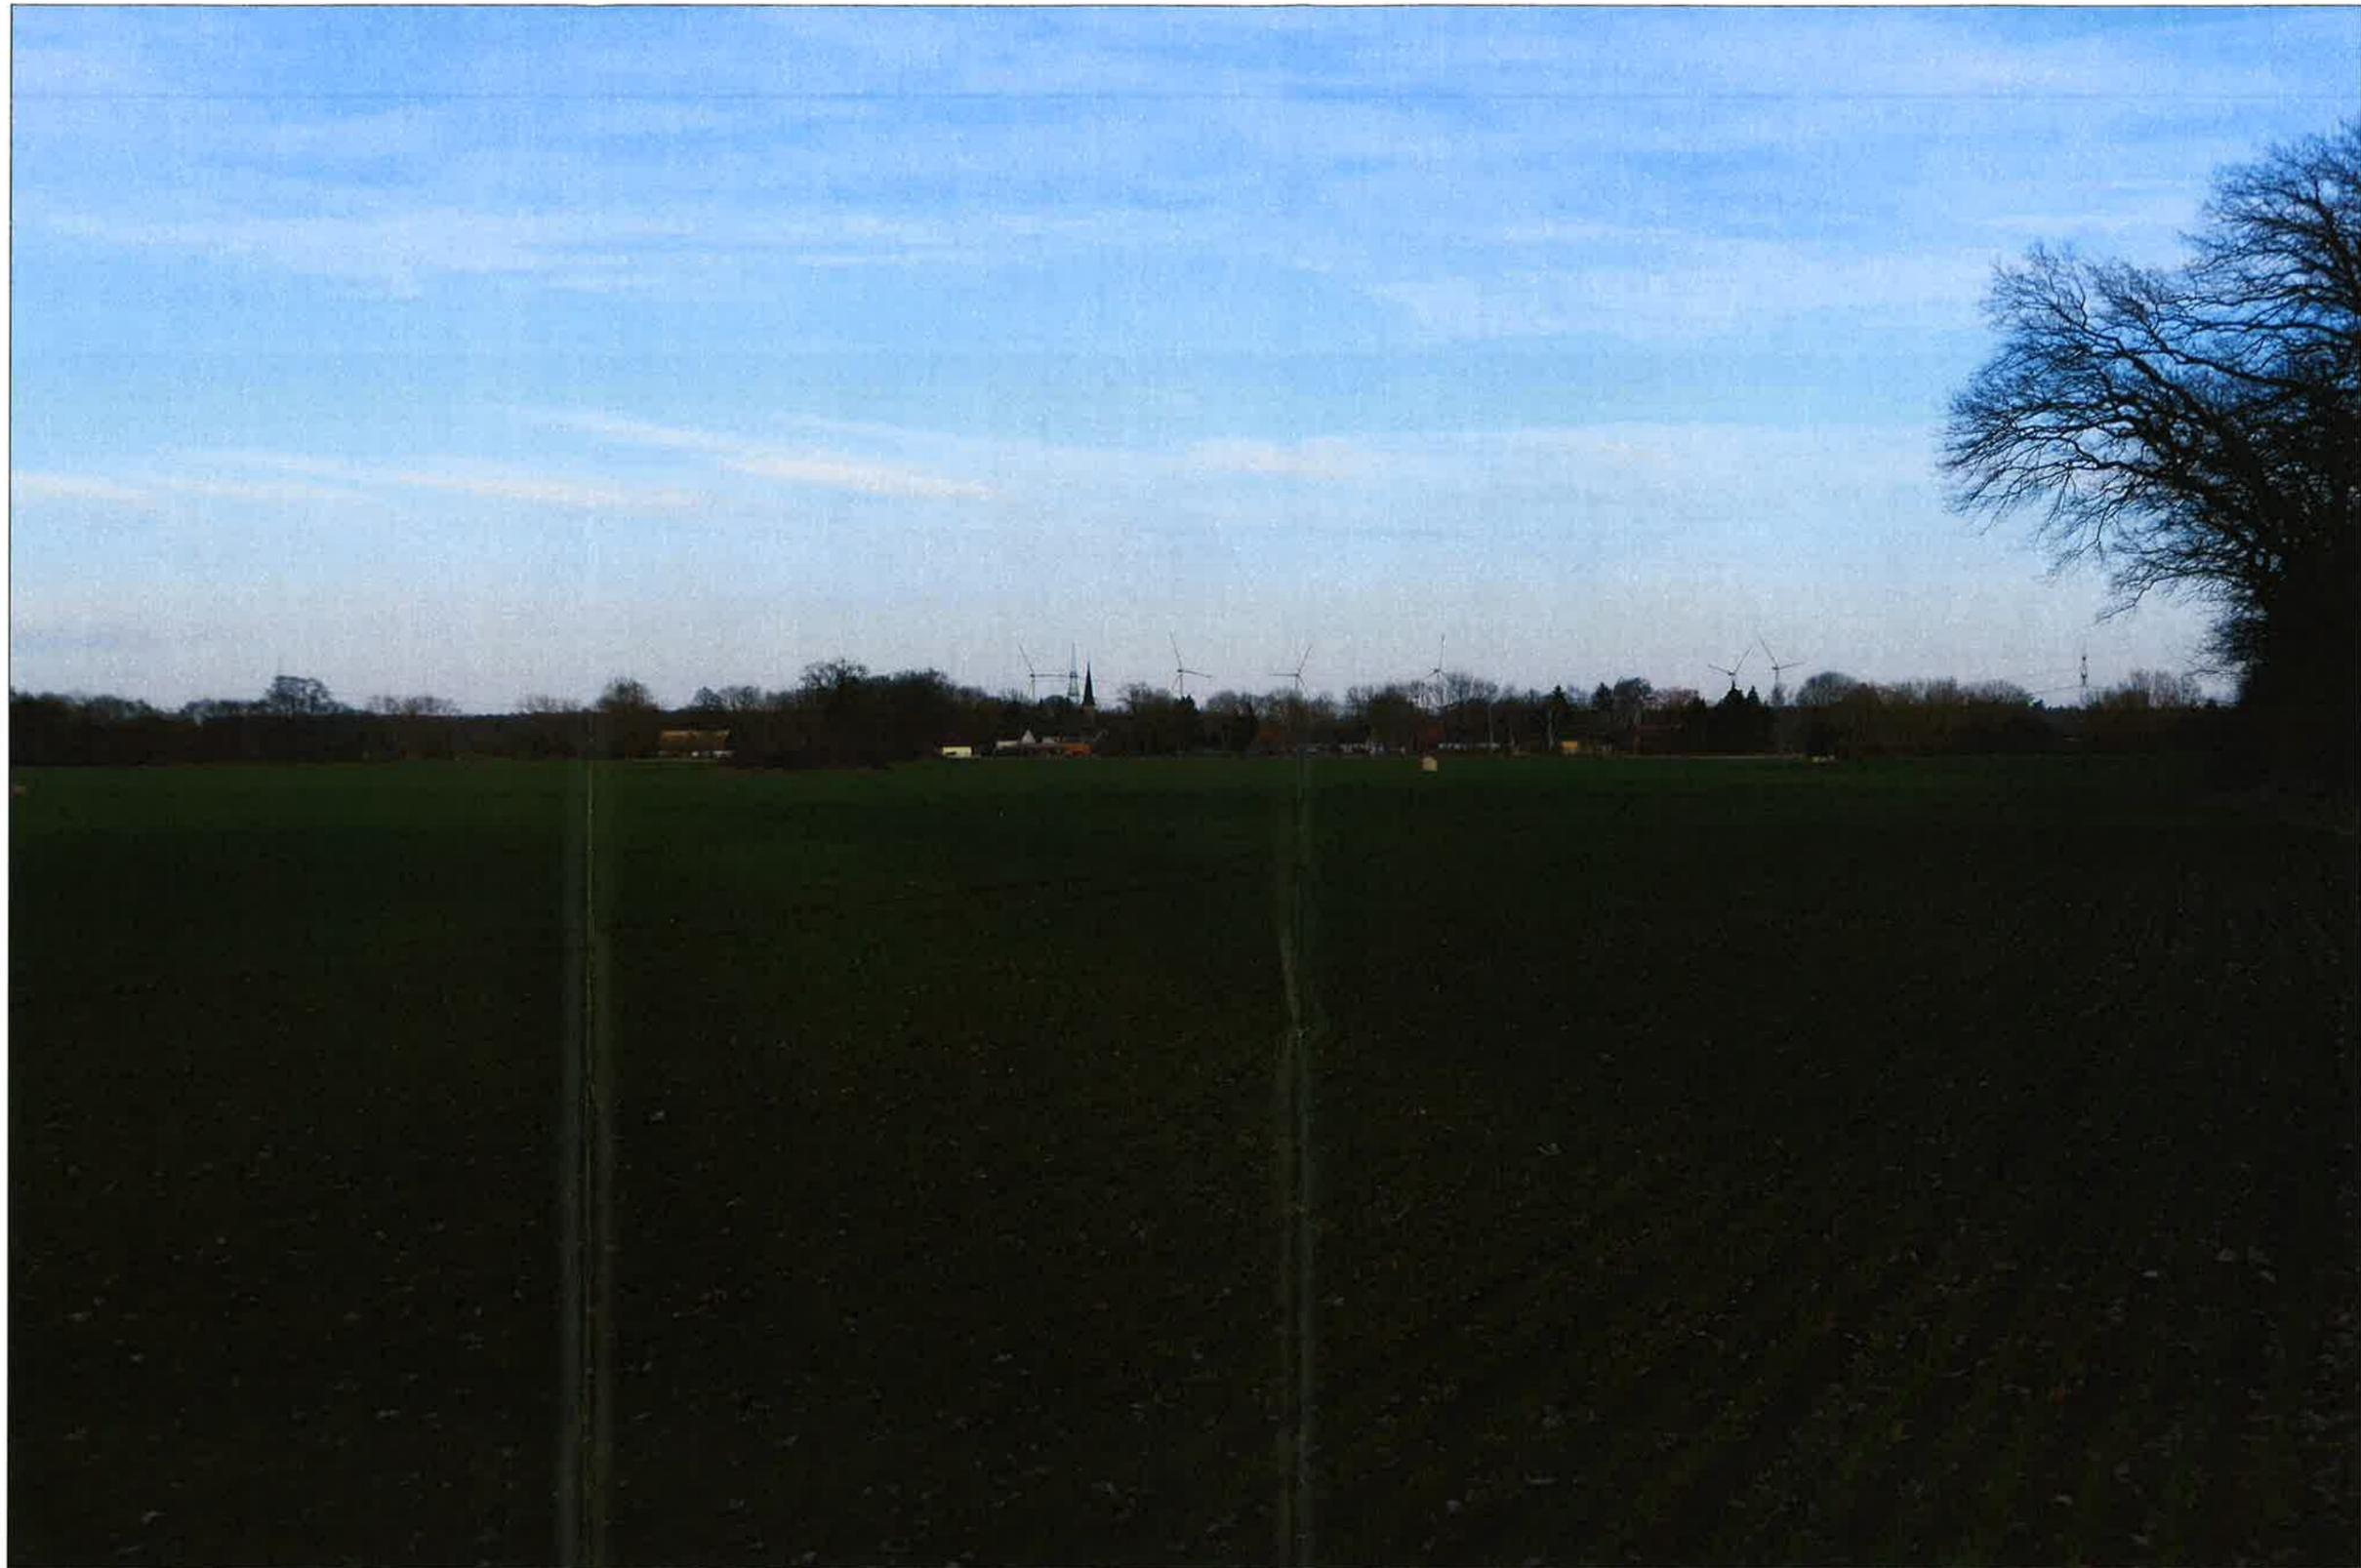
BP33 - Steinmocker - Str. Richtung Klein Below - Istzustand

WEA 1

WEA 2

WEA 3

WEA 4

WEA 5, 6

BP33 - Steinmocker - Str. Richtung Klein Below - Visualisierung

Empfohlener Betrachtungsabstand: 46 cm - Aufnahme: 21.03.2021, 17:38 Uhr, UTM (north)-ETRS89 Zone: 33 Ost: 396.235 Nord: 5.969.129, Brennweite: 49 mm, Richtung: 94°

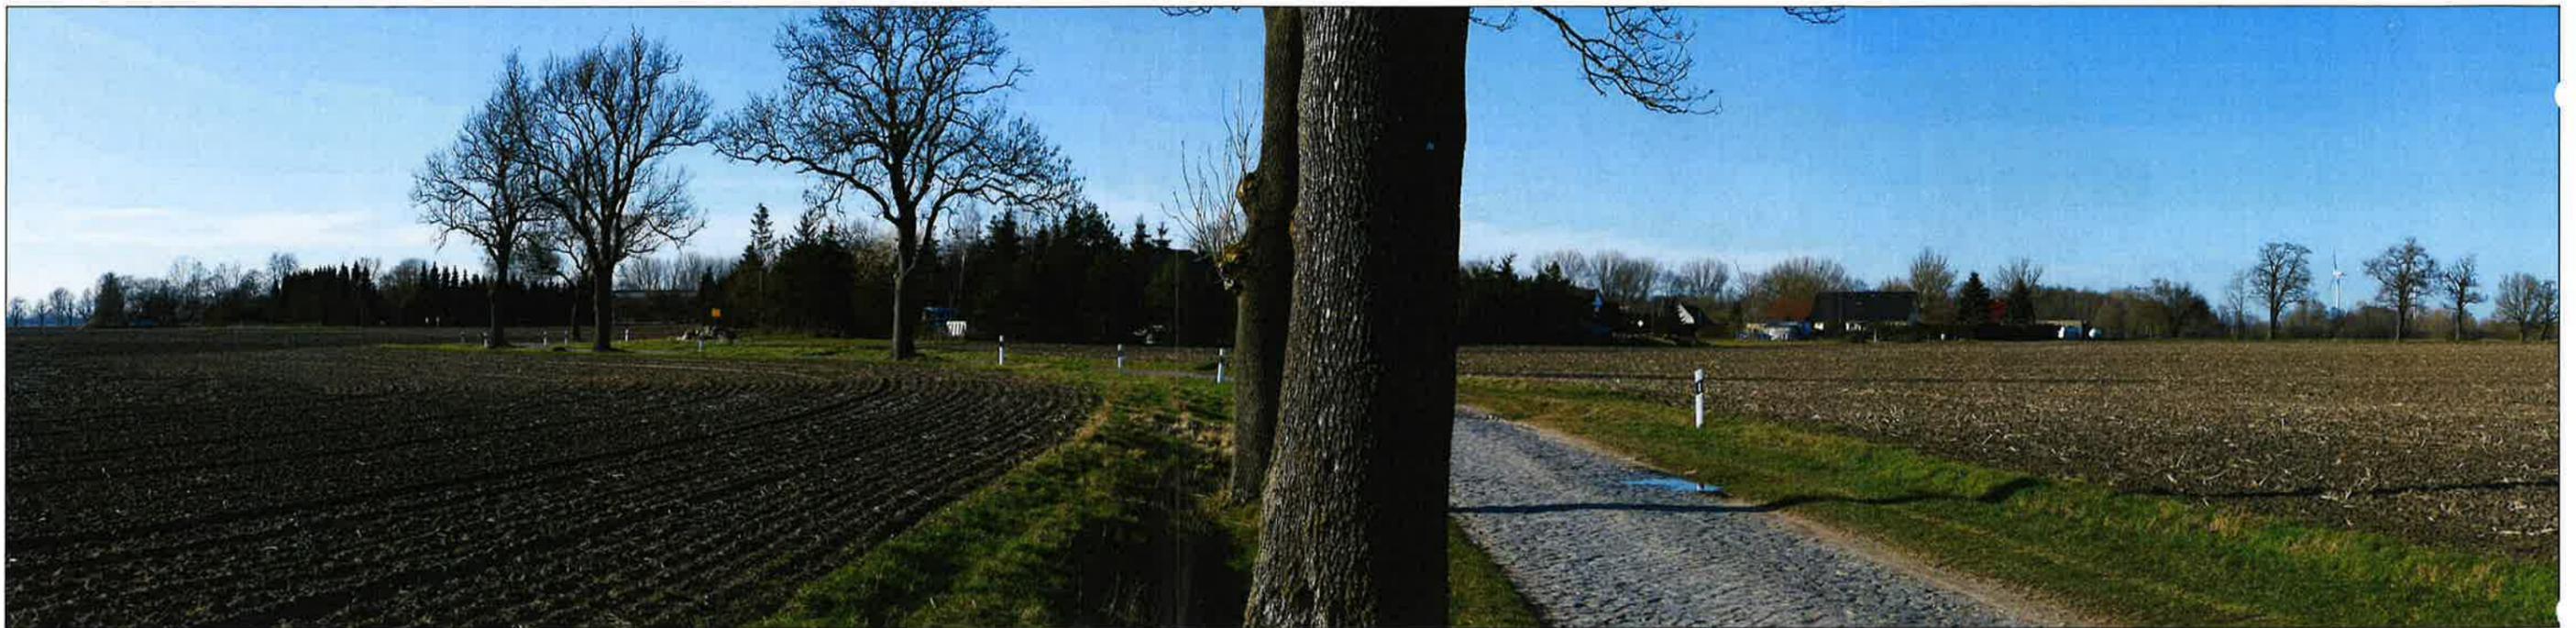
BP34 - K59 südöstl. von Thurow - Visualisierung

Empfohlener Betrachtungsabstand: 35 cm - Aufnahme: 31.03.2021, 17:48 Uhr, UTM (north)-ETRS89 Zone: 33 Ost: 403.722 Nord: 5.962.576, Öffnungswinkel: 64,1°, Richtung: 334°
