Visualisierung für
sechs Windenergieanlagen
am Standort

Wussentin

Datum: 28.07.2022

Bericht Nr. 21-1-3013-001-VK

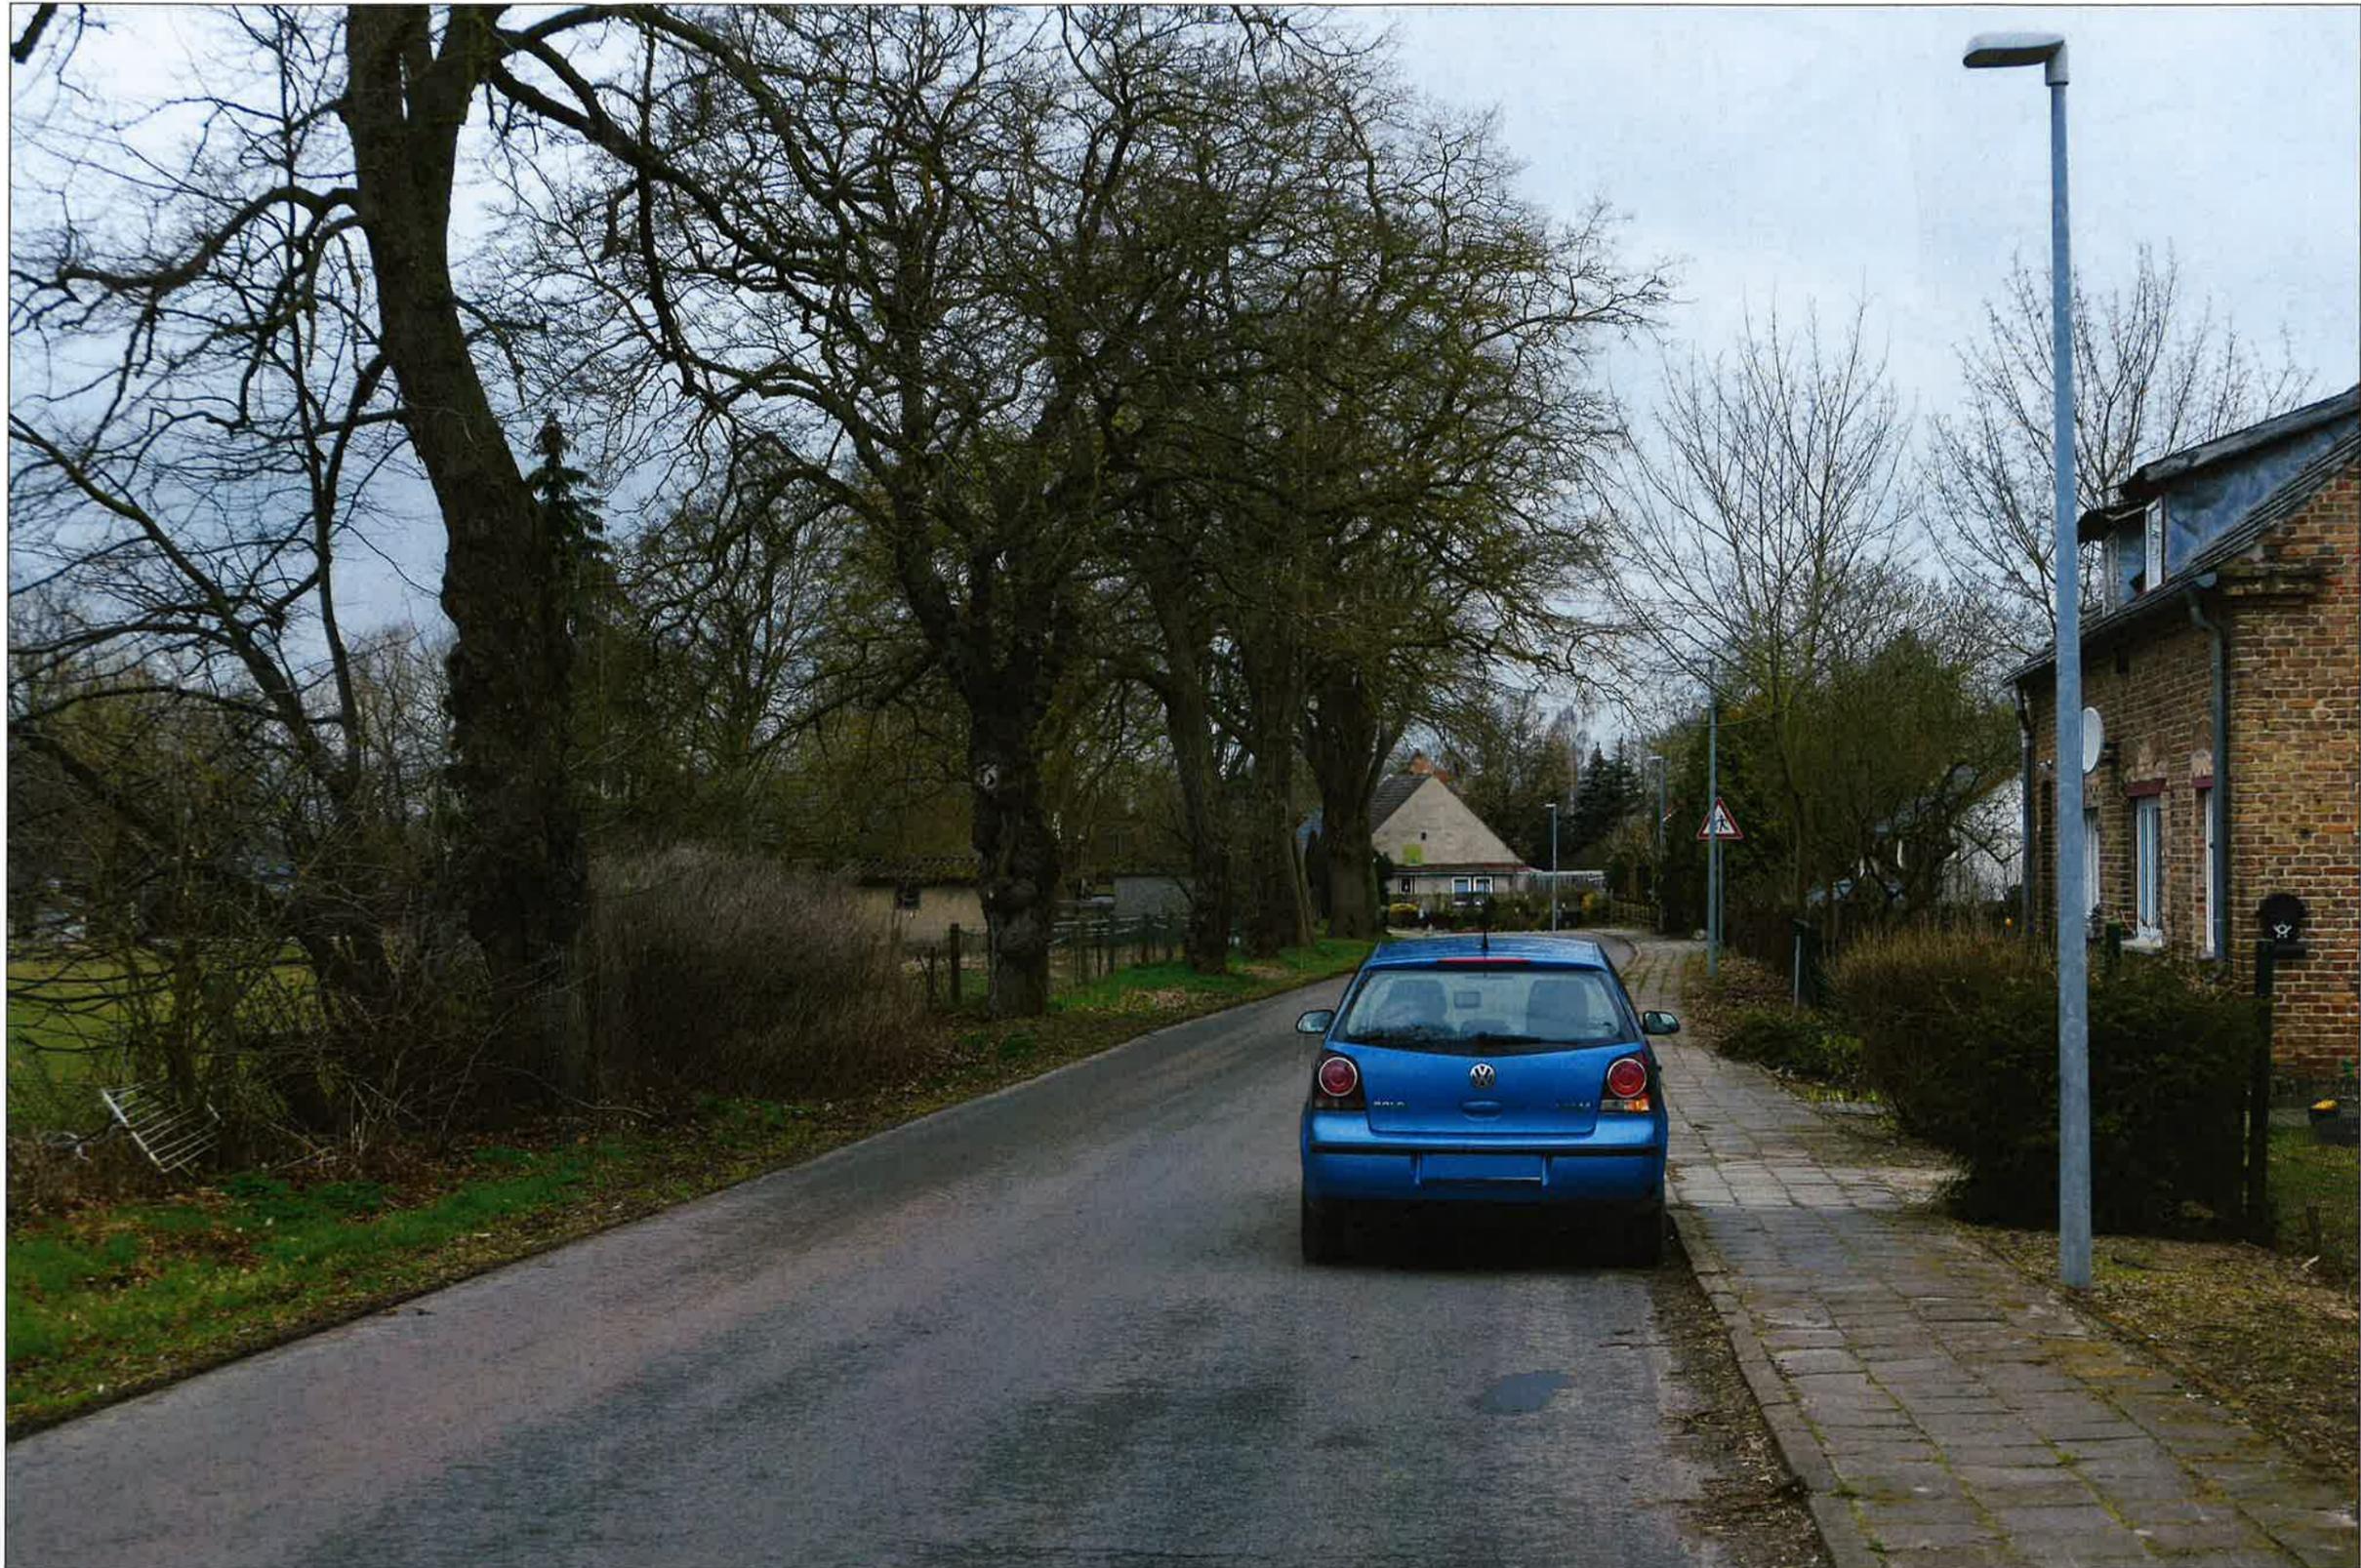
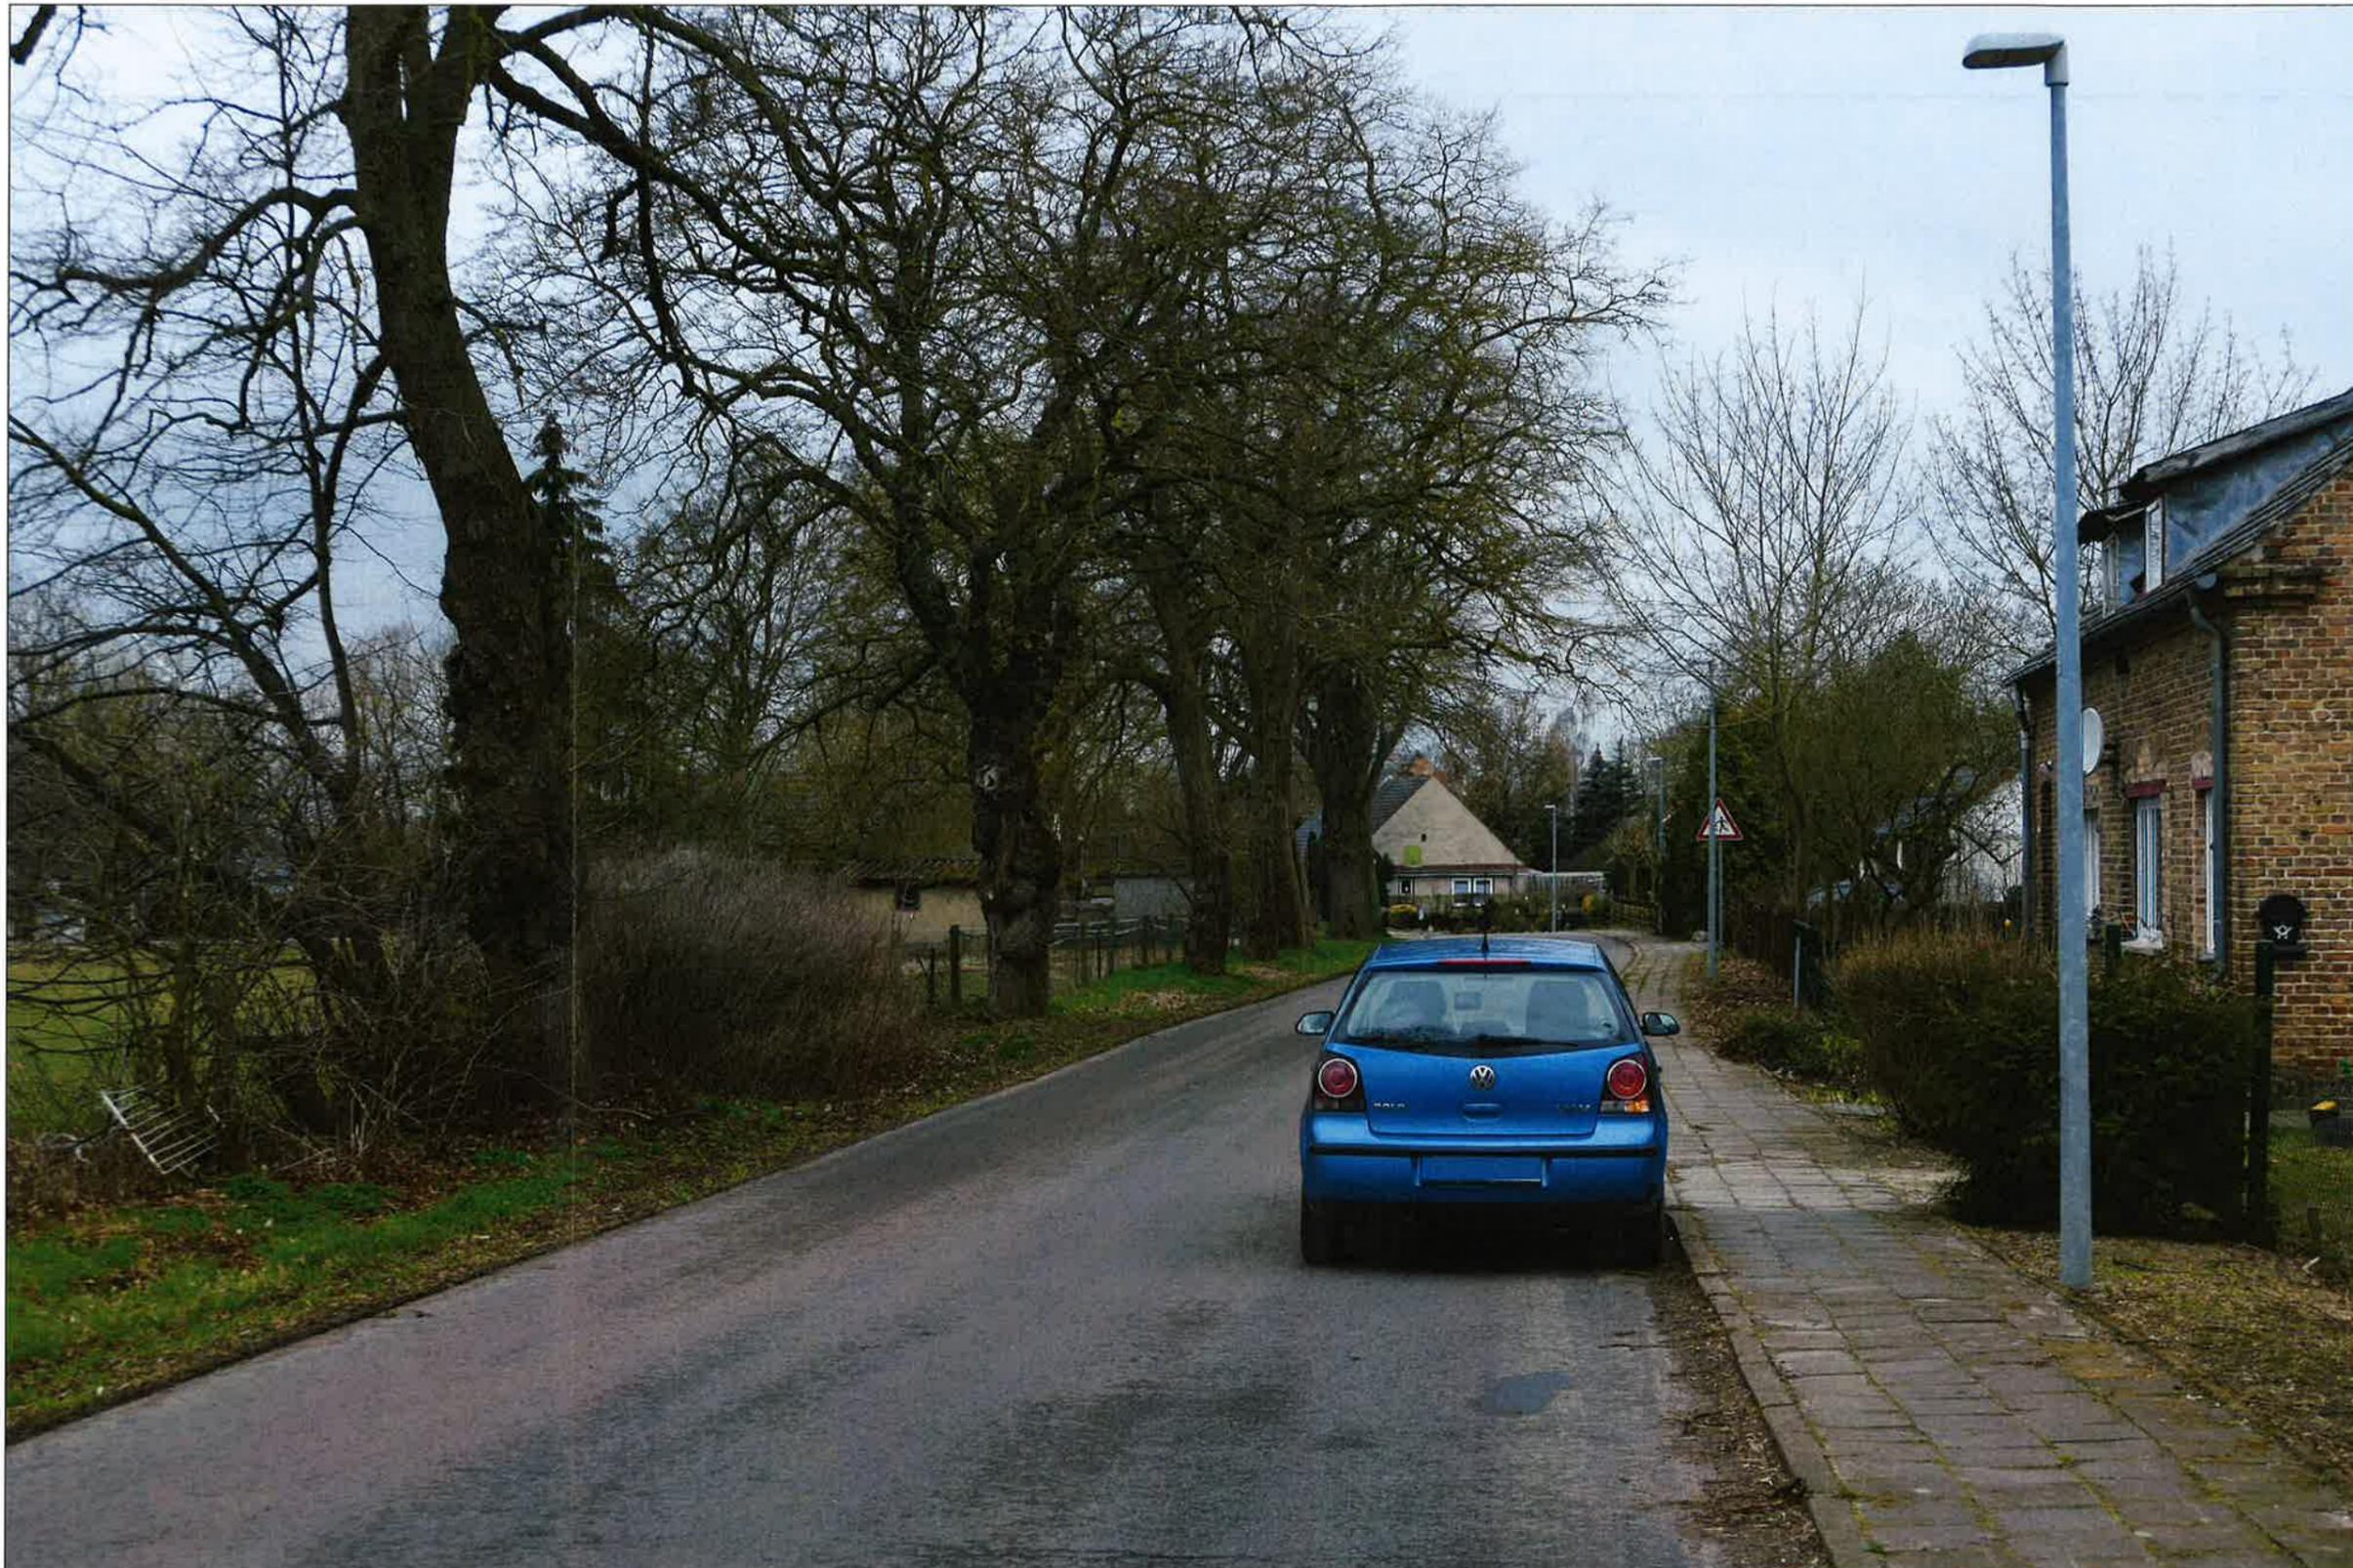
BP35 - Tramstow Hauptstraße - Istzustand

BP35 - Tramstow Hauptstraße - Visualisierung

Empfohlener Betrachtungsabstand: 48 cm - Aufnahme: 23.03.2021, 11:33 Uhr, UTM (north)-ETRS89 Zone: 33 Ost: 406.669 Nord: 5.967.196, Brennweite: 50 mm, Richtung: 275°

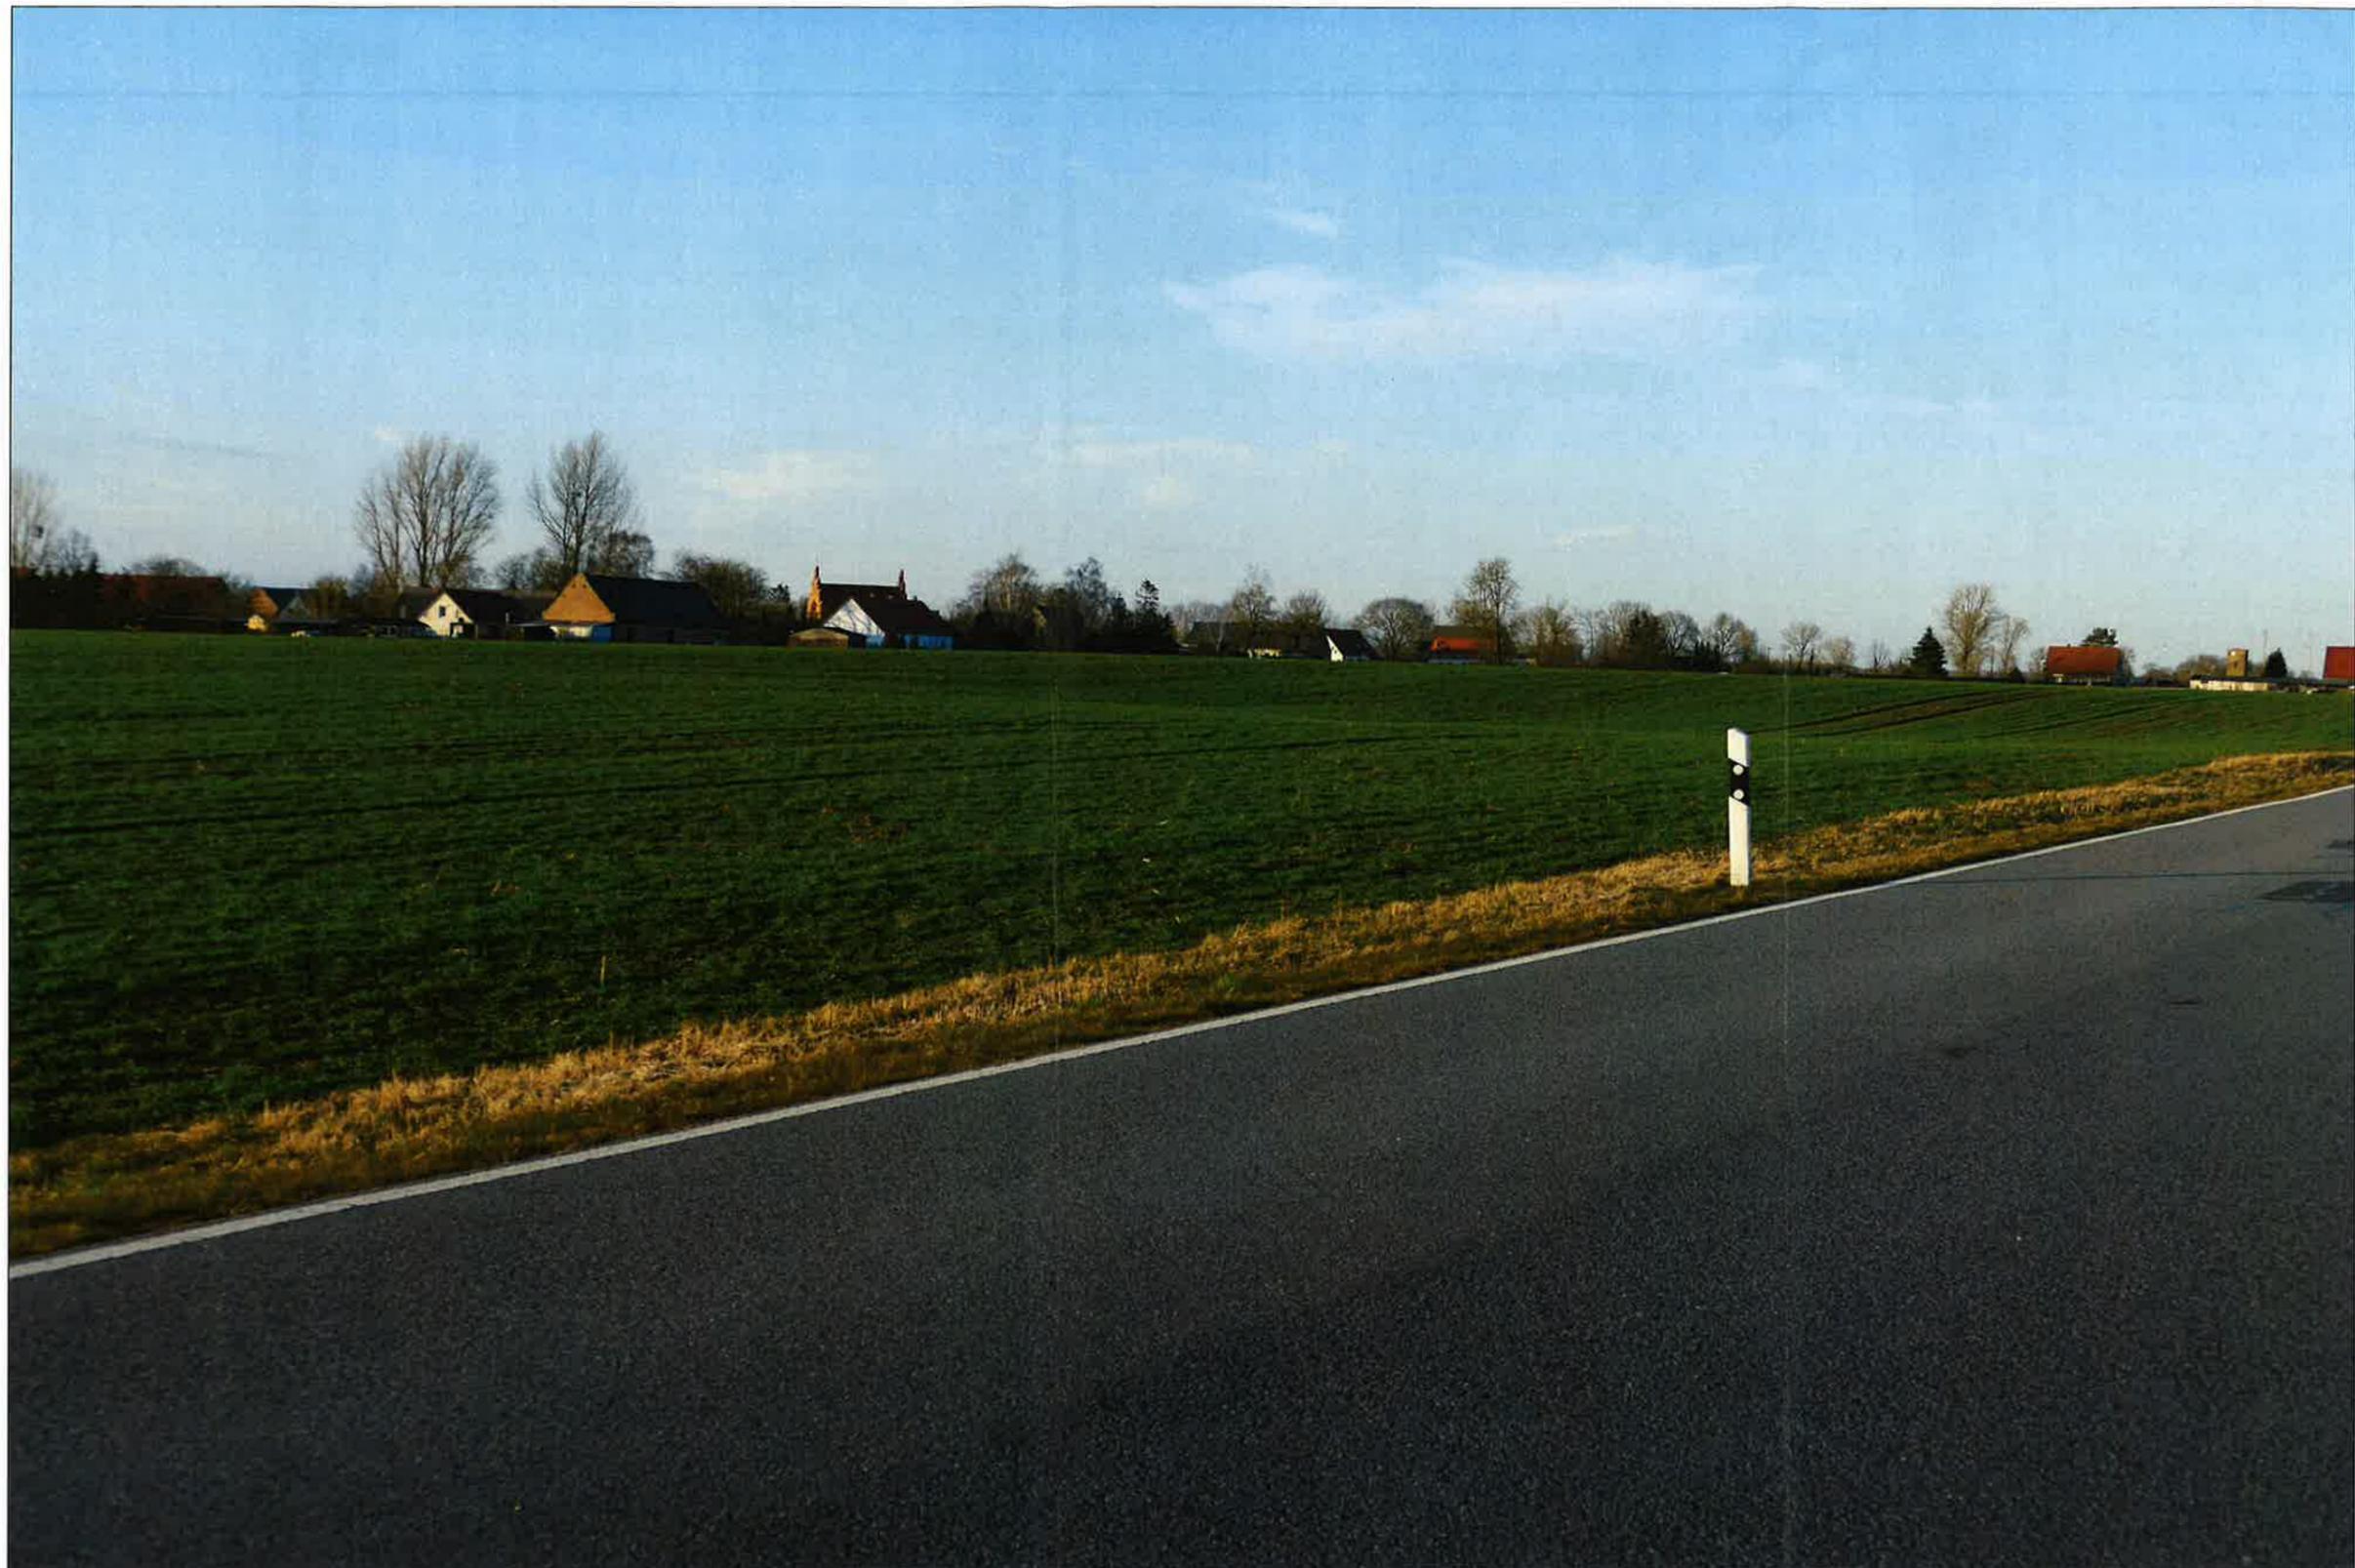
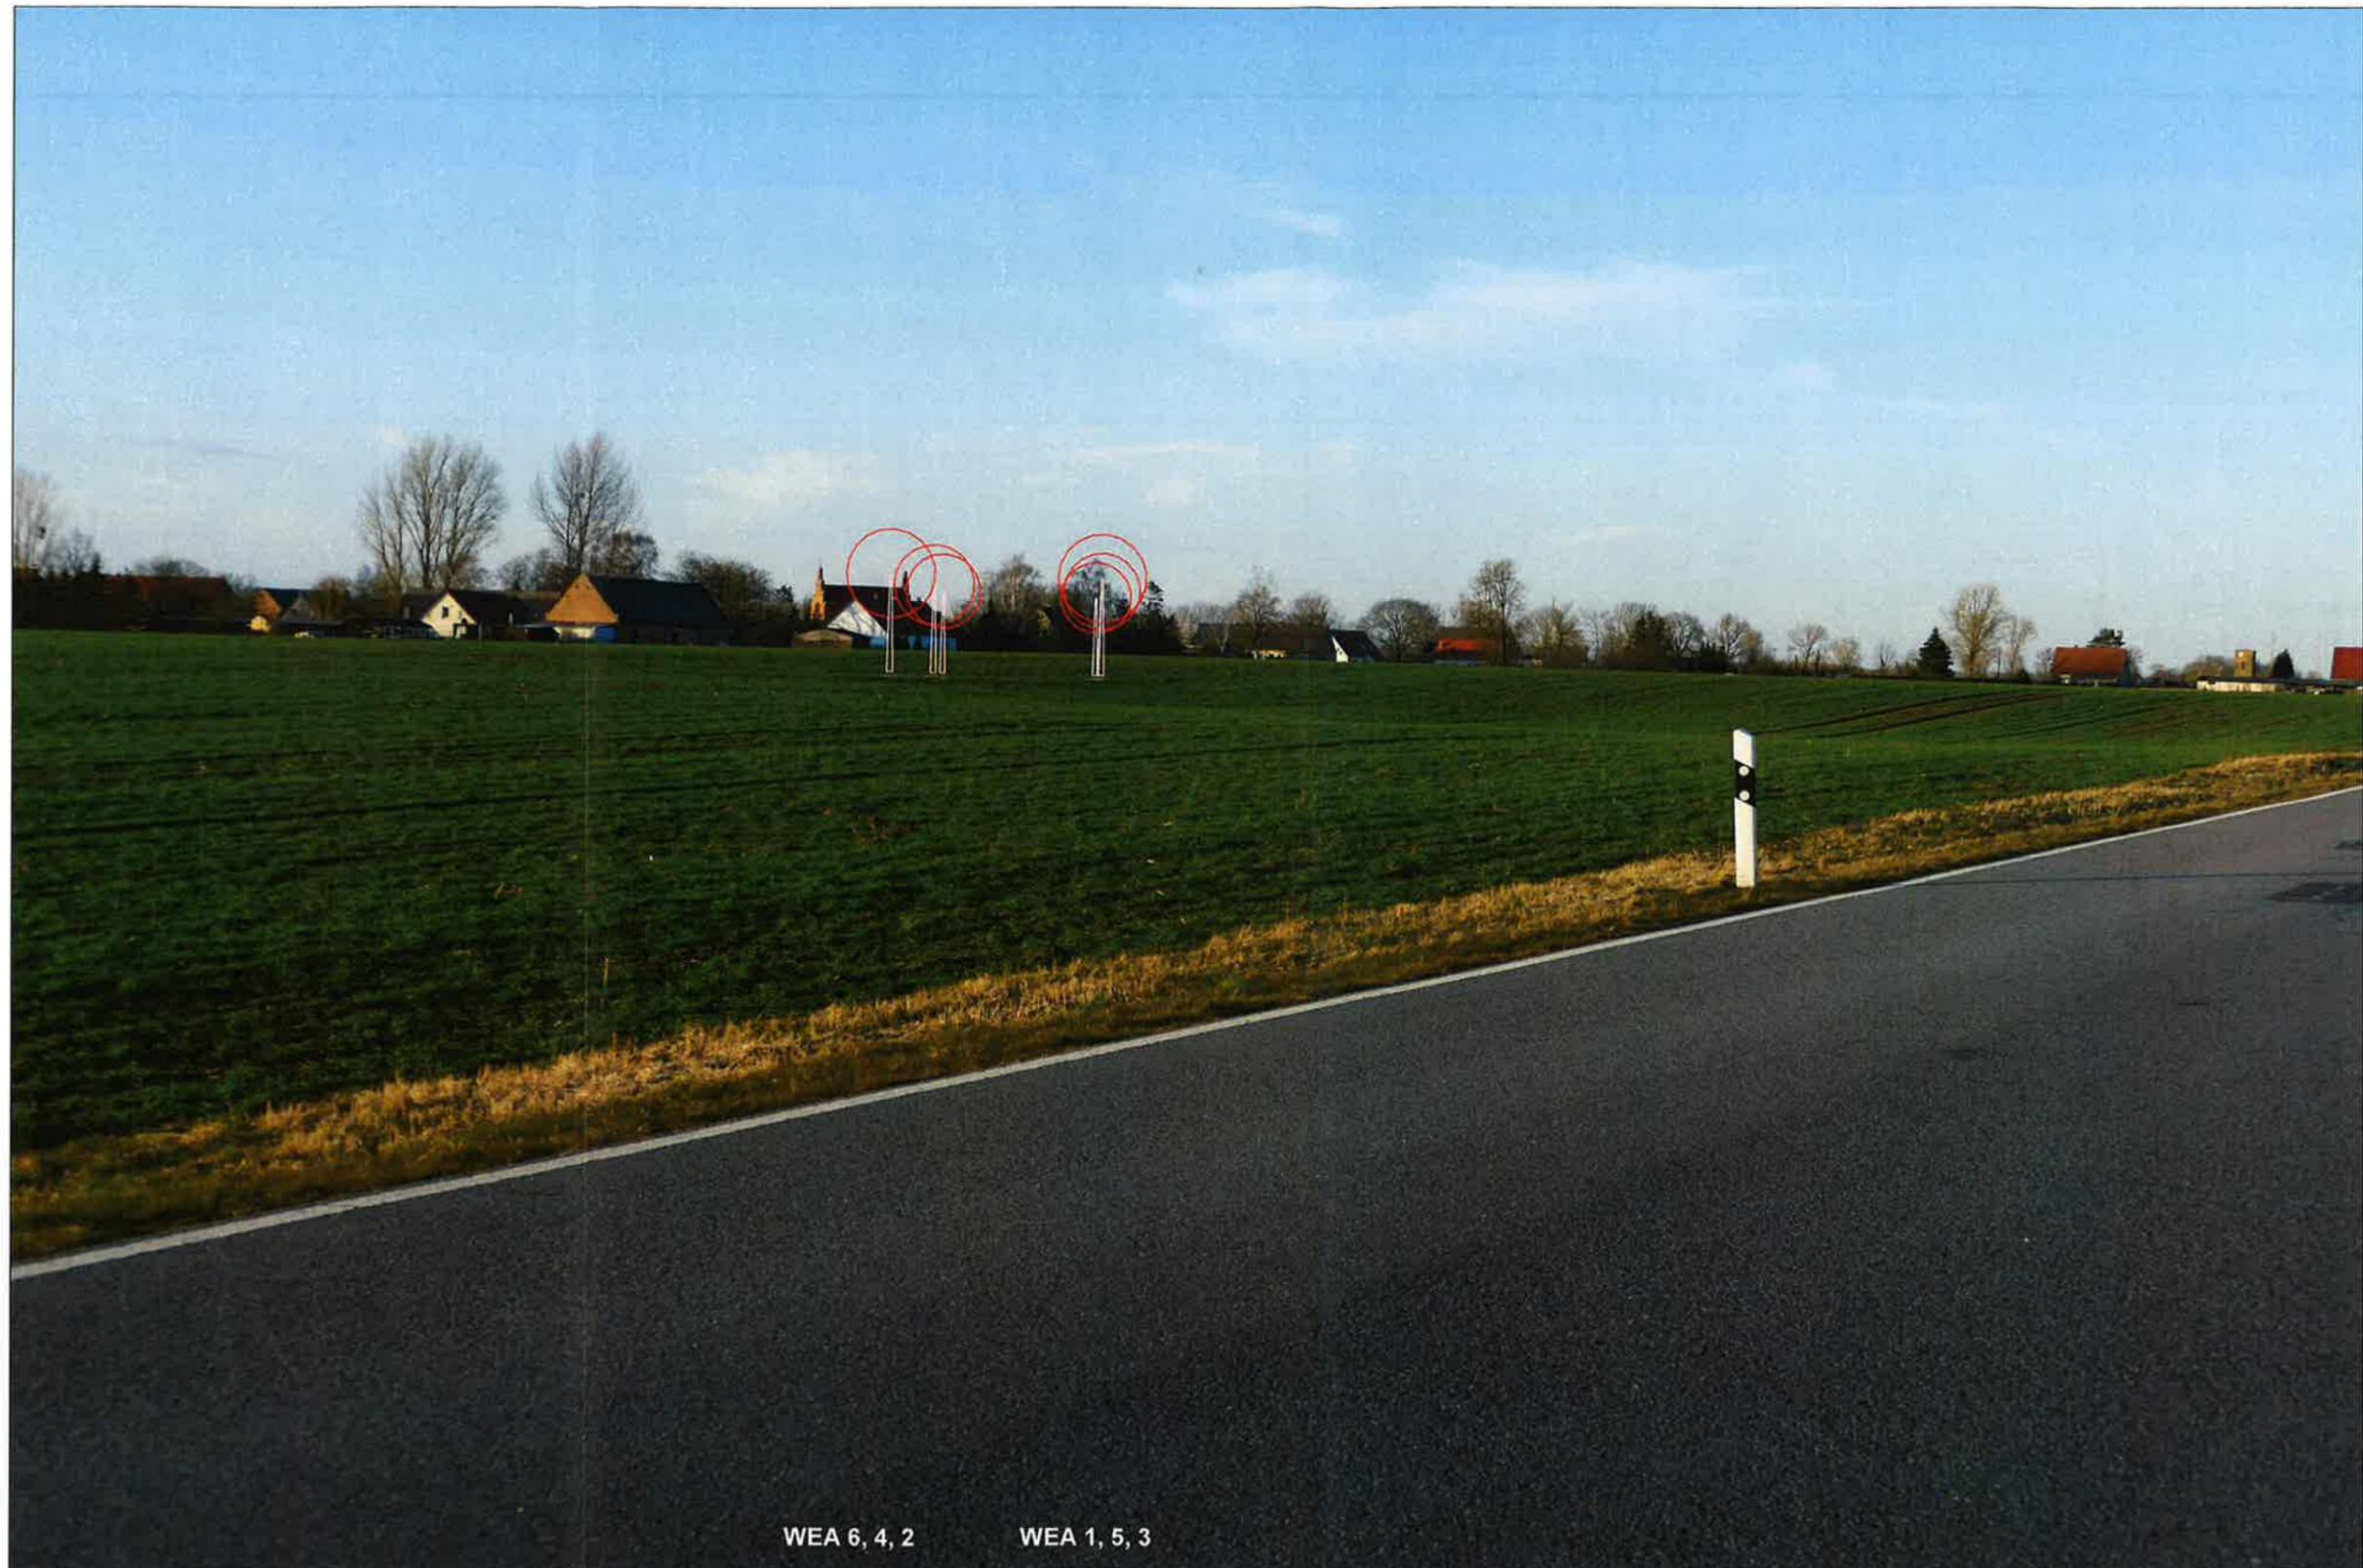
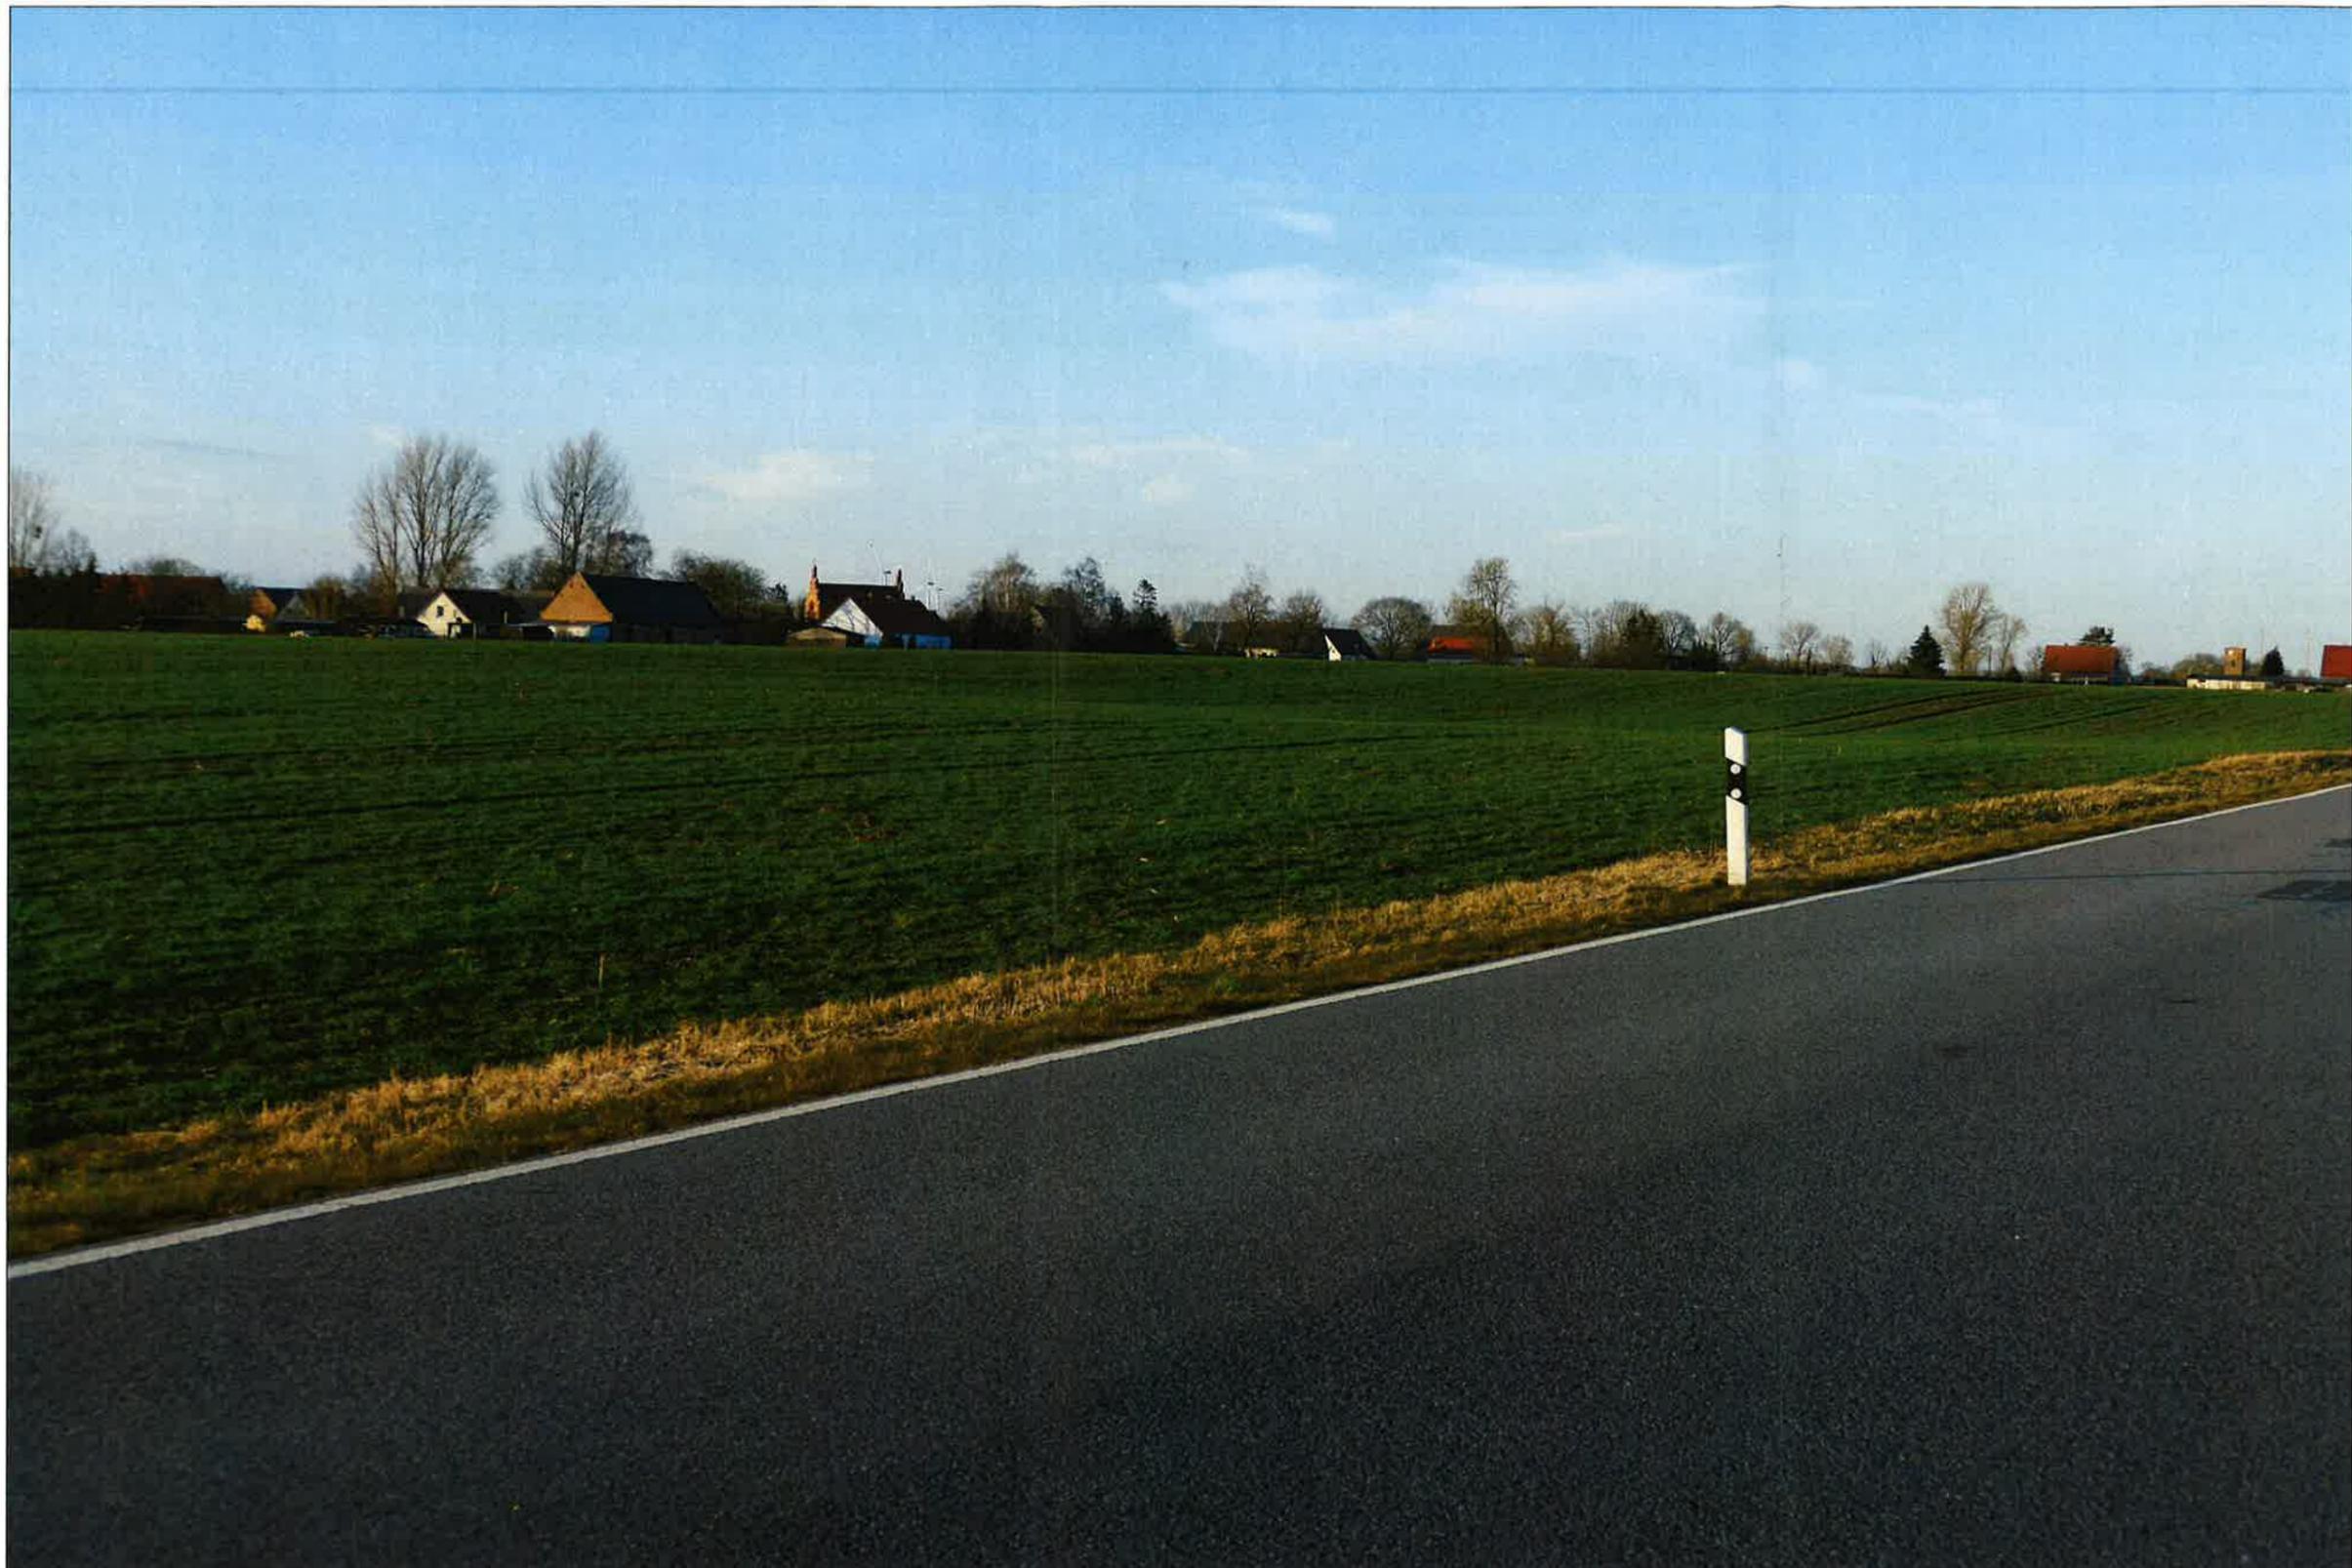
BP36 - L31 südl. von Wegezin - Istzustand

BP36 - L31 südl. von Wegezin - Skizzen

BP36 - L31 südl. von Wegezin - Visualisierung

Empfohlener Betrachtungsabstand: 47 cm - Aufnahme: 22.03.2021, 17:37 Uhr, UTM (north)-ETRS89 Zone: 33 Ost: 401.225 Nord: 5.962.017, Brennweite: 50 mm, Richtung: 11°

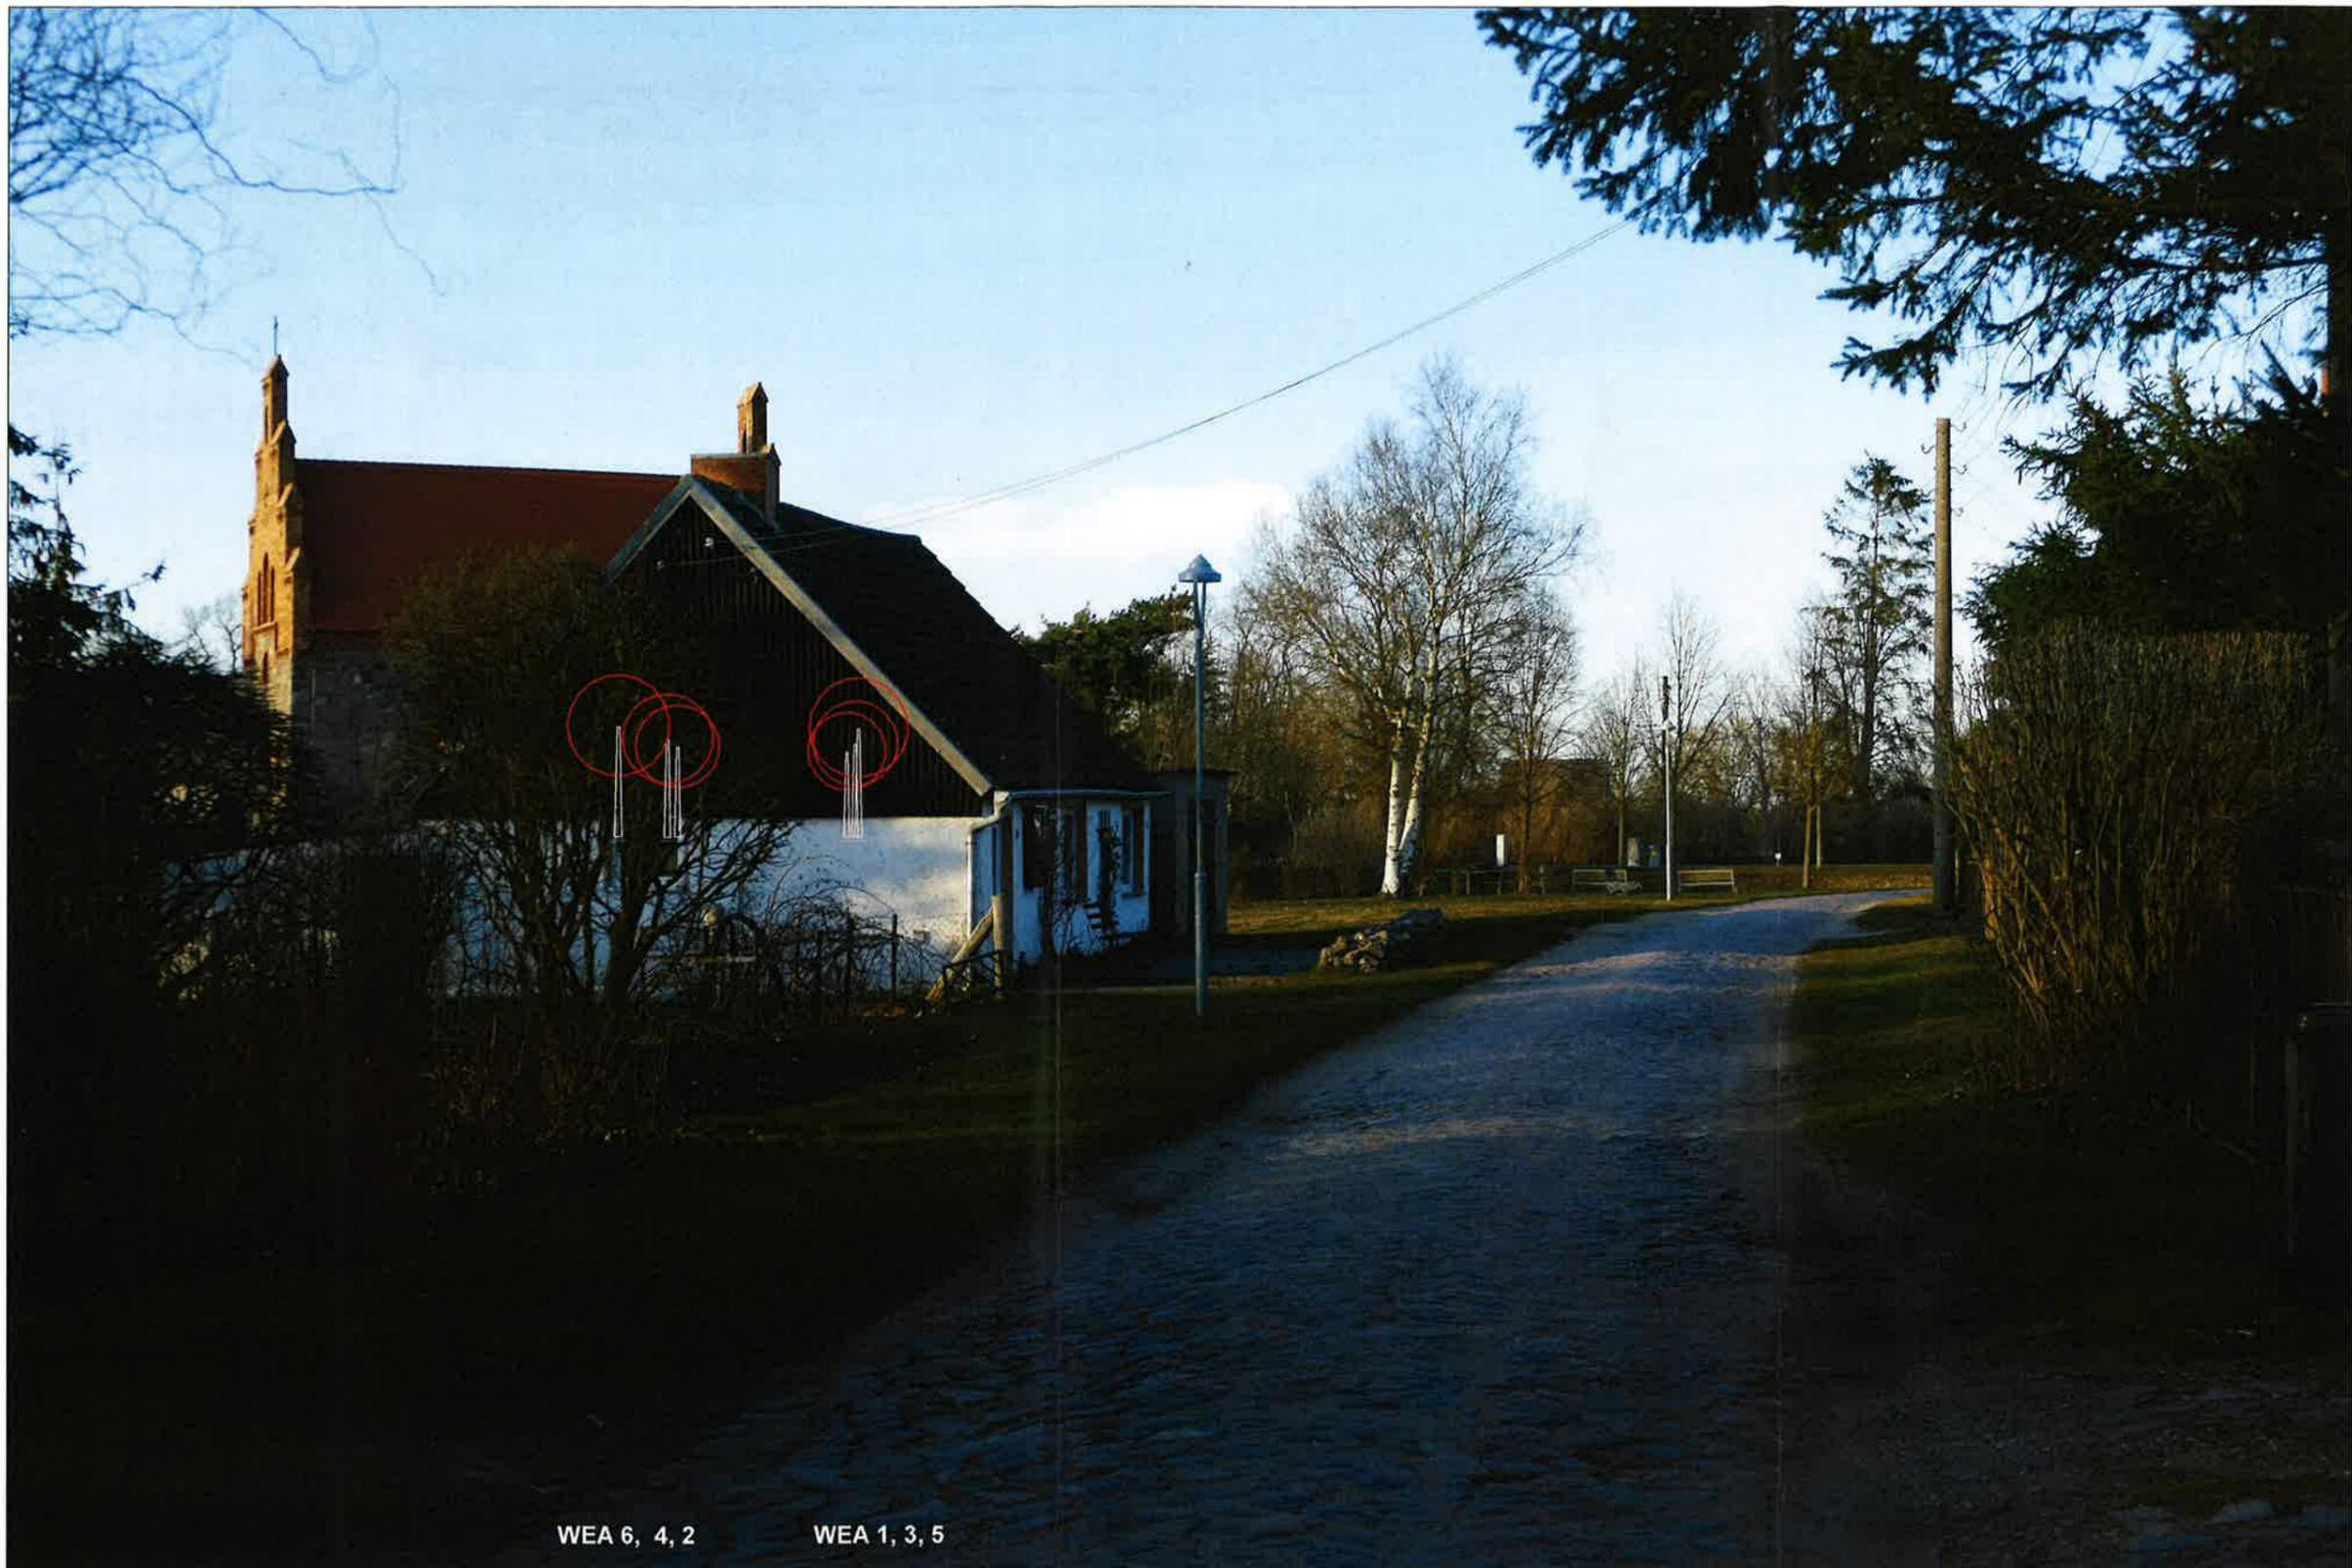
BP37 - Wegezin - innerorts nördl. der Kirche - Skizze

Empfohlener Betrachtungsabstand: 48 cm - Aufnahme: 22.03.2021, 17:28 Uhr, UTM (north)-ETRS89 Zone: 33 Ost: 401.285 Nord: 5.962.532, Brennweite: 51 mm, Richtung: 15°
