**Projektleitung:**  
 Windpark Züssow Infrastruktur GmbH & Co. KG

**Windpark Züssow**

<b>Konfliktplan</b>	Karte 1-1
Schutzgüter: Pflanzen, Boden, Wasser, Landschaft	Maßstab: 1 : 5.000

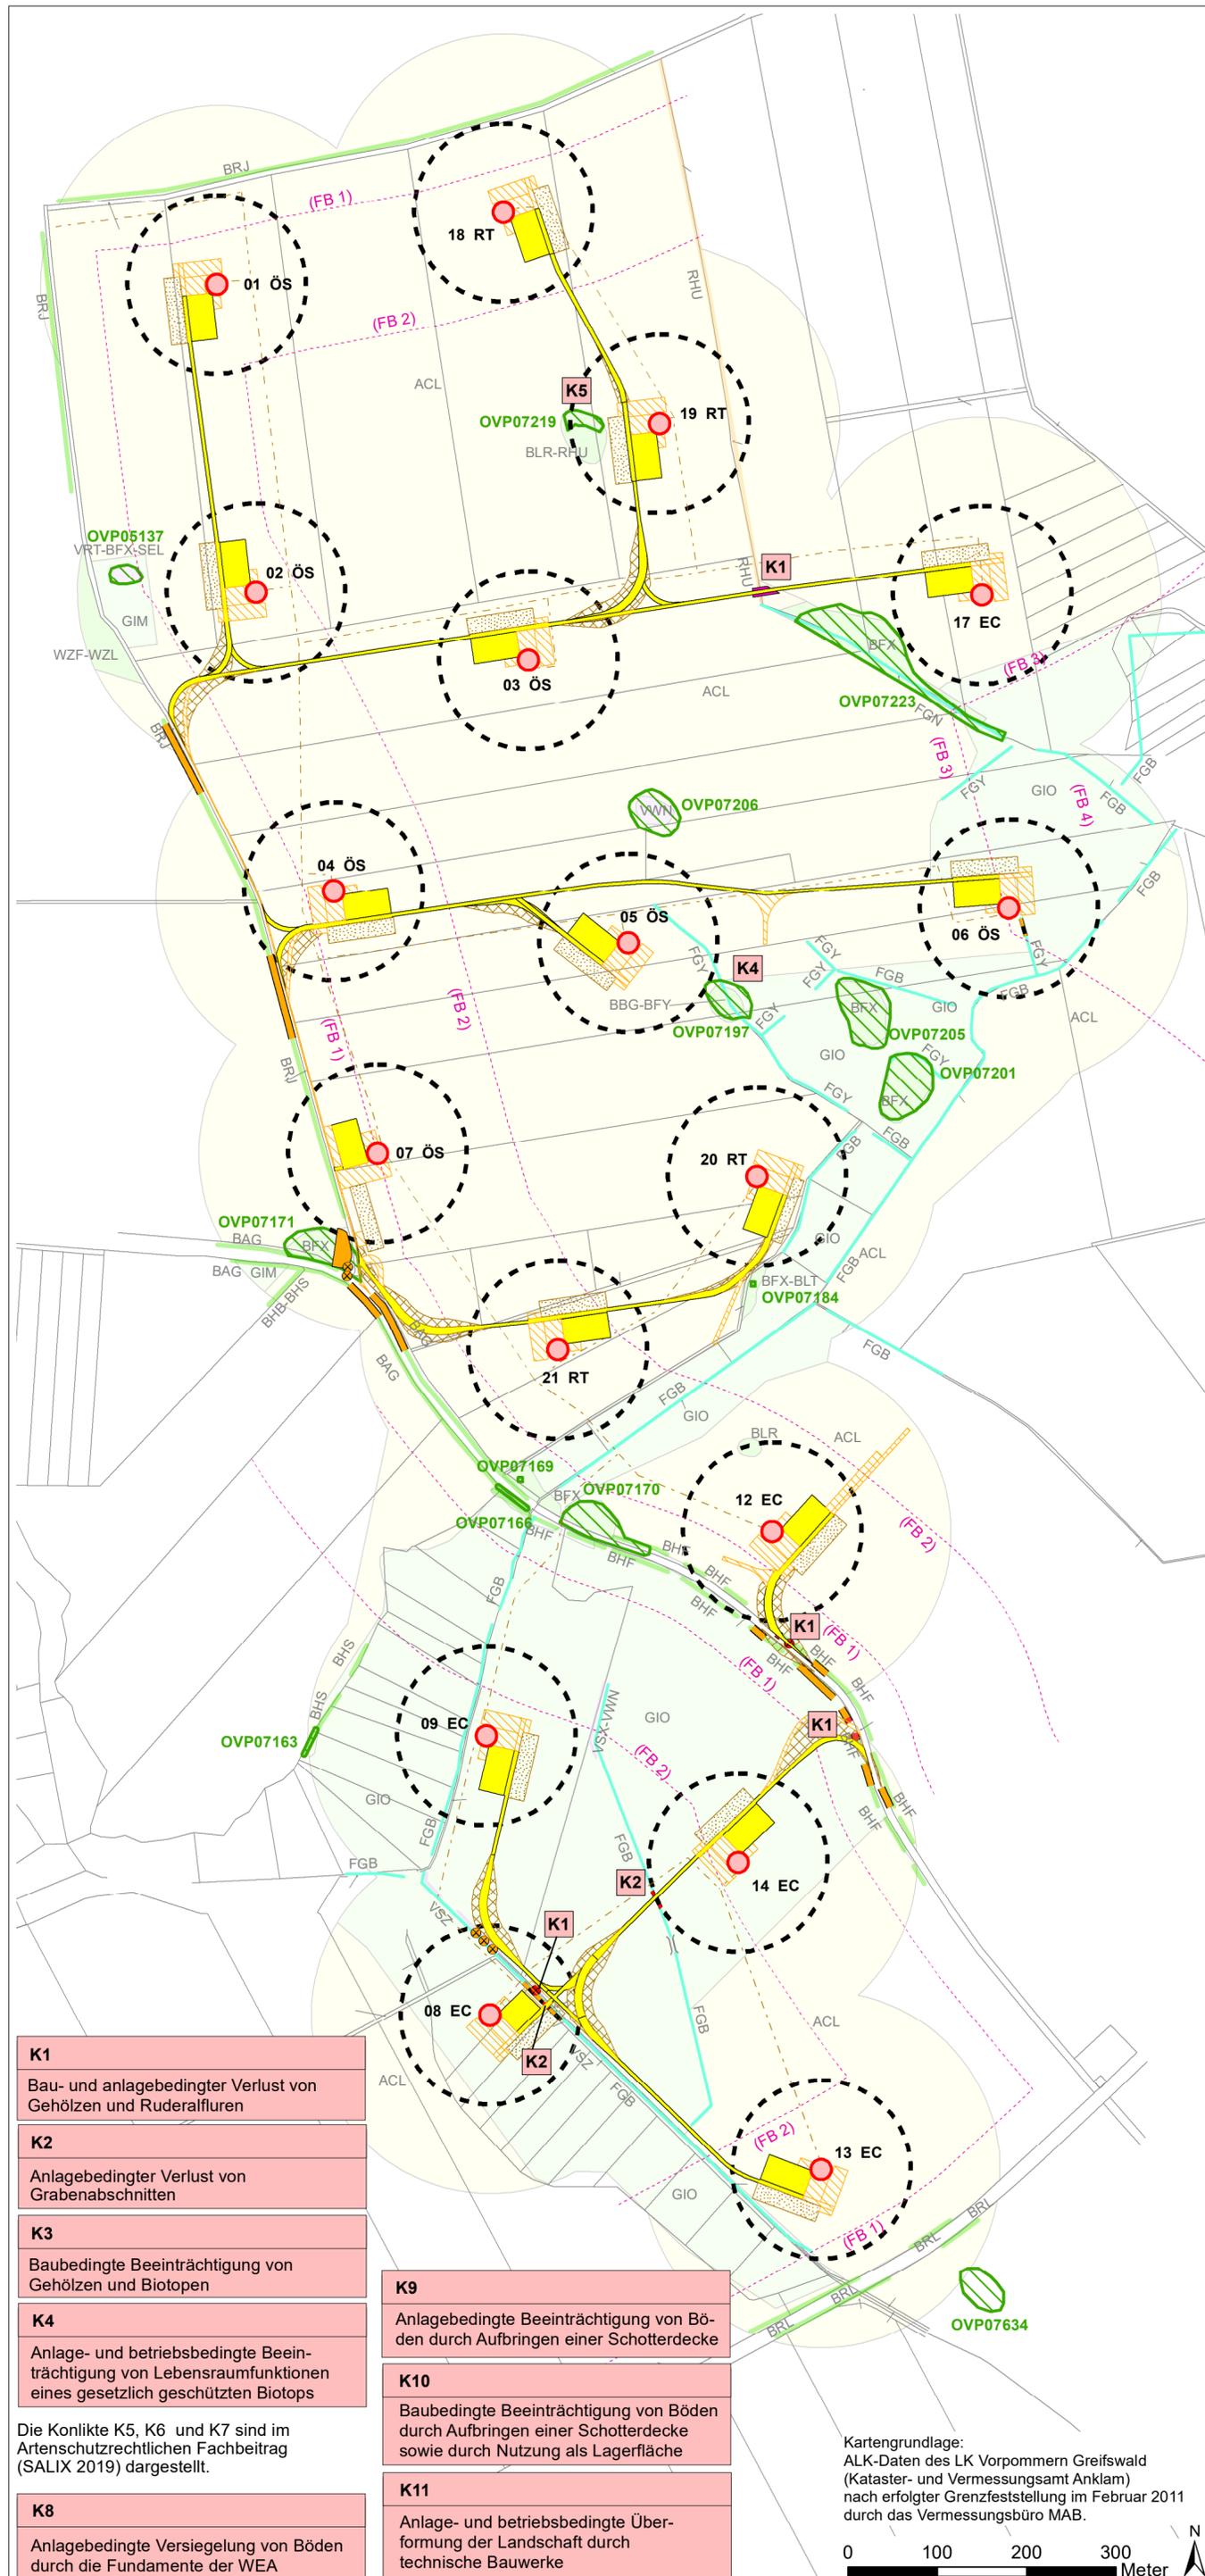
- K3** Potenzielle baubedingte Beeinträchtigung von Gehölzen
- ➔ für **K1** und **K3** s. auch Detailpläne 1-2 bis 1-4
- K3** Baubedingte Überschwenkbereiche (Rückschnitt auf max. 1,25 cm, in Teilbereichen max. 0,15 m über GOK)  
Tlws. liegen Strauchhecken (BHF) in den Überschwenkbereichen. Es ist zu erwarten, dass diese nach dem Rückschnitt wieder austreiben und so ihre Habitatfunktion zeitnah wieder erfüllen.

- K1** Bau- und anlagebedingter Verlust von Gehölzen und Ruderalfluren
- K2** Anlagebedingter Verlust von Grabenabschnitten
- K3** Baubedingte Beeinträchtigung von Gehölzen und Biotopen
- K4** Anlage- und betriebsbedingte Beeinträchtigung von Lebensraumfunktionen eines gesetzlich geschützten Biotops
- K5** Die Konflikte K5, K6 und K7 sind im Artenschutzrechtlichen Fachbeitrag (SALIX 2019) dargestellt.
- K8** Anlagebedingte Versiegelung von Böden durch die Fundamente der WEA

- K9** Anlagebedingte Beeinträchtigung von Böden durch Aufbringen einer Schotterdecke
- K10** Baubedingte Beeinträchtigung von Böden durch Aufbringen einer Schotterdecke sowie durch Nutzung als Lagerfläche
- K11** Anlage- und betriebsbedingte Überformung der Landschaft durch technische Bauwerke
