Bodenkundliche Baubegleitung

WP Krimpenfort, WEA 05

Kalenderwoche	28 / 2022
Bearbeiter	Dipl.-Geow. T. Wagner

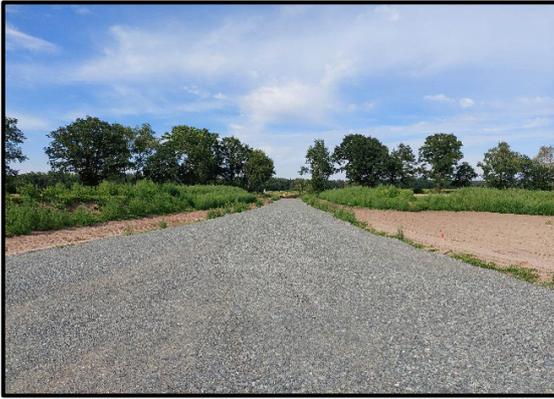
Foto 1: Schottereinbau in Teilbereichen der Zuwegung
Blickrichtung nach Norden
Stand: 25.07.2022

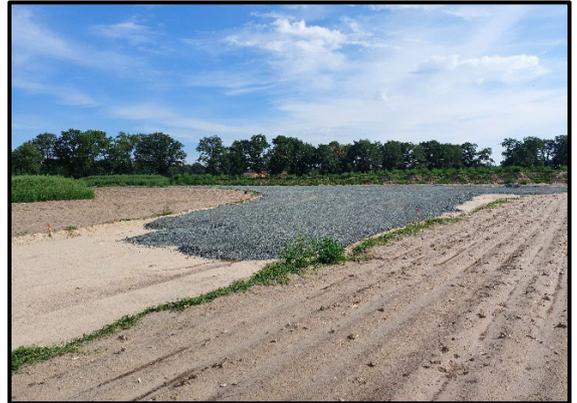
In einem Teilbereich der Zuwegung wurde bereits Schotter eingebaut. In den übrigen Flächen ist der gewachsene Boden noch nicht mit Schotter überbaut (s. Foto 2). Bereichsweise bilden sich auf dem gewachsenen Boden einzelne Pflanzenbestände (s. Foto 3). Im Bereich der übrigen zu überbauenden Flächen ist sämtlicher Bewuchs zunächst vollständig zu entfernen. Anschließend kann der Schotter eingebaut werden.

Foto 2: Schottereinbau in Teilbereichen der Zuwegung
Blickrichtung nach Osten
Stand: 25.07.2022

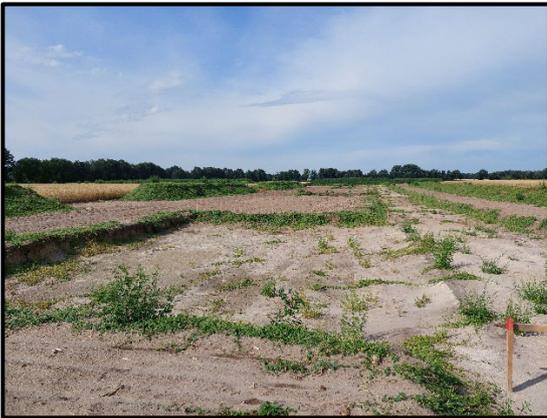
Die Bodenmieten sind mit Vegetation bewachsen und entsprechend vor Erosion durch Niederschläge geschützt (s. Foto 3).

Foto 3: begrünte Bodenmieten
Blickrichtung nach Westen
Stand: 25.07.2022
