<p>WP Vechtaer Mark Nord Ökologische Baubegleitung Stadt Vechta</p>	<p>NWP Planungsgesellschaft mbH Escherweg 1 26121 Oldenburg 0441 – 971 74 - 0</p>
<h2>Bericht Nr. 06</h2>		
<p>Stand Bericht: 19.05.2022</p>	<p>Ortstermin: 10.05.2022</p>	
<p>Anlass und Aufgabenstellung, Rahmenbedingungen</p>		
<p><u>Ziele des Ortstermins:</u></p>		
<ul style="list-style-type: none"> • Überprüfung von Brutvorkommen • Baumschutz • Erdarbeiten 		
<p>Dokumentation des Ortstermins</p>

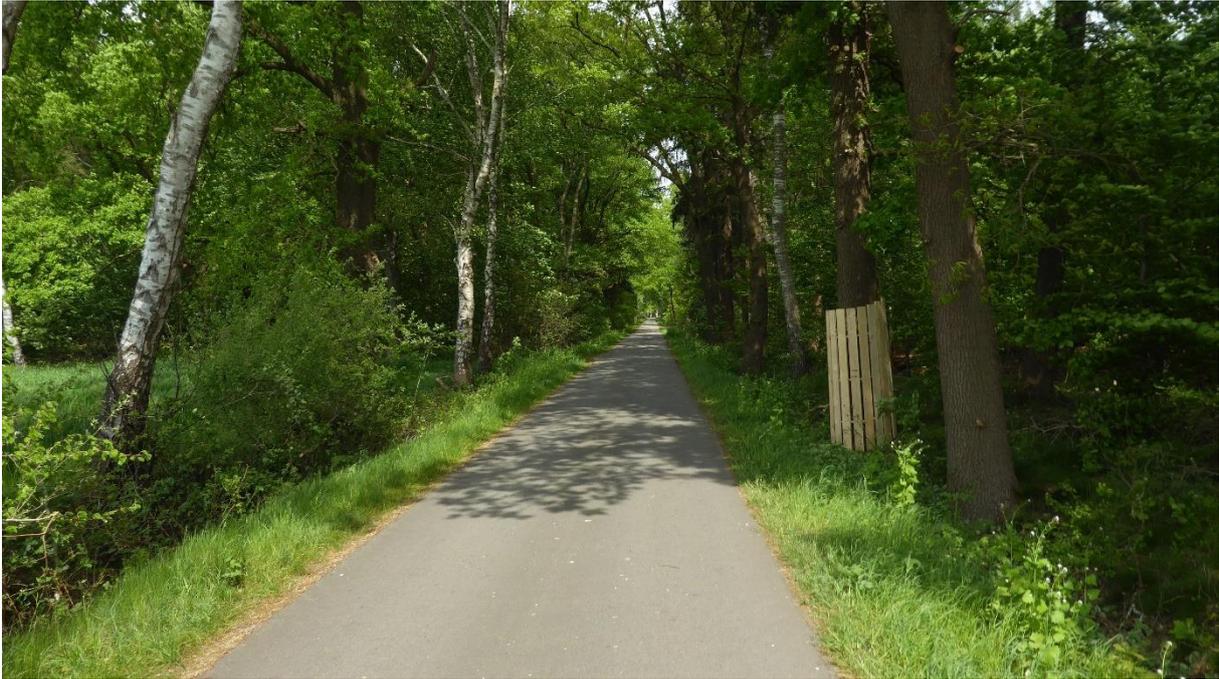
<p><i>Baumschutz im Bereich des Linnenkamps südlich der Waldflächen des Landschaftsschutzgebietes</i></p>		
<p>Die Durchführung des Ortstermins am Freitag, den 10.05.2022, erfolgte durch Diplom Landschaftsökologen Stefan Beneke. Das geplante Baufeld und die Zufahrtsbereiche wurden nach Vorkommen von Brutvogelaktivitäten auf den Flächen untersucht. Zur Erfassung möglicher Revierverhalten wurde ein geeigneter Beobachtungspunkt aufgesucht, die Flächen über einen längeren Zeitraum mit dem Fernglas eingesehen. Abschließend wurden die Flächen noch zu Fuß abgeschritten.</p>

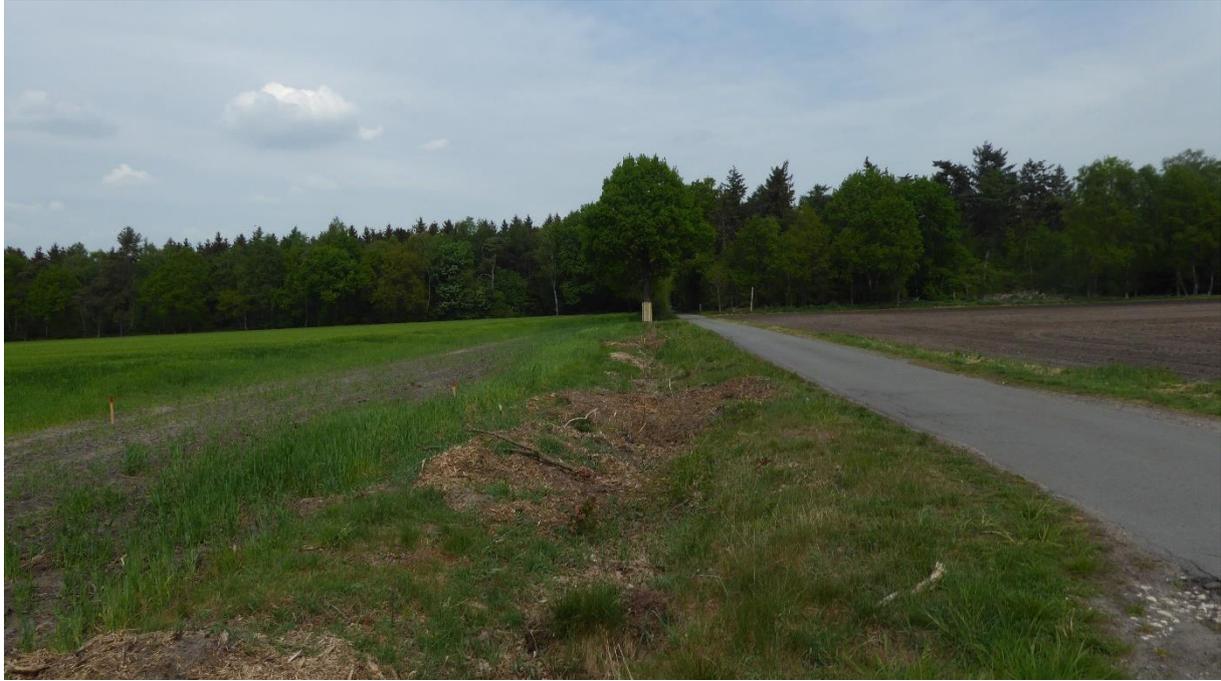
Der Überschwenkbereich entlang der Ackerfläche wird weiterhin freigehalten. Die eingehende Beobachtung ergab keinerlei Hinweise auf Brutvögel auf der Fläche. Auf der gegenüberliegenden Fläche wurden ebenfalls keine Vögel mit revieranzeigendem Verhalten erfasst.

Abb.: Überschwenkbereich Linnenkamp

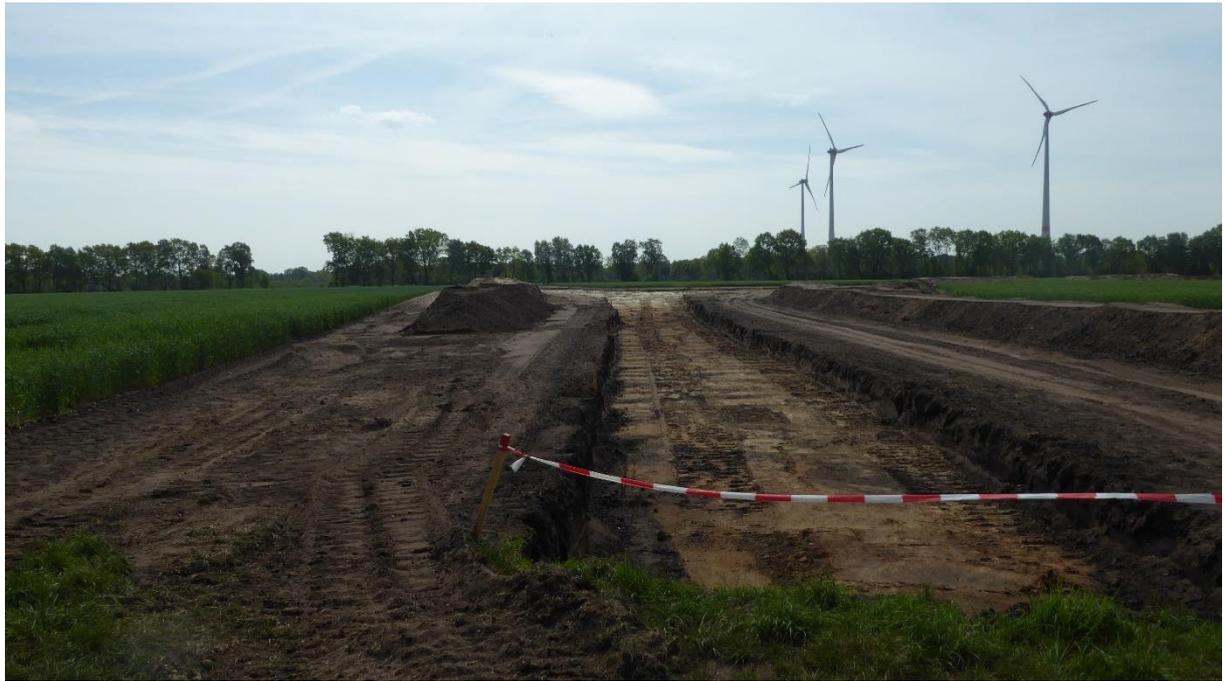
Die Fläche für das geplante Baufeld wurde eingehend untersucht. Es gab keine Hinweise auf Brutvorkommen auf der Fläche. Mehrfach wurden einzelne Wiesenschafstelzen gesichtet. Diese nutzte die randlich gelegenen Bodenmieten als Sitzwarten. Bei Annäherung zeigten die Tiere kein Warnverhalten. Hinweise auf Niststätten ergaben sich nicht.

Abb.: Einfahrt auf das Baugrundstück

Sollten die Bauarbeiten im Baufeld über Tage ruhen, sollte als Vergrämungsmaßnahme die Fläche wieder mit einem Trecker oder Bagger befahren werden, um für Unruhe in dem Bereich zu sorgen.

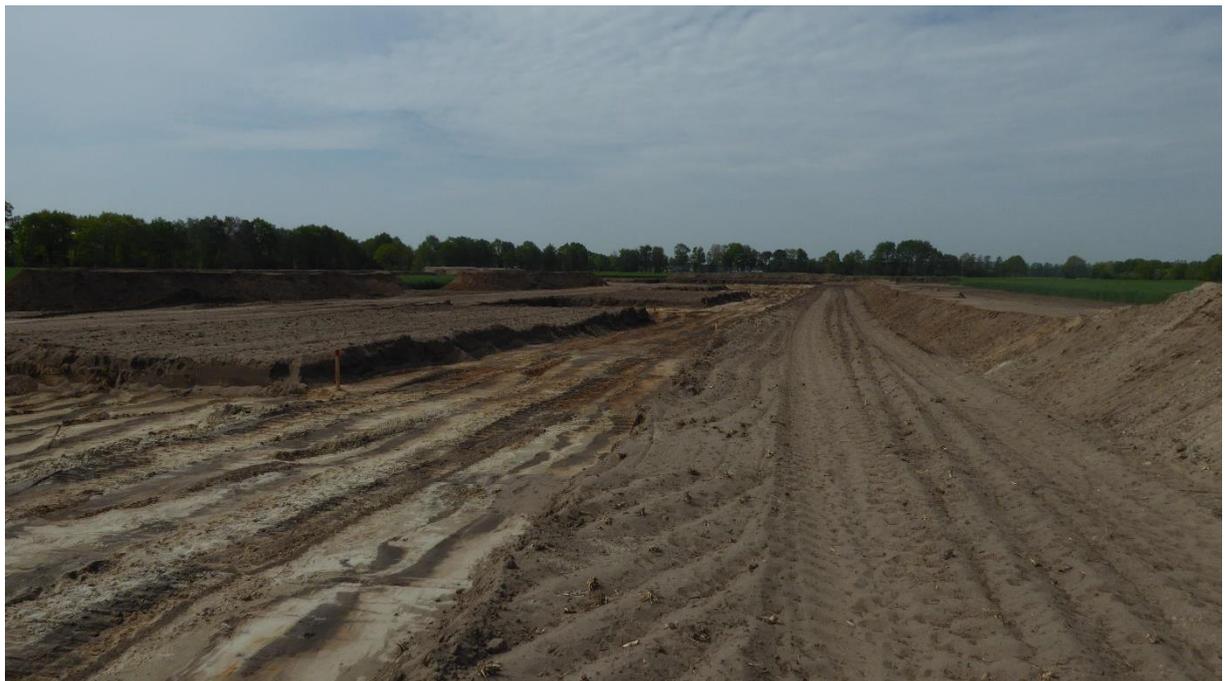
Abb.: Blick nach Westen Richtung Anlagenstandort

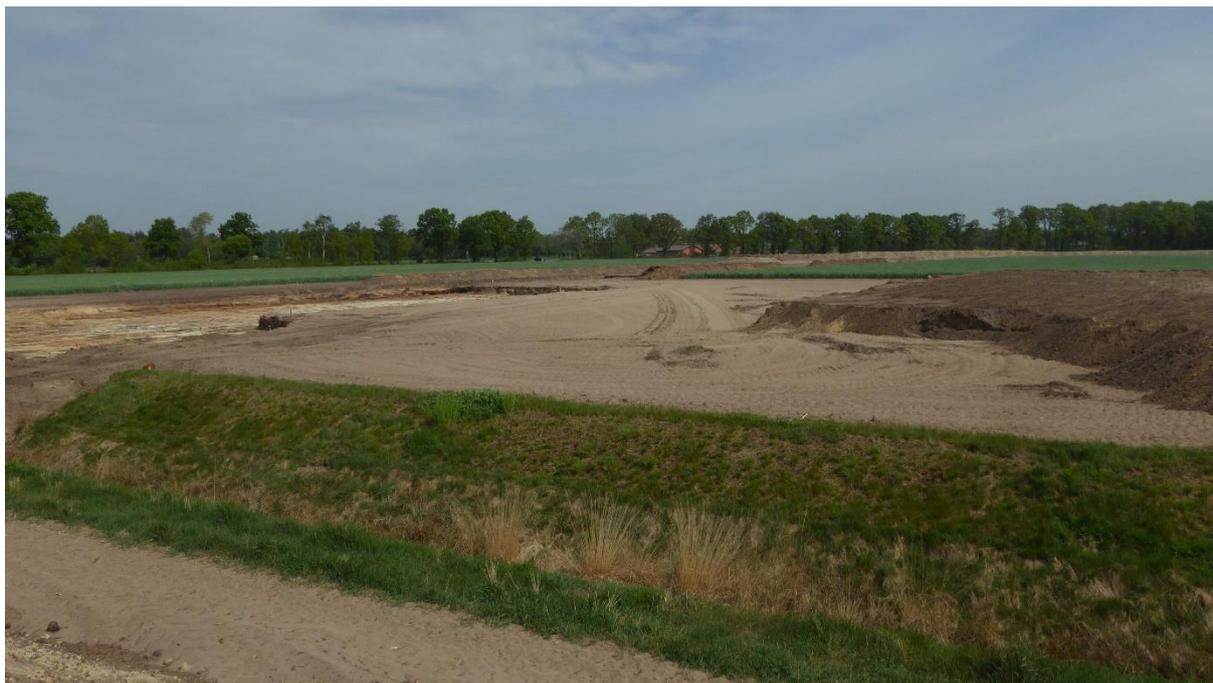
Abb.: Graben im Bereich des Anlagenstandortes

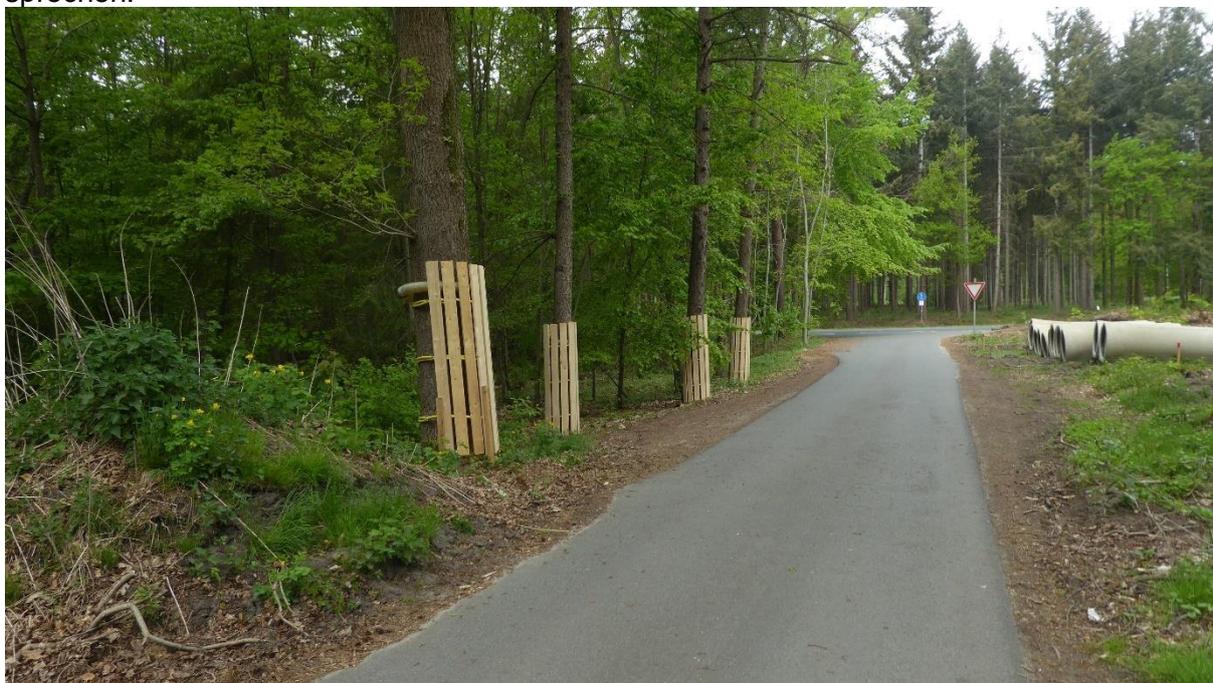
An einigen Bäumen wurde bereits ein Baumschutz angebracht. Dieser besteht aus PVC-Schläuchen in Verbindung mit Fichtenbohlen, im oberen Bereich wurde außerdem ein Drainagerohr verwendet. Mit dem Vorhabenträger wurden weitere schützenswerte Bäume besprochen.

Abb.: Baumschutz im Bereich des Linnenkamps an der Abzweigung zum Bokerner Damm

Baumschutzmaßnahmen im Bereich der Zuwegung sind teilweise noch ausstehend.

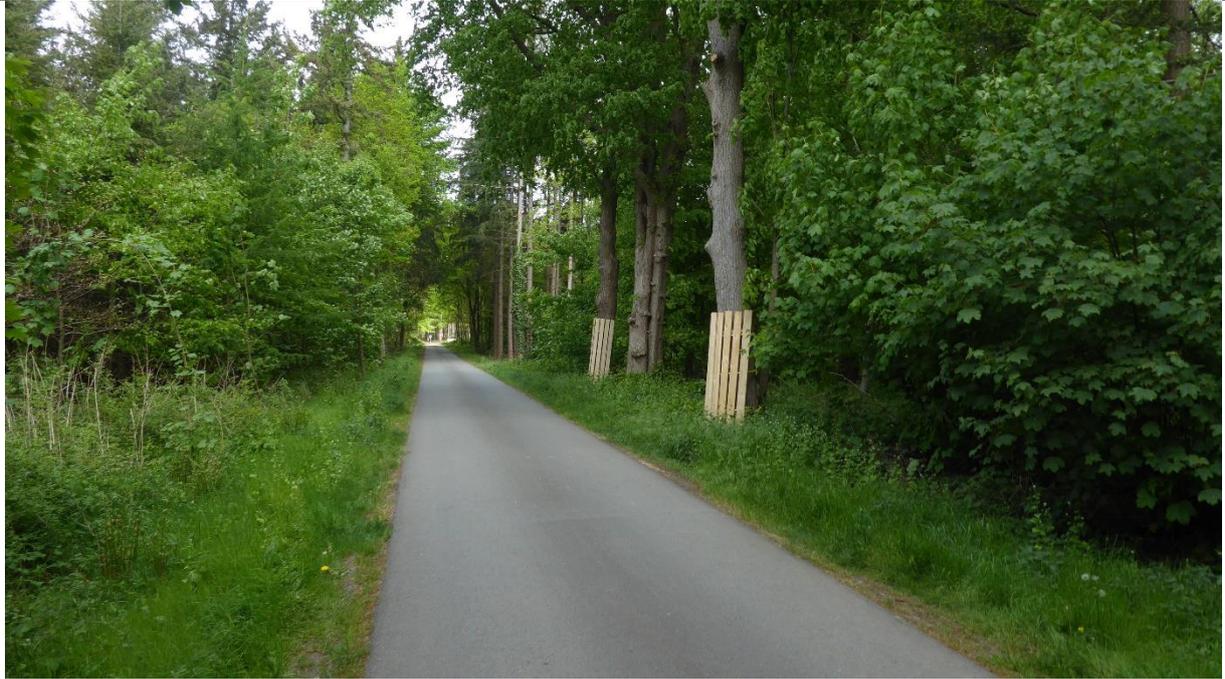
Abb.: Baumschutz im Bereich des Linnenkamps innerhalb der Waldflächen

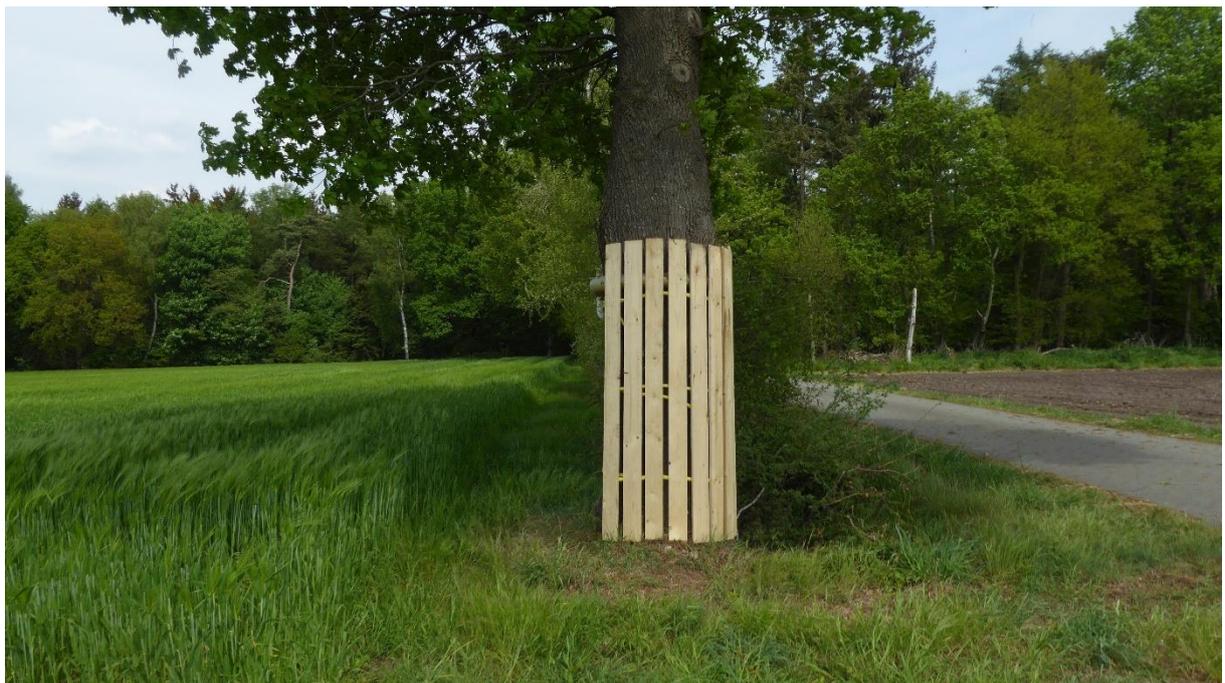
Abb.: Baumschutz im Bereich des Linnenkamps südlich der Waldflächen des Landschaftsschutzgebietes

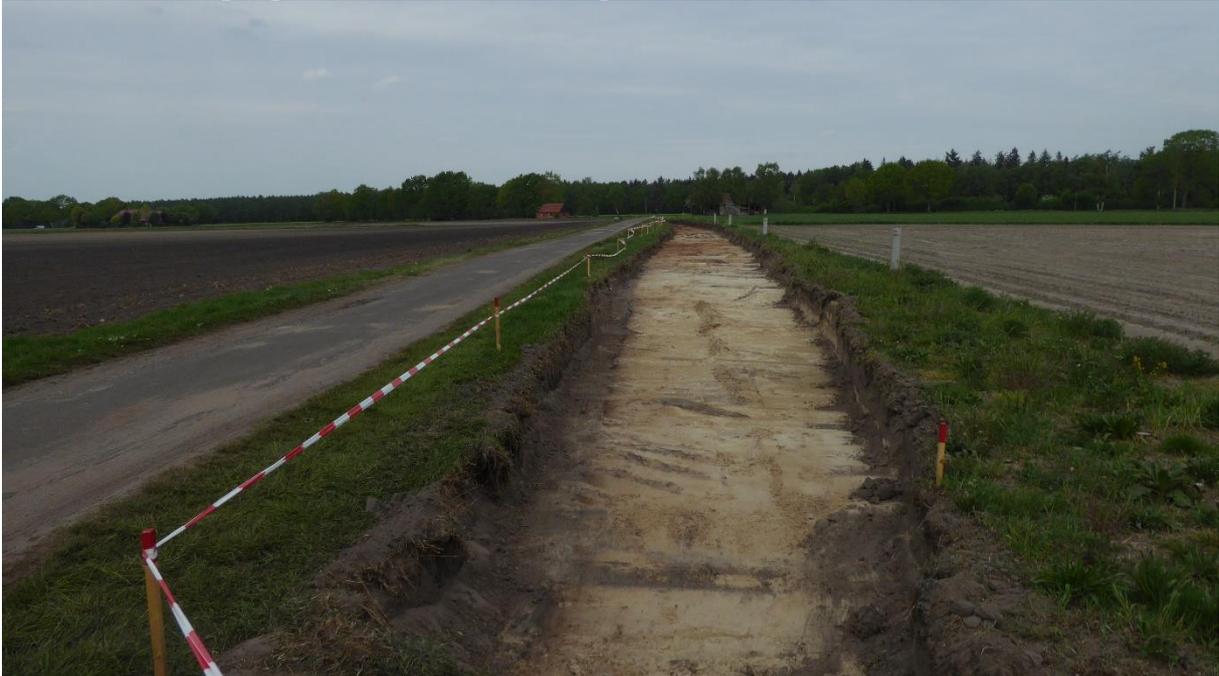
Im Bereich des Linnenkamps erfolgte der Aushub eines Weges neben dem bestehenden Weg auf einer Länge von etwa 150 m. Hier war gemäß Landschaftspflegerischen Begleitplan lediglich eine Verbreiterung um 1,5 m des Bestandsweges vorgesehen. Gemäß Bestandsplan im LBP handelt es sich bei der nun beanspruchten Fläche um einen dauerhaften Blühstreifen, der gemäß UNB eine Kompensationsfläche zur „Anlage und Anpflanzung standortgerechter einheimischer Baum- und Straucharten“ ist. Nach Angaben des Vorhabenträgers handelt es sich bei der jetzigen Wegemaßnahme um eine temporäre Maßnahme, der Weg

soll nach Beendigung der Bauarbeiten zurückgebaut werden.

Abb.: Blick entlang des Linnenkamps nach Norden)

Aktuell erfolgen bis zur Klärung des weiteren Vorgehens bezüglich der gegenüber dem LBP erfolgten zusätzlichen Bodeninanspruchnahmen keine weiteren Erdarbeiten

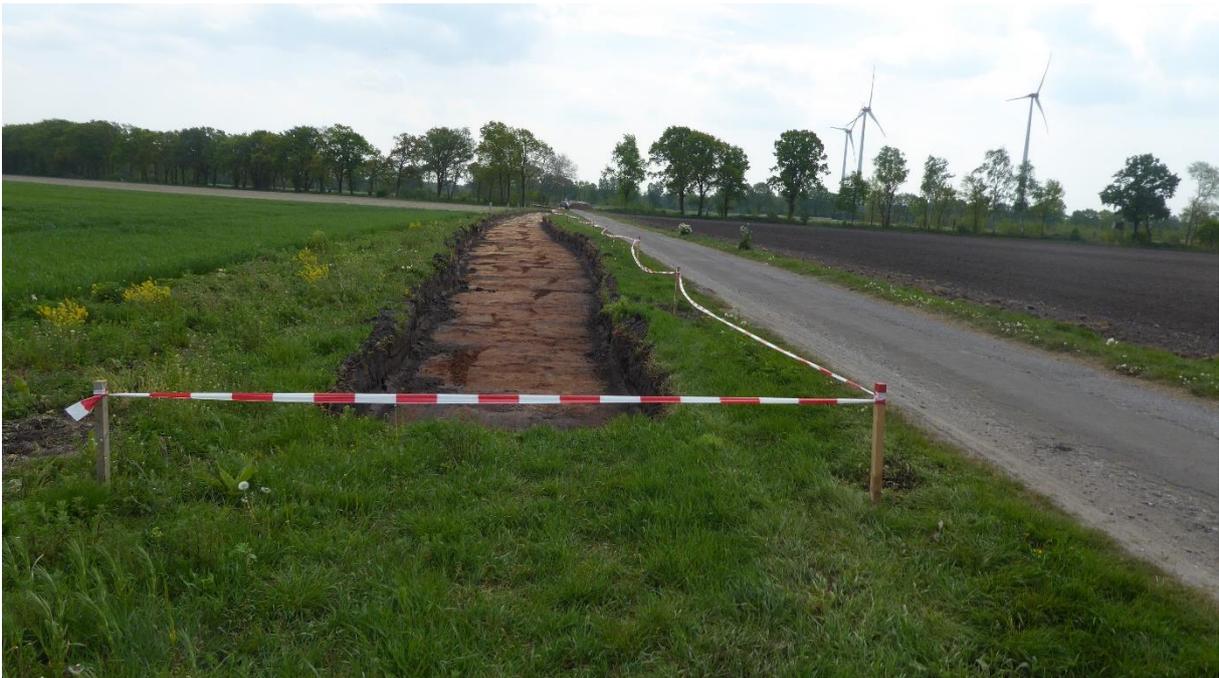
Abb.: Blick entlang des Linnenkamps in Richtung Baustelleneinfahrt nach Süden)

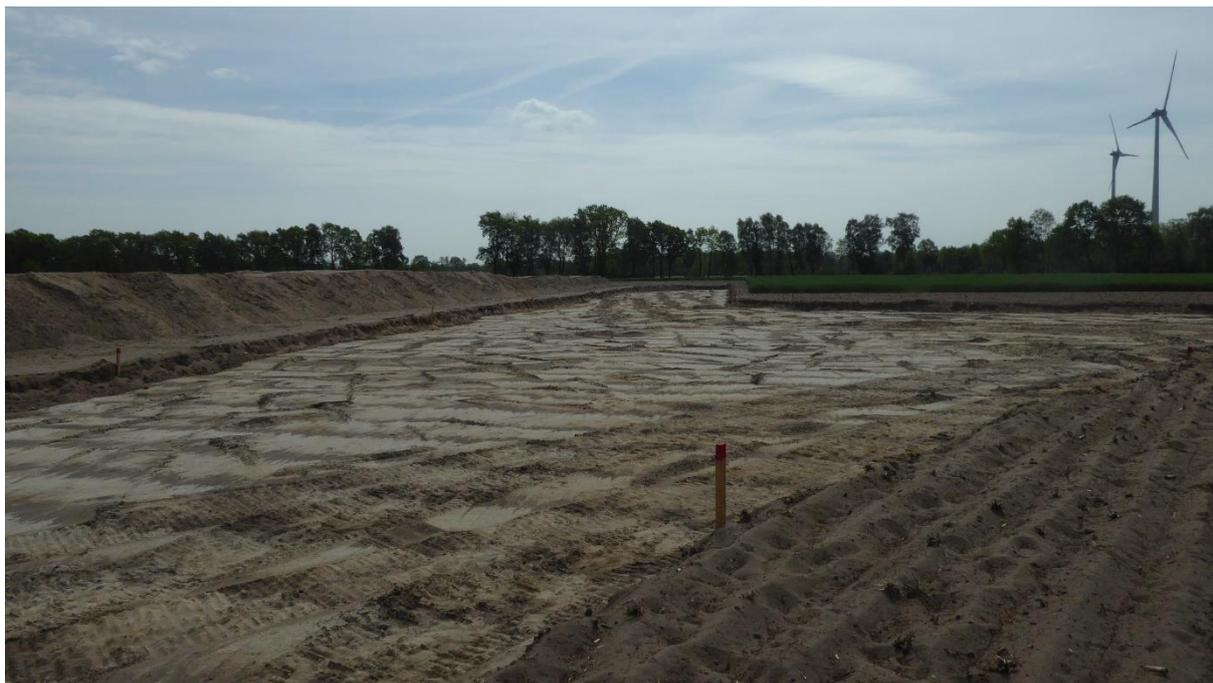
Auf dem Baugrundstück wurden im Bereich des Kurvenradius nach der Baustelleneinfahrt gegenüber dem landschaftspflegerischen Begleitplan ebenfalls zusätzliche Flächen ausgekoffert. Andererseits wurde der nach Südwesten verlaufende Stich im Vergleich zur Vorhabenplanung deutlich eingekürzt. Am Anlagenstandort ist im Bereich des zu verrohrenden Grabens in geringem Ausmaß ein Bodenabtrag vorgenommen worden, der im LBP nicht vorgesehen war. Die zusätzlichen Inanspruchnahmen im Bereich des Baugrundstückes betreffen ausschließlich Ackerflächen und sind den Angaben des Vorhabenträgers zufolge temporär.

Abb.: Blick vom Kurvenradius Richtung Norden

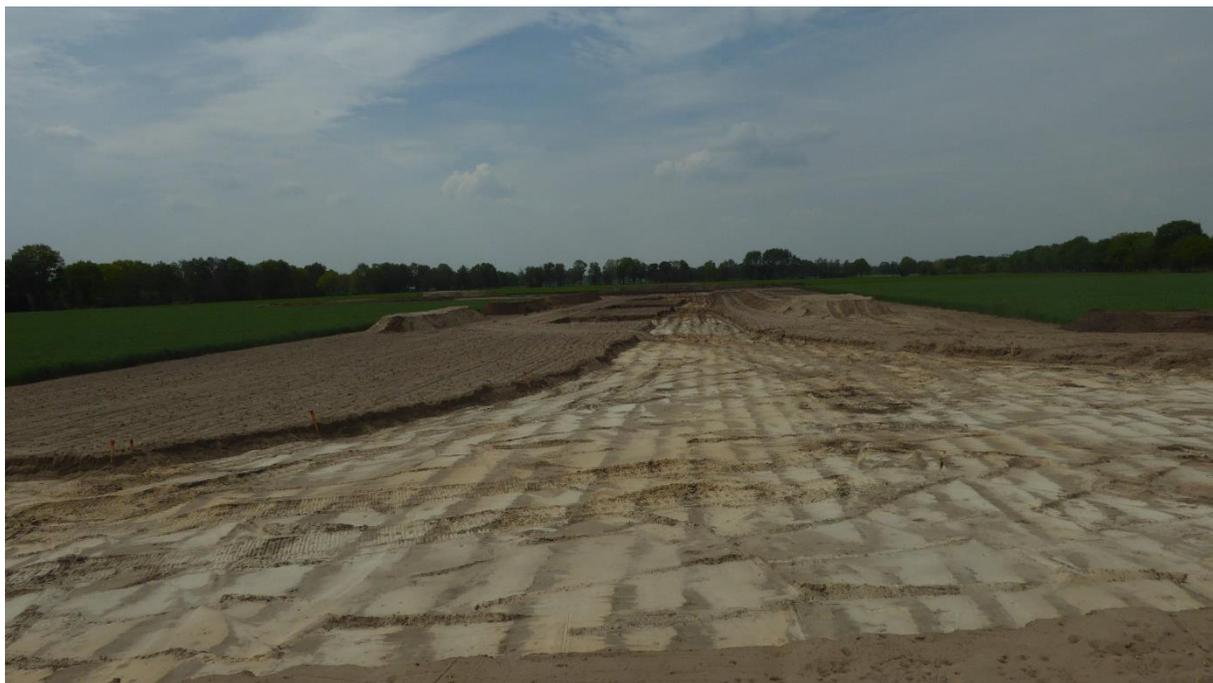
Abb.: Blick vom Kurvenradius Richtung Westen zum Anlagenstandort)

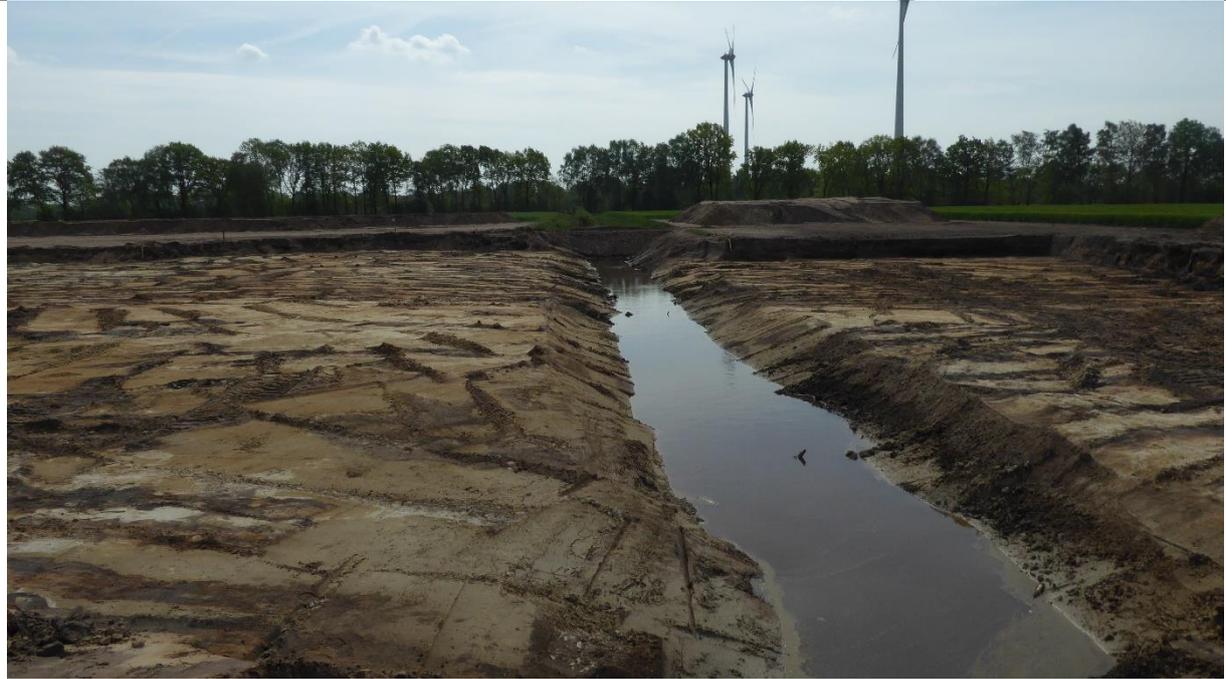
Abb.: Anlagenstandort

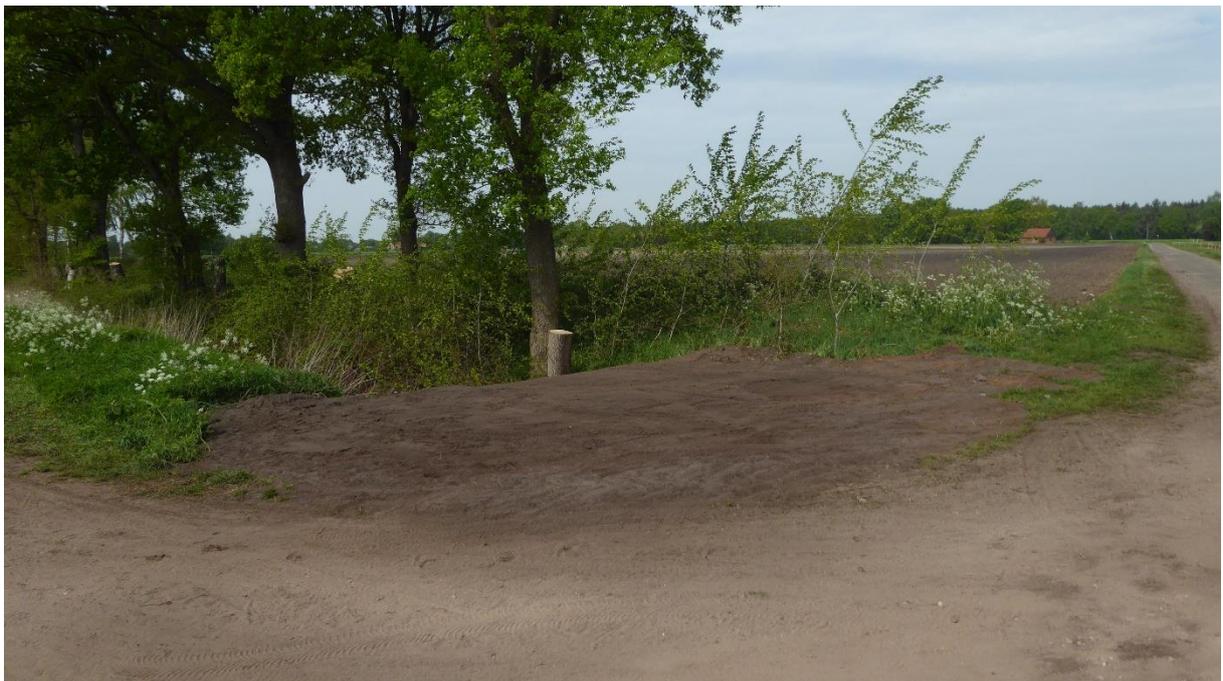
Im Bereich der Baustellenzufahrt wurde im Bereich westlich liegenden Grabens mit einer nördlich anschließenden Wallhecke eine kleinflächige Verfüllung vorgenommen. Der Wallkörper der Hecke wurde dabei nicht in Anspruch genommen. Gemäß Angaben des Vorhabenträger liegt für den Bereich eine wasserrechtliche Genehmigung vor.

Im Bereich der Wallhecke wurden jüngst Gehölzfällungen vorgenommen, diese betreffen einen größeren Abschnitt der Wallhecke und wurden gemäß Vorhabenträger unabhängig von der Windenergieplanung durchgeführt und nicht durch den Vorhabenträger veranlasst.

Abb.: Grabenverfüllung im Bereich der Baustelleneinfahrt
