**Abschnitt 15 von Station 1.465 - 1.410, Länge 55 m**

<div><div><div>GP</div><div>GEOPLAN</div></div><div>DR. KÖHLER GEOPLAN GMBH Ingenieurgesellschaft für Geotechnik und Planung Cranachstraße 46, 99423 Weimar Tel.: 03643-49 59 00 Fax: 03643-49 59 019 e-mail: post@geoplanweb.de</div></div>	<div>Baummaßnahme: B 83 Pegestorf Hangsicherung Begutachtung Feststellungsentwurf Prüfbemerkungen Abschnitt 15</div> <div>Auftraggeber: Landkreis Holzminde Untere Naturschutzbehörde Hinter den Höfen 3 37603 Holzminde</div>	<div>Proj.-Nr.: 19-008</div> <div>Blatt: 15</div> <div>Datum: Nov. 2019</div>
--	--	---

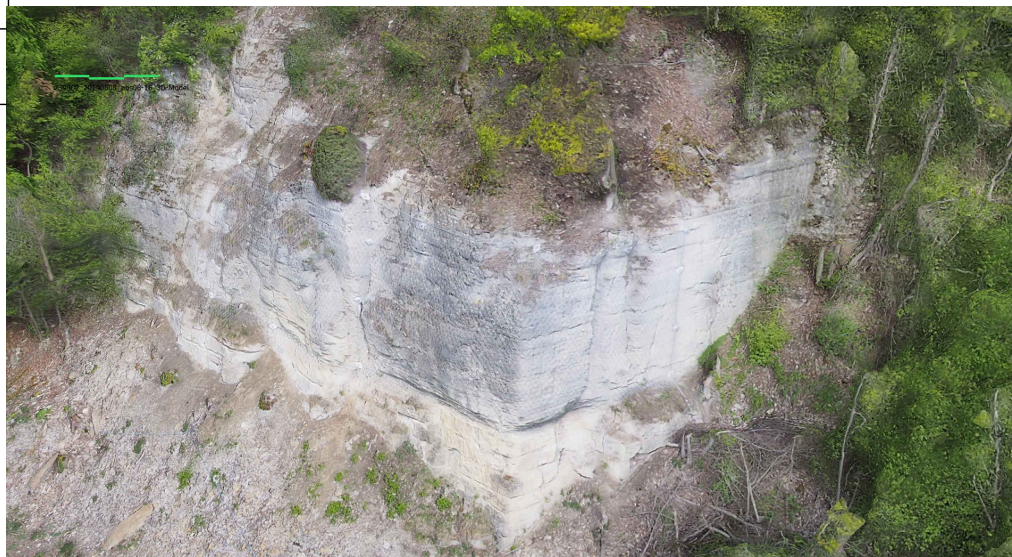
Die Vernetzungen auf Teilflächen sind notwendige Ergänzungen, um die Beanspruchung/Überbeanspruchung der SSZe zu vermeiden und um Gefahren für Baupersonal und später die Straße zu begrenzen.	
Nach Beurteilung der geotechnischen Grundlagen sowie der Ansichten und der Draufsicht ist zu erkennen, dass im Zuge der weiteren Erkundung vor Ort i.Z. der Planung die Lage der oberen SSZe noch präzisiert werden muss; vor allem des östlichen.	
Die geotechnische Notwendigkeit der Sicherung der oberen Wände ist nach Maßgabe der verfügbaren Daten gegeben. Art und Umfang sind im Zuge der Erkundung vor Ort zu verifizieren.	
Ein Ersatz der Maßnahme durch Beobachtung/Monitoring anstelle der Errichtung von Sicherungskonstruktionen ist nicht vorgesehen und hier auch nicht möglich, da die Gefahren/Risiken das mit dem Monitoring verbundene Abwarten nicht erlauben.	
Bild 3: Abschnitt 15, Ansicht oberer Hangbereich Station ca.1415-1445, Bereich teilfertige 3+Maßnahme

Fachtechnische Abwägung
Die geplanten Sicherungsarbeiten sind nach dem Maßstab der Risikoeinschätzung für das beantragte Planungsziel -Herstellung der Verkehrssicherheit der Straße- nachvollziehbar gewählt und notwendig.
Aufgrund der besonders schweren Zugänglichkeit dieses Abschnittes sind Teile der vorgesehenen Sicherungskonstruktionen (vor allem die oberen) geometrisch/technisch noch nicht sehr weitgehend spezifiziert, die gewählten Konstruktionen sind vorläufige Annahmen, angepasst an die geotechnischen Verhältnisse.
Die vorgesehenen technischen Maßnahmen sind für diesen Abschnitt auf die Korridore der SSZe, die Spritzbetonsicherungen und die Vernetzungsflächen begrenzt und stellen eine Kombination dar, die den Eingriff weitgehend minimiert.
Soweit dies aus den Befliegungsdaten abgeleitet werden kann und vorbehaltlich der noch ausstehenden genaueren örtlichen Untersuchungen sind die : a) Vernetzungsflächen in Kombination mit den SSZen nach Möglichkeit zu optimieren b) die oberen SSZe hinsichtlich Lage, Länge und technischer Ausstattung (Höhe, Verankerung) zu präzisieren. c) Länge und Notwendigkeit des unteren SSZ zu präzisieren

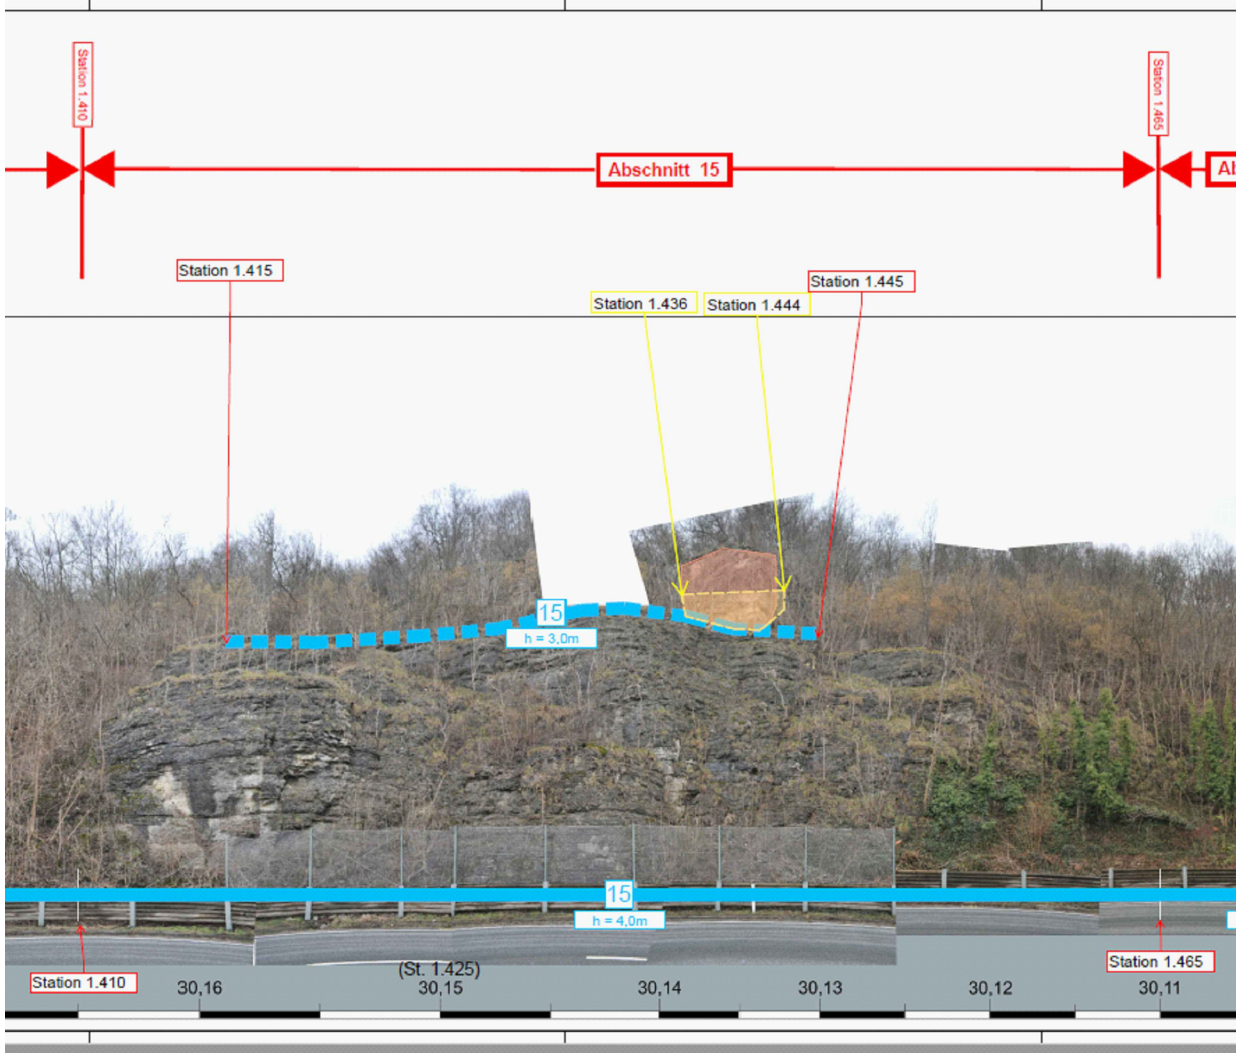
Bilder
Bild 1: Abschnitt 15, aus Unterlage 5.2.15

1. Bauwerk: Beschreibung Ist-Zustand und Risiko- und Schadenspotential				von km	bis km	Länge
Aus Unterlage 04 Seite 32						
In Abschnitt 15 (Station 1.465 bis 1.410) liegt eine niedrige Steilböschung mit 70 - 80° Neigung und einem höheren Absatz unterhalb der gelben Schwächezone vor. Der untere Bereich der gelben Zone ist in einer Mächtigkeit von ca. 50 cm stark zergliedert und weist eine Überhangbildung auf. Die restliche gelbe Zone ist in Blöcke unterschiedlicher Größe zergliedert, wobei die Klüfte von Wurzeln durchdrungen sind. Im oberen Hangbereich besteht bereichsweise Baumsturzgefahr. Das Plateau liegt ca. 18 m über der Straße und ist mit Schutt angefüllt.						
Im Zuge der [+++]-Maßnahmen wird hier ein kritischer Felsblock gezielt gesichert (vgl. Abschnitt 4.3).						
Zur Sicherung der [++] und [+] Bereiche sind hier Steinschlagschutzzäune im oberen Hangbereich sowie am Hangfuß und Geröllschutzbarrieren an der Straße erforderlich.

Sicherungsmaßnahmen [++] und [+]:						
Steinschlagschutzzaun Hangfuß Höhe 4 m	1.465	1.410	55			
Steinschlagschutzzaun (Hangfuß): 55 m (hängend am Fels) (nicht näher spezifiziert)						
Geröllschutzbarrieren (BetonSchutzwand): 55 m						
Steinschlagschutzzaun OBEN Höhe 3 m	1.445	1.415	30			
nicht näher spezifiziert						
Auflagesicherung mit Spritzbeton	1.444	1.436	8			
Vorgesehener Umfang ~8 m³						
Netze und Zusatzanker						
Netze 63 m², Zusatzanker 25 Stück						
In der Wand sind umfangreiche Gefahren in Form von Verwitterungsmaterial gegeben, welche sich als Turm, Schale, Steine/ Blöcke usw. ablösen können. Mit den flächenhaften Sicherungen durch Netze und Anker (auch Einzelsicherungen) wird für diese Gefahren auf größeren Flächen eine Immobilisierung erreicht, die den Abgang des Materials in die anderen Sicherungskonstruktionen (SSZe) bzw. bis auf die Straße verhindert.						
Lockergesteinsberäumung

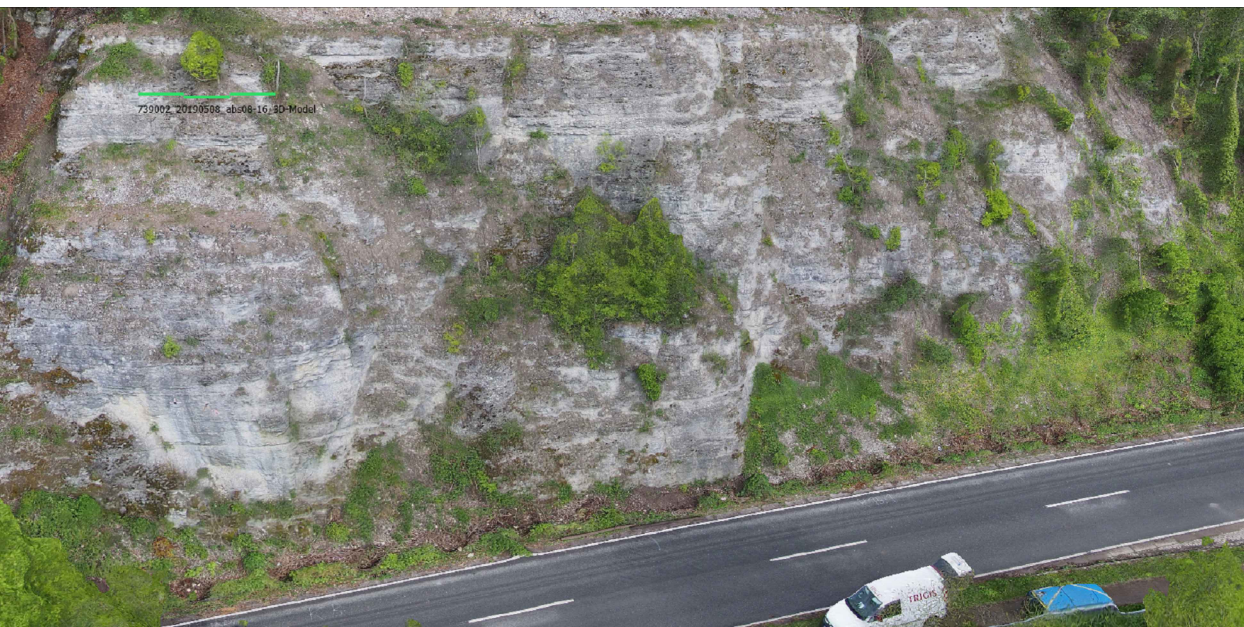
Bild 4: Abschnitt 15, Ansicht unterer Hangbereich / Felswand, über dem unteren SSZ

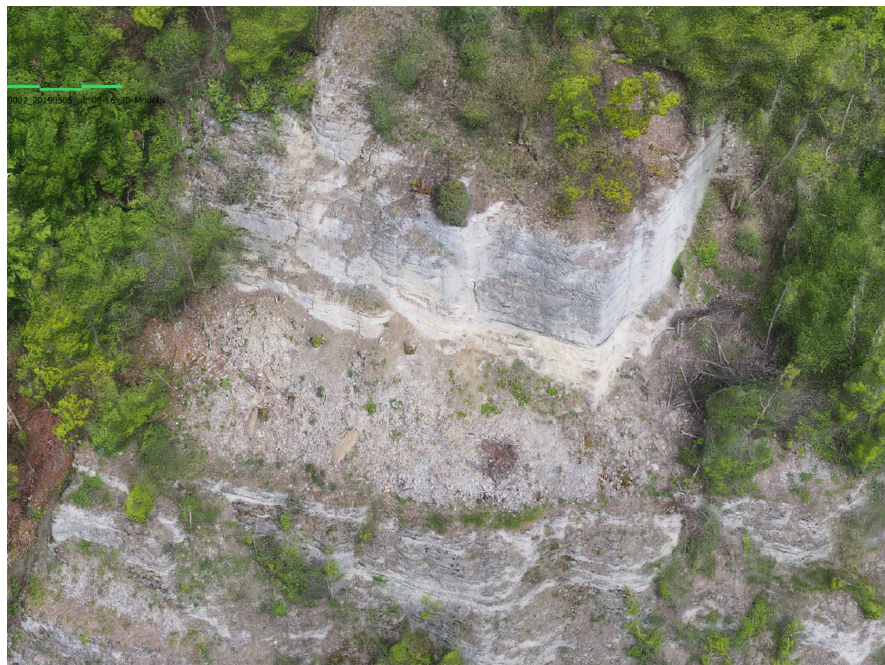
Aus geotechnischer Sicht bestehen gegen die vorgesehenen Maßnahmen keine Einwände.
Bild 5: Abschnitt 15: Ansicht Felswand oberer Hangbereich; Aufstellbereich SSZ; Lockergestein auf der oberen Ebene
